Asbestinventarisatetest

Leuvenselaan 96, 3300 Tienen

Attestnummer : 20230823-000298.000

Uitgegeven op : 23.08.2023

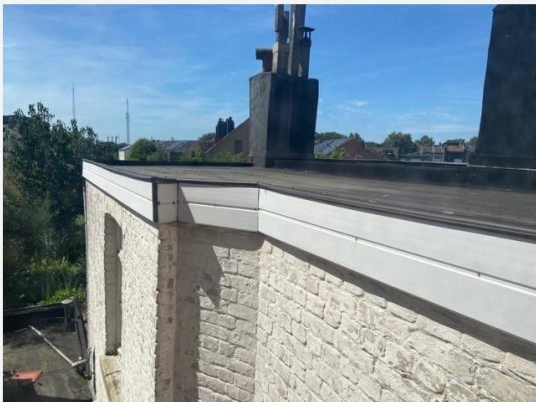
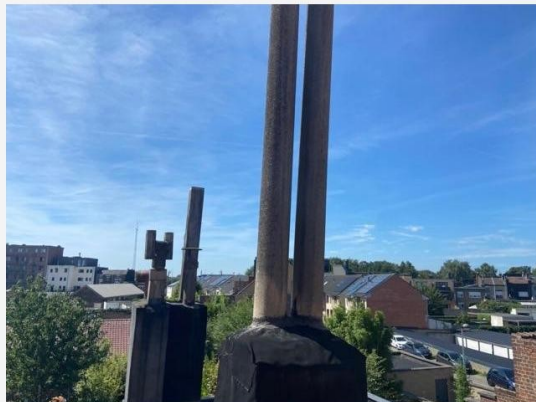
Eindbeoordeling materiaalrisico	Verhoogd materiaalrisico en/of verhoogde kans op vezelvrijgave
---------------------------------	--

Gebondenheid	Categorie 1: hechtgebonden in oorsprong
Asbestsoort (vezeltype)	Crocidoliet aanwezig
Asbestconcentratie	Laag (< 50%)
Afschermingsgraad van het gehele materiaal	Geheel of deels vrij aan de buitenlucht
Toestand van het materiaal	Matig beschadigd, matig verweerd

Beschrijving	Eternit schouwhoed
Omgeving	Buiten
Primaire drager	Ruimteverwarming
Asbestmateriaal	Schouwhoed, ventilatiekap (anti-windval)
Bindmiddel van asbestmateriaal	Cement
Gebondenheid op basis van bindmiddel	Hecht
Hoeveelheid (gewicht - aantal)	<ul style="list-style-type: none">• 10,00 kg - 2 stuks
Totaal gewicht	20,00 kg
Eenvoudig bereikbaar	Ja
Bevestigingswijze	<ul style="list-style-type: none">• Verlijmd, ingegoten, versmeerd
Identificatiemethode	Vaststelling zonder monsternamen

Verwijderen

- Zorg voor een veilig beheer. Vermijd het beschadigen van het asbestmateriaal. Controleer de toestand jaarlijks op wijzigingen.

- Eenvoudige handelingen: mag via doe-het-zelf of door werknemer(s) met opleidingsattest eenvoudige handelingen
buiten , gebonden
PBM's

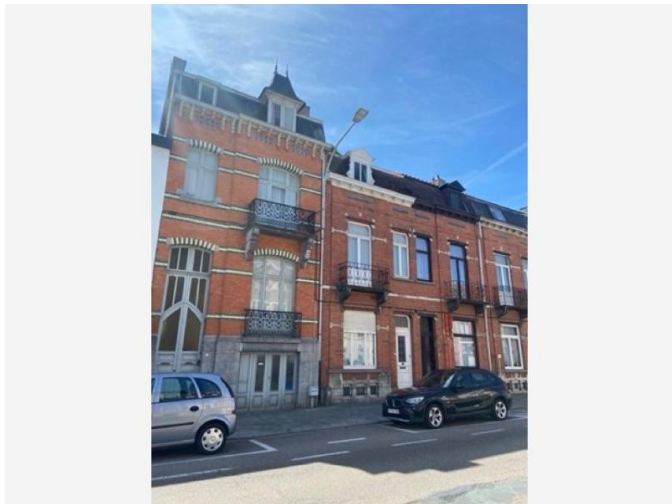
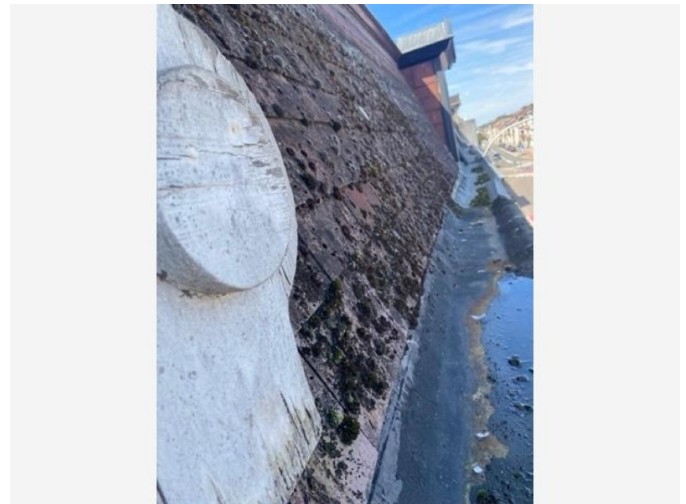
Eindbeoordeling materiaalrisico	Verhoogd materiaalrisico en/of verhoogde kans op vezelvrijgave
---------------------------------	--

Gebondenheid	Categorie 1: hechtgebonden in oorsprong
Asbestsoort (vezeltype)	Crocidoliet aanwezig
Asbestconcentratie	Laag (< 50%)
Afschermingsgraad van het gehele materiaal	Geheel of deels vrij aan de buitenlucht
Toestand van het materiaal	Matig beschadigd, matig verweerd

Beschrijving	Leien gevel grijs voor
Omgeving	Buiten
Primaire drager	Schuin dak
Asbestmateriaal	Dak- en gevelbekleding - Lei, shingle
Bindmiddel van asbestmateriaal	Cement
Gebondenheid op basis van bindmiddel	Hecht
Hoeveelheid (oppervlakte - aantal)	• 8,00 m ² - 1 stuk
Totale oppervlakte	8,00 m ²
Eenvoudig bereikbaar	Ja
Bevestigingswijze	• Genageld, geniet

Verwijderen

- Zorg voor een veilig beheer. Vermijd het beschadigen van het asbestmateriaal. Controleer de toestand jaarlijks op wijzigingen.
- Hemelwater dat afspoelt van asbestcement daken of gevels kan asbestdeeltjes bevatten. Gebruik het enkel voor gesloten circuits (bv. spoelen toiletten). Reinig na het vervangen van het dak of de gevel de dakgoten en regenwaterput of -ton om asbesthoudend sediment of slib te verwijderen

- Eenvoudige handelingen: mag via doe-het-zelf of door werknemer(s) met opleidingsattest eenvoudige handelingen
buiten , gebonden , risico werken op hoogte

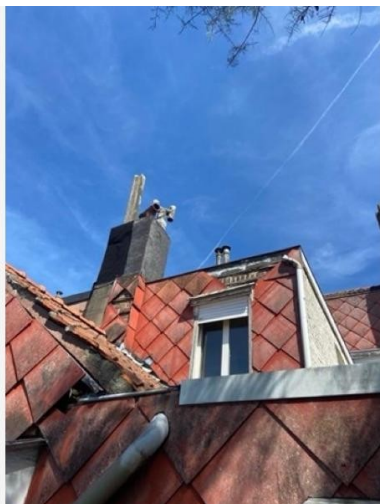
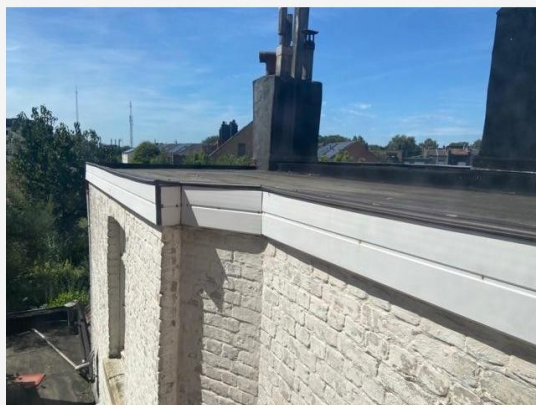
Eindbeoordeling materiaalrisico	Verhoogd materiaalrisico en/of verhoogde kans op vezelvrijgave
---------------------------------	--

Gebondenheid	Categorie 1: hechtgebonden in oorsprong
Asbestsoort (vezeltype)	Crocidoliet aanwezig
Asbestconcentratie	Laag (< 50%)
Afschermingsgraad van het gehele materiaal	Geheel of deels vrij aan de buitenlucht
Toestand van het materiaal	Matig beschadigd, matig verweerd

Beschrijving	Eternit schouw
Omgeving	Buiten
Primaire drager	Ruimteverwarming
Asbestmateriaal	Rookgaskanaal
Bindmiddel van asbestmateriaal	Cement
Gebondenheid op basis van bindmiddel	Hecht
Hoeveelheid (lengte - omtrek - dikte - aantal)	<ul style="list-style-type: none">• 3,00 m - 30,00 cm - 2,00 cm - 1 stuk
Totaal volume	0,018 m ³
Eenvoudig bereikbaar	Ja
Bevestigingswijze	<ul style="list-style-type: none">• Verlijmd, ingegoten, versmeerd
Identificatiemethode	Vaststelling zonder monsternamen

Verwijderen

- Zorg voor een veilig beheer. Vermijd het beschadigen van het asbestmateriaal. Controleer de toestand jaarlijks op wijzigingen.

- Eenvoudige handelingen: mag via doe-het-zelf of door werknemer(s) met opleidingsattest eenvoudige handelingen
buiten , gebonden , risico werken op hoogte
PBM's gebruiken

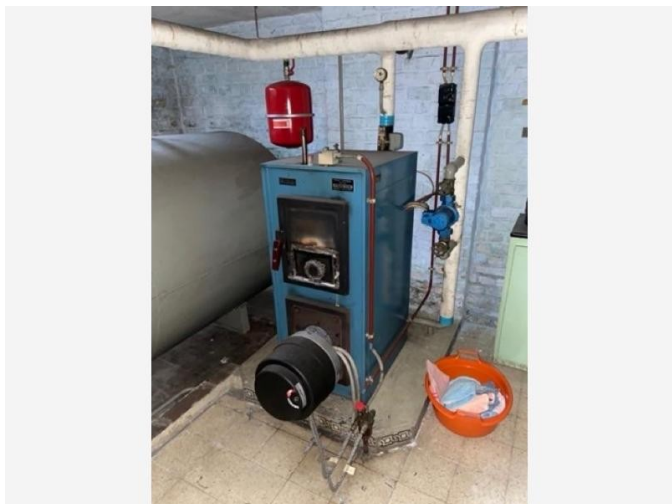
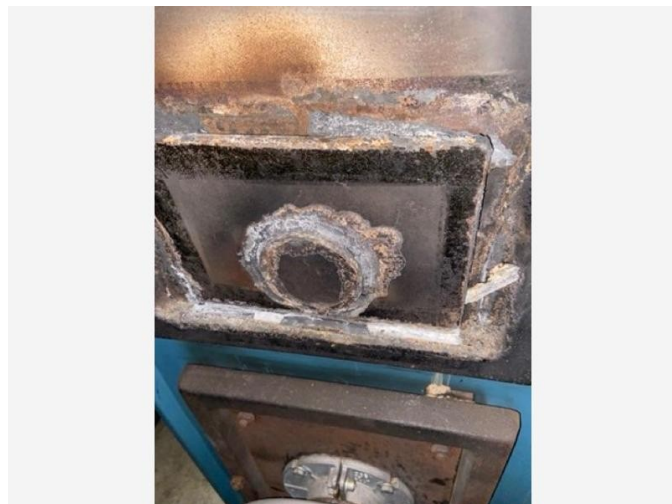
Eindbeoordeling materiaalrisico	Verhoogd materiaalrisico en/of verhoogde kans op vezelvrijgave
---------------------------------	--

Gebondenheid	Categorie 3: niet-hechtgebonden met weinig of geen matrix
Asbestsoort (vezeltype)	Alleen chrysotiel
Asbestconcentratie	Hoog ($\geq 50\%$)
Afschermingsgraad van het gehele materiaal	Geheel of deels (ook) vrij aan de binnenlucht
Toestand van het materiaal	Licht beschadigd, licht verweerd. Intact materiaal type Pical – asbestboard of categorie III 'gebondenheid'

Beschrijving	Kachelkoord mastiek
Omgeving	Binnen
Primaire drager	Ruimteverwarming
Asbestmateriaal	Koord, lint, band, strip
Bindmiddel van asbestmateriaal	Weinig of geen bindmiddel (textiel, bevloking, ...)
Gebondenheid op basis van bindmiddel	Niet-hechtgebonden
Hoeveelheid (lengte - omtrek - aantal)	<ul style="list-style-type: none">1,00 m - 0,98 cm - 1 stuk
Totale oppervlakte	0,01 m ²
Eenvoudig bereikbaar	Ja
Bevestigingswijze	<ul style="list-style-type: none">Geklemd
Identificatiemethode	Vaststelling zonder monsternamen

Destructieve handeling voor identificatie	Nee
Opmerking	chauffageketel met mogelijk meerdere koorden , en asbestpakkingen

Verwijderen

- Zorg voor een veilig beheer. Vermijd het beschadigen van het asbestmateriaal. Controleer de toestand jaarlijks op wijzigingen.

- Eenvoudige handelingen: mag via doe-het-zelf of door werknemer(s) met opleidingsattest eenvoudige handelingen verwarmingstoestel zorgvuldig verwijderen en vernieuwen

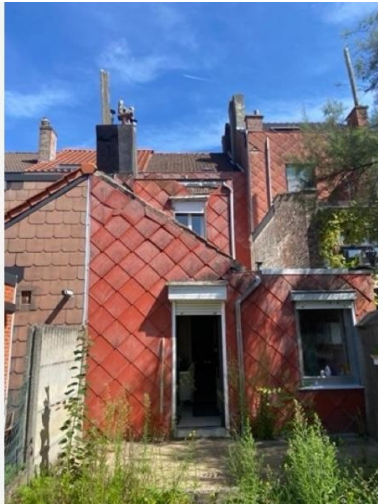
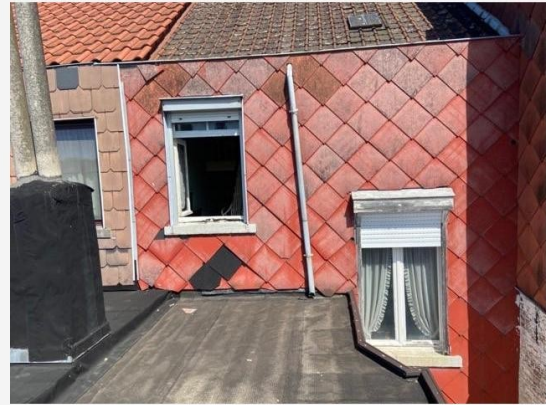
Eindbeoordeling materiaalrisico	Laag materiaalrisico en/of verlaagde kans op vezelvrijgave
---------------------------------	--

Gebondenheid	Categorie 1: hechtgebonden in oorsprong
Asbestsoort (vezeltype)	Crocidoliet aanwezig
Asbestconcentratie	Laag (< 50%)
Afschermingsgraad van het gehele materiaal	Geheel of deels vrij aan de buitenlucht
Toestand van het materiaal	Licht beschadigd, licht verweerd. Intact materiaal type Pical – asbestboard of categorie III 'gebondenheid'

Beschrijving	Leien gevel
Omgeving	Buiten
Primaire drager	Wand buitenschil
Asbestmateriaal	Dak- en gevelbekleding - Lei, shingle
Bindmiddel van asbestmateriaal	Cement
Gebondenheid op basis van bindmiddel	Hecht
Hoeveelheid (oppervlakte - aantal)	• 30,00 m ² - 1 stuk
Totale oppervlakte	30,00 m ²

Verwijderen

- Zorg voor een veilig beheer. Vermijd het beschadigen van het asbestmateriaal. Controleer de toestand jaarlijks op wijzigingen.
- Hemelwater dat afspoelt van asbestcement daken of gevels kan asbestdeeltjes bevatten. Gebruik het enkel voor gesloten circuits (bv. spoelen toiletten). Reinig na het vervangen van het dak of de gevel de dakgoten en regenwaterput of -ton om asbesthoudend sediment of slib te verwijderen

- Eenvoudige handelingen: mag via doe-het-zelf of door werknemer(s) met opleidingsattest eenvoudige handelingen buiten , gebonden , PBM's

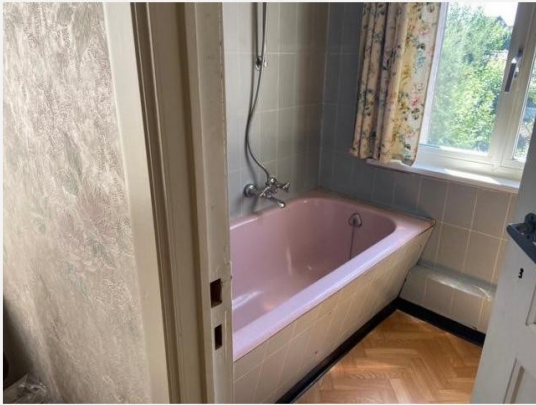
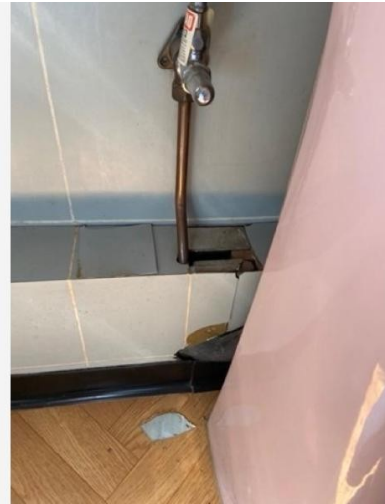
Eindbeoordeling materiaalrisico	Verhoogd materiaalrisico en/of verhoogde kans op vezelvrijgave
---------------------------------	--

Gebondenheid	Categorie 1: hechtgebonden in oorsprong
Asbestsoort (vezeltype)	Crocidoliet aanwezig
Asbestconcentratie	Laag (< 50%)
Afschermingsgraad van het gehele materiaal	Geheel of deels (ook) vrij aan de binnenlucht
Toestand van het materiaal	Licht beschadigd, licht verweerd. Intact materiaal type Pical – asbestboard of categorie III 'gebondenheid'

Beschrijving	Menuiserie
Omgeving	Binnen
Primaire drager	Binnenwand
Asbestmateriaal	Plaat, paneel, tablet - Type Menuiserie
Bindmiddel van asbestmateriaal	Cement
Gebondenheid op basis van bindmiddel	Hecht
Hoeveelheid (oppervlakte - dikte - aantal)	• 16,00 m ² - 0,48 cm - 1 stuk
Totaal volume	0,077 m ³
Eenvoudig bereikbaar	Ja
Bevestigingswijze	• Geschroefd
Identificatiemethode	Vaststelling zonder monsternamen

Destructieve handeling voor identificatie	Nee
Opmerking	badkamer , met vinyltegels gelijmd (chrysotiel)

[Verwijderen](#)

- Zorg voor een veilig beheer. Vermijd het beschadigen van het asbestmateriaal. Controleer de toestand jaarlijks op wijzigingen.

- Eenvoudige handelingen: enkel door erkend asbestverwijderaar in combinatie met vinyltegels, verder bekijken al dan niet hermetische zone

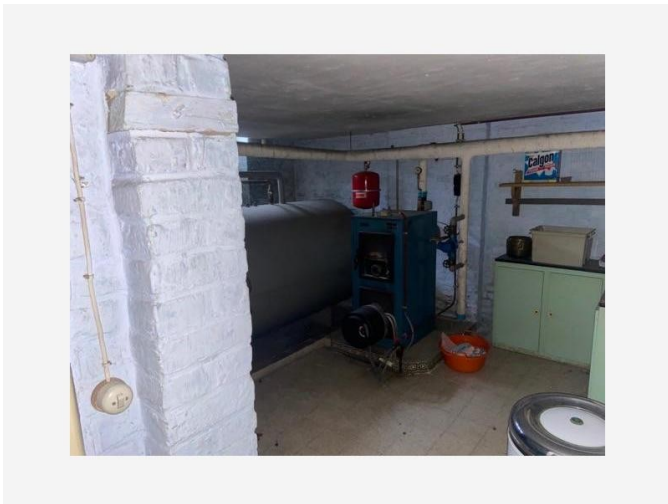
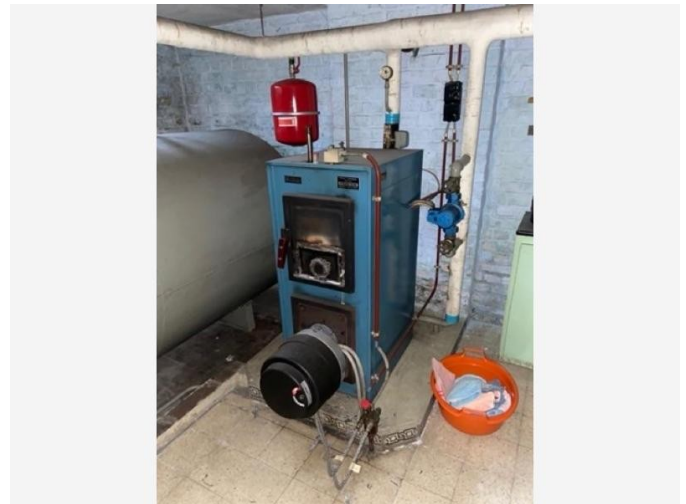
Eindbeoordeling materiaalrisico	Verhoogd materiaalrisico en/of verhoogde kans op vezelvrijgave
---------------------------------	--

Gebondenheid	Categorie 2: niet-hechtgebonden met matrix
Asbestsoort (vezeltype)	Amfibool aanwezig, uitgezonderd crocidoliet
Asbestconcentratie	Hoog ($\geq 50\%$)
Afschermingsgraad van het gehele materiaal	Geheel of deels (ook) vrij aan de binnenlucht
Toestand van het materiaal	Licht beschadigd, licht verweerd. Intact materiaal type Pical – asbestboard of categorie III 'gebondenheid'

#	Type	Referentie	Resultaat
7.1	Mengmonster	Buisisolatie	Amosiet

Beschrijving	Buisisolatie
Omgeving	Binnen
Primaire drager	Ruimteverwarming
Asbestmateriaal	In-situ afwerkingslagen - Thermische isolatie
Bindmiddel van asbestmateriaal	Gips - kalk
Gebondenheid op basis van bindmiddel	Niet-hechtgebonden
Hoeveelheid (lengte - omtrek - dikte - aantal)	<ul style="list-style-type: none">• 22,00 m - 30,00 cm - 0,50 cm - 1 stuk

Verwijderen

- Zorg voor een veilig beheer. Vermijd het beschadigen van het asbestmateriaal. Controleer de toestand jaarlijks op wijzigingen.

- Hermetische zone (erkend asbestverwijderaar)
kelder stofvorming

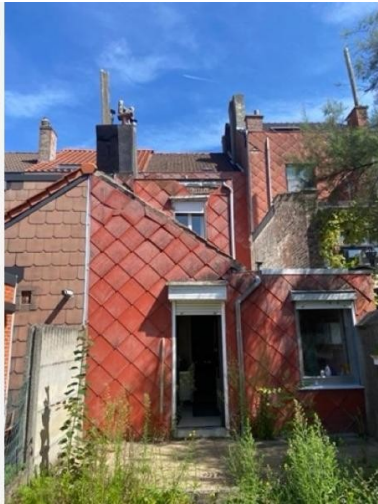
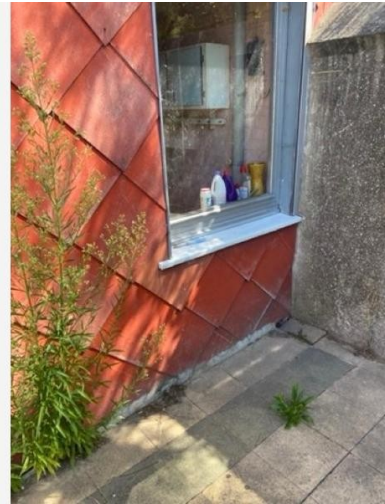
Eindbeoordeling materiaalrisico	Laag materiaalrisico en/of verlaagde kans op vezelvrijgave
---------------------------------	--

Gebondenheid	Categorie 1: hechtgebonden in oorsprong
Asbestsoort (vezeltype)	Crocidoliet aanwezig
Asbestconcentratie	Laag (< 50%)
Afschermingsgraad van het gehele materiaal	Geheel of deels vrij aan de buitenlucht
Toestand van het materiaal	Licht beschadigd, licht verweerd. Intact materiaal type Pical – asbestboard of categorie III 'gebondenheid'

Beschrijving	Betondorpel
Omgeving	Buiten
Primaire drager	Wandopening verticaal (raam, deur, ...)
Asbestmateriaal	Deksteen, muurkap - Vol
Bindmiddel van asbestmateriaal	Cement
Gebondenheid op basis van bindmiddel	Hecht
Hoeveelheid (oppervlakte - dikte - aantal)	• 0,50 m ² - 5,00 cm - 1 stuk
Totaal volume	0,025 m ³
Eenvoudig bereikbaar	Ja
Bevestigingswijze	• Verlijmd, ingegoten, versmeerd
Identificatiemethode	Vaststelling zonder monsternamen

Zorgvuldig beheren

- Zorg voor een veilig beheer. Vermijd het beschadigen van het asbestmateriaal. Controleer de toestand jaarlijks op wijzigingen.

- Eenvoudige handelingen: mag via doe-het-zelf of door werknemer(s) met opleidingsattest eenvoudige handelingen buiten , gebonden

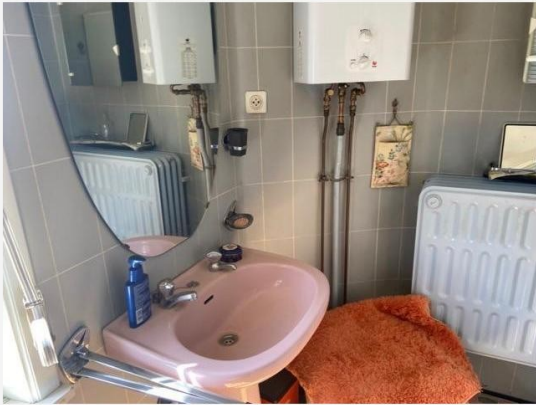
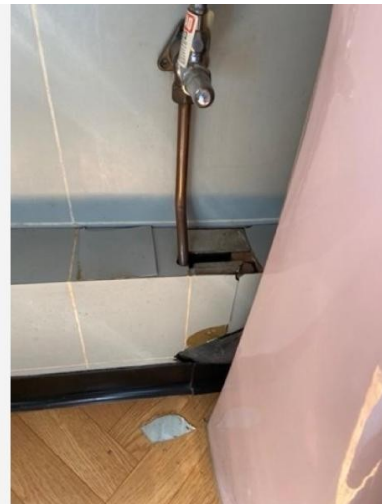
Eindbeoordeling materiaalrisico	Laag materiaalrisico en/of verlaagde kans op vezelvrijgave
---------------------------------	--

Gebondenheid	Categorie 1: hechtgebonden in oorsprong
Asbestsoort (vezeltype)	Alleen chrysotiel
Asbestconcentratie	Laag (< 50%)
Afschermingsgraad van het gehele materiaal	Geheel of deels (ook) vrij aan de binnenlucht
Toestand van het materiaal	Licht beschadigd, licht verweerd. Intact materiaal type Pical – asbestboard of categorie III 'gebondenheid'

#	Type	Referentie	Resultaat
9.1	Puntmonster	Vinyltegel	Chrysotiel

Beschrijving	Vinyltegels V1
Omgeving	Binnen
Primaire drager	Binnenwand
Asbestmateriaal	Prefab - afwerking - Tegel
Bindmiddel van asbestmateriaal	Kunststof of -hars
Gebondenheid op basis van bindmiddel	Hecht
Hoeveelheid (oppervlakte - dikte - aantal)	• 20,00 m ² - 0,20 cm - 1 stuk

Zorgvuldig beheren

- Zorg voor een veilig beheer. Vermijd het beschadigen van het asbestmateriaal. Controleer de toestand jaarlijks op wijzigingen.

- Eenvoudige handelingen: enkel door erkend asbestverwijderaar gebonden, maar verlijmd met resten

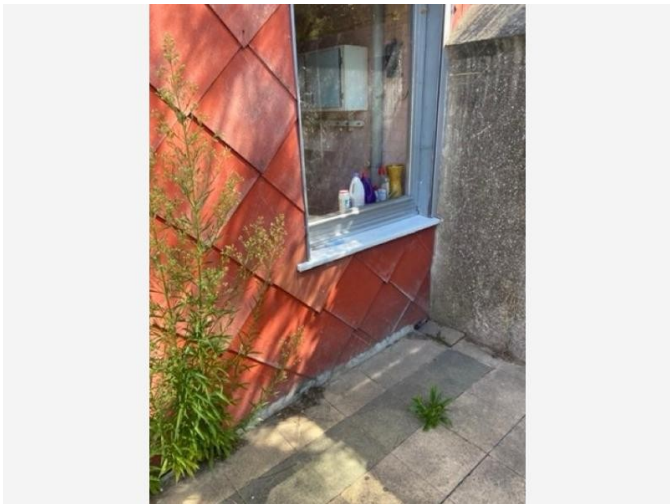
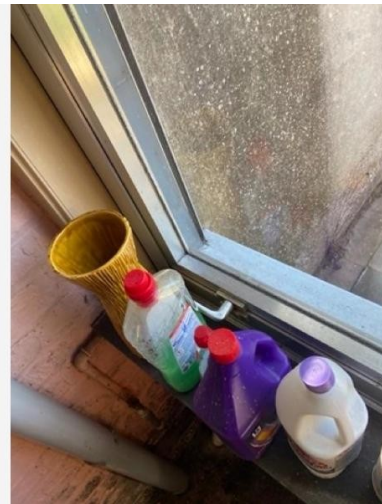
Eindbeoordeling materiaalrisico	Laag materiaalrisico en/of verlaagde kans op vezelvrijgave
---------------------------------	--

Beschrijving	Mastiek
Omgeving	Grenst aan binnen- en buitenlucht
Primaire drager	Wandopening verticaal (raam, deur, ...)
Asbestmateriaal	In-situ afwerkingslagen - Pasta, stopverf, voegsel, stopsel, vulsel, mastiek, kitten, ...
Bindmiddel van asbestmateriaal	Kitten, mastiek, pasta
Gebondenheid op basis van bindmiddel	Hecht
Hoeveelheid (gewicht - aantal)	• 0,20 kg - 1 stuk
Totaal gewicht	0,20 kg
Eenvoudig bereikbaar	Ja
Bevestigingswijze	• Verlijmd, ingegoten, versmeerd

Identificatiemethode	Vaststelling zonder monstername
Destructieve handeling voor identificatie	Nee
Opmerking	overal nog buitenschrijnwerk enkel glas , volledige verbouwing volgt naar dubbel glas

Zorgvuldig beheren

- Zorg voor een veilig beheer. Vermijd het beschadigen van het asbestmateriaal. Controleer de toestand jaarlijks op wijzigingen.

- Eenvoudige handelingen: mag via doe-het-zelf of door werknemer(s) met opleidingsattest eenvoudige handelingen
ramen volledig verwijderen

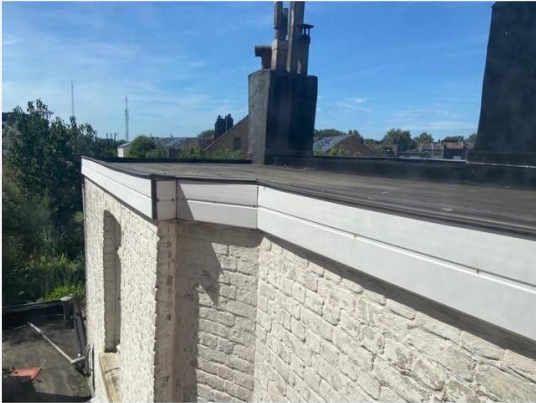
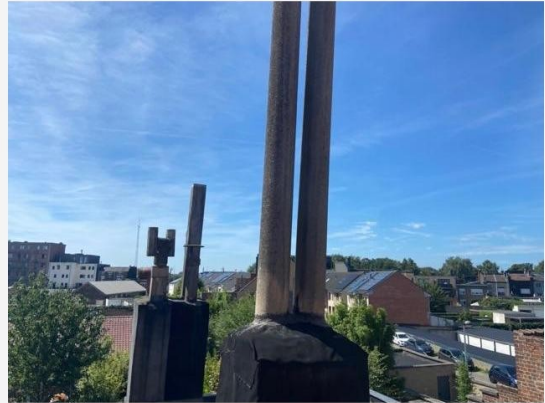
Beschrijving	Roofing
Omgeving	Buiten
Primaire drager	Plat dak

Bindmiddel van materiaal	Bitumen (roofing, teer, asfalt)
Gebondenheid op basis van bindmiddel	Hecht
Hoeveelheid (oppervlakte - aantal)	• 30,00 m ² - 1 stuk
Totale oppervlakte	30,00 m ²
Identificatiemethode	Vaststelling met monstername
Destructieve handeling voor identificatie	Nee
Opmerking	geen zicht op onderliggende mogelijk asbesthoudende materialen

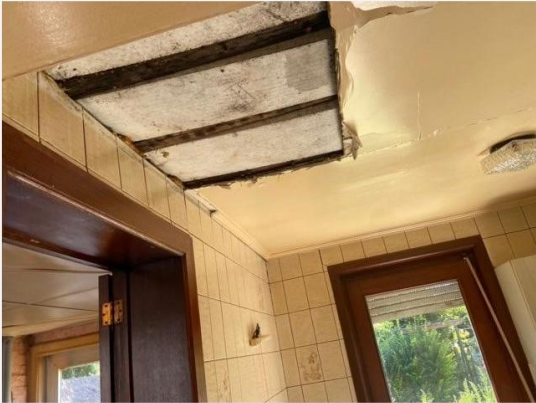
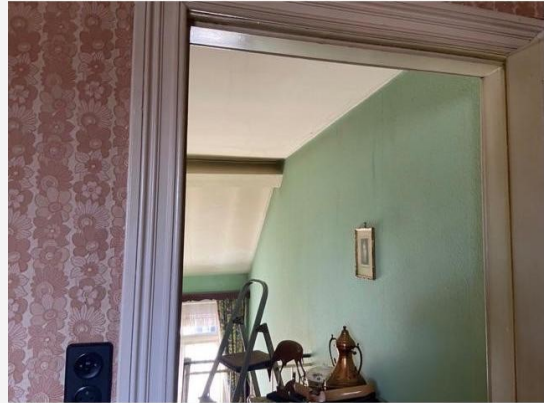
Beschrijving	Pleister plafond
Omgeving	Binnen
Primaire drager	Plafond

Bindmiddel van materiaal	Gips - kalk
Gebondenheid op basis van bindmiddel	Niet-hechtgebonden
Hoeveelheid (oppervlakte - dikte - aantal)	• 120,00 m ² - 1,00 cm - 1 stuk
Totaal volume	1,20 m ³
Identificatiemethode	Vaststelling met monstername
Destructieve handeling voor identificatie	Nee
