Asbestinventarisatetest

Glabbeekstraat 175, 3450 Geetbets

Attestnummer : 20250310-000295.000

Uitgegeven op : 10.03.2025

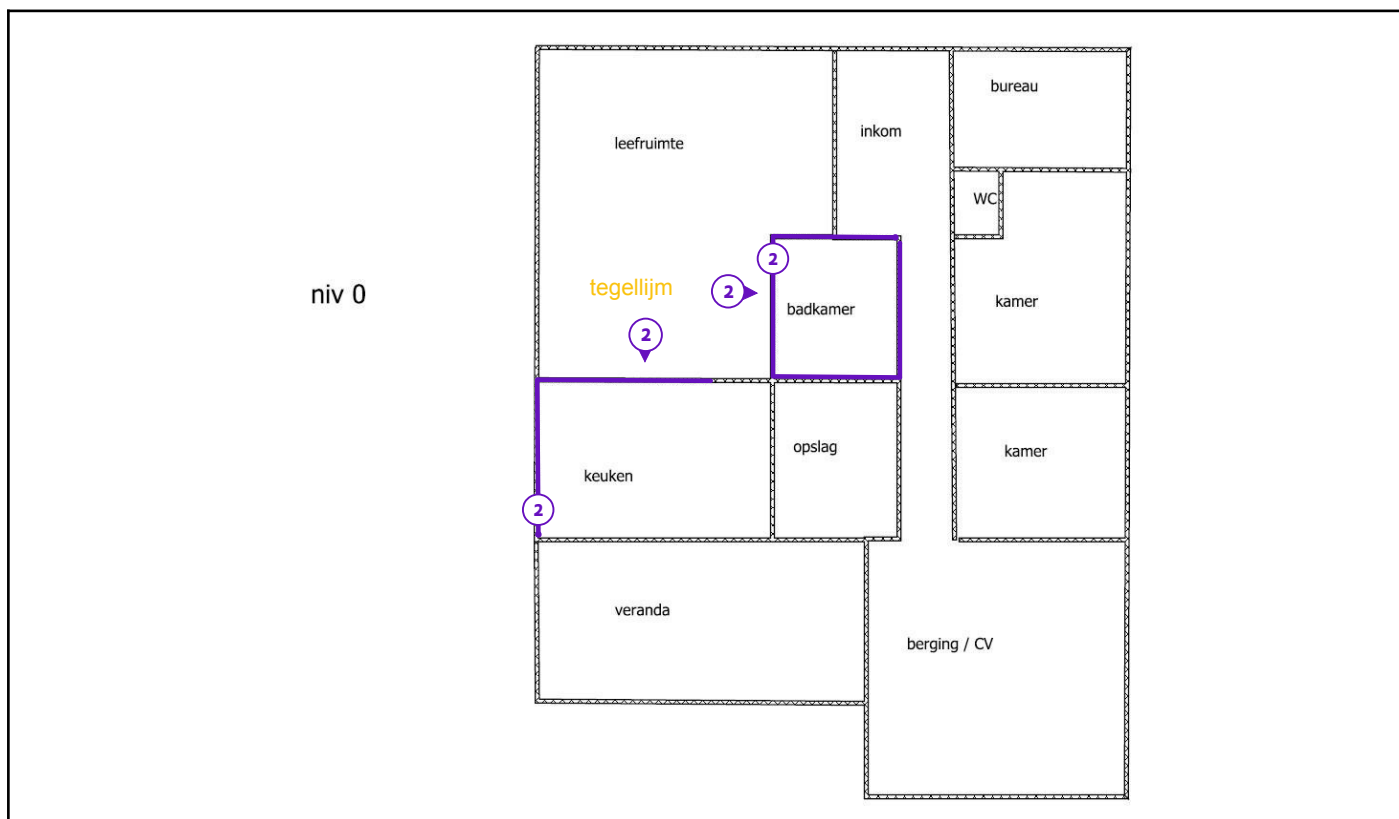
Plan 1.4: niv 0

Beschrijving	Type	Actie
2. tegellijm wandtegels	Advies	-

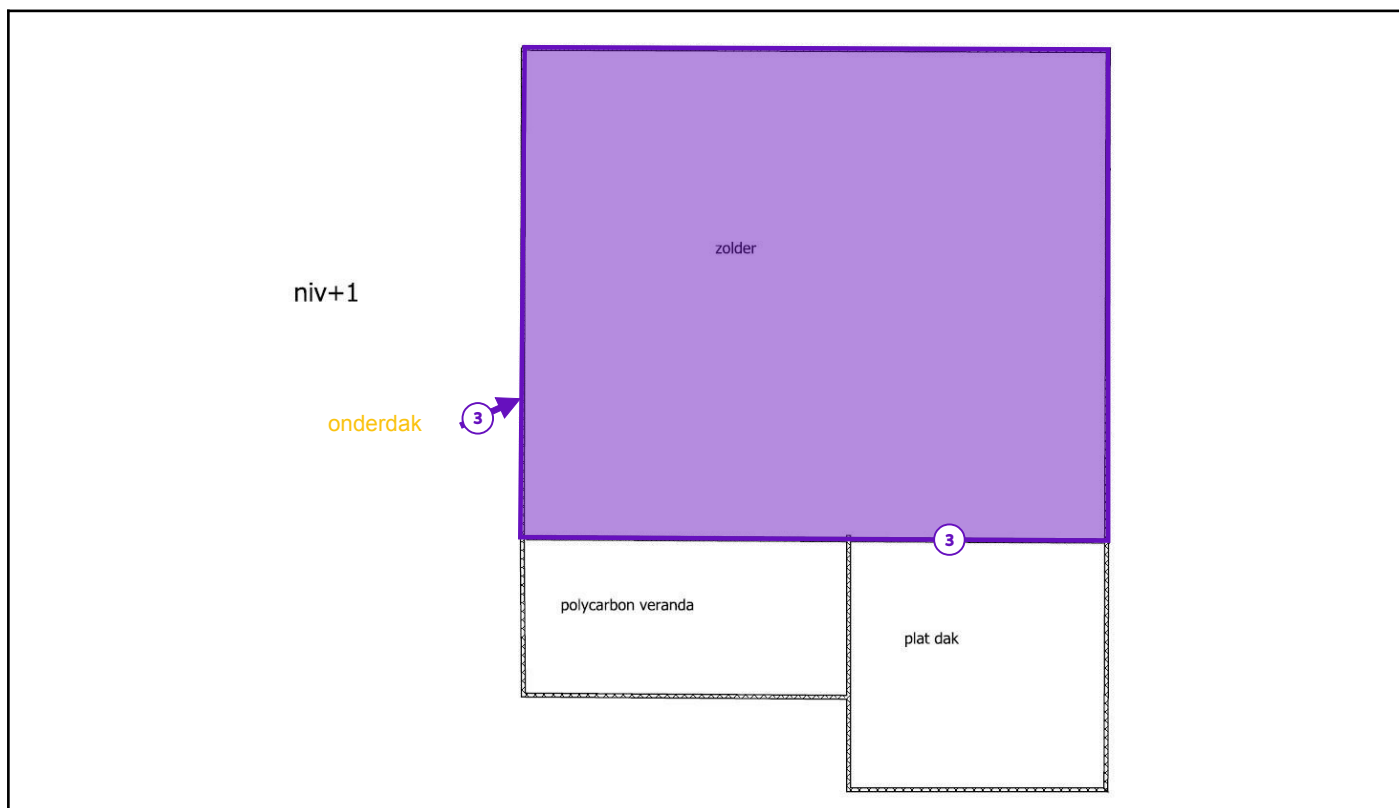
Plan 1.5: niv+1

Beschrijving	Type	Actie
3. onderdak woning	Advies	-

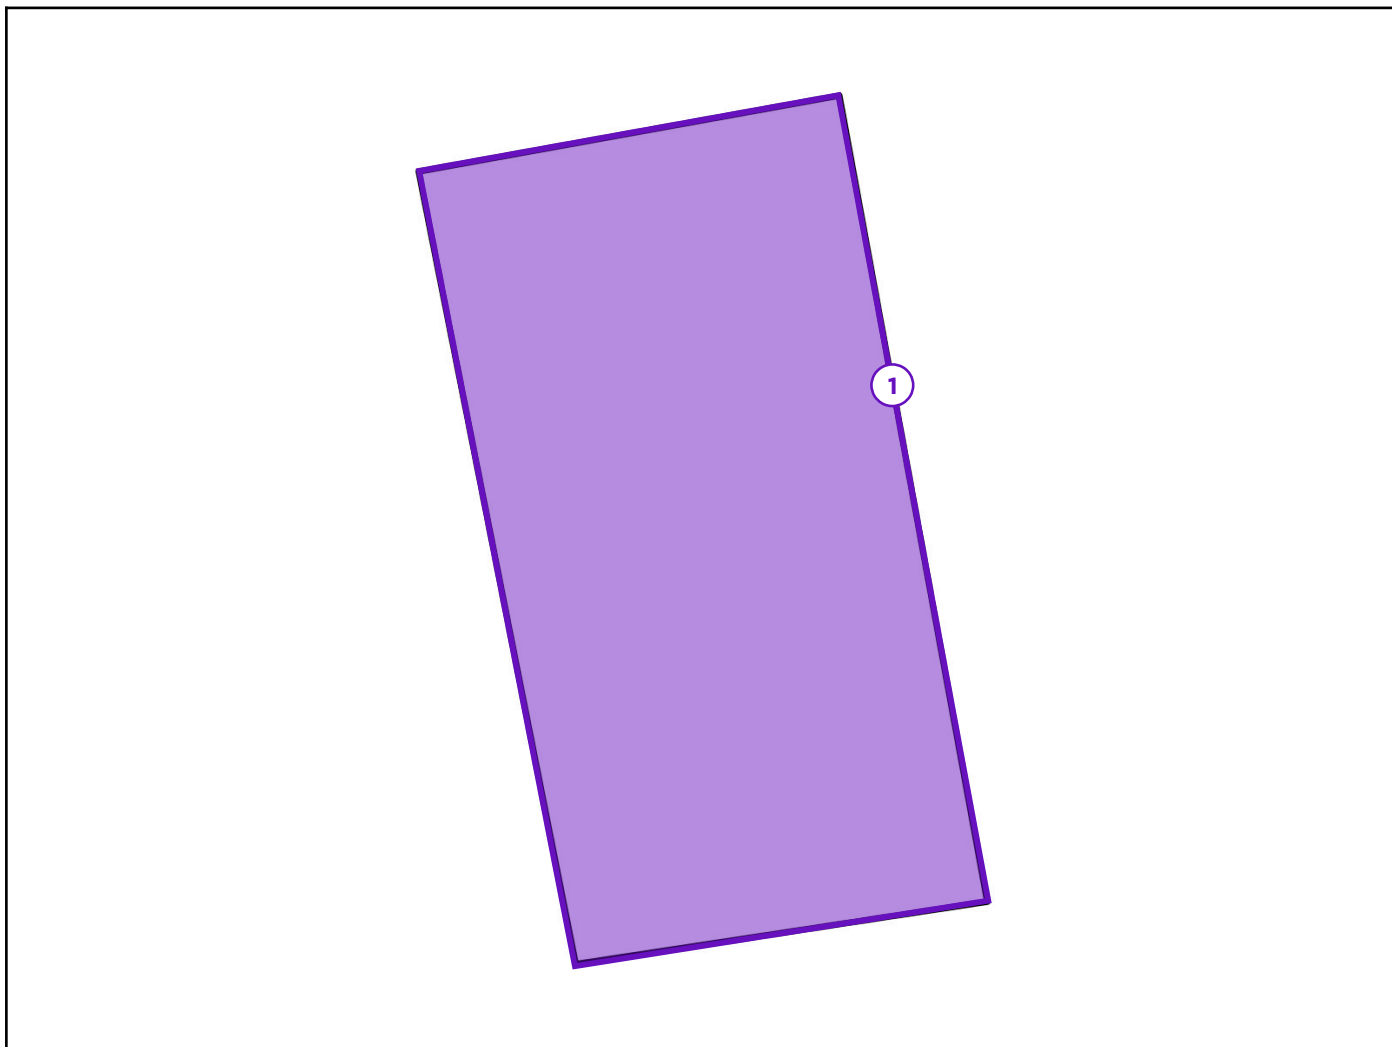
Plan 2.1: garage plan

Beschrijving	Type	Actie
1. garage	Advies	-

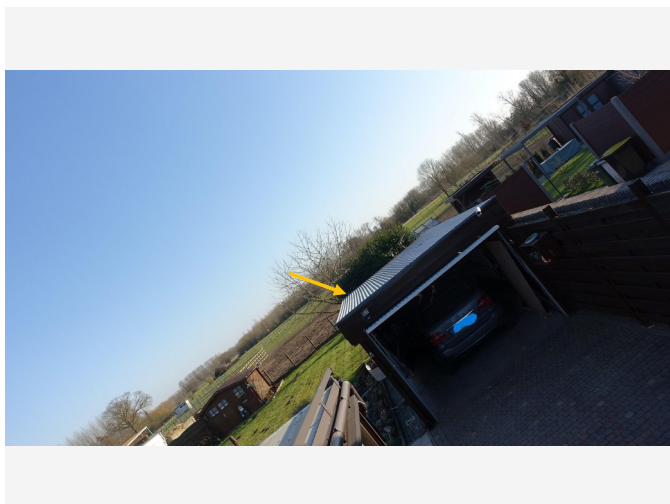
De gebruikte constructiematerialen zijn niet asbesthoudend/verdacht

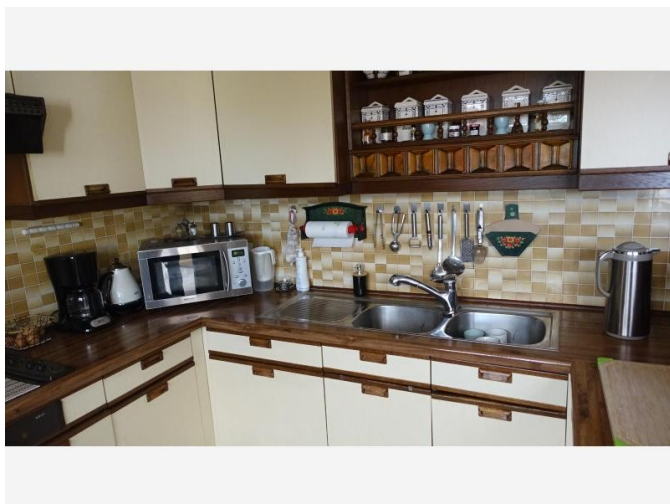
De gebruikte tegellijm in de keuken en de badkamer kan asbesthoudend zijn. Voor start van renovatiewerken deze toepassing aanvullend destructief laten onderzoeken.

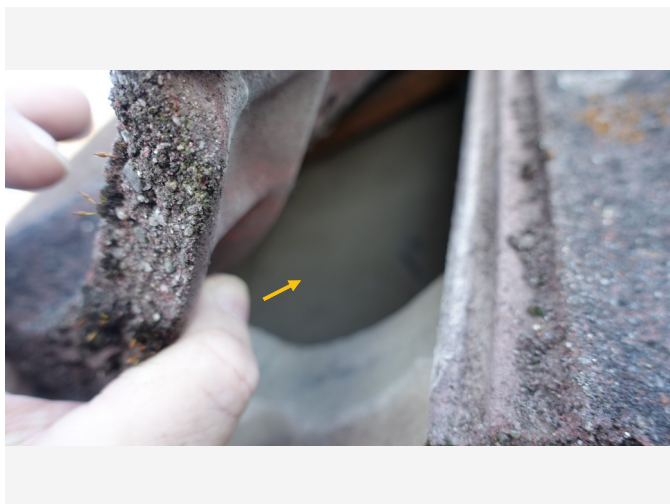
Het onderdak bestaat uit kunststof. Binnenzijde op zolder afgewerkt met minerale wol en multiplexpanelen.

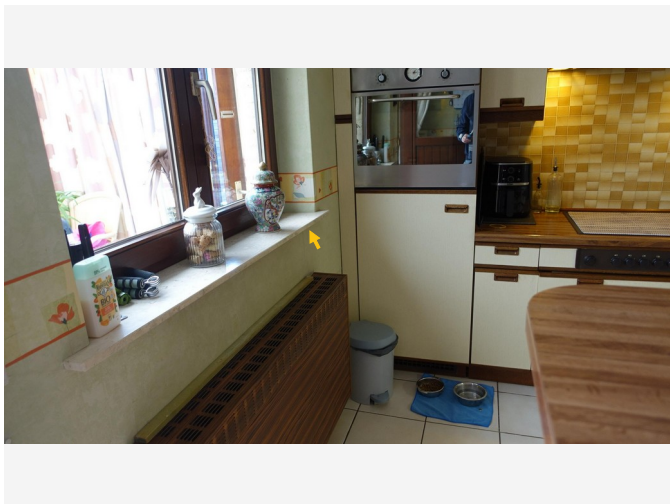
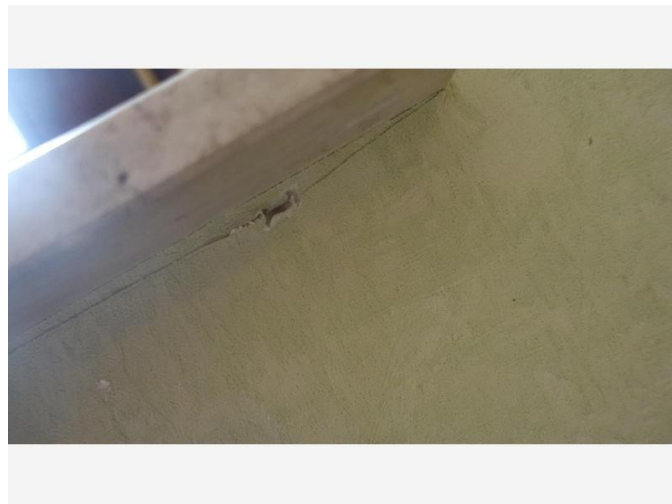
Fiche 4: wandpleister

Geen asbest

#	Type	Referentie	Resultaat
4.1	Mengmonster	M1 wandpleister	Geen asbest

Beschrijving	wandpleister
Omgeving	Binnen
Primaire drager	Binnenwand
Bindmiddel van materiaal	Gips - kalk
Gebondenheid op basis van bindmiddel	Niet-hechtgebonden
Hoeveelheid (oppervlakte - dikte - aantal)	• 150,00 m ² - 1,00 cm - 1 stuk
Totaal volume	1,50 m ³
Identificatiemethode	Vaststelling met monsternamen
Destructieve handeling voor identificatie	Nee
Opmerking	CV lokaal wanden en plafond niet bepleisterd

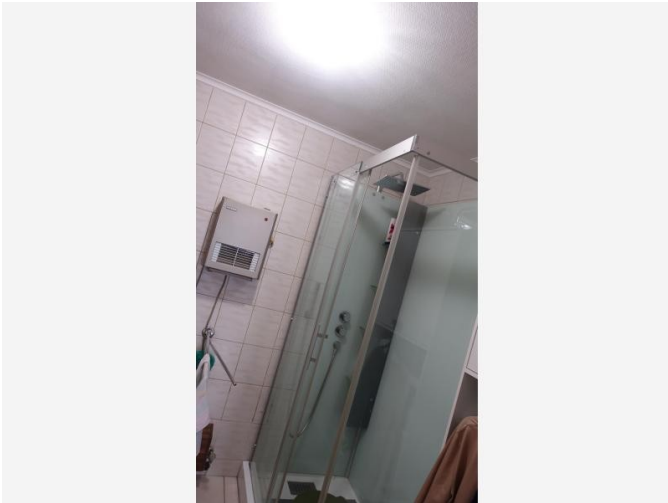
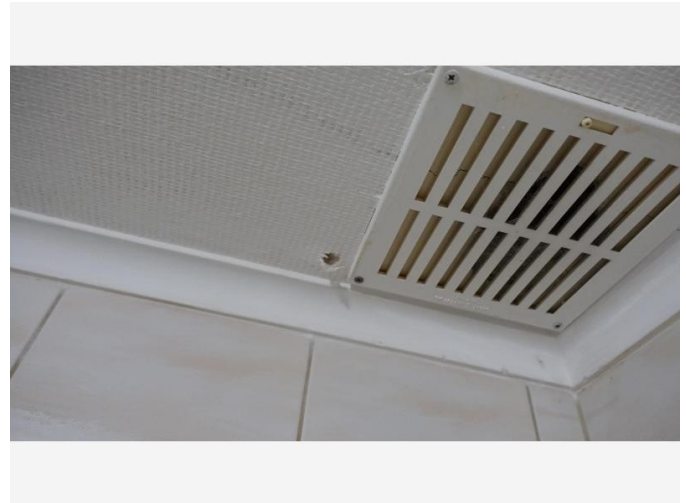
Fiche 5: plafondpleister

Geen asbest

#	Type	Referentie	Resultaat
5.1	Mengmonster	M2 plafondpleister	Geen asbest

Beschrijving	plafondpleister
Omgeving	Binnen
Primaire drager	Plafond
Bindmiddel van materiaal	Gips - kalk
Gebondenheid op basis van bindmiddel	Niet-hechtgebonden
Hoeveelheid (oppervlakte - dikte - aantal)	• 130,00 m ² - 1,00 cm - 1 stuk
Totaal volume	1,30 m ³
Identificatiemethode	Vaststelling met monsternamen
Destructieve handeling voor identificatie	Nee
Opmerking	CV lokaal plafond niet bepleisterd

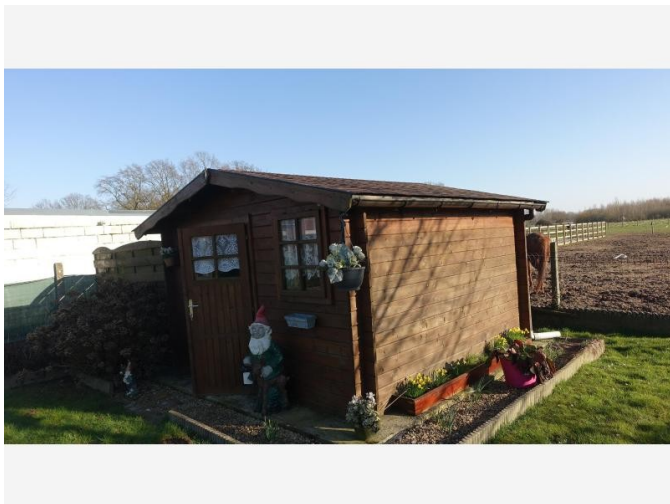
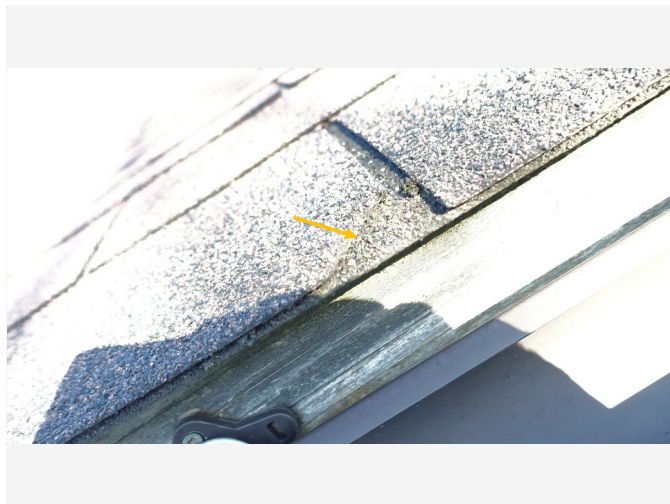
Fiche 6: roofing tuinhuis

Geen asbest

#	Type	Referentie	Resultaat
6.1	Puntmonster	M4 roofing tuinhuis	Geen asbest

Beschrijving	roofing tuinhuis
Omgeving	Buiten
Primaire drager	Schuin dak
Bindmiddel van materiaal	Bitumen (roofing, teer, asfalt)
Gebondenheid op basis van bindmiddel	Hecht
Hoeveelheid (oppervlakte - aantal)	• 16,00 m ² - 1 stuk
Totale oppervlakte	16,00 m ²
Identificatiemethode	Vaststelling met monsternamen
Destructieve handeling voor identificatie	Nee

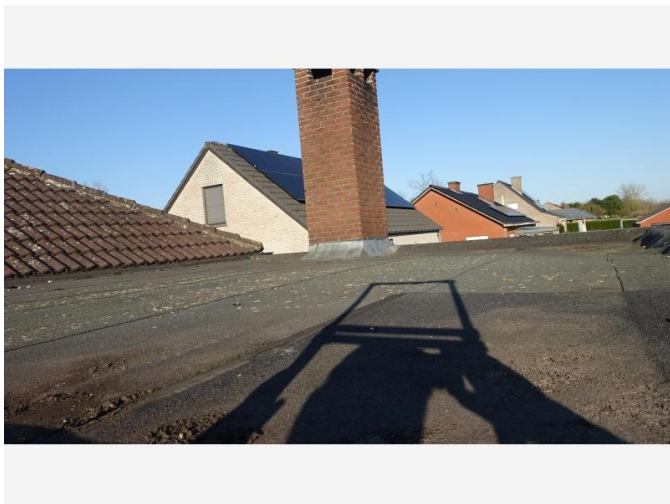
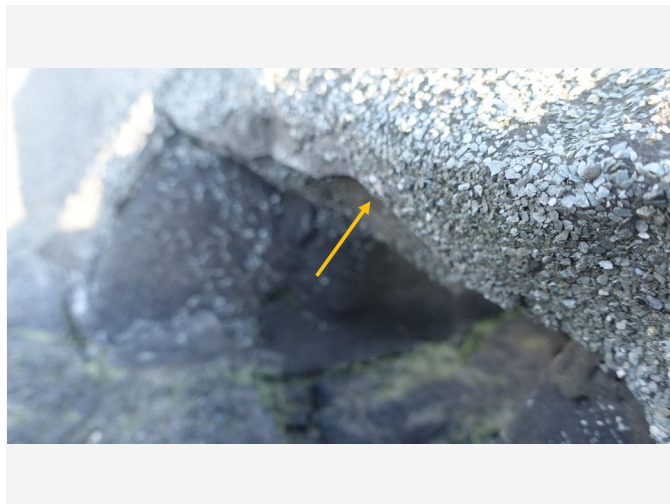
Fiche 7: roofing plat dak

Geen asbest

#	Type	Referentie	Resultaat
7.1	Puntmonster	M3 roofing woning	Geen asbest

Beschrijving	roofing plat dak
Omgeving	Buiten
Primaire drager	Plat dak
Bindmiddel van materiaal	Bitumen (roofing, teer, asfalt)
Gebondenheid op basis van bindmiddel	Hecht
Hoeveelheid (oppervlakte - aantal)	• 28,00 m ² - 1 stuk
Totale oppervlakte	28,00 m ²
Identificatiemethode	Vaststelling met monsternamen
Destructieve handeling voor identificatie	Nee
