# Asbestinventarisatetest

Ransbergstraat 76, 3350 Linter

Attestnummer : 20251001-000358.000

Uitgegeven op : 01.10.2025

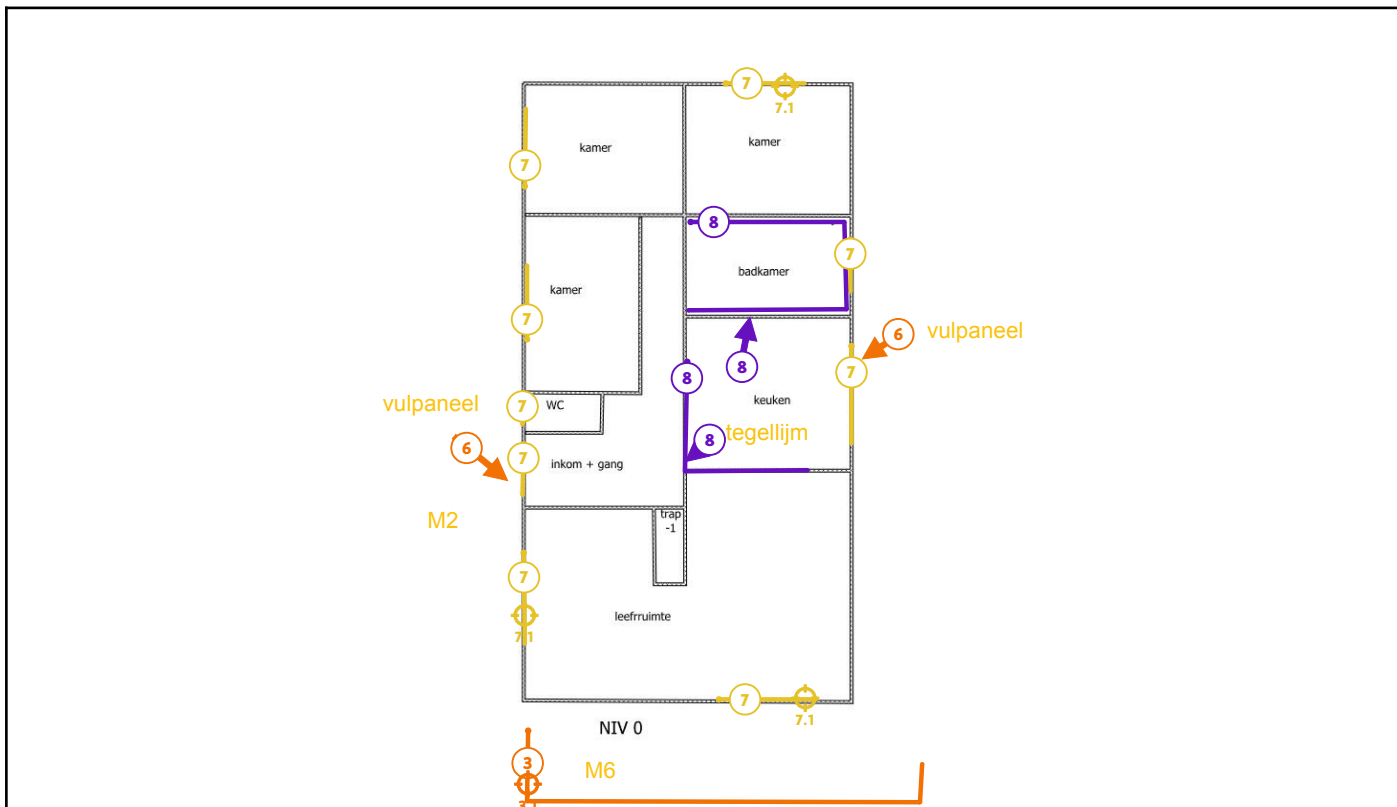
## Plan 1.4: niv 0

Beschrijving	Type	Actie
3. deksteen muur voortuin	Asbestmateriaal	Verwijderen
3.1 Code: M6 deksteen	Puntmonster	-
6. vulpanelen voor-achterdeur	Asbestmateriaal	Verwijderen
7. stopverf aluminium ramen	Asbestmateriaal	Zorgvuldig beheren
7.1 Code: M2 stopverf	Mengmonster	-
8. tegellijm wandtegels keuken en badkamer	Advies	-

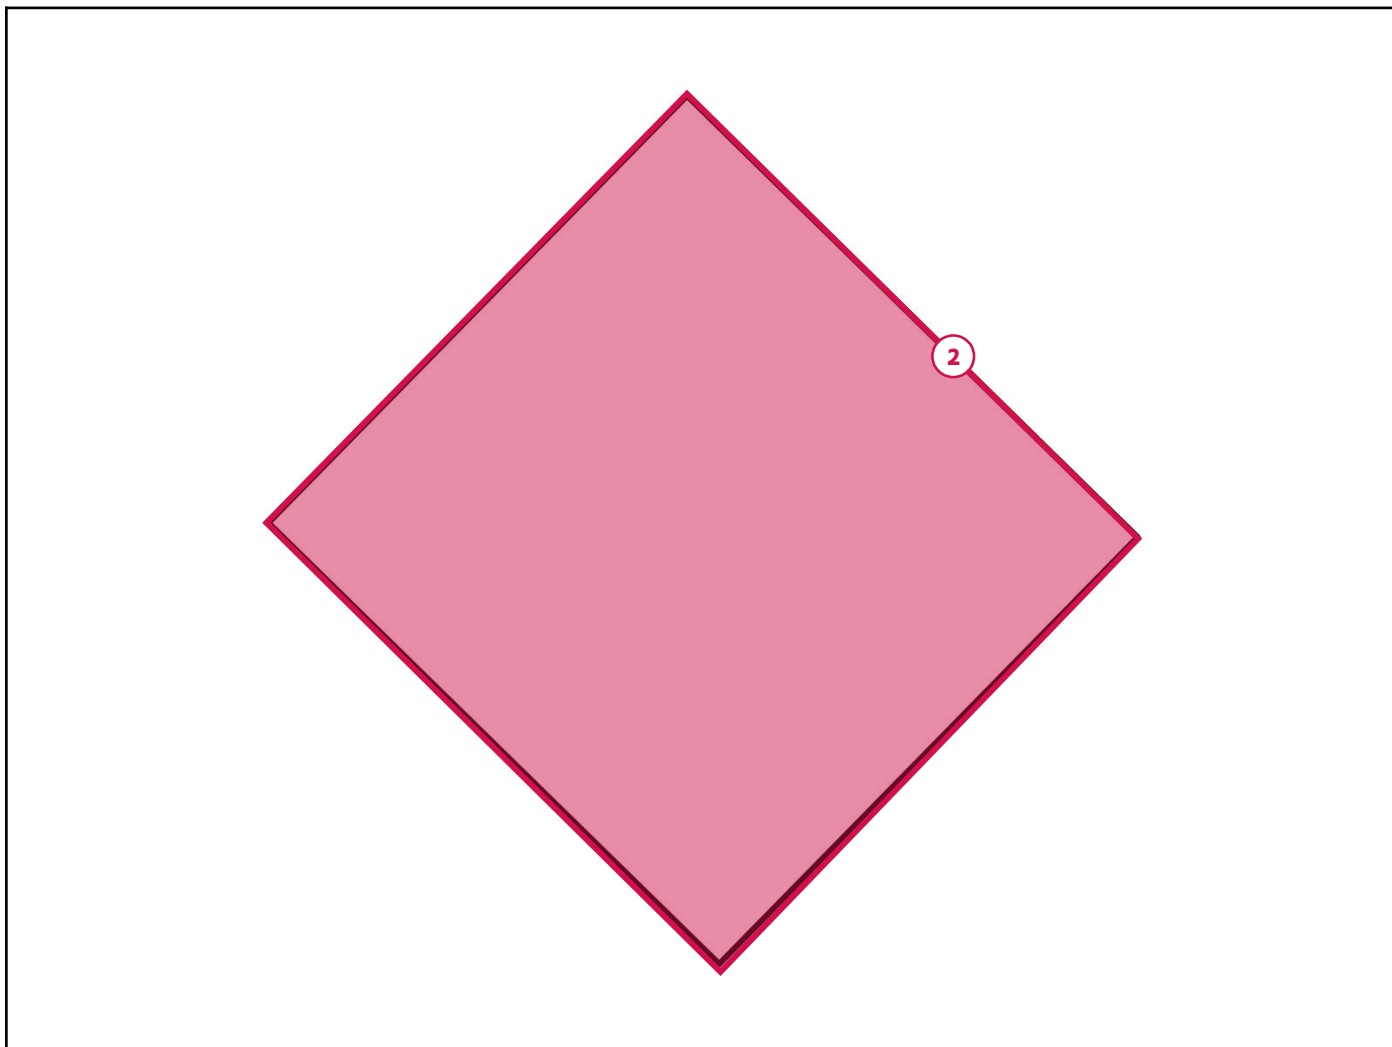
## Plan 2.1: tuinberging plan

Beschrijving	Type	Actie
2. golfplaten dak tuinberging	Asbestmateriaal	Dringend verwijderen

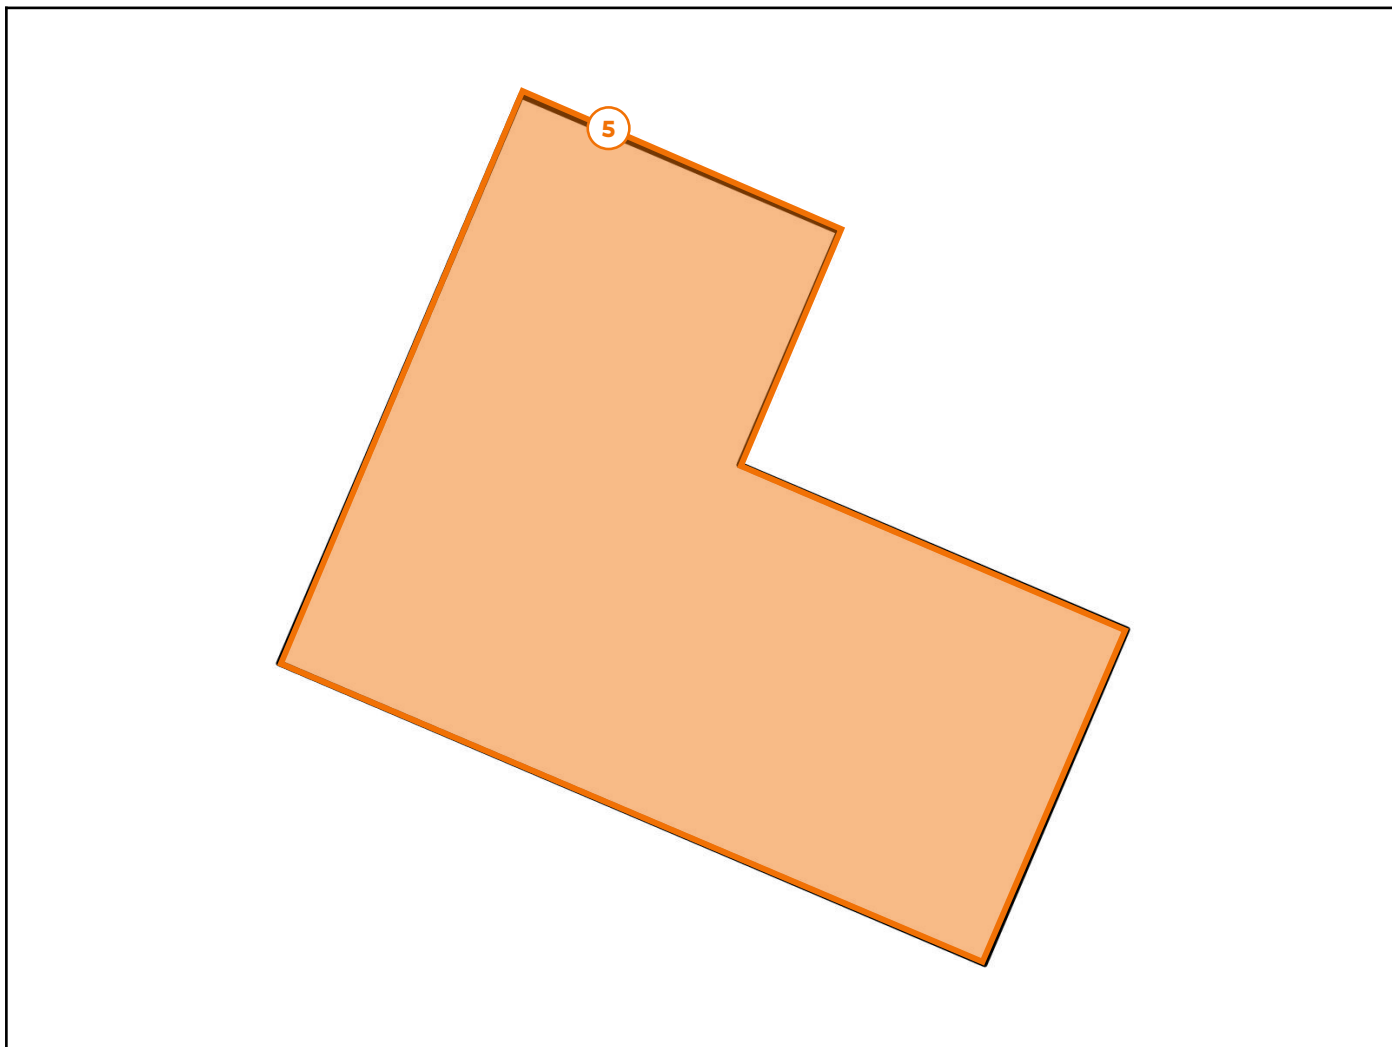
## Plan 3.1: houtopslag plan

Beschrijving	Type	Actie
5. golfplaten dak houtopslag	Asbestmateriaal	<a href="#">Verwijderen</a>

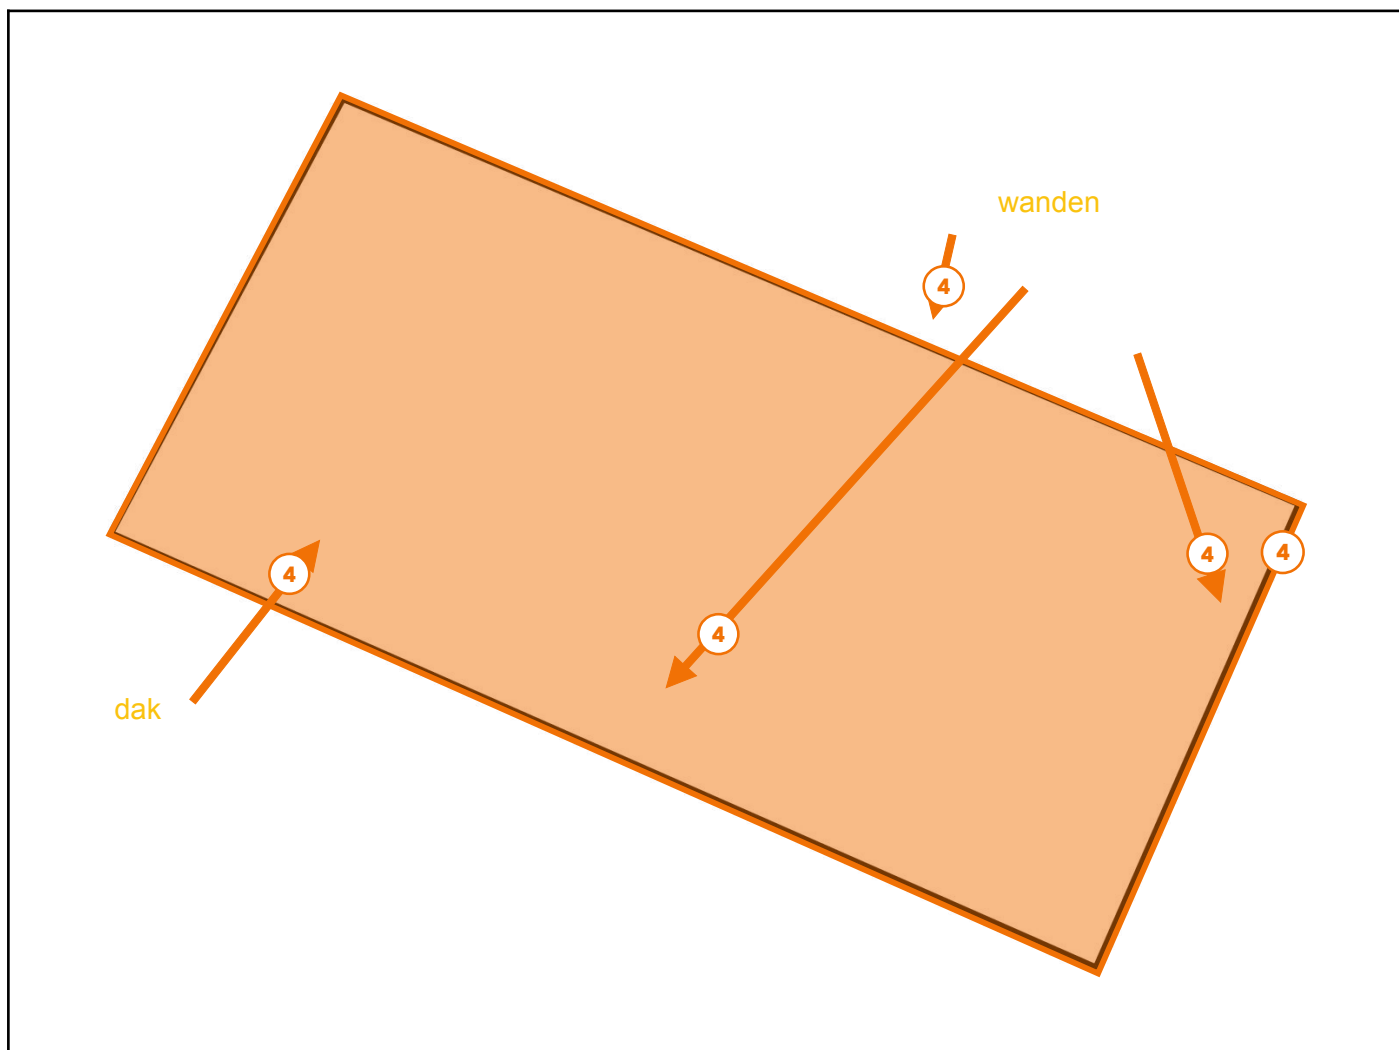
## Plan 5.1: kippenhok plan

Beschrijving	Type	Actie
4. golpaten dak en wanden kippenhok	Asbestmateriaal	<a href="#">Verwijderen</a>

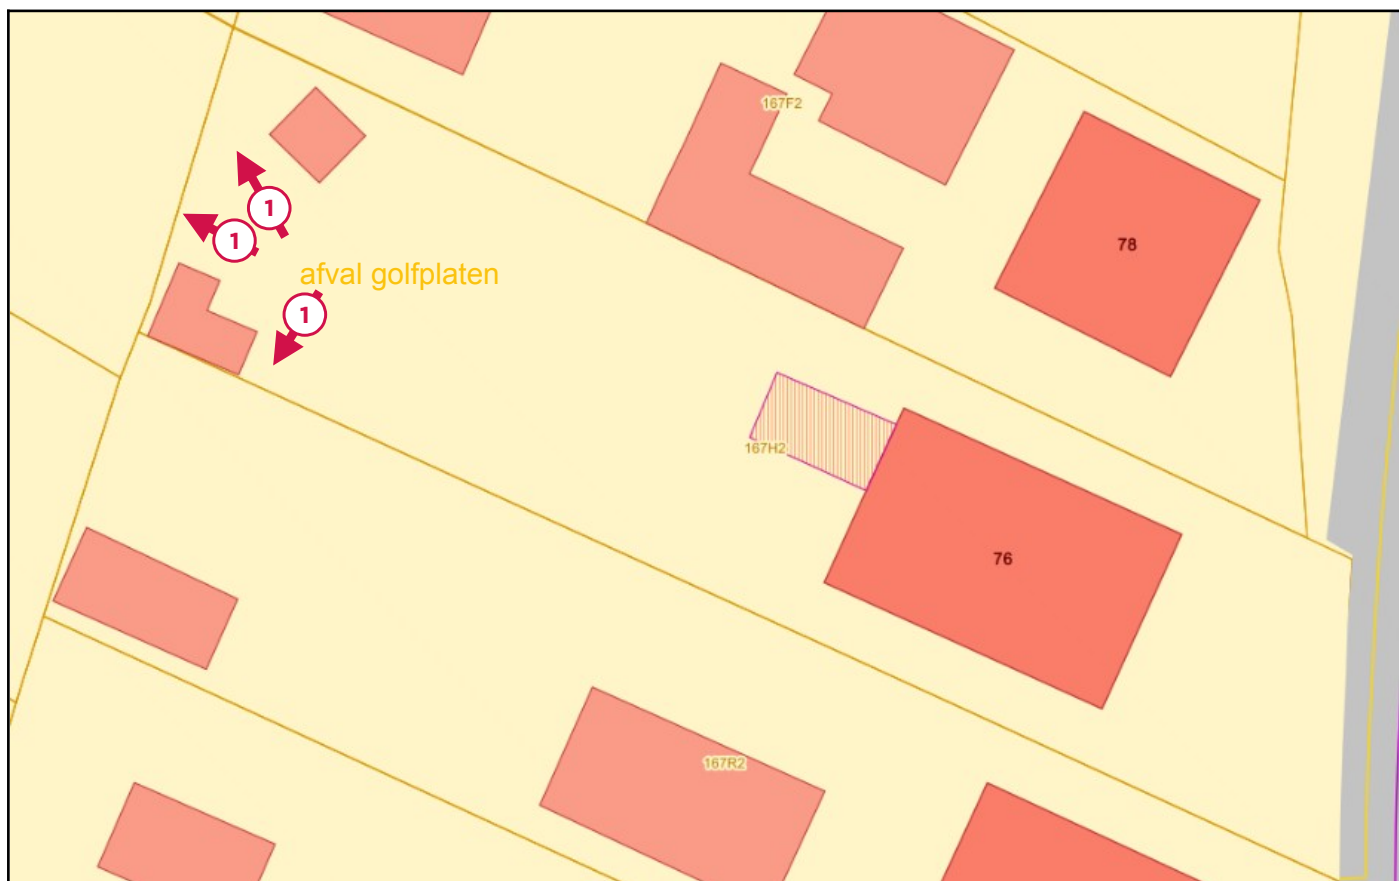
## Plan 6.1: Vaststellingen buiten de constructies

Beschrijving	Type	Actie
1. golfplaten	Asbestmateriaal	Dringend verwijderen

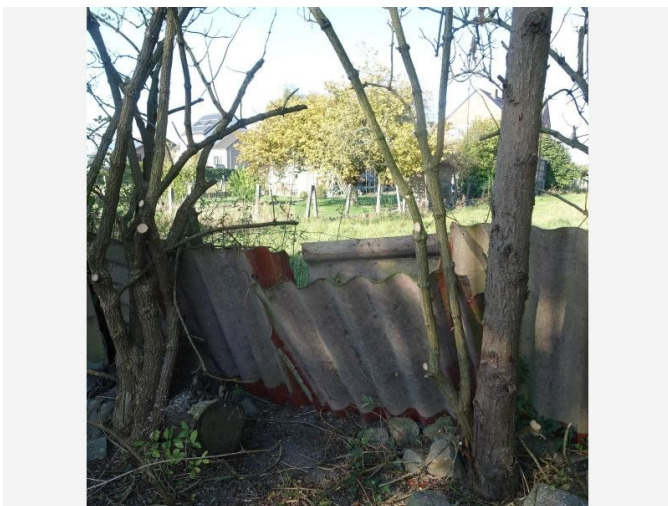
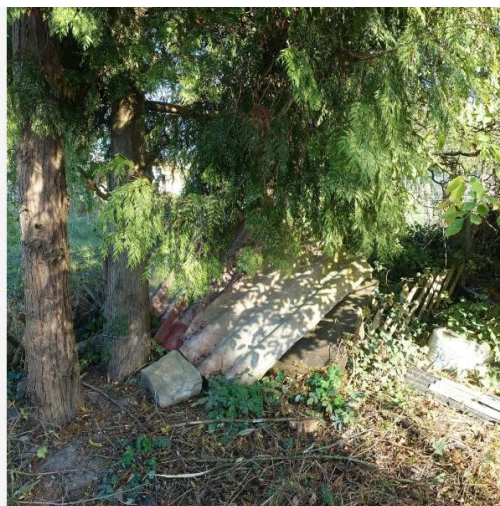
Het asbestmateriaal valt onder de mijlpaal van 2040.

**Dringend verwijderen**

Beschrijving	golfplaten
Type afvalstof	Betreft stock-voorraad of gedemonteerde asbestmaterialen
Aanwezige resten	gedemonteerde platen
Omgeving	Buiten
Primaire drager	Bodem
Asbestmaterialen	<ul style="list-style-type: none"><li>Dak- en gevelbekleding - Golfplaat</li></ul>
Bindmiddel van asbestmateriaal	Cement
Gebondenheid op basis van bindmiddel	Hecht
Hoeveelheid (gewicht - aantal)	<ul style="list-style-type: none"><li>300,00 kg - 1 stuk</li></ul>
Totaal gewicht	300,00 kg
Eenvoudig bereikbaar	Ja
Identificatiemethode	Vaststelling zonder monsternamen
Opmerking	bevinden zich achter op het terrein en aan de houtopslag

- Verwijder het asbestafval.

- Eenvoudige handelingen: mag via doe-het-zelf of door werknemer(s) met opleidingsattest eenvoudige handelingen  
Raadpleeg best op voorhand de voorwaarden van het recyclagepark hoe de toepassing mag aangevoerd worden.

Verwijder de toepassing in zijn geheel zonder beschadigingen. Bevochtig (fixeermiddel in de handel te verkrijgen) de asbesttoepassing voor het starten en tijdens de verwijderwerkzaamheden, zodat de toepassing niet verder kan vergruizen en er asbestvezels vrijkomen. U dient stofvorming te vermijden. (geen snel draaiende gereedschappen)

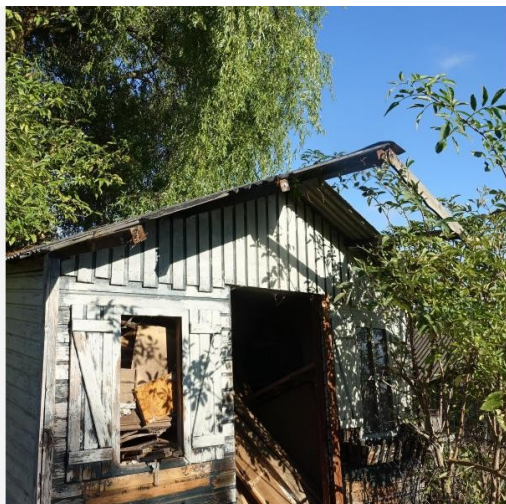
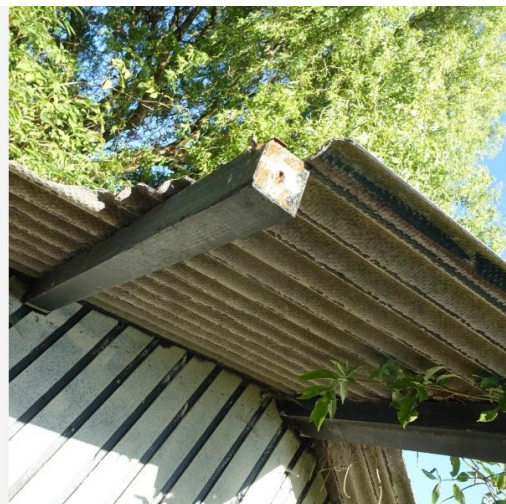
Het asbestmateriaal valt onder de mijlpaal van 2034.

**Dringend verwijderen**

Eindbeoordeling materiaalrisico	Hoog materiaalrisico en/of hoge kans op vezelvrijgave
---------------------------------	---

Gebondenheid	Categorie 1: hechtgebonden in oorsprong
Asbestsoort (vezeltype)	Crocidoliet aanwezig
Asbestconcentratie	Laag (< 50%)
Afschermingsgraad van het gehele materiaal	Geheel of deels (ook) vrij aan de binnenlucht
Toestand van het materiaal	Matig beschadigd, matig verweerd

Beschrijving	golfplaten dak tuinberging
Omgeving	Grenst aan binnen- en buitenlucht
Primaire drager	Schuin dak
Asbestmateriaal	Dak- en gevelbekleding - Golfplaat
Bindmiddel van asbestmateriaal	Cement
Gebondenheid op basis van bindmiddel	Hecht
Hoeveelheid (oppervlakte - aantal)	<ul style="list-style-type: none"><li>• 10,00 m<sup>2</sup> - 1 stuk</li></ul>
Totale oppervlakte	10,00 m <sup>2</sup>
Eenvoudig bereikbaar	Ja
Bevestigingswijze	<ul style="list-style-type: none"><li>• Geschroefd</li></ul>
Identificatiemethode	Vaststelling zonder monstername
Destructieve handeling voor identificatie	Nee

- Verwijder dit asbestmateriaal zo snel mogelijk. Volg de toestand goed op.
- Hemelwater dat afspoelt van asbestcement daken of gevels kan asbestdeeltjes bevatten. Gebruik het enkel voor gesloten circuits (bv. spoelen toiletten). Reinig na het vervangen van het dak of de gevel de dakgoten en regenwaterput of -ton om asbesthoudend sediment of slib te verwijderen

- Eenvoudige handelingen: mag via doe-het-zelf of door werknemer(s) met opleidingsattest eenvoudige handelingen  
Raadpleeg best op voorhand de voorwaarden van het recyclagepark hoe de toepassing mag aangevoerd worden.

Verwijder de toepassing in zijn geheel zonder beschadigingen. Bevochtig (fixeermiddel in de handel te verkrijgen) de asbesttoepassing voor het starten en tijdens de verwijderwerkzaamheden, zodat de toepassing niet verder kan vergruizen en er asbestvezels vrijkomen. U dient stofvorming te vermijden. (geen snel draaiende gereedschappen)

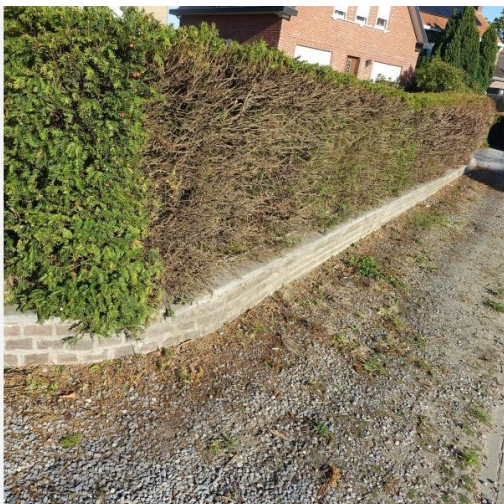
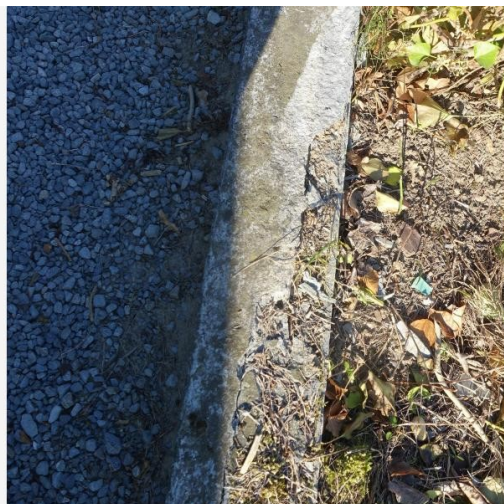
Verwijderen

Eindbeoordeling materiaalrisico	Verhoogd materiaalrisico en/of verhoogde kans op vezelvrijgave
---------------------------------	--

Gebondenheid	Categorie 1: hechtgebonden in oorsprong
Asbestsoort (vezeltype)	Alleen chrysotiel
Asbestconcentratie	Laag (< 50%)
Afschermingsgraad van het gehele materiaal	Geheel of deels vrij aan de buitenlucht
Toestand van het materiaal	Zwaar beschadigd, zwaar verweerd

#	Type	Referentie	Resultaat
3.1	Puntmonster	M6 deksteen	Chrysotiel

Beschrijving	deksteen muur voortuin
Omgeving	Buiten
Primaire drager	Wand vrijstaand (scheidingsmuur, ...)
Asbestmateriaal	Deksteen, muurkap - Hol
Bindmiddel van asbestmateriaal	Cement
Gebondenheid op basis van bindmiddel	Hecht
Hoeveelheid (oppervlakte - dikte - aantal)	• 7,50 m <sup>2</sup> - 4,00 cm - 1 stuk
Totaal volume	0,30 m <sup>3</sup>
Eenvoudig bereikbaar	Ja
Bevestigingswijze	• Verlijmd, ingegoten, versmeerd
Identificatiemethode	Vaststelling met monstername
Destructieve handeling voor identificatie	Nee
Opmerking	De dekstenen zijn op meerdere plaatsen zwaar beschadigd

- Scherm in afwachting van verwijdering het asbestmateriaal af van luchtstromingen en verstoring: bijvoorbeeld door het te verpakken, te fixeren, af te dekken, signalisatie - afbakening aan te brengen, ...
- Verwijder dit asbestmateriaal zo snel mogelijk. Volg de toestand goed op.

- Eenvoudige handelingen: mag via doe-het-zelf of door werknemer(s) met opleidingsattest eenvoudige handelingen  
De verwijdering van de toepassing laten uitvoeren door een erkend asbestverwijderaar of een erkend aannemer met attest eenvoudige handelingen. Deze aannemer werkt volgens de Codex welzijn op het werk boek VI titel 3 en zorgt dat de asbesttoepassing correct wordt afgevoerd. Vraag steeds bewijsdocumenten aan uw aannemer van de asbestverwijdering (facturen, werkplannen, foto's, afleverbonnen, vrijgavemetingen...) met het oog op een correcte actualisatie van het asbestattest.

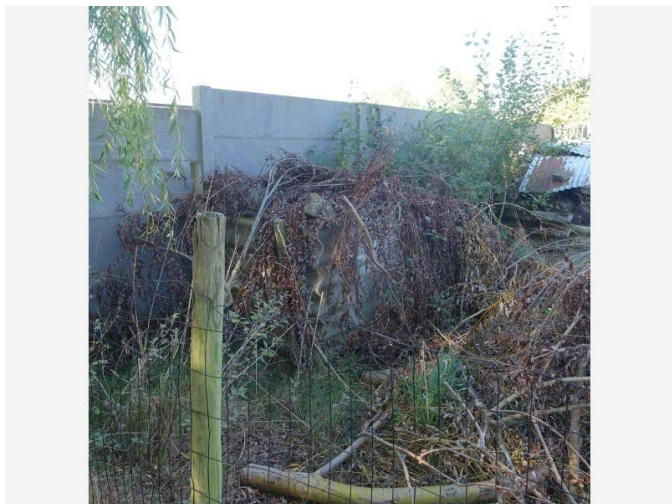
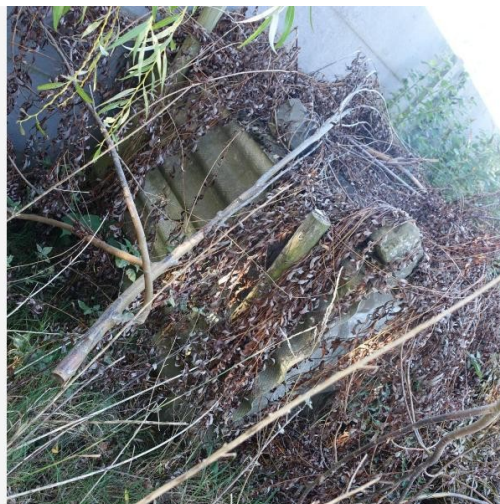
Verwijderen

Eindbeoordeling materiaalrisico	Verhoogd materiaalrisico en/of verhoogde kans op vezelvrijgave
---------------------------------	--

Beschrijving	golpaten dak en wanden kippenhok
Omgeving	Buiten
Primaire drager	Wand buitenschil
Asbestmateriaal	Dak- en gevelbekleding - Golfplaat
Bindmiddel van asbestmateriaal	Cement
Gebondenheid op basis van bindmiddel	Hecht
Hoeveelheid (oppervlakte - aantal)	<ul style="list-style-type: none"><li>• 10,00 m<sup>2</sup> - 1 stuk</li></ul>
Totale oppervlakte	10,00 m <sup>2</sup>
Eenvoudig bereikbaar	Ja
Bevestigingswijze	<ul style="list-style-type: none"><li>• Geschroefd</li></ul>
Identificatiemethode	Vaststelling zonder monstername
Destructieve handeling voor identificatie	Nee
Opmerking	Wanden en dak uit golfplaten samen gehouden met houten palen en deels overwoekerd

- Verwijder dit asbestmateriaal zo snel mogelijk. Volg de toestand goed op.
- Hemelwater dat afspoelt van asbestcement daken of gevels kan asbestdeeltjes bevatten. Gebruik het enkel voor gesloten circuits (bv. spoelen toiletten). Reinig na het vervangen van het dak of de gevel de dakgoten en regenwaterput of -ton om asbesthoudend sediment of slib te verwijderen
- Voer bijkomende staalname(s) uit.

- Eenvoudige handelingen: mag via doe-het-zelf of door werknemer(s) met opleidingsattest eenvoudige handelingen  
Raadpleeg best op voorhand de voorwaarden van het recyclagepark hoe de toepassing mag aangevoerd worden.

Verwijder de toepassing in zijn geheel zonder beschadigingen. Bevochtig (fixeermiddel in de handel te verkrijgen) de asbesttoepassing voor het starten en tijdens de verwijderwerkzaamheden, zodat de

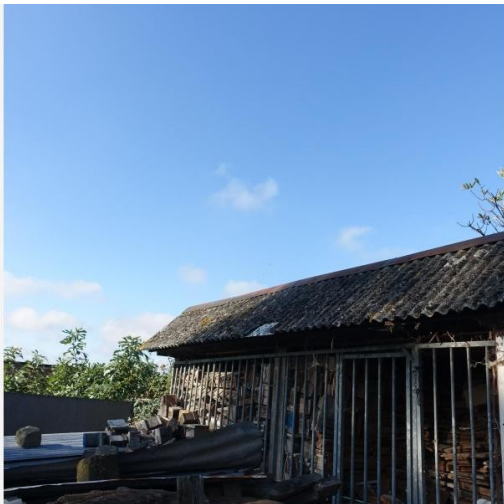
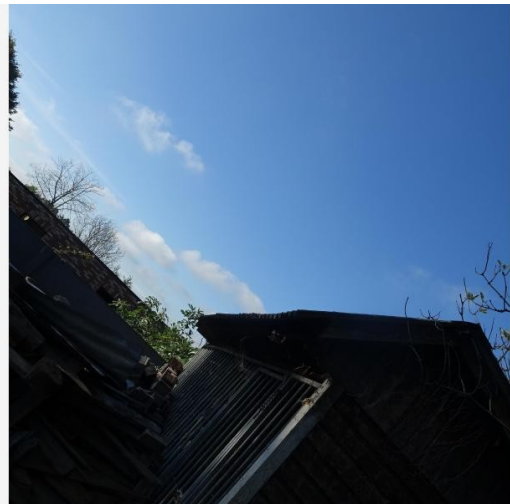
Verwijderen

Beschrijving	golfplaten dak houtopslag
Omgeving	Buiten
Primaire drager	Schuin dak
Asbestmateriaal	Dak- en gevelbekleding - Golfplaat
Bindmiddel van asbestmateriaal	Cement
Gebondenheid op basis van bindmiddel	Hecht
Hoeveelheid (oppervlakte - aantal)	<ul style="list-style-type: none"><li>• 16,00 m<sup>2</sup> - 1 stuk</li></ul>
Totale oppervlakte	16,00 m <sup>2</sup>
Eenvoudig bereikbaar	Ja
Bevestigingswijze	<ul style="list-style-type: none"><li>• Geschroefd</li></ul>
Identificatiemethode	Vaststelling zonder monstername
Destructieve handeling voor identificatie	Nee

Verwijder de toepassing in zijn geheel zonder beschadigingen. Bevochtig (fixeermiddel in de handel te verkrijgen) de asbesttoepassing voor het starten en tijdens de verwijderwerkzaamheden, zodat de

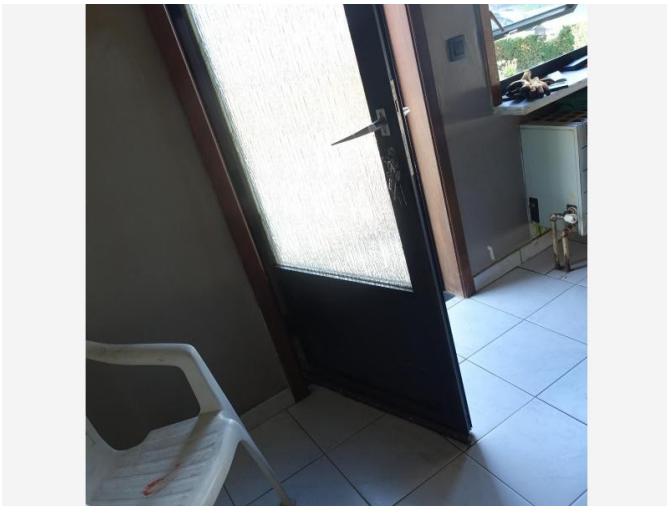
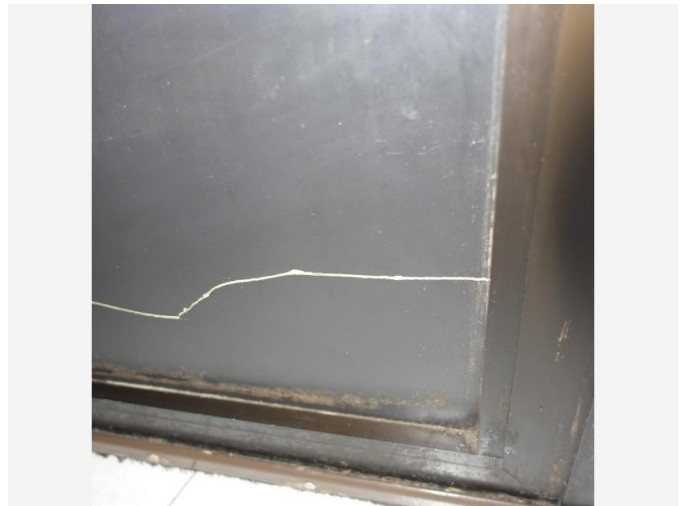
Beschrijving	vulpanelen voor-achterdeur
Omgeving	Grenst aan binnen- en buitenlucht
Primaire drager	Wandopening verticaal (raam, deur, ...)
Asbestmateriaal	Plaat, paneel, tablet - Geëmailleerd, type Glasal
Bindmiddel van asbestmateriaal	Cement
Gebondenheid op basis van bindmiddel	Hecht
Hoeveelheid (oppervlakte - dikte - aantal)	• 0,80 m <sup>2</sup> - 0,40 cm - 1 stuk
Totaal volume	0,003 m <sup>3</sup>
Eenvoudig bereikbaar	Ja
Bevestigingswijze	<ul style="list-style-type: none"><li>• Geklemd</li><li>• Verlijmd, ingegoten, versmeerd</li></ul>
Identificatiemethode	Vaststelling zonder monsternamen
Destructieve handeling voor identificatie	Nee
Opmerking	Voorduer opp 0.2m <sup>2</sup> , achterdeur 0.6m <sup>2</sup> Beide vulpanelen zijn gebarsten.

Raadpleeg best op voorhand de voorwaarden van het recyclagepark. Voor hechtgebonden toepassingen: Bij verwijdering door doe-het-zelf mag men dit afval dubbel en luchtdicht verpakt aandienen bij het gemeentelijk recyclagepark. Verwijder de toepassing in zijn geheel zonder ze te beschadigen, gebruik geen snel draaiende gereedschappen (stofvorming). Bevochtig (fixeermiddel in de handel te verkrijgen) de

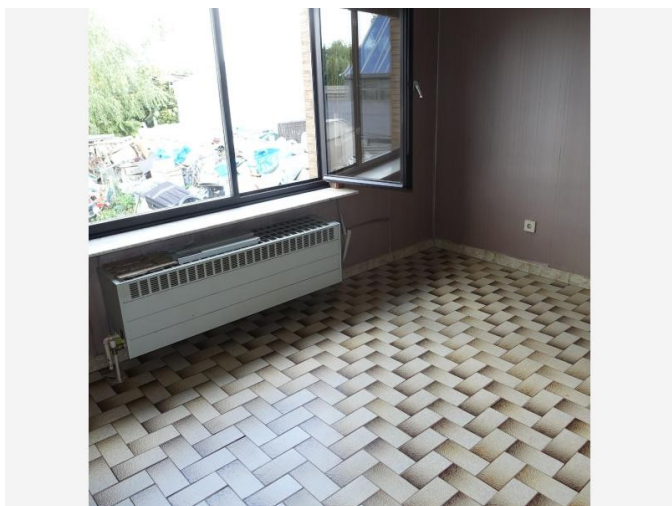
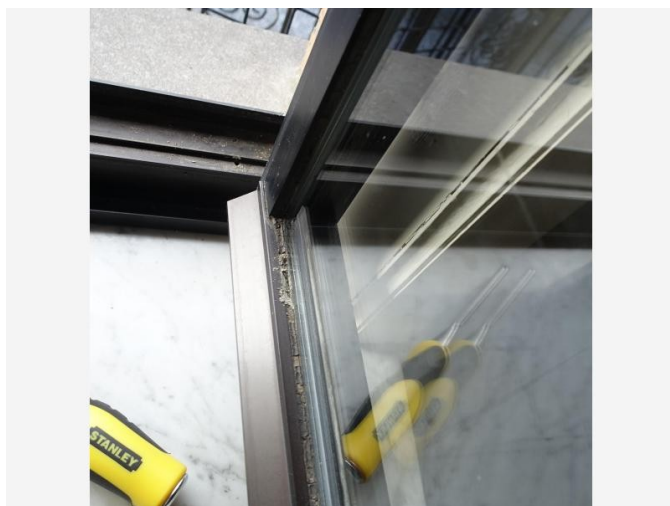
Beschrijving	stopverf aluminium ramen
Omgeving	Buiten
Primaire drager	Wandopening verticaal (raam, deur, ...)
Asbestmateriaal	In-situ afwerkingslagen - Pasta, stopverf, voegsel, stopsel, vulsel, mastiek, kitten, ...
Bindmiddel van asbestmateriaal	Kitten, mastiek, pasta
Gebondenheid op basis van bindmiddel	Hecht
Hoeveelheid (gewicht - aantal)	<ul style="list-style-type: none"><li>• 2,00 kg - 1 stuk</li></ul>
Totaal gewicht	2,00 kg
Eenvoudig bereikbaar	Ja
Bevestigingswijze	<ul style="list-style-type: none"><li>• Geklemd</li><li>• Verlijmd, ingegoten, versmeerd</li></ul>
Identificatiemethode	Vaststelling met monstername
Destructieve handeling voor identificatie	Nee
Opmerking	geschatte hoeveelheid

Raadpleeg best op voorhand de voorwaarden van het recyclagepark. Voor hechtgebonden toepassingen: Bij verwijdering door doe-het-zelf mag men dit afval dubbel en luchtdicht verpakt aandienen bij het gemeentelijk recyclagepark. Verwijder de toepassing in zijn geheel zonder ze te beschadigen, gebruik geen snel draaiende gereedschappen (stofvorming). Bevochtig (fixeermiddel in de handel te verkrijgen) de asbesttoepassing voor het starten en tijdens de verwijderwerkzaamheden, zodat de toepassing niet verder
