# Asbestinventarisatetest

Guido Gezellestraat 23, 8400 Oostende

Attestnummer : 20230308-000632.000

Uitgegeven op : 08.03.2023

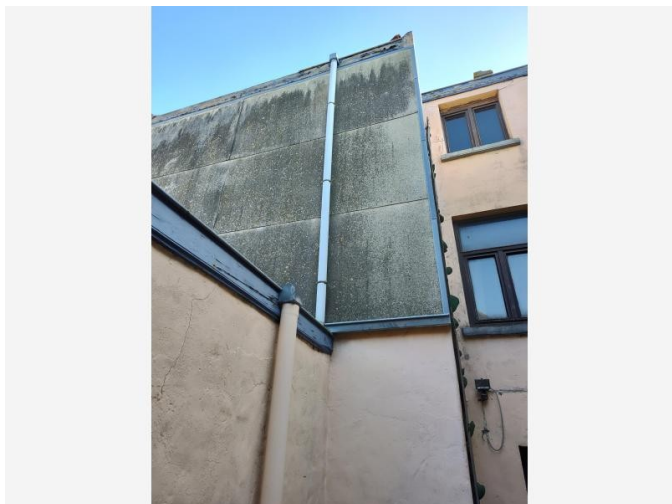
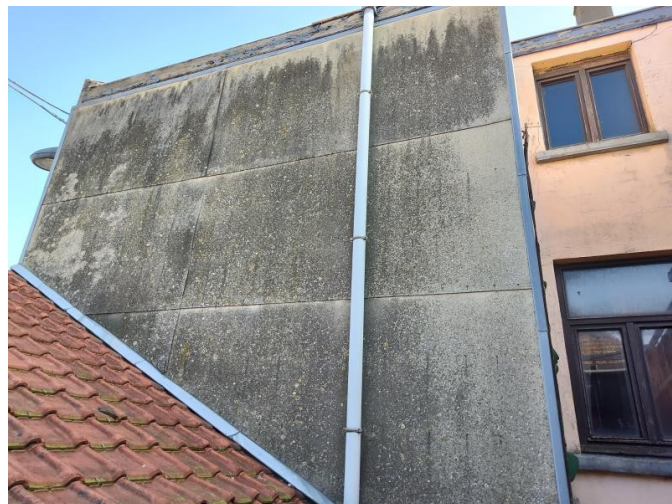
Eindbeoordeling materiaalrisico	Verhoogd materiaalrisico en/of verhoogde kans op vezelvrijgave
---------------------------------	--

Gebondenheid	Categorie 1: hechtgebonden in oorsprong
Asbestsoort (vezeltype)	Crocidoliet aanwezig
Asbestconcentratie	Laag (< 50%)
Afschermingsgraad van het gehele materiaal	Geheel of deels vrij aan de buitenlucht
Toestand van het materiaal	Matig beschadigd, matig verweerd

Beschrijving	Gevelplaten
Omgeving	Buiten
Primaire drager	Wand buitenschil
Asbestmateriaal	Dak- en gevelbekleding - Plaat
Bindmiddel van asbestmateriaal	Cement
Gebondenheid op basis van bindmiddel	Hecht
Hoeveelheid (oppervlakte - dikte - aantal)	• 17,50 m <sup>2</sup> - 0,30 cm - 1 stuk
Totaal volume	0,053 m <sup>3</sup>
Eenvoudig bereikbaar	Ja

Het asbestmateriaal valt onder de mijlpaal van 2034.

Verwijderen

- Zorg voor een veilig beheer. Vermijd het beschadigen van het asbestmateriaal. Controleer de toestand jaarlijks op wijzigingen.
- Zorg voor een veilig beheer en verwijder dit asbestmateriaal wanneer het bij werken eenvoudig bereikbaar wordt. Controleer de toestand jaarlijks op wijzigingen.
- Hemelwater dat afspoelt van asbestcement daken of gevels kan asbestdeeltjes bevatten. Gebruik het enkel voor gesloten circuits (bv. spoelen toiletten). Reinig na het vervangen van het dak of de gevel de dakgoten en regenwaterput of -ton om asbesthoudend sediment of slib te verwijderen

- Eenvoudige handelingen: mag via doe-het-zelf of door werknemer(s) met opleidingsattest eenvoudige handelingen  
Het betreft een hechtgebonden toepassing dat valt onder de bepalingen van eenvoudige handelingen volgens de codex.

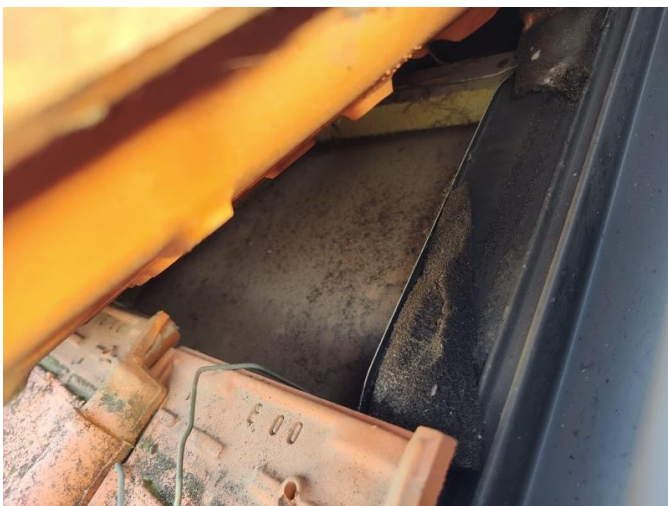
Situeringfoto

**Reden:** Er is geen volledige risicobeoordeling mogelijk

**Uitleg van de asbestdeskundige:** De toepassing is niet goed en veilig bereikbaar om een monstername uit te voeren. Er kon wel vastgesteld worden dat een onderdak aanwezig is.

(Asbest)materiaal	Plaat, paneel, tablet - Type Menuiserie
Karakterisatie	Asbest (verdacht)
Primaire drager	Schuin dak

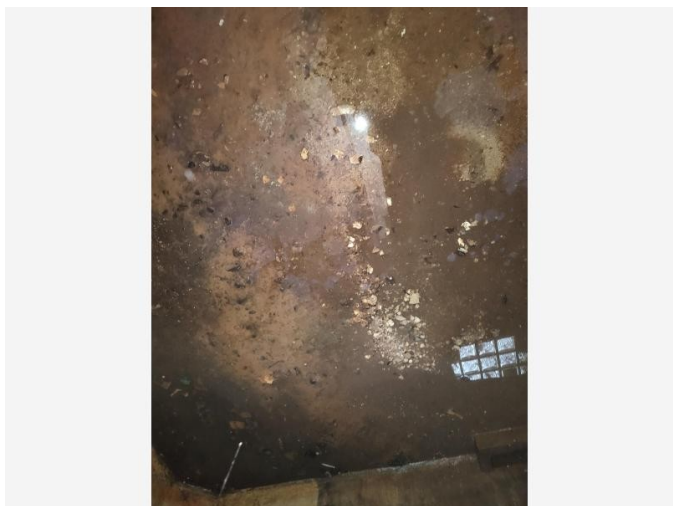
*Situeringfoto*

**Reden:** Het onderzoek kan niet uitgevoerd worden binnen de bepalingen van de Welzijnswet

**Uitleg van de asbestdeskundige:** Er staat water in de kelder en de toegang is beperkt.

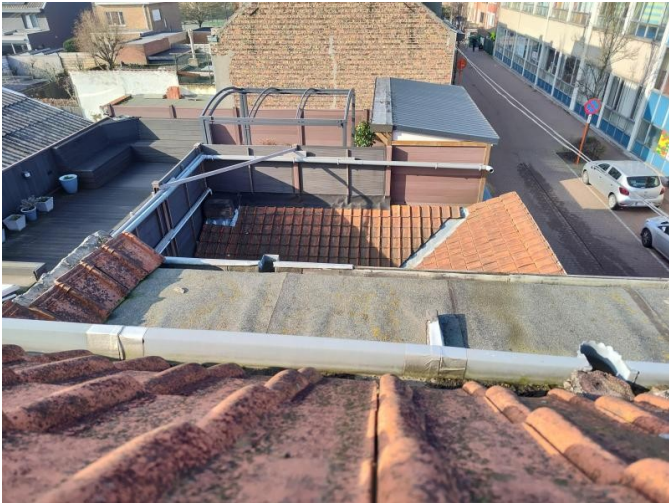
Situeringfoto

**Reden:** Het te onderzoeken materiaal situeert zich hoger dan 3,50 m te rekenen vanaf een veilige ondergrond

**Uitleg van de asbestdeskundige:** plat dak niet veilig bereikbaar. Is hoger dan 3,5m

(Asbest)materiaal	Dak- en gevelbekleding - Roofing
Karakterisatie	Asbest (verdacht)
Primaire drager	Plat dak

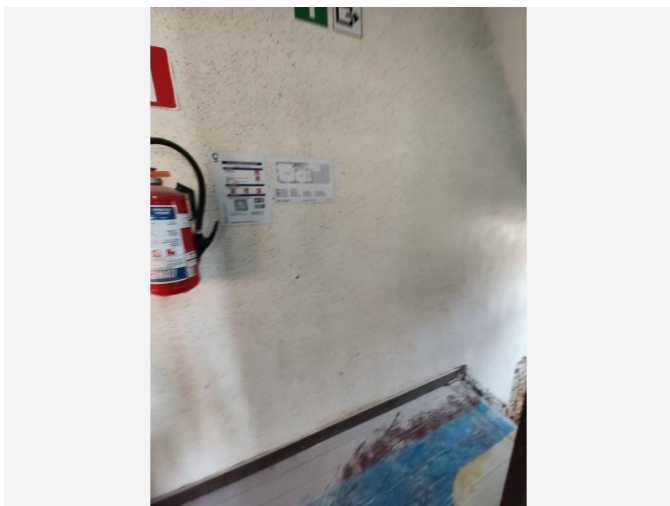
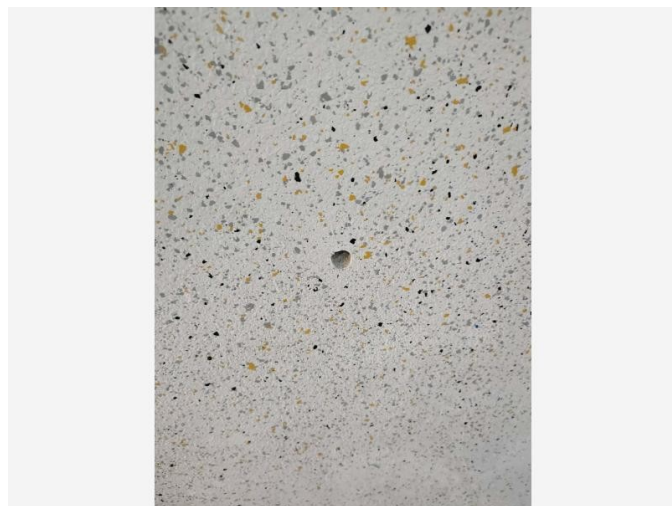
Geen asbest

#	Type	Referentie	Resultaat
5.1	Mengmonster	20230023-1	Geen asbest

Beschrijving	pleisterwerk muur
Omgeving	Binnen
Primaire drager	Binnenwand

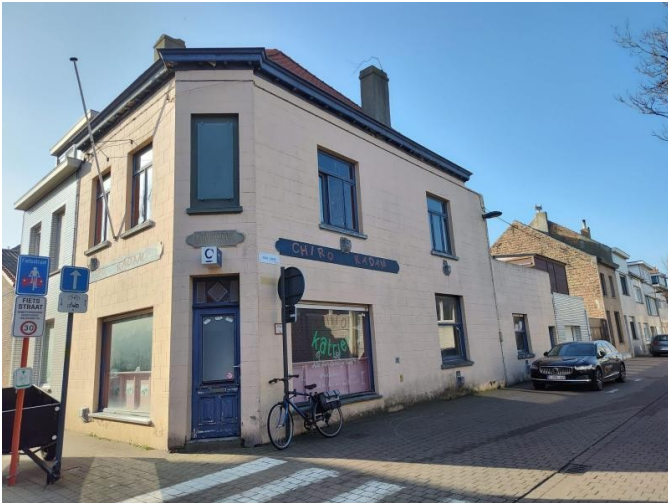
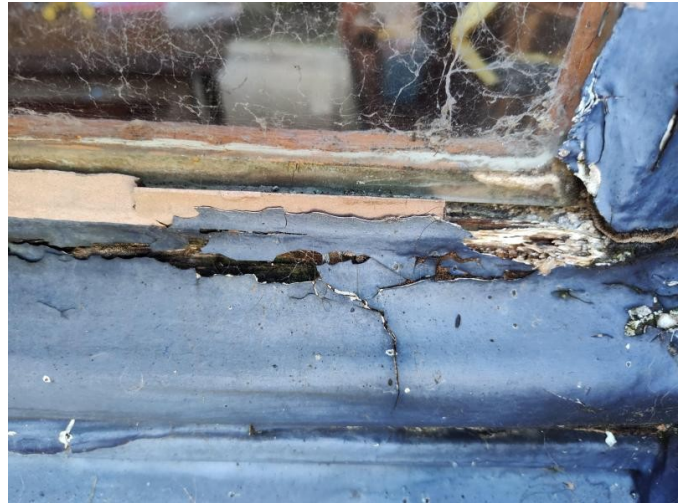
## Fiche 6: mastiek ramen

Geen asbest

#	Type	Referentie	Resultaat
6.1	Puntmonster	20230023-3	Geen asbest

Beschrijving	mastiek ramen
Omgeving	Buiten
Primaire drager	Wandopening verticaal (raam, deur, ...)
Bindmiddel van materiaal	Kitten, mastiek, pasta

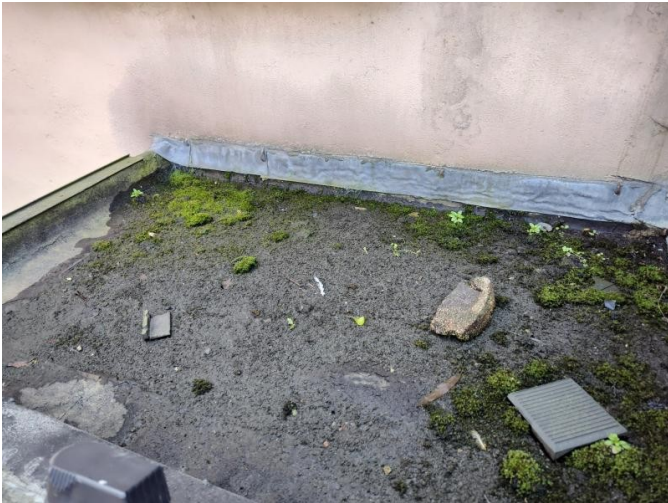
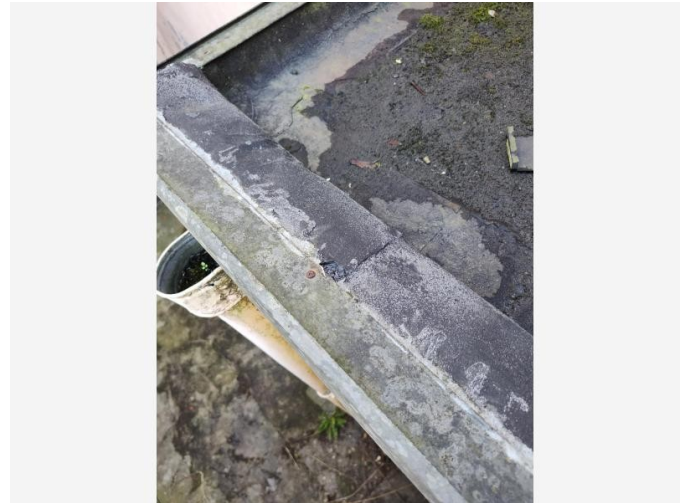
## Fiche 7: Roofing

Geen asbest

#	Type	Referentie	Resultaat
7.1	Puntmonster	20230023-4	Geen asbest

Beschrijving	Roofing
Omgeving	Buiten
Primaire drager	Plat dak
Bindmiddel van materiaal	Bitumen (roofing, teer, asfalt)

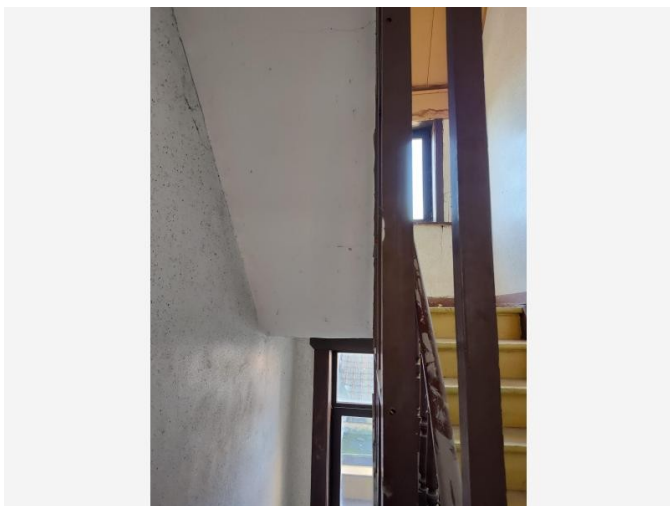
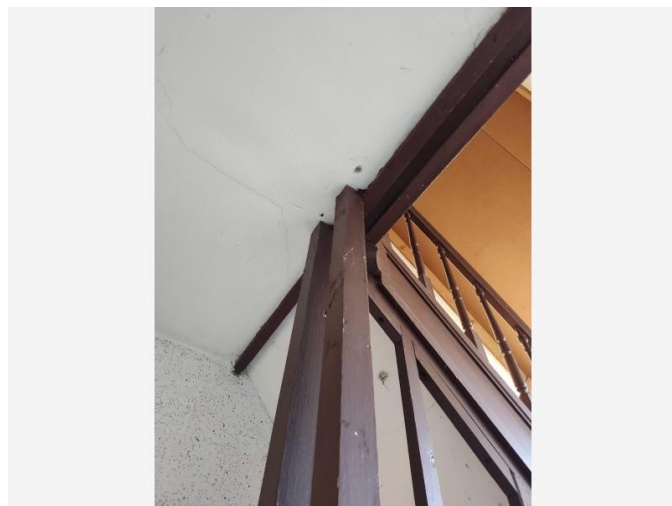
## Fiche 8: pleisterwerk plafond

Geen asbest

#	Type	Referentie	Resultaat
8.1	Mengmonster	20230023-2	Geen asbest

Beschrijving	pleisterwerk plafond
Omgeving	Binnen
Primaire drager	Plafond
