Asbestinventarisatetest

Nieuwpoortsesteenweg 883, 8400 Oostende

Attestnummer : 20231005-000397.001

Uitgegeven op : 05.10.2023

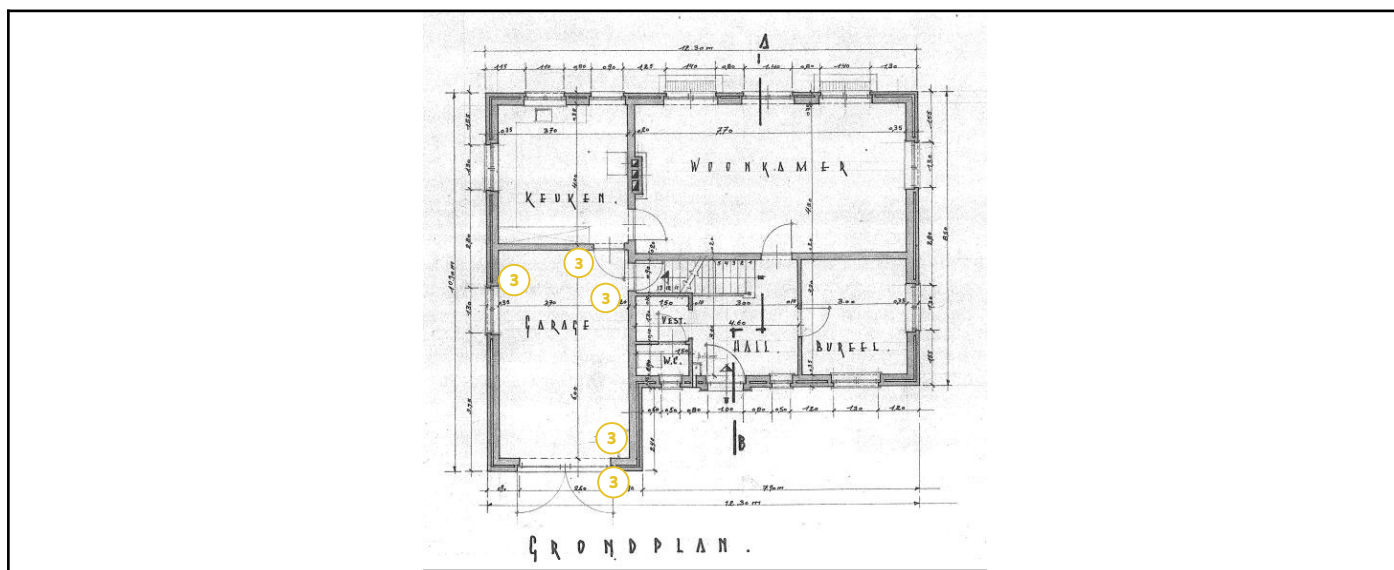
Plan 1.2: Gelijkvloers

Beschrijving	Type	Actie
3. Bakeliet schakelaars	Asbestmateriaal	Zorgvuldig beheren

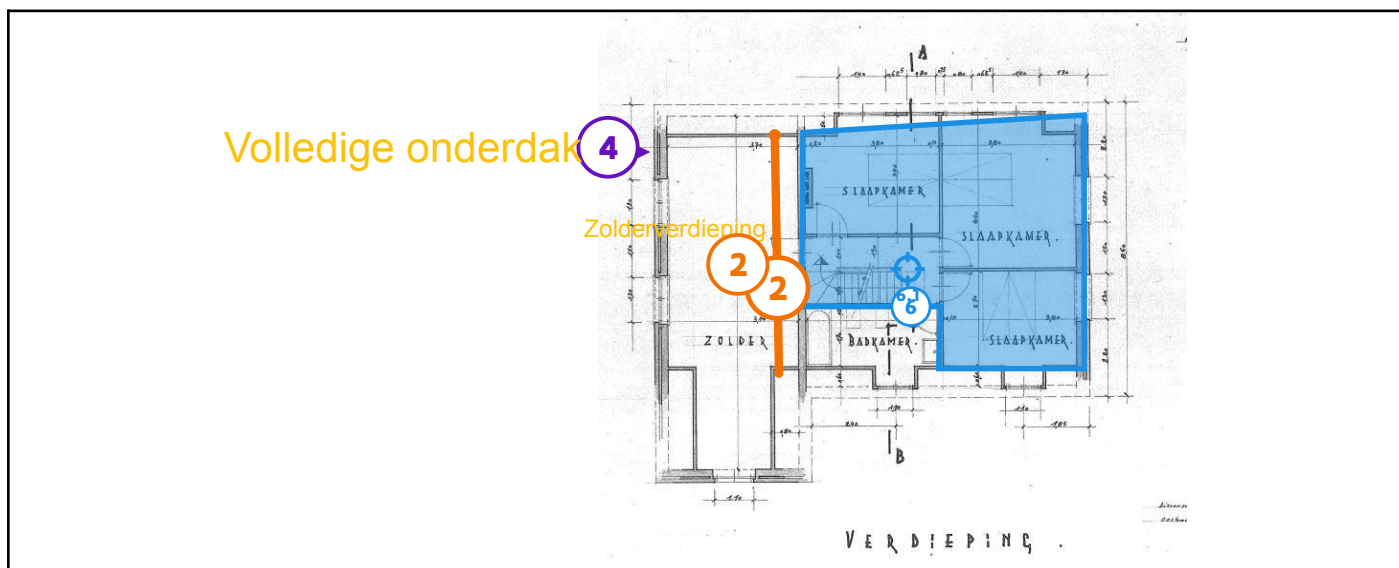
Plan 1.4: Verdieping

Beschrijving	Type	Actie
2. Cementbuis	Asbestmateriaal	Verwijderen
4. Onderdak	Beperking	-
6. Vloerzeil	Geen asbest	-
6.1 Code: 03 vloerzeil	Puntmonster	-

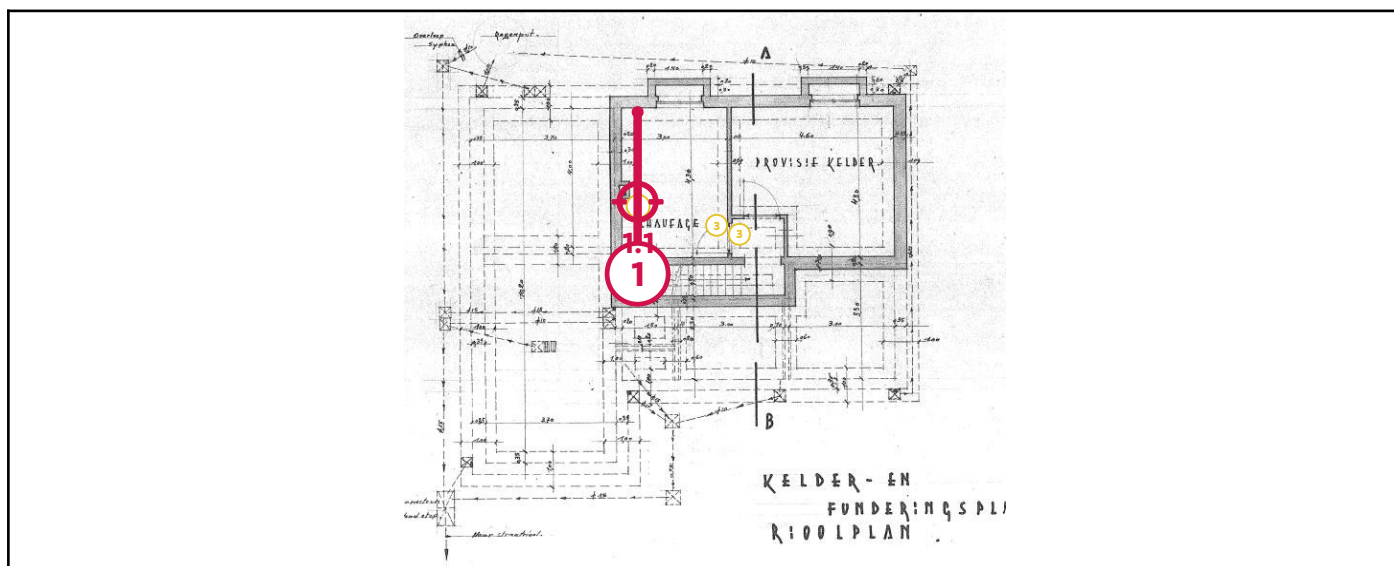
Plan 1.5: Kelder

Beschrijving	Type	Actie
1. Leidingisolatie	Asbestmateriaal	Dringend verwijderen
1.1 Code: 04 leidingisolatie	Mengmonster	-
3. Bakeliet schakelaars	Asbestmateriaal	Zorgvuldig beheren

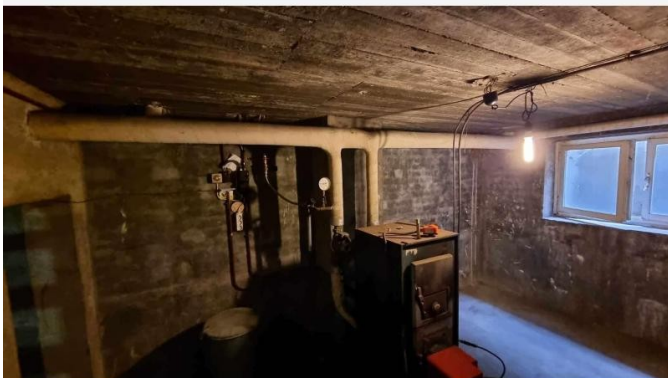
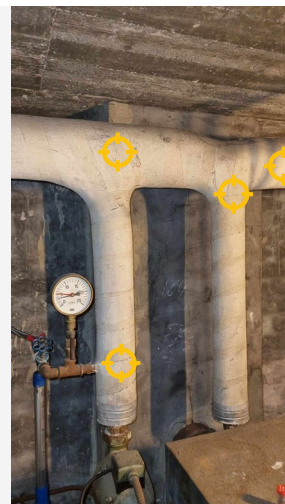
Eindbeoordeling materiaalrisico	Hoog materiaalrisico en/of hoge kans op vezelvrijgave
Opmerking	Kleine beschadiging onderaan. Minimaal losliggende stofdeeltjes. Advies voor bij betreden ruimte, dragen van een FFP3 mondkap en de correcte bescherming.

Gebondenheid	Categorie 2: niet-hechtgebonden met matrix
Asbestsoort (vezeltype)	Alleen chrysotiel
Asbestconcentratie	Hoog ($\geq 50\%$)
Afschermingsgraad van het gehele materiaal	Geheel of deels (ook) vrij aan de binnenlucht
Toestand van het materiaal	Matig beschadigd, matig verweerd

#	Type	Referentie	Resultaat
1.1	Mengmonster	04 leidingisolatie	Chrysotiel

Beschrijving	Leidingisolatie
Omgeving	Binnen
Primaire drager	Sanitaire infrastructuur en uitrusting (toe- en afvoer)
Asbestmateriaal	In-situ afwerkingslagen - Thermische isolatie
Bindmiddel van asbestmateriaal	Gips - kalk
Gebondenheid op basis van bindmiddel	Niet-hechtgebonden

Dringend verwijderen

- Verwijder dit asbestmateriaal zo snel mogelijk. Volg de toestand goed op.

- Hermetische zone (erkend asbestverwijderaars)
Thermische leidingisolatie mag enkel verwijderd worden in een hermetische zone door een erkende firma. De leidingisolatie integraal verwijderen als asbesthoudende afval. Bron fixeren en onder constante verneveling zo min mogelijk beschadigen bij het wegnemen. Zorg voor gepaste persoonlijke beschermingsmiddelen: minimaal FFP3 mondkapje en indien nodig Tyvec overall (minimaal Cat III type 5/6) en handschoenen.

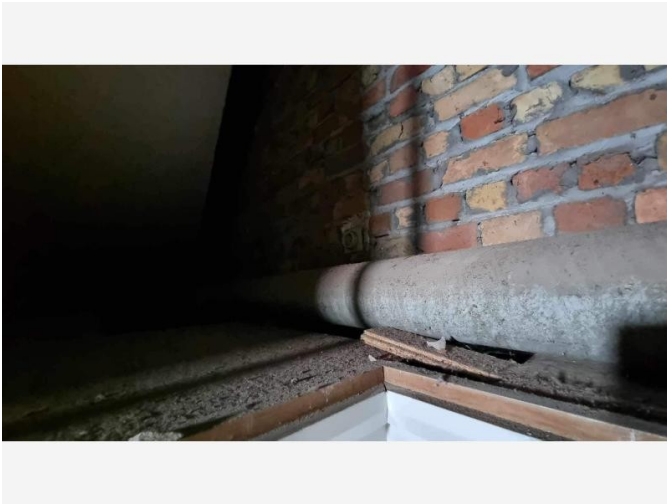
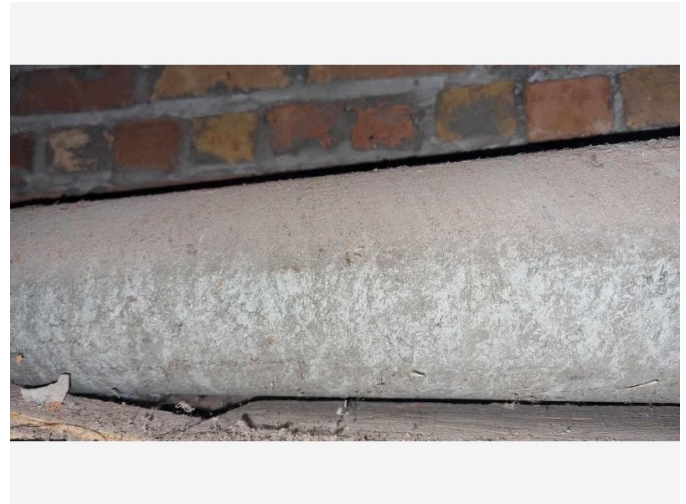
Eindbeoordeling materiaalrisico	Verhoogd materiaalrisico en/of verhoogde kans op vezelvrijgave
---------------------------------	--

Gebondenheid	Categorie 1: hechtgebonden in oorsprong
Asbestsoort (vezeltype)	Crocidoliet aanwezig
Asbestconcentratie	Laag (< 50%)
Afschermingsgraad van het gehele materiaal	Geheel of deels (ook) vrij aan de binnenlucht
Toestand van het materiaal	Licht beschadigd, licht verweerd. Intact materiaal type Pical – asbestboard of categorie III 'gebondenheid'

Beschrijving	Cementbuis
Omgeving	Binnen
Primaire drager	Sanitaire infrastructuur en uitrusting (toe- en afvoer)
Asbestmateriaal	Buis, koker, leiding, pijp, doorvoer
Bindmiddel van asbestmateriaal	Cement
Gebondenheid op basis van bindmiddel	Hecht
Hoeveelheid (lengte - omtrek - dikte - aantal)	• 6,00 m - 30,00 cm - 2,00 cm - 1 stuk
Totaal volume	0,036 m ³

Verwijderen

- Zorg voor een veilig beheer en verwijder dit asbestmateriaal wanneer het bij werken eenvoudig bereikbaar wordt. Controleer de toestand jaarlijks op wijzigingen.

- Eenvoudige handelingen: mag via doe-het-zelf of door werknemer(s) met opleidingsattest eenvoudige handelingen
Buis kan verwijderd worden door eenvoudige handelingen door iemand met een opleidingsattest, indien de buis zonder beschadigingen kan verwijderd worden. Buis integraal verwijderen als asbesthoudende afval. Bron fixeren en onder constante verneveling zo min mogelijk beschadigen bij het wegnemen. Zorg voor gepaste persoonlijke beschermingsmiddelen: minimaal FFP3 mondkapje en indien nodig Tyvec overall (minimaal Cat III type 5/6) en handschoenen.

- Eenvoudige handelingen: enkel door erkend asbestverwijderaar
Indien de buis niet zonder beschadigingen kan verwijderd worden: Verwijdering door erkend verwijderaar. integraal verwijderen als asbesthoudende afval. Bron fixeren en onder constante verneveling zo min mogelijk beschadigen bij het wegnemen. Zorg voor gepaste persoonlijke beschermingsmiddelen: minimaal FFP3 mondkapje en indien nodig Tyvec overall (minimaal Cat III type 5/6) en handschoenen.

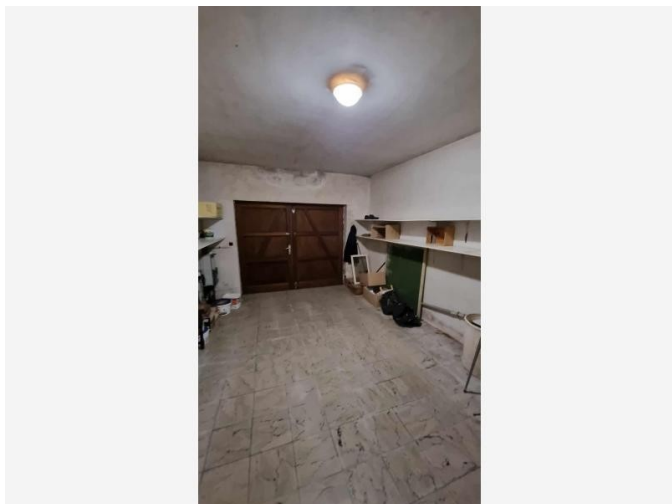
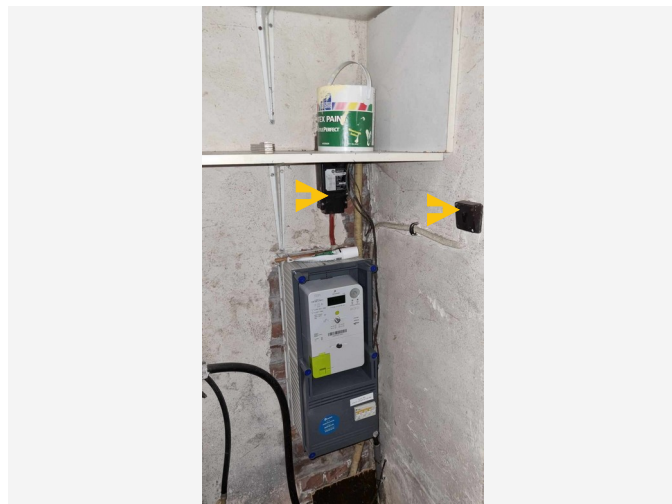
Eindbeoordeling materiaalrisico	Laag materiaalrisico en/of verlaagde kans op vezelvrijgave
---------------------------------	--

Gebondenheid	Categorie 1: hechtgebonden in oorsprong
Asbestsoort (vezeltype)	Crocidoliet aanwezig
Asbestconcentratie	Laag (< 50%)
Afschermingsgraad van het gehele materiaal	Geheel of deels (ook) vrij aan de binnenlucht
Toestand van het materiaal	Onbeschadigd, niet verweerd

Beschrijving	Bakeliet schakelaars
Omgeving	Binnen
Primaire drager	Communicatie en elektrische infrastructuur en uitrusting
Asbestmateriaal	Plaat, paneel, tablet - Type Bakeliet
Bindmiddel van asbestmateriaal	Kunststof of -hars
Gebondenheid op basis van bindmiddel	Hecht
Hoeveelheid (oppervlakte - dikte - aantal)	• 1,50 m ² - 0,50 cm - 1 stuk
Totaal volume	0,008 m ³
Eenvoudig bereikbaar	Ja
Bevestigingswijze	• Geschroefd
Identificatiemethode	Vaststelling zonder monsternamen

Zorgvuldig beheren

- Zorg voor een veilig beheer en verwijder dit asbestmateriaal wanneer het bij werken eenvoudig bereikbaar wordt. Controleer de toestand jaarlijks op wijzigingen.

- Eenvoudige handelingen: mag via doe-het-zelf of door werknemer(s) met opleidingsattest eenvoudige handelingen
Bakeliet integraal verwijderen als asbesthoudende afval. Bron fixeren en onder constante verneveling zo min mogelijk beschadigen bij het wegnemen. Zorg voor gepaste persoonlijke beschermingsmiddelen: minimaal FFP3 mondkapje en indien nodig Tyvec overall (minimaal Cat III type 5/6) en handschoenen.

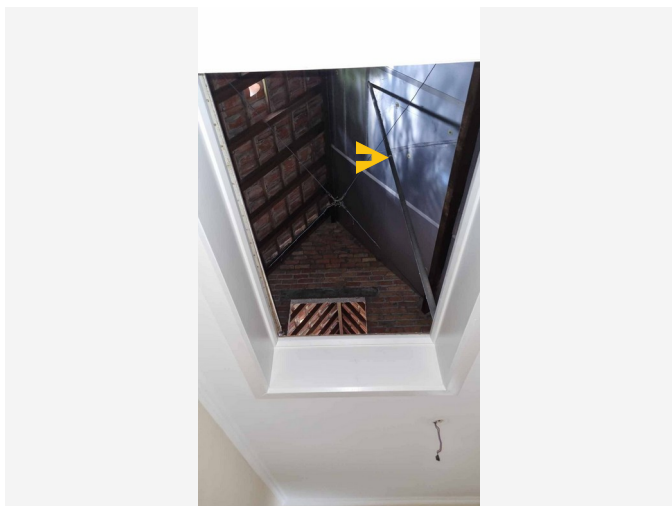
Situeringfoto

Tijdelijke beperking

Reden: Het te onderzoeken materiaal situeert zich hoger dan 3,50 m te rekenen vanaf een veilige ondergrond

Uitleg van de asbestdeskundige: Onderdakplaten zijn niet zichtbaar aan de binnenzijde. Aan de buitenzijde bevindt de onderkant van het dak zich hoger dan 3,50m.

Voor werkzaamheden bijkomende staalnames uitvoeren in een destructief onderzoek.

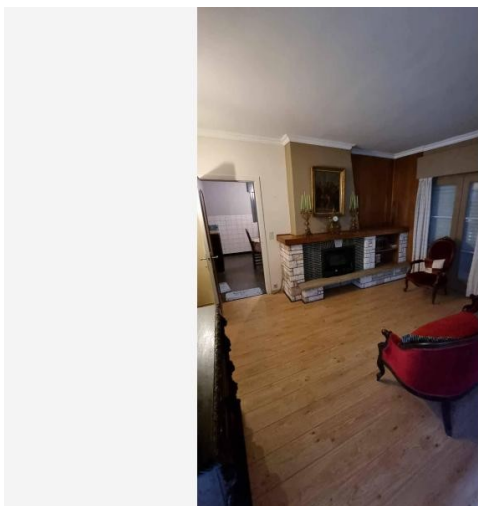
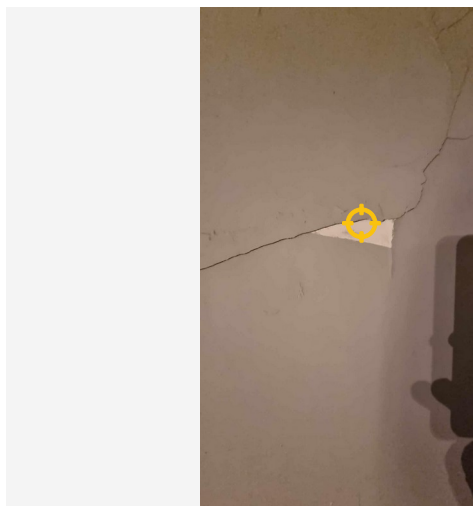
Fiche 5: Pleister plafond

Geen asbest

#	Type	Referentie	Resultaat
5.1	Mengmonster	02 Pleister plafond	Geen asbest

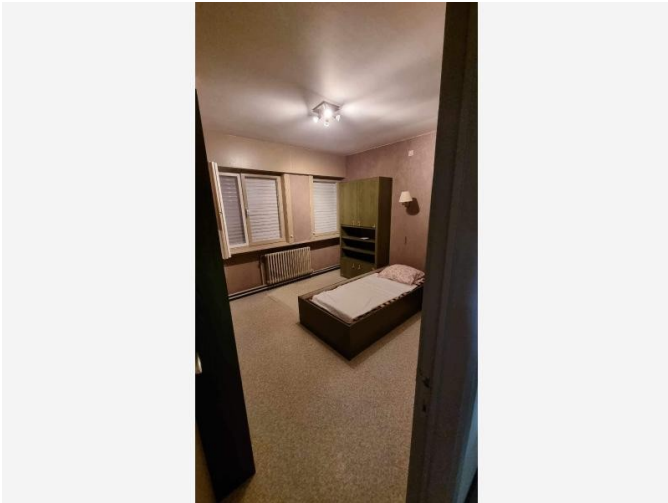
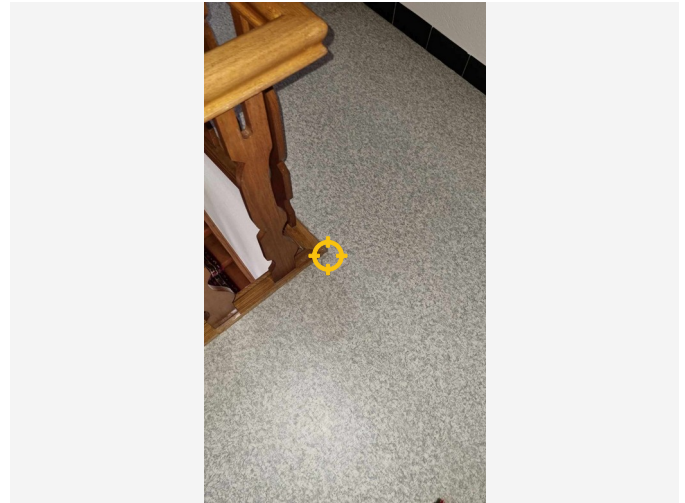
Fiche 6: Vloerzeil

Geen asbest

#	Type	Referentie	Resultaat
6.1	Puntmonster	03 vloerzeil	Geen asbest

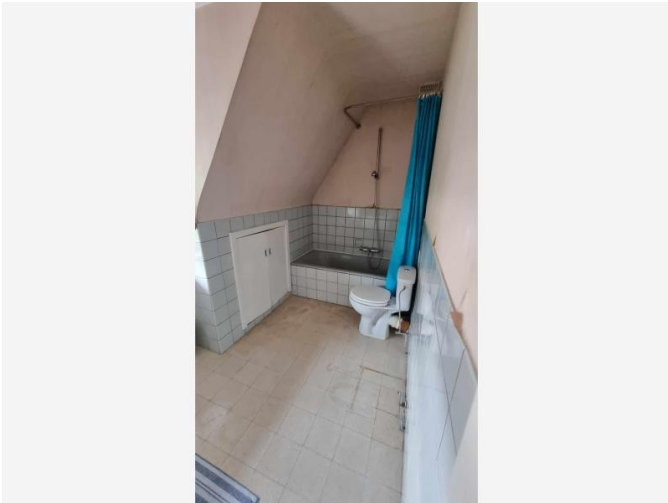
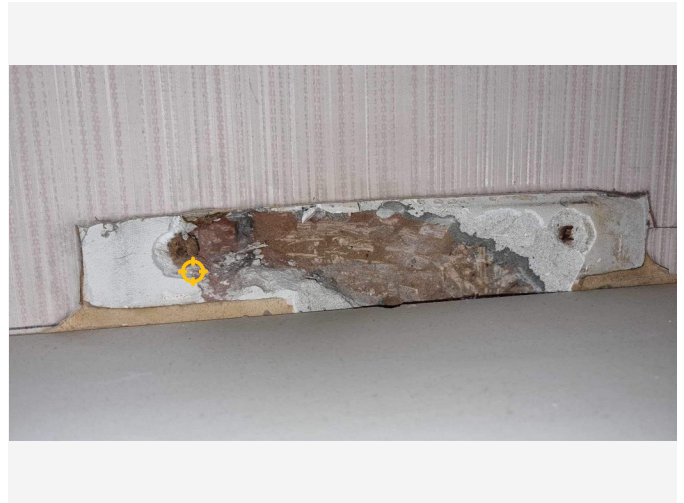
Fiche 7: Pleister wand

Geen asbest

#	Type	Referentie	Resultaat
7.1	Mengmonster	01 pleister wand	Geen asbest
