Asbestinventarisatetest

Fritz Vinckelaan 129, 8450 Bredene

Attestnummer : 20241209-000411.000

Asbestveilig (maar niet asbestvrij)

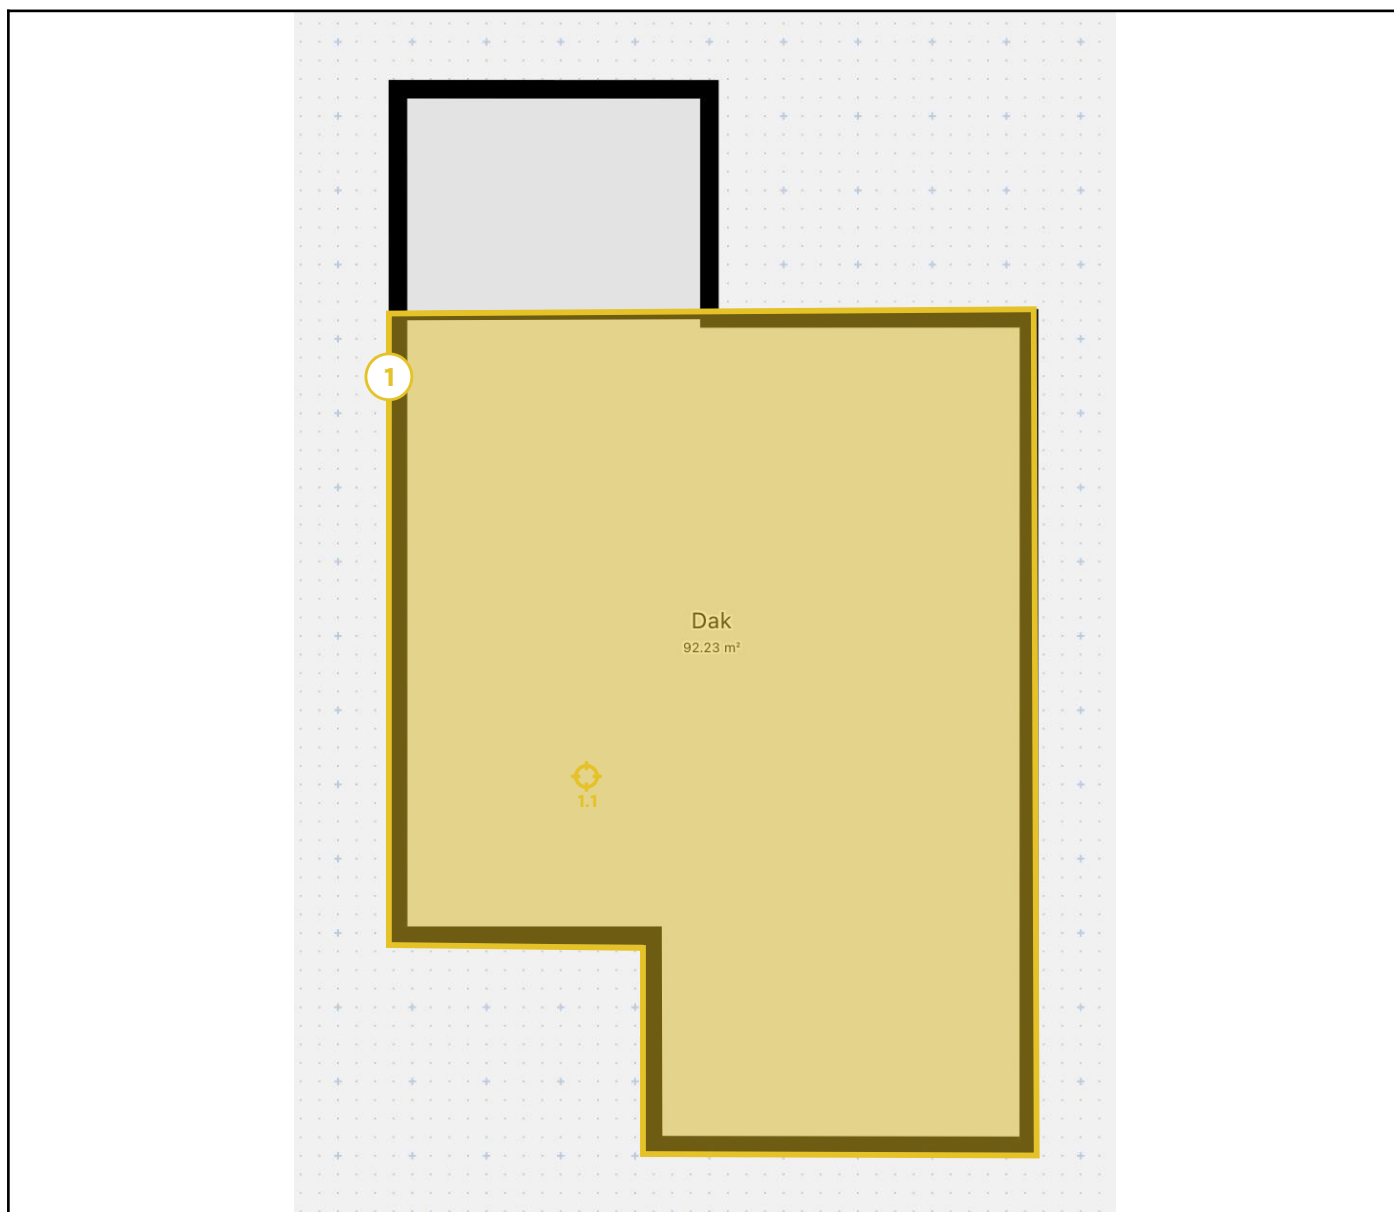
Plan 1.7: Dak (binnenkant)

Beschrijving	Type	Actie
1. Onderdak type Menuiserite	Asbestmateriaal	Zorgvuldig beheren
1.1 Code: MM04	Puntmonster	-

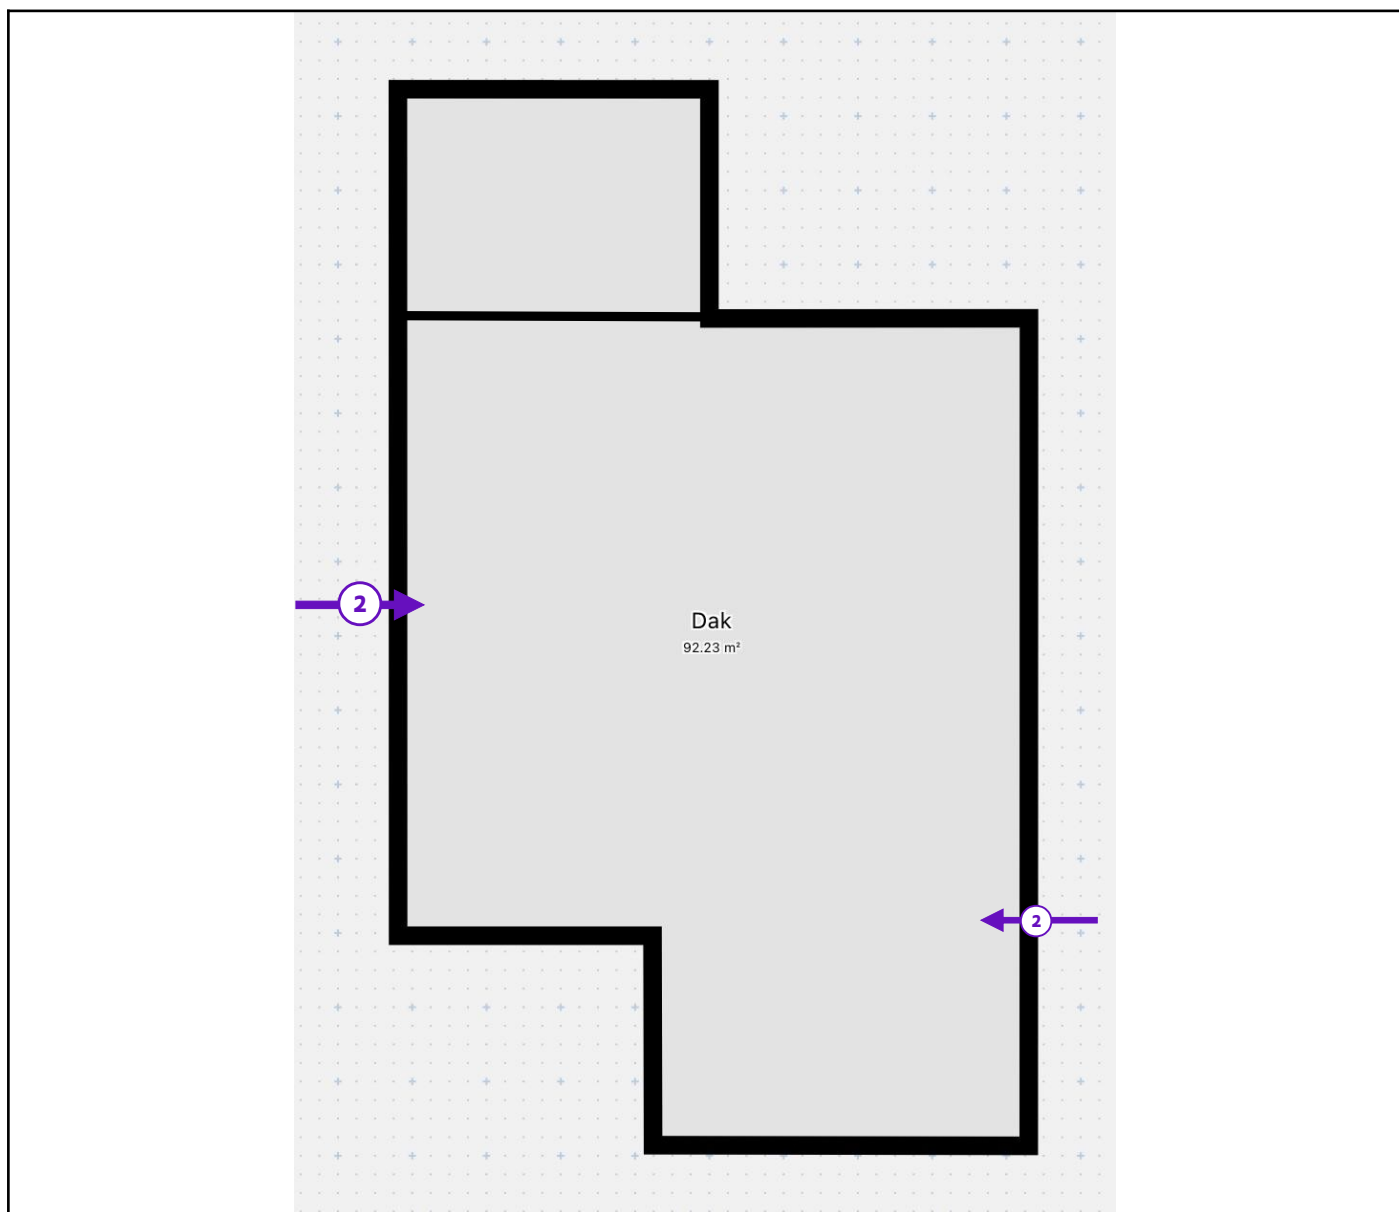
Plan 1.8: Dak (buitenkant)

Beschrijving	Type	Actie
2. Schouw (beperking)	Beperking	-

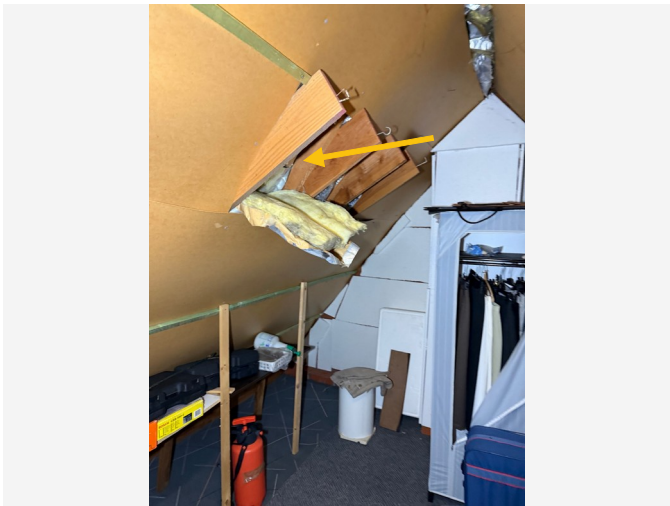
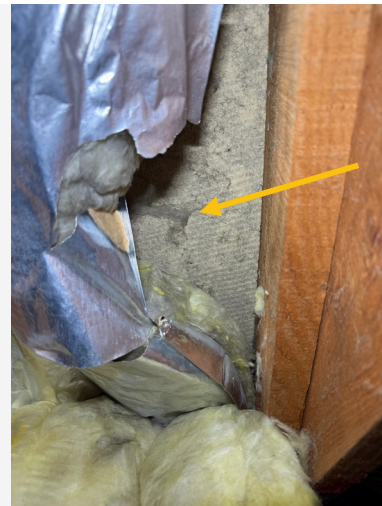
Eindbeoordeling materiaalrisico	Laag materiaalrisico en/of verlaagde kans op vezelvrijgave
Opmerking	Art. 33/7 Materialendecreet bepaalt dat indien het goed dateert van bouwjaar 2000 of ouder, de nieuwe eigenaar de verplichting heeft alle asbesthoudende materialen te verwijderen bij onderhouds-, ontmantelings- of herstellingswerken, als deze materialen door die werken eenvoudig bereikbaar zijn geworden.

Gebondenheid	Categorie 1: hechtgebonden in oorsprong
Asbestsoort (vezeltype)	Alleen chrysotiel
Asbestconcentratie	Laag (< 50%)
Afschermingsgraad van het gehele materiaal	Geheel of deels (ook) vrij aan de binnenlucht
Toestand van het materiaal	Licht beschadigd, licht verweerd. Intact calciumsilicaatmateriaal of categorie III 'gebondenheid'

#	Type	Referentie	Resultaat
1.1	Puntmonster	MM04	Chrysotiel

Beschrijving	Onderdak type Menuiserite
Omgeving	Grenst aan binnen- en buitenlucht
Primaire drager	Schuin dak
Asbestmateriaal	Plaat, paneel, tablet - Type Menuiserite
Bindmiddel van asbestmateriaal	Cement
Gebondenheid op basis van bindmiddel	Hecht
Hoeveelheid (oppervlakte - dikte - aantal)	<ul style="list-style-type: none">• 120,00 m² - 0,30 cm - 1 stuk
Totaal volume	0,36 m ³
Eenvoudig bereikbaar	Nee <ul style="list-style-type: none">• Het asbestmateriaal is bedekt (uitgezonderd laag verf, coating, behang, kunststof, textiel) en het wegnemen van het bedekkende materiaal kan niet zonder het bedekkende materiaal te beschadigen.
Bevestigingswijze	<ul style="list-style-type: none">• Geklemd• Genageld, geniet
Identificatiemethode	Vaststelling met monsternamen
Destructieve handeling voor identificatie	Nee
Opmerking	Deze hoeveelheden zijn een inschatting en kunnen niet gebruikt worden bij de opmaak van een offerte.

Zorgvuldig beheren

- Zorg voor een veilig beheer. Vermijd het beschadigen van het asbestmateriaal. Controleer de toestand jaarlijks op wijzigingen.

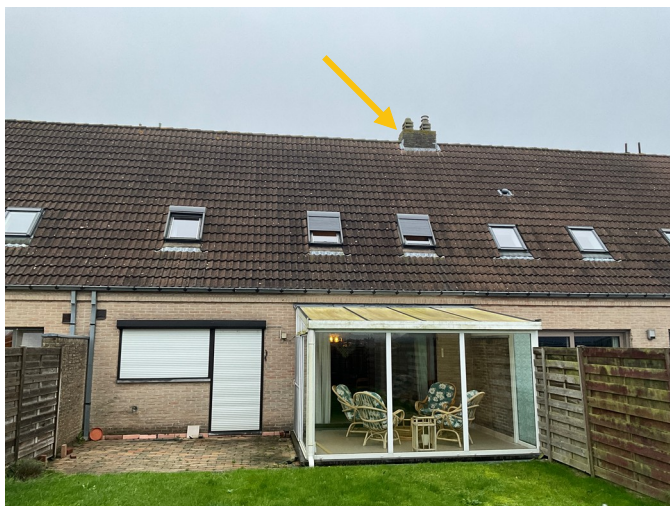
Situeringfoto

Tijdelijke beperking

Reden: Het te onderzoeken materiaal situeert zich hoger dan 3,50 m te rekenen vanaf een veilige ondergrond

Uitleg van de asbestdeskundige: In het kader van een asbestattest voor overdracht (verkoop, schenking), hoeven toepassingen die zich hoger dan 3,5m vanaf een veilige ondergrond situeren, niet onderzocht te worden.

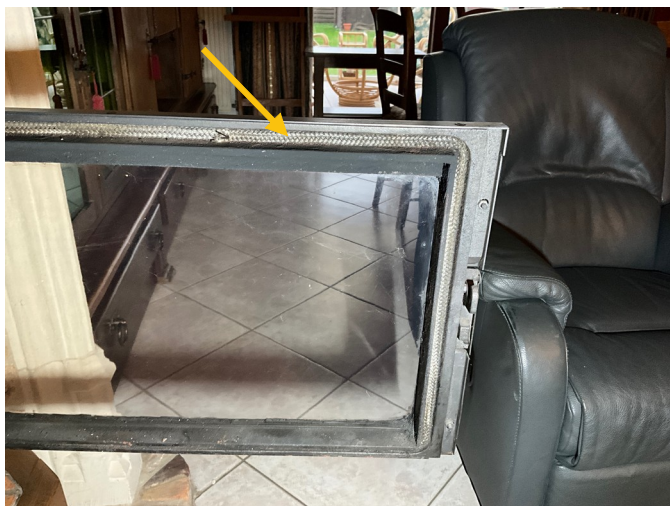
Niet-asbesthoudende koord in de kachel.

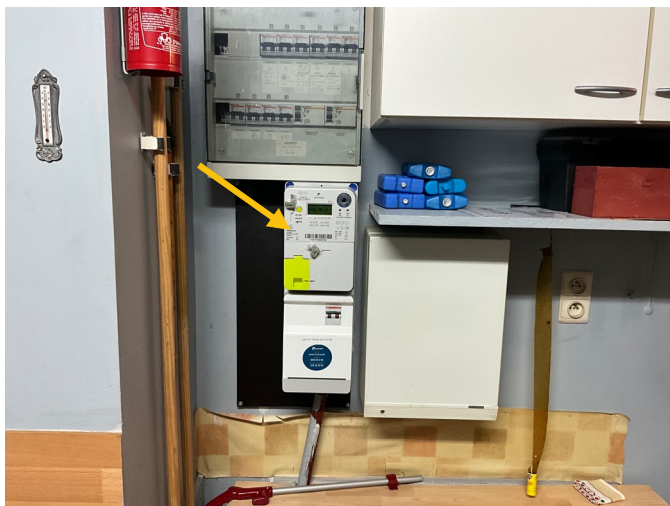
Er is een digitale teller voor elektriciteit geplaatst, er is geen teller in Bakeliet aanwezig.

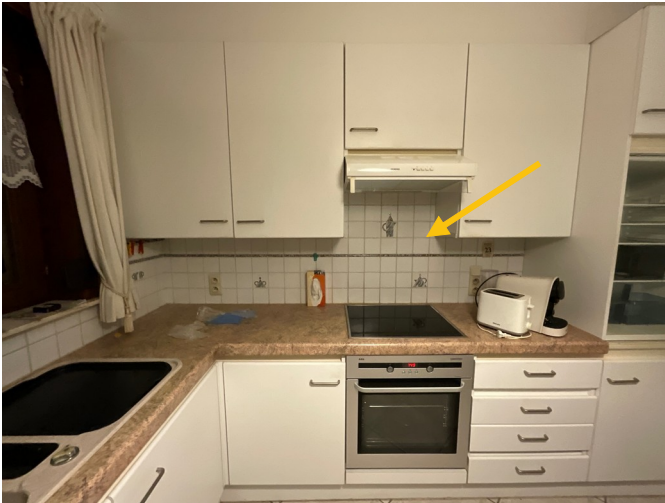
Binnenwanden en/of plafonds afgewerkt met een intacte laag faiencetegels zonder zichtbare beschadigingen. Inspectie van de onderliggende lijmlaag of tegels zelf is niet mogelijk zonder uitbreiding naar een destructief onderzoek.

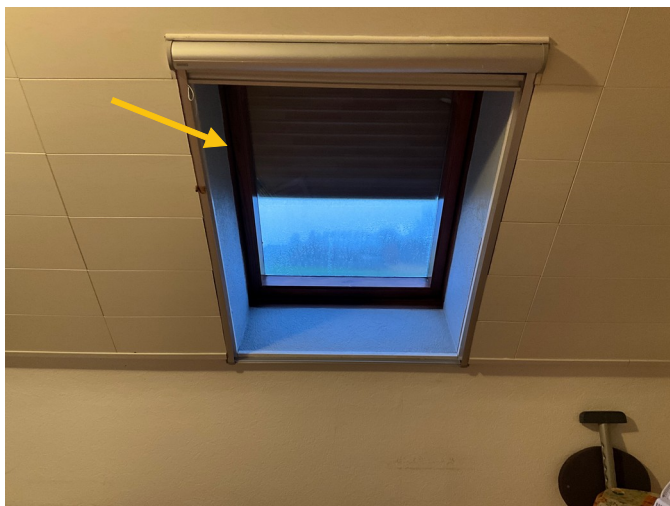
De dakvlakramen dateren vermoedelijk van vóór 2001. Mogelijks bevatten deze een asbestkoord onder het glas. Dit kan niet vastgesteld worden zonder schade te veroorzaken.

Vermijd beschadigingen en verwijder het dakvenster in 1 geheel indien het aan vervanging toe is.

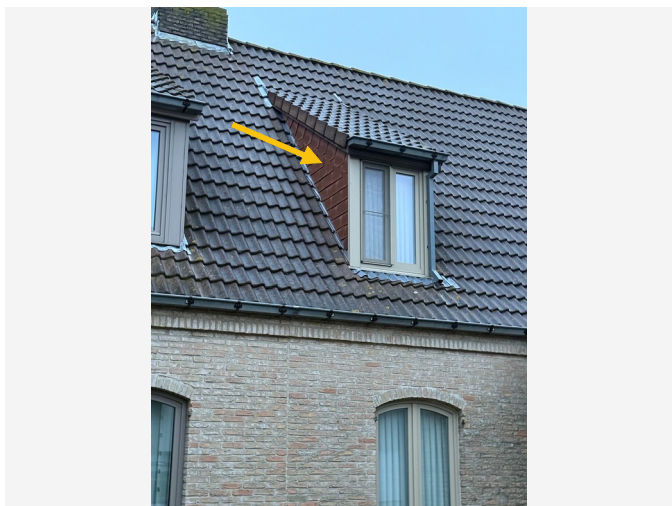
De leien van de dakkapel zijn asbestvrij.

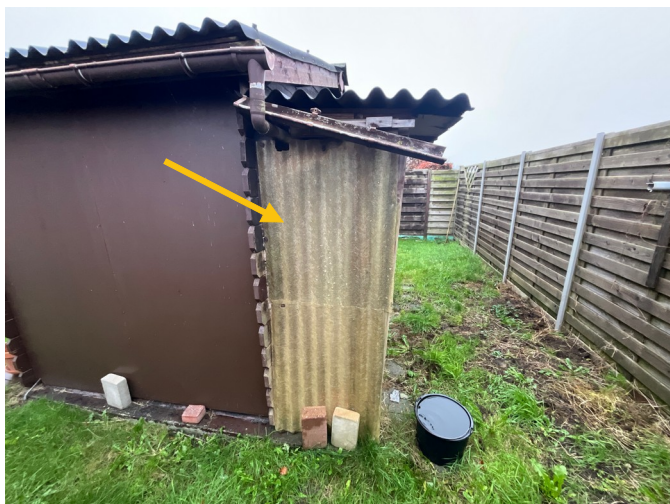
De kunststoffen golfplaten zijn asbestvrij.

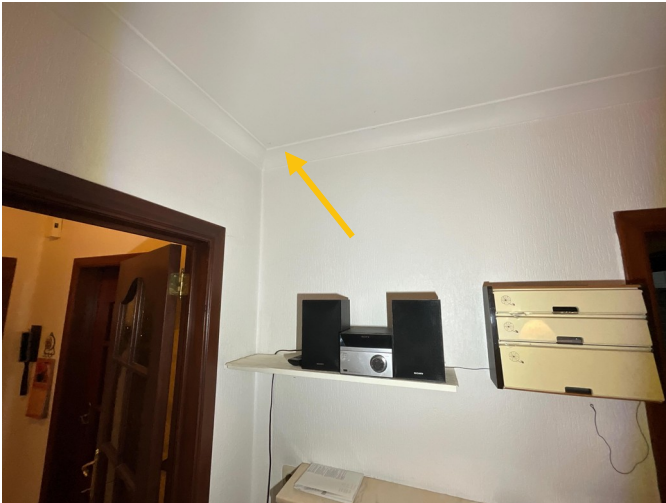
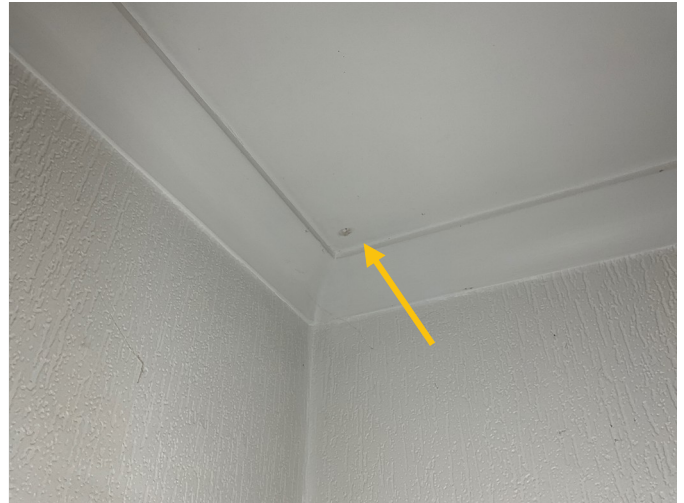
Fiche 9: Pleisterwerk plafonds

Geen asbest

#	Type	Referentie	Resultaat
9.1	Mengmonster	MM02	Geen asbest

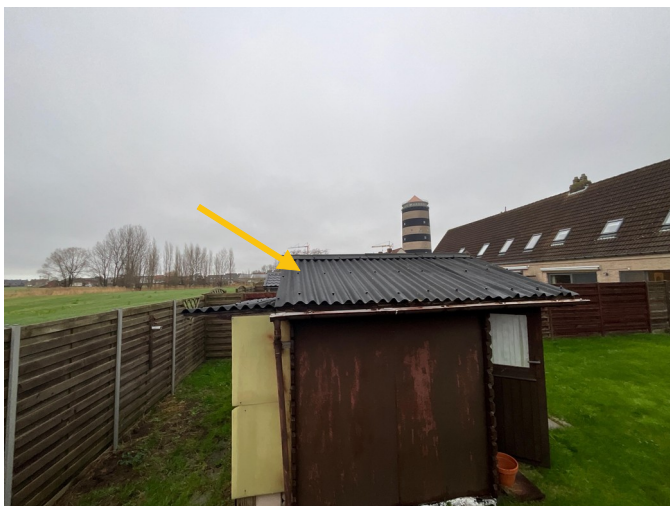
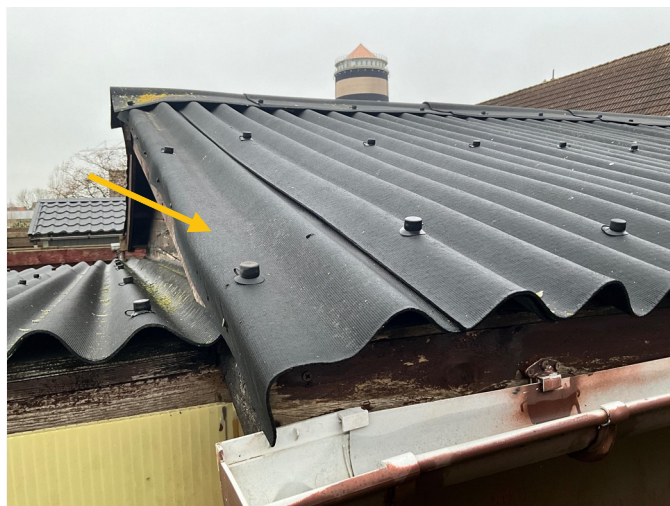
Fiche 10: Bitumen golfplaten tuinhuis

Geen asbest

#	Type	Referentie	Resultaat
10.1	Puntmonster	MM03	Geen asbest

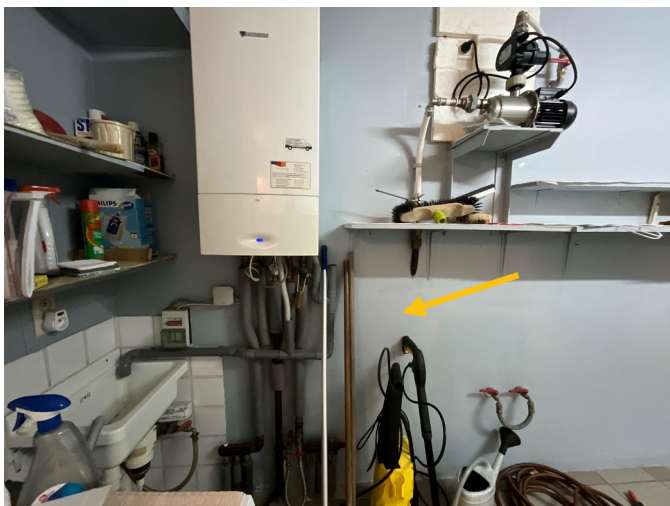
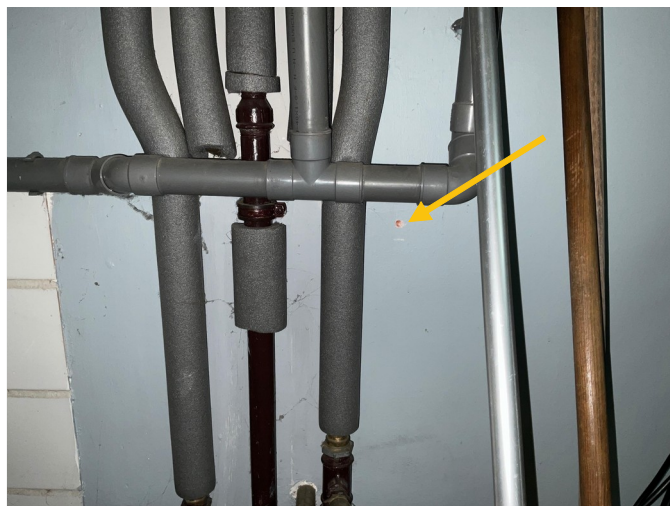
Fiche 11: Pleisterwerk wanden

Geen asbest

#	Type	Referentie	Resultaat
11.1	Mengmonster	MM01	Geen asbest
