Asbestinventarisatetest

Aartshertoginnestraat 48/0101, 8400 Oostende

Attestnummer : **20250117-000010.000**

Uitgegeven op : **17.01.2025**

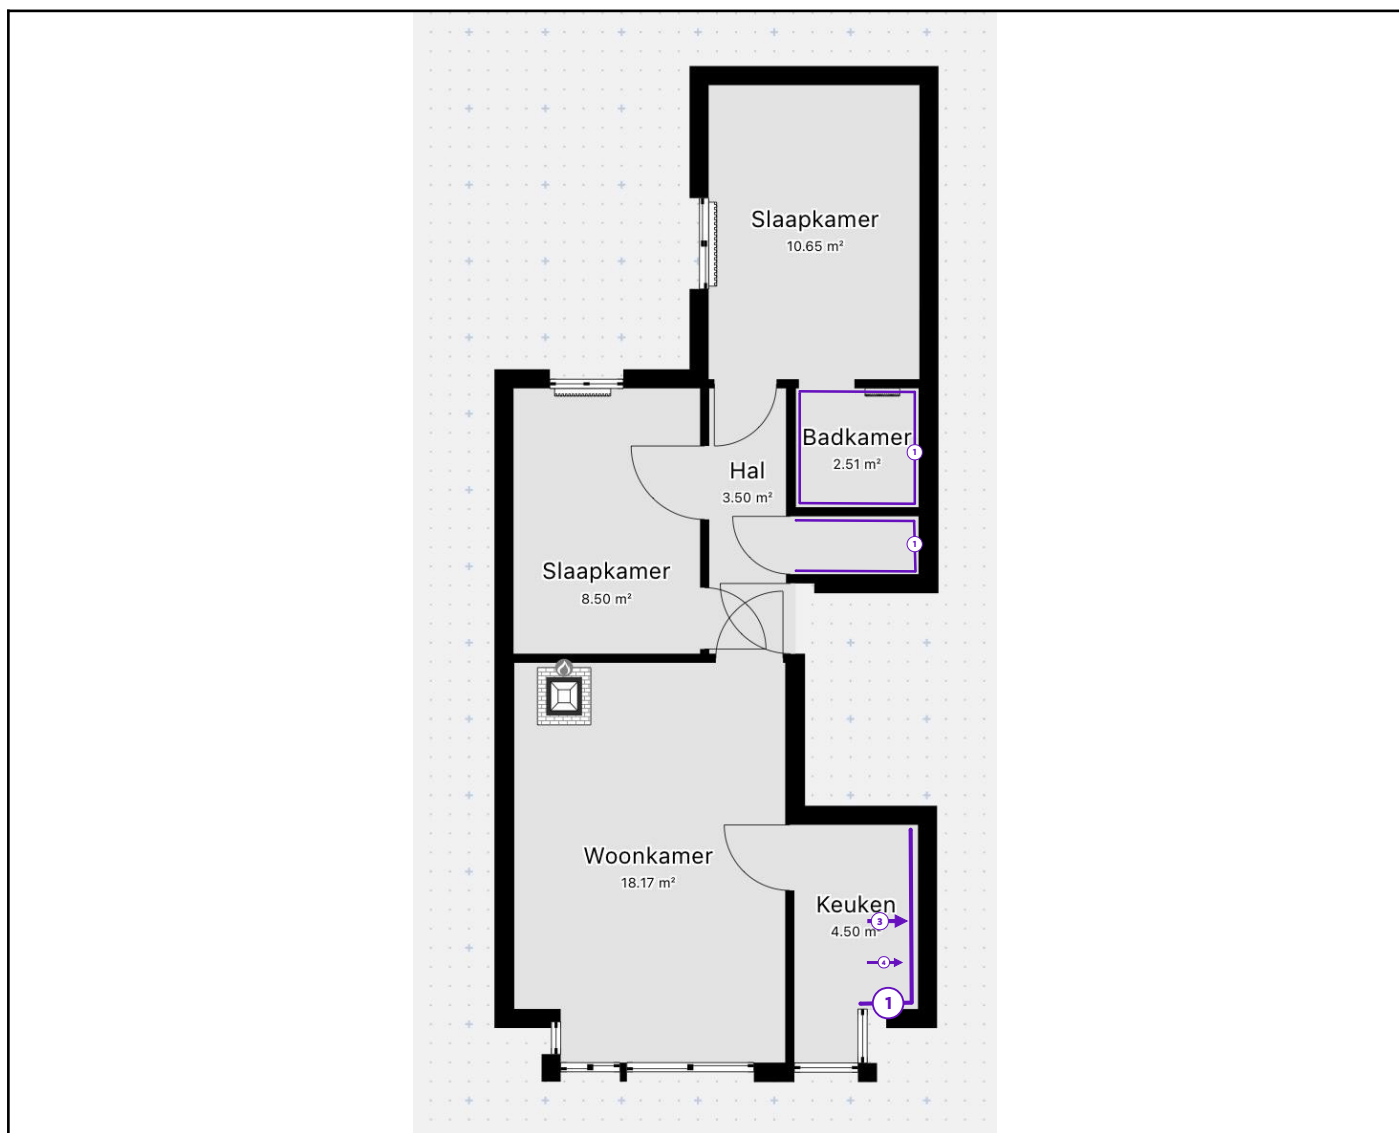
Plan 1.1: Appartement

Beschrijving	Type	Actie
1. Faiencetegels	Advies	-
3. Anti-dreun	Advies	-
4. RF-plaat kookplaat	Advies	-

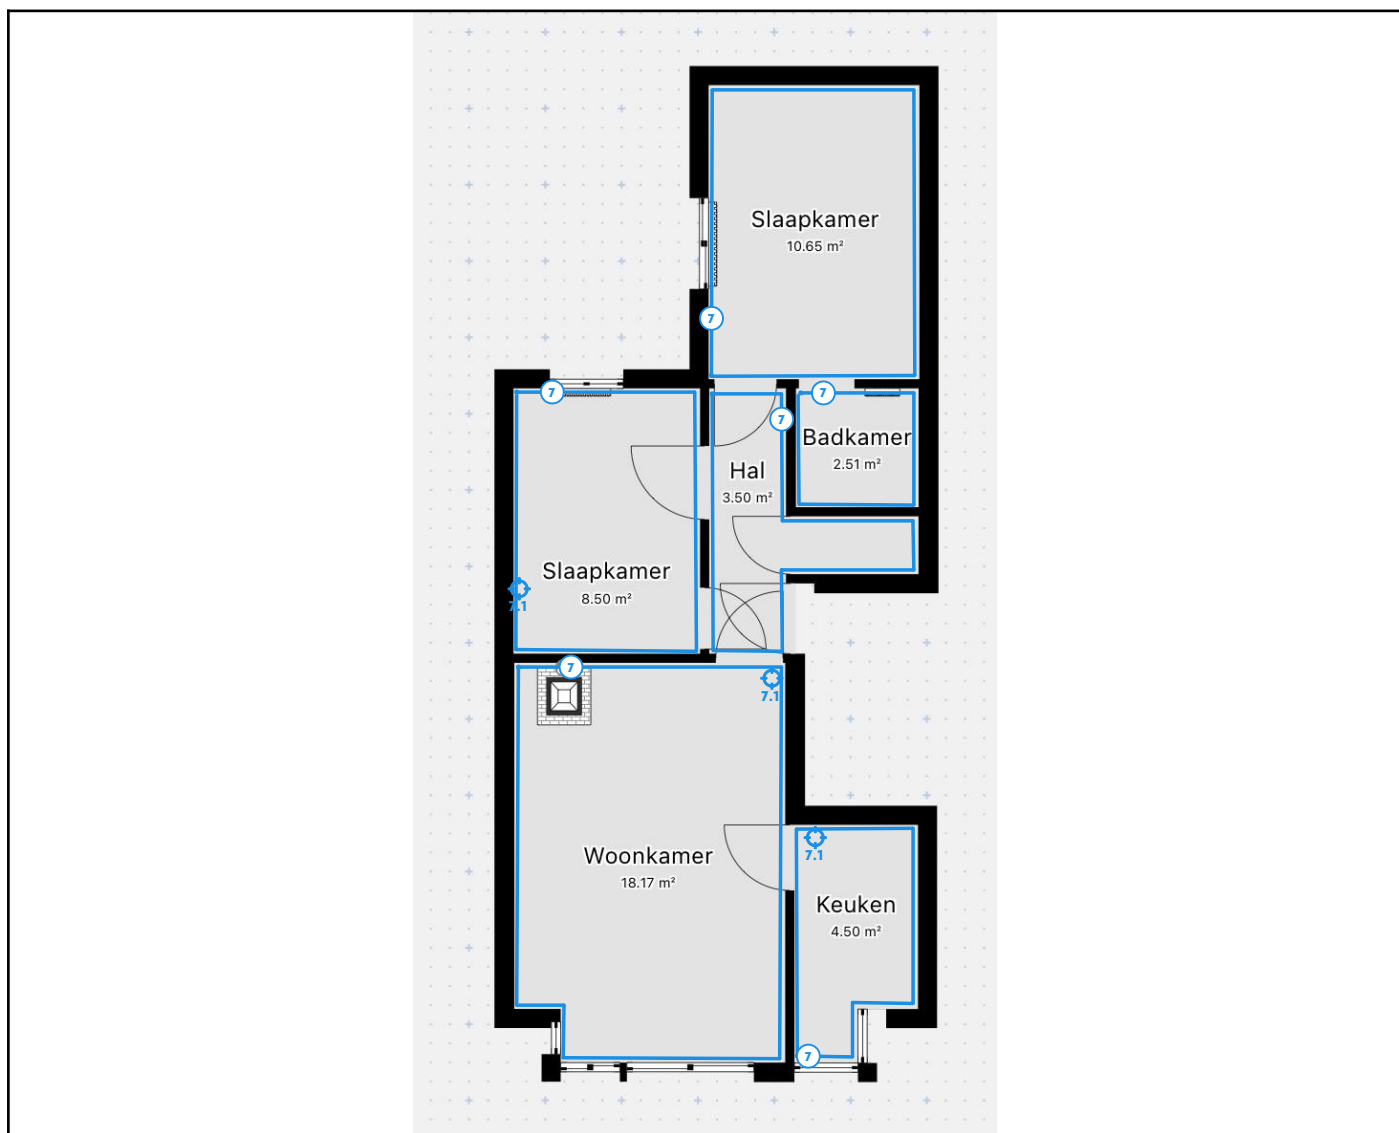
Plan 1.2: Appartement (kopie 1)

Beschrijving	Type	Actie
7. Pleisterwerk wanden	Geen asbest	-
7.1 Code: MM01	Mengmonster	-

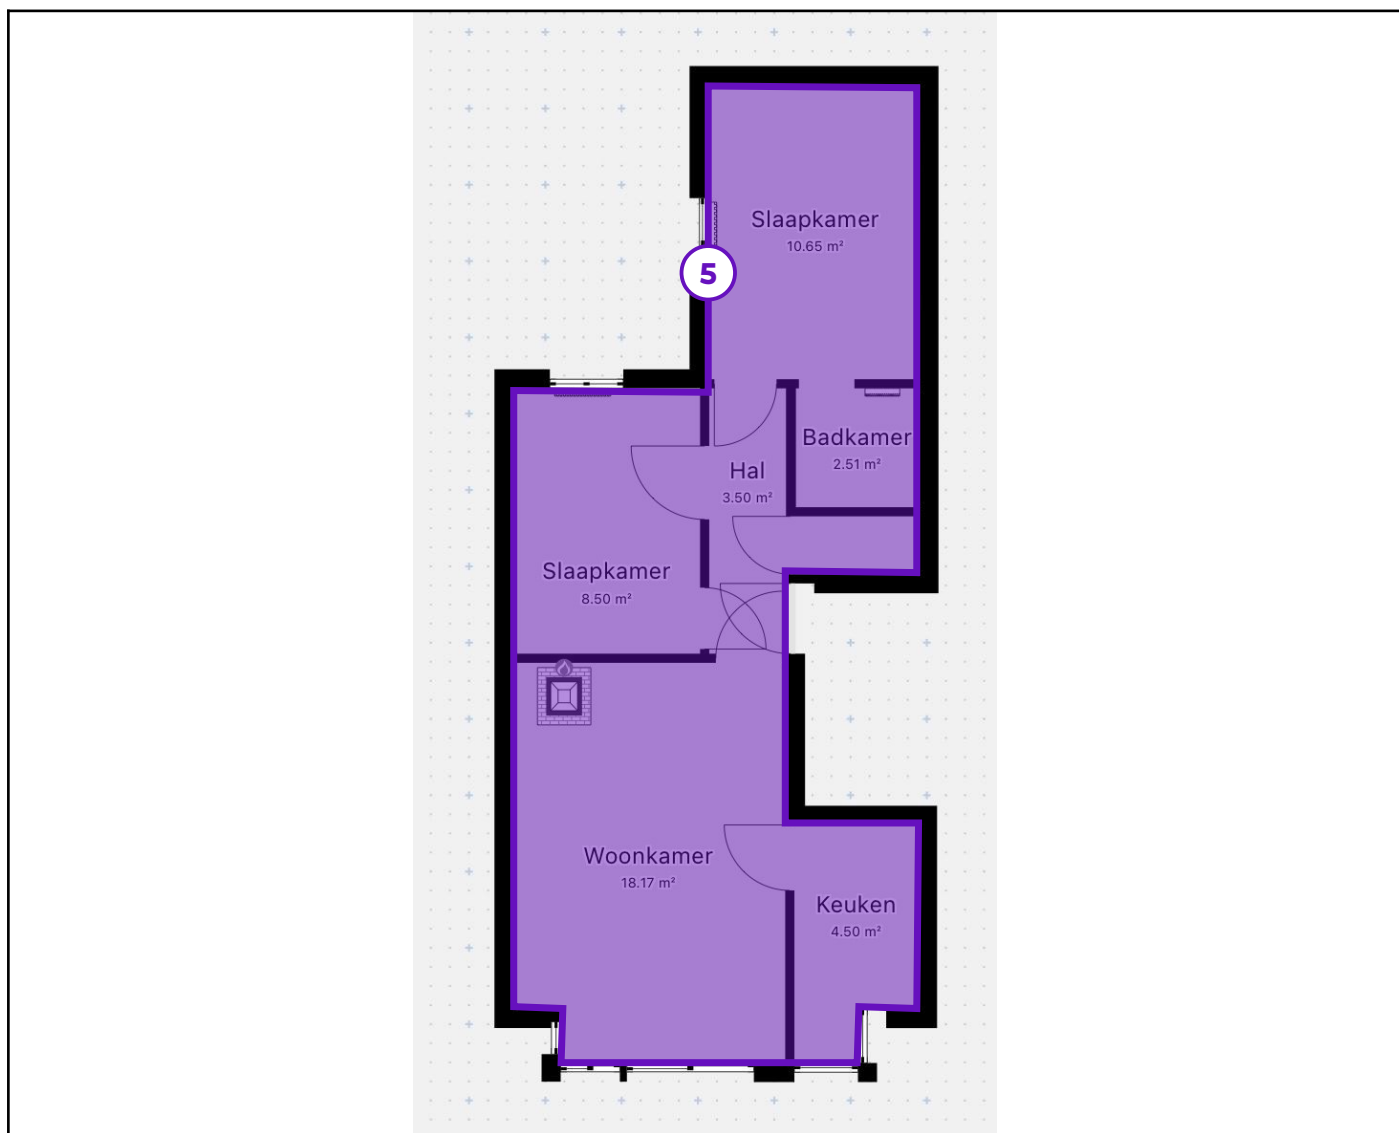
Plan 1.3: Appartement (kopie 2)

Beschrijving	Type	Actie
5. Plafonds	Advies	-

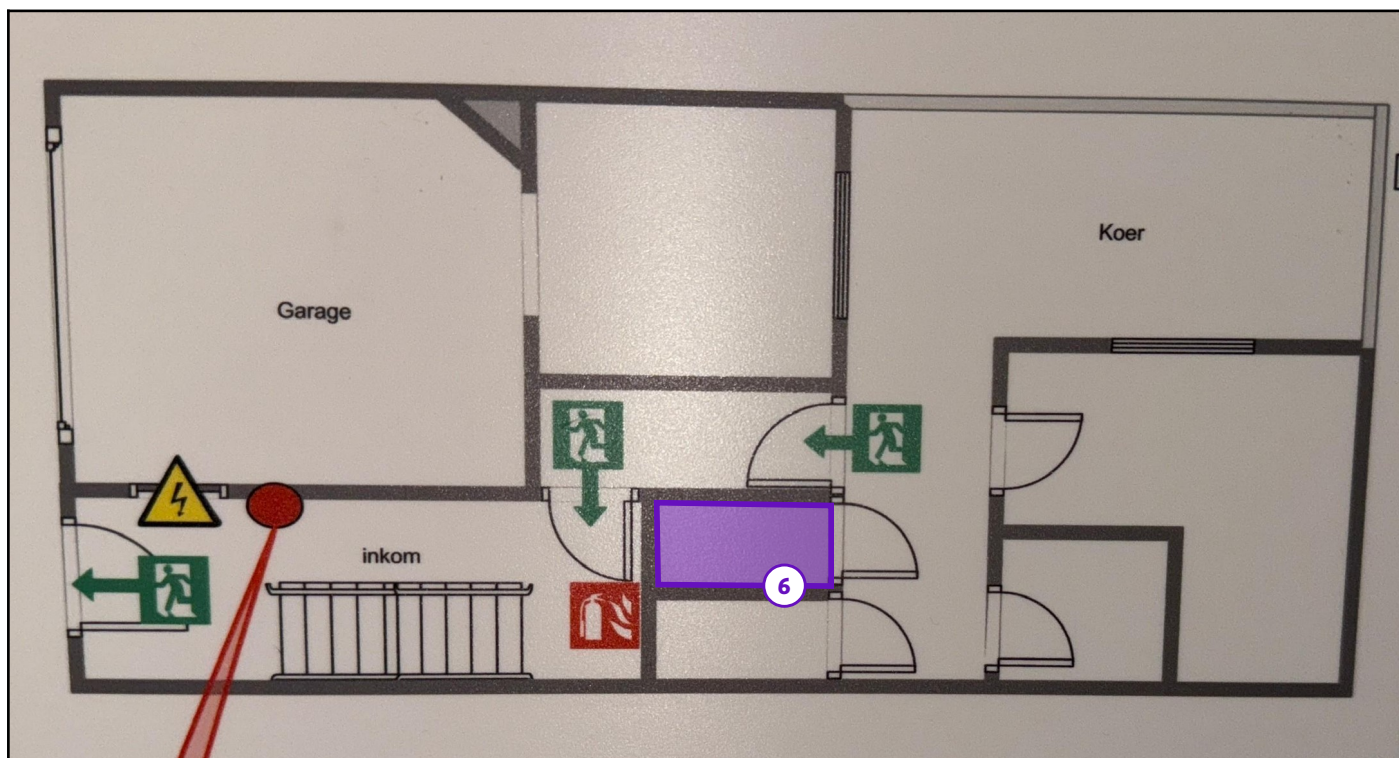
Plan 2.1: Berging 1

Beschrijving	Type	Actie
6. Berging 1	Advies	-

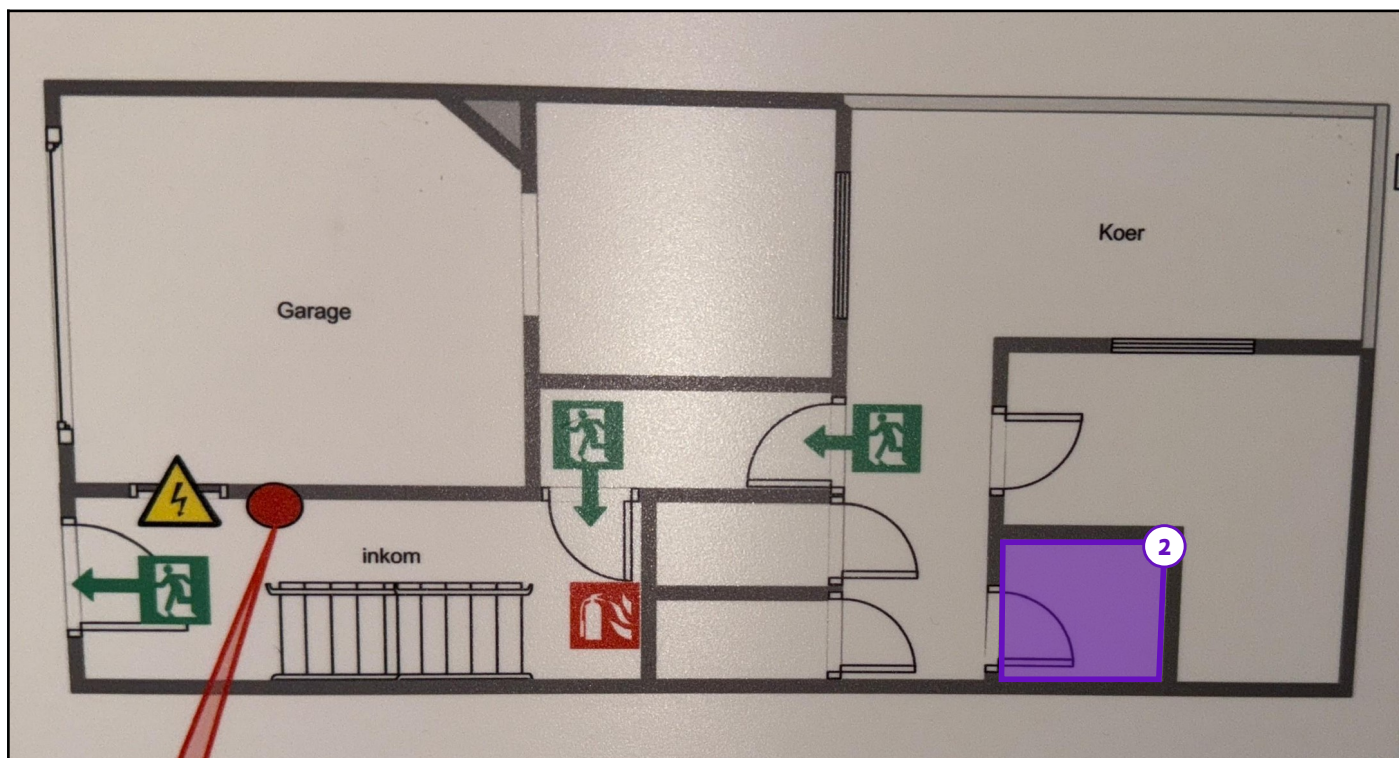
Plan 3.1: Berging 2

Beschrijving	Type	Actie
2. Berging 2	Advies	-

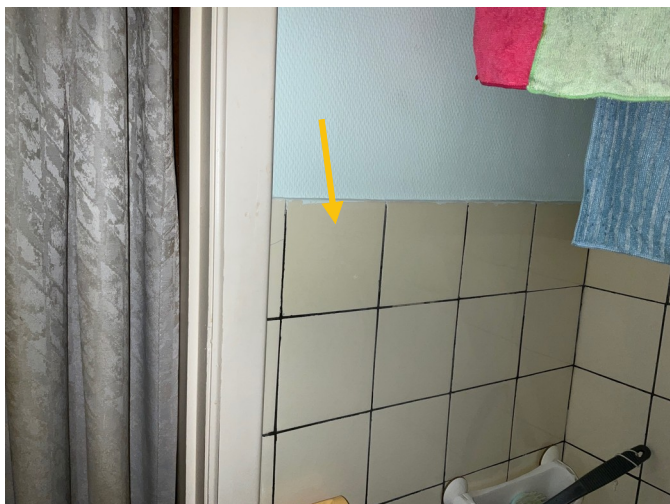
Binnenwanden en/of plafonds afgewerkt met een intacte laag faiencetegels zonder zichtbare beschadigingen. Inspectie van de onderliggende lijmlaag of tegels zelf is niet mogelijk zonder uitbreiding naar een destructief onderzoek.

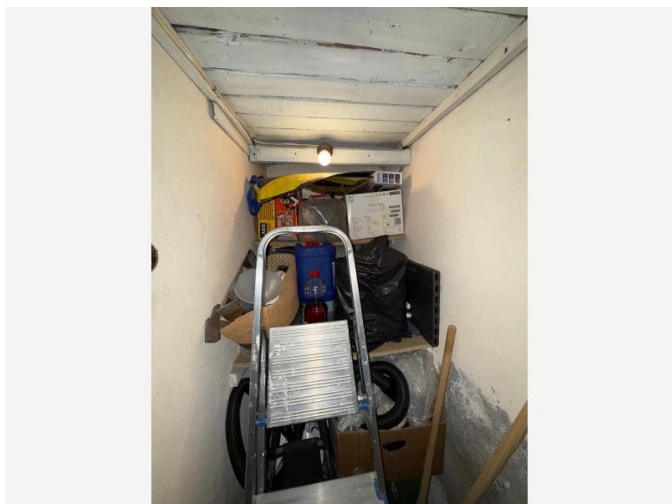
De berging bevat geen asbesthoudende materialen.

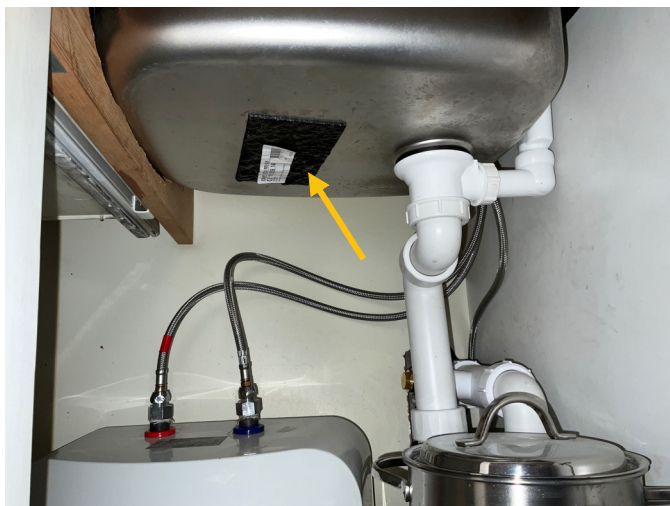
Het stuk anti-dreun is geproduceerd in 2018 en is bijgevolg niet-asbesthoudend.

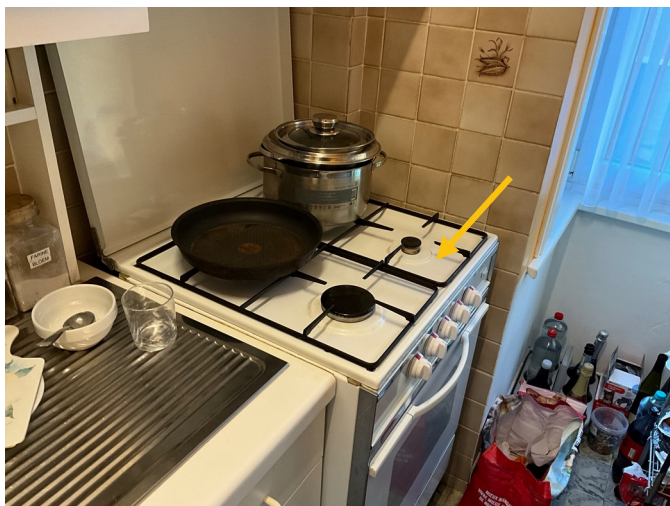
Bij dit type kookplaat werd vaak een RF-plaat type Pical aangebracht aan de onderzijde. Dit is echter niet vast te stellen zonder de kookplaat te verwijderen. Laat dit onderzoeken bij vervanging van de kookplaat.

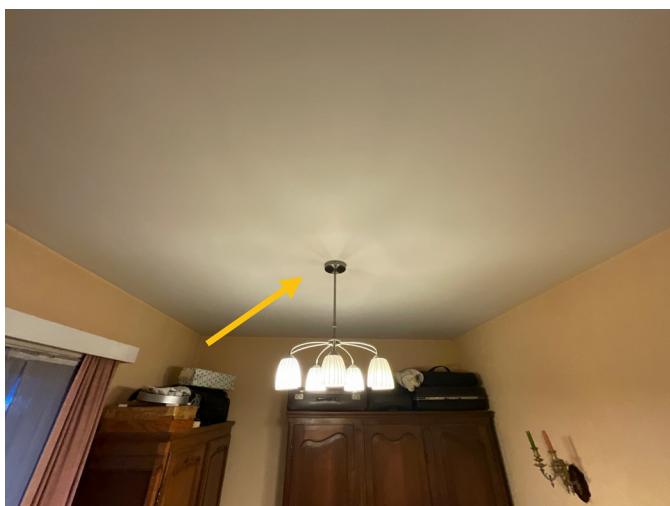
De plafonds werden afgewerkt met niet-asbesthoudende materialen die inspectie van de bedekte structuur (opbouw, pleisterwerk) verhinderen.

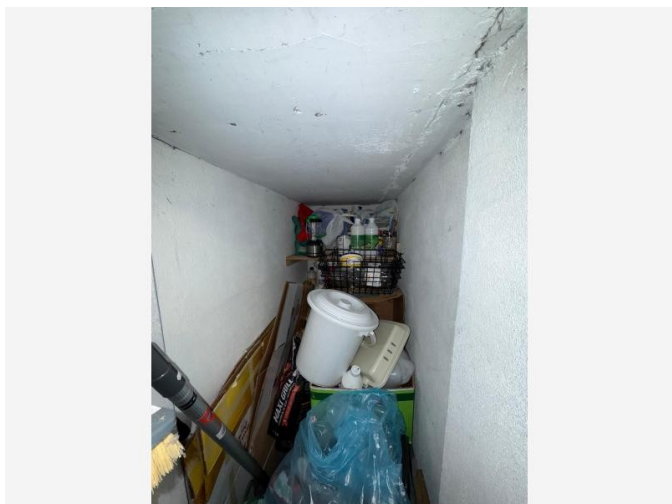
De berging bevat geen asbesthoudende materialen.

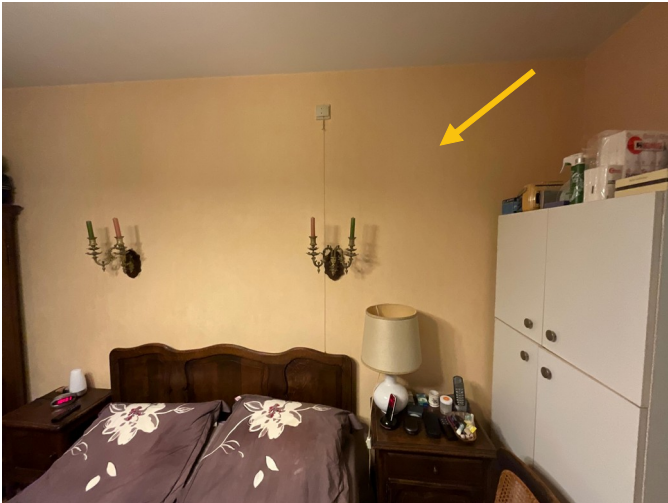
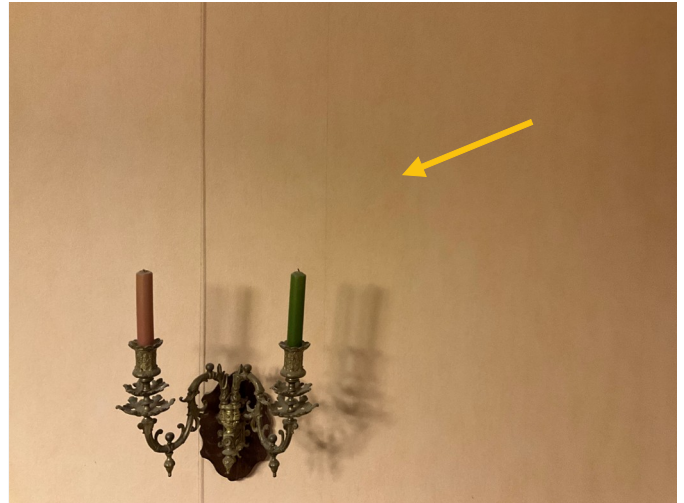
Fiche 7: Pleisterwerk wanden

Geen asbest

#	Type	Referentie	Resultaat
7.1	Mengmonster	MM01	Geen asbest
