# Asbestinventarisatetest

Nieuwpoortsesteenweg 356/0002, 8400 Oostende

Attestnummer : **20260629-000335.000**

## Zone 1: Appartement 00.02

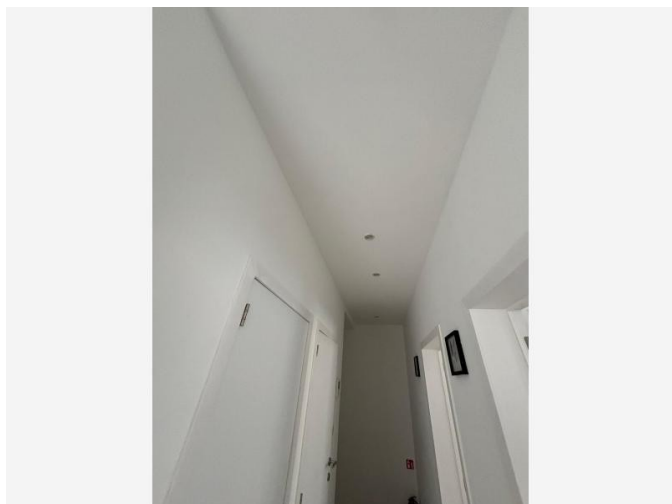
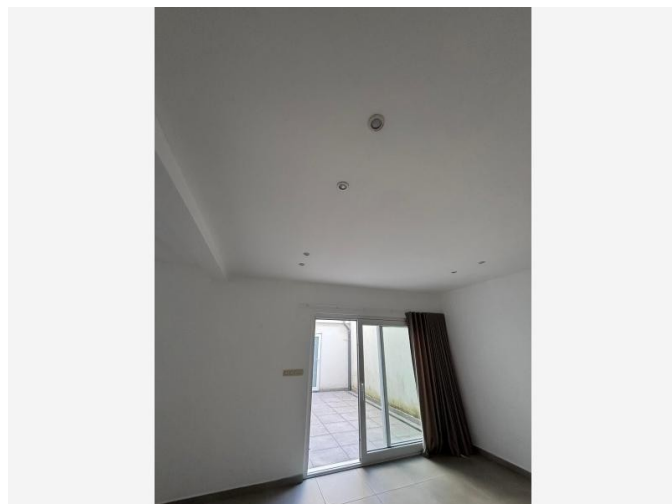
Alle plafonds zijn afgewerkt met valse plafonds in plaatmateriaal. Het is onzeker of daarachter pleisterwerk of ander mogelijk asbesthoudend materiaal aanwezig is; bijkomend onderzoek bij werken is dus aanbevolen. Het plafond zelf bestaat uit gipsplaten. Zonder destructieve ingreep kan niet worden

vastgesteld of er achter de afwerking asbest zit. Indien bij sloop of renovatie toch pleisterwerk boven dit plafond wordt aangetroffen, moet dit bemonsterd worden.

| Basis voor advies | De asbestdeskundige beoordeelt het materiaal als niet-asbestverdacht. |
| Primaire drager | Plafond |

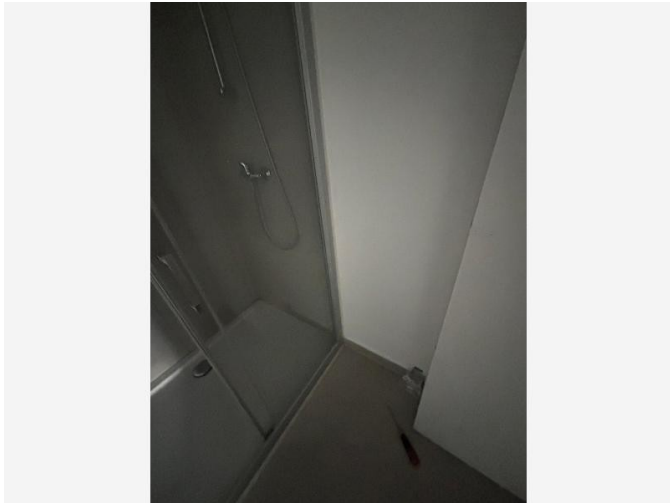
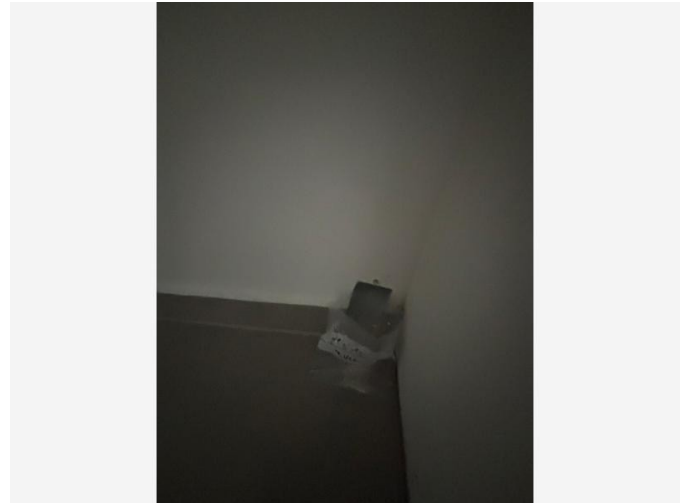
## Fiche 2: Pleisterwerk muren

### Conclusie

Geen asbest

| # | Type | Referentie | Resultaat |
|---|---|---|---|
| 2.1 | Mengmonster | 001 | Geen asbest |

| Opmerking | Bijna alle muren waren afgewerkt met een pleisterlaag, we hebben hiervan staalnames gedaan volgens het geldende IP2. Deze deden we in de badkamer en de living. Deze oppervlakte, volumes en gewichten zijn niet gemeten, maar geschat op basis van een benadering van het aanwezig pleisterwerk in alle muren (de opgegeven hoeveelheden mogen niet gebruikt worden als maatstaf van heffing). |

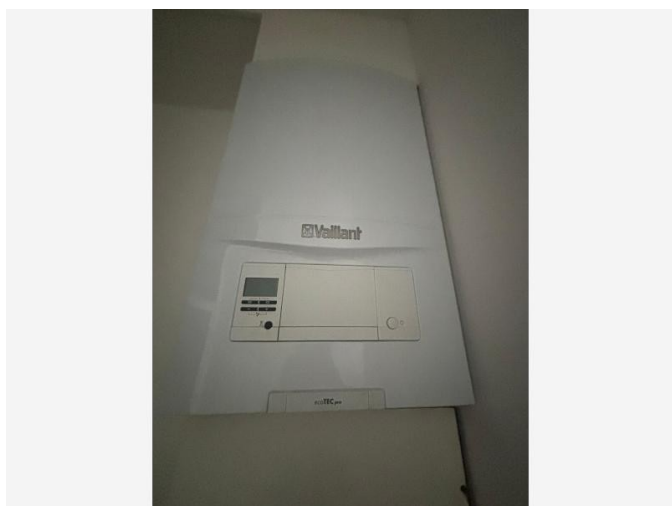
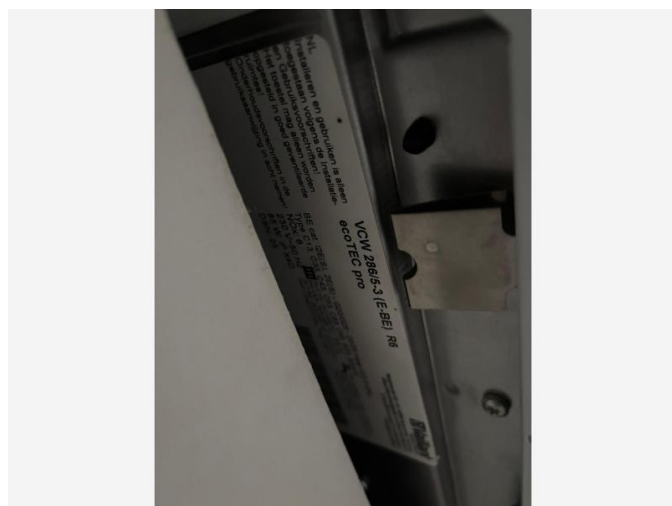
## Fiche 4: Verplichte fiche - Stookketel

| Beschrijving | Notitie | Terug te vinden op plannen |
|---|---|---|
| Fiche 4: Verplichte fiche - Stookketel | Het was een nieuw model van Vaillant, ecotech Pro. Er waren dus geen asbestverdachte toepassingen te bespeuren. | - |

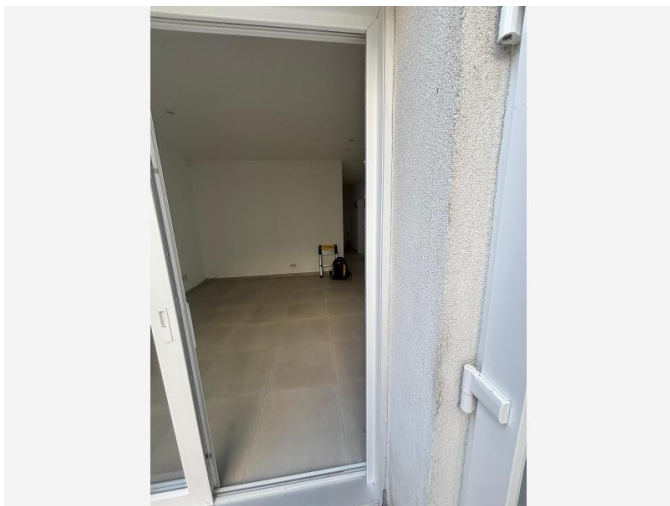
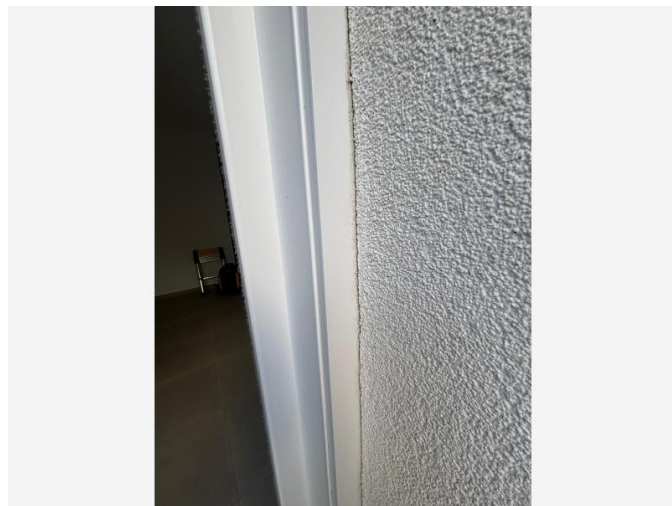
## Fiche 9: Verplichte fiche - Mastiek

| Beschrijving | Notitie | Terug te vinden op plannen |
|---|---|---|
| Fiche 9: Verplichte fiche - Mastiek | Geen mastiek aanwezig. | - |
