Asbestinventarisatetest

Campiniastraat 72/402, 2170 Antwerpen

Attestnummer : 20240415-000518.000

Uitgegeven op : 15.04.2024

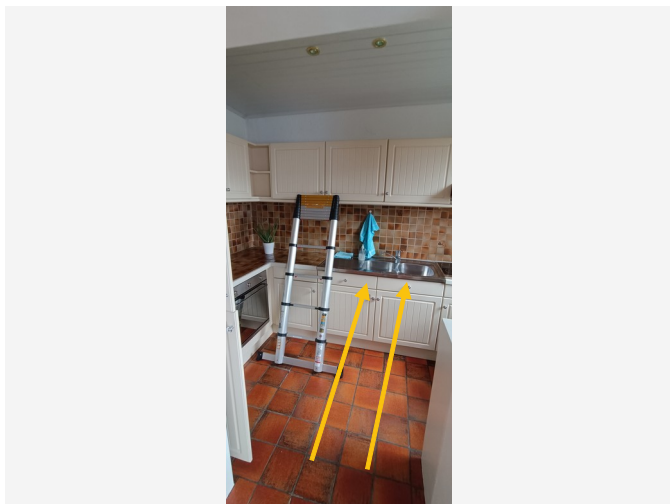
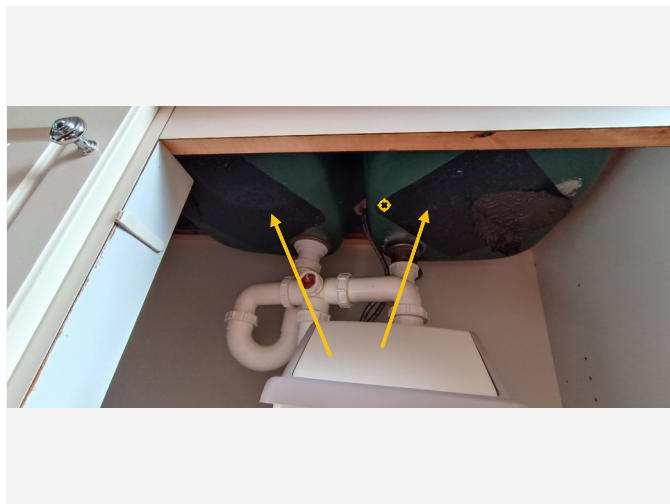
Beschrijving	Type	Actie
1. Ontdreuningsplaatjes onder wasbak	Asbestmateriaal	Zorgvuldig beheren
1.1 Code: 3	Puntmonster	-
3. Mastiek gecontroleerd	Advies	-
5. Tegellijm	Advies	-
6. Kachelkoord gecontroleerd	Advies	-

Het asbestmateriaal valt onder de mijlpaal van 2034.

Zorgvuldig beheren

Eindbeoordeling materiaalrisico	Laag materiaalrisico en/of verlaagde kans op vezelvrijgave
---------------------------------	--

Gebondenheid	Categorie 1: hechtgebonden in oorsprong
Asbestsoort (vezeltype)	Alleen chrysotiel
Asbestconcentratie	Laag (< 50%)
Afschermingsgraad van het gehele materiaal	Geheel of deels (ook) vrij aan de binnenlucht
Toestand van het materiaal	Licht beschadigd, licht verweerd. Intact materiaal type Pical – asbestboard of categorie III 'gebondenheid'

#	Type	Referentie	Resultaat
1.1	Puntmonster	3	Chrysotiel

Beschrijving	Ontdreuningsplaatjes onder wasbak
Omgeving	Binnen
Primaire drager	Sanitaire infrastructuur en uitrusting (toe- en afvoer)
Asbestmateriaal	ontdreuningsplaat
Bindmiddel van asbestmateriaal	Bitumen (roofing, teer, asfalt)

Gebondenheid op basis van bindmiddel	Hecht
Hoeveelheid (gewicht - aantal)	<ul style="list-style-type: none"> • 0,05 kg - 2 stuks
Totaal gewicht	0,10 kg
Eenvoudig bereikbaar	Ja
Bevestigingswijze	<ul style="list-style-type: none"> • Verlijmd, ingegoten, versmeerd
Identificatiemethode	Vaststelling met monstername
Destructieve handeling voor identificatie	Nee
Opmerking	Betreft 2 zwarte ontdreuningsplaatjes bij de onderkant van de spoelbakken in de keuken.

- Verwijder dit asbestmateriaal zo snel mogelijk. Volg de toestand goed op.

- Eenvoudige handelingen: mag via doe-het-zelf of door werknemer(s) met opleidingsattest eenvoudige handelingen
Verwijdering via doe-het-zelf : : extra bevochtigen om stof te voorkomen + dragen van de nodige beschermingsmiddelen (mondmasker ffp3, handschoenen) , afdekken onder de plaatjes, lossteken met spatel

Verwijdering: EH opgeleid personeel : extra bevochtigen om stof te voorkomen + dragen van de nodige beschermingsmiddelen (mondmasker ffp3, handschoenen) , lossteken met spatel , gebruik van puntafzuiging met stofzuiger met absoluut filter.

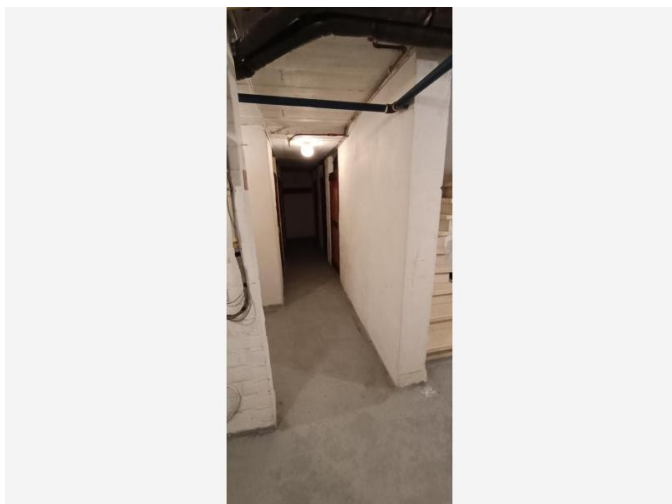
Situeringsfoto

Tijdelijke beperking

Reden: Er is geen volledige risicobeoordeling mogelijk

Uitleg van de asbestdeskundige: Het is niet geweten welke kelderberging nummer 7 is en bij het betreffende appartement hoort. (ze zijn niet genummerd)

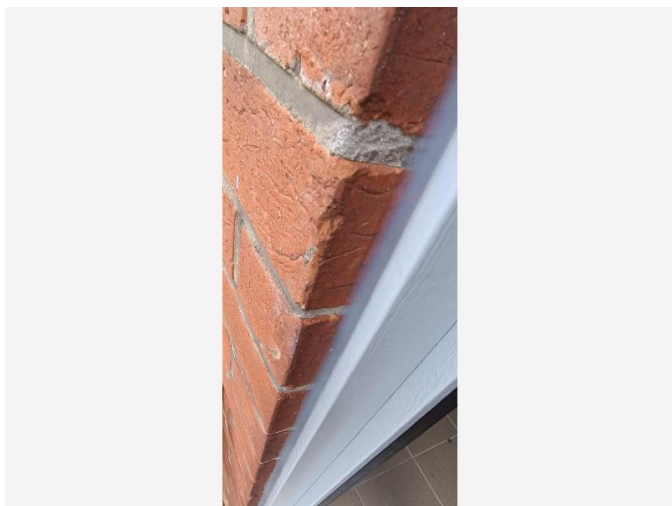
Vrije foto

De gebruikte siliconen kit is niet asbestverdacht.

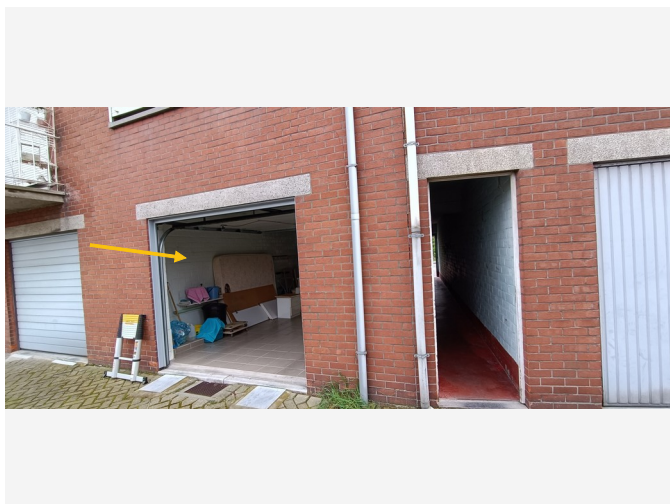
Geen asbestverdachte materialen vastgesteld in de garage.

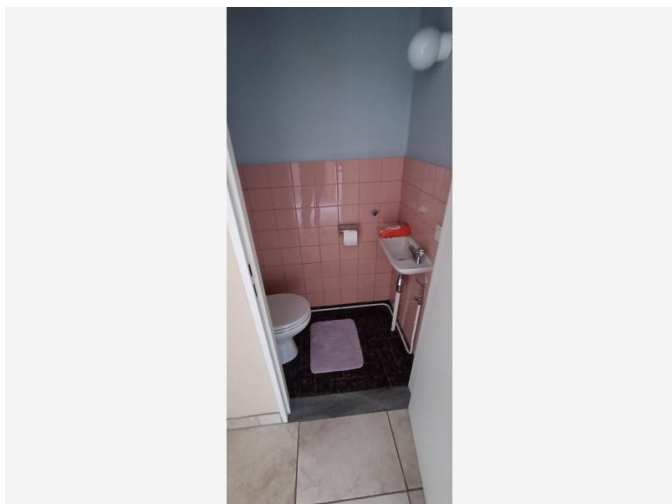
Vrije foto

In het inspectieprotocol is een monstername van tegellijm verplicht om dit te identificeren als niet-asbesthoudend. Er waren geen facturen ter beschikking die bevestigen dat de tegels na 2001 waren geplaatst. Er waren geen bestaande beschadigingen aan de wandtegels om de lijm voldoende te kunnen inspecteren. Om dit af te toetsen is het aangewezen om bij eventuele renovatiewerken aan de tegels verder onderzoek/staalname te laten uitvoeren ter controle.

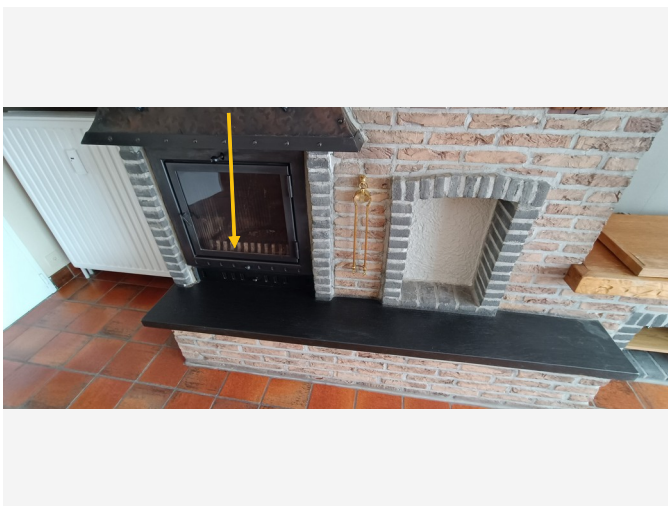
Vrije foto

Het kachelkoord betreft een synthetisch exemplaar.

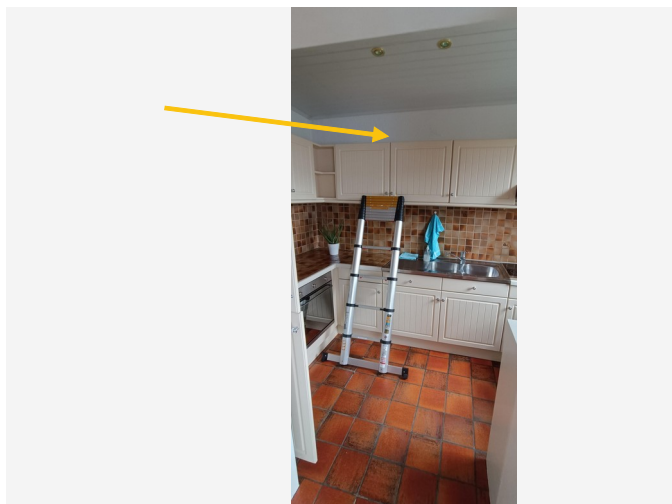
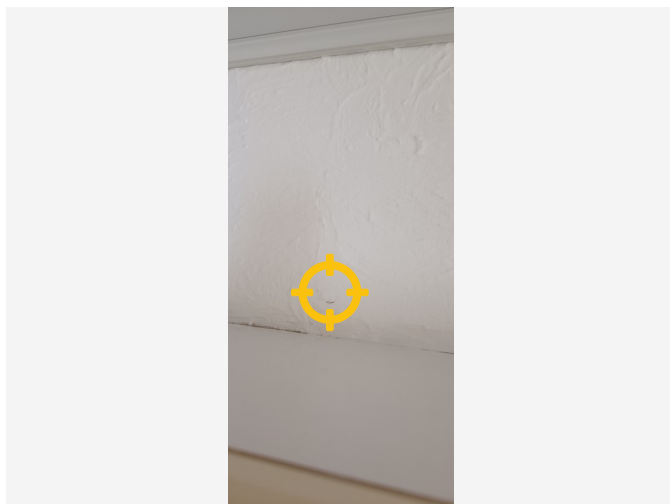
Fiche 7: Pleisterwerk muren

Geen asbest

#	Type	Referentie	Resultaat
7.1	Mengmonster	1	Geen asbest

Beschrijving	Pleisterwerk muren
Omgeving	Binnen
Primaire drager	Binnenwand
Bindmiddel van materiaal	Gips - kalk

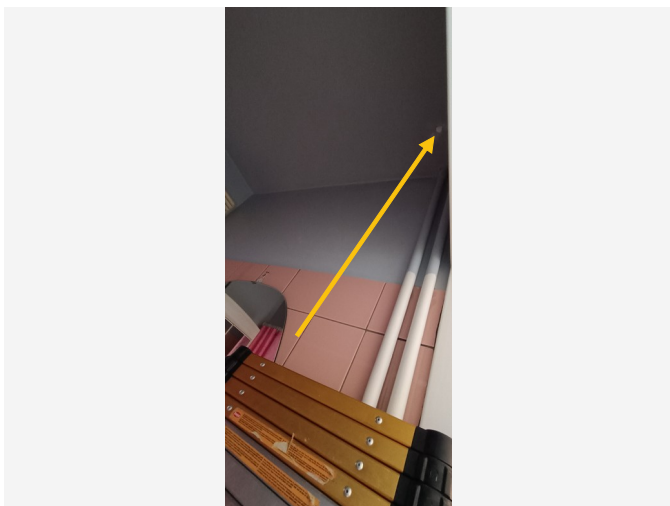
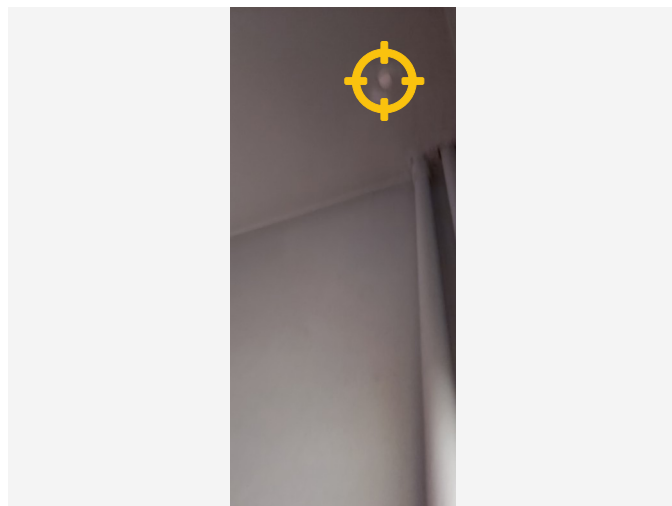
Fiche 8: Pleisterwerk plafonds

Geen asbest

#	Type	Referentie	Resultaat
8.1	Mengmonster	2	Geen asbest

Beschrijving	Pleisterwerk plafonds
Omgeving	Binnen
Primaire drager	Plafond
Bindmiddel van materiaal	Gips - kalk
