# Asbestinventarisatetest

Bredabaan 425, 2170 Antwerpen

Attestnummer : 20230304-000169.000

Uitgegeven op : 04.03.2023

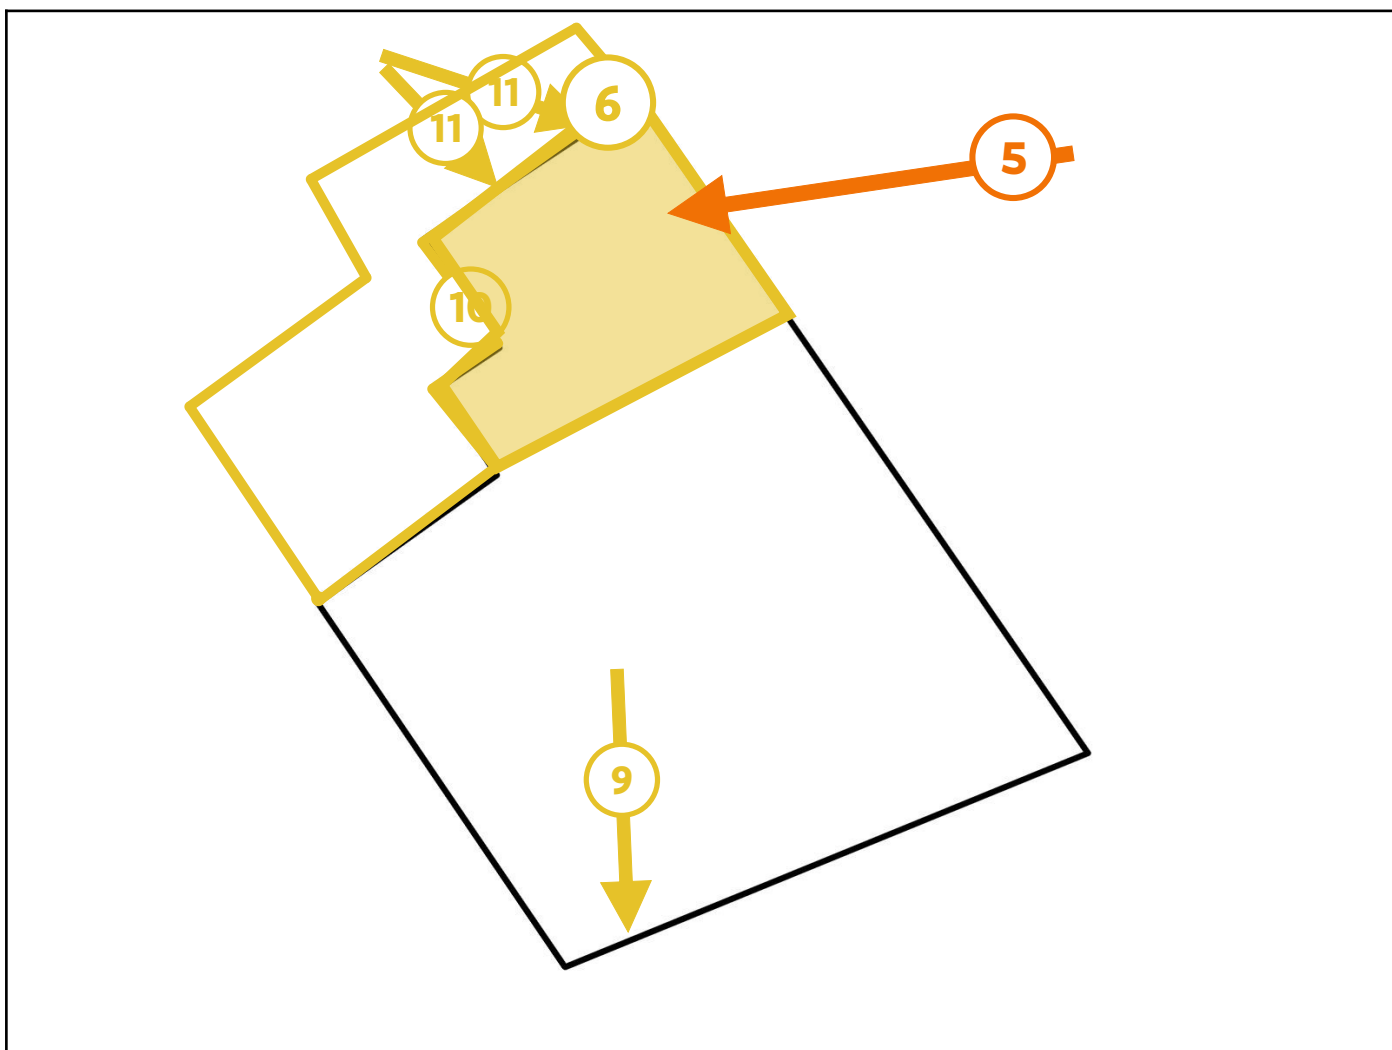
## Plan 3.1: bijbouw 1ste verdiep

| Beschrijving | Type | Actie |
|--|---|---|
| 5. afvoerbuis dak bijgebouw | Asbestmateriaal | Verwijderen |
| 6. roofing Bijgebouw | Asbestmateriaal | Zorgvuldig beheren |
| 9. bakeliet bijgebouw | Asbestmateriaal | Zorgvuldig beheren |
| 10. roofing tussen hoofdgebouw en bijgebouw 1ste | Asbestmateriaal | Zorgvuldig beheren |
| 11. platen bijgebouw | Asbestmateriaal | Zorgvuldig beheren |

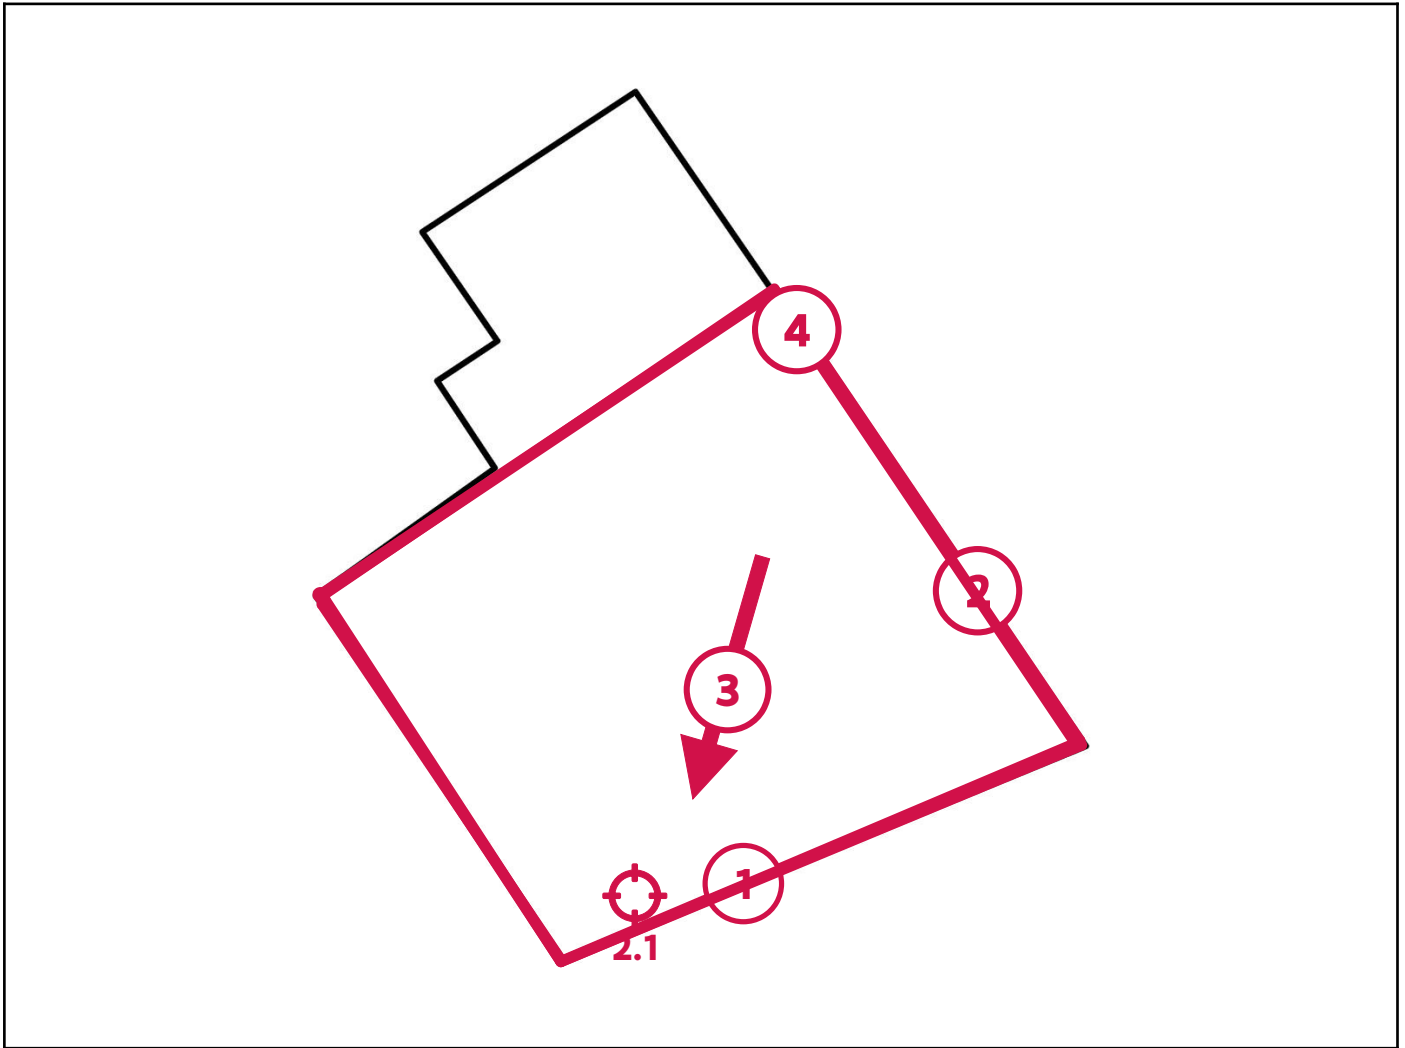
## Plan 3.2: Bijbouw 2de verdiep

| Beschrijving | Type | Actie |
|---|---|---|
| 1. bitumen golfplaat | Asbestmateriaal | Dringend verwijderen |
| 2. onderdak plaat | Asbestmateriaal | Dringend verwijderen |
| 3. afval bitumen golfplaten | Asbestmateriaal | Dringend verwijderen |
| 4. asbest contaminatie door asbesthoudende platen | Asbestmateriaal | Dringend verwijderen |

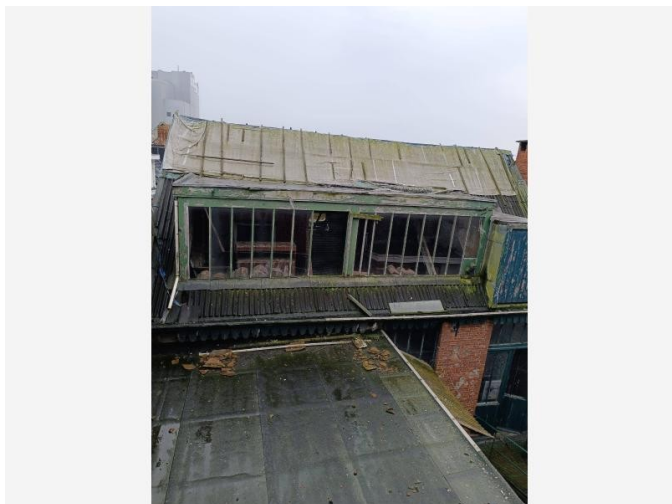
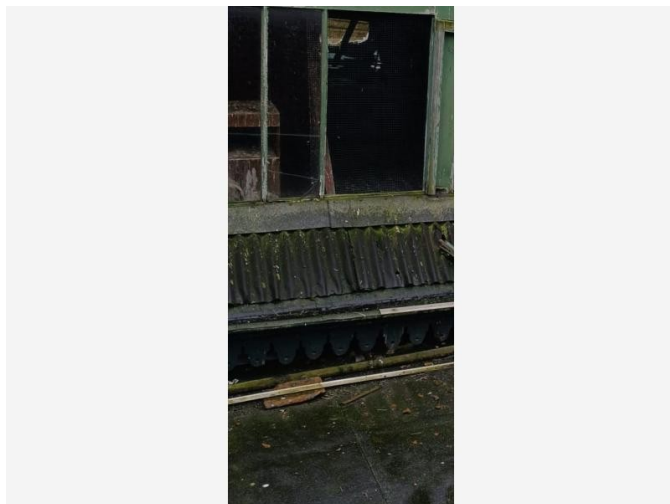
| Eindbeoordeling materiaalrisico | Hoog materiaalrisico en/of hoge kans op vezelvrijgave |

| Asbestsoort (vezeltype) | Crocidoliet aanwezig |
| Afschermingsgraad van het gehele materiaal | Geheel of deels vrij aan de buitenlucht |
| Toestand van het materiaal | Zwaar beschadigd, zwaar verweerd |

| Beschrijving | bitumen golfplaat |

**Dringend verwijderen**

- Zorg voor een veilig beheer. Vermijd het beschadigen van het asbestmateriaal. Controleer de toestand jaarlijks op wijzigingen.
- Zorg voor een veilig beheer en verwijder dit asbestmateriaal wanneer het bij werken eenvoudig bereikbaar wordt. Controleer de toestand jaarlijks op wijzigingen.

- Eenvoudige handelingen: mag via doe-het-zelf of door werknemer(s) met opleidingsattest eenvoudige handelingen platen in hun geheel verwijderen

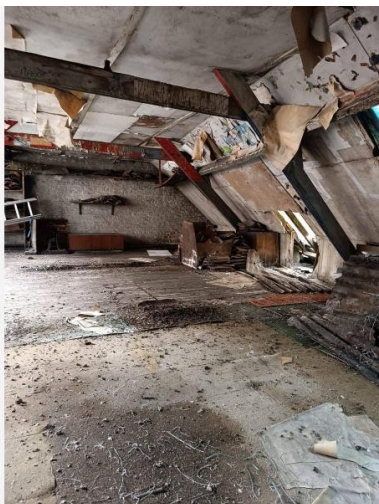
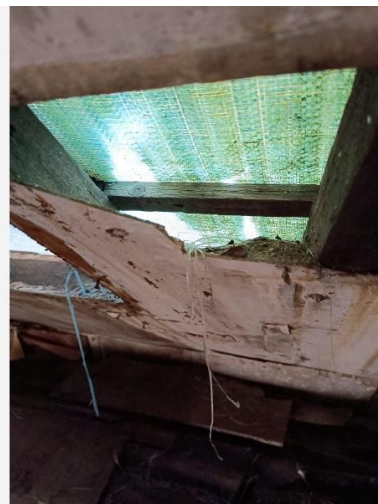
| Eindbeoordeling materiaalrisico | Hoog materiaalrisico en/of hoge kans op vezelvrijgave |

| Asbestsoort (vezeltype) | Alleen chrysotiel |
| Asbestconcentratie | Hoog ( $\geq 50\%$ ) |
| Toestand van het materiaal | Zwaar beschadigd, zwaar verweerd |

| # | Type | Referentie | Resultaat |
|---|---|---|---|
| 2.1 | Puntmonster | A5 | Chrysotiel |

| Beschrijving | onderdak plaat |

**Dringend verwijderen**

- Sluit de ruimte luchtdicht af en vermijd het betreden van de ruimte.
- Verwijder dit asbestmateriaal zo snel mogelijk. Volg de toestand goed op.

- Eenvoudige handelingen: enkel door erkend asbestverwijderaar zwaar beschadigde toestand

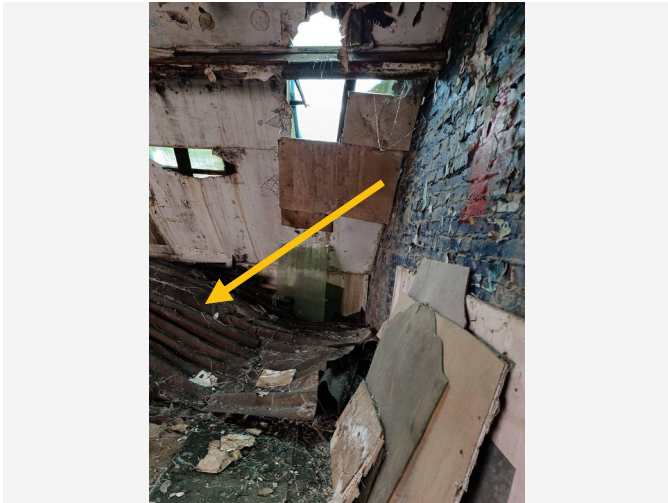
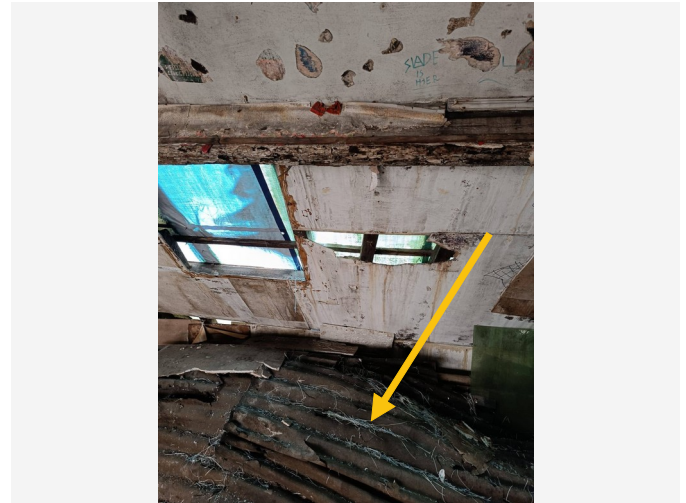
## Fiche 3: afval bitumen golfplaten

| Beschrijving | afval bitumen golfplaten |
| Aanwezige resten | resten van de dak van het bijgebouw |

**Dringend verwijderen**

- Verwijder het asbestafval.

- Eenvoudige handelingen: mag via doe-het-zelf of door werknemer(s) met opleidingsattest eenvoudige handelingen bij asbestafval weggooien

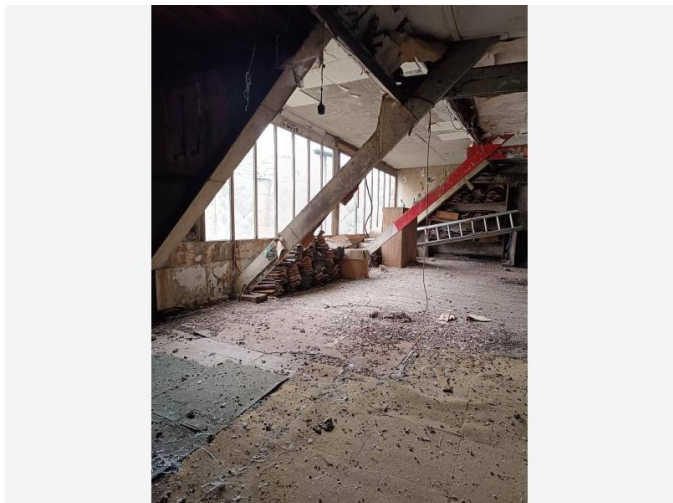
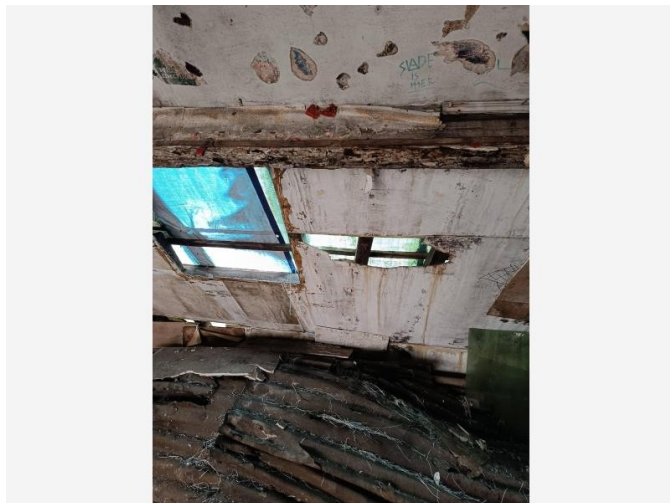
## Fiche 4: asbest contaminatie door asbesthoudende platen

| Beschrijving | asbest contaminatie door asbesthoudende platen |
| Type resten (contaminatie) | <ul style="list-style-type: none"><li>• Stof, deeltjes &lt; 4 mm, flinters, gruis (los, opliggend)</li></ul> |
| Bron van de resten | onderdak plaat |

**Dringend verwijderen**

- Sluit de ruimte luchtdicht af en vermijd het betreden van de ruimte in afwachting van verwijdering.
- Verwijder het asbestafval.

- Eenvoudige handelingen: enkel door erkend asbestverwijderaar platen zijn zwaar beschadigd

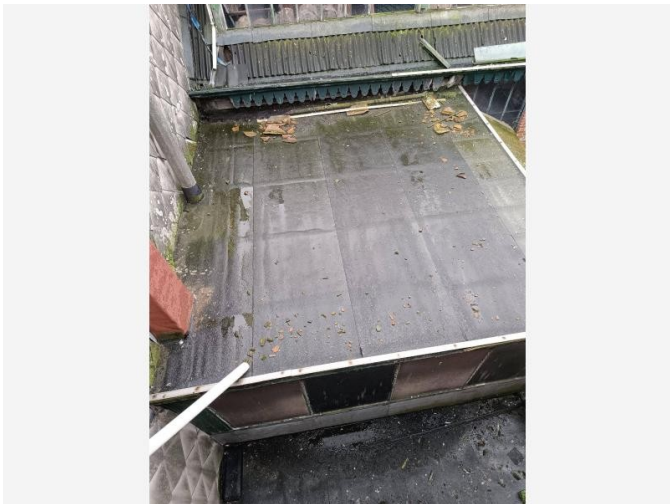
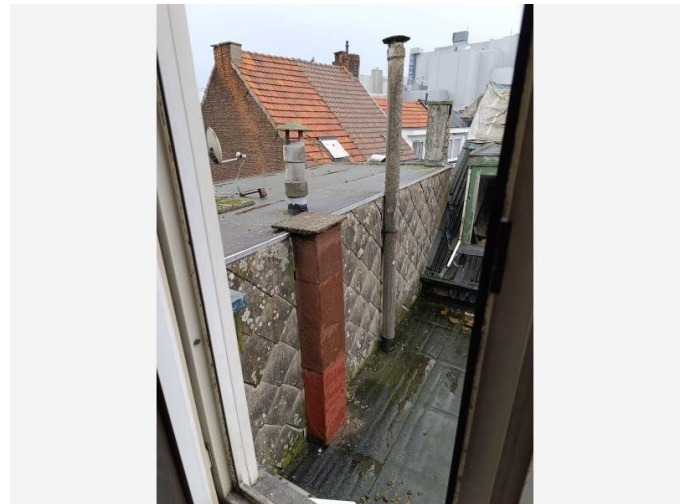
| Eindbeoordeling materiaalrisico | Laag materiaalrisico en/of verlaagde kans op vezelvrijgave |

| Asbestsoort (vezeltype) | Crocidoliet aanwezig |
| Toestand van het materiaal | Licht beschadigd, licht verweerd. Intact materiaal type Pical – asbestboard of categorie III 'gebondenheid' |

| Beschrijving | afvoerbuis dak bijgebouw |

Verwijderen

- Zorg voor een veilig beheer. Vermijd het beschadigen van het asbestmateriaal. Controleer de toestand jaarlijks op wijzigingen.
- Zorg voor een veilig beheer en verwijder dit asbestmateriaal wanneer het bij werken eenvoudig bereikbaar wordt. Controleer de toestand jaarlijks op wijzigingen.

- Eenvoudige handelingen: mag via doe-het-zelf of door werknemer(s) met opleidingsattest eenvoudige handelingen verwijderen zonder te breken

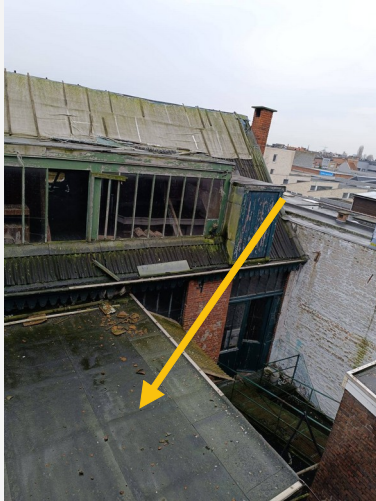
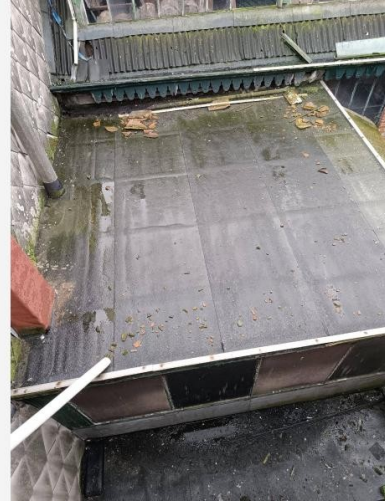
| Eindbeoordeling materiaalrisico | Laag materiaalrisico en/of verlaagde kans op vezelvrijgave |

| Asbestsoort (vezeltype) | Crocidoliet aanwezig |
| Toestand van het materiaal | Licht beschadigd, licht verweerd. Intact materiaal type Pical – asbestboard of categorie III 'gebondenheid' |

| Beschrijving | roofing Bijgebouw |

Zorgvuldig beheren

- Zorg voor een veilig beheer. Vermijd het beschadigen van het asbestmateriaal. Controleer de toestand jaarlijks op wijzigingen.
- Zorg voor een veilig beheer en verwijder dit asbestmateriaal wanneer het bij werken eenvoudig bereikbaar wordt. Controleer de toestand jaarlijks op wijzigingen.

- Eenvoudige handelingen: mag via doe-het-zelf of door werknemer(s) met opleidingsattest eenvoudige handelingen als asbestafval weggooien
