Asbestinventarisatetest

van Beethovenlei 6/2, 2900 Schoten

Attestnummer : 20231211-000143.000

Uitgegeven op : 11.12.2023

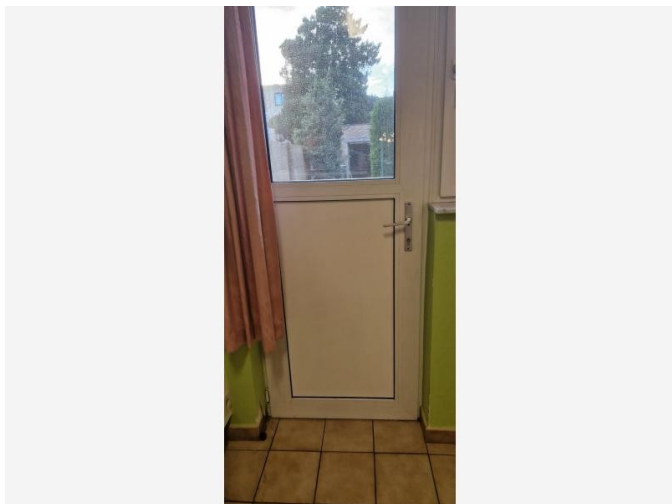
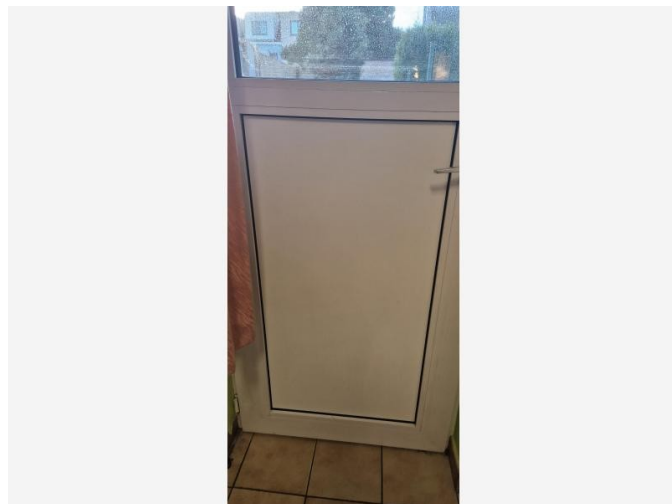
Het asbestmateriaal valt onder de mijlpaal van 2040.

Eindbeoordeling materiaalrisico	Zeer laag materiaalrisico en/of zeer lage kans op vezelvrijgave
---------------------------------	---

Gebondenheid	Categorie 1: hechtgebonden in oorsprong
Asbestsoort (vezeltype)	Crocidoliet aanwezig
Asbestconcentratie	Laag (< 50%)
Afschermingsgraad van het gehele materiaal	Niet stootvaste afscherming
Toestand van het materiaal	Onbeschadigd, niet verweerd

Beschrijving	Glasalplaat in achterdeur
Omgeving	Grenst aan binnen- en buitenlucht

- Zorg voor een veilig beheer. Vermijd het beschadigen van het asbestmateriaal. Controleer de toestand jaarlijks op wijzigingen.

- Eenvoudige handelingen: mag via doe-het-zelf of door werknemer(s) met opleidingsattest eenvoudige handelingen
Dit is een hechtgebonden materiaal, mag verwijderd worden dmv doe-het-zelf of door een asbestverwijderaar.
In zijn geheel verwijderen, vooraf fixeren/bevochtigen.
Niet breken.
Draag persoonlijke beschermingsmiddelen: wegwercoverall type 5/6, wegwerphandschoenen en minstens een masker type FFP3 of beter.
Dubbel verpakken in asbestafvalzakken.

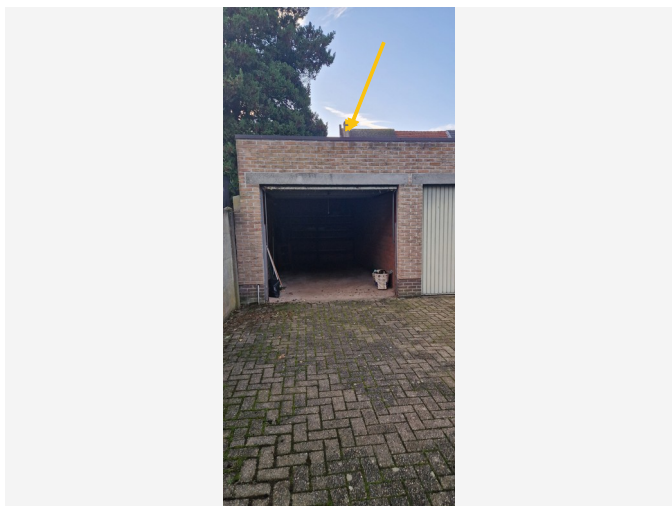
Situeringfoto

Permanente beperking

Reden: Er is geen volledige risicobeoordeling mogelijk

Uitleg van de asbestdeskundige: De roofing kan asbesthoudend zijn of bestaan uit meerdere op elkaar geplaatste roofinglagen, waarbij onderliggende lagen asbesthoudend kunnen zijn.

Dit valt niet vast te stellen zonder destructief te werk te gaan.

Bij eventuele renovatie van het plat dak dient dit verder onderzocht te worden.

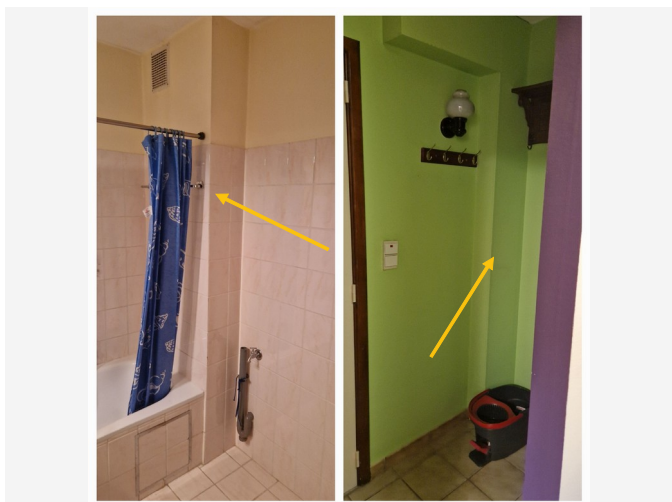
Vrije foto

Mogelijk bevindt zich hier nog een doorvoerbuīs, dit dient verder onderzocht te worden bij eventuele renovaties.

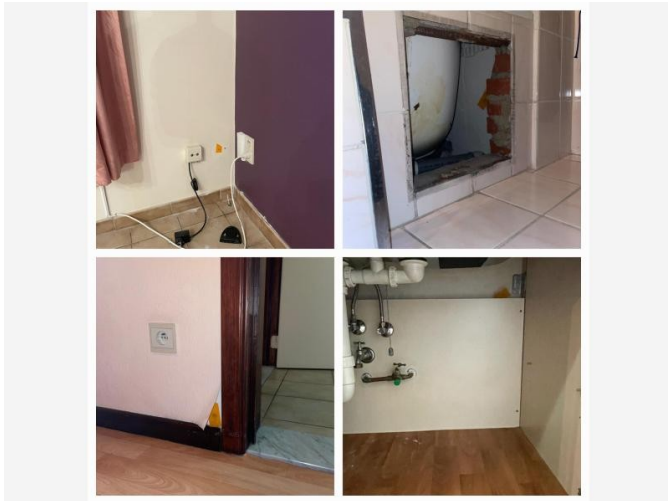
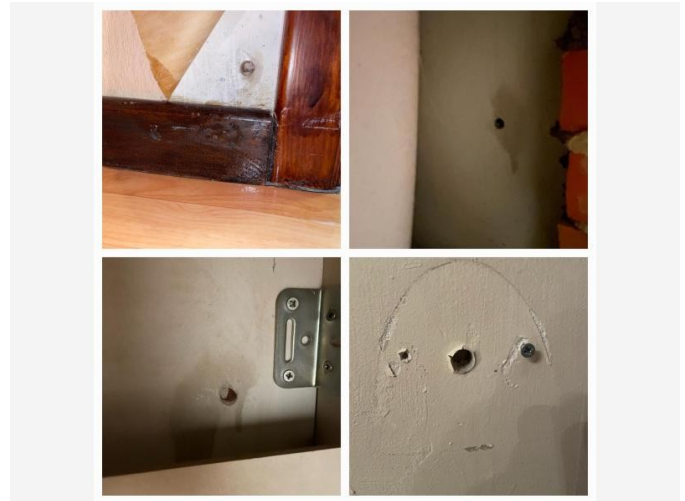
Fiche 4: Pleisterwerk muren

Geen asbest

#	Type	Referentie	Resultaat
4.1	Mengmonster	23110601	Geen asbest

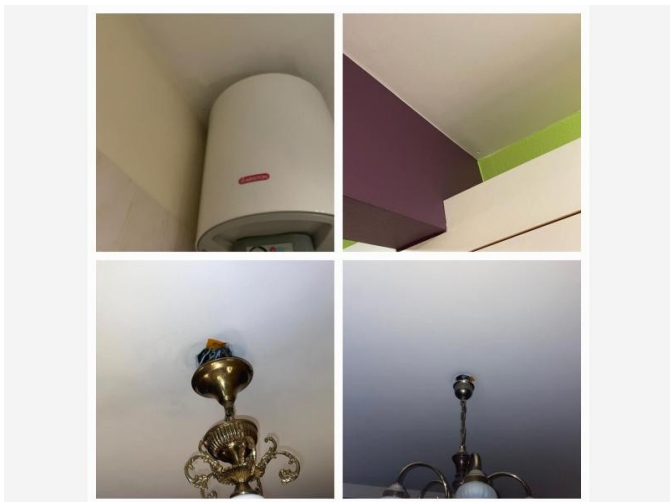
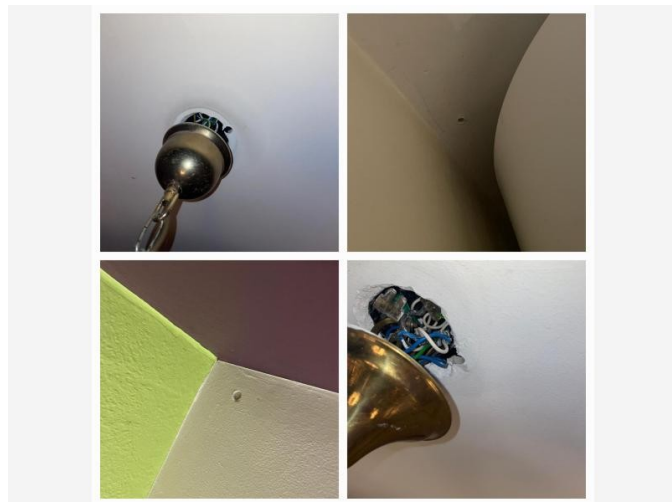
Fiche 5: Pleisterwerk plafonds

Geen asbest

#	Type	Referentie	Resultaat
5.1	Mengmonster	23110602	Geen asbest
