Asbestinventarisatetest

Grijzdijk 26, 2170 Antwerpen

Attestnummer : 20230918-000331.000

Uitgegeven op : 18.09.2023

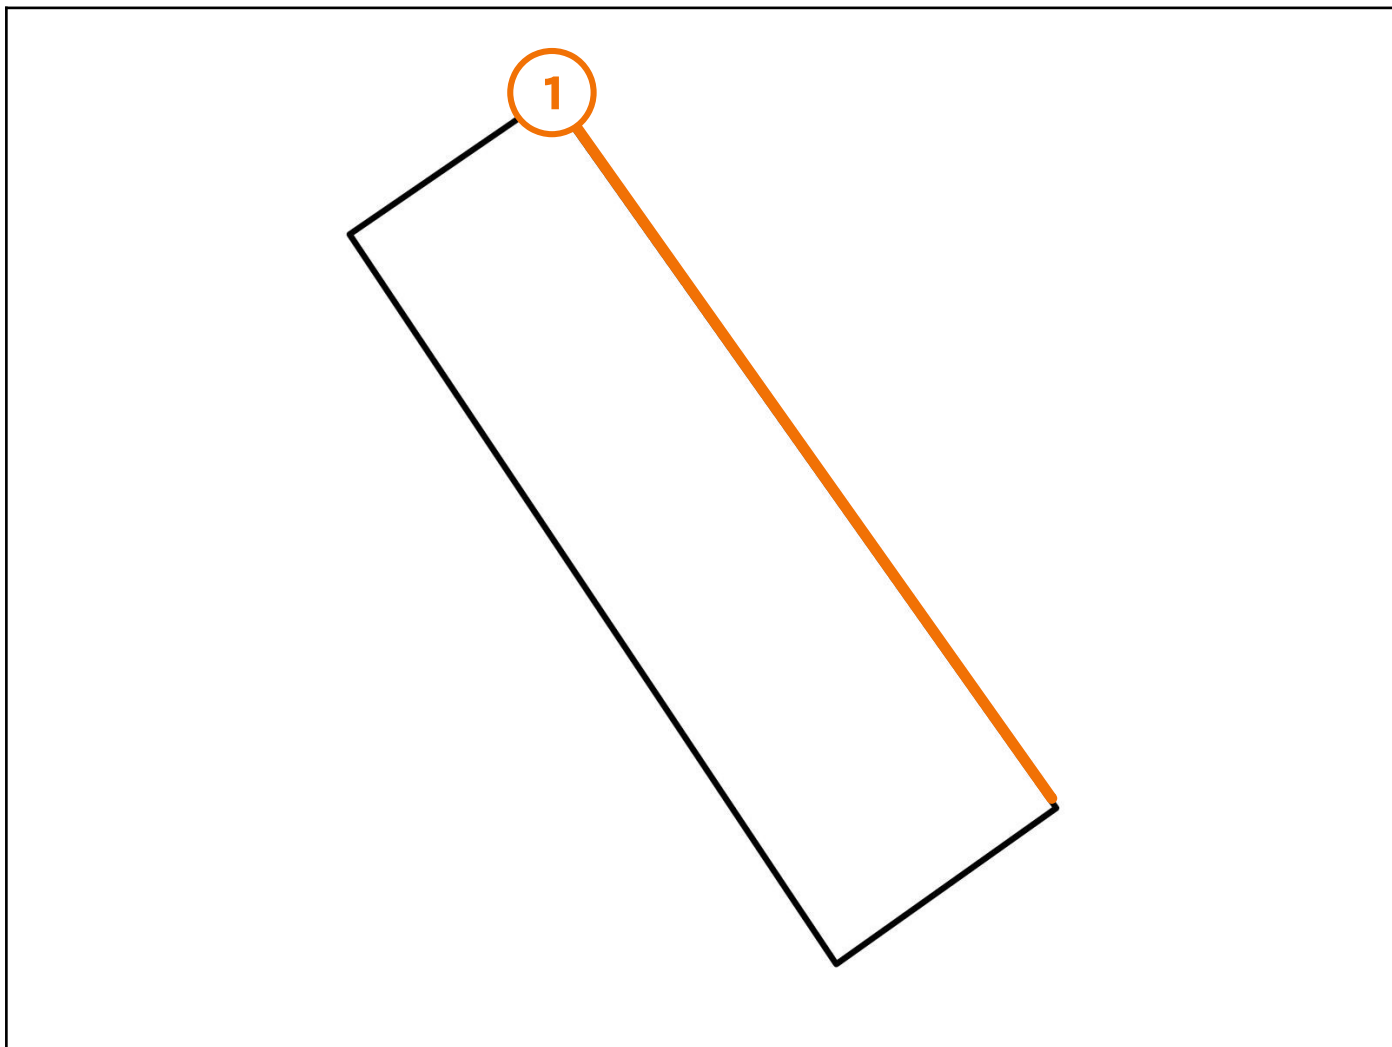
Plan 2.1: Bijgebouw plan

Beschrijving	Type	Actie
1. Cementegels als gevelbekleding	Asbestmateriaal	Verwijderen

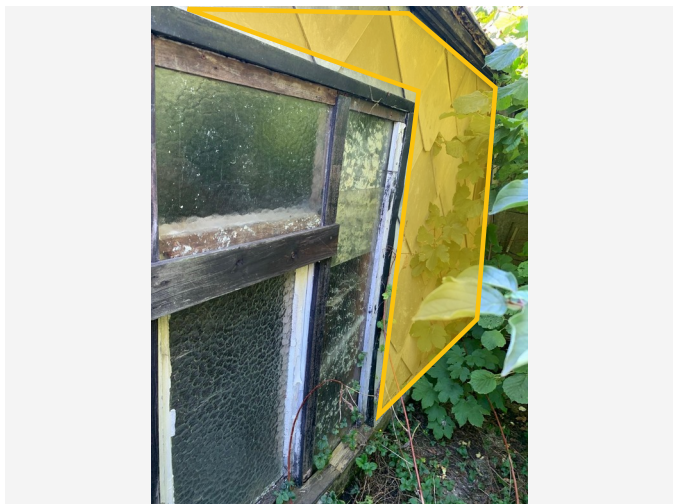
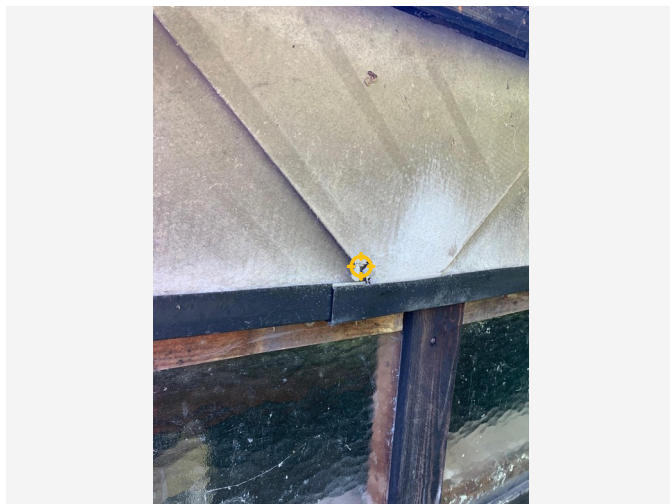
Conclusie

Actie

Het asbestmateriaal valt onder de mijlpaal van 2034.

Hoe zorgt u voor een asbestveilige toestand?

Verwijderen

Risicobeoordeling

Eindbeoordeling materiaalrisico	Laag materiaalrisico en/of verlaagde kans op vezelvrijgave
---------------------------------	--

Gebondenheid	Categorie 1: hechtgebonden in oorsprong
Asbestsoort (vezeltype)	Alleen chrysotiel
Asbestconcentratie	Laag (< 50%)
Afschermingsgraad van het gehele materiaal	Geheel of deels vrij aan de buitenlucht
Toestand van het materiaal	Licht beschadigd, licht verweerd. Intact materiaal type Pical – asbestboard of categorie III 'gebondenheid'

#	Type	Referentie	Resultaat
1.1	Puntmonster	05	Chrysotiel

Beschrijving	Cementtegels als gevelbekleding
Omgeving	Buiten
Primaire drager	Wand buitenschil
Asbestmateriaal	Dak- en gevelbekleding - Plaat
Bindmiddel van asbestmateriaal	Cement
Gebondenheid op basis van bindmiddel	Hecht
Hoeveelheid (oppervlakte - dikte - aantal)	• 8,00 m ² - 0,50 cm - 1 stuk

- Zorg voor een veilig beheer. Vermijd het beschadigen van het asbestmateriaal. Controleer de toestand jaarlijks op wijzigingen.

- Eenvoudige handelingen: mag via doe-het-zelf of door werknemer(s) met opleidingsattest eenvoudige handelingen
Hechtgebonden, draag de juiste PBM's Nadien ondervloer afdekken, platen voorzichtig verwijderen, niet breken, niet gooien.

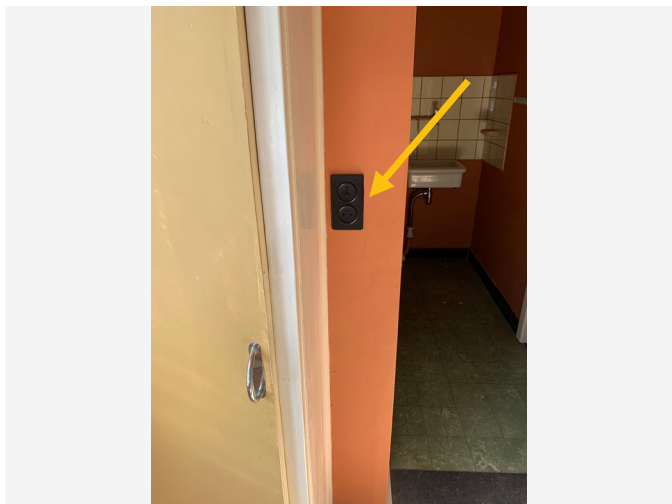
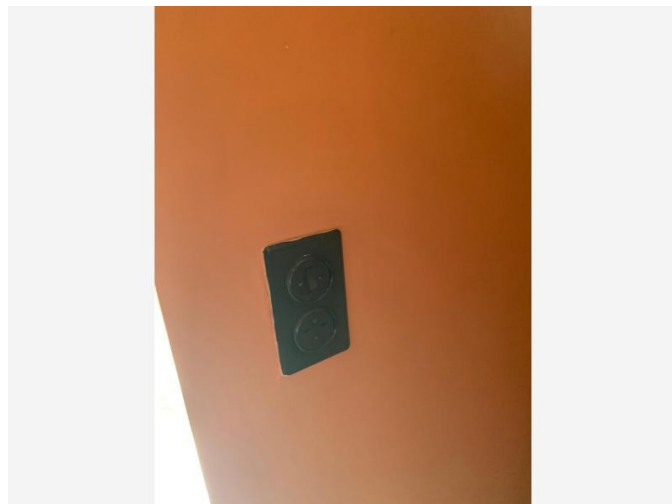
Conclusie

Actie

Het asbestmateriaal valt onder de mijlpaal van 2040.

Hoe zorgt u voor een asbestveilige toestand?

Zorgvuldig beheren

Eindbeoordeling materiaalisico	Laag materiaalisico en/of verlaagde kans op vezelvrijgave
--------------------------------	---

Gebondenheid	Categorie 1: hechtgebonden in oorsprong
Asbestsoort (vezeltype)	Crocidoliet aanwezig
Asbestconcentratie	Laag (< 50%)
Afschermingsgraad van het gehele materiaal	Geheel of deels (ook) vrij aan de binnenlucht
Toestand van het materiaal	Onbeschadigd, niet verweerd

Beschrijving	Elektrische onderdelen in bakeliet
Omgeving	Binnen
Primaire drager	Communicatie en elektrische infrastructuur en uitrusting
Asbestmateriaal	Plaat, paneel, tablet - Type Bakeliet
Bindmiddel van asbestmateriaal	Kunststof of -hars
Gebondenheid op basis van bindmiddel	Hecht
Hoeveelheid (oppervlakte - dikte - aantal)	• 1,00 m ² - 0,50 cm - 1 stuk
Totaal volume	0,005 m ³
Eenvoudig bereikbaar	Ja
Bevestigingswijze	• Geschroefd
Identificatiemethode	Vaststelling zonder monsternamen

Destructieve handeling voor identificatie	Nee
Opmerking	Verschillende schakelaars en stopcontacten in bakeliet aanwezig

- Zorg voor een veilig beheer. Vermijd het beschadigen van het asbestmateriaal. Controleer de toestand jaarlijks op wijzigingen.

- Eenvoudige handelingen: mag via doe-het-zelf of door werknemer(s) met opleidingsattest eenvoudige handelingen
Hechtgebonden, voorzichtig verwijderen zonder het te beschadigen.

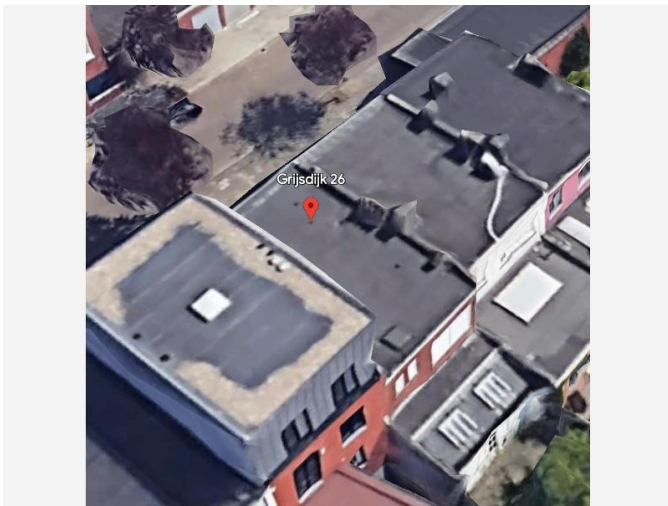
Vrije foto

Het dak is bedekt met roofing. Deze kon zodoende niet geanalyseerd of bemonsterd worden. Verdere controle is nodig om aanwezigheid van asbest uit te sluiten

Identificatiemethode	Redelijk vermoeden
Primaire drager	Plat dak
(Asbest)materiaal	Dak- en gevelbekleding - Roofing
Bindmiddel	Bitumen (roofing, teer, asfalt)
Gebondenheid bindmiddel	Hecht

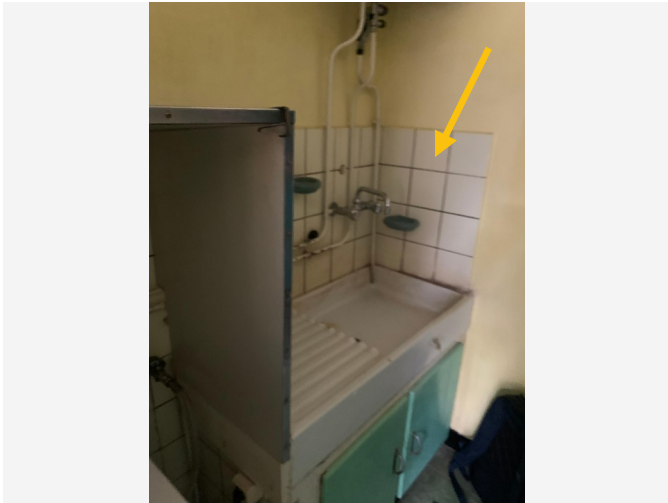
Vrije foto

Tegels kunnen mogelijk verlijmd zijn met asbesthoudende lijm. Verdere controle bij verwijdering is nodig om aanwezigheid van asbest uit te sluiten

Identificatiemethode	Redelijk vermoeden
Primaire drager	Binnenwand
(Asbest)materiaal	In-situ afwerkingslagen - Lijm laag
Bindmiddel	Lijm
Gebondenheid bindmiddel	Hecht

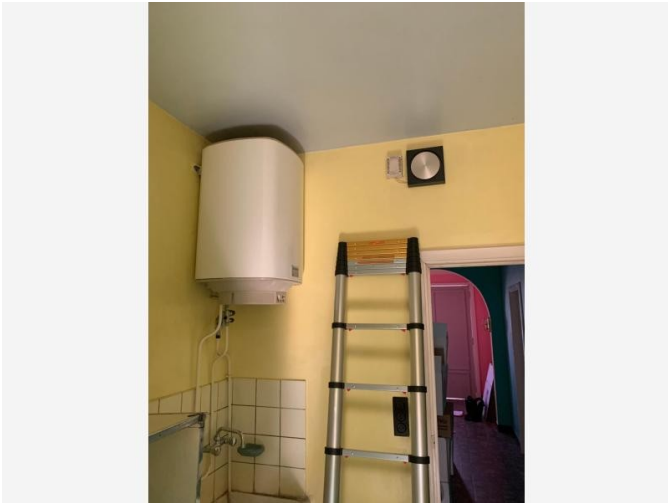
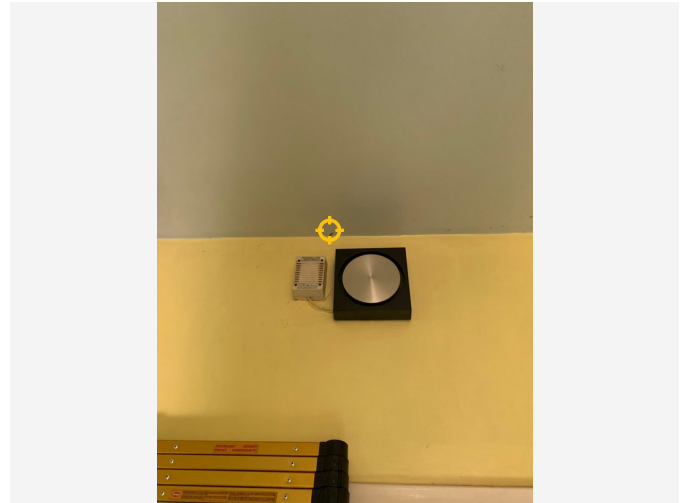
Fiche 5: Pleisterwerk plafond

Conclusie

Geen asbest

#	Type	Referentie	Resultaat
5.1	Mengmonster	03	Geen asbest

Beschrijving	Pleisterwerk plafond
Omgeving	Binnen
Primaire drager	Plafond

Bindmiddel van materiaal	Gips - kalk
Gebondenheid op basis van bindmiddel	Niet-hechtgebonden
Hoeveelheid (oppervlakte - dikte - aantal)	• 120,00 m ² - 1,50 cm - 1 stuk
Totaal volume	1,80 m ³
Identificatiemethode	Vaststelling met monstername
Destructieve handeling voor identificatie	Nee
Opmerking	Geen stookruimte.

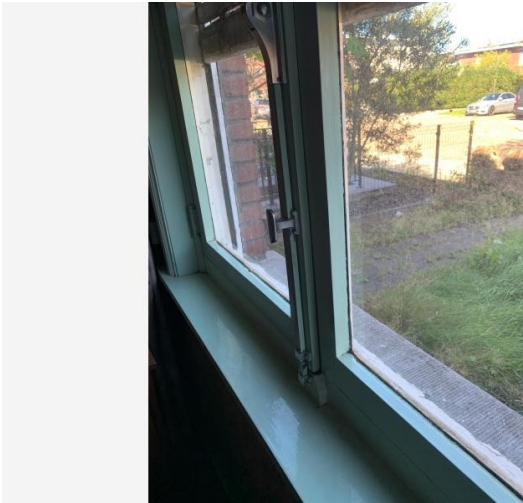
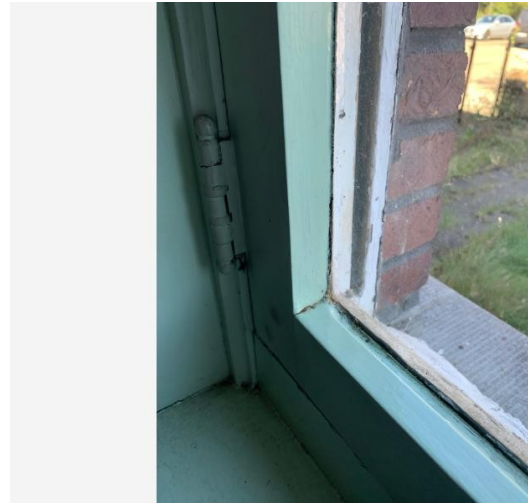
Conclusie

Geen asbest

#	Type	Referentie	Resultaat
6.1	Mengmonster	01	Geen asbest

Beschrijving	Mastiek ramen
Omgeving	Grenst aan binnen- en buitenlucht
Primaire drager	Wandopening verticaal (raam, deur, ...)

Bindmiddel van materiaal	Kitten, mastiek, pasta
Gebondenheid op basis van bindmiddel	Hecht
Hoeveelheid (gewicht - aantal)	• 6,00 kg - 1 stuk
Totaal gewicht	6,00 kg
Identificatiemethode	Vaststelling met monstername
Destructieve handeling voor identificatie	Nee

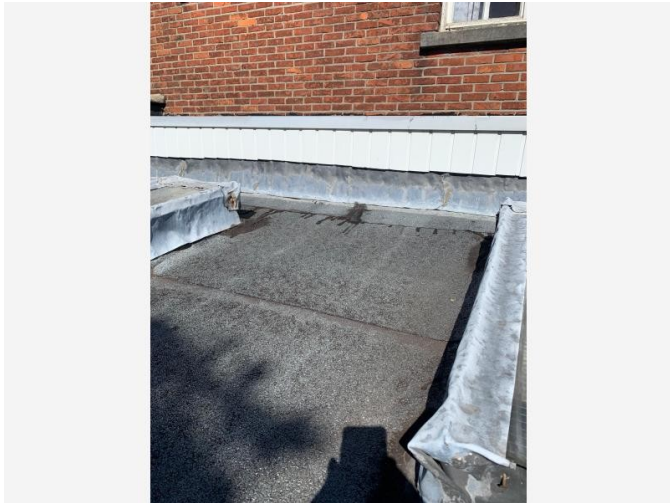
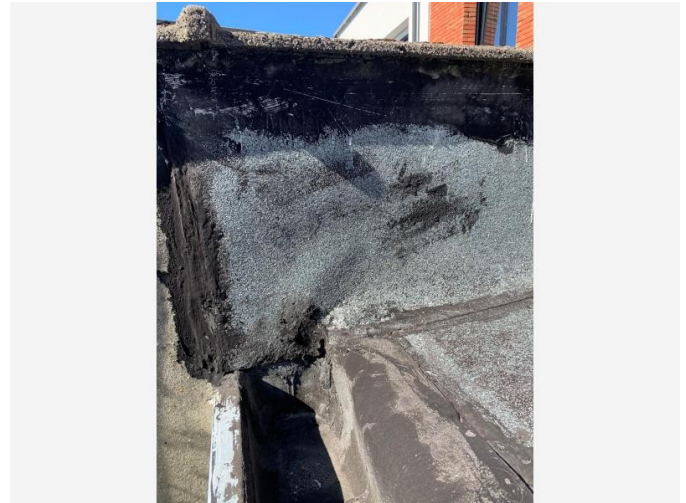
Fiche 7: Dakbedekking in roofing

Conclusie

Geen asbest

#	Type	Referentie	Resultaat
7.1	Puntmonster	04	Geen asbest

Beschrijving	Dakbedekking in roofing
Omgeving	Buiten
Primaire drager	Plat dak
Bindmiddel van materiaal	Bitumen (roofing, teer, asfalt)

Gebondenheid op basis van bindmiddel	Hecht
Hoeveelheid (oppervlakte - aantal)	• 20,00 m ² - 1 stuk
Totale oppervlakte	20,00 m ²
Identificatiemethode	Vaststelling met monstername
Destructieve handeling voor identificatie	Nee

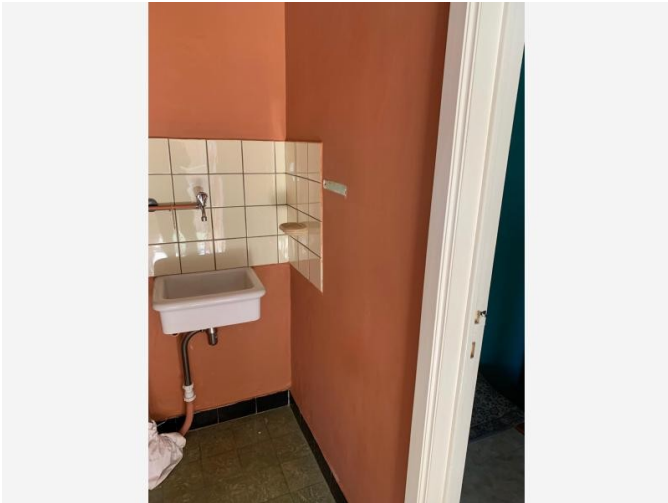
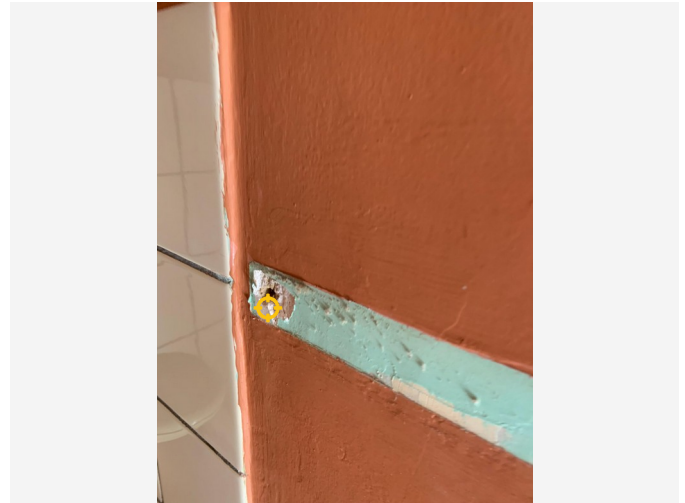
Conclusie

Geen asbest

#	Type	Referentie	Resultaat
8.1	Mengmonster	02	Geen asbest

Beschrijving	Pleisterwerk muren
Omgeving	Binnen
Primaire drager	Binnenwand

Bindmiddel van materiaal	Gips - kalk
Gebondenheid op basis van bindmiddel	Niet-hechtgebonden
Hoeveelheid (oppervlakte - dikte - aantal)	• 2,65 m ² - 1,50 cm - 1 stuk
Totaal volume	0,04 m ³
Identificatiemethode	Vaststelling met monstername
Destructieve handeling voor identificatie	Nee
Opmerking	Geen stookruimte
