Asbestinventarisatetest

Kruisbaanvelden 84, 2170 Antwerpen

Attestnummer : 20231122-000283.000

Uitgegeven op : 22.11.2023

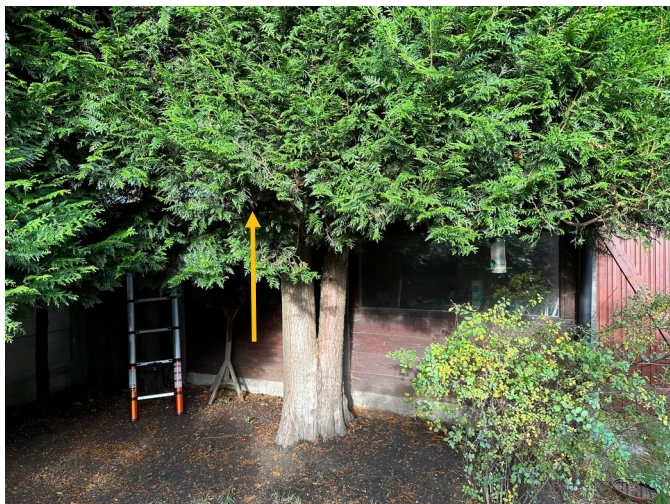
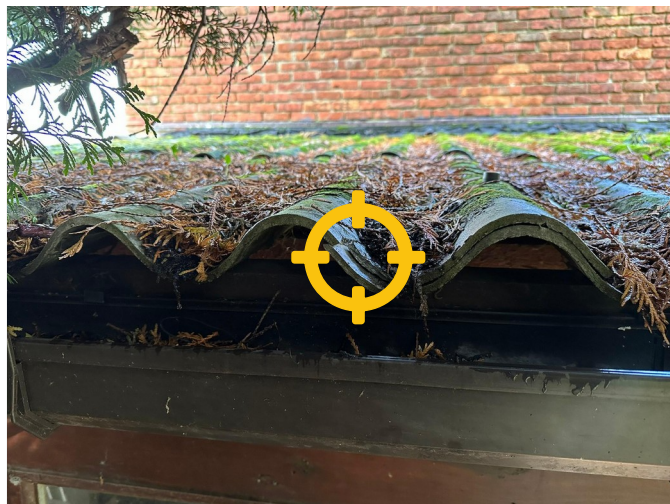
Eindbeoordeling materiaalrisico	Laag materiaalrisico en/of verlaagde kans op vezelvrijgave
---------------------------------	--

Gebondenheid	Categorie 1: hechtgebonden in oorsprong
Asbestsoort (vezeltype)	Alleen chrysotiel
Asbestconcentratie	Laag (< 50%)
Afschermingsgraad van het gehele materiaal	Geheel of deels vrij aan de buitenlucht
Toestand van het materiaal	Licht beschadigd, licht verweerd. Intact materiaal type Pical – asbestboard of categorie III 'gebondenheid'

#	Type	Referentie	Resultaat
1.1	Puntmonster	PS1	Chrysotiel

Beschrijving	Golfplaten tuinhuis en garage
Omgeving	Buiten
Primaire drager	Schuin dak
Asbestmateriaal	Dak- en gevelbekleding - Golfplaat
Bindmiddel van asbestmateriaal	Cement

Gebondenheid op basis van bindmiddel	Hecht
Hoeveelheid (oppervlakte - aantal)	<ul style="list-style-type: none">• 15,00 m² - 1 stuk• 21,00 m² - 1 stuk
Totale oppervlakte	36,00 m ²
Eenvoudig bereikbaar	Ja
Bevestigingswijze	<ul style="list-style-type: none">• Genageld, geniet
Identificatiemethode	Vaststelling met monsternamen
Destructieve handeling voor identificatie	Nee

Het asbestmateriaal valt onder de mijlpaal van 2034.

Verwijderen

- Zorg voor een veilig beheer en verwijder dit asbestmateriaal wanneer het bij werken eenvoudig bereikbaar wordt. Controleer de toestand jaarlijks op wijzigingen.
- Hemelwater dat afspoelt van asbestcement daken of gevels kan asbestdeeltjes bevatten. Gebruik het enkel voor gesloten circuits (bv. spoelen toiletten). Reinig na het vervangen van het dak of de gevel de dakgoten en regenwaterput of -ton om asbesthoudend sediment of slib te verwijderen

- Eenvoudige handelingen: mag via doe-het-zelf of door werknemer(s) met opleidingsattest eenvoudige handelingen
Mits gebruik van de juiste beschermingsmiddelen mogen de golfplaten zelf verwijderd worden. Let op dat je deze bevochtigd en zo intact mogelijk afvoert naar de daarvoor voorziene instanties. Vermijd gebruik van mechanische middelen.

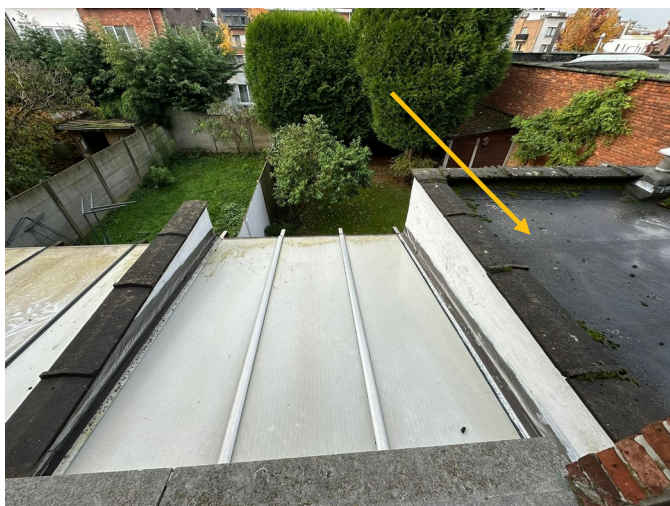
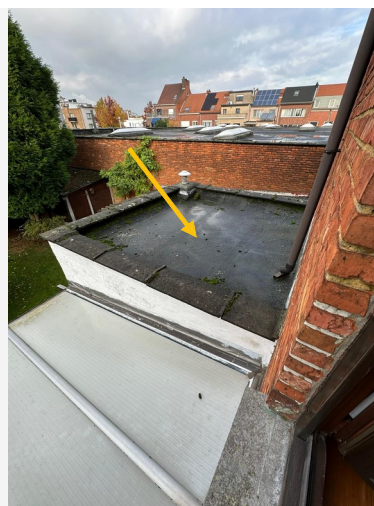
Eindbeoordeling materiaalrisico	Laag materiaalrisico en/of verlaagde kans op vezelvrijgave
---------------------------------	--

Gebondenheid	Categorie 1: hechtgebonden in oorsprong
Asbestsoort (vezeltype)	Crocidoliet aanwezig
Asbestconcentratie	Laag (< 50%)
Afschermingsgraad van het gehele materiaal	Geheel of deels vrij aan de buitenlucht
Toestand van het materiaal	Licht beschadigd, licht verweerd. Intact materiaal type Pical – asbestboard of categorie III 'gebondenheid'

Beschrijving	Roofing boven keuken
Omgeving	Buiten
Primaire drager	Plat dak
Asbestmateriaal	Dak- en gevelbekleding - Roofing
Bindmiddel van asbestmateriaal	Bitumen (roofing, teer, asfalt)
Gebondenheid op basis van bindmiddel	Hecht
Hoeveelheid (oppervlakte - aantal)	• 9,00 m ² - 1 stuk
Totale oppervlakte	9,00 m ²
Eenvoudig bereikbaar	Ja
Bevestigingswijze	• Verlijmd, ingegoten, versmeerd

Identificatiemethode	Vaststelling zonder monstername Motivatie: Groot risico op structurele gevolgschade (lekschade, werking installatie,...)
Destructieve handeling voor identificatie	Nee

Het asbestmateriaal valt onder de mijlpaal van 2040.

Zorgvuldig beheren

- Zorg voor een veilig beheer. Vermijd het beschadigen van het asbestmateriaal. Controleer de toestand jaarlijks op wijzigingen.

- Eenvoudige handelingen: enkel door erkend asbestverwijderaar
Doordat de toepassing niet intact verwijderd kan worden, wordt aangeraden dit te laten verwijderen door een specialist.

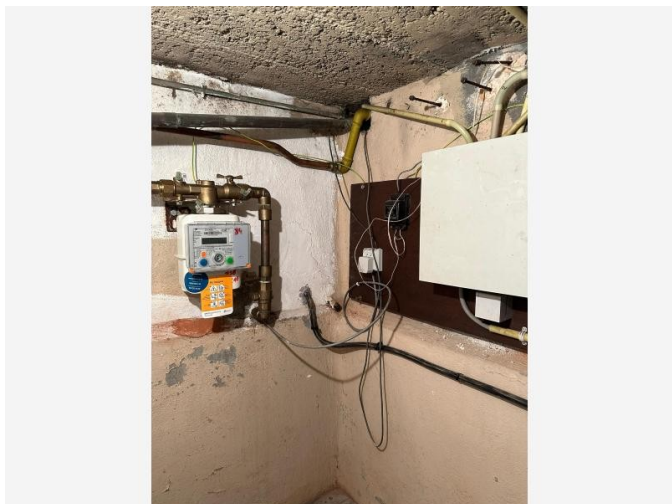
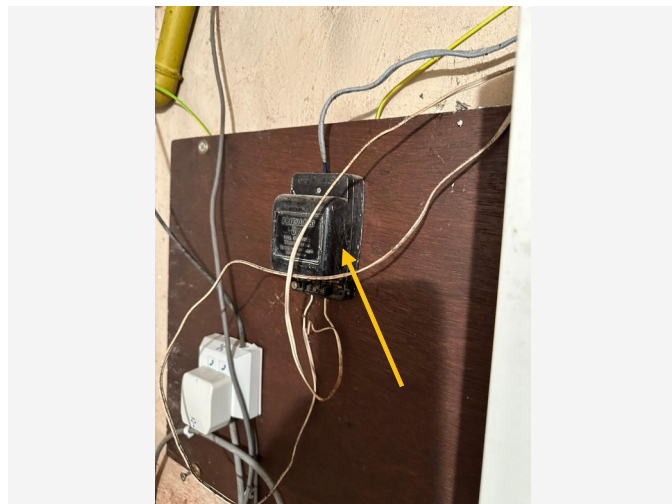
Eindbeoordeling materiaalisico	Laag materiaalisico en/of verlaagde kans op vezelvrijgave
--------------------------------	---

Gebondenheid	Categorie 1: hechtgebonden in oorsprong
Asbestsoort (vezeltype)	Crocidoliet aanwezig
Asbestconcentratie	Laag (< 50%)
Afschermingsgraad van het gehele materiaal	Geheel of deels (ook) vrij aan de binnenlucht
Toestand van het materiaal	Onbeschadigd, niet verweerd

Beschrijving	Bakeliet stroomverdeler
Omgeving	Binnen
Primaire drager	Communicatie en elektrische infrastructuur en uitrusting
Asbestmateriaal	Plaat, paneel, tablet - Type Bakeliet
Bindmiddel van asbestmateriaal	Kunststof of -hars
Gebondenheid op basis van bindmiddel	Hecht
Hoeveelheid (oppervlakte - dikte - aantal)	• 0,01 m ² - 1,00 cm - 1 stuk
Totaal volume	< 0,001 m ³
Eenvoudig bereikbaar	Ja
Bevestigingswijze	• Geschroefd
Identificatiemethode	Vaststelling zonder monsternamen

Het asbestmateriaal valt onder de mijlpaal van 2040.

Zorgvuldig beheren

- Zorg voor een veilig beheer en verwijder dit asbestmateriaal wanneer het bij werken eenvoudig bereikbaar wordt. Controleer de toestand jaarlijks op wijzigingen.

- Eenvoudige handelingen: mag via doe-het-zelf of door werknemer(s) met opleidingsattest eenvoudige handelingen
Mits gebruik van de juiste beschermingsmiddelen (handschoenen, FFP3 masker, ...), mag de toepassing zelf verwijderd worden. Let er op dat deze intact naar de daarvoor voorziene instanties wordt gebracht.

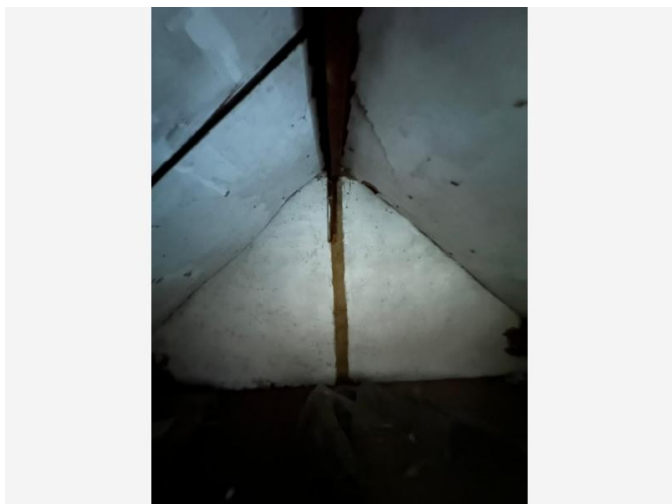
Vrije foto

Onderdak bestaat net als de vloer van zolder uit houtvezelplaten. Deze zijn grotendeels wit geschilderd.

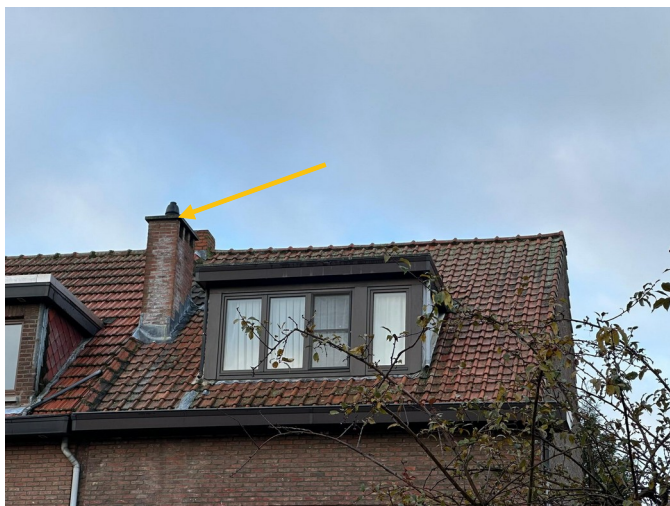
Vrije foto

Betreft een gemetste schouw, met bovenaan een betonnen schouwkap.

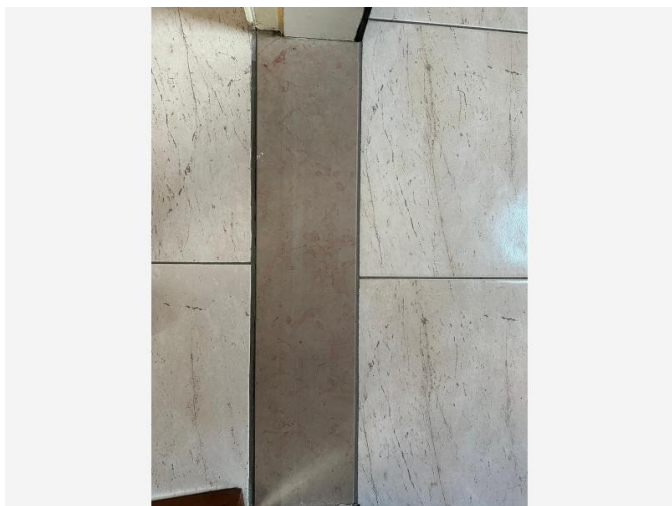
Vrije foto

Dorpels bestaan uit natuursteen.

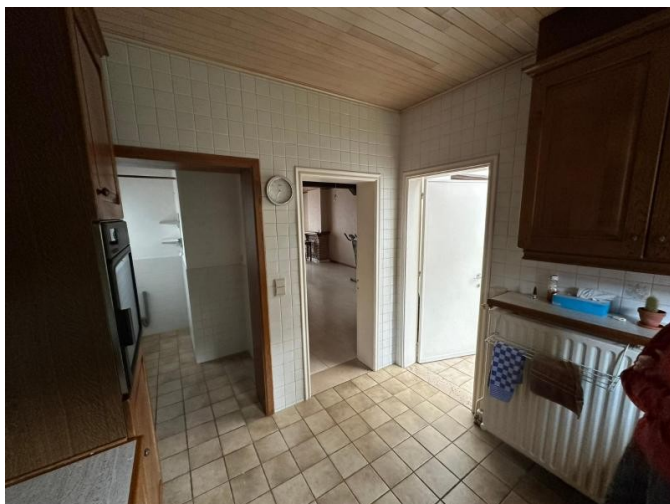
Vrije foto

Verschillende soorten tegels (waaronder faïence) aanwezig in de woning, op zowel de vloer als muur. Wanneer deze bij renovatie verwijderd zou worden dient men steeds aandachtig te zijn voor de lijm waarmee deze is vastgeplakt. Indien deze bijvoorbeeld een zwarte kleur heeft, dan is dit een goede indicatie dat deze asbestverdacht is. Bijgevolg dient deze met de nodige voorzichtigheid en beschermingsmiddelen verwijderd te worden. Bij het aantreffen hiervan kan bijkomend onderzoek nuttig zijn.

Overige vloeren en de houten trap zijn bedekt met tapis-plain.

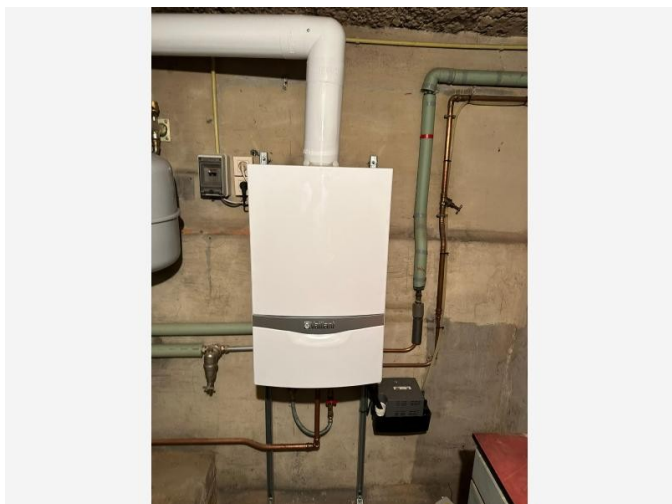
Vrije foto

Betreft een Vaillant-doorstroomer van 2015 en is dus vrij van asbesthoudende toepassingen.

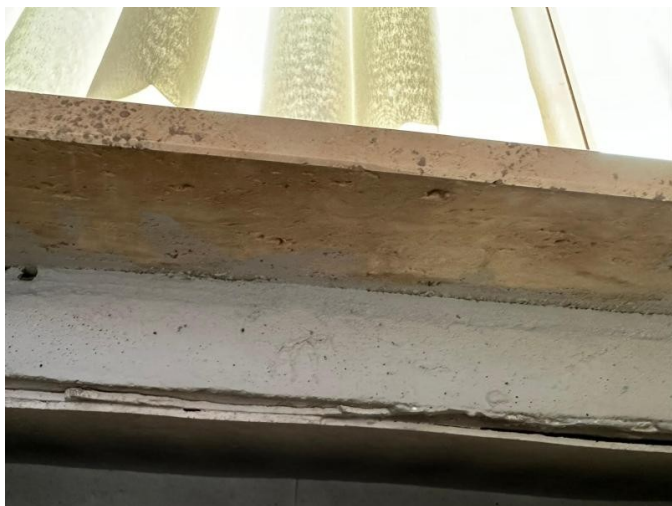
Vrije foto

Vensterbanken op gelijkvloers bestaan uit natuursteen. Die op de hogere verdiepingen zijn van hout.

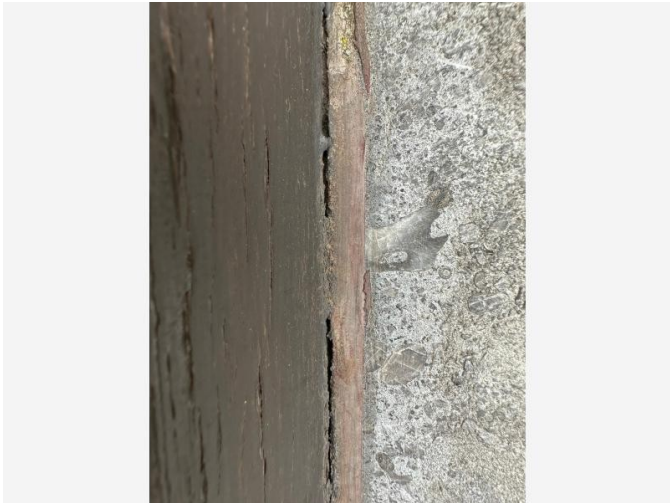
Vrije foto

Ramen en deuren zijn gekit met siliconen (zowel buiten- als binnenschil van dichting heeft een zachte structuur) of gecementeerd.

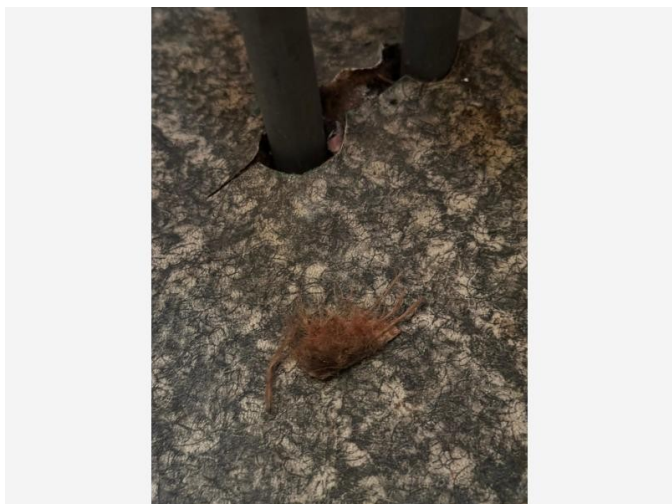
Vrije foto

Vloerzeil op verschillende plaatsen beschadigd, waardoor de onderliggende structuur - met paardenharen en jute - goed zichtbaar is. Hierdoor is deze bijgevolg niet asbestverdacht. De niet-zichtbare delen kunnen uiteraard wel verdacht zijn, dus bij renovatie steeds de nodige voorzichtigheid en beschermingsmiddelen gebruiken.

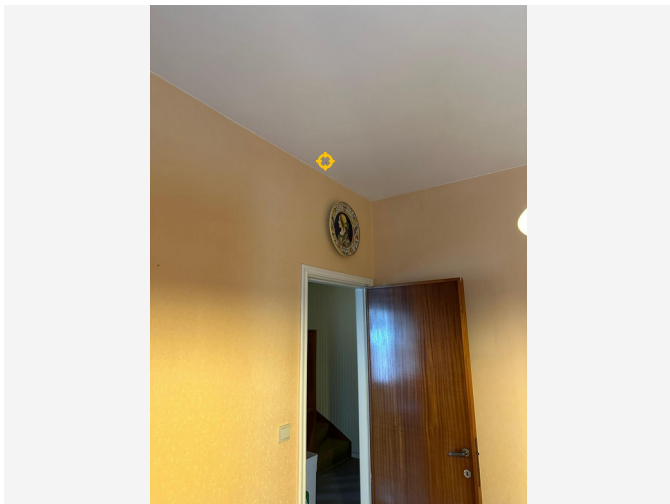
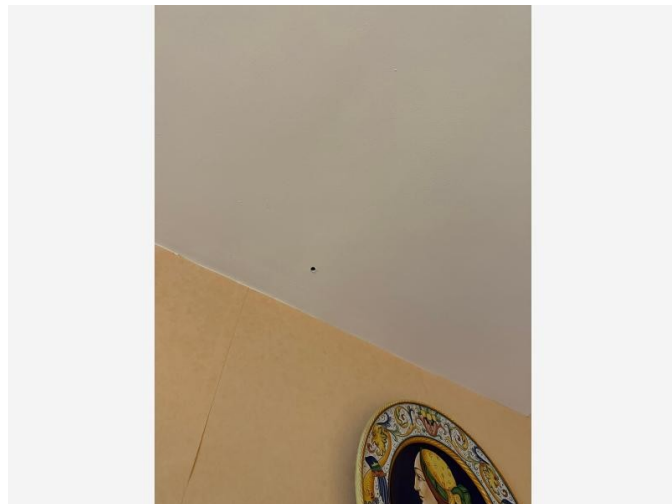
Geen asbest

#	Type	Referentie	Resultaat
12.1	Mengmonster	MM2	Geen asbest

Beschrijving	Pleisterwerk plafonds
Omgeving	Binnen
Primaire drager	Plafond
Bindmiddel van materiaal	Gips - kalk

Gebondenheid op basis van bindmiddel	Niet-hechtgebonden
Hoeveelheid (oppervlakte - dikte - aantal)	• 1,00 m ² - 1,00 cm - 1 stuk
Totaal volume	0,01 m ³
Identificatiemethode	Vaststelling met monstername
Destructieve handeling voor identificatie	Nee
Opmerking	Meeste plafonds in de woning zijn valse plafonds bestaande uit houten latten of beplating.

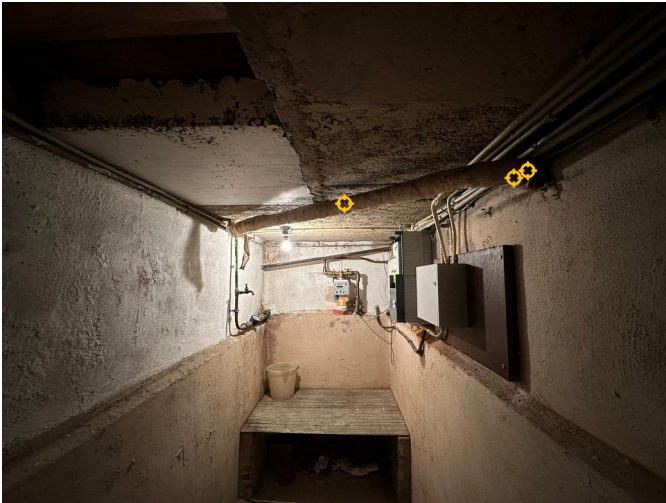
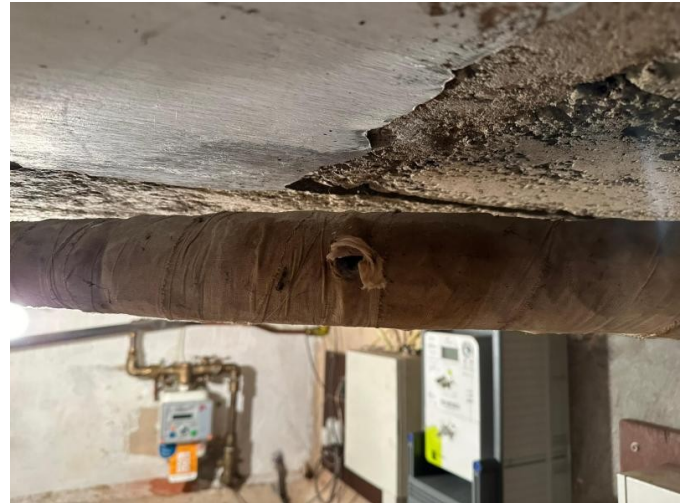
Fiche 13: Leidingisolatie kelder

Geen asbest

#	Type	Referentie	Resultaat
13.1	Mengmonster	MM3	Geen asbest

Beschrijving	Leidingisolatie kelder
Omgeving	Binnen
Primaire drager	HVAC infrastructuur en uitrusting
Bindmiddel van materiaal	Karton - papier - viltachtig

Gebondenheid op basis van bindmiddel	Niet-hechtgebonden
Hoeveelheid (gewicht - aantal)	• 0,20 kg - 1 stuk
Totaal gewicht	0,20 kg
Identificatiemethode	Vaststelling met monstername
Destructieve handeling voor identificatie	Nee
Opmerking	Geen grote bochten in de stukken leidingisolatie aanwezig. Mengstaal van 3 verschillende puntstalen genomen: op het rechte stuk en op het stuk met de meeste kromming.

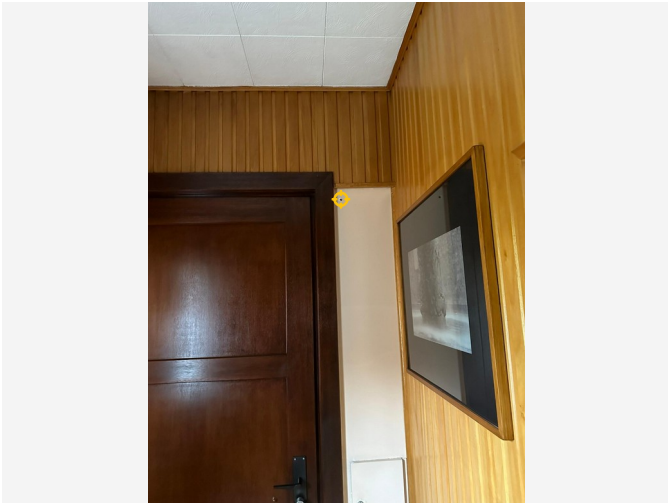
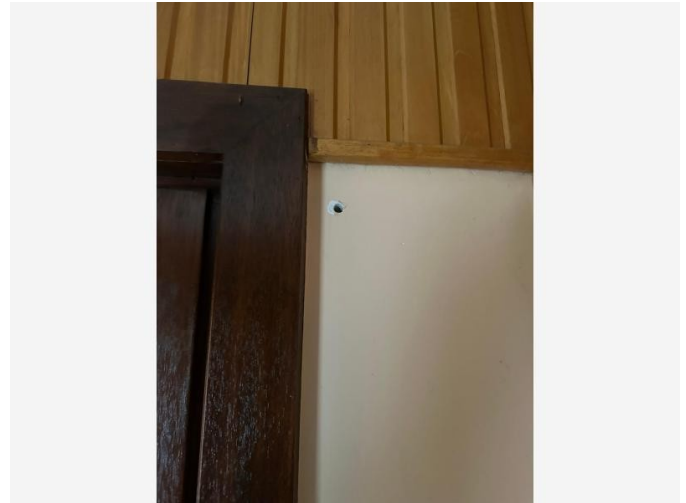
Geen asbest

#	Type	Referentie	Resultaat
14.1	Mengmonster	MM1	Geen asbest

Beschrijving	Pleisterwerk muren
Omgeving	Binnen
Primaire drager	Binnenwand
