Asbestinventarisatetest

Molenstraat 69, 3010 Leuven

Attestnummer : **20240814-000259.000**

Uitgegeven op : **14.08.2024**

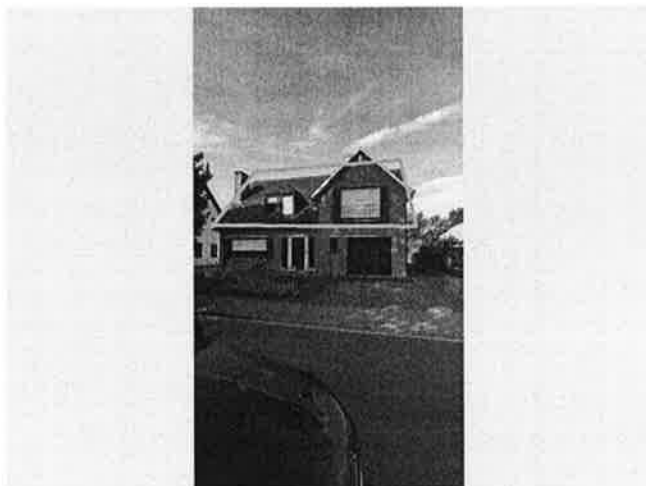
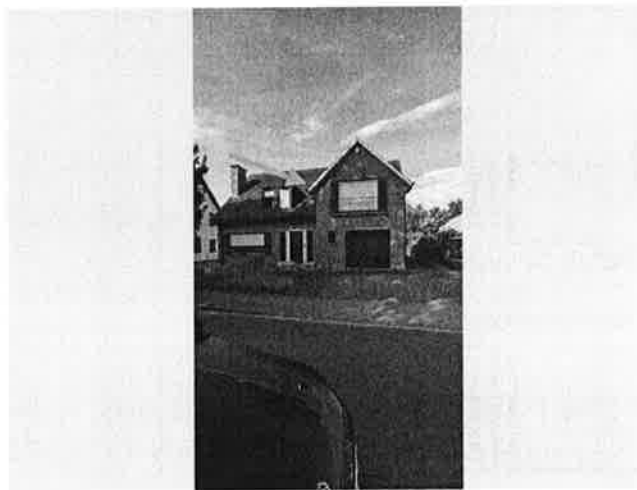
Het asbestmateriaal valt onder de mijlpaal van 2034.

Eindbeoordeling materiaalrisico	Verhoogd materiaalrisico en/of verhoogde kans op vezelvrijgave
---------------------------------	----------------------------------------------------------------

Gebondenheid	Categorie 1: hechtgebonden in oorsprong
Asbestsoort (vezeltype)	Crocidoliet aanwezig
Asbestconcentratie	Laag (< 50%)
Afschermingsgraad van het gehele materiaal	Geheel of deels vrij aan de buitenlucht
Toestand van het materiaal	Matig beschadigd, matig verweerd

Beschrijving	LEIEN DAK
Omgeving	Grenst aan binnen- en buitenlucht
Primaire drager	Schuin dak
Asbestmateriaal	Dak- en gevelbekleding - Lei, shingle
Bindmiddel van asbestmateriaal	Cement
Gebondenheid op basis van bindmiddel	Hecht
Hoeveelheid (oppervlakte - aantal)	<ul style="list-style-type: none">• 89,00 m² - 1 stuk
Totale oppervlakte	89,00 m ²
Eenvoudig bereikbaar	Ja
Bevestigingswijze	<ul style="list-style-type: none">• Geklemd• Geschroefd
Identificatiemethode	Vaststelling zonder monstername
Destructieve handeling voor identificatie	Nee
Opmerking	SCHATTING VAN DE VIERKANTE METERS VAN DE LEIEN DAK//

Verwijderen

- Zorg voor een veilig beheer. Vermijd het beschadigen van het asbestmateriaal. Controleer de toestand jaarlijks op wijzigingen.
- Voer bijkomende staalname(s) uit.

- Eenvoudige handelingen: mag via doe-het-zelf of door werknemers) met opleidingsattest eenvoudige handelingen
Eenvoudige handeling doe-het zelf
dragen van de nodige beschermingsmiddelen (mondmasker ffp3, handschoenen,tyvec)
Indien mogelijk de ondervloer afdekken , LEIEN voorzichtig verwijderen, extra fixeren, niet breken , niet gooien, onmiddellijk verpakken of voorzichtig in container met asbestbag plaatsen
Indien platen in slechte staat zijn en kans bestaat op breken : Eenvoudige handeling opgeleid personeel , alle werknemers) moeten wel beschikken over een opleidingsattest eenvoudige handelingen 8u
Ondervloer afdekken , LEIEN voorzichtig verwijderen, extra fixeren, niet breken , niet gooien, onmiddellijk

verpakken of voorzichtig in container met asbestbag plaatsen. De constructiebalken zullen ook gereinigd worden met vochtige doeken en hepa stofzuiger .

Bij lelen geen stortkokers gebruiken.

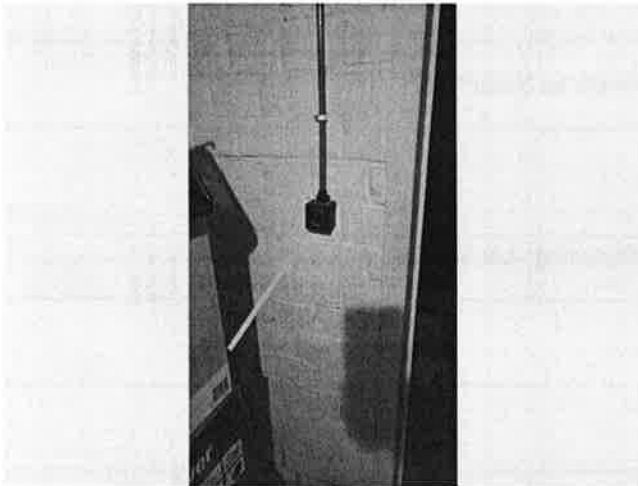
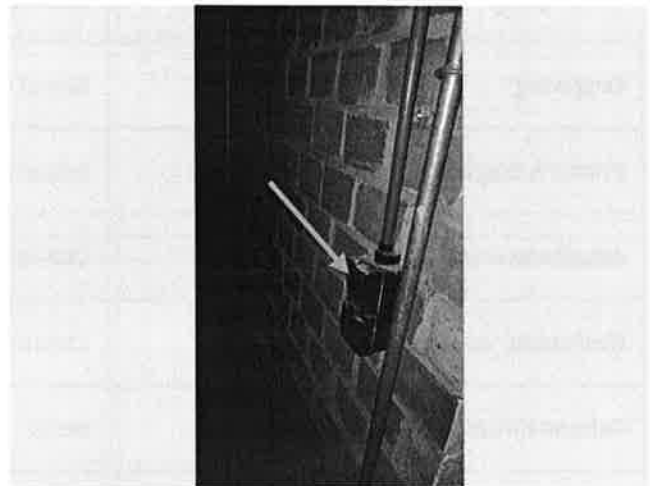
Fiche 2: BAKELIET STOPCONTACTEN EN SCHAKELAARS IN DE KELDER

Het asbestmateriaal valt onder de mijlpaal van 2040.

Eindbeoordeling materiaalrisico	Verhoogd materiaalrisico en/of verhoogde kans op vezelvrijgave
---------------------------------	----------------------------------------------------------------

Gebondenheid	Categorie 1: hechtgebonden in oorsprong
Asbestsoort (vezeltype)	Crocidoliet aanwezig
Asbestconcentratie	Laag (< 50%)
Afschermingsgraad van het gehele materiaal	Geheel of deels (ook) vrij aan de binnenlucht
Toestand van het materiaal	Licht beschadigd, licht verweerd. Intact calciumsilicaatmateriaal of categorie III 'gebondenheid'

Beschrijving	BAKELIET STOPCONTACTEN EN SCHAKELAARS IN DE KELDER
Omgeving	Binnen
Primaire drager	Communicatie en elektrische infrastructuur en uitrusting
Asbestmateriaal	Plaat, paneel, tablet - Type Bakeliet
Bindmiddel van asbestmateriaal	Kunststof of -hars
Gebondenheid op basis van bindmiddel	Hecht
Hoeveelheid (oppervlakte - dikte - aantal)	• 0,40 m ² - 1,00 cm - 1 stuk
Totaal volume	0,004 m ³
Eenvoudig bereikbaar	Ja
Bevestigingswijze	• Geschroefd
Identificatiemethode	Vaststelling zonder monstername
Destructieve handeling voor identificatie	Nee

Verwijderen

- Zorg voor een veilig beheer. Vermijd het beschadigen van het asbestmateriaal. Controleer de toestand jaarlijks op wijzigingen.
- Voer binnenluchtmetingen uit om actuele blootstellingsrisico's in de binnenlucht te monitoren.
- Voer bijkomende staalname(s) uit.

- Eenvoudige handelingen: mag via doe-het-zelf of door werknemer(s) met opleidingsattest eenvoudige handelingen
Schakelaars, stopcontacten en andere gelijkaardige toepassingen kunnen eenvoudig losgeschroefd worden –> EH doe-het-zelf. Afgesloten of verzegelde kast –> EH opgeleid techniek personeel 8u basisopleiding asbest.

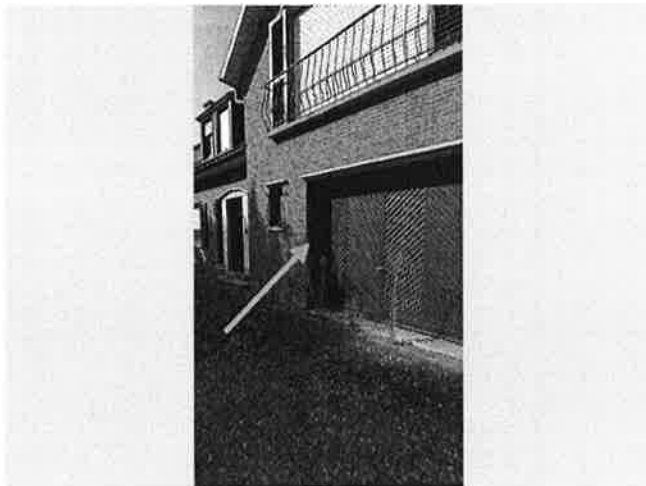
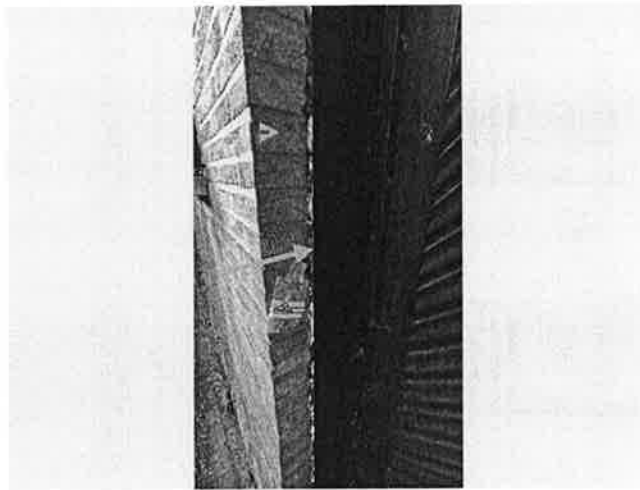
Het asbestmateriaal valt onder de mijlpaal van 2040.

Eindbeoordeling materiaalrisico	Laag materiaalrisico en/of verlaagde kans op vezelvrijgave
---------------------------------	------------------------------------------------------------

Gebondenheid	Categorie 1: hechtgebonden in oorsprong
Asbestsoort (vezeltype)	Alleen chrysotiel
Asbestconcentratie	Laag (< 50%)
Afschermingsgraad van het gehele materiaal	Niet stootvaste afscherming
Toestand van het materiaal	Matig beschadigd, matig verweerd

#	Type	Referentie	Resultaat
3.1	Puntmonster	S4	Chrysotiel

Beschrijving	MASTIEK RAMEN EN DEUREN
Omgeving	Buiten
Primaire drager	Wand buitenschil
Asbestmateriaal	In-situ afwerkingslagen - Pasta, stopverf, voegsel, stopsel, vulsel, mastiek, kitten, ...
Bindmiddel van asbestmateriaal	Kitten, mastiek, pasta
Gebondenheid op basis van bindmiddel	Hecht
Hoeveelheid (gewicht - aantal)	<ul style="list-style-type: none">• 2,00 kg - 1 stuk
Totaal gewicht	2,00 kg
Eenvoudig bereikbaar	Ja
Bevestigingswijze	<ul style="list-style-type: none">• Verlijmd, ingegoten, versmeerd
Identificatiemethode	Vaststelling met monstername
Destructieve handeling voor identificatie	Nee

Zorgvuldig beheren

- Zorg voor een veilig beheer. Vermijd het beschadigen van het asbestmateriaal. Controleer de toestand jaarlijks op wijzigingen.
- Voer buitenluchtmetingen uit om actuele blootstellingsrisico's in de buitenlucht te monitoren.
- Voer binnenluchtmetingen uit om actuele blootstellingsrisico's in de binnenlucht te monitoren.

- Eenvoudige handelingen: mag via doe-het-zelf of door werknemer(s) met opleidingsattest eenvoudige handelingen
De saneerder motiveert de verwijderingsmethode in het werkplan. Verwijdering met puntafzuiging dmv een stofzuiger met absoluut filter of methode inslijpen baksteen . Oud raamwerk de deuren word gerecycleerd , er mogen geen restanten aan het raamwerk achter blijven.

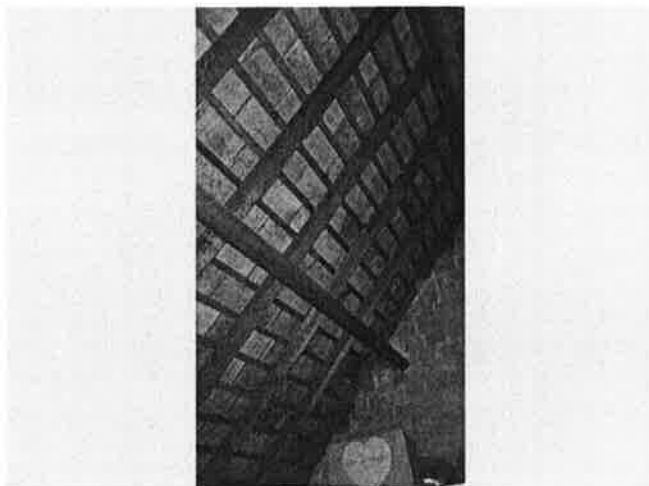
Fiche 4: GEEN ONDERDAK DAK

GEEN ONDERDAK VOORZIEN ONDER DE ASBEST LEIEN DAK

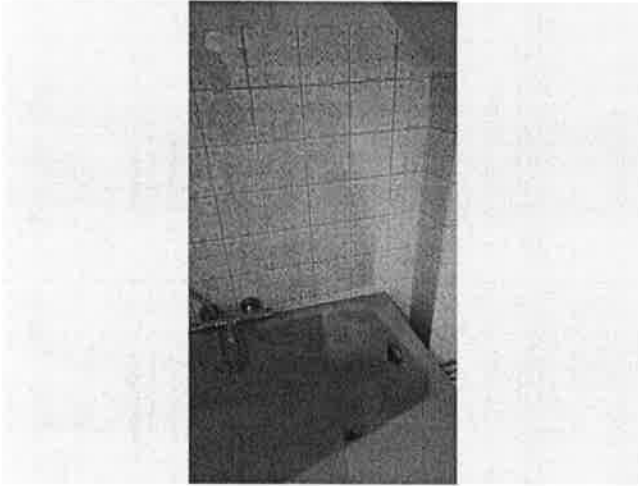
FATIENGE TEGELS BADKAMER EN KEUKEN // LIJMEN KUNNEN ASBESTVERDACHTEN MATERIALEN BEVATTEN
VERDERE ONDERZOEK KAN BEVESTIGING GEVEN//

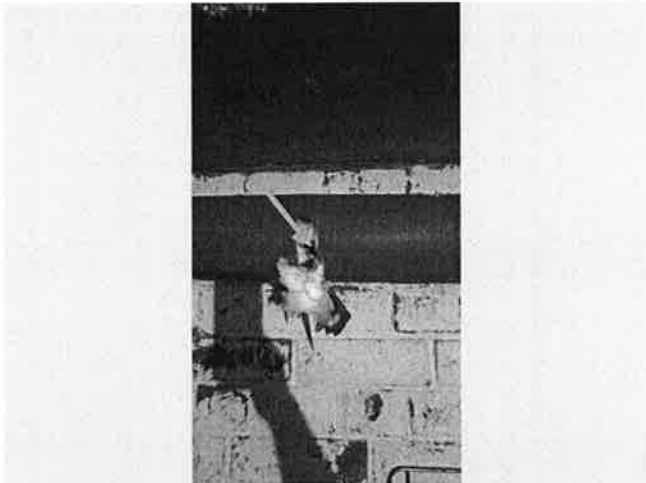
Fiche 6: LEIDINGISOLATIE NIET ASBESTVERDACHTEN MATERIALEN GEBRUIKT

LEIDINGISOLATIE GEEN ASBEST VERDACHTEN MATERIALEN GEBRUIKT. WOL KARTON EN TAPE // DESTRUCTIEF ONDERZOCHT //

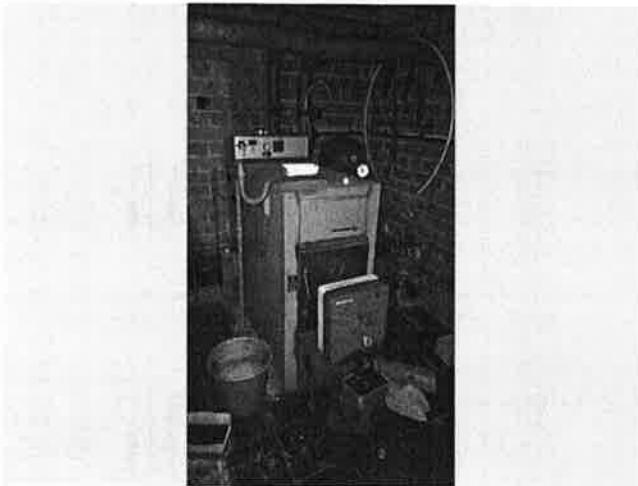
PAKKINGEN VAN DE STOOKOLIE KETEL KAN VERSCHILLENDE ASBESTVERDACHTEN MATERIALEN BEVATTEN
JAARTAL 1970

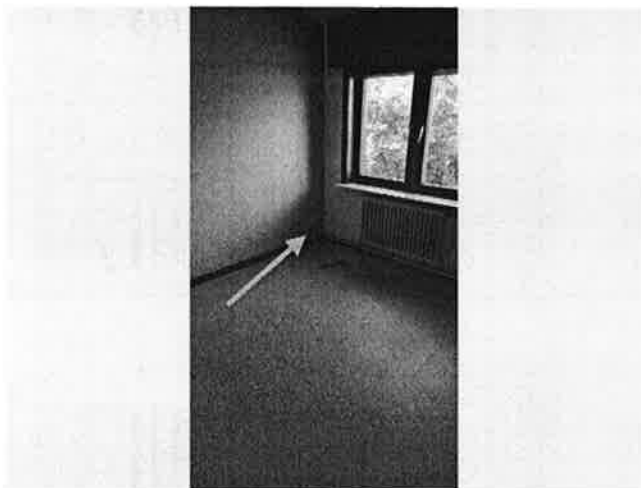
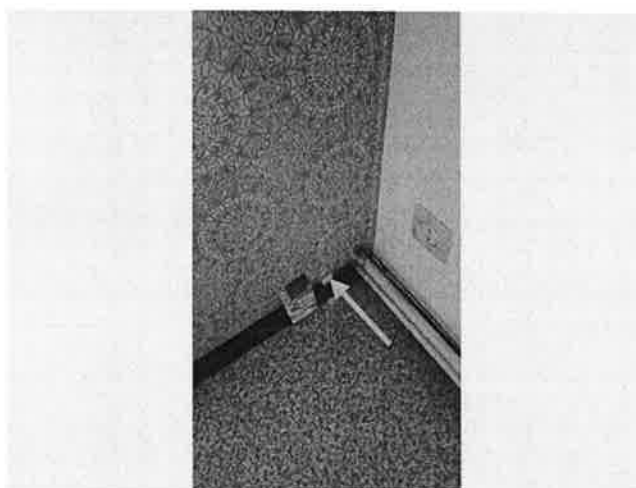
Fiche 8: PLEISTERWERK MUUR

Geen asbest

#	Type	Referentie	Resultaat
8.1	Mengmonster	S1	Geen asbest

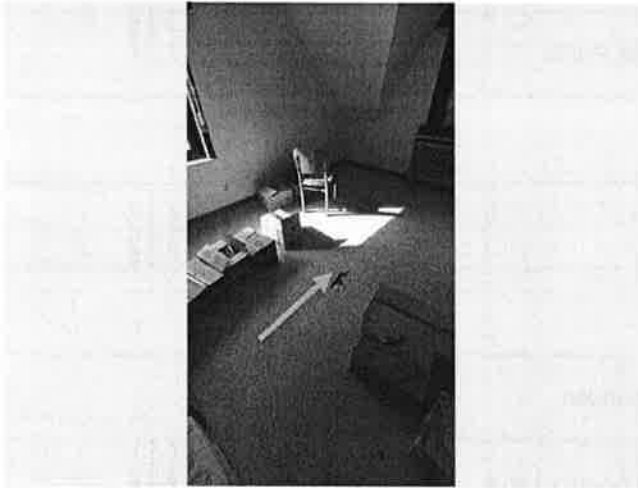
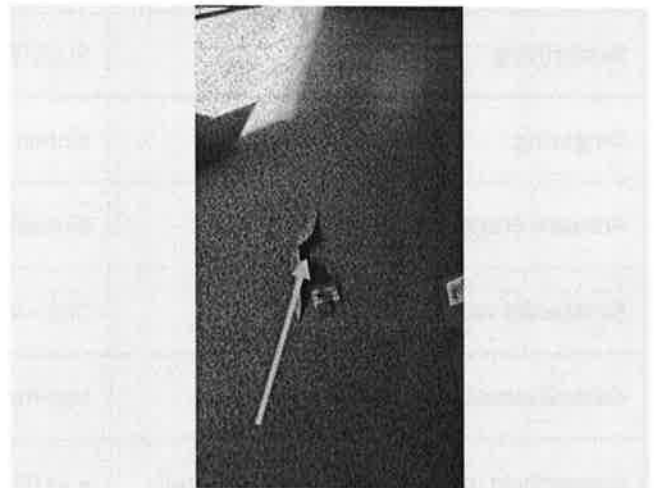
Fiche 9: LINOLEUM VLOER

Geen asbest

#	Type	Referentie	Resultaat
9.1	Puntmonster	S3	Geen asbest

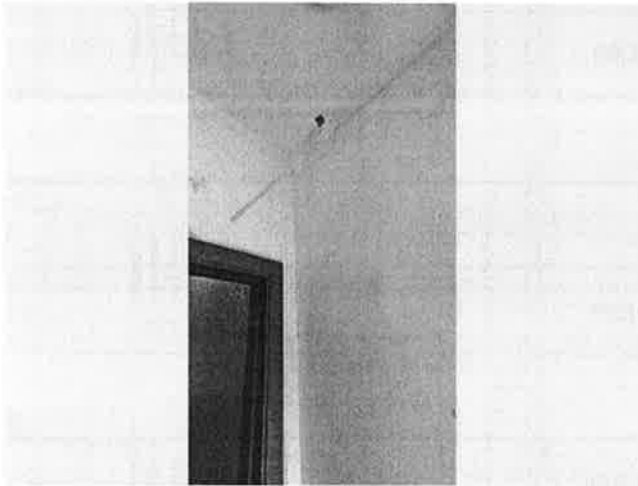
Fiche 10: PLEISTERWERK PLAFOND

Geen asbest

#	Type	Referentie	Resultaat
10.1	Mengmonster	S2	Geen asbest

Beschrijving	PLEISTERWERK PLAFOND
Omgeving	Binnen
Primaire drager	Plafond
Bindmiddel van materiaal	Gips - kalk
Gebondenheid op basis van bindmiddel	Niet-hechtgebonden
Hoeveelheid (oppervlakte - dikte - aantal)	• 55,00 m ² - 1,00 cm - 1 stuk
Totaal volume	0,55 m ³
Identificatiemethode	Vaststelling met monstername
Destructieve handeling voor identificatie	Nee
Opmerking	VERDIEPING +1 AFGEWERKT MET VALSE WANDEN// 3 STALEN GENOMEN VAN DE GELIJKVLOERS//
