# Asbestinventarisatattest

Albert Woutersstraat 13B, 3012 Leuven

Attestnummer : **20260928-000389.000**

Uitgegeven op : **28.09.2026**

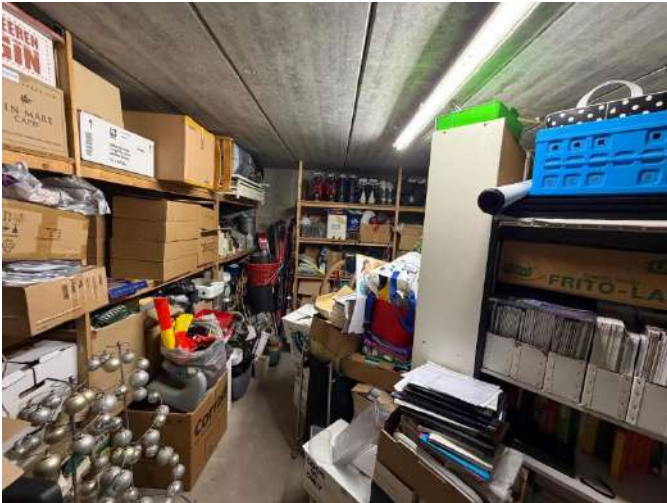
Situeringsfoto

### Permanente beperking

**Reden:** Het onderzoek kan niet uitgevoerd worden binnen de bepalingen van de Welzijnswet

**Uitleg van de asbestdeskundige:** De hoogte van de kruipruimte is lager dan 1,5 meter.

Het toegangsluik tot de kruipkelder is niet zichtbaar of toegankelijk door de voorwerpen die in de kelder gestapeld staan

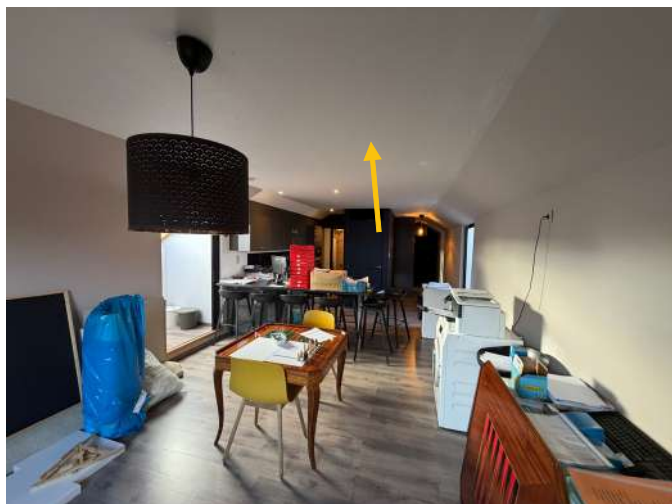
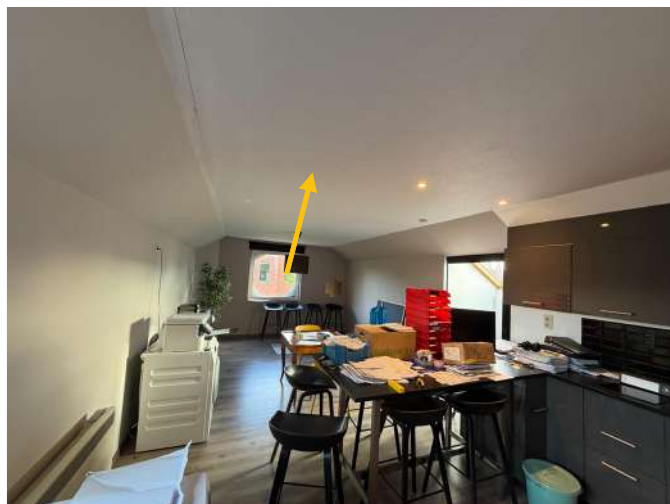
Het plafond bestaat uit niet-asbestverdachte houten platen . Zonder destructie is het niet mogelijk om na te gaan of er asbestverdachte materialen aanwezig zijn achter de houten platen.

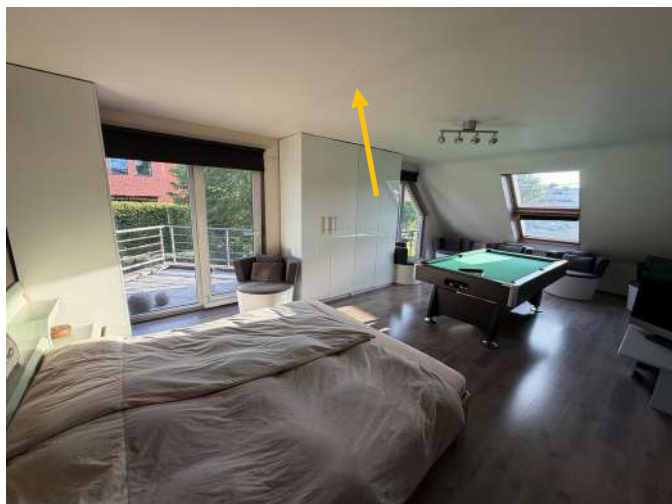
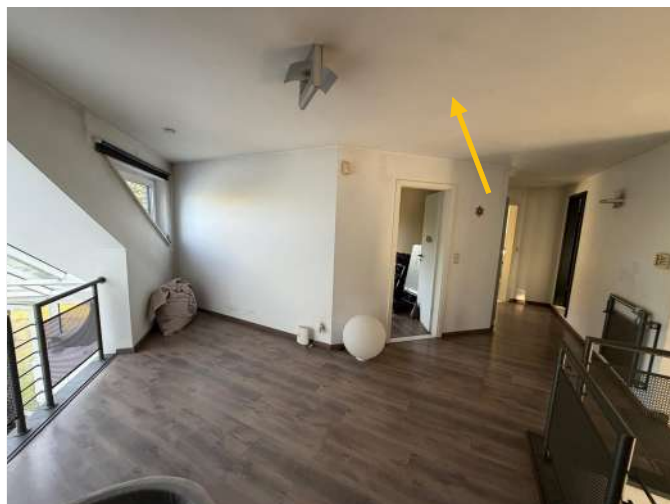
Het plafond bestaat uit niet-asbestverdachte gipskartonplaten. Zonder destructie is het niet mogelijk om na te gaan of er asbestverdachte materialen aanwezig zijn achter de gipskartonplaten.

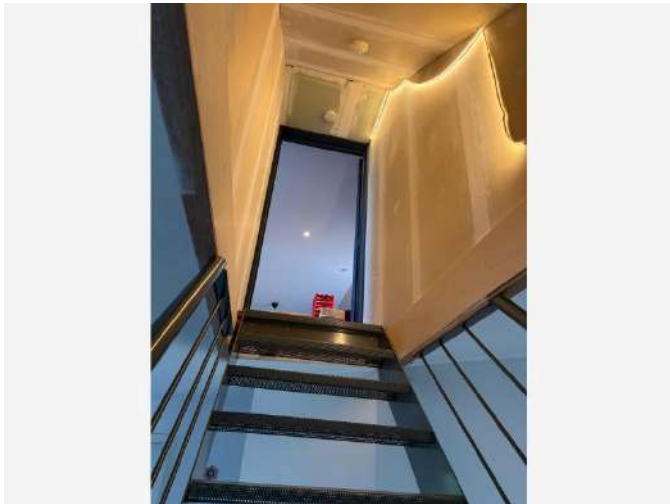
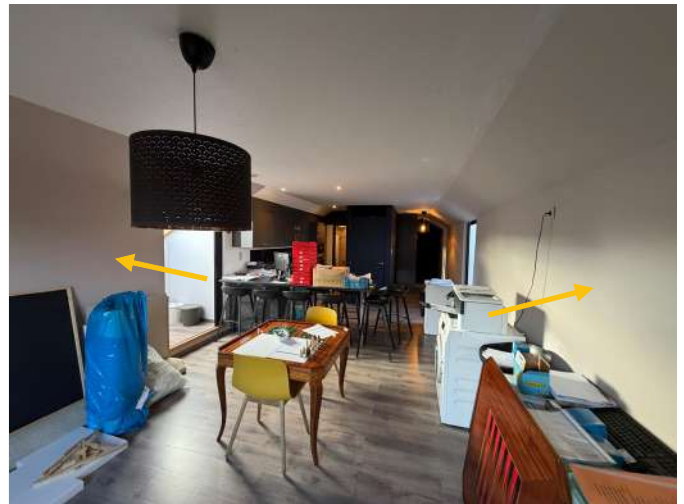
## Fiche 4: Valse wand(en)/voorzetwand(en) – Gipskarton

De valse wand(en)/voorzetwand(en) bestaat(bestaan) uit niet-asbestverdachte gipskartonplaten. Zonder destructie is het niet mogelijk om na te gaan of er asbestverdachte materialen aanwezig zijn achter de valse wand(en)/voorzetwand(en).

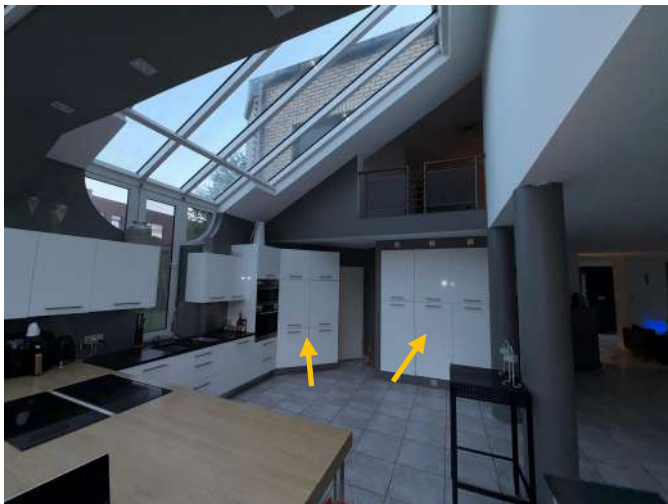
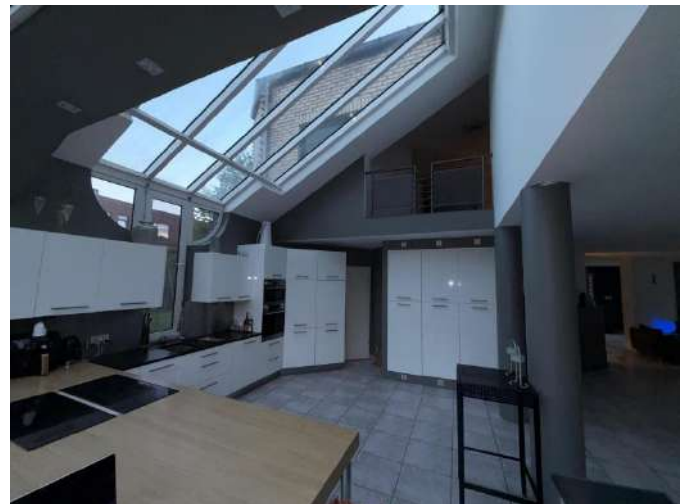
Er zijn inbouwkasten geplaatst. Zonder destructie is het niet mogelijk om na te gaan of er asbestverdachte materialen aanwezig zijn achter de inbouwkasten. De inbouwkasten zelf zijn niet asbestverdacht.

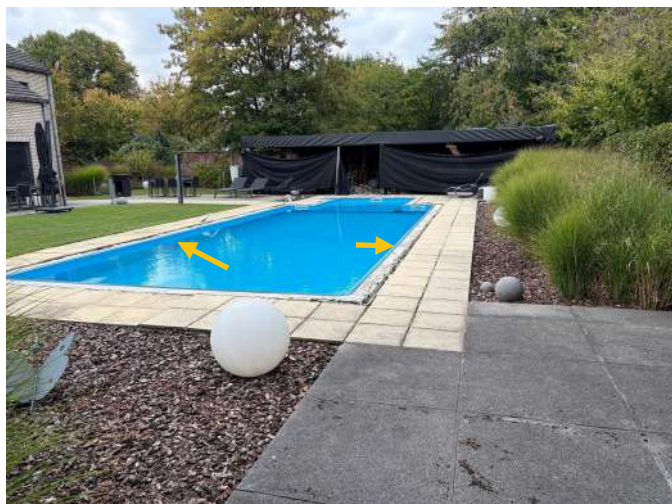
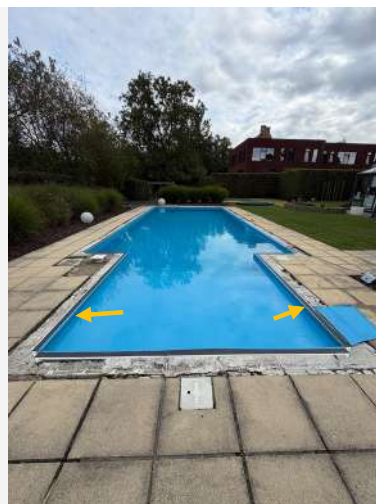
De valse wand(en)/voorzetwand(en) bestaat(bestaan) uit niet-asbestverdachte pvc platen. Zonder destructie is het niet mogelijk om na te gaan of er asbestverdachte materialen aanwezig zijn achter de valse wand(en)/voorzetwand(en).

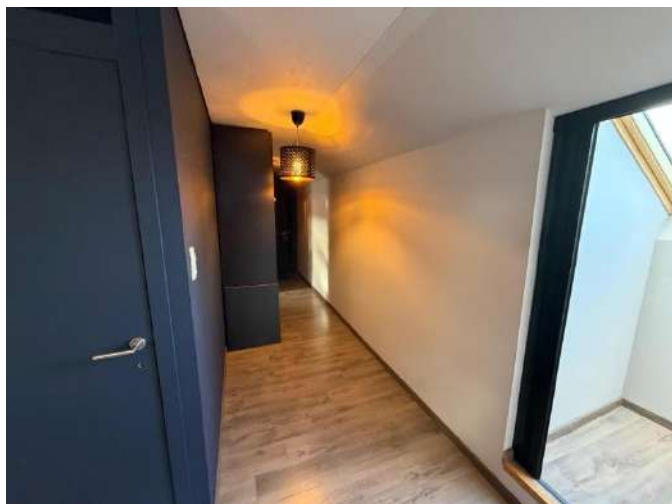
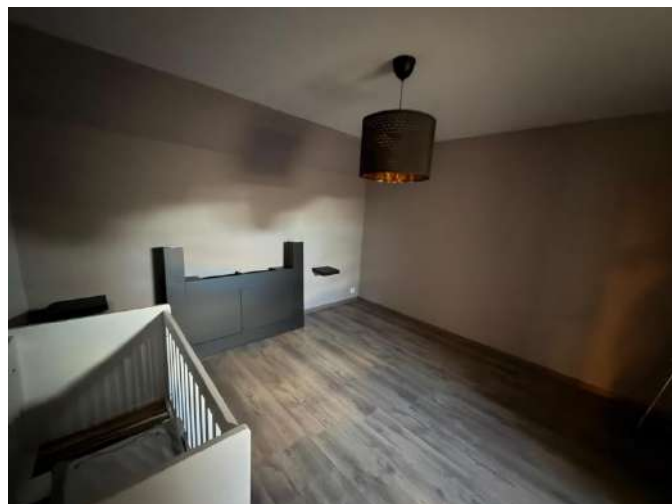
De aanwezige vloerbekleding is niet asbestverdacht. De onderliggende laag was echter niet inspecteerbaar zonder destructie tijdens de inspectie. Mogelijk is de onderliggende laag asbestverdacht.

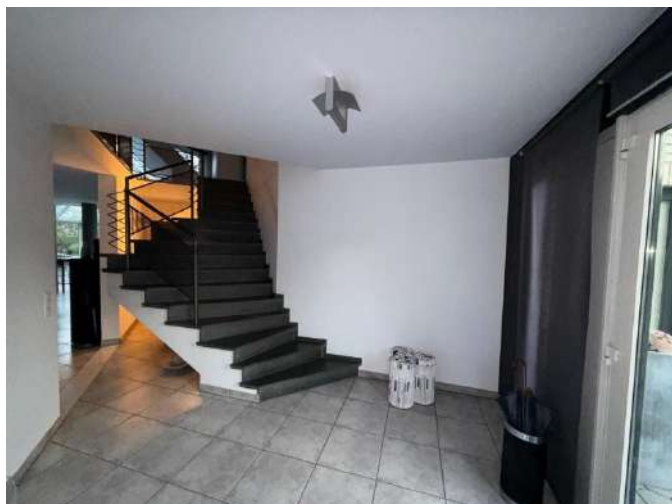
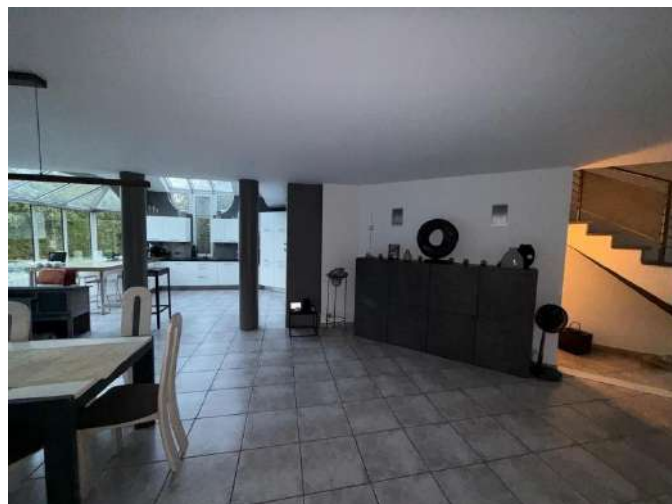
Op moment van de inspectie kon niet worden nagegaan of de tegellijm onder de vloertegels asbestverdacht is. Bij renovatie of verwijdering van de tegels dient het materiaal te worden geanalyseerd voor de werken van start gaan.

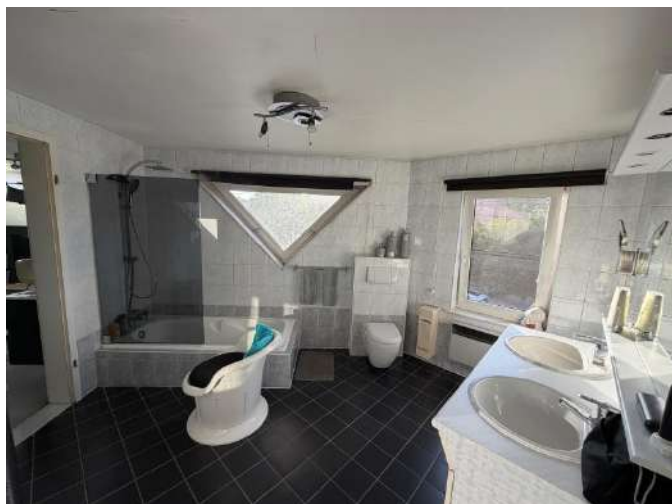
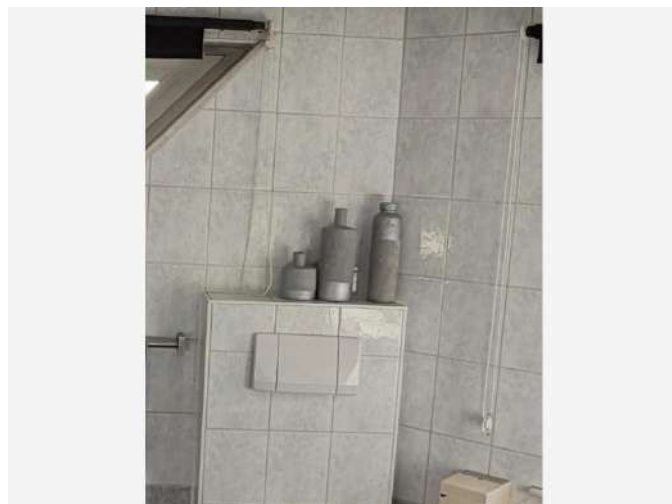
Op moment van de inspectie kon niet worden nagegaan of de tegellijm achter de muurtegels/plinten asbestverdacht is. Bij renovatie of verwijdering van de tegels dient het materiaal te worden geanalyseerd voor de werken van start gaan.

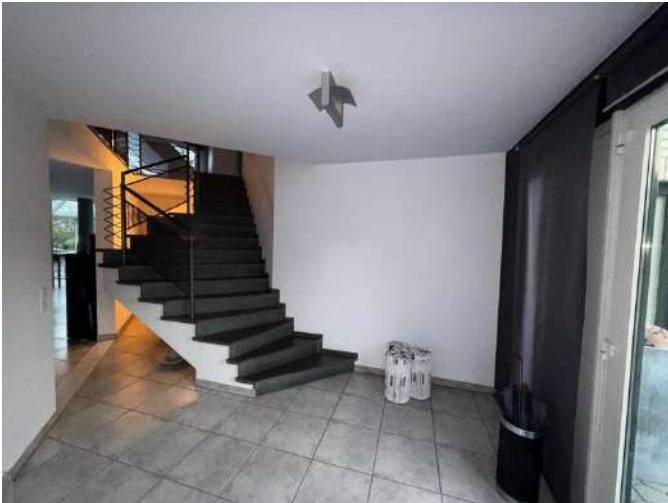
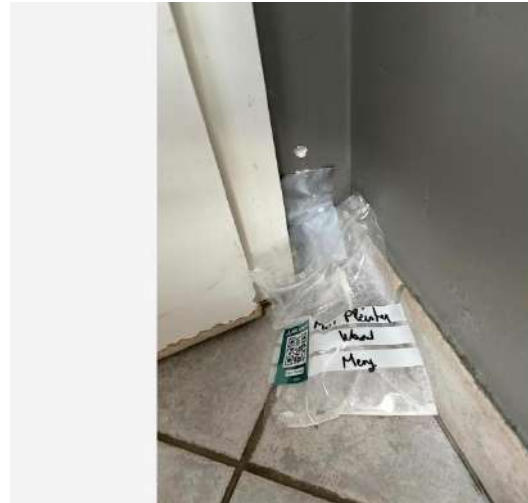
## Fiche 10: Pleisterwerk wanden

Geen asbest

| # | Type | Referentie | Resultaat |
|---|---|---|---|
| 10.1 | Mengmonster | M01 | Geen asbest |

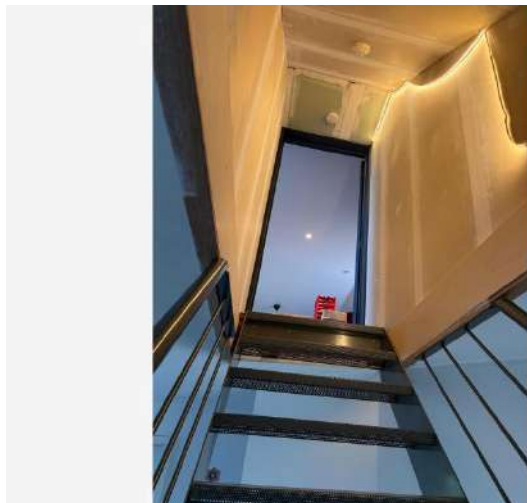
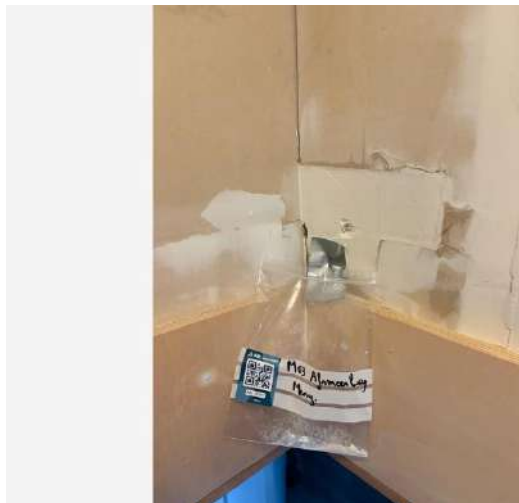
## Fiche 11: Afsmeerlagen aan voegen tussen gipskartonplaten

Geen asbest

| # | Type | Referentie | Resultaat |
|---|---|---|---|
| 11.1 | Mengmonster | M03 | Geen asbest |

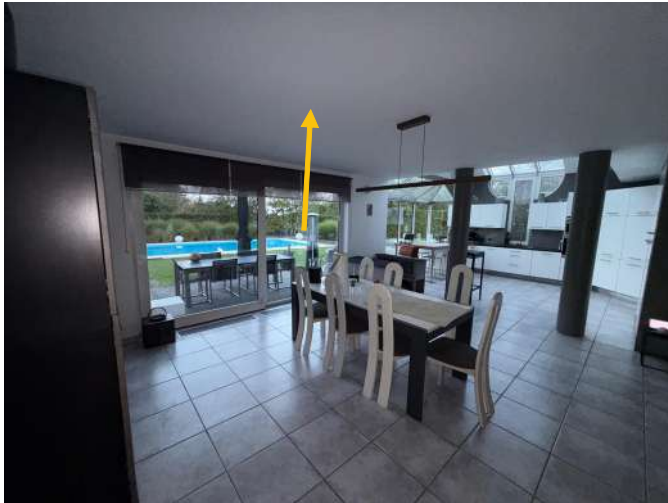
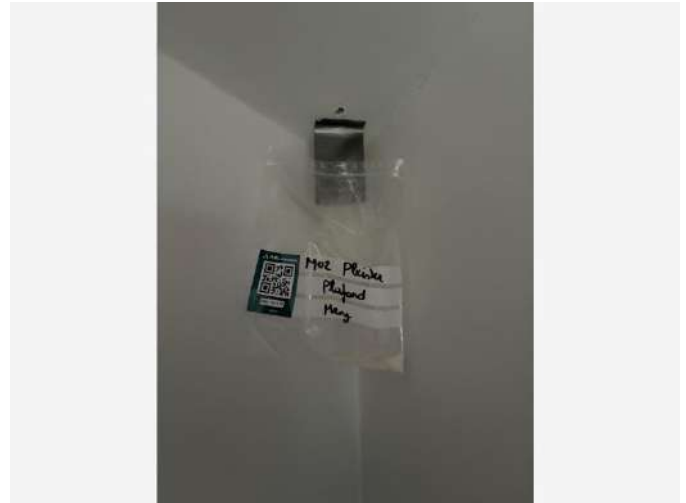
## Fiche 12: Pleisterwerk plafonds

Geen asbest

| # | Type | Referentie | Resultaat |
|---|---|---|---|
| 12.1 | Mengmonster | M02 | Geen asbest |
