Asbestinventarisatetest

Voorzorgstraat 21, 3000 Leuven

Attestnummer : 20240514-001067.001

Uitgegeven op : 21.05.2024

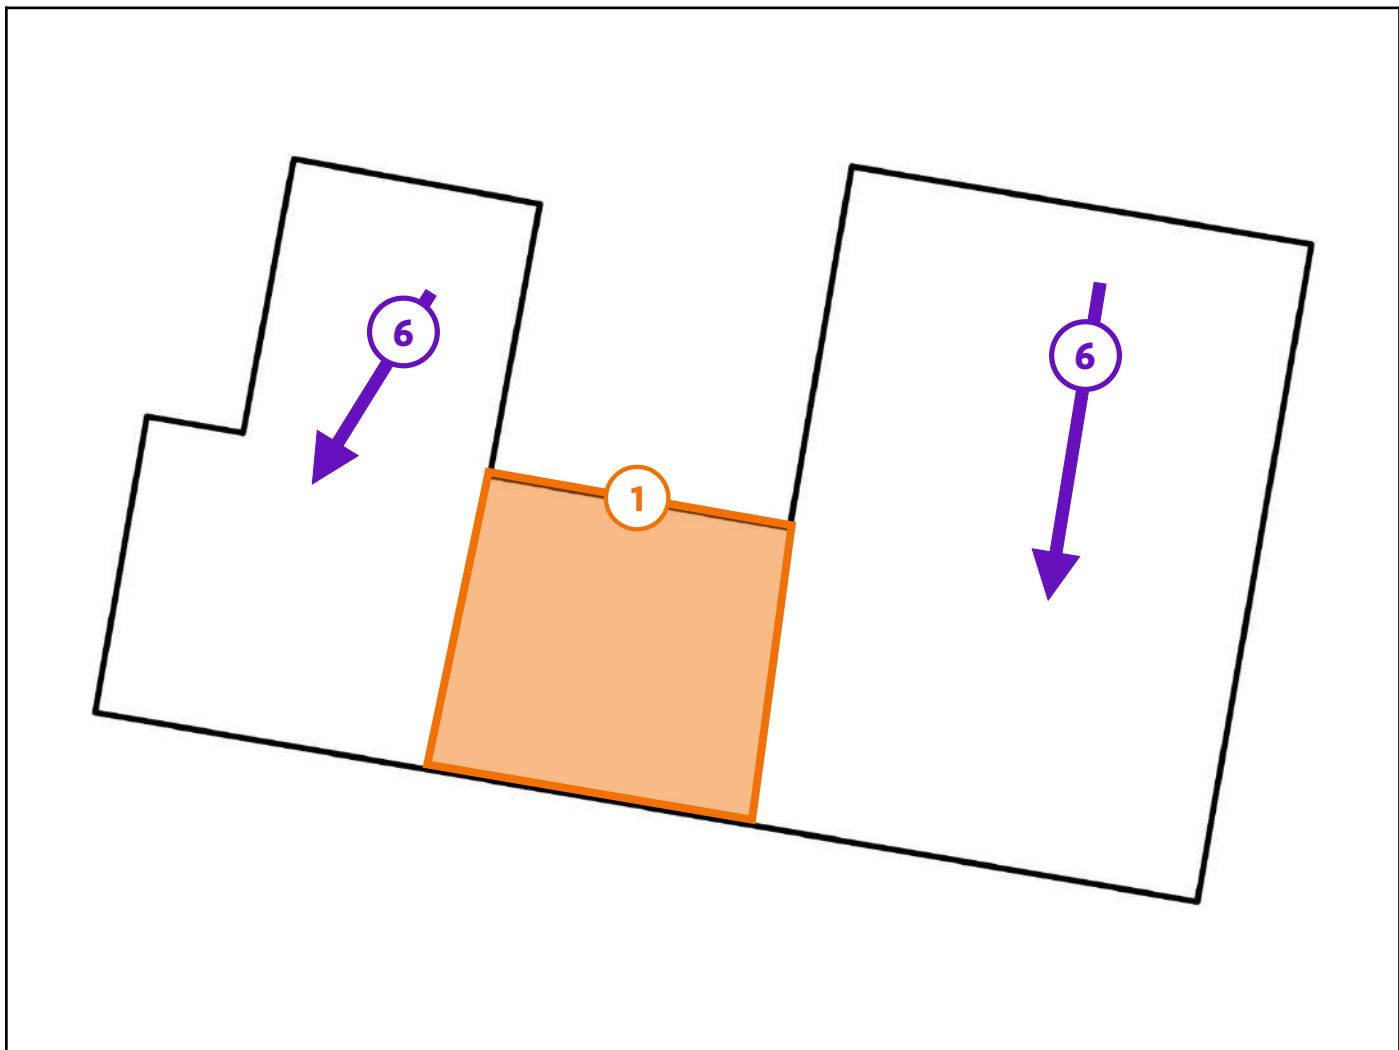
Plan 2.1: Bijgebouw plan

Beschrijving	Type	Actie
1. Golfplaten berghok	Asbestmateriaal	Verwijderen
6. Bijgebouw achteraan	Advies	-

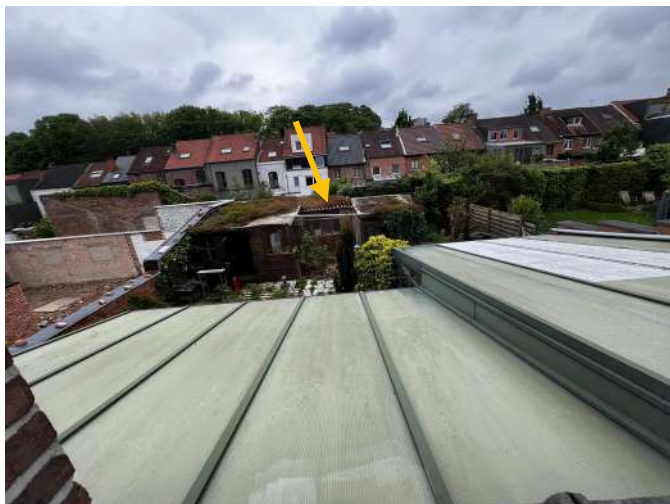
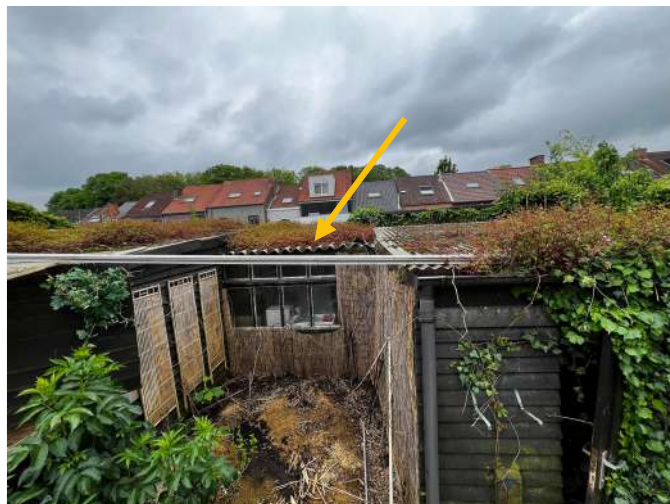
Conclusie

Het asbestmateriaal valt onder de mijlpaal van 2034.

Eindbeoordeling materiaalrisico	Verhoogd materiaalrisico en/of verhoogde kans op vezelvrijgave
---------------------------------	--

Gebondenheid	Categorie 1: hechtgebonden in oorsprong
Asbestsoort (vezeltype)	Alleen chrysotiel
Asbestconcentratie	Laag (< 50%)
Afschermingsgraad van het gehele materiaal	Geheel of deels vrij aan de buitenlucht
Toestand van het materiaal	Matig beschadigd, matig verweerd

Beschrijving	Golfplaten berghok
Omgeving	Grenst aan binnen- en buitenlucht
Primaire drager	Schuin dak
Asbestmateriaal	Dak- en gevelbekleding - Golfplaat
Bindmiddel van asbestmateriaal	Cement
Gebondenheid op basis van bindmiddel	Hecht
Hoeveelheid (oppervlakte - aantal)	<ul style="list-style-type: none">• 6,75 m² - 1 stuk
Totale oppervlakte	6,75 m ²
Eenvoudig bereikbaar	Ja
Bevestigingswijze	<ul style="list-style-type: none">• Geschroefd
Identificatiemethode	Vaststelling zonder monsternamen

Destructieve handeling voor identificatie	Nee
Opmerking	Oude golfplaten zijn begroeid

- Verwijder dit asbestmateriaal zo snel mogelijk. Volg de toestand goed op.

- Eenvoudige handelingen: enkel door erkend asbestverwijderaar
Er is veel mosvorming en klimop begroeiing op het dak te zien, dit maakt het moeilijk voor de eigenaar om de asbest te verwijderen zonder dat er een gevaar ontstaat voor verontreiniging met de omgeving. Hierdoor is het aan te raden de asbest te laten verwijderen door vakmensen die erkend asbestverwijderaars zijn met opleiding eenvoudige handelingen.

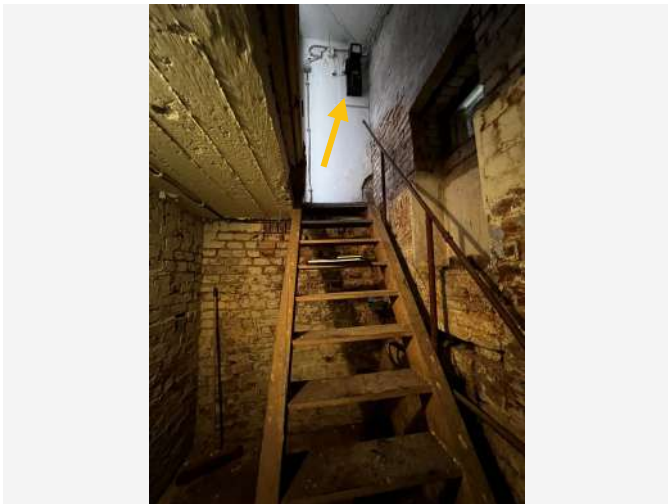
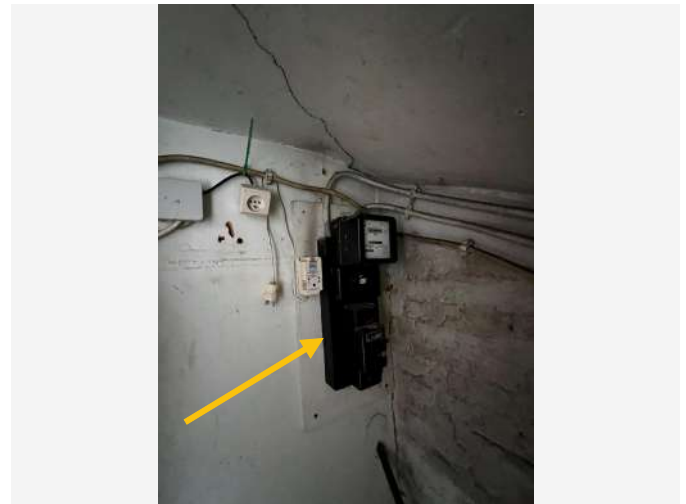
Het asbestmateriaal valt onder de mijlpaal van 2040.

Eindbeoordeling materiaalrisico	Laag materiaalrisico en/of verlaagde kans op vezelvrijgave
---------------------------------	--

Gebondenheid	Categorie 1: hechtgebonden in oorsprong
Asbestsoort (vezeltype)	Crocidoliet aanwezig
Asbestconcentratie	Laag (< 50%)
Afschermingsgraad van het gehele materiaal	Geheel of deels (ook) vrij aan de binnenlucht
Toestand van het materiaal	Onbeschadigd, niet verweerd

Beschrijving	Bakeliet trapgang kelder
Omgeving	Binnen
Primaire drager	Communicatie en elektrische infrastructuur en uitrusting
Asbestmateriaal	Plaat, paneel, tablet - Type Bakeliet
Bindmiddel van asbestmateriaal	Kunststof of -hars
Gebondenheid op basis van bindmiddel	Hecht
Hoeveelheid (oppervlakte - dikte - aantal)	• 0,03 m ² - 9,98 cm - 1 stuk
Totaal volume	0,003 m ³
Eenvoudig bereikbaar	Ja
Bevestigingswijze	• Geschroefd

Identificatiemethode	Vaststelling zonder monstername
Destructieve handeling voor identificatie	Nee
Opmerking	Oude elektrische teller aansluiting.

- Zorg voor een veilig beheer. Vermijd het beschadigen van het asbestmateriaal. Controleer de toestand jaarlijks op wijzigingen.
- Zorg voor een veilig beheer en verwijder dit asbestmateriaal wanneer het bij werken eenvoudig bereikbaar wordt. Controleer de toestand jaarlijks op wijzigingen.

- Eenvoudige handelingen: mag via doe-het-zelf of door werknemer(s) met opleidingsattest eenvoudige handelingen
Bakelieten toepassingen mogen door de eigenaar vervangen worden, deze moeten op een veilige manier en zonder breuk verwijderd worden. Afvoeren als asbest verdacht.

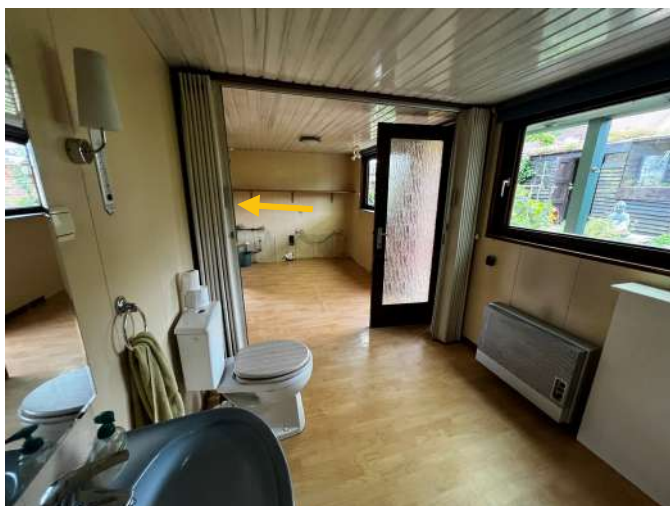
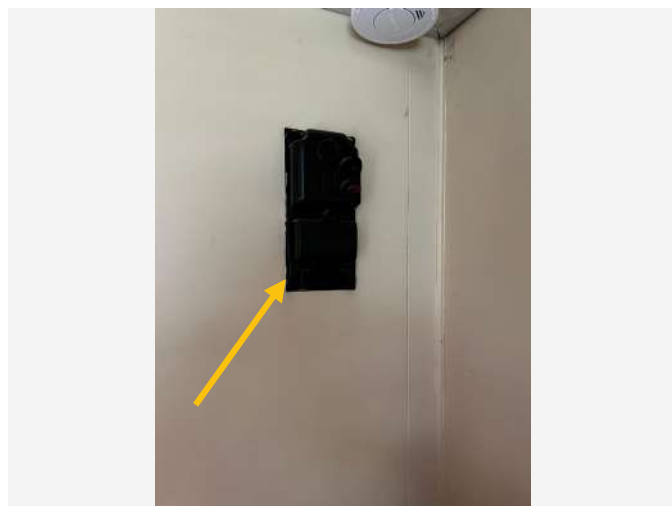
Het asbestmateriaal valt onder de mijlpaal van 2040.

Eindbeoordeling materiaalrisico	Laag materiaalrisico en/of verlaagde kans op vezelvrijgave
---------------------------------	--

Gebondenheid	Categorie 1: hechtgebonden in oorsprong
Asbestsoort (vezeltype)	Crocidoliet aanwezig
Asbestconcentratie	Laag (< 50%)
Afschermingsgraad van het gehele materiaal	Geheel of deels (ook) vrij aan de binnenlucht
Toestand van het materiaal	Onbeschadigd, niet verweerd

Beschrijving	Bakeliet badkamer
Omgeving	Binnen
Primaire drager	Communicatie en elektrische infrastructuur en uitrusting
Asbestmateriaal	Plaat, paneel, tablet - Type Bakeliet
Bindmiddel van asbestmateriaal	Kunststof of -hars
Gebondenheid op basis van bindmiddel	Hecht
Hoeveelheid (oppervlakte - dikte - aantal)	• 0,20 m ² - 10,00 cm - 1 stuk
Totaal volume	0,02 m ³
Eenvoudig bereikbaar	Ja
Bevestigingswijze	• Geschroefd

- Zorg voor een veilig beheer. Vermijd het beschadigen van het asbestmateriaal. Controleer de toestand jaarlijks op wijzigingen.
- Zorg voor een veilig beheer en verwijder dit asbestmateriaal wanneer het bij werken eenvoudig bereikbaar wordt. Controleer de toestand jaarlijks op wijzigingen.

- Eenvoudige handelingen: mag via doe-het-zelf of door werknemer(s) met opleidingsattest eenvoudige handelingen
Bakelieten toepassingen mogen door de eigenaar vervangen worden, deze moeten op een veilige manier en zonder breuk verwijderd worden. Afvoeren als asbest verdacht.

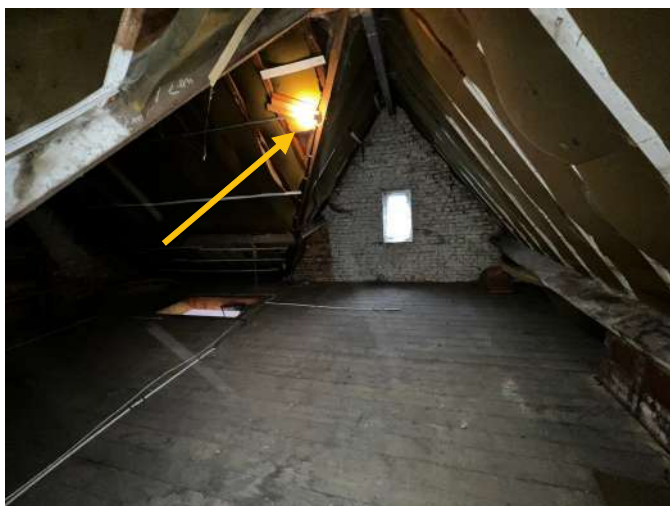
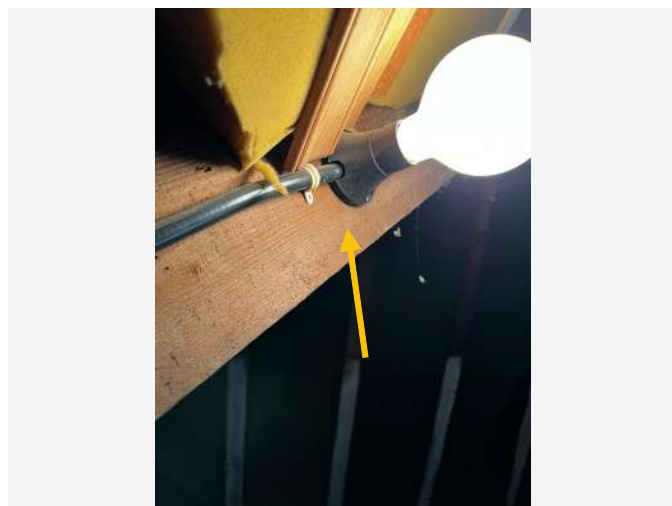
Het asbestmateriaal valt onder de mijlpaal van 2040.

Eindbeoordeling materiaalrisico	Laag materiaalrisico en/of verlaagde kans op vezelvrijgave
---------------------------------	--

Gebondenheid	Categorie 1: hechtgebonden in oorsprong
Asbestsoort (vezeltype)	Crocidoliet aanwezig
Asbestconcentratie	Laag (< 50%)
Afschermingsgraad van het gehele materiaal	Geheel of deels (ook) vrij aan de binnenlucht
Toestand van het materiaal	Onbeschadigd, niet verweerd

Beschrijving	Bakeliet zolder
Omgeving	Binnen
Primaire drager	Communicatie en elektrische infrastructuur en uitrusting
Asbestmateriaal	Plaat, paneel, tablet - Type Bakeliet
Bindmiddel van asbestmateriaal	Kunststof of -hars
Gebondenheid op basis van bindmiddel	Hecht
Hoeveelheid (oppervlakte - dikte - aantal)	• 0,05 m ² - 4,00 cm - 1 stuk
Totaal volume	0,002 m ³
Eenvoudig bereikbaar	Ja
Bevestigingswijze	• Geschroefd

- Zorg voor een veilig beheer. Vermijd het beschadigen van het asbestmateriaal. Controleer de toestand jaarlijks op wijzigingen.
- Zorg voor een veilig beheer en verwijder dit asbestmateriaal wanneer het bij werken eenvoudig bereikbaar wordt. Controleer de toestand jaarlijks op wijzigingen.

- Eenvoudige handelingen: mag via doe-het-zelf of door werknemer(s) met opleidingsattest eenvoudige handelingen
Bakelieten toepassingen mogen door de eigenaar vervangen worden, deze moeten op een veilige manier en zonder breuk verwijderd worden. Afvoeren als asbest verdacht.

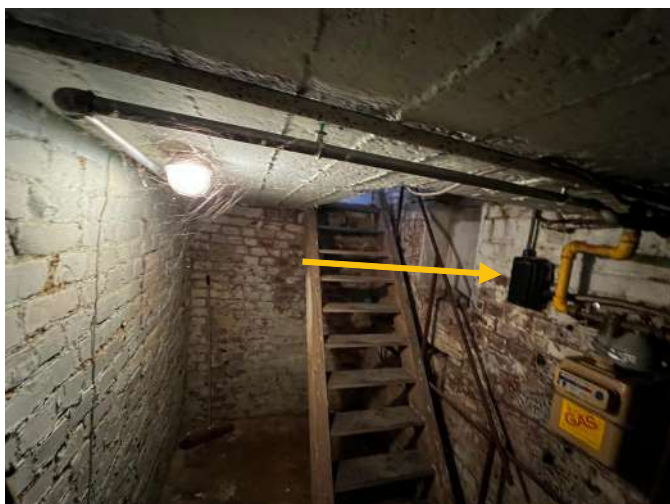
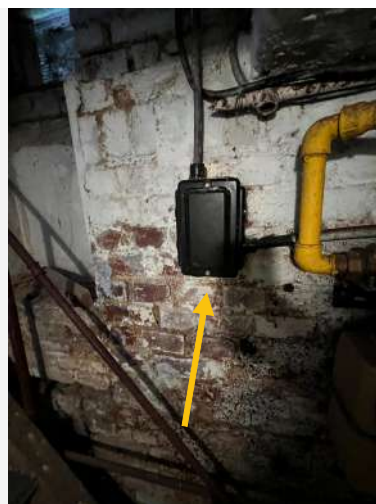
Het asbestmateriaal valt onder de mijlpaal van 2040.

Eindbeoordeling materiaalrisico	Laag materiaalrisico en/of verlaagde kans op vezelvrijgave
---------------------------------	--

Gebondenheid	Categorie 1: hechtgebonden in oorsprong
Asbestsoort (vezeltype)	Crocidoliet aanwezig
Asbestconcentratie	Laag (< 50%)
Afschermingsgraad van het gehele materiaal	Geheel of deels (ook) vrij aan de binnenlucht
Toestand van het materiaal	Onbeschadigd, niet verweerd

Beschrijving	Bakeliet kelder
Omgeving	Binnen
Primaire drager	Communicatie en elektrische infrastructuur en uitrusting
Asbestmateriaal	Plaat, paneel, tablet - Type Bakeliet
Bindmiddel van asbestmateriaal	Kunststof of -hars
Gebondenheid op basis van bindmiddel	Hecht
Hoeveelheid (oppervlakte - dikte - aantal)	• 0,20 m ² - 10,00 cm - 1 stuk
Totaal volume	0,02 m ³
Eenvoudig bereikbaar	Ja
Bevestigingswijze	• Geschroefd

- Zorg voor een veilig beheer. Vermijd het beschadigen van het asbestmateriaal. Controleer de toestand jaarlijks op wijzigingen.
- Zorg voor een veilig beheer en verwijder dit asbestmateriaal wanneer het bij werken eenvoudig bereikbaar wordt. Controleer de toestand jaarlijks op wijzigingen.

- Eenvoudige handelingen: mag via doe-het-zelf of door werknemer(s) met opleidingsattest eenvoudige handelingen
Bakelieten toepassingen mogen door de eigenaar vervangen worden, deze moeten op een veilige manier en zonder breuk verwijderd worden. Afvoeren als asbest verdacht.

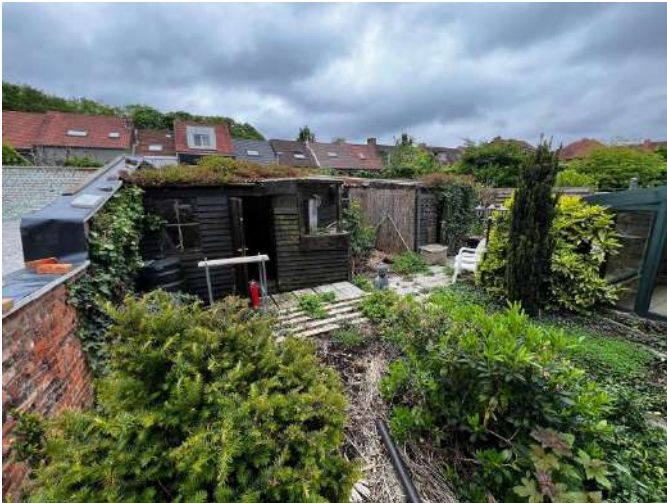
Vrije foto

Geen verdachte asbesttoepassingen in het werkhuis

Identificatiemethode	Vaststelling & expertise (niet-asbestverdacht)
Primaire drager	Puin of gemengde grond en stenen (geen bodem)
(Asbest)materiaal	Tuinhuis met veel rommel, maar geen asbest verdachte zaken erin
Bindmiddel	beton of cement
Gebondenheid bindmiddel	Hecht

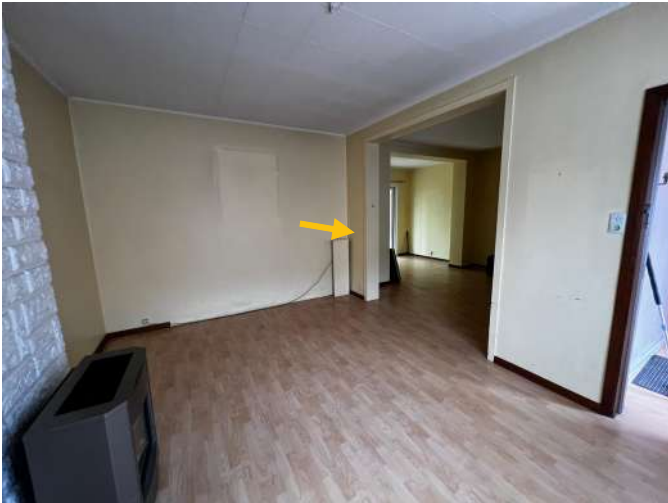
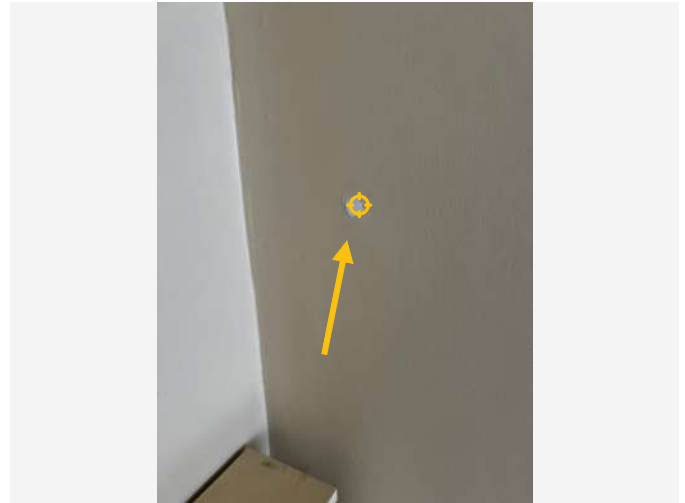
Fiche 7: Pleisterwerk muren

Geen asbest

#	Type	Referentie	Resultaat
7.1	Mengmonster	24/001-001	Geen asbest

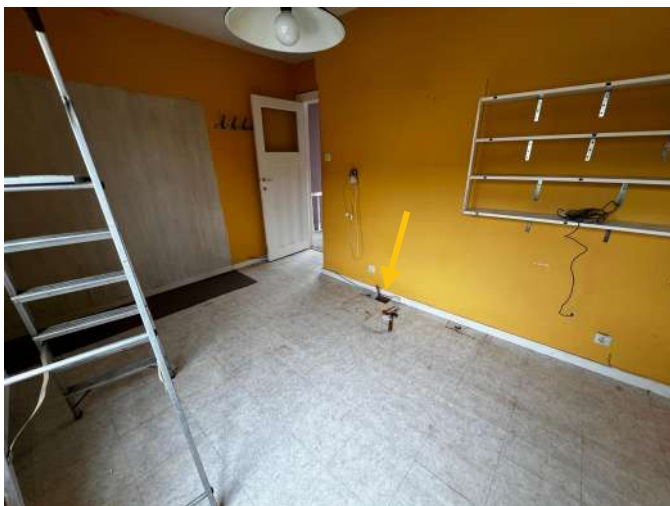
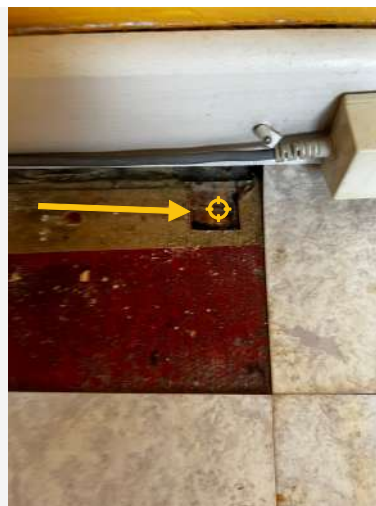
Fiche 8: Linoleum onderste bovenste laag

Geen asbest

#	Type	Referentie	Resultaat
8.1	Puntmonster	24/070-002	Geen asbest

Gebondenheid op basis van bindmiddel	Hecht
Hoeveelheid (oppervlakte - aantal)	• 36,00 m ² - 1 stuk
Totale oppervlakte	36,00 m ²
Identificatiemethode	Vaststelling met monstername
Destructieve handeling voor identificatie	Nee
Opmerking	Bovenste laag linoleum die onder een PVC-of tapijtlag ligt. Dus er zijn drie lagen. De twee onderste zijn asbest verdacht.

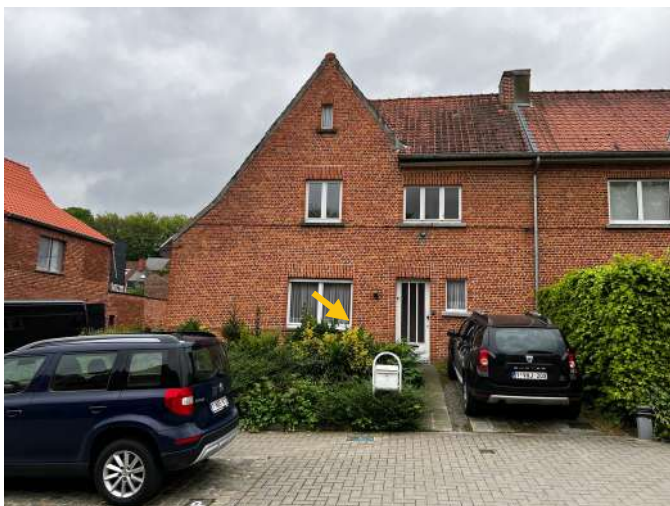
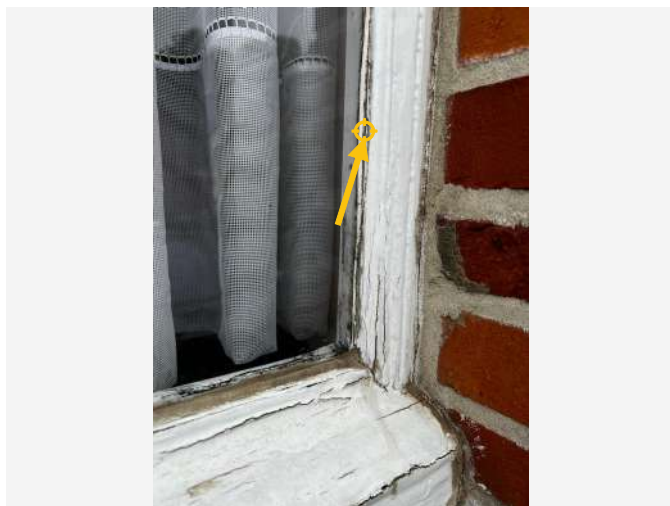
Fiche 9: Mastiek glas buitenschrijnwerk

Geen asbest

#	Type	Referentie	Resultaat
9.1	Puntmonster	24/070-005	Geen asbest

Gebondenheid op basis van bindmiddel	Hecht
Hoeveelheid (gewicht - aantal)	• 1,00 kg - 1 stuk
Totaal gewicht	1,00 kg
Identificatiemethode	Vaststelling met monstername
Destructieve handeling voor identificatie	Nee
Opmerking	Mastiek die gebruikt is voor de oude vensters het glas vast te zetten.

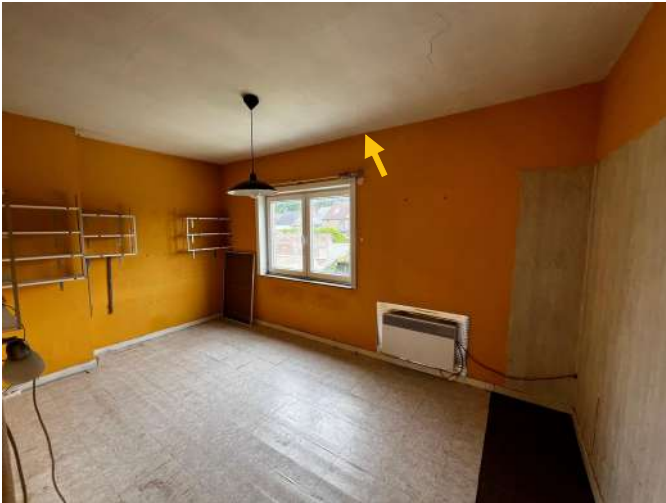
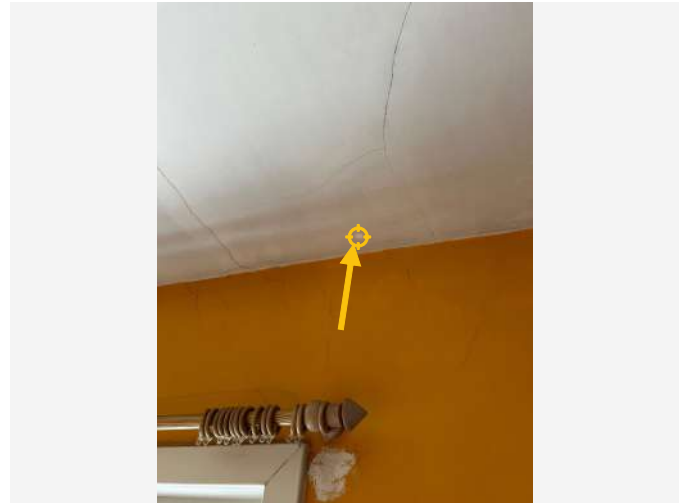
Fiche 10: Pleisterwerk plafond

Geen asbest

#	Type	Referentie	Resultaat
10.1	Mengmonster	224/070-002	Geen asbest

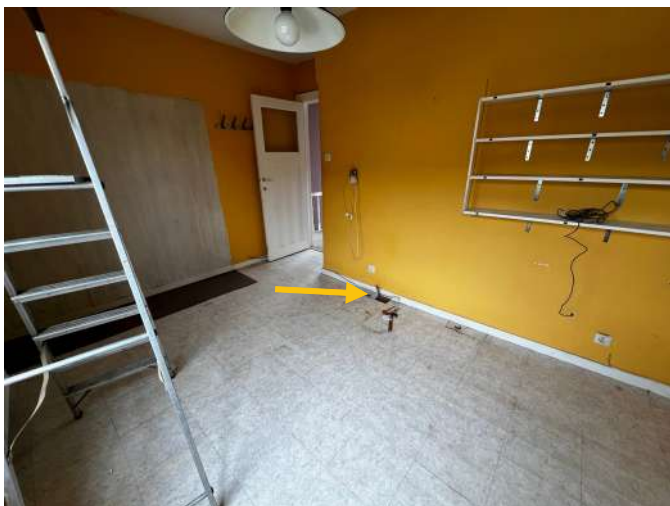
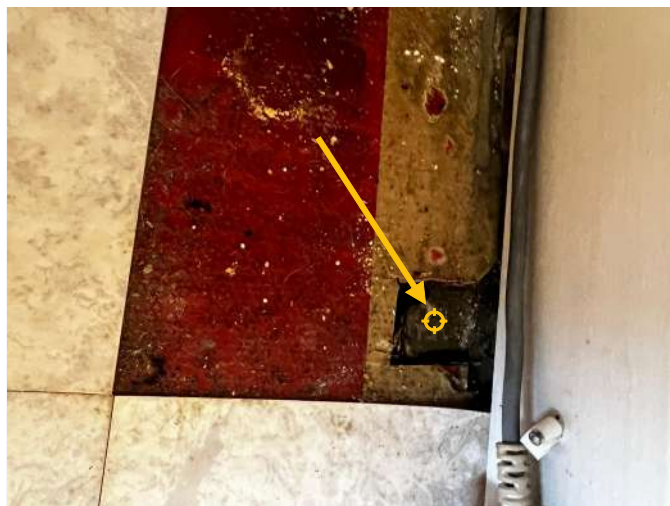
Fiche 11: Linoleum onderste laag

Geen asbest

#	Type	Referentie	Resultaat
11.1	Puntmonster	24/070-004	Geen asbest

Gebondenheid op basis van bindmiddel	Hecht
Hoeveelheid (oppervlakte - aantal)	• 35,99 m ² - 1 stuk
Totale oppervlakte	35,99 m ²
Identificatiemethode	Vaststelling met monsternamen
Destructieve handeling voor identificatie	Nee
Opmerking	Er liggen twee asbest verdachte lagen met zwarte onderzijde. Hierop een PCV of tapijtlag. Dit is de onderste laag op de houten vloer.
