Asbestinventarisatetest

Jennekensstraat 319A, 3202 Aarschot

Attestnummer : 20230701-000163.000

Uitgegeven op : 01.07.2023

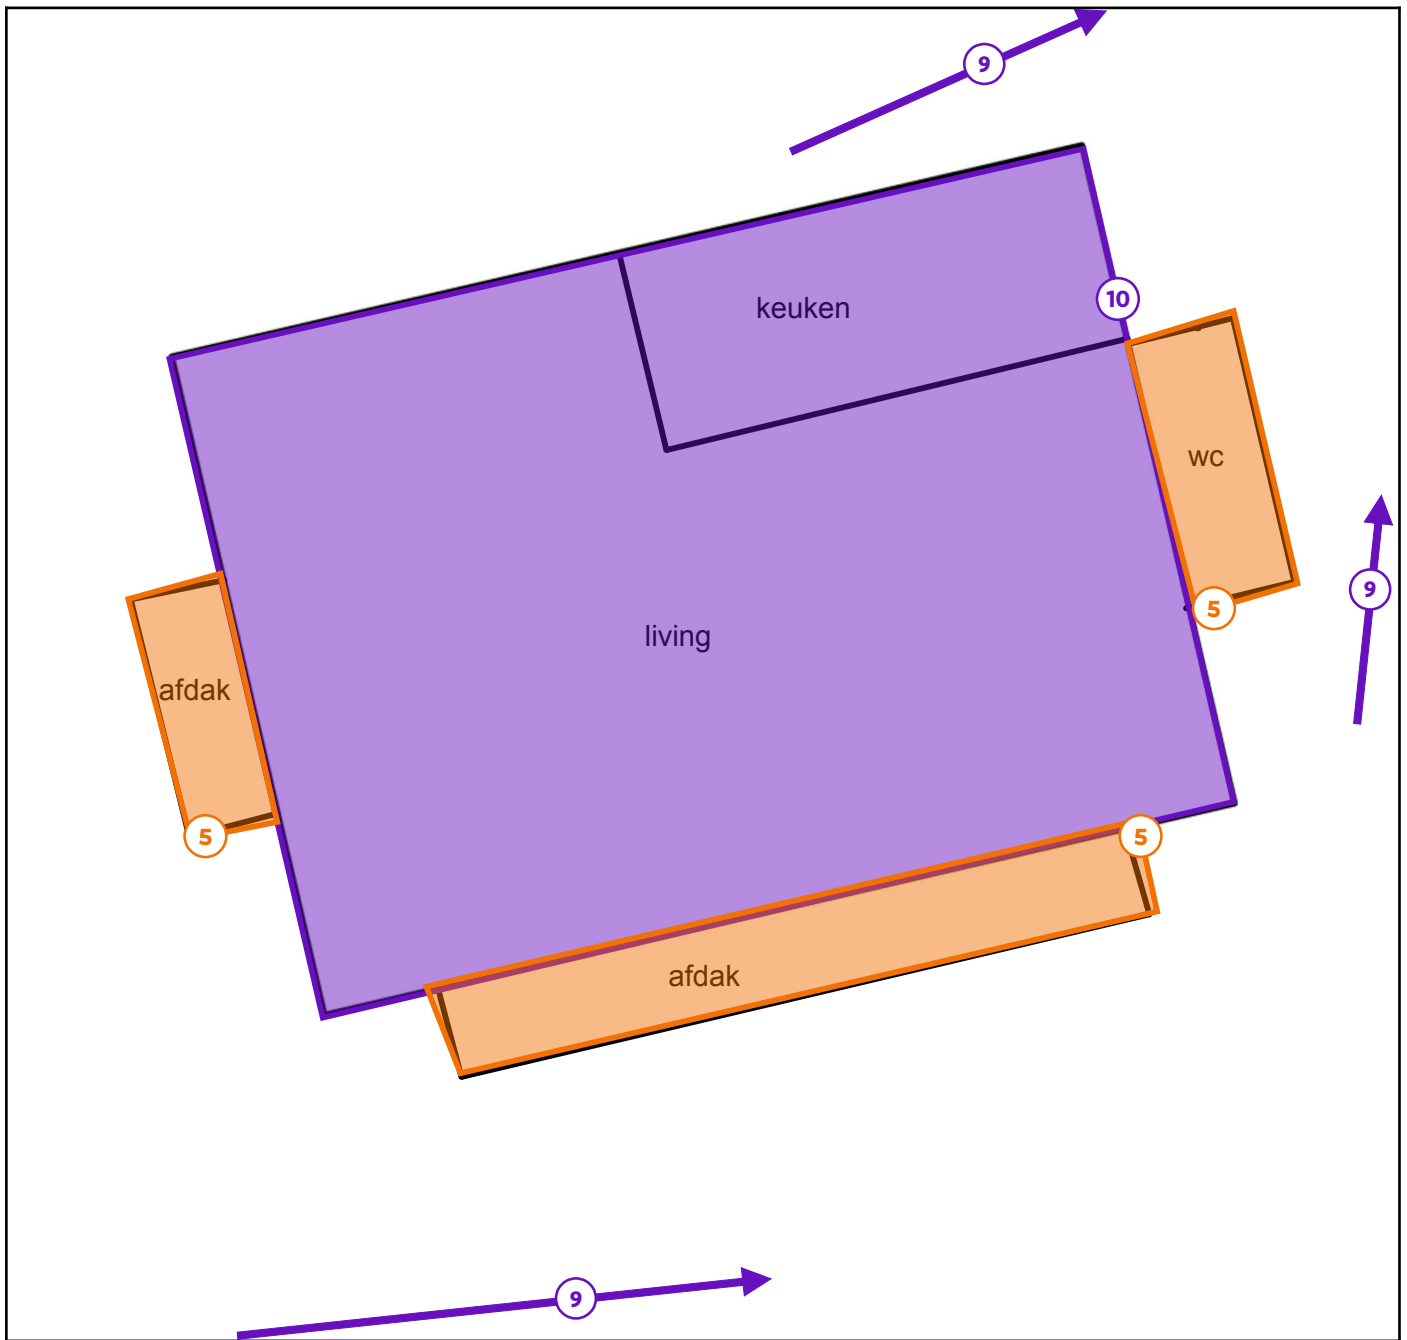
Plan 1.1: Bungalow plan

Beschrijving	Type	Actie
5. Roofing op afdakjes	Asbestmateriaal	Verwijderen
9. Tuin/perceel niet toegankelijk	Beperking	-
10. Geen pleisterwerk	Advies	-

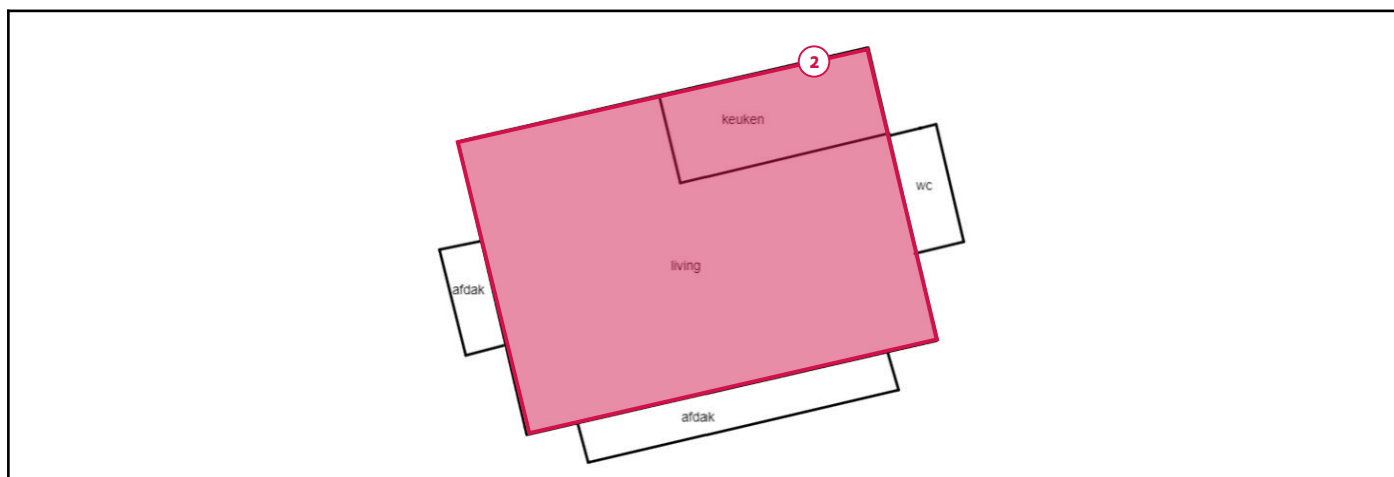
Plan 1.2: Bungalow plan

Beschrijving	Type	Actie
2. Golfplaten op bungalow	Asbestmateriaal	Dringend verwijderen

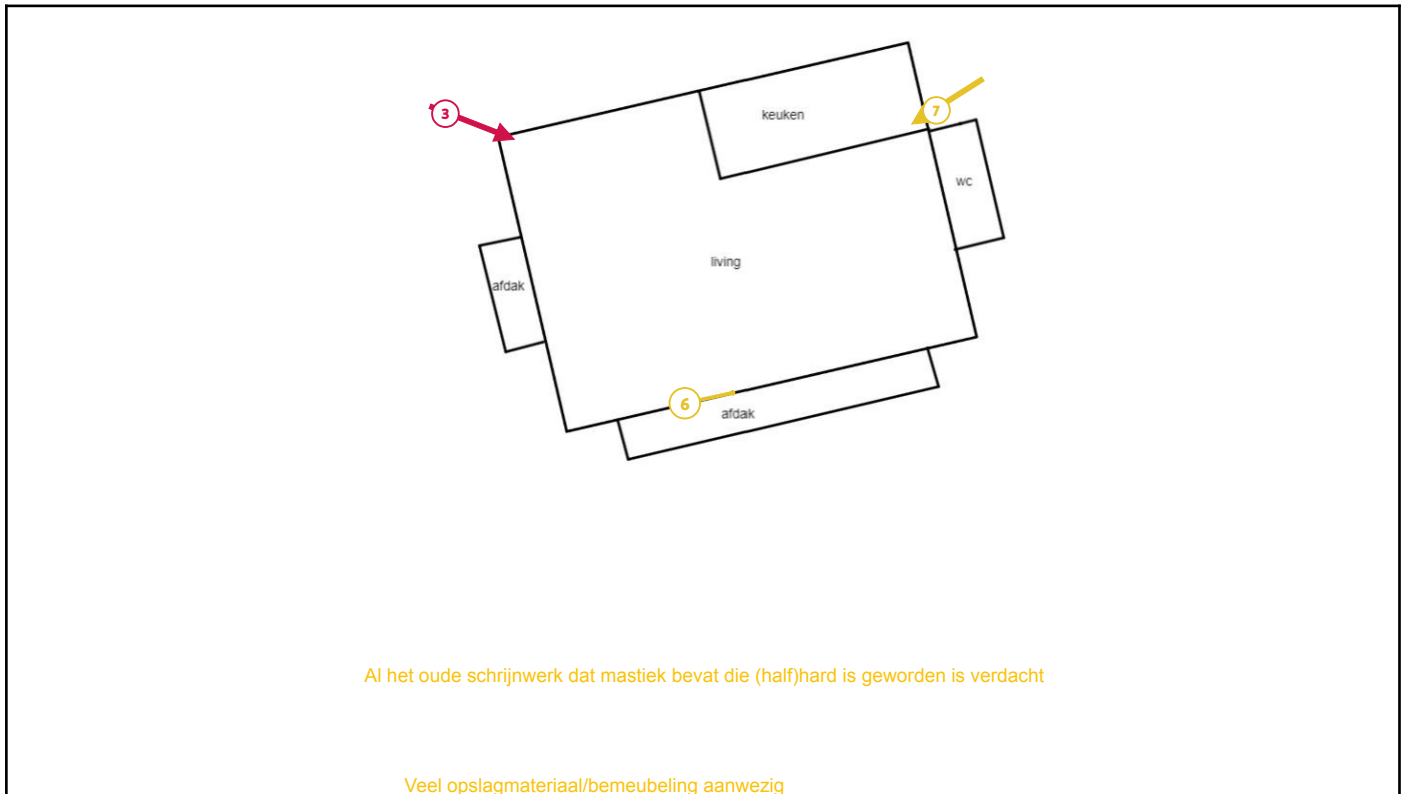
Plan 1.3: Bungalow plan

Beschrijving	Type	Actie
3. Schouw cementbuis	Asbestmateriaal	Dringend verwijderen
4. Mastiek (oud) schrijnwerk	Asbestmateriaal	Verwijderen
6. Menuiserie plaat in deur bungalow	Asbestmateriaal	Zorgvuldig beheren
7. Bakeliet (oud elektrisch materieel)	Asbestmateriaal	Zorgvuldig beheren
8. Opslagmateriaal/bemeubeling	Beperking	-

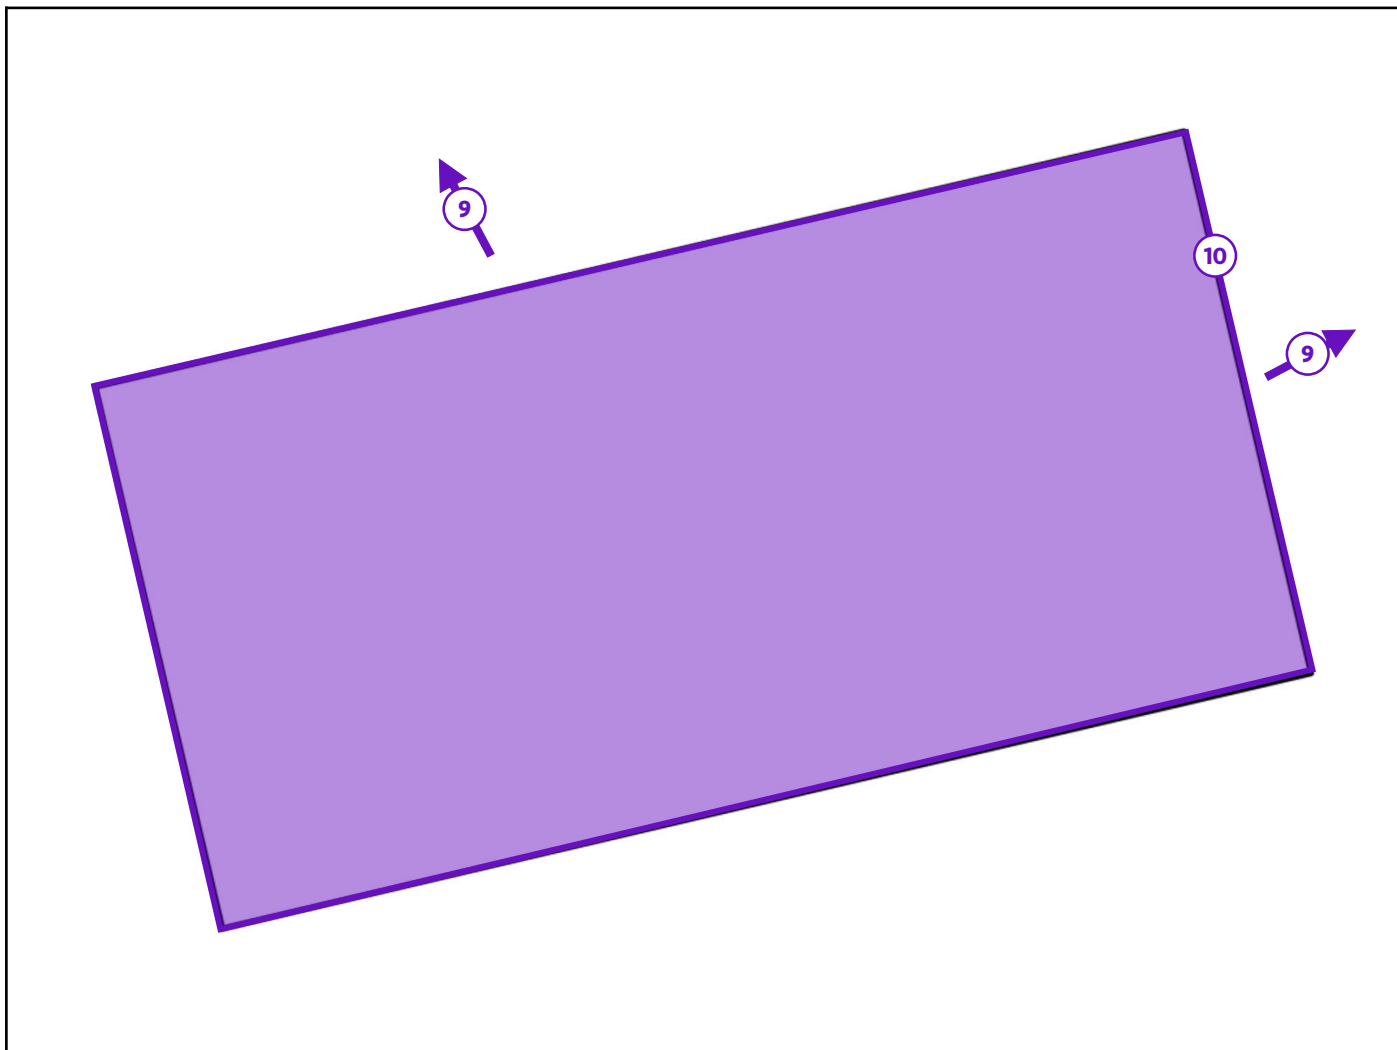
Plan 2.1: Garage plan

Beschrijving	Type	Actie
9. Tuin/perceel niet toegankelijk	Beperking	-
10. Geen pleisterwerk	Advies	-

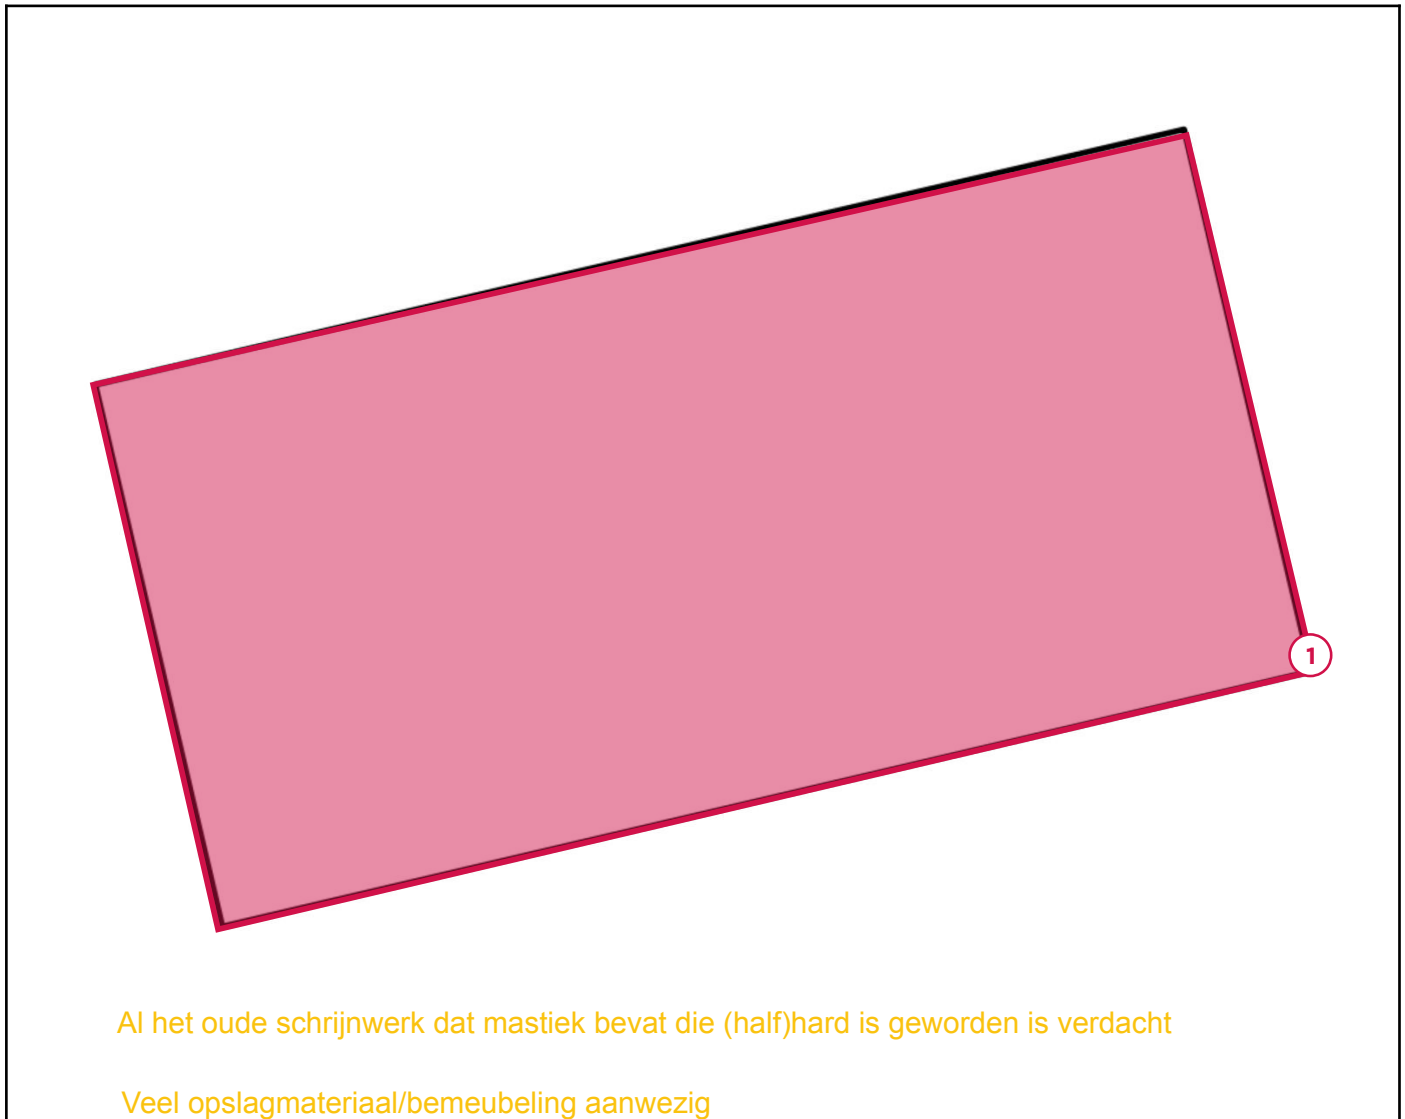
Plan 2.2: Garage plan

Beschrijving	Type	Actie
1. Golfplaten dak garage	Asbestmateriaal	Dringend verwijderen
4. Mastiek (oud) schrijnwerk	Asbestmateriaal	Verwijderen
8. Opslagmateriaal/bemeubeling	Beperking	-

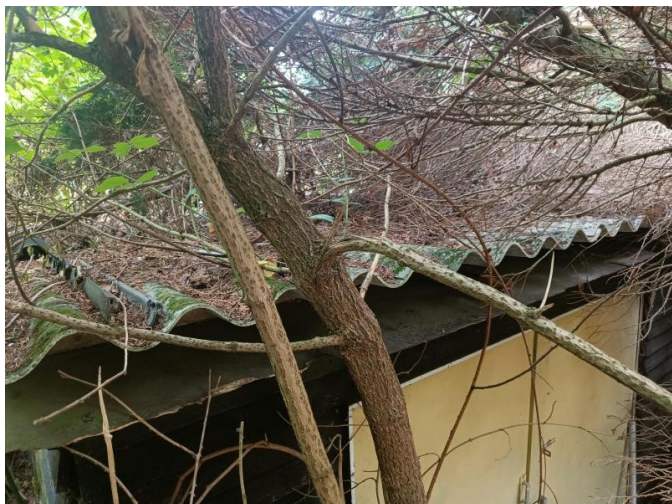
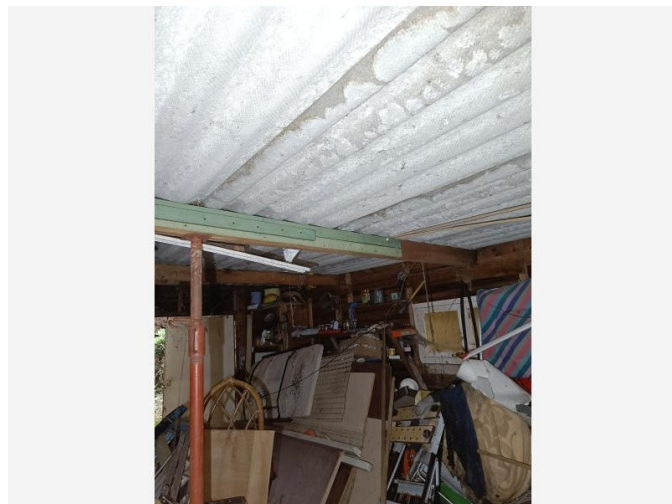
Eindbeoordeling materiaalrisico	Hoog materiaalrisico en/of hoge kans op vezelvrijgave
---------------------------------	-------------------------------------------------------

Gebondenheid	Categorie 1: hechtgebonden in oorsprong
Asbestsoort (vezeltype)	Crocidoliet aanwezig
Asbestconcentratie	Laag (< 50%)
Afschermingsgraad van het gehele materiaal	Geheel of deels (ook) vrij aan de binnenlucht
Toestand van het materiaal	Matig beschadigd, matig verweerd

Beschrijving	Golfplaten dak garage
Omgeving	Grenst aan binnen- en buitenlucht
Primaire drager	Schuin dak
Asbestmateriaal	Dak- en gevelbekleding - Golfplaat
Bindmiddel van asbestmateriaal	Cement
Gebondenheid op basis van bindmiddel	Hecht
Hoeveelheid (oppervlakte - aantal)	• 30,00 m ² - 1 stuk
Totale oppervlakte	30,00 m ²
Eenvoudig bereikbaar	Ja

Dringend verwijderen

- Verwijder dit asbestmateriaal zo snel mogelijk. Volg de toestand goed op.
- Hemelwater dat afspoelt van asbestcement daken of gevels kan asbestdeeltjes bevatten. Gebruik het enkel voor gesloten circuits (bv. spoelen toiletten). Reinig na het vervangen van het dak of de gevel de dakgoten en regenwaterput of -ton om asbesthoudend sediment of slib te verwijderen

- Eenvoudige handelingen: mag via doe-het-zelf of door werknemer(s) met opleidingsattest eenvoudige handelingen
Golfplaten zijn een hechtgebonden toepassing, deze dienen voorzichtig te worden verwijderd zonder te breken/slijpen om vezelvrijgave te vermijden. De ruimte of het materiaal die zich onder de golfplaten bevindt kan mogelijks gecontamineerd zijn door vezelvrijgave van deze toepassing.

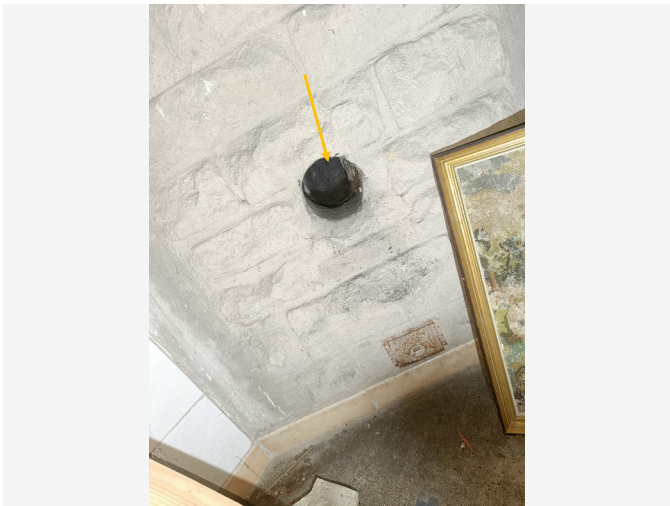
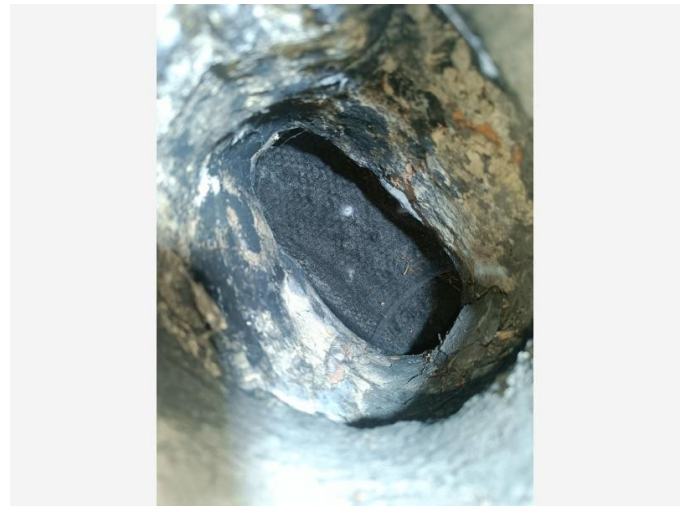
Eindbeoordeling materiaalrisico	Hoog materiaalrisico en/of hoge kans op vezelvrijgave
---------------------------------	-------------------------------------------------------

Gebondenheid	Categorie 1: hechtgebonden in oorsprong
Asbestsoort (vezeltype)	Crocidoliet aanwezig
Asbestconcentratie	Laag (< 50%)
Afschermingsgraad van het gehele materiaal	Geheel of deels (ook) vrij aan binnenluchtstromen
Toestand van het materiaal	Matig beschadigd, matig verweerd

Beschrijving	Schouw cementbuis
Omgeving	Grenst aan binnen- en buitenlucht
Primaire drager	Ruimteverwarming
Asbestmateriaal	Rookgaskanaal
Bindmiddel van asbestmateriaal	Cement
Gebondenheid op basis van bindmiddel	Hecht
Hoeveelheid (lengte - omtrek - dikte - aantal)	<ul style="list-style-type: none">• 3,00 m - 53,00 cm - 1,00 cm - 1 stuk
Totaal volume	0,016 m ³
Eenvoudig bereikbaar	Ja
Bevestigingswijze	<ul style="list-style-type: none">• Geklemd• Verlijmd, ingegoten, versmeerd

Identificatiemethode	Vaststelling zonder monstername
Destructieve handeling voor identificatie	Nee
Opmerking	Het betreft een schatting van de hoeveelheid. (buis niet volledig zichtbaar)

Dringend verwijderen

- Verwijder dit asbestmateriaal zo snel mogelijk. Volg de toestand goed op.

- Eenvoudige handelingen: enkel door erkend asbestverwijderaar
De asbestcementen buis is een hechtgebonden toepassing. Deze dient voorzichtig te worden verwijderd, zonder de buis te breken of er in te slijpen.

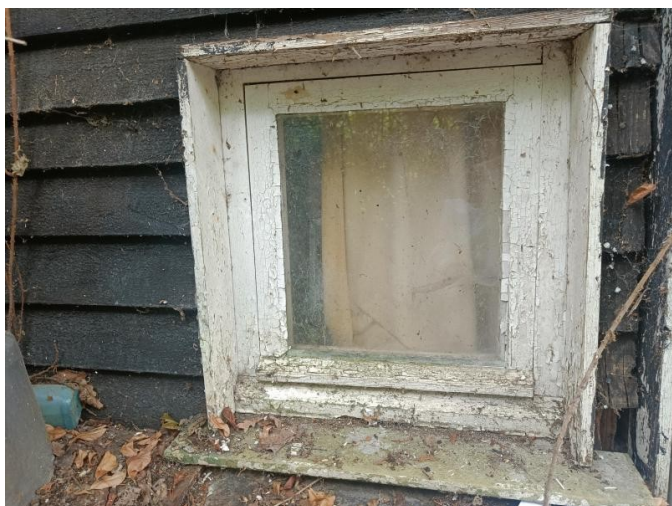
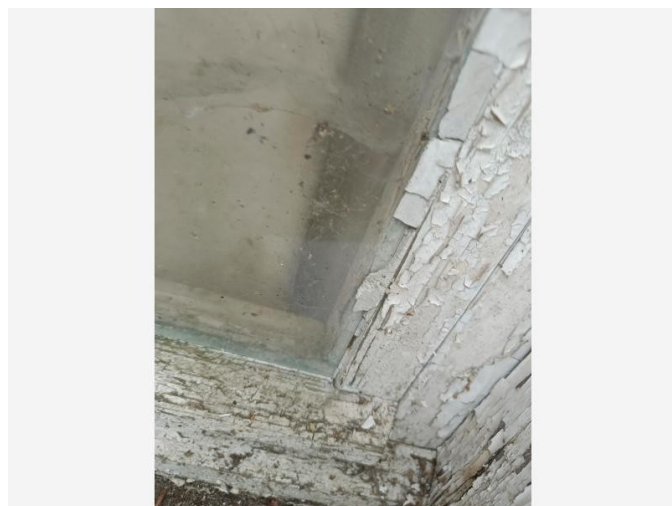
Eindbeoordeling materiaalrisico	Verhoogd materiaalrisico en/of verhoogde kans op vezelvrijgave
---------------------------------	----------------------------------------------------------------

Gebondenheid	Categorie 1: hechtgebonden in oorsprong
Asbestsoort (vezeltype)	Amfibool aanwezig, uitgezonderd crocidoliet
Asbestconcentratie	Laag (< 50%)
Afschermingsgraad van het gehele materiaal	Geheel of deels vrij aan de buitenlucht
Toestand van het materiaal	Matig beschadigd, matig verweerd

Beschrijving	Mastiek (oud) schrijnwerk
Omgeving	Buiten
Primaire drager	Wandopening verticaal (raam, deur, ...)
Asbestmateriaal	In-situ afwerkingslagen - Pasta, stopverf, voegsel, stopsel, vulsel, mastiek, katten, ...
Bindmiddel van asbestmateriaal	Kitten, mastiek, pasta
Gebondenheid op basis van bindmiddel	Hecht
Hoeveelheid (gewicht - aantal)	<ul style="list-style-type: none"> 5,00 kg - 1 stuk
Totaal gewicht	5,00 kg
Eenvoudig bereikbaar	Ja

Verwijderen

- Verwijder dit asbestmateriaal zo snel mogelijk. Volg de toestand goed op.

- Eenvoudige handelingen: mag via doe-het-zelf of door werknemer(s) met opleidingsattest eenvoudige handelingen
Mastiek is een hechtgebonden toepassing. Deze dient voorzichtig te worden verwijderd ofwel door middel van bvb spatel, ofwel in zijn geheel met schrijnwerk. Zorg ervoor dat er geen resten achterblijven.

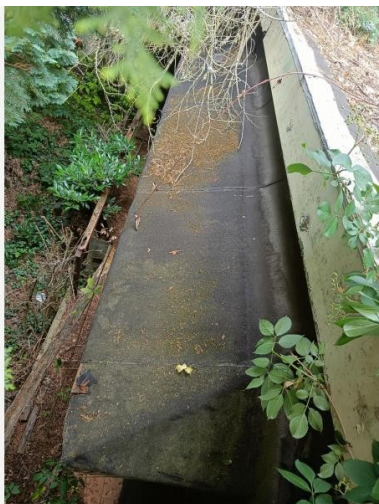
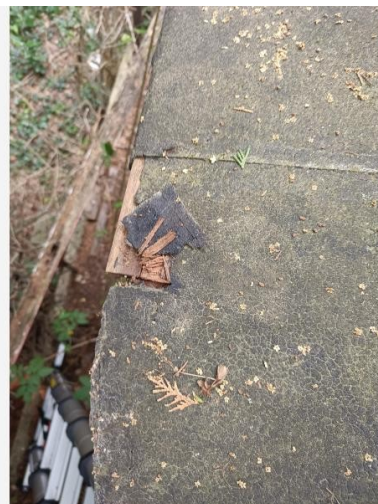
Eindbeoordeling materiaalrisico	Verhoogd materiaalrisico en/of verhoogde kans op vezelvrijgave
---------------------------------	----------------------------------------------------------------

Gebondenheid	Categorie 1: hechtgebonden in oorsprong
Asbestsoort (vezeltype)	Crocidoliet aanwezig
Asbestconcentratie	Laag (< 50%)
Afschermingsgraad van het gehele materiaal	Geheel of deels vrij aan de buitenlucht
Toestand van het materiaal	Matig beschadigd, matig verweerd

Beschrijving	Roofing op afdakjes
Omgeving	Buiten
Primaire drager	Schuin dak
Asbestmateriaal	Dak- en gevelbekleding - Roofing
Bindmiddel van asbestmateriaal	Bitumen (roofing, teer, asfalt)
Gebondenheid op basis van bindmiddel	Hecht
Hoeveelheid (oppervlakte - aantal)	<ul style="list-style-type: none">• 10,00 m² - 1 stuk
Totale oppervlakte	10,00 m ²
Eenvoudig bereikbaar	Ja
Bevestigingswijze	<ul style="list-style-type: none">• Verlijmd, ingegoten, versmeerd

Verwijderen

- Verwijder dit asbestmateriaal zo snel mogelijk. Volg de toestand goed op.

- Eenvoudige handelingen: enkel door erkend asbestverwijderaar
Roofing mag, gezien dit niet zonder te scheuren/breken verwijderd kan worden, niet doe-het-zelf verwijderd worden. Er komen hier steeds asbestvezels bij vrij.

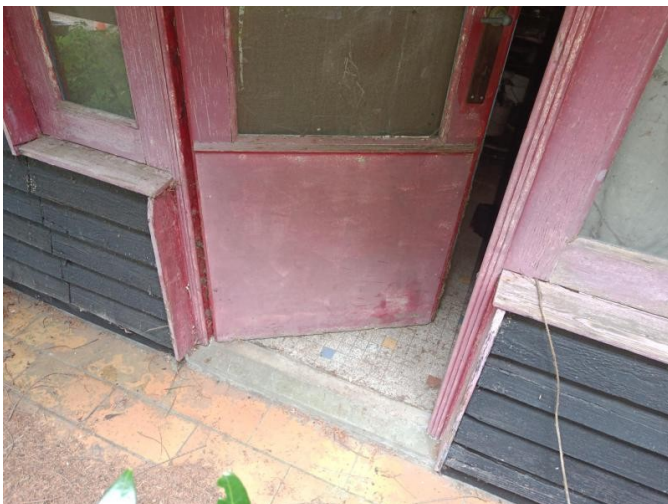
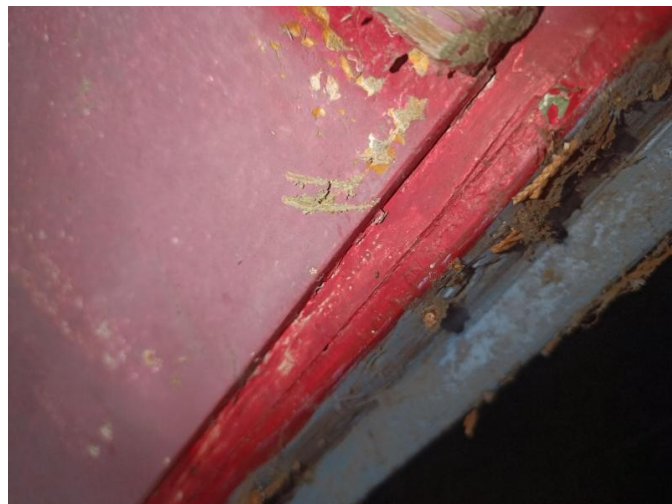
Eindbeoordeling materiaalrisico	Laag materiaalrisico en/of verlaagde kans op vezelvrijgave
---------------------------------	------------------------------------------------------------

Gebondenheid	Categorie 1: hechtgebonden in oorsprong
Asbestsoort (vezeltype)	Crocidoliet aanwezig
Asbestconcentratie	Laag (< 50%)
Afschermingsgraad van het gehele materiaal	Niet stootvaste afscherming
Toestand van het materiaal	Licht beschadigd, licht verweerd. Intact materiaal type Pical – asbestboard of categorie III 'gebondenheid'

Beschrijving	Menuiserie plaat in deur bungalow
Omgeving	Grenst aan binnen- en buitenlucht
Primaire drager	Wandopening verticaal (raam, deur, ...)
Asbestmateriaal	Plaat, paneel, tablet - Type Menuiserie
Bindmiddel van asbestmateriaal	Cement
Gebondenheid op basis van bindmiddel	Hecht
Hoeveelheid (oppervlakte - dikte - aantal)	• 0,50 m ² - 0,30 cm - 2 stuks
Totaal volume	0,003 m ³
Eenvoudig bereikbaar	Ja
Bevestigingswijze	• Genageld, geniet
Identificatiemethode	Vaststelling zonder monsternamen

Zorgvuldig beheren

- Zorg voor een veilig beheer. Vermijd het beschadigen van het asbestmateriaal. Controleer de toestand jaarlijks op wijzigingen.

- Eenvoudige handelingen: mag via doe-het-zelf of door werknemer(s) met opleidingsattest eenvoudige handelingen
Menuiserieplaten zijn een hechtgebonden toepassing, deze dienen voorzichtig te worden verwijderd zonder te breken/slijpen om vezelvrijgave te vermijden.

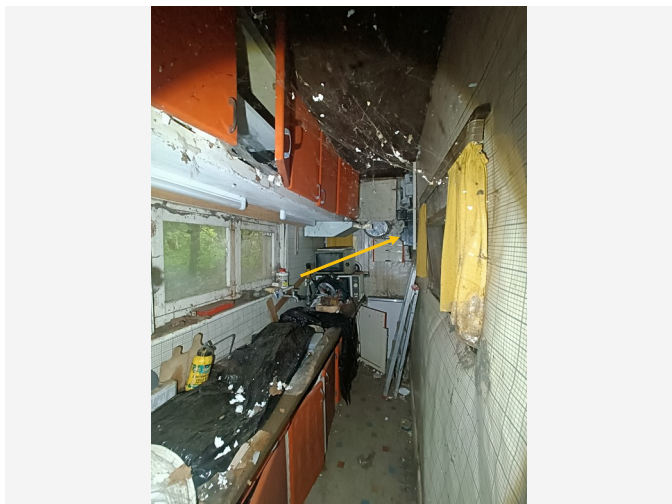
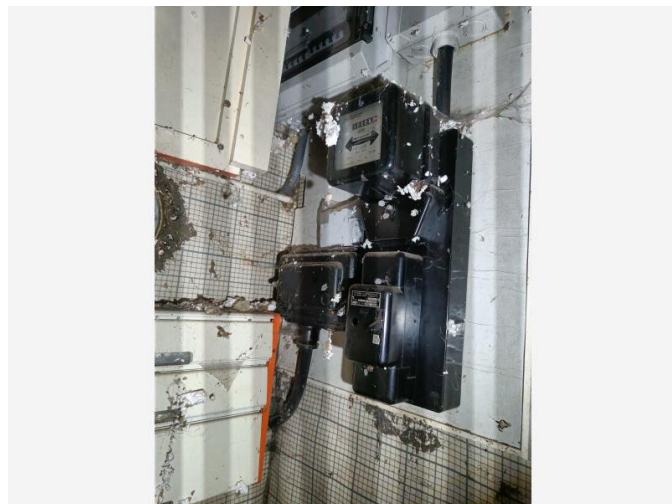
Eindbeoordeling materiaalisico	Laag materiaalisico en/of verlaagde kans op vezelvrijgave
--------------------------------	-----------------------------------------------------------

Gebondenheid	Categorie 1: hechtgebonden in oorsprong
Asbestsoort (vezeltype)	Crocidoliet aanwezig
Asbestconcentratie	Laag (< 50%)
Afschermingsgraad van het gehele materiaal	Geheel of deels (ook) vrij aan de binnenlucht
Toestand van het materiaal	Onbeschadigd, niet verweerd

Beschrijving	Bakeliet (oud elektrisch materieel)
Omgeving	Binnen
Primaire drager	Communicatie en elektrische infrastructuur en uitrusting
Asbestmateriaal	Bakeliet
Bindmiddel van asbestmateriaal	Kunststof of -hars
Gebondenheid op basis van bindmiddel	Hecht
Hoeveelheid (gewicht - aantal)	<ul style="list-style-type: none">• 2,00 kg - 1 stuk
Totaal gewicht	2,00 kg
Eenvoudig bereikbaar	Ja
Bevestigingswijze	<ul style="list-style-type: none">• Geschroefd
Identificatiemethode	Vaststelling zonder monsternamen

Destructieve handeling voor identificatie	Nee
Opmerking	Het betreft al het oud elektrisch (schakel)materieel van bakeliet (bvb; schakelaars/klemmendozen/stopcontacten/lamphouders...) Het betreft een ruwe schatting van de hoeveelheid.

Zorgvuldig beheren

- Zorg voor een veilig beheer. Vermijd het beschadigen van het asbestmateriaal. Controleer de toestand jaarlijks op wijzigingen.

- Eenvoudige handelingen: mag via doe-het-zelf of door werknemer(s) met opleidingsattest eenvoudige handelingen
Elektrisch materiaal uit bakeliet zijn hechtgebonden toepassingen. Deze dienen voorzichtig te worden verwijderd zonder te breken.

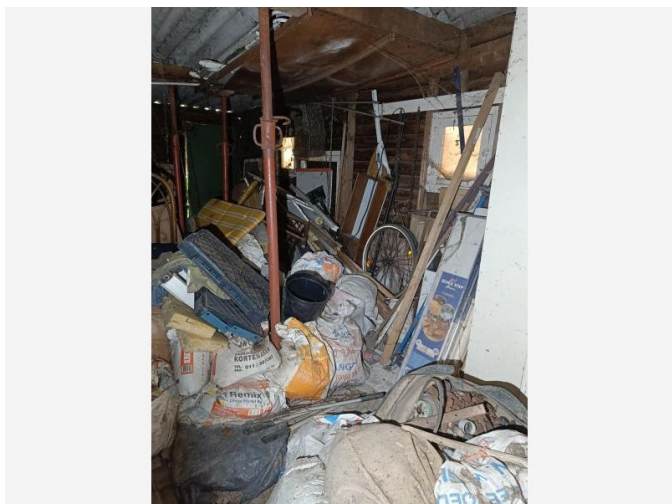
Tijdelijke beperking

Reden: Materiaal in opslag

Uitleg van de asbestdeskundige: Op verschillende plaatsen is er zowel in de garage als bungalow veel materiaal/stockage/bemeubeling, hierdoor konden niet alle wanden/delen vloer/plafond worden vastgesteld. Daardoor konden mogelijk niet alle toepassingen visueel worden vastgesteld.

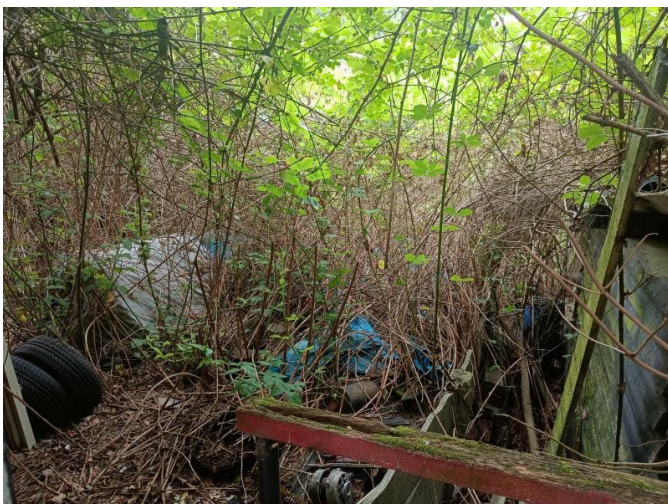
Tijdelijke beperking

Reden: Overwoekerende vegetatie

Uitleg van de asbestdeskundige: Een (groot) deel van de tuin is niet toegankelijk vanwege overwoekerende vegetatie.

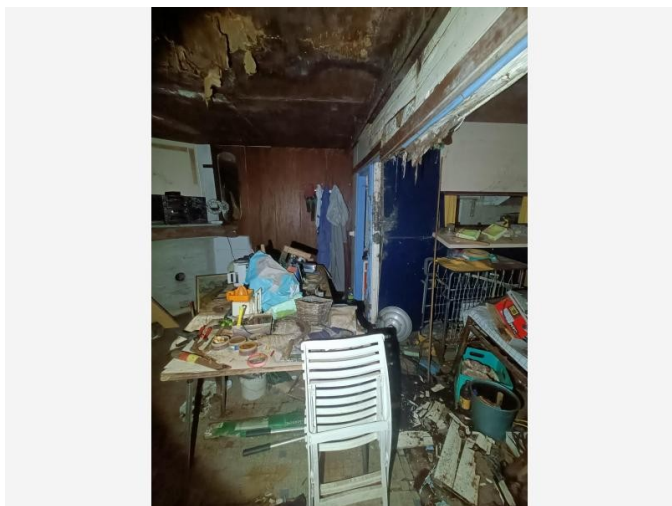
Er is geen (bereikbaar) muur/plafond pleisterwerk aanwezig in de bungalow/garage. (alle wanden/plafonds zijn valse wanden)
