Asbestinventarisatetest

Tiensevest 61/0101, 3010 Leuven

Attestnummer : 20240712-000212.000

Uitgegeven op : 12.07.2024

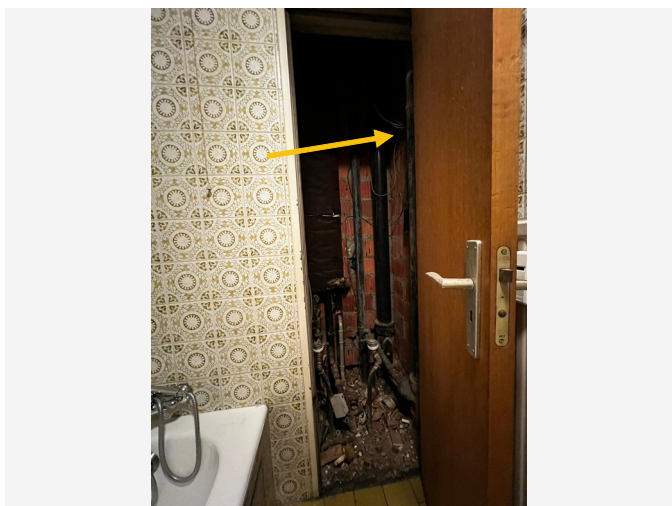
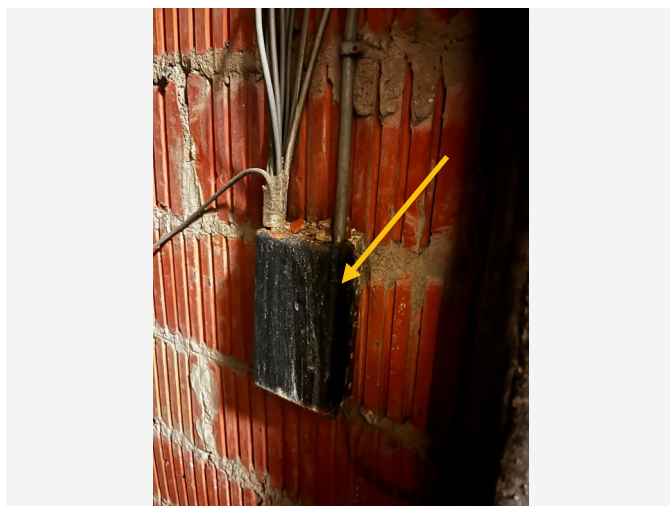
Het asbestmateriaal valt onder de mijlpaal van 2040.

Eindbeoordeling materiaalrisico	Laag materiaalrisico en/of verlaagde kans op vezelvrijgave
---------------------------------	--

Gebondenheid	Categorie 1: hechtgebonden in oorsprong
Asbestsoort (vezeltype)	Crocidoliet aanwezig
Asbestconcentratie	Laag (< 50%)
Afschermingsgraad van het gehele materiaal	Geheel of deels (ook) vrij aan de binnenlucht
Toestand van het materiaal	Onbeschadigd, niet verweerd

Beschrijving	Bakeliet in kokerschacht badkamer
Omgeving	Binnen
Primaire drager	Communicatie en elektrische infrastructuur en uitrusting
Asbestmateriaal	Plaat, paneel, tablet - Type Bakeliet
Bindmiddel van asbestmateriaal	Kunststof of -hars
Gebondenheid op basis van bindmiddel	Hecht
Hoeveelheid (oppervlakte - dikte - aantal)	<ul style="list-style-type: none">• 0,03 m² - 8,00 cm - 1 stuk
Totaal volume	0,002 m ³
Eenvoudig bereikbaar	Ja
Bevestigingswijze	<ul style="list-style-type: none">• Geschroefd
Identificatiemethode	Vaststelling zonder monsternamen
Destructieve handeling voor identificatie	Nee
Opmerking	In de kokerschacht badkamer is een elektrische verdeelkast te zien die o Bakeliet lijkt.

- Zorg voor een veilig beheer. Vermijd het beschadigen van het asbestmateriaal. Controleer de toestand jaarlijks op wijzigingen.
- Zorg voor een veilig beheer en verwijder dit asbestmateriaal wanneer het bij werken eenvoudig bereikbaar wordt. Controleer de toestand jaarlijks op wijzigingen.

- Eenvoudige handelingen: enkel door erkend asbestverwijderaar
Bakeliet in elektriciteitstoepassingen laat je best verwijderen door vakmensen met opleiding elektriciteit en die erkend asbestverwijderaars zijn met opleiding eenvoudige handelingen. Er is gevaar voor elektrocutie

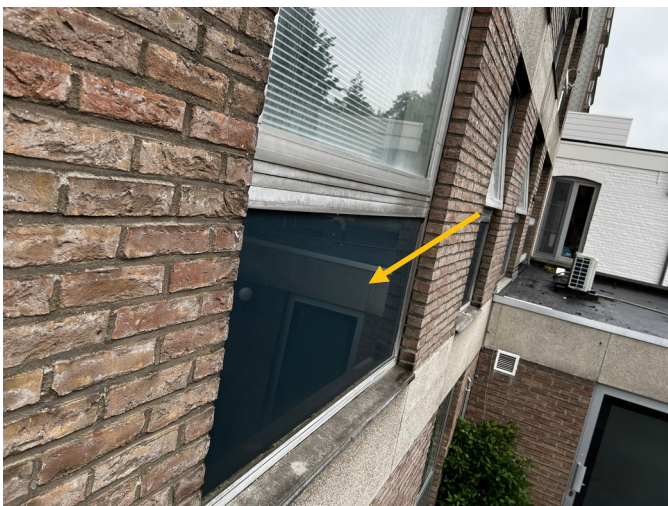
Door de weerspiegeling in het glas aan de buitenzijde kan je afleiden dat dit een glsplaat is.

Identificatiemethode	Redelijk vermoeden
Primaire drager	Wandopening verticaal (raam, deur, ...)
(Asbest)materiaal	Glas
Bindmiddel	Glas
Gebondenheid bindmiddel	Hecht

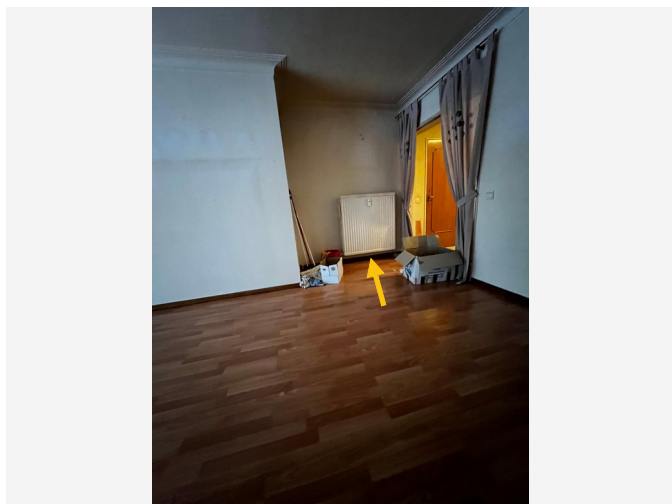
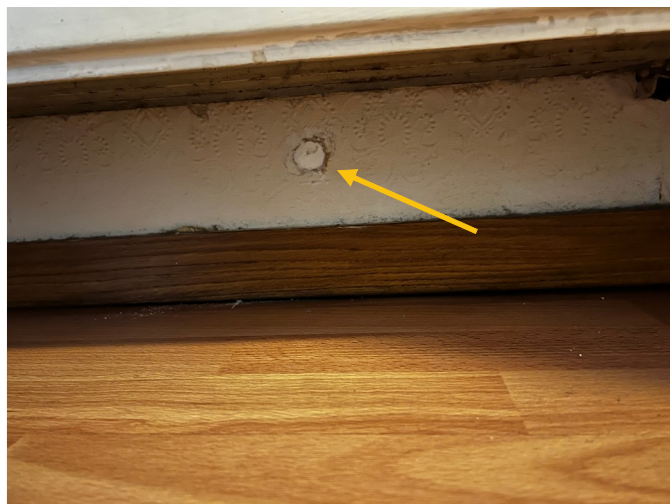
Fiche 3: Pleisterwerk muren

Geen asbest

#	Type	Referentie	Resultaat
3.1	Mengmonster	20950-001	Geen asbest

Beschrijving	Pleisterwerk muren
Omgeving	Binnen
Primaire drager	Binnenwand
Bindmiddel van materiaal	Gips - kalk
Gebondenheid op basis van bindmiddel	Niet-hechtgebonden
Hoeveelheid (oppervlakte - dikte - aantal)	• 185,00 m ² - 1,20 cm - 1 stuk
Totaal volume	2,22 m ³
Identificatiemethode	Vaststelling met monsternamen
Destructieve handeling voor identificatie	Nee

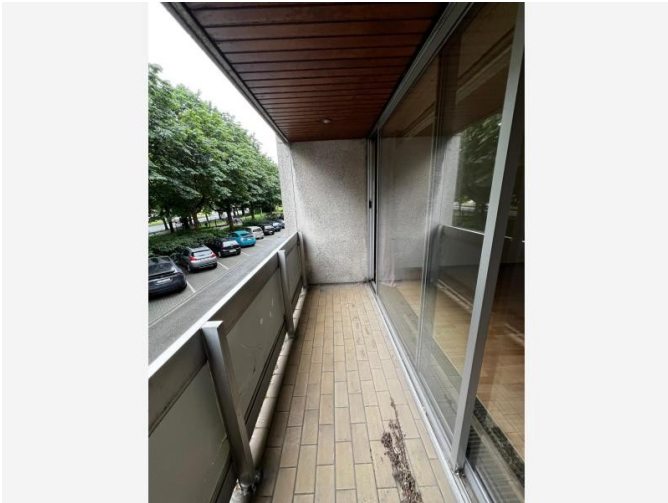
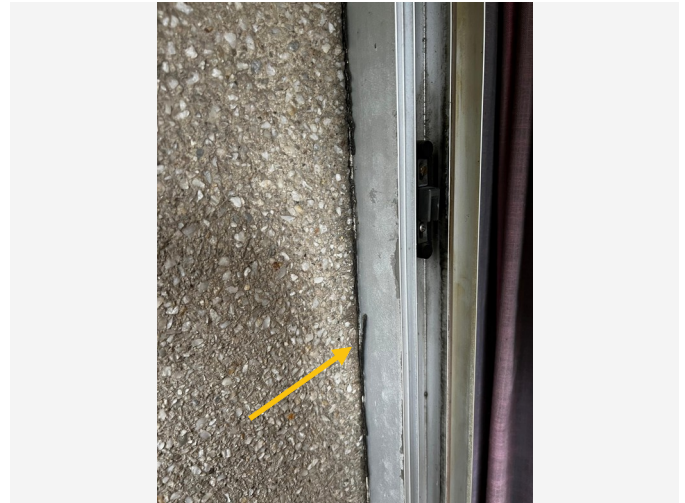
Geen asbest

#	Type	Referentie	Resultaat
4.1	Puntmonster	20950-003	Geen asbest

Beschrijving	Mastiek tussen schrijnwerk en muur
Omgeving	Buiten
Primaire drager	Wandopening verticaal (raam, deur, ...)
Bindmiddel van materiaal	Kitten, mastiek, pasta
Gebondenheid op basis van bindmiddel	Hecht
Hoeveelheid (gewicht - aantal)	<ul style="list-style-type: none">• 0,40 kg - 1 stuk
Totaal gewicht	0,40 kg
Identificatiemethode	Vaststelling met monstername
Destructieve handeling voor identificatie	Nee

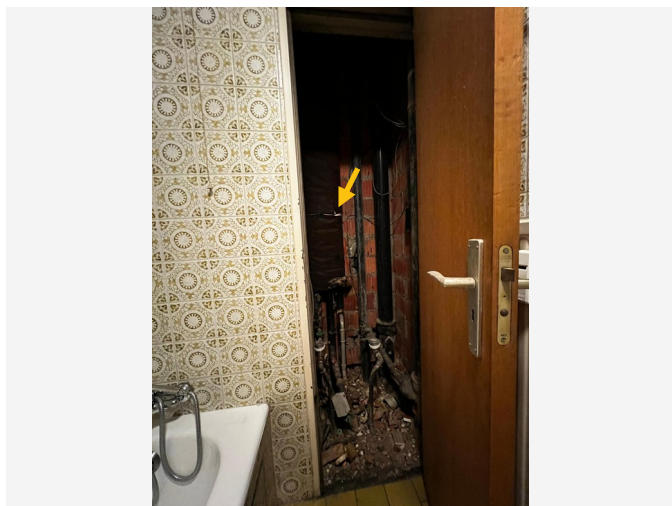
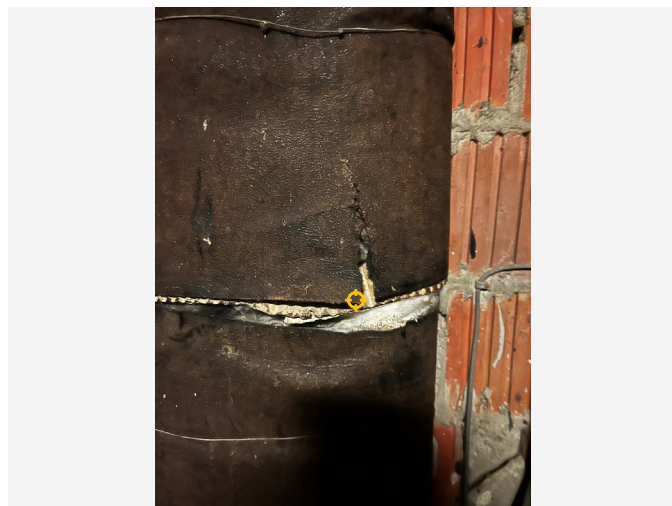
Geen asbest

#	Type	Referentie	Resultaat
5.1	Puntmonster	20950-004	Geen asbest

Beschrijving	Roofing buisisolatie kokerschacht
Omgeving	Binnen
Primaire drager	HVAC infrastructuur en uitrusting
Bindmiddel van materiaal	Bitumen (roofing, teer, asfalt)
Gebondenheid op basis van bindmiddel	Hecht
Hoeveelheid (oppervlakte - aantal)	<ul style="list-style-type: none">• 1,00 m² - 1 stuk
Totale oppervlakte	1,00 m ²
Identificatiemethode	Vaststelling met monstername
Destructieve handeling voor identificatie	Nee
Opmerking	In de kokerschacht in de badkamer is er buisisolatie met roofing rond.

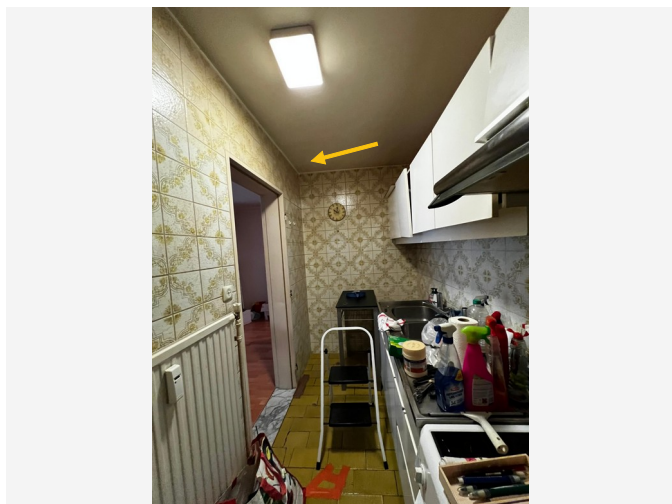
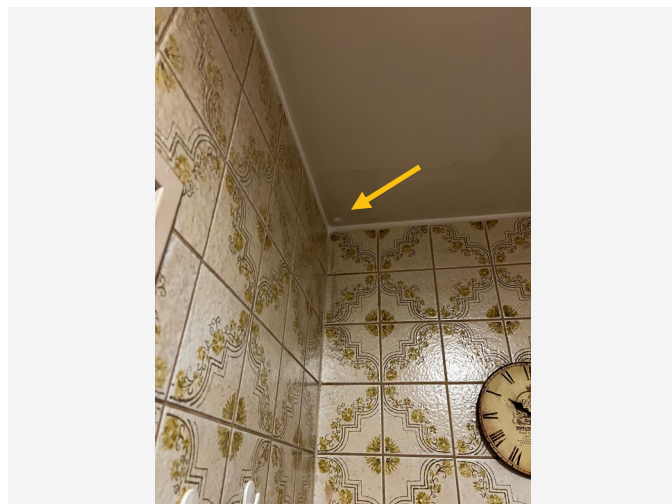
Fiche 6: Pleisterwerk plafond

Geen asbest

#	Type	Referentie	Resultaat
6.1	Mengmonster	20950-002	Geen asbest

Beschrijving	Pleisterwerk plafond
Omgeving	Binnen
Primaire drager	Plafond
Bindmiddel van materiaal	Gips - kalk
Gebondenheid op basis van bindmiddel	Niet-hechtgebonden
Hoeveelheid (oppervlakte - dikte - aantal)	• 76,00 m ² - 1,20 cm - 1 stuk
Totaal volume	0,912 m ³
Identificatiemethode	Vaststelling met monstername
Destructieve handeling voor identificatie	Nee
