Asbestinventarisatetest

Ijzerenpoortstraat 50, 3000 Leuven

Attestnummer : 20240930-000233.000

Niet-asbestveilig

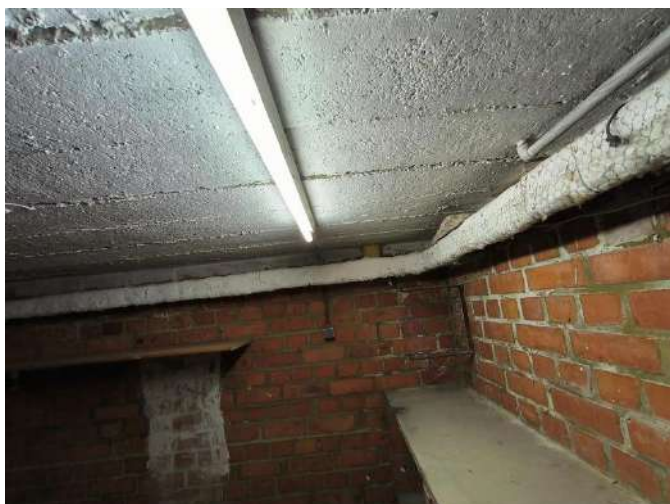
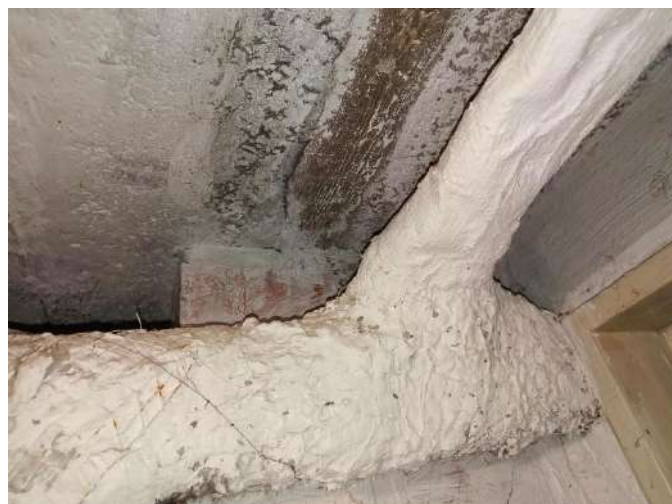
Eindbeoordeling materiaalrisico	Hoog materiaalrisico en/of hoge kans op vezelvrijgave
---------------------------------	---

Gebondenheid	Categorie 2: niet-hechtgebonden met matrix
Asbestsoort (vezeltype)	Crocidoliet aanwezig
Asbestconcentratie	Hoog ($\geq 50\%$)
Afschermingsgraad van het gehele materiaal	Geheel of deels (ook) vrij aan de binnenlucht
Toestand van het materiaal	Licht beschadigd, licht verweerd. Intact calciumsilicaatmateriaal of categorie III 'gebondenheid'

Beschrijving	Leidingisolatie kelder
Omgeving	Binnen
Primaire drager	HVAC infrastructuur en uitrusting
Asbestmateriaal	In-situ afwerkingslagen - Thermische isolatie
Bindmiddel van asbestmateriaal	Gips - kalk
Gebondenheid op basis van bindmiddel	Niet-hechtgebonden
Hoeveelheid (lengte - omtrek - dikte - aantal)	<ul style="list-style-type: none">• 13,50 m - 35,00 cm - 1,00 cm - 1 stuk
Totaal volume	0,047 m ³
Eenvoudig bereikbaar	Ja
Bevestigingswijze	<ul style="list-style-type: none">• Verlijmd, ingegoten, versmeerd
Identificatiemethode	Vaststelling zonder monstername Motivatie: Op vraag van de eigenaar-opdrachtgever werd geen monstername uitgevoerd
Destructieve handeling voor identificatie	Nee
Opmerking	Het betreft een schatting van de hoeveelheid. (het betreft enkel de gips/smeerlaag op sommige delen van de leidingisolatie, niet de glaswol zelf (=op sommige plaatsen is deze niet besmeerd)

Dringend verwijderen

- Verwijder dit asbestmateriaal zo snel mogelijk. Volg de toestand goed op.
- Voer bijkomende staalname(s) uit.

- Hermetische zone (erkend asbestverwijderaar)
Leidingisolatie is een niet hechtgebonden toepassing en mag niet doe-het-zelf verwijderd worden. Aangezien dit niet zonder te scheuren/breken verwijderd kan worden. Bij deze werken komen er steeds asbestvezels vrij in een binnenruimte.

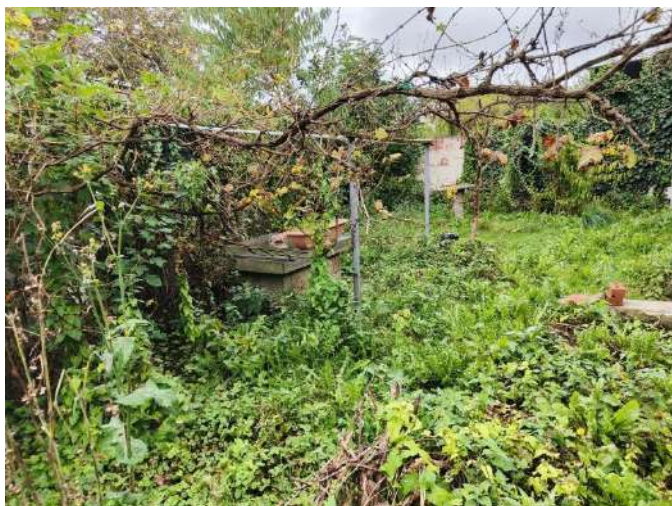
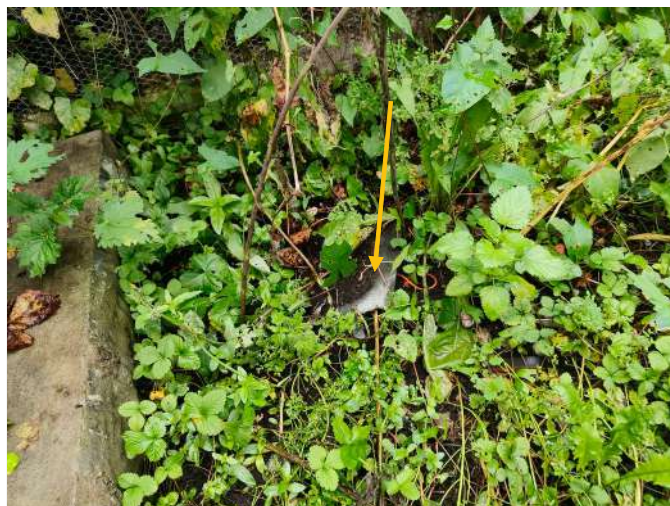
Beschrijving	Afval in tuin
Type afvalstof	Betreft stock-voorraad of gedemonteerde asbestmaterialen
Aanwezige resten	Stukjes lei en andere asbestcement toepassingen zijn te vinden verspreid in de tuin op verschillende plaatsen. Wellicht ook kleinere fracties aanwezig van asbestcement afval.
Omgeving	Buiten
Primaire drager	Bodem
Asbestmaterialen	<ul style="list-style-type: none">• Dak- en gevelbekleding - Lei, shingle• Plaat, paneel, tablet - Generiek
Bindmiddel van asbestmateriaal	Cement
Gebondenheid op basis van bindmiddel	Hecht
Hoeveelheid (gewicht - aantal)	<ul style="list-style-type: none">• 2,00 kg - 1 stuk
Totaal gewicht	2,00 kg
Eenvoudig bereikbaar	Ja
Identificatiemethode	Vaststelling zonder monsternamen
Opmerking	Het betreft een (ruwe) schatting van de hoeveelheid.

Dringend verwijderen

- Verwijder het asbestafval.

- Eenvoudige handelingen: mag via doe-het-zelf of door werknemer(s) met opleidingsattest eenvoudige handelingen
Het afval betreft hechtgebonden toepassingen. Verwijder deze zonder (extra) te beschadigen.

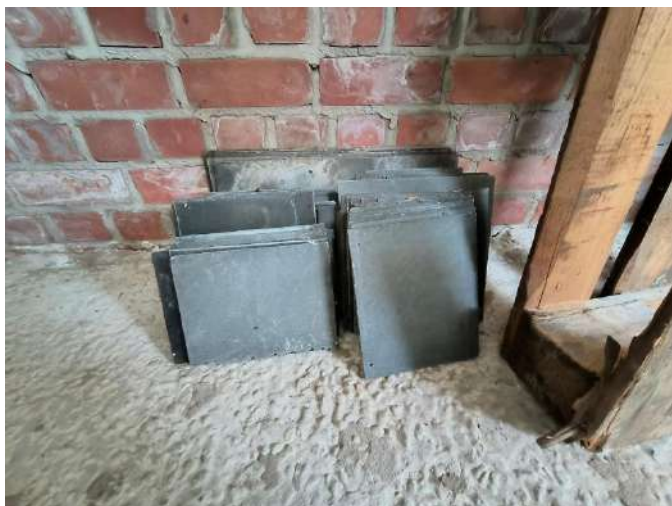
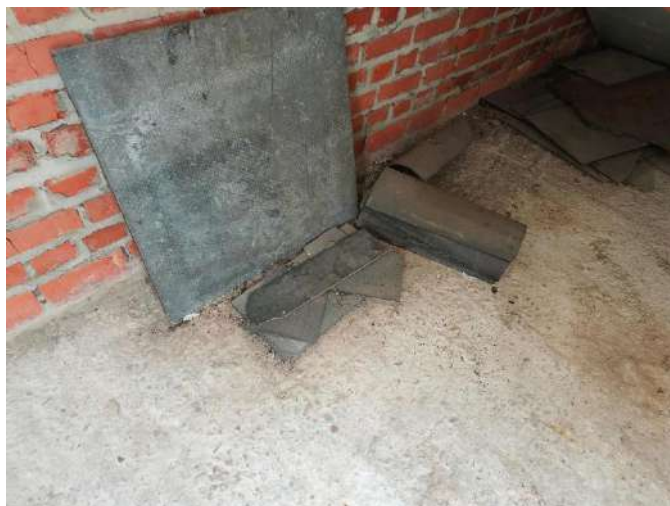
Beschrijving	Afval/stockvoorraad zolder
Type afvalstof	Betreft stock-voorraad of gedemonteerde asbestmaterialen
Aanwezige resten	Geen resten aanwezig
Omgeving	Binnen
Primaire drager	Vloer
Asbestmaterialen	<ul style="list-style-type: none">• Dak- en gevelbekleding - Lei, shingle• Dak- en gevelbekleding - Nok, windveer, boeiboord• Plaat, paneel, tablet - Generiek
Bindmiddel van asbestmateriaal	Cement
Gebondenheid op basis van bindmiddel	Hecht
Hoeveelheid (gewicht - aantal)	<ul style="list-style-type: none">• 10,00 kg - 1 stuk• 15,00 kg - 1 stuk• 2,00 kg - 1 stuk
Totaal gewicht	27,00 kg
Eenvoudig bereikbaar	Ja
Identificatiemethode	Vaststelling zonder monsternamen
Opmerking	Het betreft een schatting van de hoeveelheid.

Dringend verwijderen

- Verwijder het asbestafval.

- Eenvoudige handelingen: mag via doe-het-zelf of door werknemer(s) met opleidingsattest eenvoudige handelingen
Het afval betreft hechtgebonden toepassingen. Verwijder deze zonder (extra) te beschadigen.

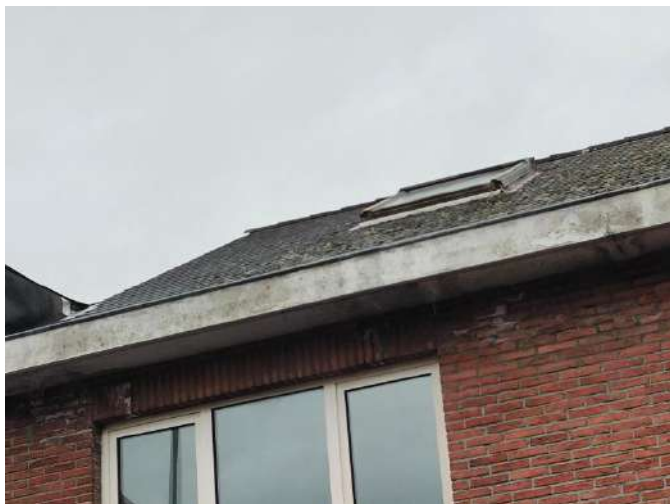
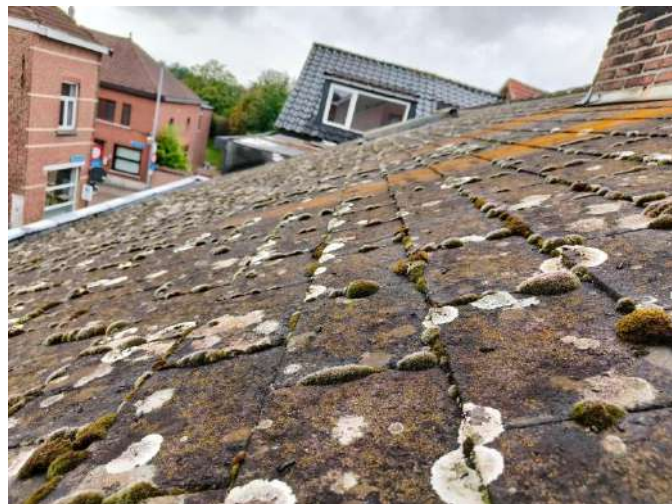
Eindbeoordeling materiaalrisico	Verhoogd materiaalrisico en/of verhoogde kans op vezelvrijgave
---------------------------------	--

Gebondenheid	Categorie 1: hechtgebonden in oorsprong
Asbestsoort (vezeltype)	Crocidoliet aanwezig
Asbestconcentratie	Laag (< 50%)
Afschermingsgraad van het gehele materiaal	Geheel of deels vrij aan de buitenlucht
Toestand van het materiaal	Matig beschadigd, matig verweerd

Beschrijving	Leien dak woning
Omgeving	Buiten
Primaire drager	Schuin dak
Asbestmateriaal	Dak- en gevelbekleding - Lei, shingle
Bindmiddel van asbestmateriaal	Cement
Gebondenheid op basis van bindmiddel	Hecht
Hoeveelheid (oppervlakte - aantal)	<ul style="list-style-type: none">• 125,00 m² - 1 stuk
Totale oppervlakte	125,00 m ²
Eenvoudig bereikbaar	Ja
Bevestigingswijze	<ul style="list-style-type: none">• Genageld, geniet
Identificatiemethode	Vaststelling zonder monstername
Destructieve handeling voor identificatie	Nee
Opmerking	Het betreft een schatting van de hoeveelheid.

Verwijderen

- Verwijder dit asbestmateriaal zo snel mogelijk. Volg de toestand goed op.

- Eenvoudige handelingen: mag via doe-het-zelf of door werknemer(s) met opleidingsattest eenvoudige handelingen
Asbestleien zijn een hechtgebonden toepassing, deze dienen voorzichtig te worden verwijderd zonder te breken/slijpen om vezelvrijgave te vermijden. De ruimte of het materiaal die zich onder de leien bevindt kan mogelijk gecontamineerd zijn door vezelvrijgave van deze toepassing.

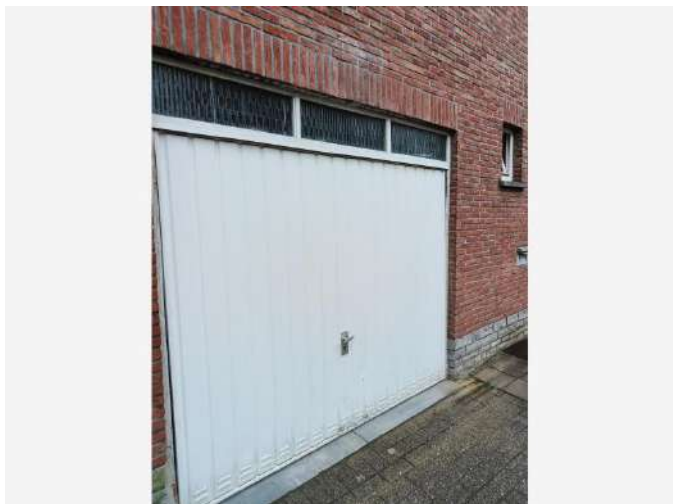
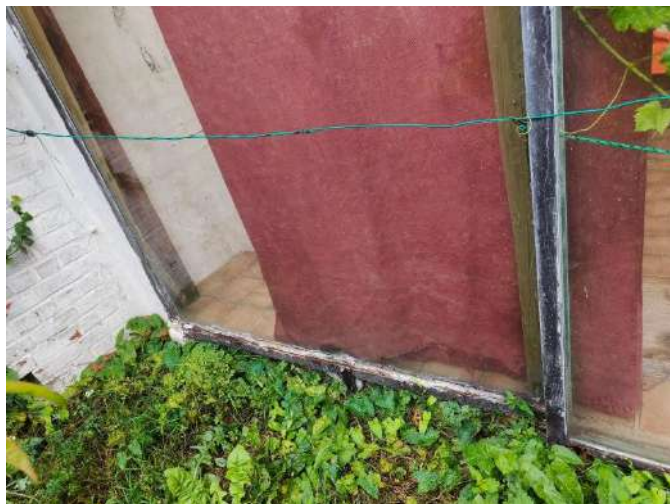
Eindbeoordeling materiaalrisico	Verhoogd materiaalrisico en/of verhoogde kans op vezelvrijgave
---------------------------------	--

Gebondenheid	Categorie 1: hechtgebonden in oorsprong
Asbestsoort (vezeltype)	Amfibool aanwezig, uitgezonderd crocidoliet
Asbestconcentratie	Laag (< 50%)
Afschermingsgraad van het gehele materiaal	Geheel of deels vrij aan de buitenlucht
Toestand van het materiaal	Matig beschadigd, matig verweerd

Beschrijving	Mastiek (oud) schrijnwerk
Omgeving	Grenst aan binnen- en buitenlucht
Primaire drager	Wandopening verticaal (raam, deur, ...)
Asbestmateriaal	In-situ afwerkingslagen - Pasta, stopverf, voegsel, stopsel, vulsel, mastiek, katten, ...
Bindmiddel van asbestmateriaal	Kitten, mastiek, pasta
Gebondenheid op basis van bindmiddel	Hecht
Hoeveelheid (gewicht - aantal)	<ul style="list-style-type: none">• 3,00 kg - 1 stuk
Totaal gewicht	3,00 kg
Eenvoudig bereikbaar	Ja
Bevestigingswijze	<ul style="list-style-type: none">• Verlijmd, ingegoten, versmeerd
Identificatiemethode	Vaststelling zonder monstername
Destructieve handeling voor identificatie	Nee
Opmerking	Al het oude schrijnwerk dat mastiek bevat die (half)hard is geworden is verdacht. Het betreft een ruwe schatting van de hoeveelheid.(zowel mastiek tussen raam/kader als tussen kader/gevel).

Verwijderen

- Verwijder dit asbestmateriaal zo snel mogelijk. Volg de toestand goed op.

- Eenvoudige handelingen: mag via doe-het-zelf of door werknemer(s) met opleidingsattest eenvoudige handelingen
Mastiek is een hechtgebonden toepassing. Deze dient voorzichtig te worden verwijderd ofwel door middel van bvb spatel, ofwel in zijn geheel met schrijnwerk. Zorg ervoor dat er geen resten achterblijven.

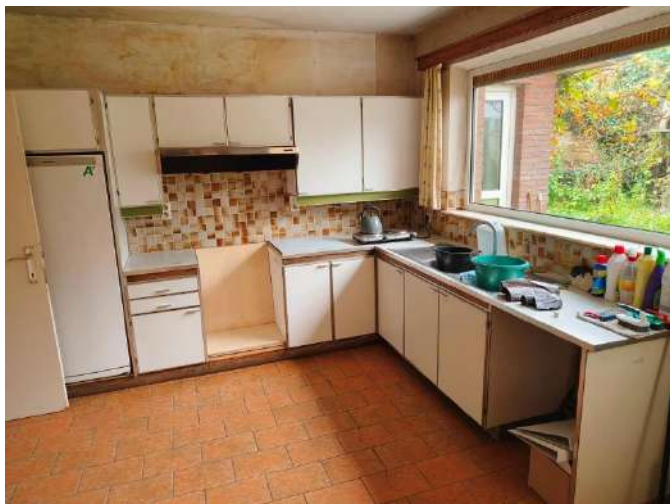
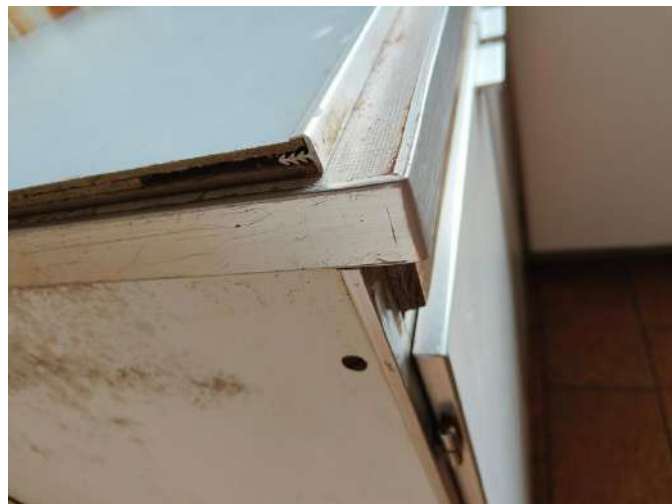
Eindbeoordeling materiaalrisico	Verhoogd materiaalrisico en/of verhoogde kans op vezelvrijgave
---------------------------------	--

Gebondenheid	Categorie 1: hechtgebonden in oorsprong
Asbestsoort (vezeltype)	Crocidoliet aanwezig
Asbestconcentratie	Laag (< 50%)
Afschermingsgraad van het gehele materiaal	Geheel of deels (ook) vrij aan de binnenlucht
Toestand van het materiaal	Licht beschadigd, licht verweerd. Intact calciumsilicaatmateriaal of categorie III 'gebondenheid'

Beschrijving	Glasal platen keuken
Omgeving	Binnen
Primaire drager	Inrichting (meubilair, ...)
Asbestmateriaal	Plaat, paneel, tablet - Geëmailleerd, type Glasal
Bindmiddel van asbestmateriaal	Cement
Gebondenheid op basis van bindmiddel	Hecht
Hoeveelheid (oppervlakte - dikte - aantal)	<ul style="list-style-type: none">• 15,00 m² - 0,30 cm - 1 stuk
Totaal volume	0,045 m ³
Eenvoudig bereikbaar	Ja
Bevestigingswijze	<ul style="list-style-type: none">• Geklemd
Identificatiemethode	Vaststelling zonder monstername
Destructieve handeling voor identificatie	Nee
Opmerking	Het betreft een (ruwe) schatting van de hoeveelheid.

Verwijderen

- Verwijder dit asbestmateriaal zo snel mogelijk. Volg de toestand goed op.

- Eenvoudige handelingen: mag via doe-het-zelf of door werknemer(s) met opleidingsattest eenvoudige handelingen
Glasalplaten zijn een hechtgebonden toepassing, deze dienen voorzichtig te worden verwijderd zonder te breken/slijpen om vezelvrijgave te vermijden.

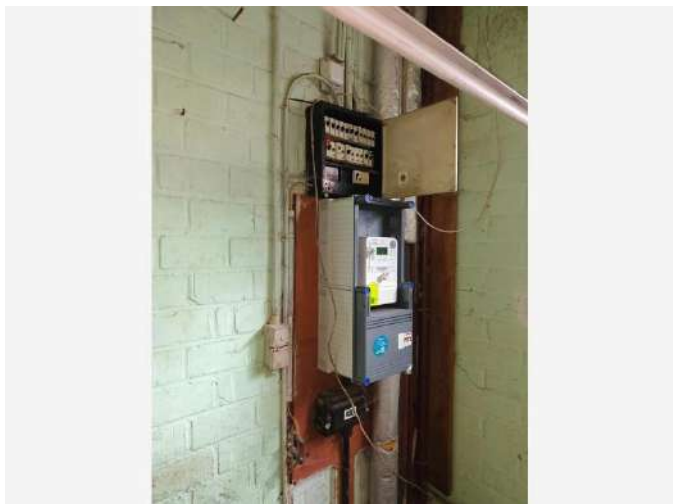
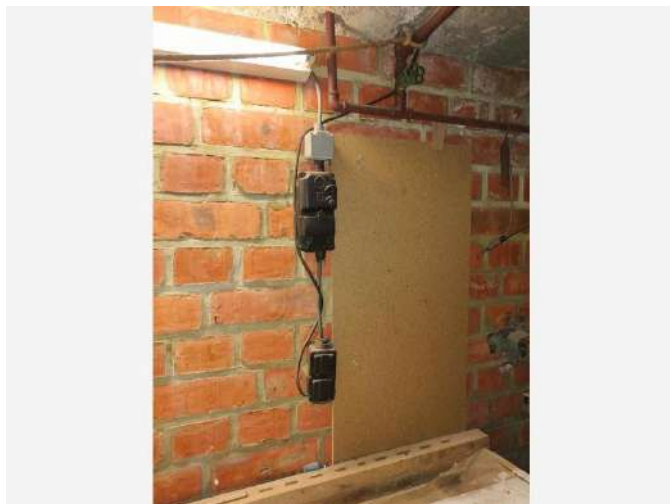
Eindbeoordeling materiaalrisico	Laag materiaalrisico en/of verlaagde kans op vezelvrijgave
---------------------------------	--

Gebondenheid	Categorie 1: hechtgebonden in oorsprong
Asbestsoort (vezeltype)	Crocidoliet aanwezig
Asbestconcentratie	Laag (< 50%)
Afschermingsgraad van het gehele materiaal	Geheel of deels (ook) vrij aan de binnenlucht
Toestand van het materiaal	Onbeschadigd, niet verweerd

Beschrijving	Bakeliet (oud elektrisch materieel)
Omgeving	Binnen
Primaire drager	Communicatie en elektrische infrastructuur en uitrusting
Asbestmateriaal	Bakeliet
Bindmiddel van asbestmateriaal	Kunststof of -hars
Gebondenheid op basis van bindmiddel	Hecht
Hoeveelheid (gewicht - aantal)	<ul style="list-style-type: none">• 3,00 kg - 1 stuk
Totaal gewicht	3,00 kg
Eenvoudig bereikbaar	Ja
Bevestigingswijze	<ul style="list-style-type: none">• Geschroefd
Identificatiemethode	Vaststelling zonder monsternamen
Destructieve handeling voor identificatie	Nee
Opmerking	Het betreft al het oud elektrisch (schakel)materieel van bakeliet (bvb; schakelaars/klemmendozen/stopcontacten/lamphouders...) Het betreft een ruwe schatting van de hoeveelheid.

Zorgvuldig beheren

- Zorg voor een veilig beheer. Vermijd het beschadigen van het asbestmateriaal. Controleer de toestand jaarlijks op wijzigingen.

- Eenvoudige handelingen: mag via doe-het-zelf of door werknemer(s) met opleidingsattest eenvoudige handelingen
Elektrisch materiaal uit bakeliet zijn hechtgebonden toepassingen. Deze dienen voorzichtig te worden verwijderd zonder te breken.

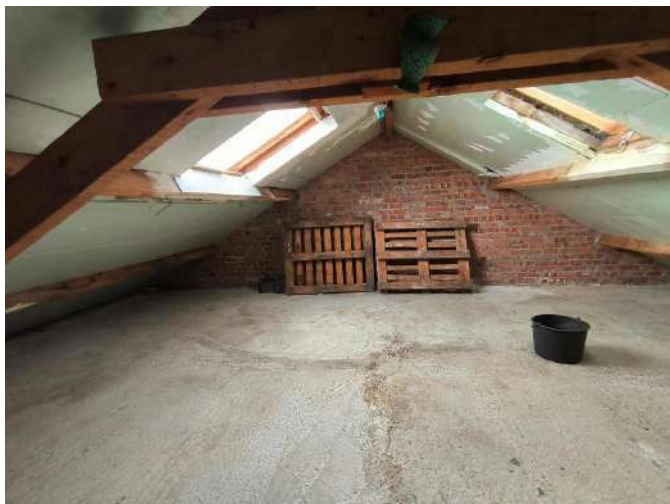
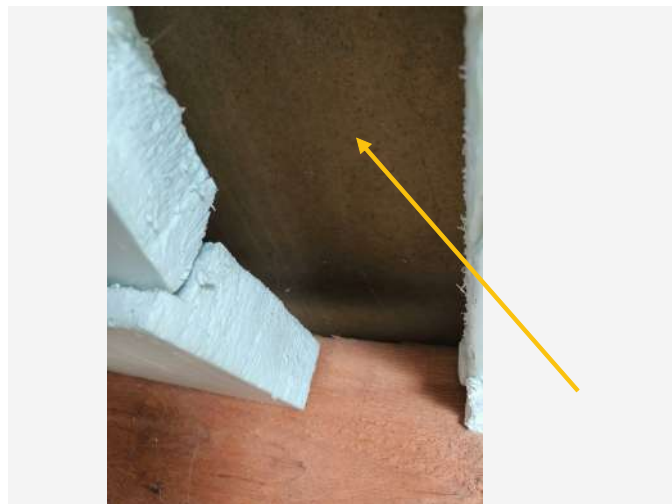
Eindbeoordeling materiaalrisico	Laag materiaalrisico en/of verlaagde kans op vezelvrijgave
---------------------------------	--

Gebondenheid	Categorie 1: hechtgebonden in oorsprong
Asbestsoort (vezeltype)	Crocidoliet aanwezig
Asbestconcentratie	Laag (< 50%)
Afschermingsgraad van het gehele materiaal	Niet stootvaste afscherming
Toestand van het materiaal	Licht beschadigd, licht verweerd. Intact calciumsilicaatmateriaal of categorie III 'gebondenheid'

Beschrijving	Menuiserite onderdakplaten
Omgeving	Binnen
Primaire drager	Schuin dak
Asbestmateriaal	Plaat, paneel, tablet - Type Menuiserite
Bindmiddel van asbestmateriaal	Cement
Gebondenheid op basis van bindmiddel	Hecht
Hoeveelheid (oppervlakte - dikte - aantal)	<ul style="list-style-type: none">• 125,00 m² - 0,30 cm - 1 stuk
Totaal volume	0,375 m ³
Eenvoudig bereikbaar	Nee <ul style="list-style-type: none">• Verwijdering tast de bouwkundige integriteit aan.
Bevestigingswijze	<ul style="list-style-type: none">• Geklemd• Genageld, geniet
Identificatiemethode	Vaststelling zonder monsternamen
Destructieve handeling voor identificatie	Nee
Opmerking	Het betreft een schatting van de hoeveelheid. (slechts op 1 plaats kunnen vaststellen maar wellicht is deze over het gehele dak aanwezig)

Zorgvuldig beheren

- Zorg voor een veilig beheer en verwijder dit asbestmateriaal wanneer het bij werken eenvoudig bereikbaar wordt. Controleer de toestand jaarlijks op wijzigingen.

- Eenvoudige handelingen: mag via doe-het-zelf of door werknemer(s) met opleidingsattest eenvoudige handelingen
Menuiserieplaten zijn een hechtgebonden toepassing, deze dienen voorzichtig te worden verwijderd zonder te breken/slijpen om vezelvrijgave te vermijden. Indien deze niet zonder te breken verwijderd kunnen worden dient deze door een erkend asbestverwijderaar te worden verwijderd al dan niet in een hermetische zone.

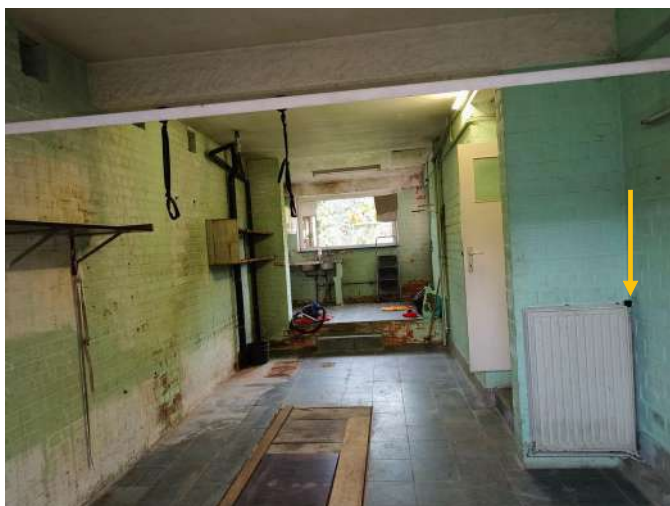
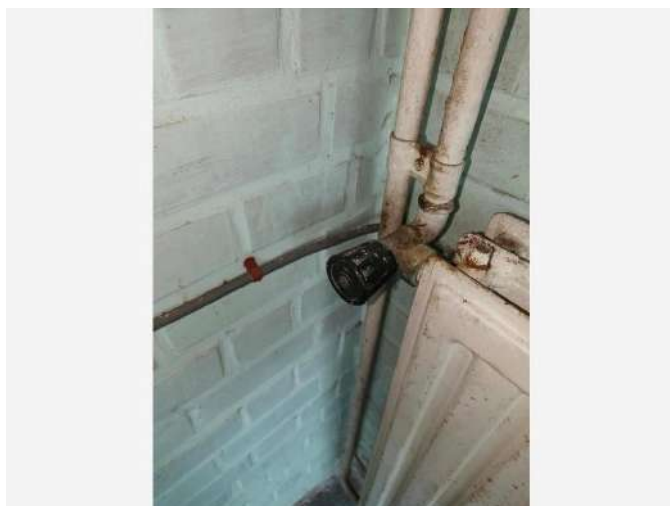
Eindbeoordeling materiaalrisico	Laag materiaalrisico en/of verlaagde kans op vezelvrijgave
---------------------------------	--

Gebondenheid	Categorie 1: hechtgebonden in oorsprong
Asbestsoort (vezeltype)	Crocidoliet aanwezig
Asbestconcentratie	Laag (< 50%)
Afschermingsgraad van het gehele materiaal	Geheel of deels (ook) vrij aan de binnenlucht
Toestand van het materiaal	Onbeschadigd, niet verweerd

Beschrijving	Bakelieten radiatorknoppen
Omgeving	Binnen
Primaire drager	HVAC infrastructuur en uitrusting
Asbestmateriaal	Bakeliet
Bindmiddel van asbestmateriaal	Kunststof of -hars
Gebondenheid op basis van bindmiddel	Hecht
Hoeveelheid (gewicht - aantal)	<ul style="list-style-type: none">• 0,10 kg - 1 stuk
Totaal gewicht	0,10 kg
Eenvoudig bereikbaar	Ja
Bevestigingswijze	<ul style="list-style-type: none">• Geschroefd
Identificatiemethode	Vaststelling zonder monstername
Destructieve handeling voor identificatie	Nee
Opmerking	Het betreft alle bakelieten radiatorknoppen op radiatoren

Zorgvuldig beheren

- Zorg voor een veilig beheer. Vermijd het beschadigen van het asbestmateriaal. Controleer de toestand jaarlijks op wijzigingen.

- Eenvoudige handelingen: mag via doe-het-zelf of door werknemer(s) met opleidingsattest eenvoudige handelingen
Het betreft hechtgebonden toepassingen. Deze dienen voorzichtig te worden verwijderd zonder te breken.

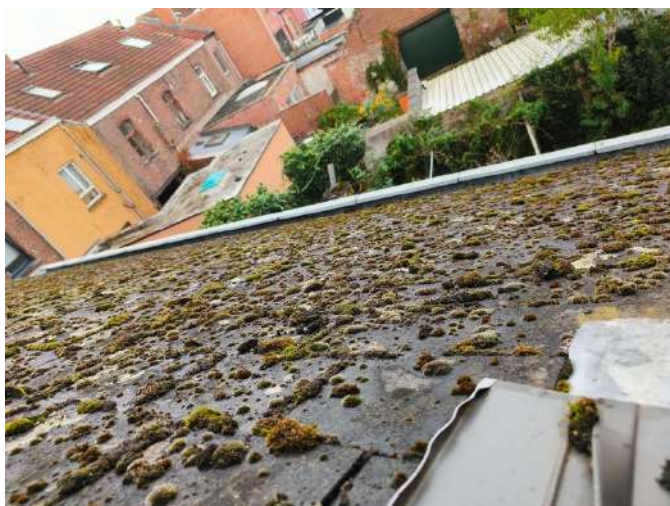
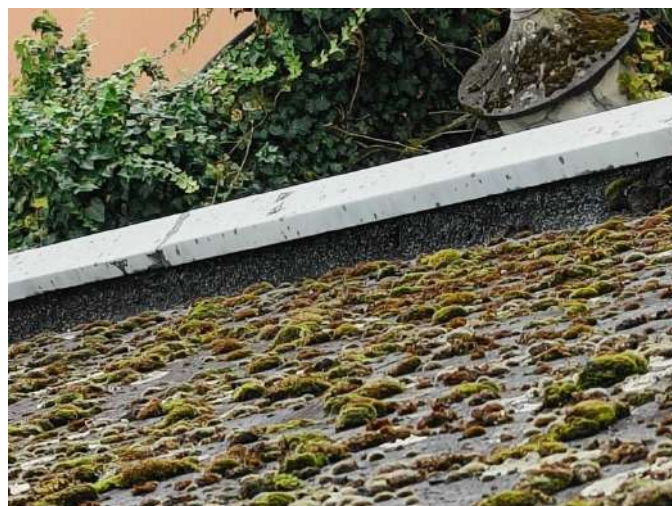
Eindbeoordeling materiaalrisico	Laag materiaalrisico en/of verlaagde kans op vezelvrijgave
---------------------------------	--

Gebondenheid	Categorie 1: hechtgebonden in oorsprong
Asbestsoort (vezeltype)	Alleen chrysotiel
Asbestconcentratie	Laag (< 50%)
Afschermingsgraad van het gehele materiaal	Geheel of deels vrij aan de buitenlucht
Toestand van het materiaal	Licht beschadigd, licht verweerd. Intact calciumsilicaatmateriaal of categorie III 'gebondenheid'

Beschrijving	Roofing in dakgoten
Omgeving	Buiten
Primaire drager	Infrastructuur hemelwater (opvang en afvoer)
Asbestmateriaal	Dak- en gevelbekleding - Roofing
Bindmiddel van asbestmateriaal	Bitumen (roofing, teer, asfalt)
Gebondenheid op basis van bindmiddel	Hecht
Hoeveelheid (oppervlakte - aantal)	<ul style="list-style-type: none">• 3,50 m² - 2 stuks
Totale oppervlakte	7,00 m ²
Eenvoudig bereikbaar	Ja
Bevestigingswijze	<ul style="list-style-type: none">• Verlijmd, ingegoten, versmeerd
Identificatiemethode	Vaststelling zonder monstername Motivatie: Op vraag van de eigenaar-opdrachtgever werd geen monstername uitgevoerd
Destructieve handeling voor identificatie	Nee
Opmerking	Het betreft een schatting van de hoeveelheid. Het is aangeraden een staal te laten nemen van deze toepassing alvorens werken te laten uitvoeren. De kans is gering dat er asbest in deze toepassing aanwezig is.

Zorgvuldig beheren

- Zorg voor een veilig beheer. Vermijd het beschadigen van het asbestmateriaal. Controleer de toestand jaarlijks op wijzigingen.
- Voer bijkomende staalname(s) uit.

- Eenvoudige handelingen: mag via doe-het-zelf of door werknemer(s) met opleidingsattest eenvoudige handelingen
Roofing mag, gezien dit niet zonder te scheuren/breken verwijderd kan worden, niet doe-het-zelf verwijderd worden maar enkel door werknemers met opleidingsattest éénvoudige handelingen. Er komen hier steeds asbestvezels bij vrij.

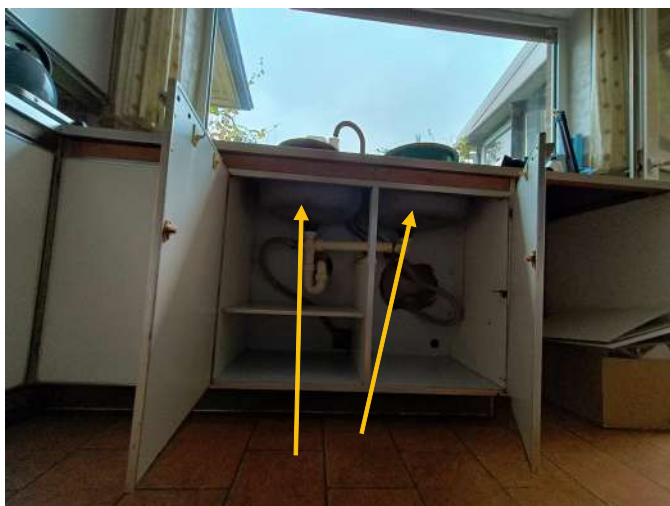
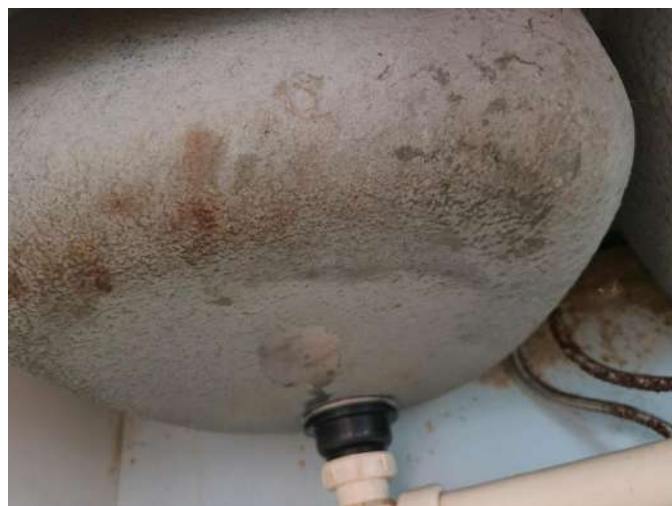
Beschrijving	Coating spoeltafel
Omgeving	Binnen
Primaire drager	Sanitaire infrastructuur en uitrusting (toe- en afvoer)
Asbestmateriaal	In-situ afwerkingslagen - Verf, coating
Bindmiddel van asbestmateriaal	Coating
Gebondenheid op basis van bindmiddel	Hecht
Hoeveelheid (gewicht - aantal)	<ul style="list-style-type: none">• 0,10 kg - 1 stuk
Totaal gewicht	0,10 kg
Eenvoudig bereikbaar	Ja
Bevestigingswijze	<ul style="list-style-type: none">• Verlijmd, ingegoten, versmeerd
Identificatiemethode	Vaststelling zonder monstername Motivatie: Op vraag van de eigenaar-opdrachtgever werd geen monstername uitgevoerd
Destructieve handeling voor identificatie	Nee
Opmerking	Het betreft een schatting van de hoeveelheid.

Zorgvuldig beheren

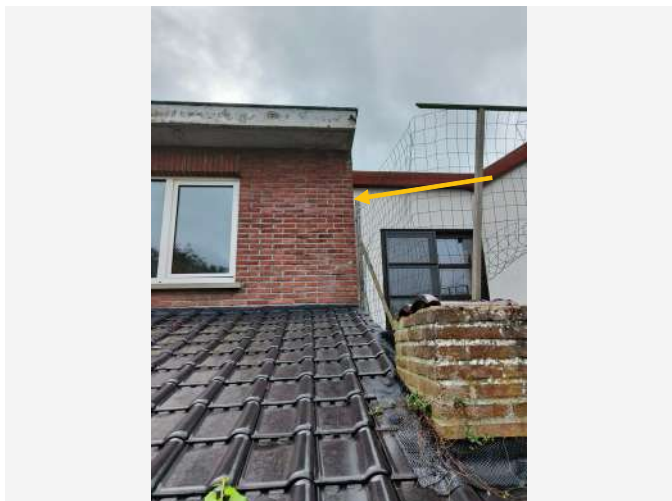
Fiche 14: Niet waarneembare zijde scheidingsmuur + linkerzijde woning

Beperking

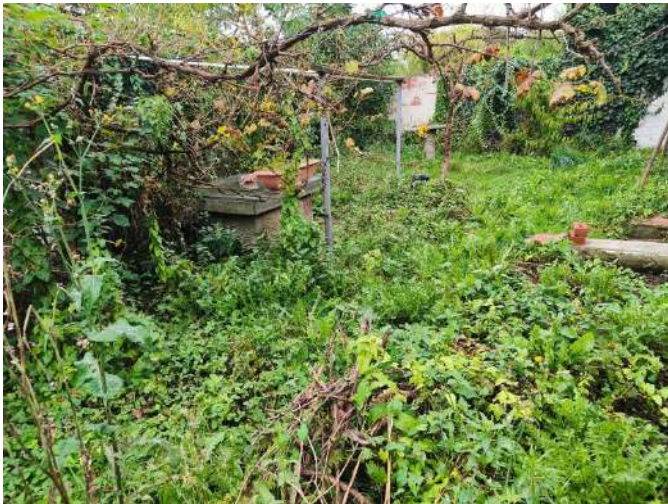
Fiche 15: Vegetatie/overgroeiing in tuin/over/tegen scheidingsmuren

Beperking
