# Asbestinventarisatetest

Kasteelstraat 34, 1982 Zemst

Attestnummer : 20241029-000402.000

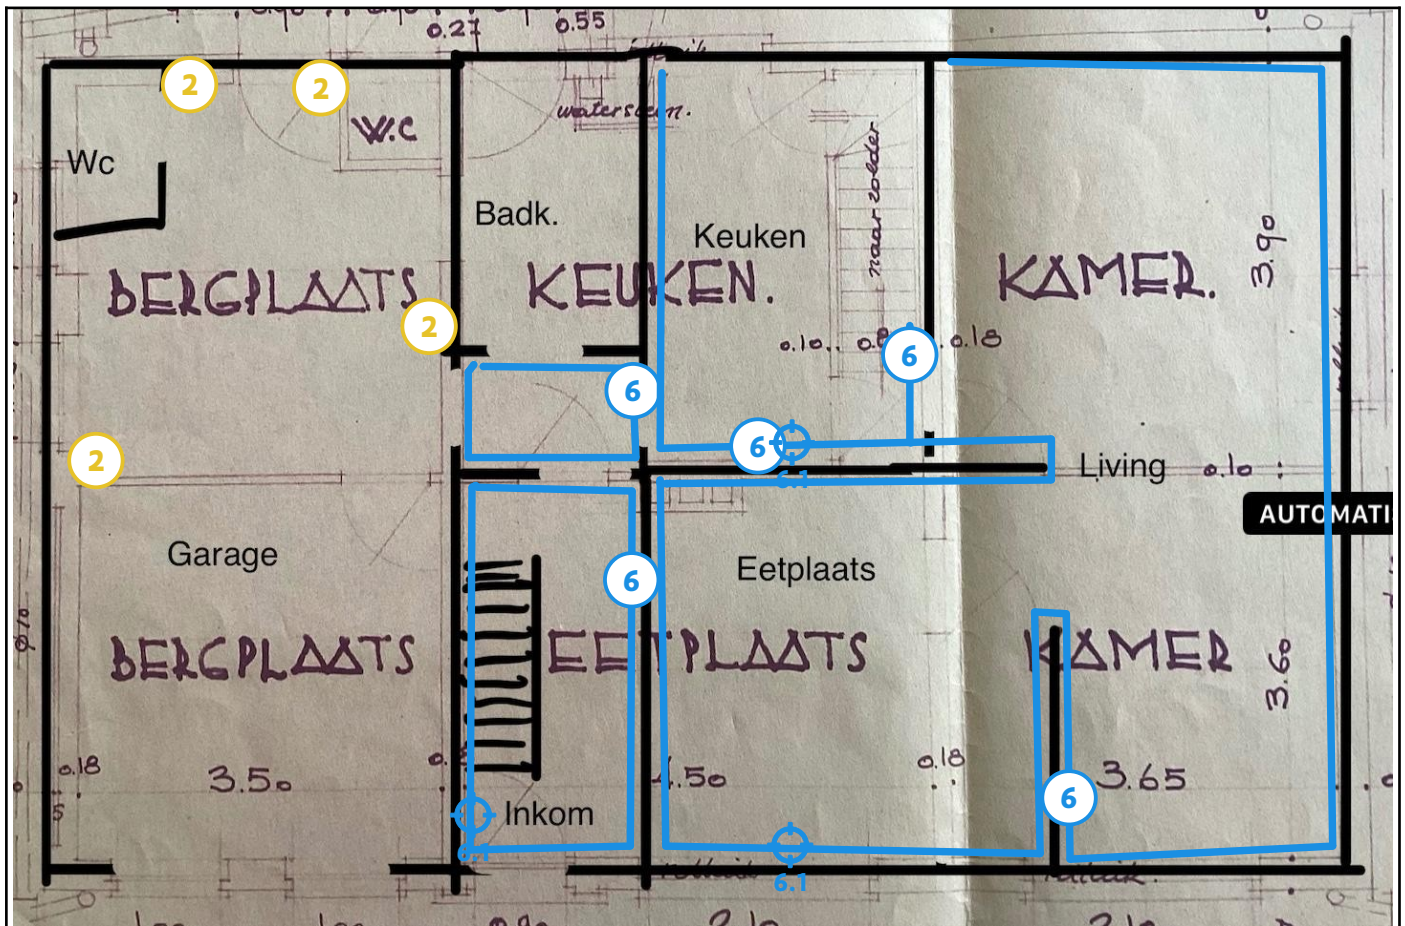
## Plan 1.4: Gelijkvloers

Beschrijving	Type	Actie
2. Bakeliet	Asbestmateriaal	Zorgvuldig beheren
6. Binnenmuren pleister	Geen asbest	-
6.1 Code: 39481/01	Mengmonster	-

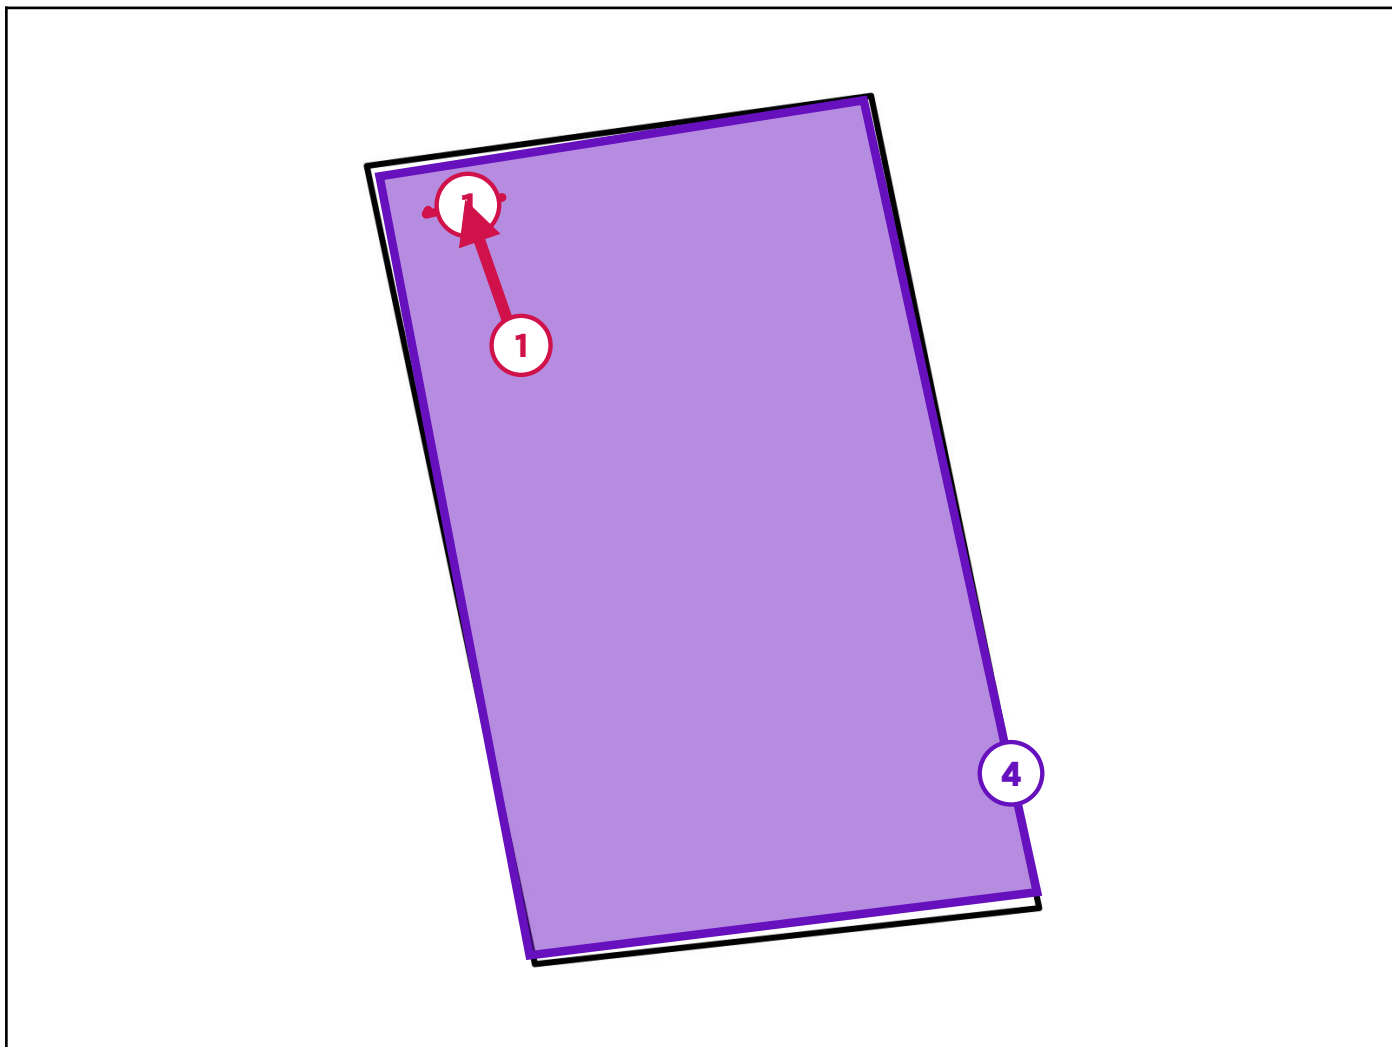
## Plan 2.1: Afdak plan

Beschrijving	Type	Actie
1. Bloembak onder afdak	Asbestmateriaal	Dringend verwijderen
4. Afdak achteraan in de tuin	Advies	-

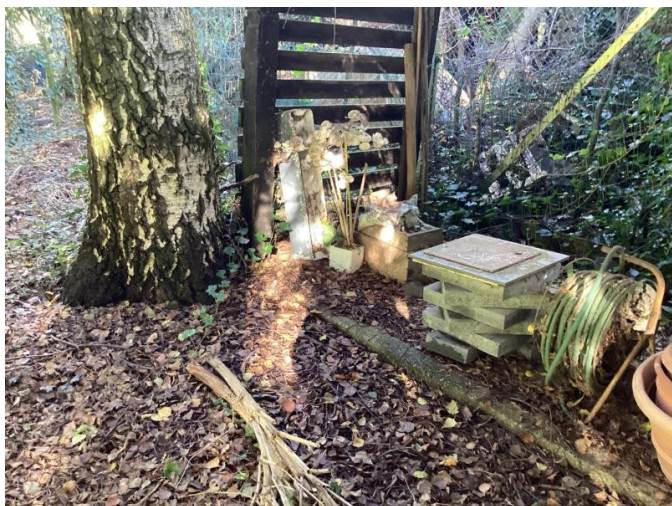
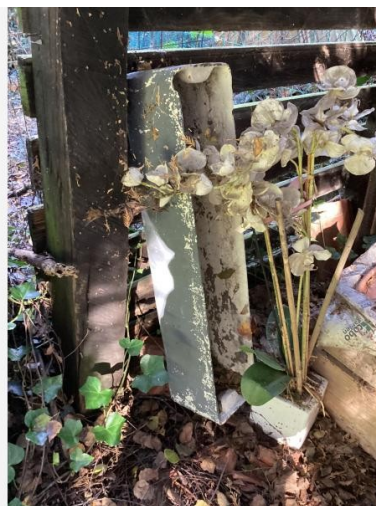
# Fiche 1: Bloembak onder afdak

Asbestmateriaal - afvalstof

Het asbestmateriaal valt onder de mijlpaal van 2040.

**Dringend verwijderen**

- Verwijder het asbestafval.

- Eenvoudige handelingen: mag via doe-het-zelf of door werknemer(s) met opleidingsattest eenvoudige handelingen  
Kan door particulier verwijderd worden zonder breken of beschadigen bij verwijderen.

Draag steeds handschoenen en een ffp3 mondk masker.

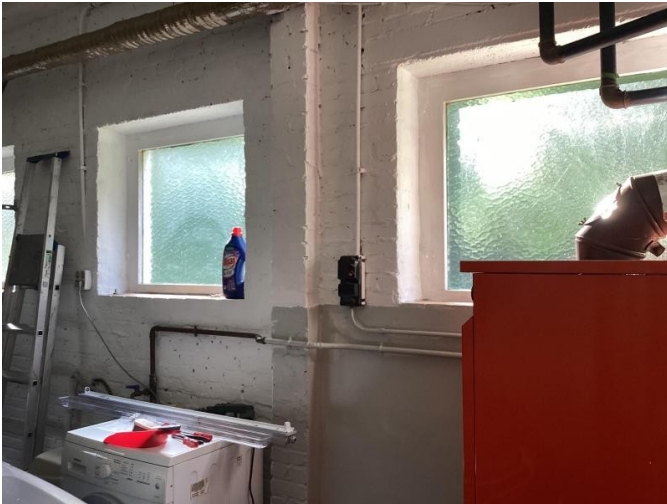
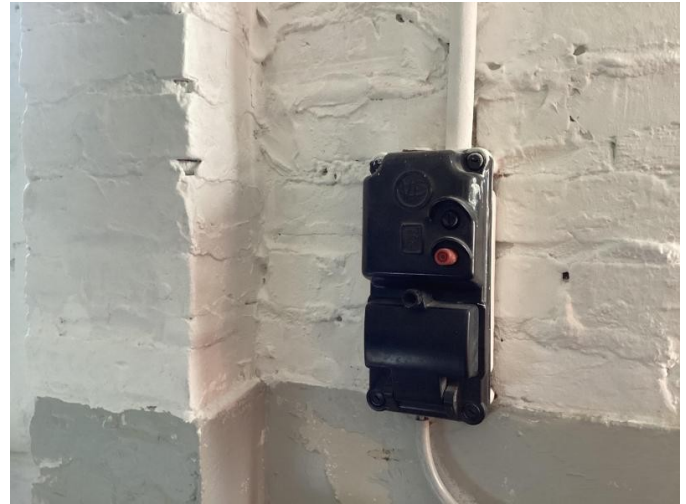
Het asbestmateriaal valt onder de mijlpaal van 2040.

Zorgvuldig beheren

Eindbeoordeling materiaalrisico	Laag materiaalrisico en/of verlaagde kans op vezelvrijgave
---------------------------------	--

Gebondenheid	Categorie 1: hechtgebonden in oorsprong
Asbestsoort (vezeltype)	Crocidoliet aanwezig
Asbestconcentratie	Laag (< 50%)
Afschermingsgraad van het gehele materiaal	Geheel of deels (ook) vrij aan de binnenlucht
Toestand van het materiaal	Onbeschadigd, niet verweerd

Beschrijving	Bakeliet
Omgeving	Binnen
Primaire drager	Binnenwand
Asbestmateriaal	Plaat, paneel, tablet - Type Bakeliet
Bindmiddel van asbestmateriaal	Kunststof of -hars
Gebondenheid op basis van bindmiddel	Hecht
Hoeveelheid (oppervlakte - dikte - aantal)	• 0,10 m <sup>2</sup> - 0,20 cm - 1 stuk
Totaal volume	< 0,001 m <sup>3</sup>
Eenvoudig bereikbaar	Ja
Bevestigingswijze	• Geschroefd
Identificatiemethode	Vaststelling zonder monstername
Destructieve handeling voor identificatie	Nee

- Zorg voor een veilig beheer. Vermijd het beschadigen van het asbestmateriaal. Controleer de toestand jaarlijks op wijzigingen.

- Eenvoudige handelingen: mag via doe-het-zelf of door werknemer(s) met opleidingsattest eenvoudige handelingen  
Kan door particulier verwijderd worden zonder breken of beschadigen bij verwijderen.

Draag steeds handschoenen en een ffp3 mondk masker.

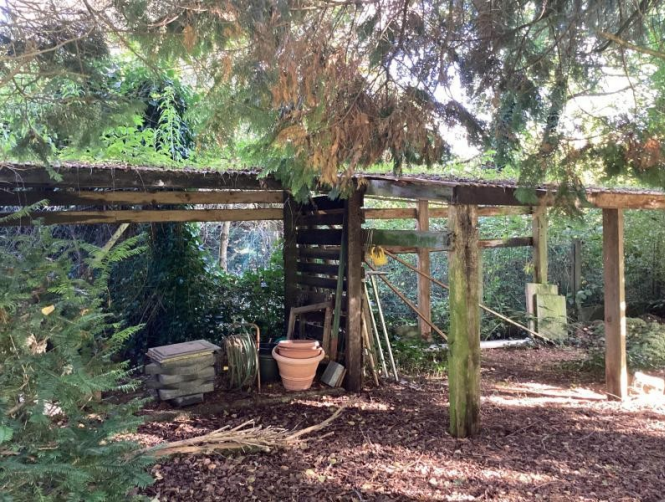
Vrije foto

Geen asbestverdachte materialen waargenomen.

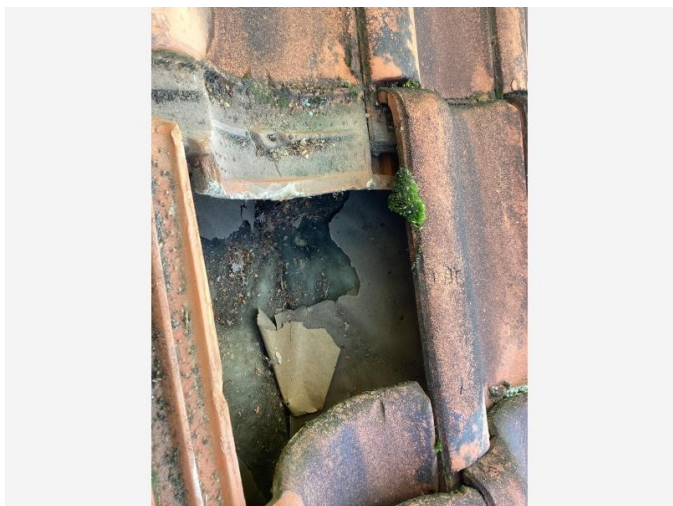
Vrije foto

Geen onderdak aanwezig.

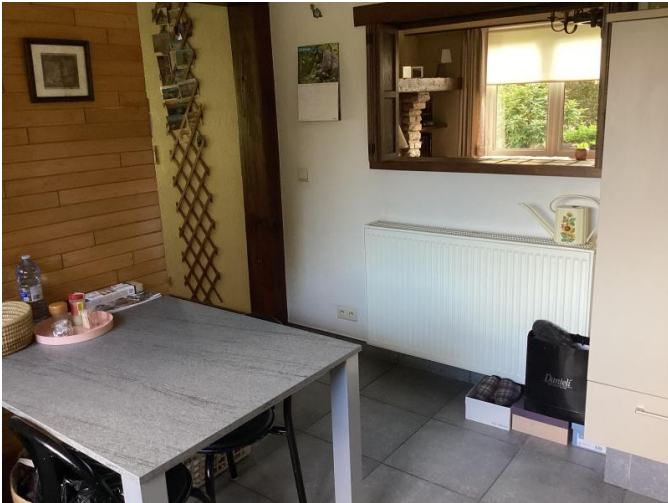
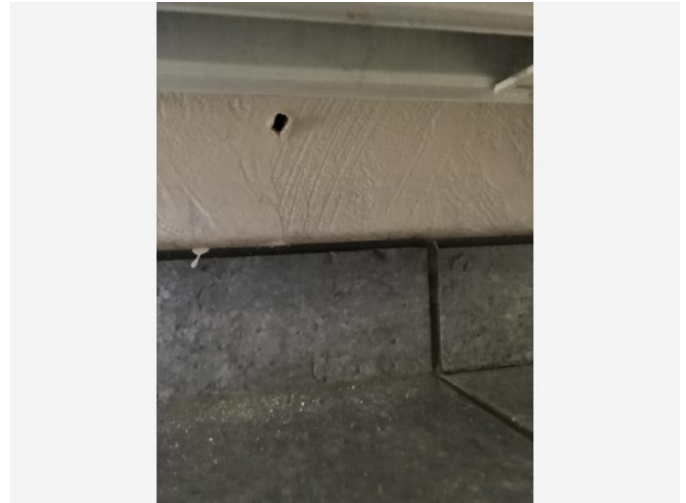
## Fiche 6: Binnenmuren pleister

Geen asbest

#	Type	Referentie	Resultaat
6.1	Mengmonster	39481/01	Geen asbest

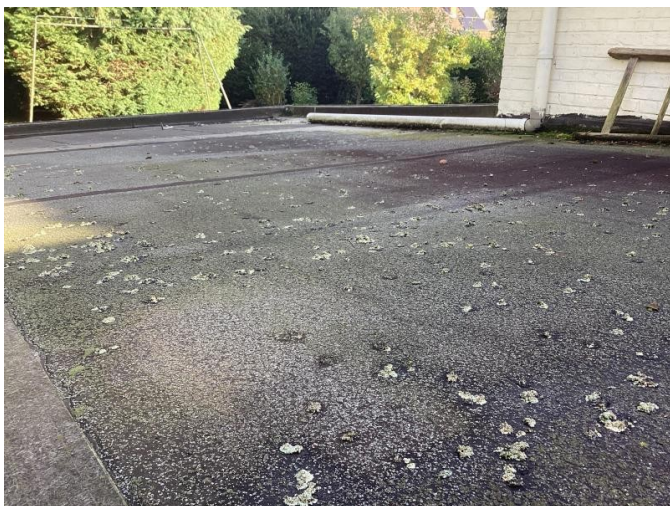
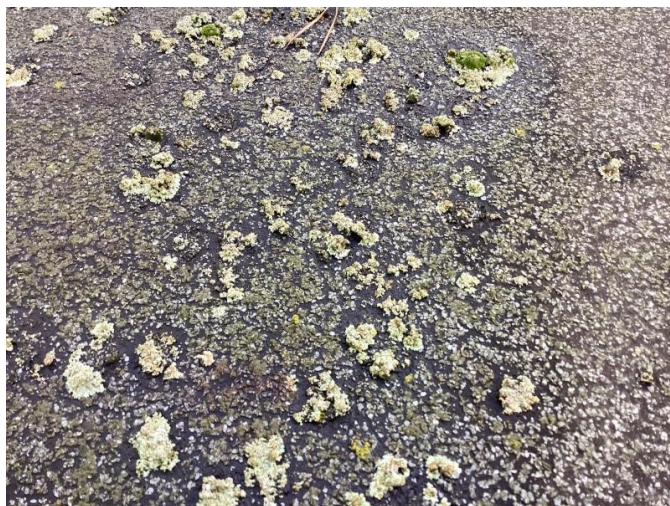
## Fiche 7: Plat dak boven garage

Geen asbest

#	Type	Referentie	Resultaat
7.1	Puntmonster	39481/03	Geen asbest

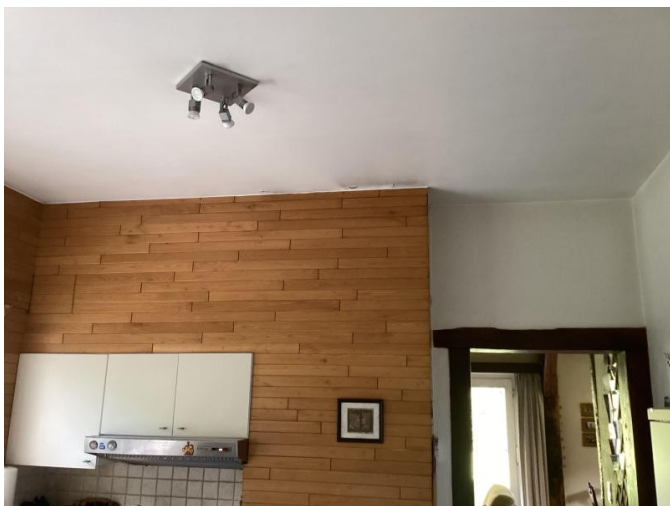
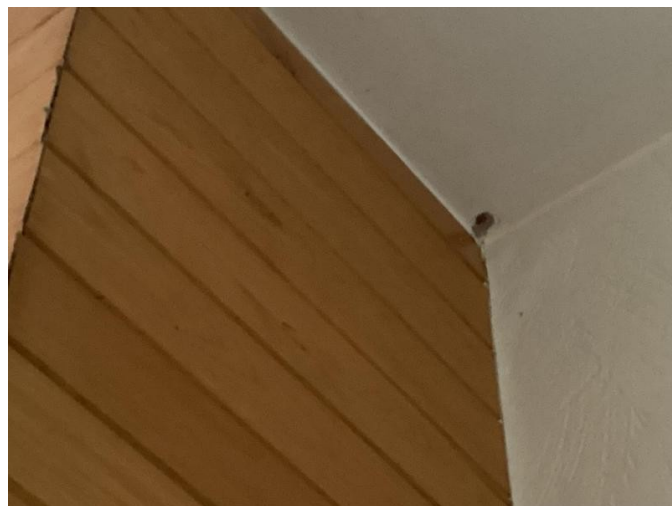
## Fiche 8: Plafonds pleister

Geen asbest

#	Type	Referentie	Resultaat
8.1	Mengmonster	39481/02	Geen asbest
