Asbestinventarisatetest

August Cuppensstraat 38, 3545 Halen

Attestnummer : 20250522-000299.000

Uitgegeven op : 22.05.2025

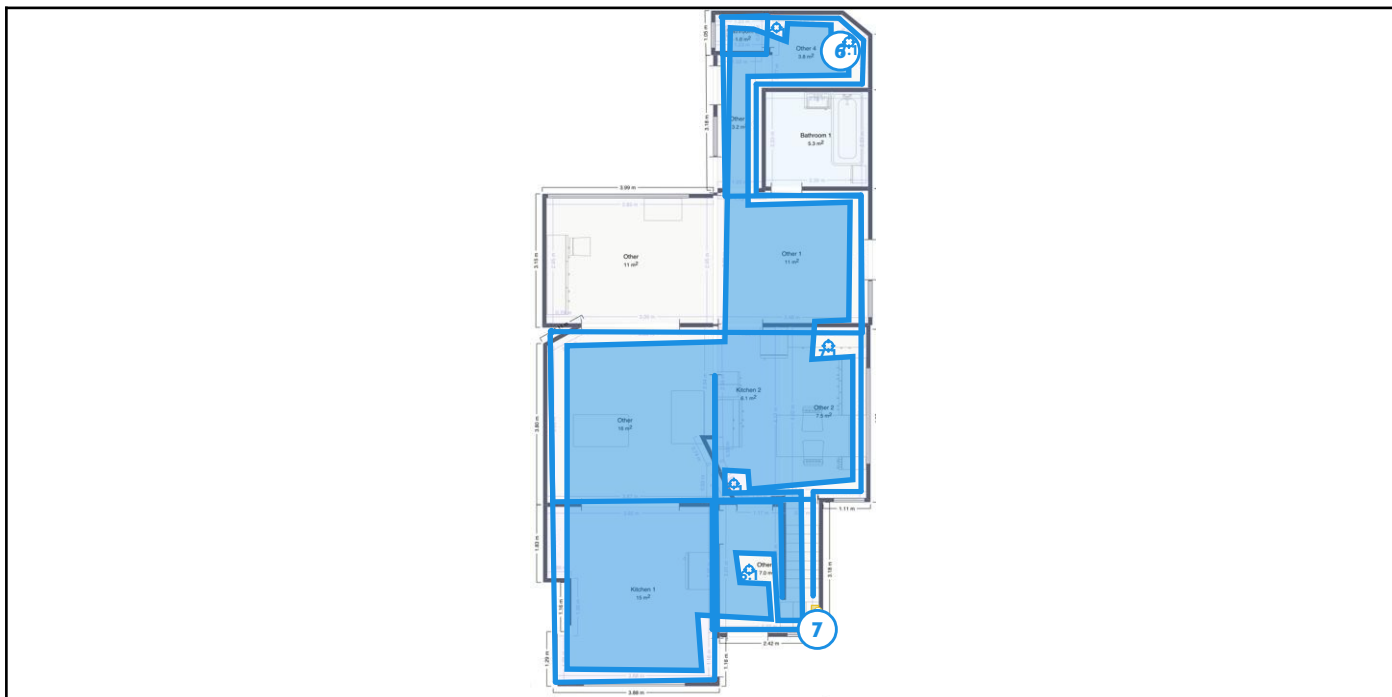
Plan 1.2: Gelijkvloers

Beschrijving	Type	Actie
1. Elektrisch materiaal	Asbestmateriaal	Zorgvuldig beheren
6. Pleisterwerk plafonds	Geen asbest	-
6.1 Code: 4639	Mengmonster	-
7. Pleisterwerk muren	Geen asbest	-
7.1 Code: 4638	Mengmonster	-

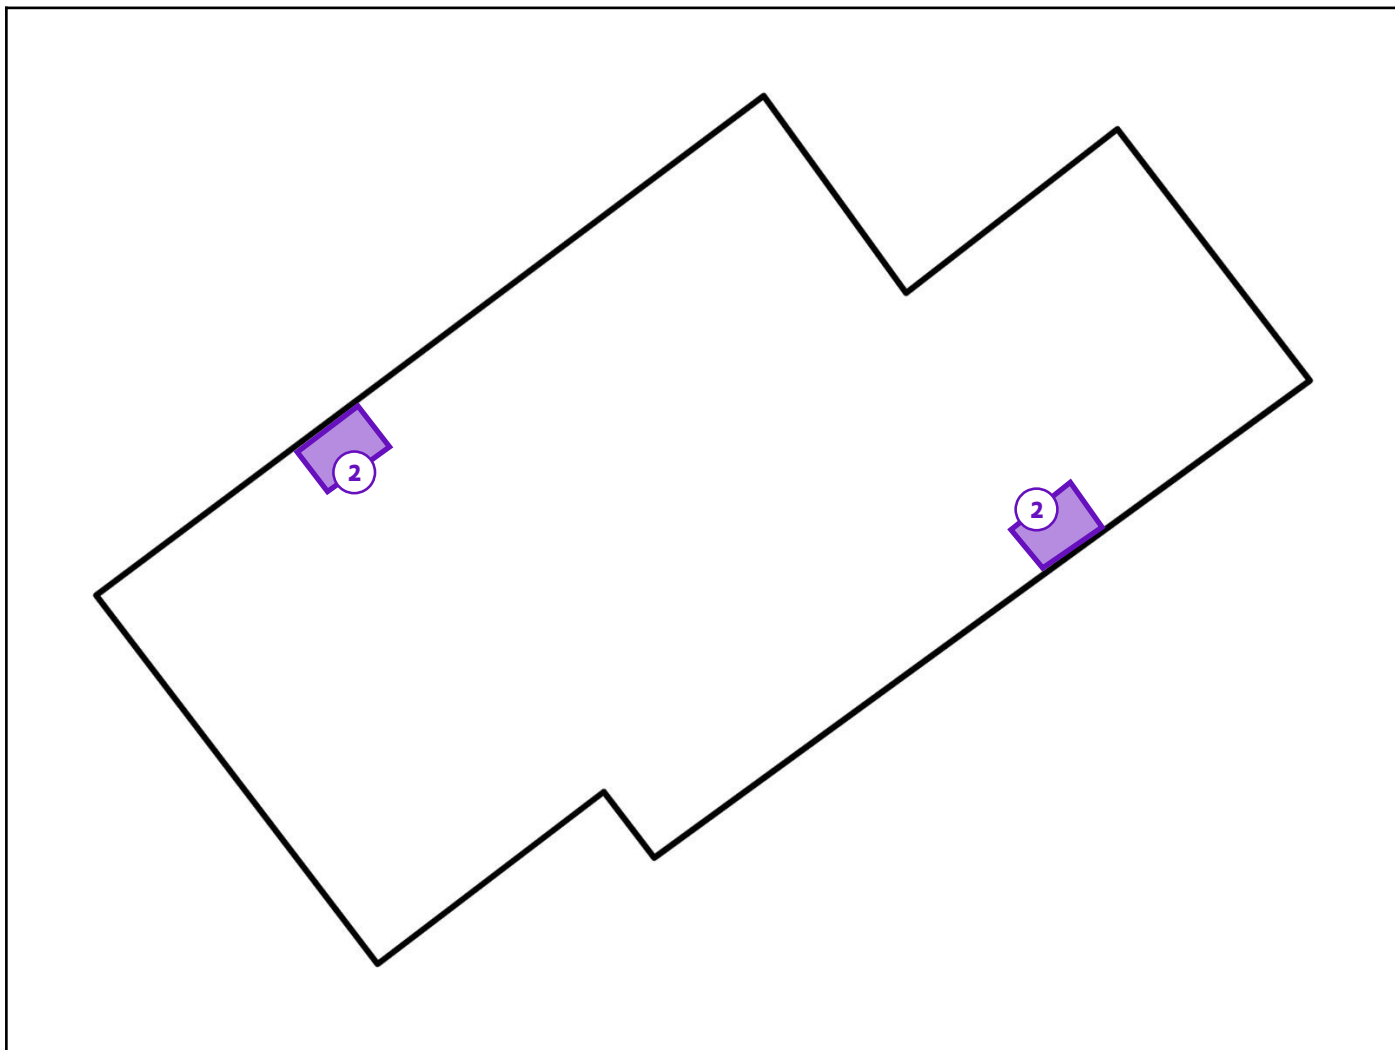
Plan 1.5: Bovenaanzicht

Beschrijving	Type	Actie
2. Gemetselde schouwen	Beperking	-

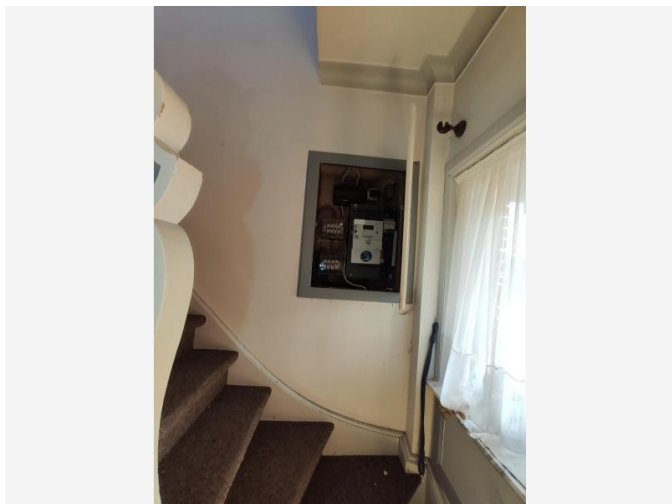
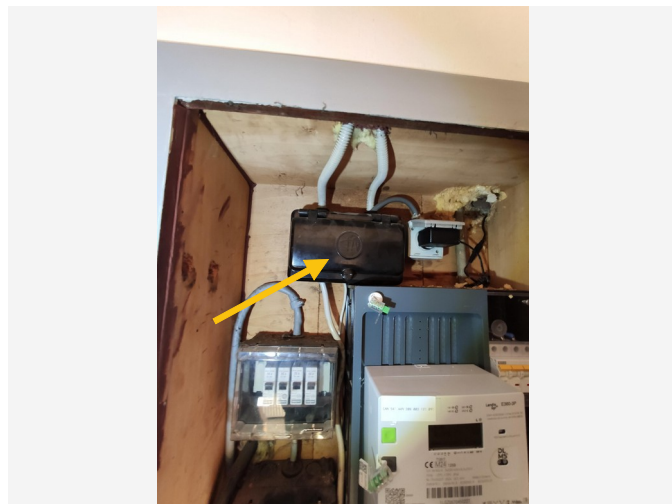
Het asbestmateriaal valt onder de mijlpaal van 2040.

Zorgvuldig beheren

Eindbeoordeling materiaalrisico	Laag materiaalrisico en/of verlaagde kans op vezelvrijgave
---------------------------------	--

Gebondenheid	Categorie 1: hechtgebonden in oorsprong
Asbestsoort (vezeltype)	Crocidoliet aanwezig
Asbestconcentratie	Laag (< 50%)
Afschermingsgraad van het gehele materiaal	Geheel of deels (ook) vrij aan de binnenlucht
Toestand van het materiaal	Onbeschadigd, niet verweerd

Beschrijving	Elektrisch materiaal
Omgeving	Binnen
Primaire drager	Communicatie en elektrische infrastructuur en uitrusting
Asbestmateriaal	Plaat, paneel, tablet - Type Bakeliet
Bindmiddel van asbestmateriaal	Kunststof of -hars
Gebondenheid op basis van bindmiddel	Hecht
Hoeveelheid (oppervlakte - dikte - aantal)	• 0,10 m ² - 0,30 cm - 1 stuk
Totaal volume	< 0,001 m ³
Eenvoudig bereikbaar	Ja
Bevestigingswijze	• Geschroefd
Identificatiemethode	Vaststelling zonder monstername
Destructieve handeling voor identificatie	Nee
Opmerking	Het betreft een bakje van het type bakeliet in de inkomhal. De hoeveelheid is geschat.

- Zorg voor een veilig beheer. Vermijd het beschadigen van het asbestmateriaal. Controleer de toestand jaarlijks op wijzigingen.

- Eenvoudige handelingen: mag via doe-het-zelf of door werknemer(s) met opleidingsattest eenvoudige handelingen
De toepassing mag zelf verwijderd worden onder de voorwaarden terug te vinden op:
<https://ovam.vlaanderen.be/wie-mag-wat-verwijderen>

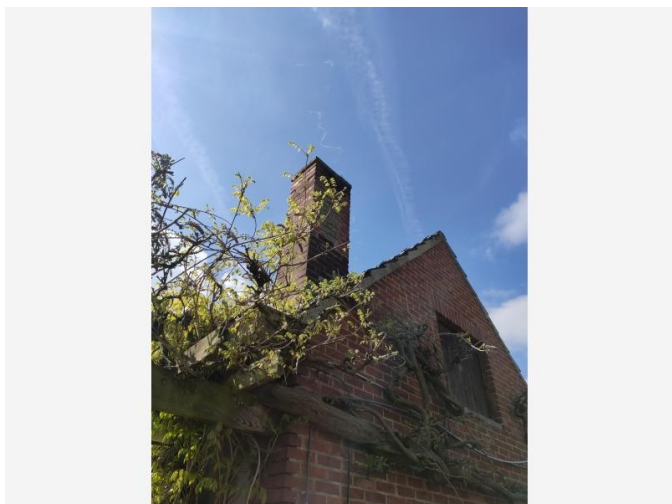
Situeringfoto

Tijdelijke beperking

Reden: Het te onderzoeken materiaal situeert zich hoger dan 3,50 m te rekenen vanaf een veilige ondergrond

Uitleg van de asbestdeskundige: Het is niet mogelijk om de binnenzijde van de gemetselde schouwen te onderzoeken, daar de openingen zich hoger dan 3,50 meter vanaf een veilige ondergrond situeren.

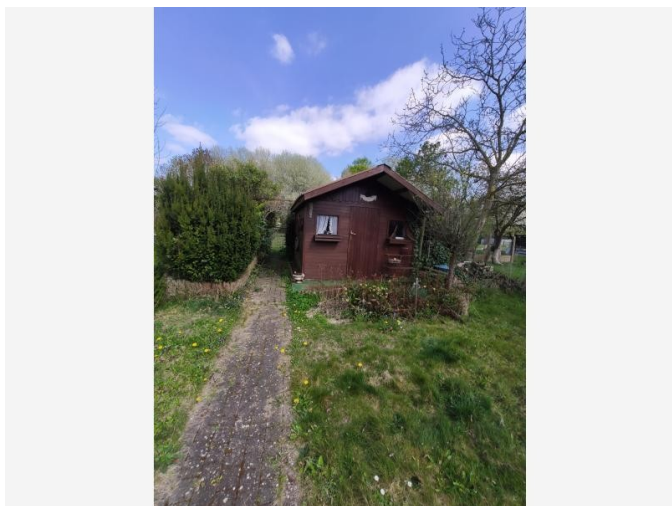
Vrije foto

Er werden geen asbestverdachte materialen aangetroffen in/op het tuinhuis.

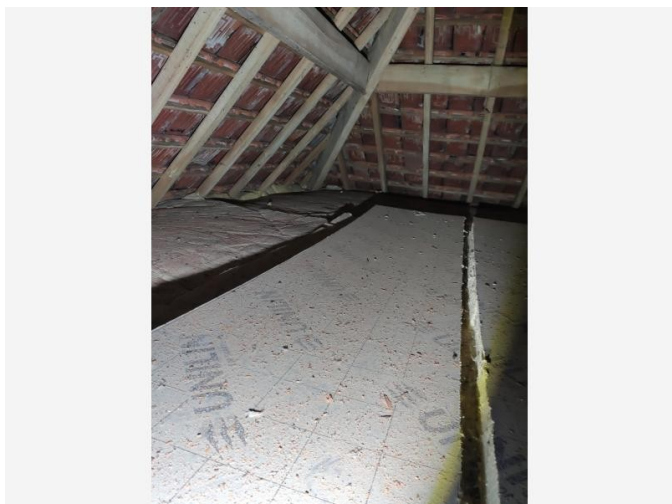
Vrije foto

Er werden geen asbestverdachte materialen aangetroffen op de zolder. Er werd geen asbestverdachte onderdakbekleding aangetroffen.

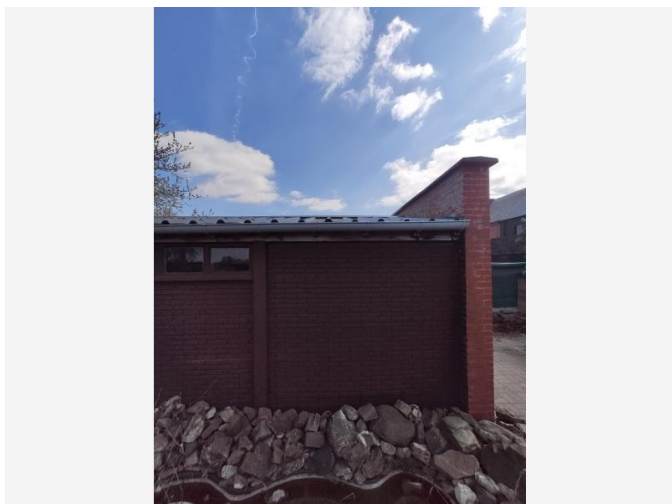
Vrije foto

Er werden geen asbestverdachte materialen aangetroffen in/op de garage.

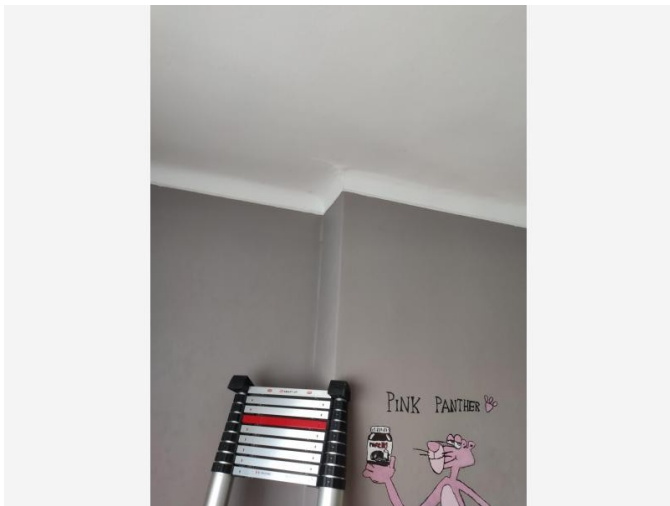
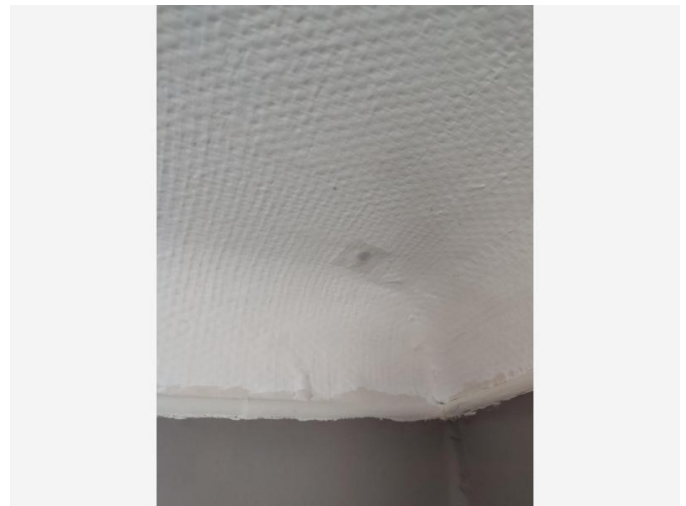
Geen asbest

#	Type	Referentie	Resultaat
6.1	Mengmonster	4639	Geen asbest

Beschrijving	Pleisterwerk plafonds
Omgeving	Binnen
Primaire drager	Plafond
Bindmiddel van materiaal	Gips - kalk
Gebondenheid op basis van bindmiddel	Niet-hechtgebonden
Hoeveelheid (oppervlakte - dikte - aantal)	• 180,00 m ² - 2,00 cm - 1 stuk
Totaal volume	3,60 m ³
Identificatiemethode	Vaststelling met monsternamen
Destructieve handeling voor identificatie	Nee
Opmerking	Puntstalen van het pleisterwerk aan de plafonds van de stookruimte, een natte ruimte (keuken), een trappenhal (gelijkvloers) en een individuele ruimte (slaapkamer) werden opgenomen in het mengmonster. De hoeveelheid is geschat.

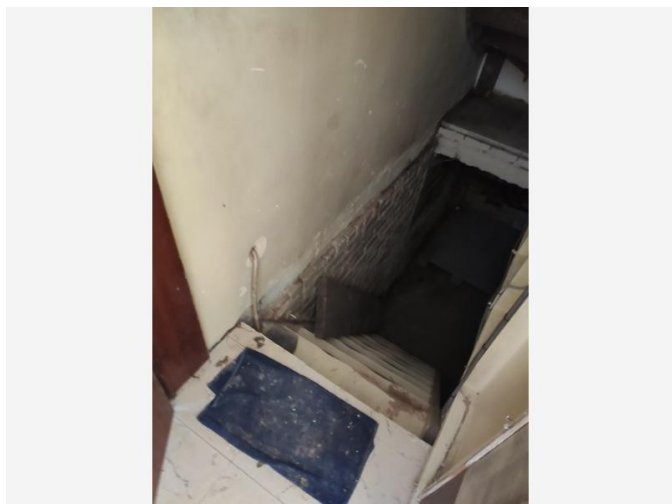
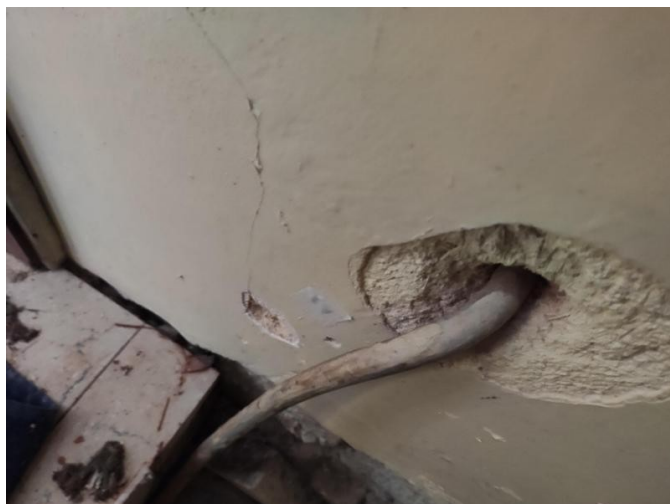
Geen asbest

#	Type	Referentie	Resultaat
7.1	Mengmonster	4638	Geen asbest

Beschrijving	Pleisterwerk muren
Omgeving	Binnen
Primaire drager	Binnenwand
Bindmiddel van materiaal	Gips - kalk
Gebondenheid op basis van bindmiddel	Niet-hechtgebonden
Hoeveelheid (oppervlakte - dikte - aantal)	• 320,00 m ² - 2,00 cm - 1 stuk
Totaal volume	6,40 m ³
Identificatiemethode	Vaststelling met monsternamen
Destructieve handeling voor identificatie	Nee
Opmerking	Puntstalen van het pleisterwerk aan de binnenwanden van de stookruimte, een trappenhal (keldertrap), een natte ruimte (keuken) en een individuele ruimte (slaapkamer) werden opgenomen in het mengmonster. De hoeveelheid is geschat.
