# Rapport d'expertise

Rue Try-Haut 135  
1480 Tubize

date de la visite  
**02/10/2025**

date du rapport  
**06/10/2025**

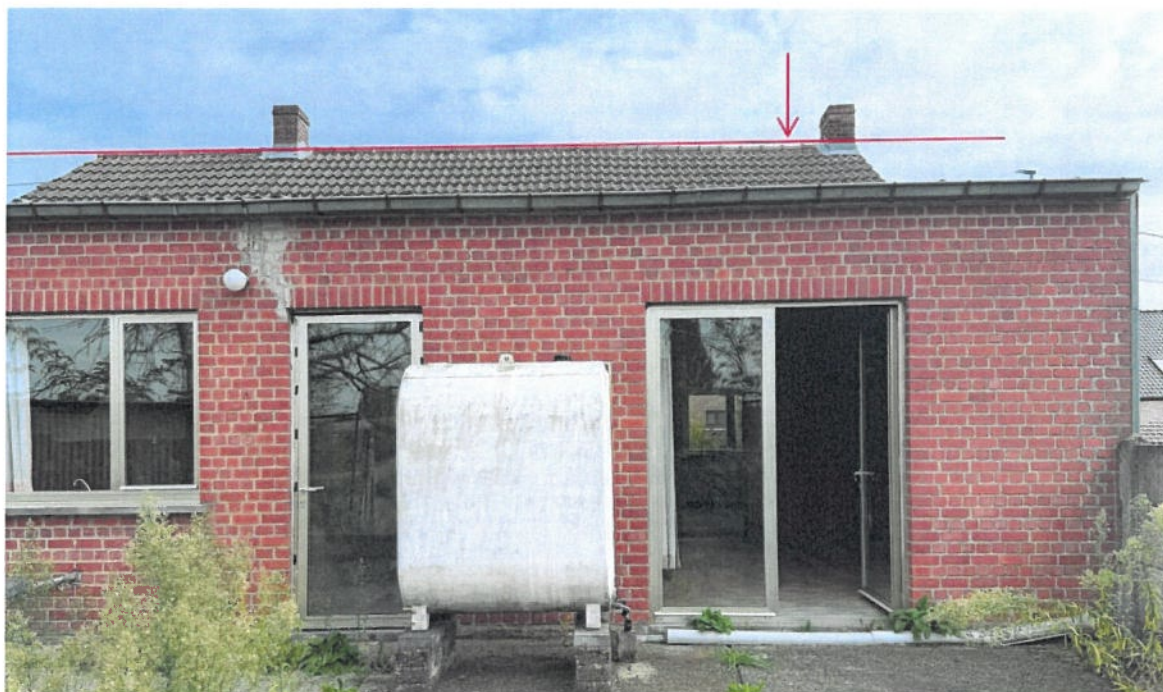
On observe le déplacement vertical de l'appui du faîte

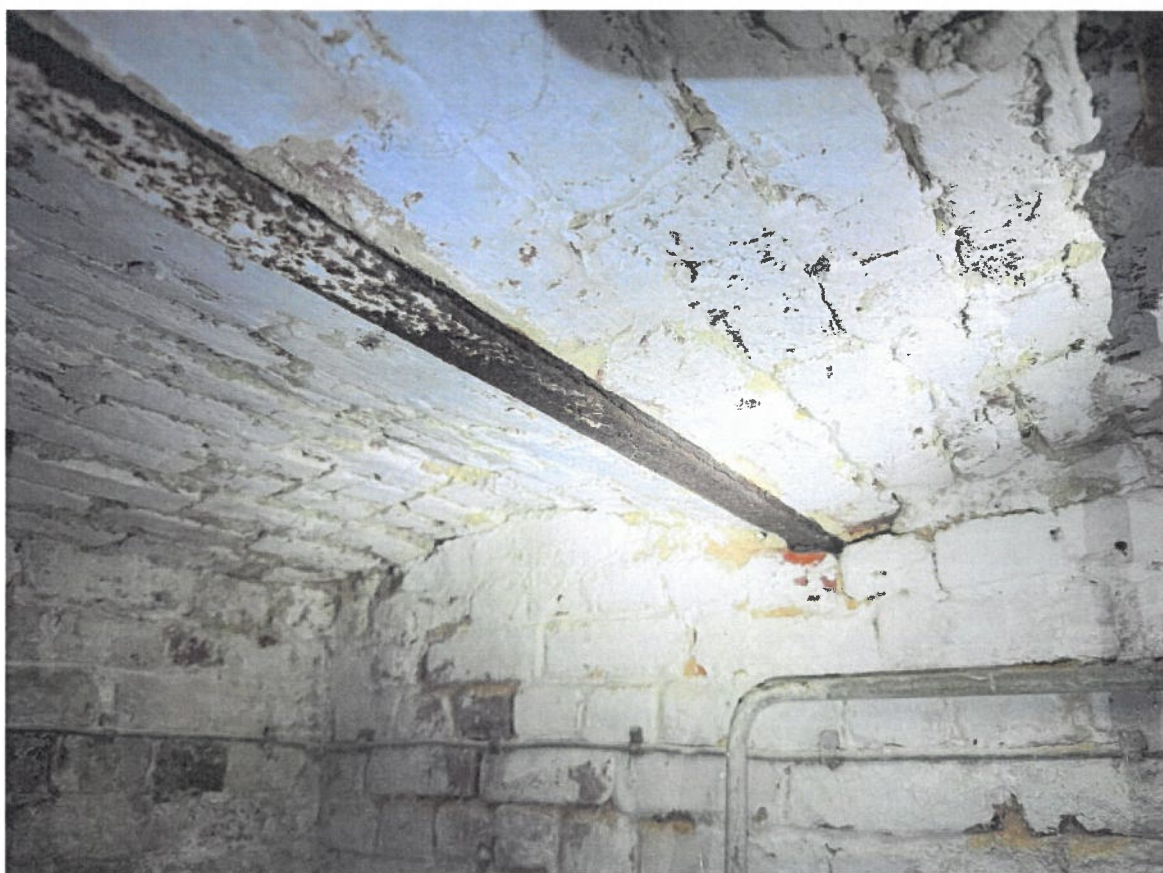
Cave

Et pour conclure, en cave, les poutrelles métalliques du plancher en voussettes présentent une corrosion généralisée, particulièrement avancée au niveau des appuis (perte de matière visible au droit des appuis).

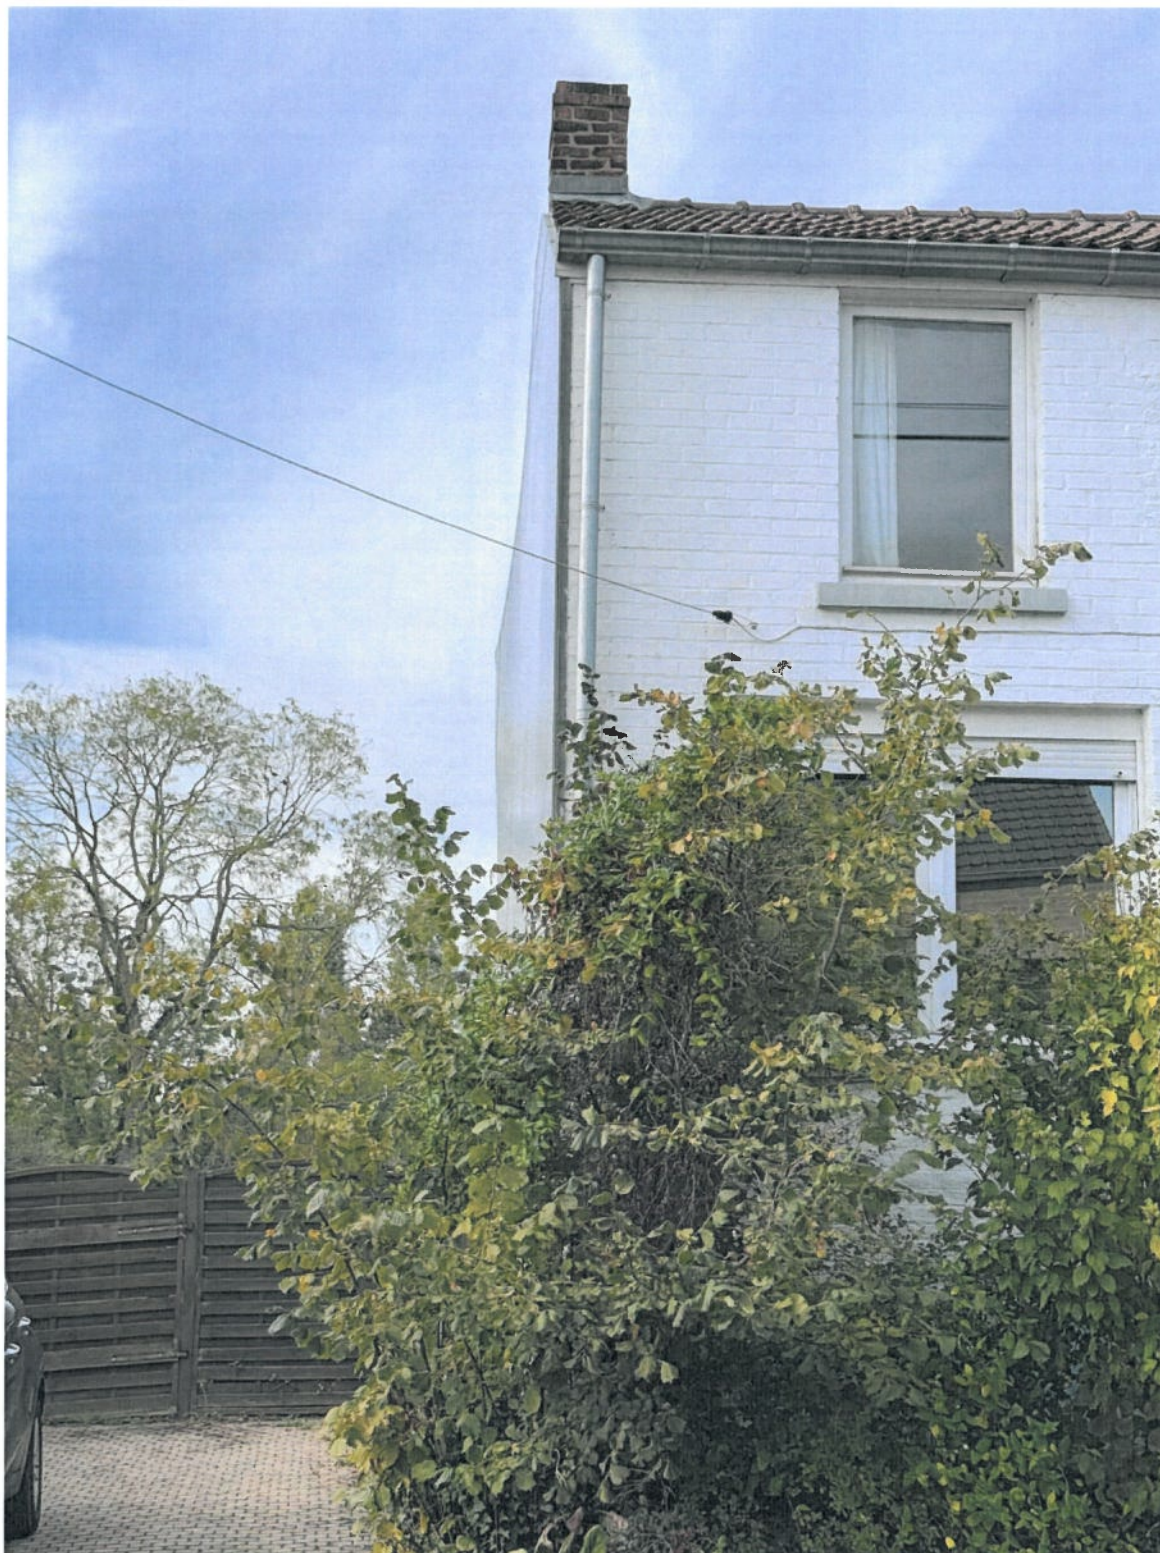
Le **désordre principal** est localisé au niveau de la **façade pignon gauche** (axe A entre 1 et 2) qui présente une déformation et des dégradations excessives tant au rez-de-chaussée qu'à l'étage : **déplacement horizontal** vers l'extérieur et un **tassement vertical** bien visible. La maçonnerie de façade pignon présente de nombreuses fissures d'ouverture de l'ordre du centimètre, dont l'orientation inclinée semble montrer une défaillance au niveau de la fondation sous le corps de cheminée, l'endroit où le tassement vertical est le plus prononcé.

Déformation hors plan de la façade pignon

**Il est impératif de mettre en œuvre sans délai les mesures de stabilisation provisoire** décrites au chapitre 4, et d'interdire tout accès à proximité du pignon jusqu'à sécurisation complète.

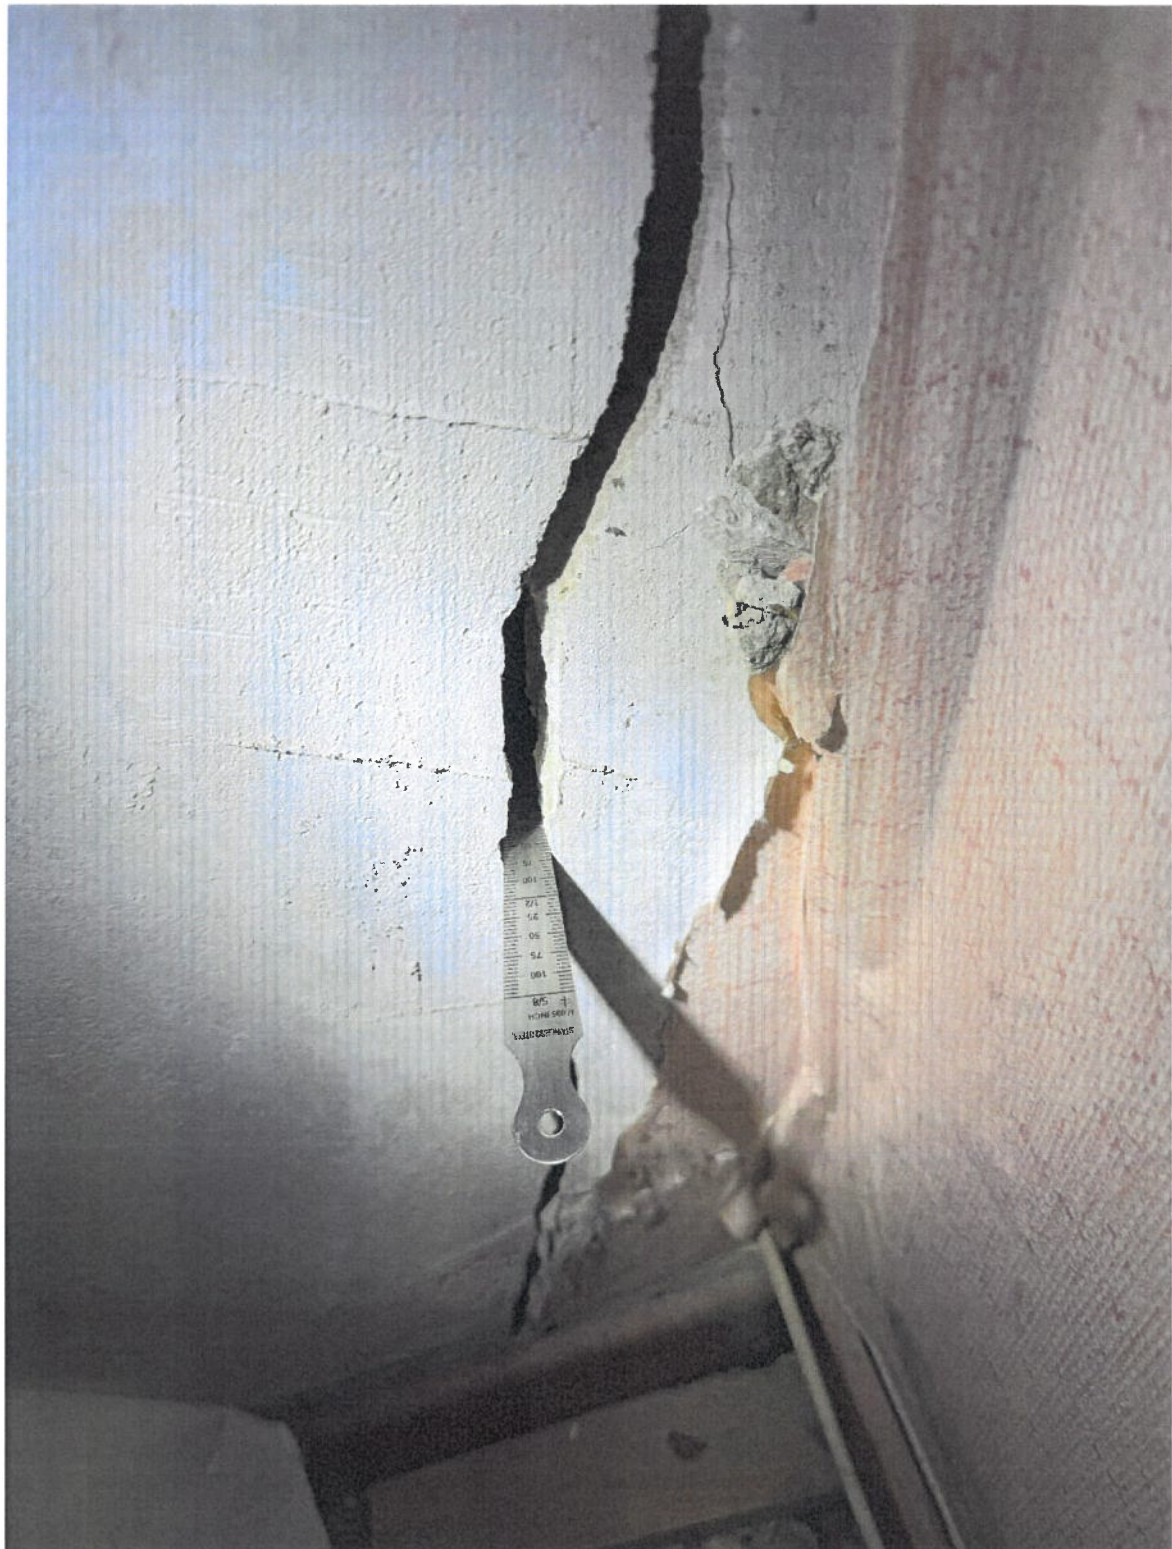
Une fissure verticale traversante dans le mur de refend (axe 2), voire carrément un décrochage de ce mur de la façade pignon, est également observé au rez.

Fissure verticale d'ouverture de l'ordre du centimètre

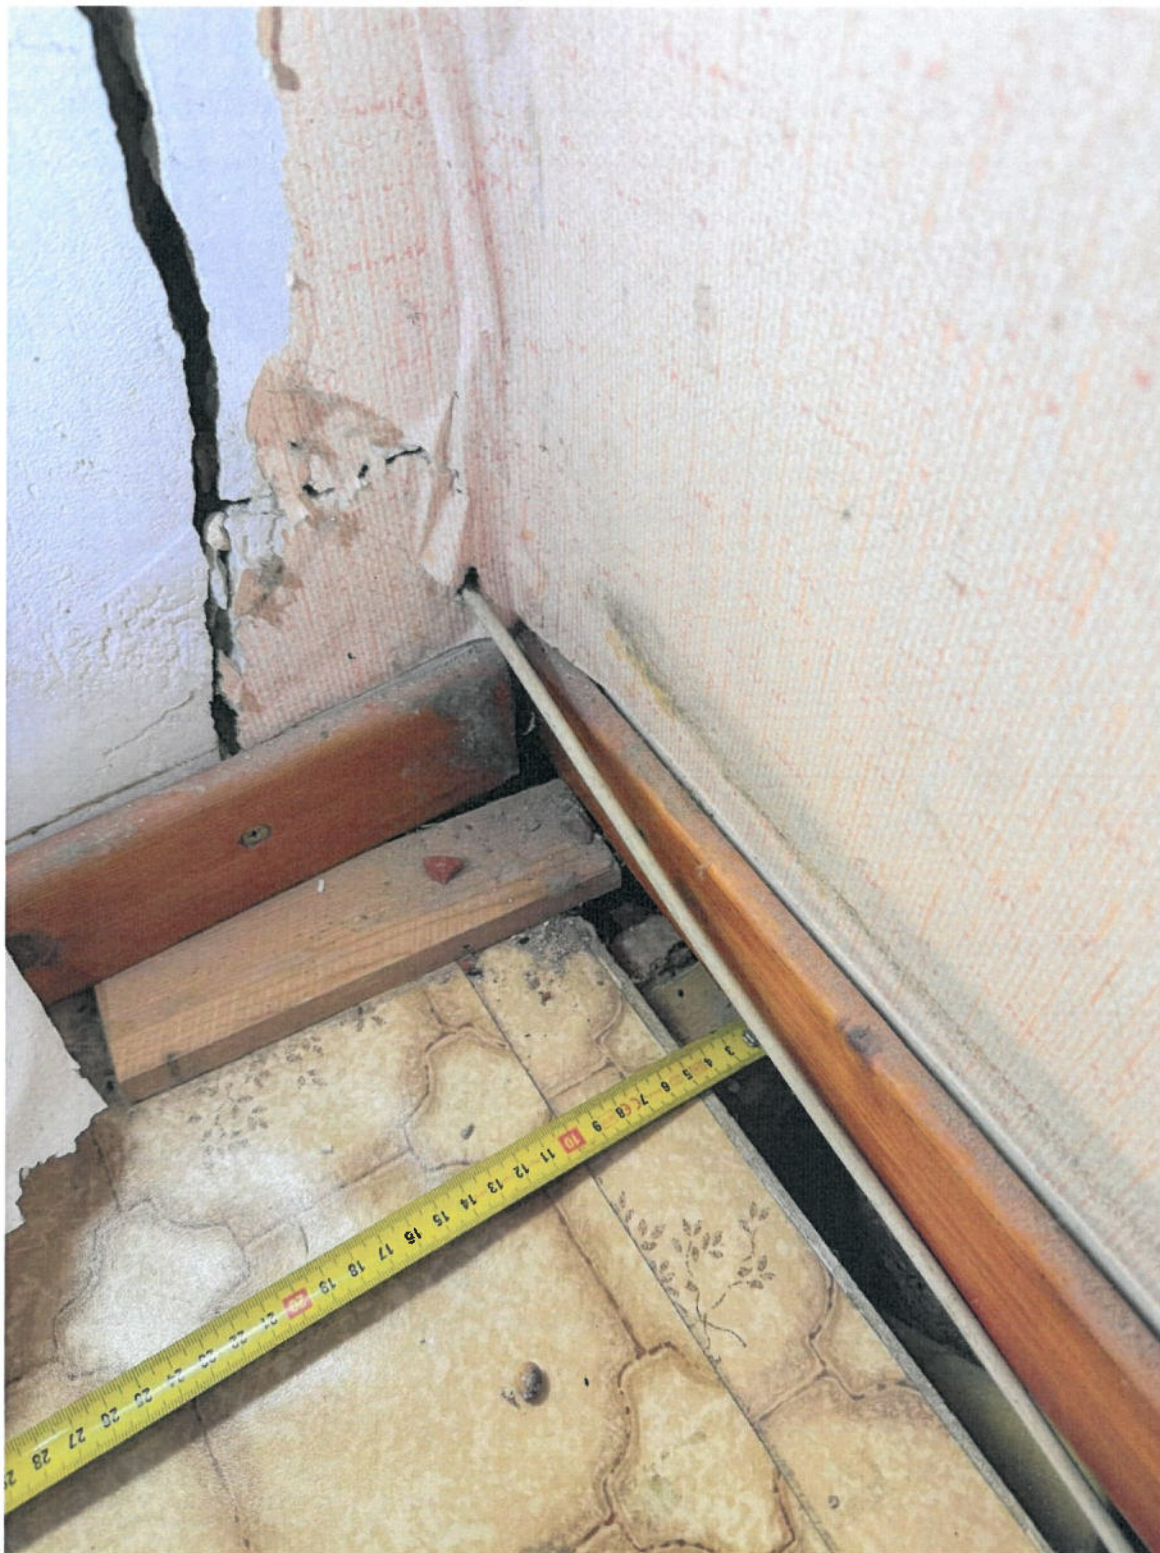
Déplacement horizontal de  $\pm 4/5$ cm

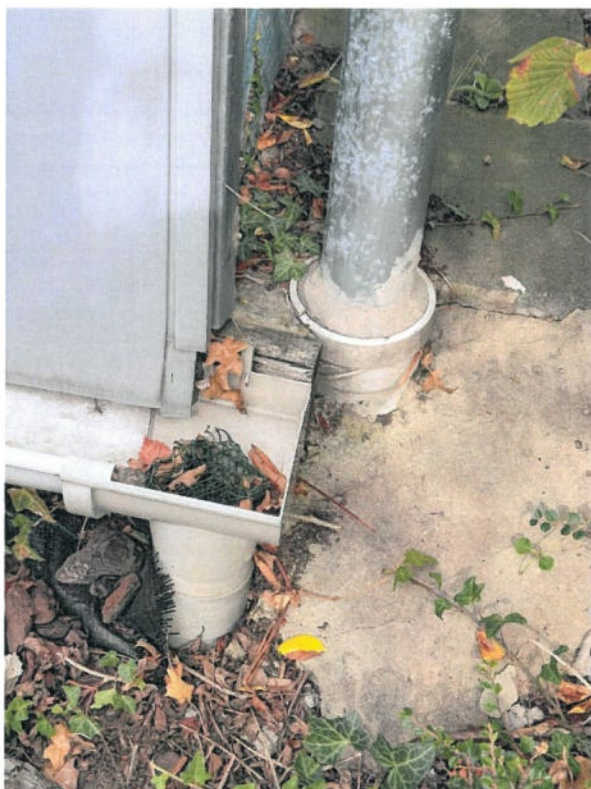
A l'extérieur, nous pouvons remarquer que les descentes d'eau de pluie sont défectueuses et les zones d'évacuation sont bouchées. Le réseau d'égouttage est une cause probable au tassement de la fondation.

Evacuation DEP bouchée (coint avant droit)

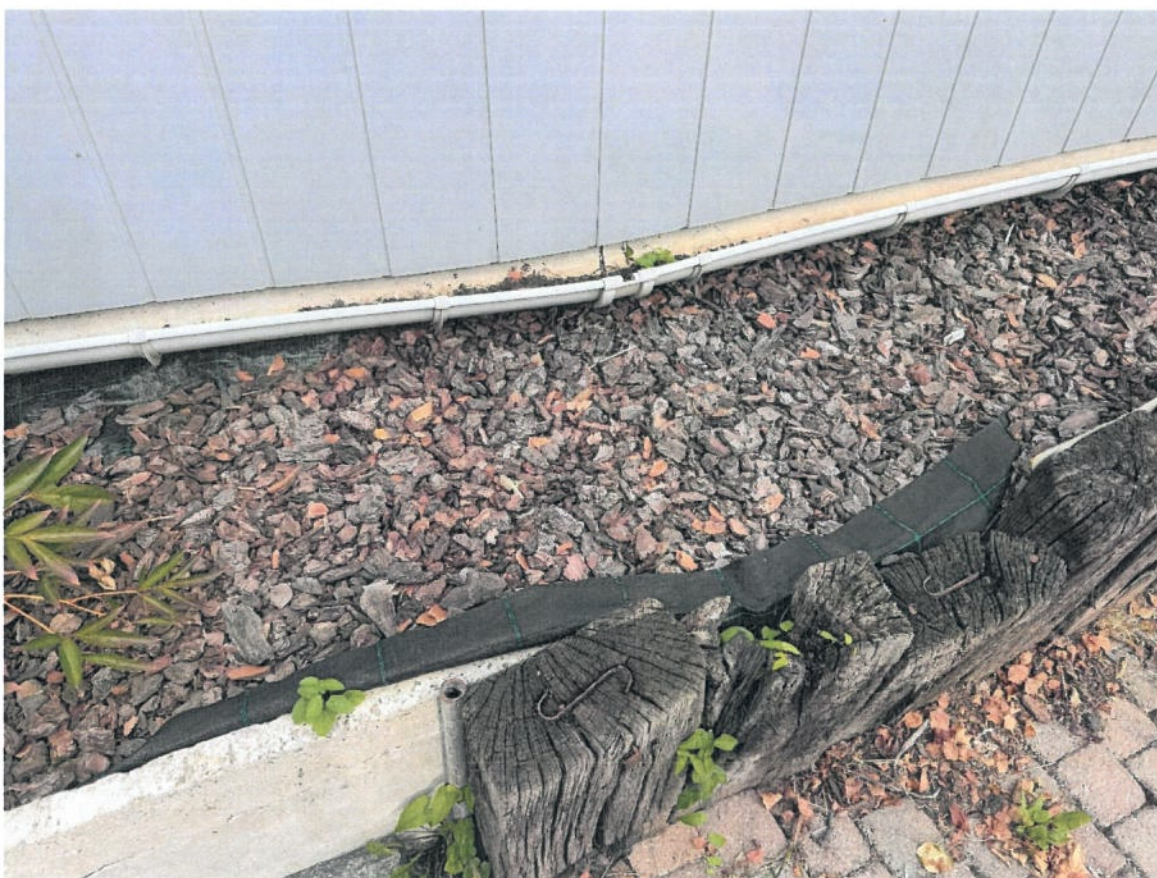
DEP façade pignon, défectueuse

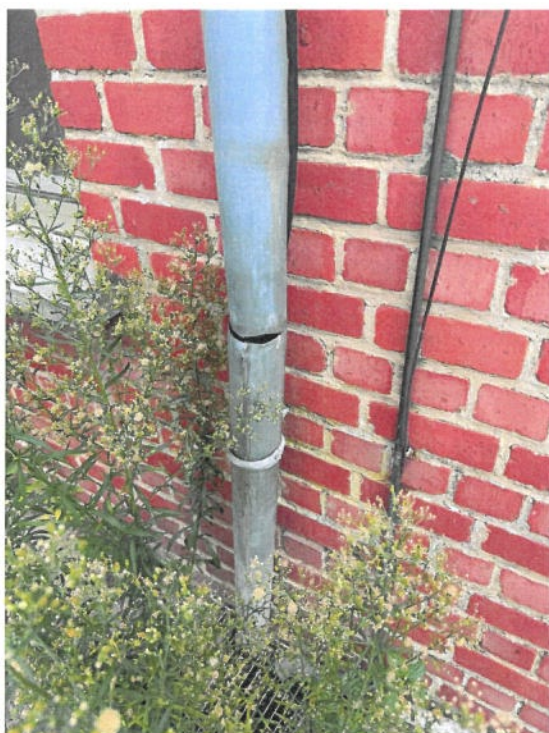
DEP Façade arrière

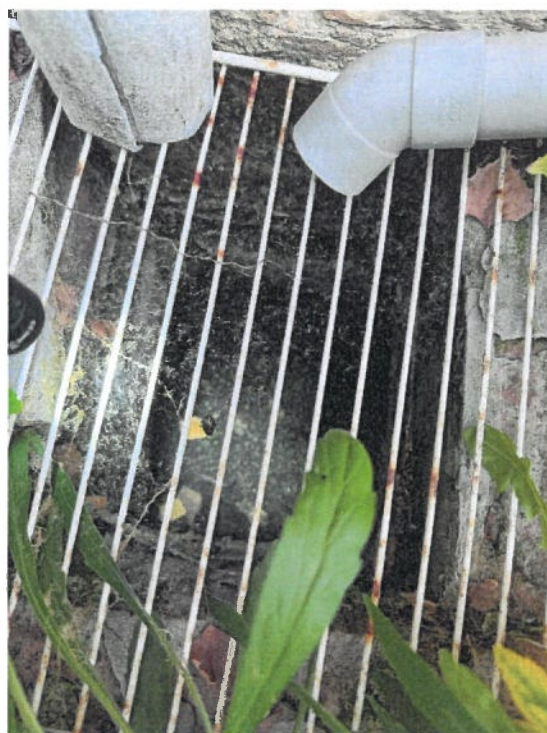
DEP Façade arrière
