Asbestinventarisatetest

Lammerstraat 31, 9000 Gent

Attestnummer : 20250220-000422.000

Uitgegeven op : 20.02.2025

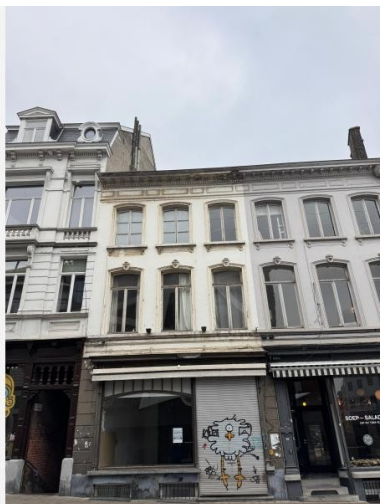
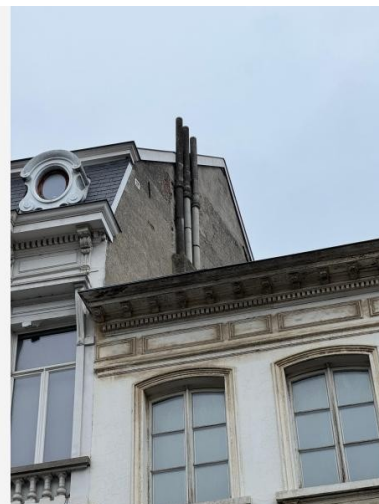
Eindbeoordeling materiaalrisico	Hoog materiaalrisico en/of hoge kans op vezelvrijgave
Opmerking	<p>Door bemossing is dit in de categorie Matig beschadigd, matig verweerd. er is verboden deze te ontmossen of schoon te maken met hogedruk reiniger en/of borstels.</p> <p>Crocidoliet is een aanname bij gebrek aan staalname.</p> <p>Een staalname kan een andere asbestsoort met zich meebrengen en de risico beoordelig beïnvloeden</p> <p>Deze zorgen voor een niet-asbestveilige toestand</p>

Gebondenheid	Categorie 1: hechtgebonden in oorsprong
Asbestsoort (vezeltype)	Crocidoliet aanwezig
Asbestconcentratie	Laag (< 50%)
Afschermingsgraad van het gehele materiaal	Geheel of deels (ook) vrij aan binnenluchtstromen
Toestand van het materiaal	Matig beschadigd, matig verweerd

Beschrijving	rookgaskanaal uit asbestcement
Omgeving	Buiten
Primaire drager	HVAC infrastructuur en uitrusting
Asbestmateriaal	Rookgaskanaal
Bindmiddel van asbestmateriaal	Cement
Gebondenheid op basis van bindmiddel	Hecht
Hoeveelheid (lengte - omtrek - dikte - aantal)	<ul style="list-style-type: none">• 2,00 m - 65,00 cm - 1,00 cm - 1 stuk
Totaal volume	0,013 m ³
Eenvoudig bereikbaar	Ja
Bevestigingswijze	<ul style="list-style-type: none">• Verlijmd, ingegoten, versmeerd
Identificatiemethode	Vaststelling zonder monsternamen
Destructieve handeling voor identificatie	Nee
Opmerking	dikte is een schatting, deze ornamenten hebben geen uniforme dikte. de oppervlakte is een berekende schatting, waaraan geen rechten worden verleend.

Dringend verwijderen

- Zorg voor een veilig beheer. Vermijd het beschadigen van het asbestmateriaal. Controleer de toestand jaarlijks op wijzigingen.
- Voer bijkomende staalname(s) uit.

houdt de schouw dicht indien dat technisch mogelijk is , zo voorkomt u binnenluchtstromen. en vermijd u de verspreiding van vezels.

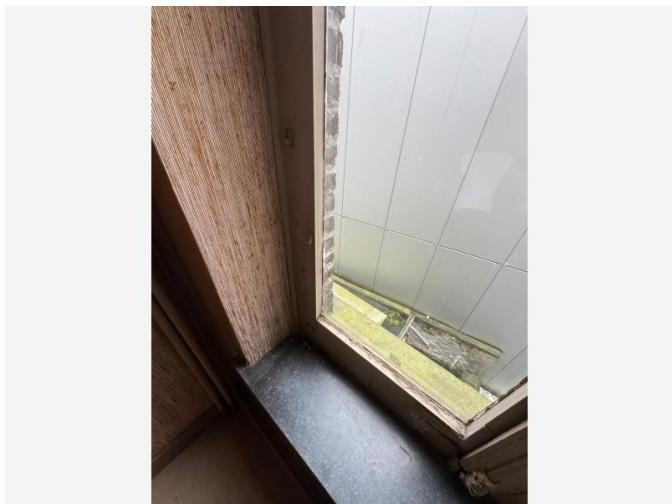
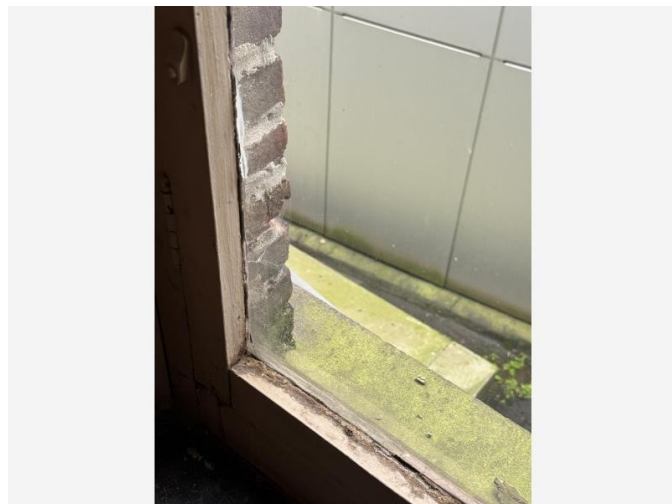
Eindbeoordeling materiaalrisico	Verhoogd materiaalrisico en/of verhoogde kans op vezelvrijgave
Opmerking	Toestand van het materiaal: Matig beschadigd, matig verweerd, de kit is wat gekrakkeleerd en kan zeker loskomen. Een staalname kan een andere asbestsoort met zich meebrengen en de risico beoordelig beïnvloeden

Gebondenheid	Categorie 1: hechtgebonden in oorsprong
Asbestsoort (vezeltype)	Amfibool aanwezig, uitgezonderd crocidoliet
Asbestconcentratie	Laag (< 50%)
Afschermingsgraad van het gehele materiaal	Geheel of deels vrij aan de buitenlucht
Toestand van het materiaal	Matig beschadigd, matig verweerd

Beschrijving	kit/mastiek in en aan de ramen
Omgeving	Buiten
Primaire drager	Wandopening verticaal (raam, deur, ...)
Asbestmateriaal	In-situ afwerkingslagen - Pasta, stopverf, voegsel, stopsel, vulsel, mastiek, kitten, ...
Bindmiddel van asbestmateriaal	Kitten, mastiek, pasta
Gebondenheid op basis van bindmiddel	Hecht
Hoeveelheid (gewicht - aantal)	<ul style="list-style-type: none">• 1,00 kg - 1 stuk
Totaal gewicht	1,00 kg
Eenvoudig bereikbaar	Ja
Bevestigingswijze	<ul style="list-style-type: none">• Verlijmd, ingegoten, versmeerd
Identificatiemethode	Vaststelling zonder monsternamen
Destructieve handeling voor identificatie	Nee
Opmerking	<p>Dit gewicht is een beredeneerde schatting, er worden geen rechten verleend aan dit gewicht.</p> <p>het gaat om de kit tussen raam en gevel en tussen raam en glas</p> <p>Dit gaat om de mastiek van de oude ramen (enkel glas).</p>

Verwijderen

- Zorg voor een veilig beheer. Vermijd het beschadigen van het asbestmateriaal. Controleer de toestand jaarlijks op wijzigingen.
- Voer bijkomende staalname(s) uit.

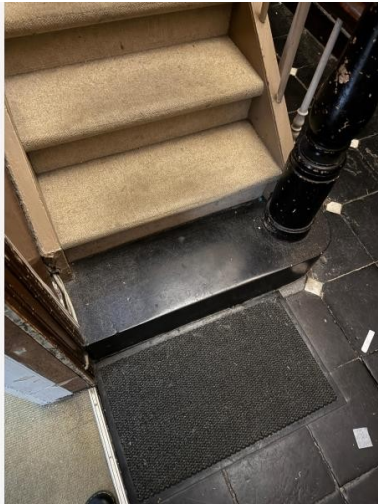
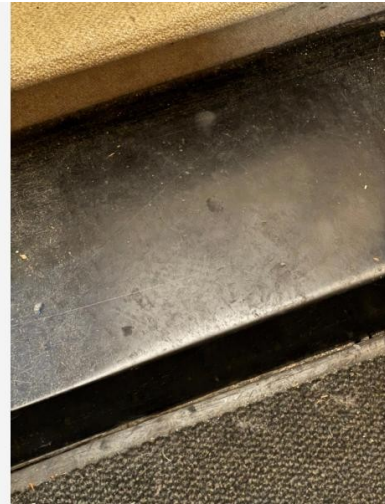
Eindbeoordeling materiaalrisico	Laag materiaalrisico en/of verlaagde kans op vezelvrijgave
Opmerking	staat lijkt prima , al kan er door gebruik toch verdere slijtage en verwerking ontstaan.

Gebondenheid	Categorie 1: hechtgebonden in oorsprong
Asbestsoort (vezeltype)	Alleen chrysotiel
Asbestconcentratie	Laag (< 50%)
Afschermingsgraad van het gehele materiaal	Geheel of deels (ook) vrij aan de binnenlucht
Toestand van het materiaal	Licht beschadigd, licht verweerd. Intact calciumsilicaatmateriaal of categorie III 'gebondenheid'

Beschrijving	Massal trede
Omgeving	Binnen
Primaire drager	Vloer
Asbestmateriaal	Plaat, paneel, tablet - Type Massal
Bindmiddel van asbestmateriaal	Kunststof of -hars
Gebondenheid op basis van bindmiddel	Hecht
Hoeveelheid (gewicht - aantal)	<ul style="list-style-type: none">• 2,00 kg - 1 stuk
Totaal gewicht	2,00 kg
Eenvoudig bereikbaar	Ja
Bevestigingswijze	<ul style="list-style-type: none">• Geklemd• Verlijmd, ingegoten, versmeerd
Identificatiemethode	Vaststelling zonder monsternamen
Destructieve handeling voor identificatie	Nee
Opmerking	<p>dikte is een schatting, deze ornamenten hebben geen uniforme dikte.</p> <p>de oppervlakte is een beredeneerde schatting, waaraan geen rechten worden verleend.</p> <p>Gaat hier over de eerste trede, kan ook meerdere treden zijn.</p>

Zorgvuldig beheren

- Zorg voor een veilig beheer. Vermijd het beschadigen van het asbestmateriaal. Controleer de toestand jaarlijks op wijzigingen.
- Voer bijkomende staalname(s) uit.

verboden om dit materiaal te bedekken met bvb tegelwerk.

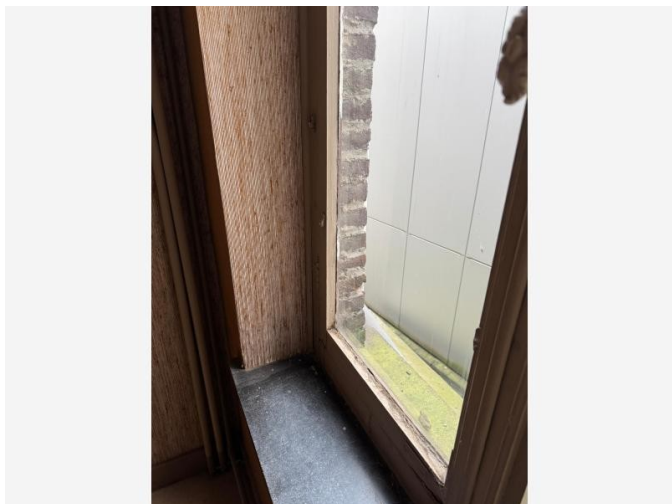
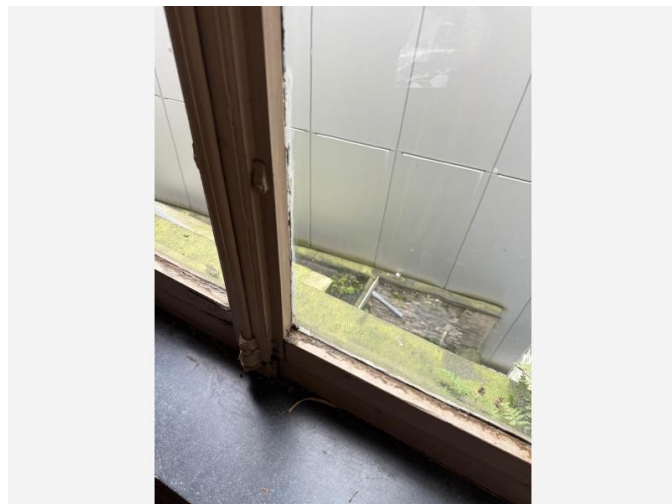
Eindbeoordeling materiaalisico	Laag materiaalisico en/of verlaagde kans op vezelvrijgave
--------------------------------	---

Beschrijving	Massal vensterbank
Omgeving	Binnen
Primaire drager	Wandopening verticaal (raam, deur, ...)
Asbestmateriaal	Plaat, paneel, tablet - Type Massal
Bindmiddel van asbestmateriaal	Kunststof of -hars
Gebondenheid op basis van bindmiddel	Hecht
Hoeveelheid (gewicht - aantal)	<ul style="list-style-type: none">• 4,00 kg - 1 stuk
Totaal gewicht	4,00 kg
Eenvoudig bereikbaar	Ja
Bevestigingswijze	<ul style="list-style-type: none">• Geklemd• Verlijmd, ingegoten, versmeerd
Identificatiemethode	Vaststelling zonder monsternamen
Destructieve handeling voor identificatie	Nee
Opmerking	oppervlakte in een benaderende schatting waar geen rechten aan worden verleend .

Zorgvuldig beheren

- Zorg voor een veilig beheer. Vermijd het beschadigen van het asbestmateriaal. Controleer de toestand jaarlijks op wijzigingen.
- Voer bijkomende staalname(s) uit.

bij vervangen van de ramen is het belang deze te vervangen. aangezien deze dan makkelijker loskomen.

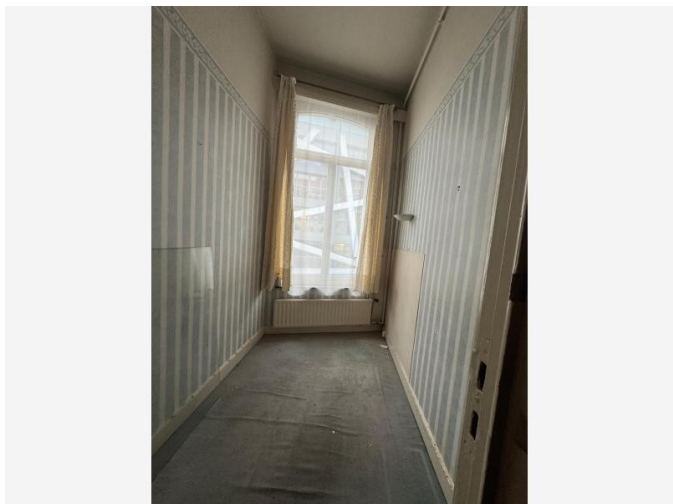
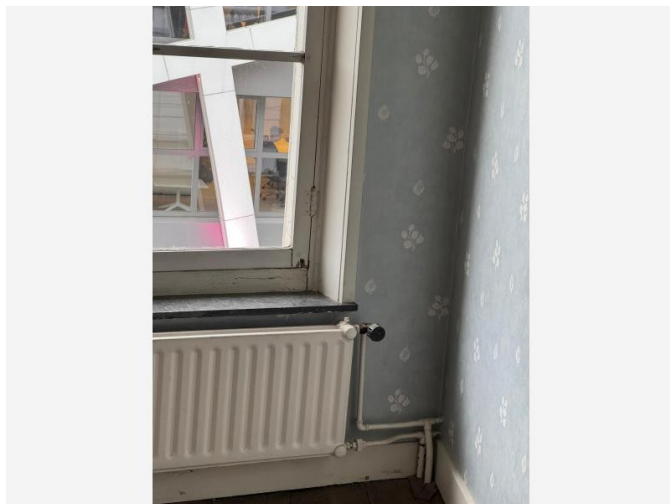
Beschrijving	bakeliet radiatorknoppen
Omgeving	Binnen
Primaire drager	Ruimteverwarming
Asbestmateriaal	Plaat, paneel, tablet - Type Bakeliet
Bindmiddel van asbestmateriaal	Kunststof of -hars
Gebondenheid op basis van bindmiddel	Hecht
Hoeveelheid (oppervlakte - dikte - aantal)	• 1,00 m ² - 1,00 cm - 1 stuk
Totaal volume	0,01 m ³
Eenvoudig bereikbaar	Ja
Bevestigingswijze	• Geschroefd
Identificatiemethode	Vaststelling zonder monstername
Destructieve handeling voor identificatie	Nee
Opmerking	deze oppervlakte is niet gemeten maar eerder symbolisch voor alle aanwezige radiatorknoppen

Zorgvuldig beheren

Nat werken: Bevochtig het gebied rond het bakeliet om het vrijkomen van stof te minimaliseren. Dit vermindert de kans dat asbestvezels in de lucht komen.

Voorzichtig demonteren: Gebruik gereedschap dat minimale schade en verstoring veroorzaakt. Tril- en slagwerkzeugen zijn te vermijden omdat deze de verspreiding van asbestvezels in de lucht kunnen bevorderen.

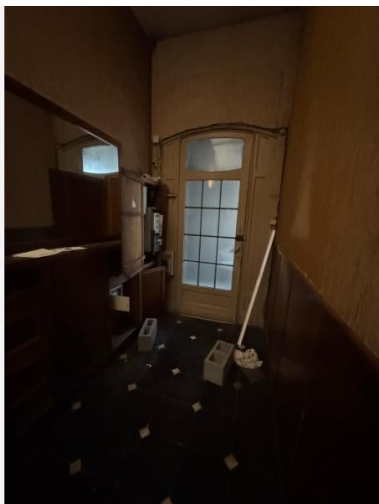
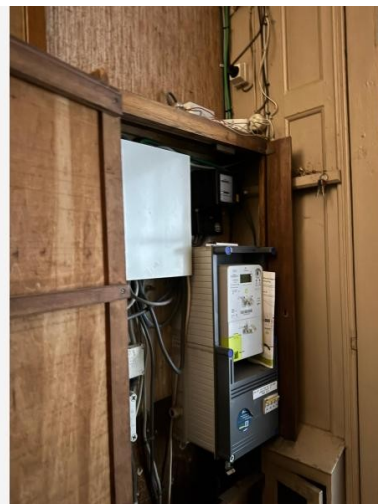
Beschrijving	bakeliet tellerkast en/of plonskasten
Omgeving	Binnen
Primaire drager	Communicatie en elektrische infrastructuur en uitrusting
Asbestmateriaal	Plaat, paneel, tablet - Type Bakeliet
Bindmiddel van asbestmateriaal	Kunststof of -hars
Gebondenheid op basis van bindmiddel	Hecht
Hoeveelheid (oppervlakte - dikte - aantal)	• 1,00 m ² - 1,00 cm - 1 stuk
Totaal volume	0,01 m ³
Eenvoudig bereikbaar	Ja
Bevestigingswijze	• Geschroefd
Identificatiemethode	Vaststelling zonder monstername
Destructieve handeling voor identificatie	Nee
Opmerking	deze oppervlakte is niet gemeten maar eerder symbolisch voor alle aanwezige kasten. opgelet kasten kunnen prive-eigendom zijn maar ook soms behoren aan de nutsmaatschappij.

Nat werken: werk altijd spanningsloos Bevochtig het gebied rond het de kast om het vrijkomen van stof te minimaliseren. Dit vermindert de kans dat asbestvezels in de lucht komen.

Voorzichtig demonteren: Gebruik gereedschap dat minimale schade en verstoring veroorzaakt. Tril- en slagwerktuigen zijn te vermijden omdat deze de verspreiding van asbestvezels in de lucht kunnen bevorderen.

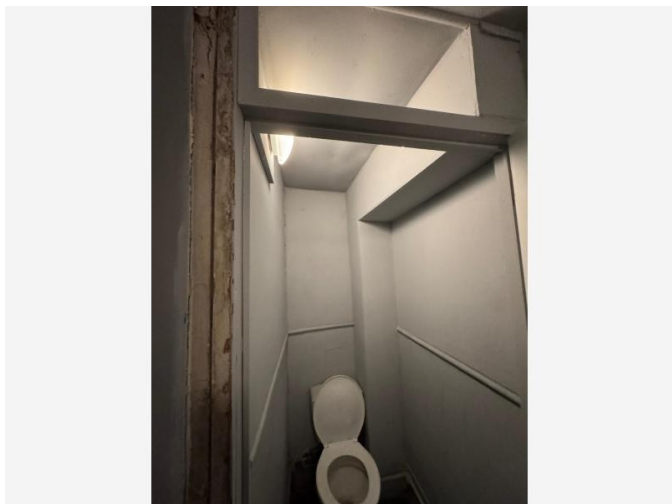
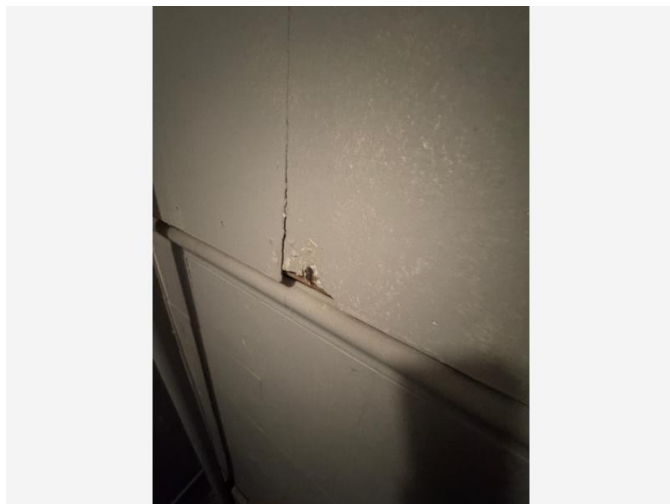
Beschrijving	Platen wand
Omgeving	Binnen
Primaire drager	Binnenwand
Asbestmateriaal	Plaat, paneel, tablet - Generiek
Bindmiddel van asbestmateriaal	Cement
Gebondenheid op basis van bindmiddel	Hecht
Hoeveelheid (oppervlakte - dikte - aantal)	• 10,00 m ² - 0,20 cm - 1 stuk
Totaal volume	0,02 m ³
Eenvoudig bereikbaar	Ja
Bevestigingswijze	• Genageld, geniet
Identificatiemethode	Vaststelling met monstername
Destructieve handeling voor identificatie	Nee
Opmerking	<p>Dikte is een schatting, deze ornamenten hebben geen uniforme dikte.</p> <p>de oppervlakte is een beredeneerde schatting , waaraan geen rechten worden verleend.</p> <p>De deskundige kan geen uitspraak doen over de mogelijks asbesthoudend onderliggend materialen.</p> <p>Wenst u uitsluitel? Dan is destructief onderzoek nodig.</p>

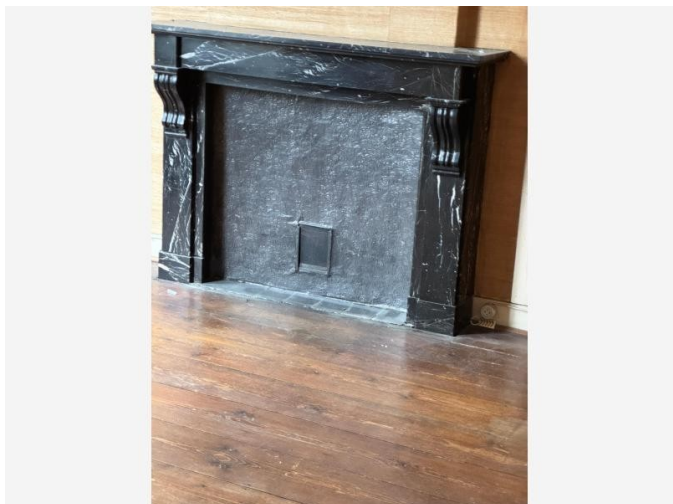
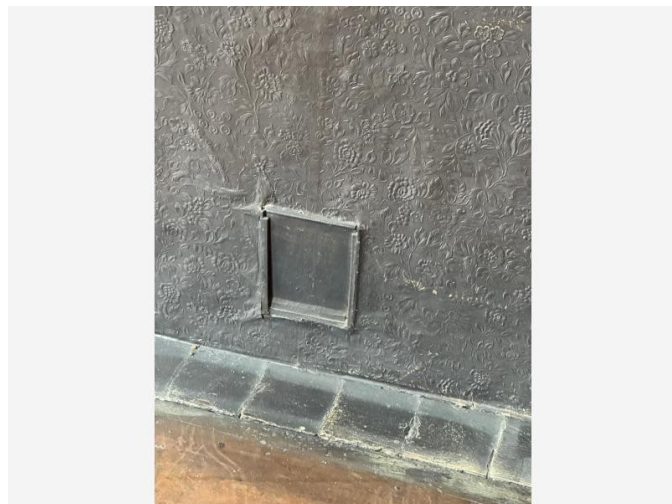
Eindbeoordeling materiaalrisico	Laag materiaalrisico en/of verlaagde kans op vezelvrijgave
Opmerking	<p>Crocidoliet is een aanname bij gebrek aan staalname.</p> <p>Een staalname kan een andere asbestsoort met zich meebrengen en de risico beoordelig beïnvloeden.</p> <p>de staat is relatief goed langs de buitenzijde. mogelijks de binnenzijde meer verweerd. maar dat kon niet worden na gekeken.</p>

Beschrijving	Roetluik in asbestcement
Omgeving	Binnen
Primaire drager	HVAC infrastructuur en uitrusting
Asbestmateriaal	Brandwerende afsluiting (prefab geheel) - Luik
Bindmiddel van asbestmateriaal	Cement
Gebondenheid op basis van bindmiddel	Hecht
Hoeveelheid (gewicht - aantal)	<ul style="list-style-type: none">• 2,00 kg - 1 stuk
Totaal gewicht	2,00 kg
Eenvoudig bereikbaar	Ja
Bevestigingswijze	<ul style="list-style-type: none">• Los (al dan niet bedekt)• Verlijmd, ingegoten, versmeerd
Identificatiemethode	Vaststelling zonder monsternamen
Destructieve handeling voor identificatie	Nee
Opmerking	gewicht is een benadering. en is louter symbolisch. er worden geen rechten verleend aan dit gewicht

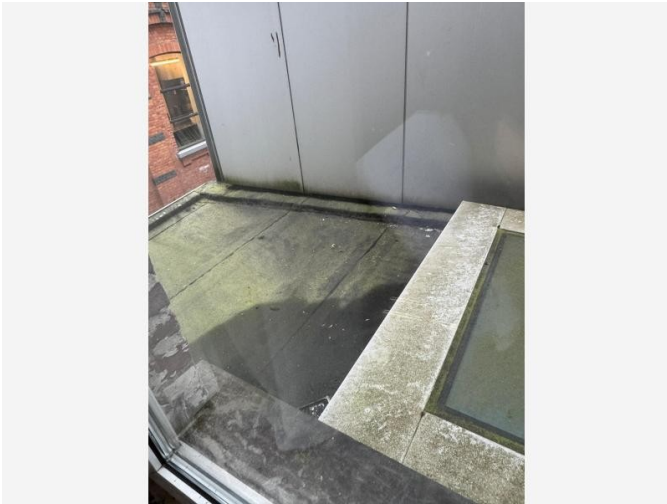
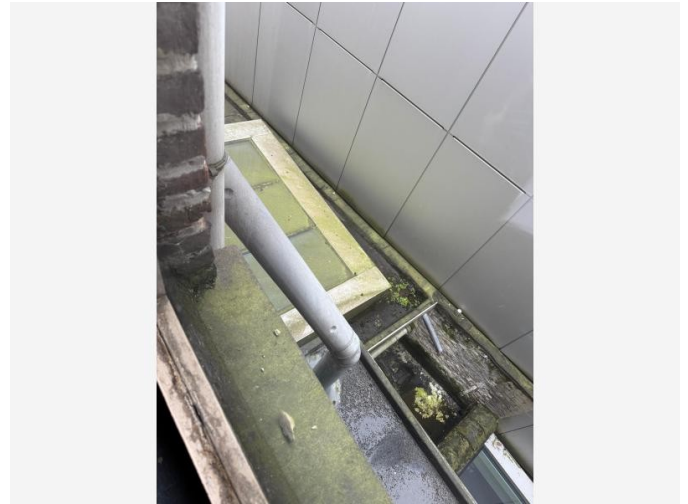
Beschrijving	roofing asbestverdacht
Omgeving	Buiten
Primaire drager	Plat dak
Asbestmateriaal	Dak- en gevelbekleding - Roofing
Bindmiddel van asbestmateriaal	Bitumen (roofing, teer, asfalt)
Gebondenheid op basis van bindmiddel	Hecht
Hoeveelheid (oppervlakte - aantal)	<ul style="list-style-type: none"> • 25,00 m² - 1 stuk
Totale oppervlakte	25,00 m ²
Eenvoudig bereikbaar	Ja
Bevestigingswijze	<ul style="list-style-type: none"> • Verlijmd, ingegoten, versmeerd
Identificatiemethode	<p>Vaststelling zonder monsternamen</p> <p>Motivatie: Groot risico op structurele gevolgschade (lekschade, werking installatie,...)</p>
Destructieve handeling voor identificatie	Nee
Opmerking	<p>de oppervlakte is een berekende schatting, waaraan geen rechten worden verleend.</p> <p>Er werd om lekschade te vermijden geen staal genomen.</p> <p>Diepere lagen kunnen asbest bevatten, wenst u uitsluitend? Dan dient er destructief onderzoek plaats te vinden.</p>

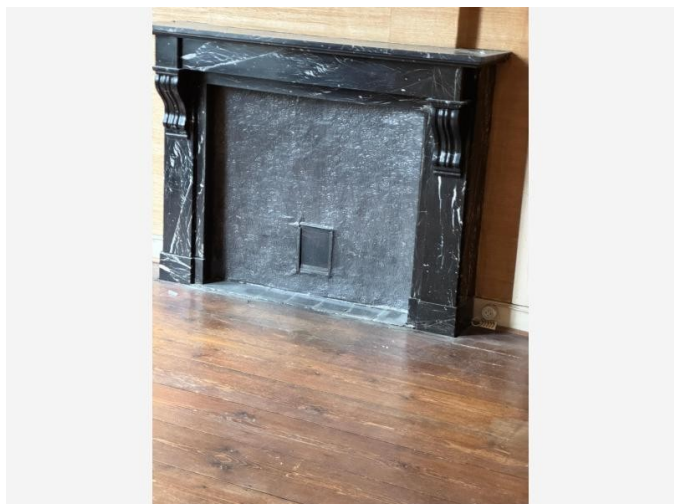
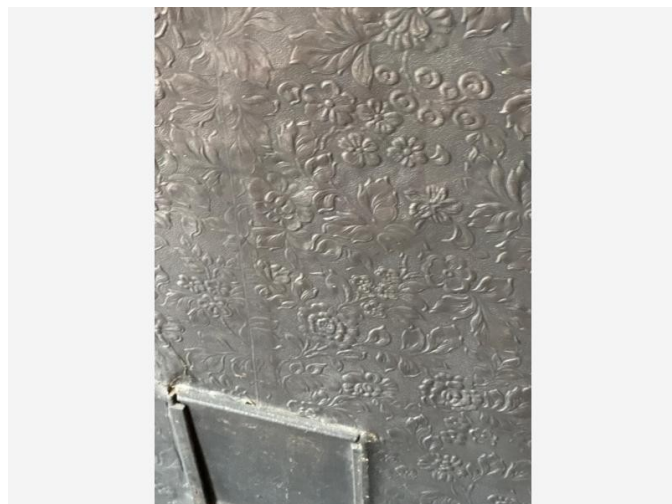
Beschrijving	Plaat vuur
Omgeving	Binnen
Primaire drager	HVAC infrastructuur en uitrusting
Bindmiddel van materiaal	Calciumsilicaat
Gebondenheid op basis van bindmiddel	Niet-hechtgebonden
Hoeveelheid (oppervlakte - dikte - aantal)	• 1,00 m ² - 0,50 cm - 1 stuk
Totaal volume	0,005 m ³
Identificatiemethode	Vaststelling met monstername
Destructieve handeling voor identificatie	Nee
Opmerking	<p>Dikte is een schatting, deze ornamenten hebben geen uniforme dikte.</p> <p>de oppervlakte is een bereedeneerde schatting , waaraan geen rechten worden verleend.</p> <p>De deskundige kan geen uitspraak doen over de mogelijks asbesthoudend onderliggend materialen.</p> <p>Wenst u uitsluitel? Dan is destructief onderzoek nodig.</p>

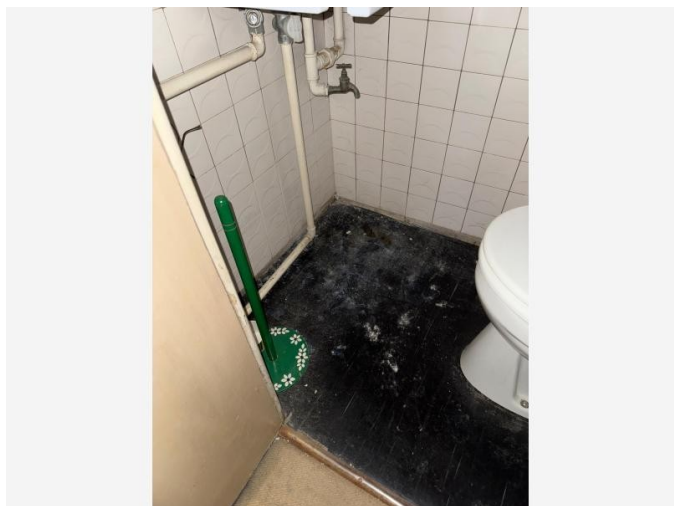
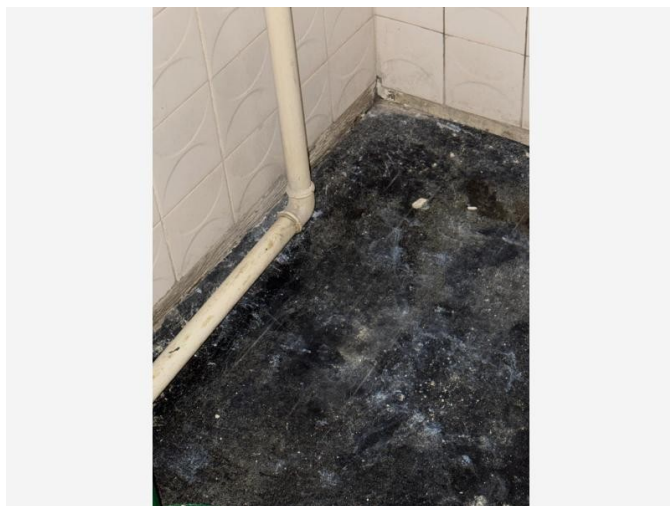
Beschrijving	vloerzeil
Omgeving	Binnen
Primaire drager	Vloer
Bindmiddel van materiaal	Karton - papier - viltachtig
Gebondenheid op basis van bindmiddel	Niet-hechtgebonden
Hoeveelheid (oppervlakte - aantal)	• 15,00 m ² - 1 stuk
Totale oppervlakte	15,00 m ²
Identificatiemethode	Vaststelling met monstername
Destructieve handeling voor identificatie	Nee
Opmerking	<p>Vloerzeil is in tact, deskundige kan geen uitspraak doen over de lijm (mogelijks asbesthoudend) onderliggend.</p> <p>Wenst u uitsluitel? Dan is destructief onderzoek nodig.</p> <p>Deze oppervlakte is een berekeneerde schatting , Er worden geen rechten verleend aan deze oppervlakten. De dikte is een schatting die voorkomt uit de monsterplaatsen en is daarom niet altijd representatief.</p>

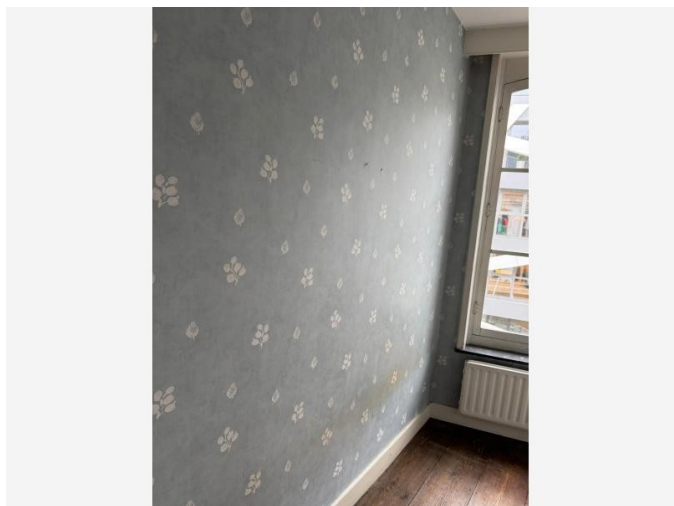
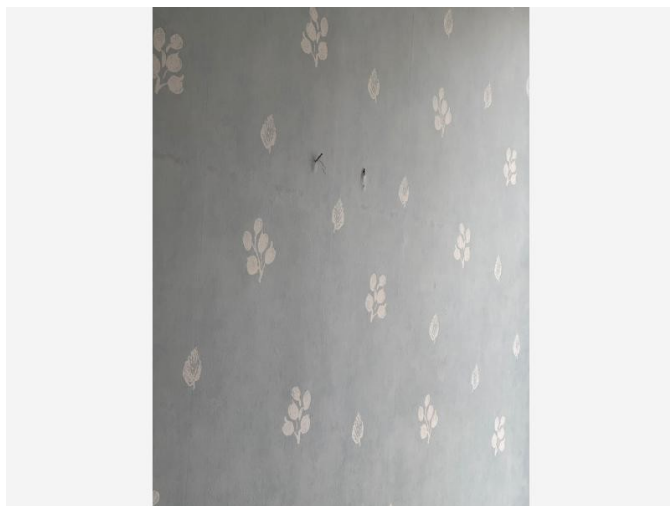
Beschrijving	bepleistering op de muren
Omgeving	Binnen
Primaire drager	Binnenwand
Bindmiddel van materiaal	Gips - kalk
Gebondenheid op basis van bindmiddel	Niet-hechtgebonden
Hoeveelheid (oppervlakte - dikte - aantal)	• 320,00 m ² - 1,00 cm - 1 stuk
Totaal volume	3,20 m ³
Identificatiemethode	Vaststelling met monsternamen
Destructieve handeling voor identificatie	Nee
Opmerking	<p>Deze oppervlakte is een berekende schatting, Er worden geen rechten verleend aan deze oppervlakten. De dikte is een schatting die voorkomt uit de monsterplaatsen en is daarom niet altijd representatief.</p> <p>staalname in</p> <p>Natteruimte : badkamer</p> <p>droge ruimte : berging / slaapkamer</p> <p>trappenhal : staal genomen</p> <p>stookplaats : staal genomen</p>
