Asbestinventarisatetest

Dendermondesteenweg 366, 9070 Destelbergen

Attestnummer : 20260130-000021.001

Uitgegeven op : 03.02.2026

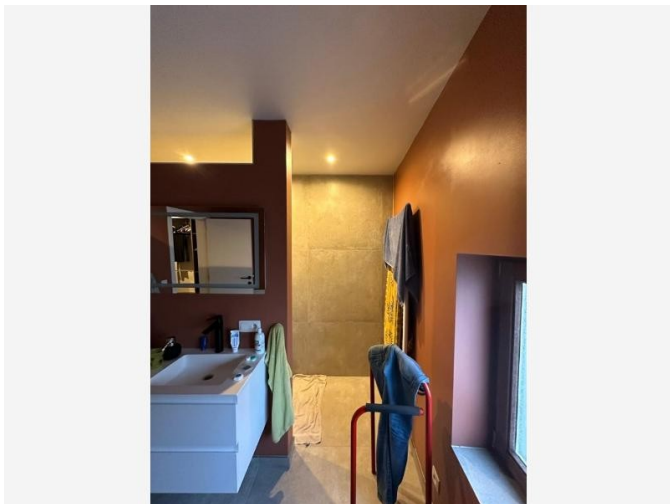
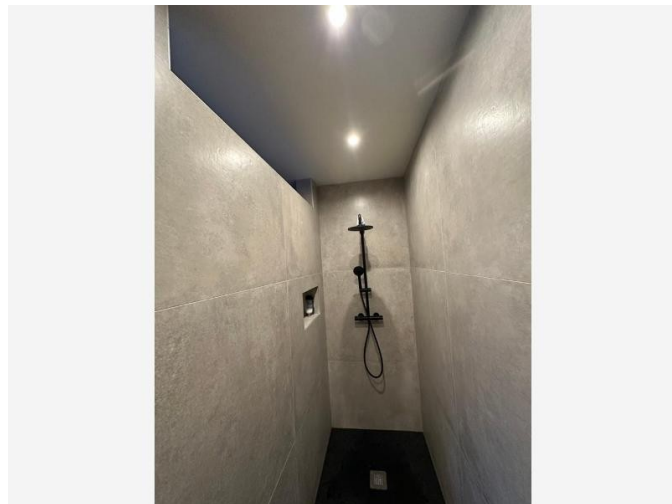
Adviezen

De plinten ,vloer- en wandtegels en/of parket worden als niet-asbestverdacht beschouwd .Bepaalde tegellijmen daarentegen die gebruikt werden konden vroeger asbesthoudend zijn , zonder destructief onderzoek kon daar echter geen uitsluitsel over gedaan worden . Bij renovatie of afbraakwerken kan via staalname met zekerheid aangetoond worden of deze lijmen al dan niet asbesthoudend zijn om zo de nodige maatregelen en voorschriften te kunnen volgen .

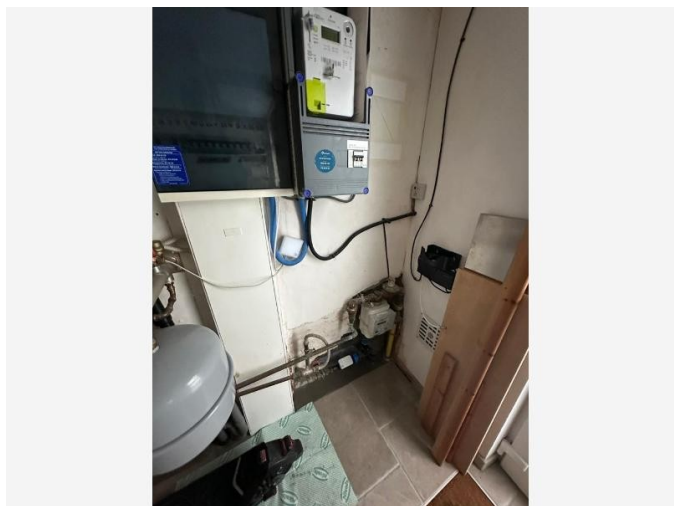
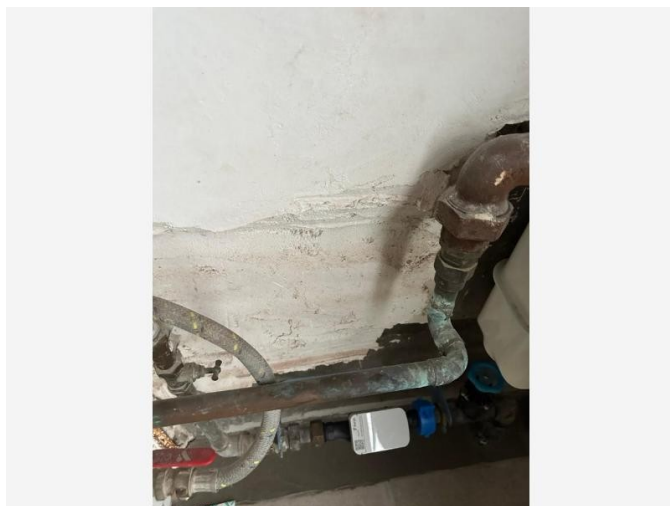
Fiche 2: Pleister muren

Geen asbest

Conclusie

#	Type	Referentie	Resultaat
2.1	Mengmonster	1	Geen asbest

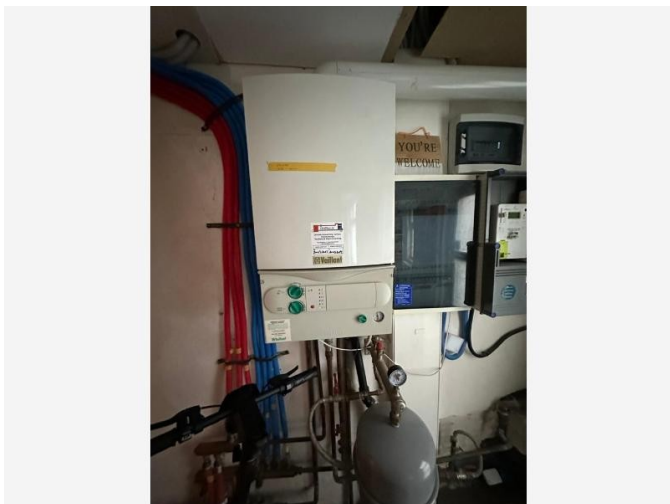
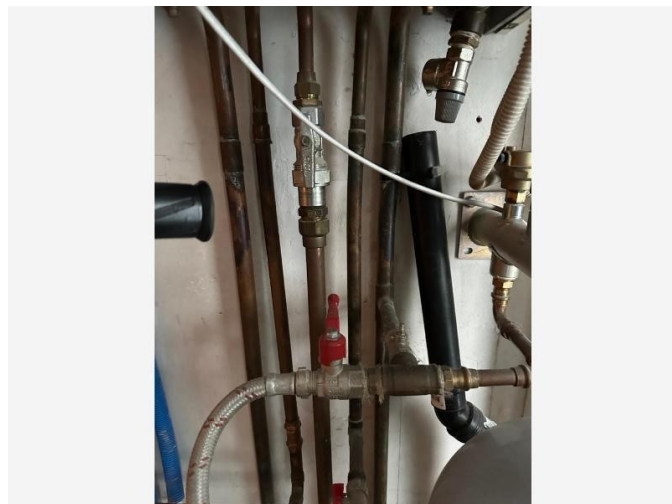
Beschrijving	Notitie	Terug te vinden op plannen
Fiche 3: Afdichtingsmateriaal schrijnwerk	-	-
Fiche 4: Materialen Stookketel	Visueel geen asbestverdachte materialen vastgesteld . Bij stookketels kunnen wel nog asbestverdachte materialen of pakkingen aanwezig zijn maar zijn niet visueel vast te stellen .	-
Fiche 5: Inspectie Dakbedekking	In 2011 werd het dak vernieuwd met Epdm .	-
Fiche 6: Materialen rookgaskanalen	Visueel werden geen asbestverdachte rookgaskanalen vastgesteld aan de stookketel .	-

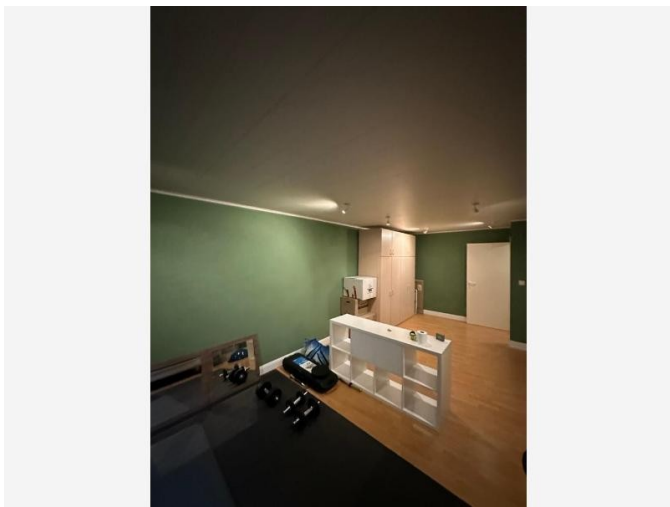
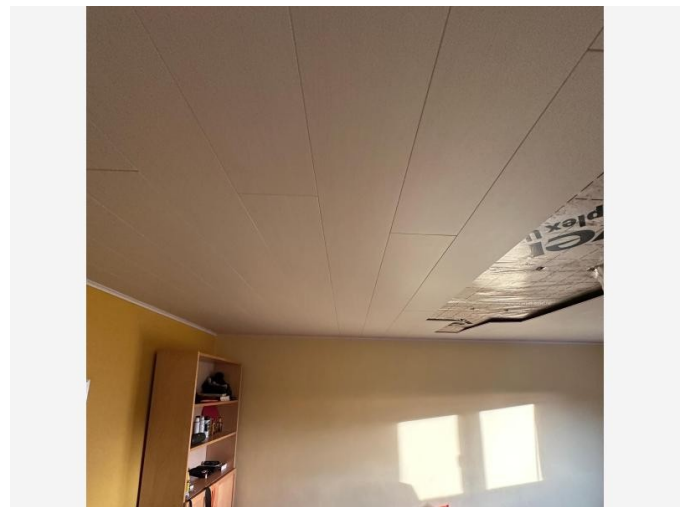
Beschrijving	Notitie	Terug te vinden op plannen
Fiche 7: Inspectie leidingisolatie	-	-
Fiche 8: Liftinfrastructuur	-	-
Fiche 9: Geen pleister plafonds	De verlaagde plafonds werden afgewerkt met een plamuur en/of verflaag, gipskartonplaten , hout , kunststof of andere panelen .Onderliggende lagen niet gekend .	Plan 1.2: Gelijkvloers Plan 1.5: Verdieping +1 Plan 1.8: Verdieping +2
Fiche 10: Inspectie onderdak	-	-
