# Asbestinventarisatetest

Heindriesstraat 10, 9052 Gent

Attestnummer : 20260819-000363.000

Uitgegeven op : 19.08.2026

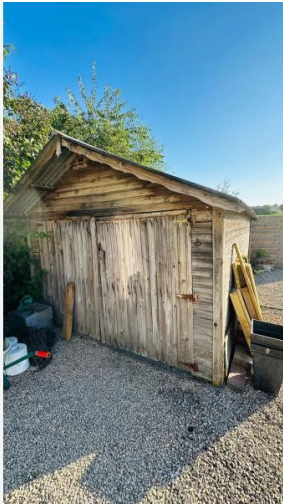
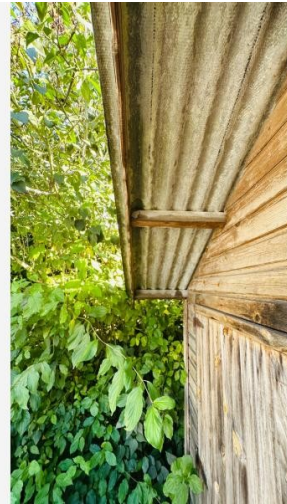
| Fiche 1: Golfplaten dak..... | 22 |

Het asbestmateriaal valt onder de mijlpaal van 2034.

Verwijderen

| Eindbeoordeling materiaalrisico | Laag materiaalrisico en/of verlaagde kans op vezelvrijgave |

| Gebondenheid | Categorie 1: hechtgebonden in oorsprong |
| Asbestsoort (vezeltype) | Alleen chrysotiel aanwezig |
| Asbestconcentratie | Laag (< 50%) |
| Afschermingsgraad van het gehele materiaal | Geheel of deels vrij aan de binnenlucht, maar geen contact met binnenluchtstromen |
| Toestand van het materiaal | Licht beschadigd, licht verweerd. Intacte calciumsilicaatplaat of materiaal met categorie 3-gebondenheid |

| # | Type | Referentie | Resultaat |
|---|---|---|---|
| 1.1 | Puntmonster | 6 | Chrysotiel |

| Beschrijving | Golfplaten dak |
| Hoeveelheid (oppervlakte - aantal) | • 18,00 m <sup>2</sup> - 1 stuk |

- Zorg voor een veilig beheer. Vermijd het beschadigen van het asbestmateriaal. Controleer de toestand jaarlijks op wijzigingen.
- Hemelwater dat afspoelt van asbestcement daken of gevels kan asbestdeeltjes bevatten. Gebruik het enkel voor gesloten circuits (bv. spoelen toiletten). Reinig na het vervangen van het dak of de gevel de dakgoten en regenwaterput of -ton om asbesthoudend sediment of slib te verwijderen

Voorstel van verwijderingsmethode

- Eenvoudige handelingen: mag via doe-het-zelf of door werknemer(s) met opleidingsattest eenvoudige handelingen  
\*Toepassingen die hechtgebonden zijn kunnen door uzelf verwijderd worden indien:

- Eenvoudige handelingen: enkel door erkend asbestverwijderaar
  - \* Indien de platen niet kunnen verwijderd worden zonder deze te beschadigen dan dient men beroep te doen op een erkend asbestverwijderaar voor het verwijderen ervan. Bij de verwijdering blijft de uiteindelijke beoordeling van verwijdermethode bij de saneerder om eventueel op te schalen naar een veiligere methode om aan de wettelijke veiligheidsvoorschriften te voldoen.

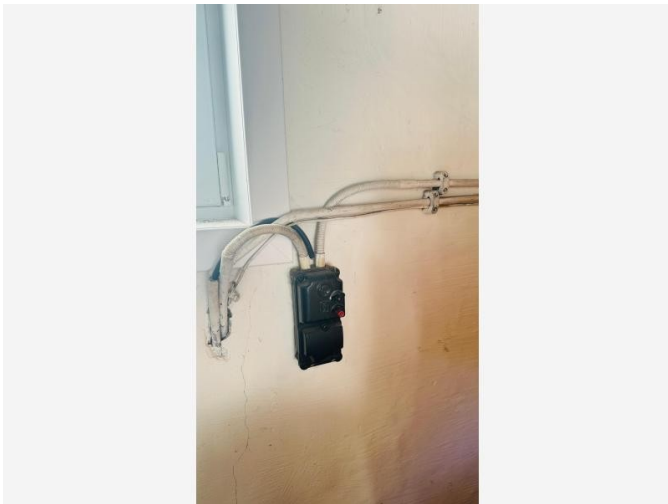
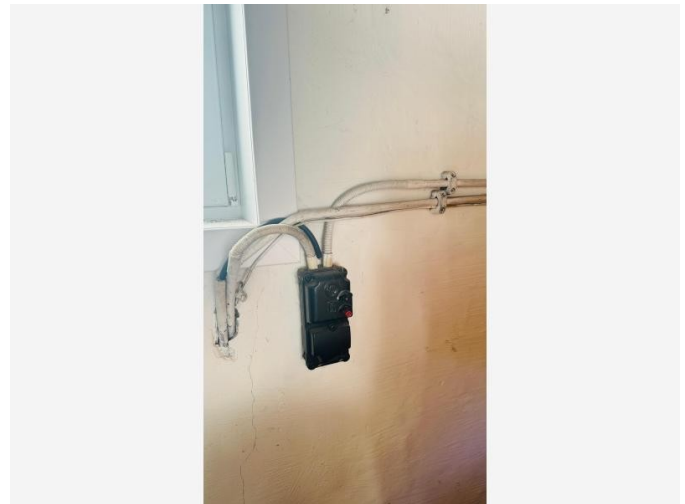
| Fiche 2: Bakeliet toepassingen..... | 26 |

Het asbestmateriaal valt onder de mijlpaal van 2040.

Zorgvuldig beheren

| Eindbeoordeling materiaalarisico | Laag materiaalarisico en/of verlaagde kans op vezelvrijgave |

| Gebondenheid | Categorie 1: hechtgebonden in oorsprong |
| Asbestsoort (vezeltype) | Crocidoliet aanwezig |
| Toestand van het materiaal | Onbeschadigd, niet verweerd |

| Beschrijving | Bakeliet toepassingen |
| Asbestmateriaal | Plaat, paneel, tablet - Type Bakeliet |
| Identificatiemethode | <p>De asbestdeskundige beoordeelt het materiaal als asbestverdacht en dus asbesthoudend, en dit zonder monstername.</p> <p>Motivatie: De monstername brengt andere schade aan dan schade die inherent is aan de monstername.</p> |

- Zorg voor een veilig beheer. Vermijd het beschadigen van het asbestmateriaal. Controleer de toestand jaarlijks op wijzigingen.

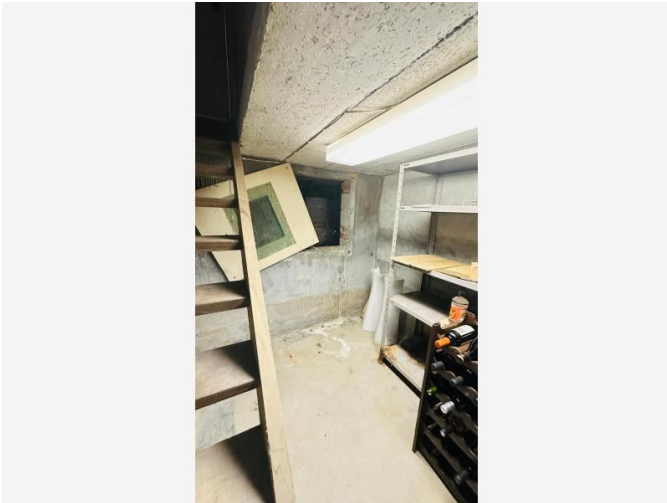
| Fiche 3: Inspectie kruipkelder..... | 30 |

#### Permanente beperking

**Reden:** Het onderzoek kan niet uitgevoerd worden binnen de bepalingen van de Welzijnswet

**Uitleg van de asbestdeskundige:** De hoogte van de kruipkelder is te beperkt voor een volledige inspectie .

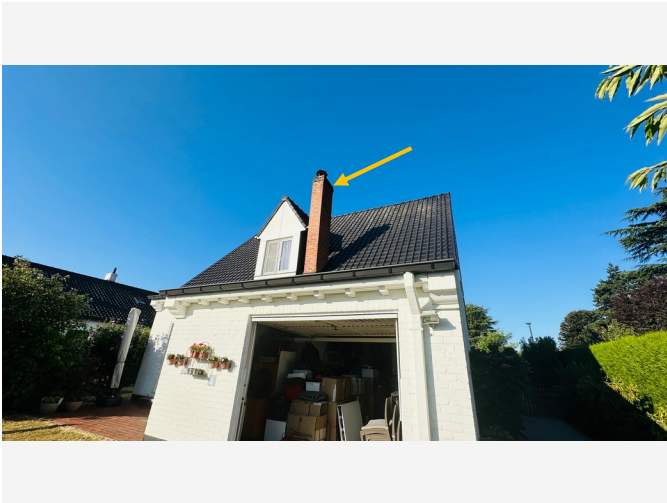
| Fiche 4: Inspectie aanwezigheid schouwen..... | 31 |

#### Tijdelijke beperking

**Reden:** Het te onderzoeken materiaal situeert zich hoger dan 3,50 m te rekenen vanaf een veilige ondergrond

**Uitleg van de asbestdeskundige:** De bovenzijde noch de binnenkant van de schouw kon worden geïnspecteerd vanwege de hoogte .

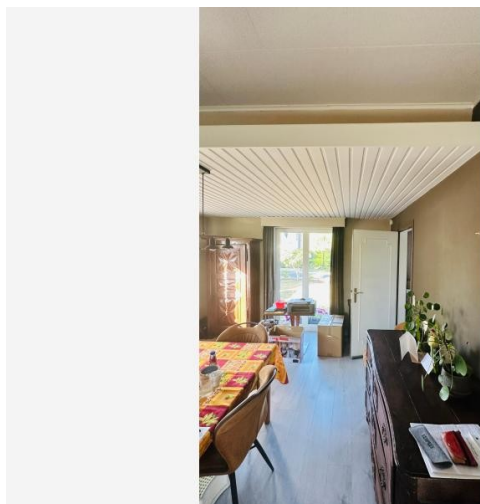
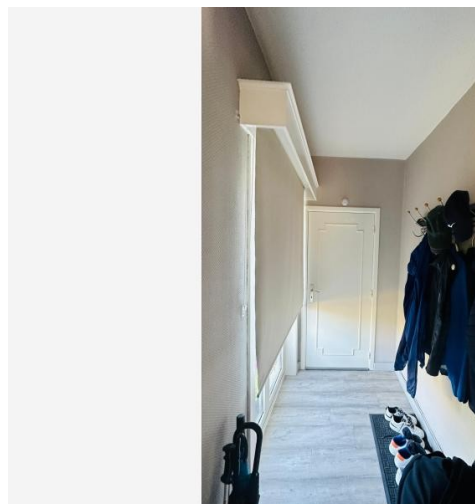
| Fiche 5: Tegellijmen Vloertegels en wandtegels..... | 33 |

De plinten ,vloer- en wandtegels, parket of andere vloerbedekking worden als niet-asbestverdacht beschouwd .Bepaalde tegellijmen daarentegen die gebruikt werden konden vroeger asbesthoudend zijn , zonder destructief onderzoek kon daar echter geen uitsluitsel over gedaan worden . Bij renovatie of afbraakwerken kan via staalname met zekerheid aangetoond worden of deze lijmen al dan niet asbesthoudend zijn om zo de nodige maatregelen en voorschriften te kunnen volgen .

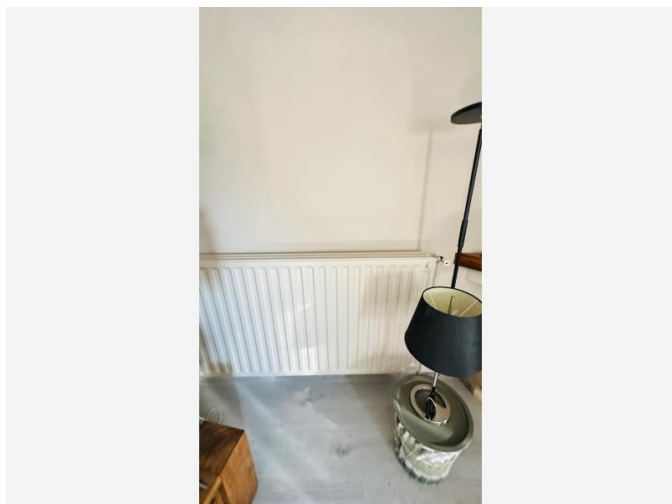
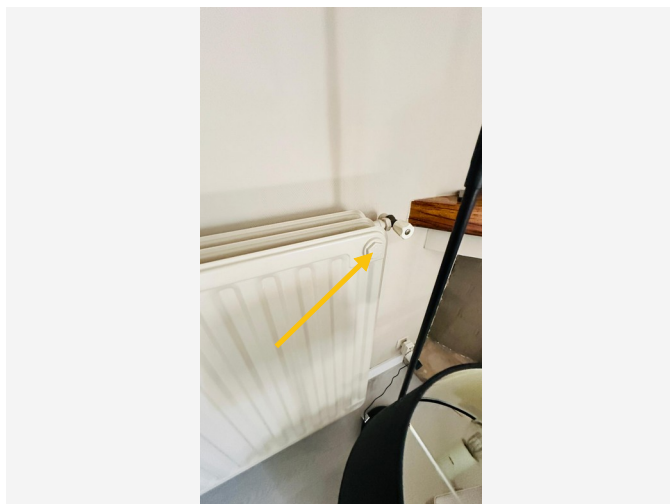
| Fiche 6: Radiatoren..... | 34 |

Samengestelde radiatoren kunnen asbestverdachte pakkingen of pasta bevatten , deze zijn visueel niet vast te stellen .

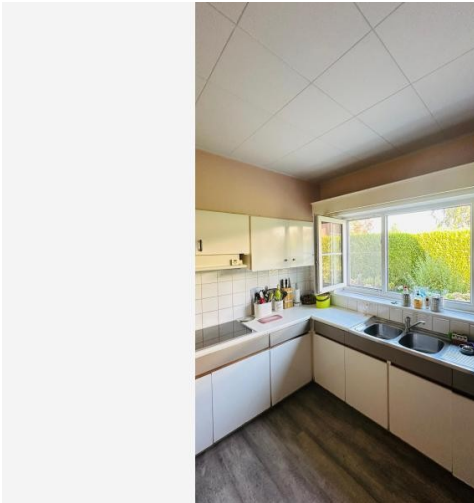
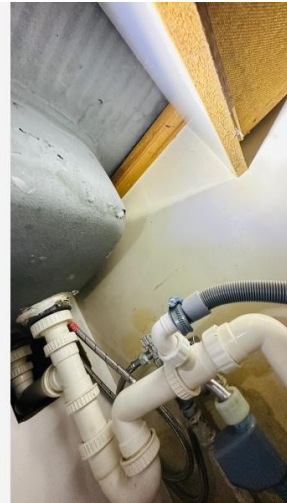
## Fiche 8: Coating onderkant gootsteen

Geen asbest

| # | Type | Referentie | Resultaat |
|---|---|---|---|
| 8.1 | Puntmonster | 5 | Geen asbest |

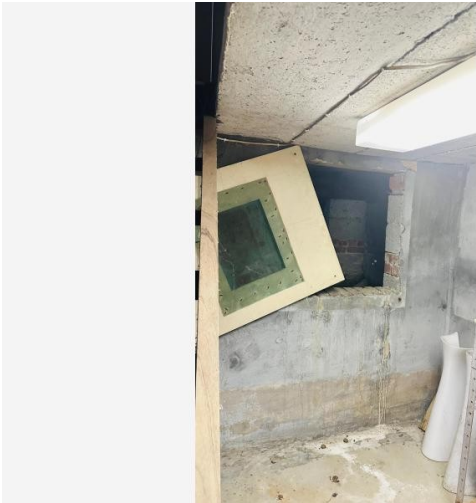
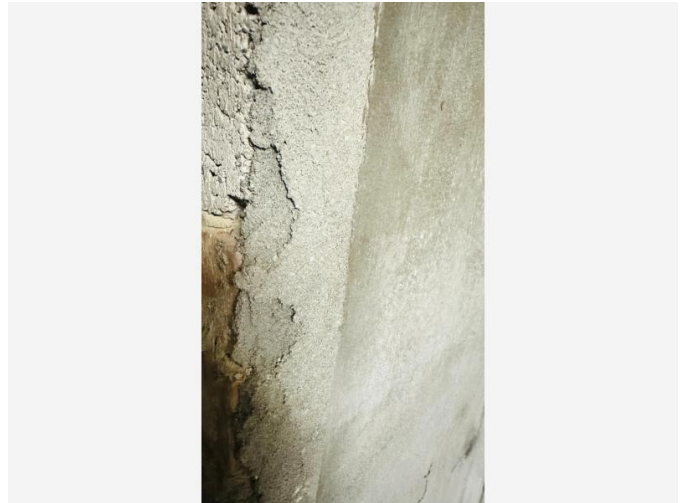
## Fiche 9: Cementering muren kelder

Geen asbest

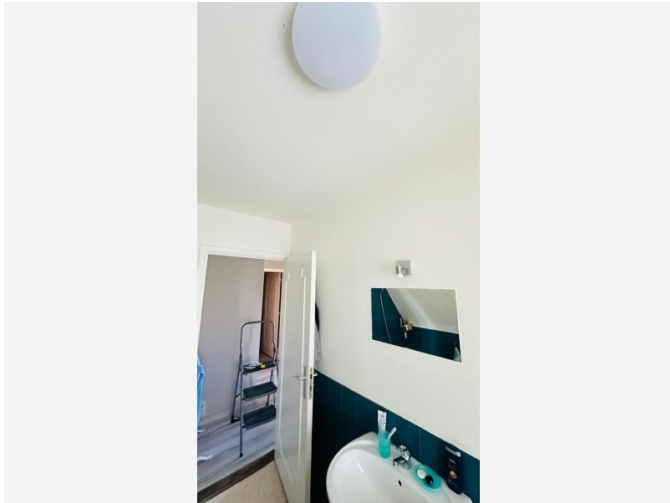
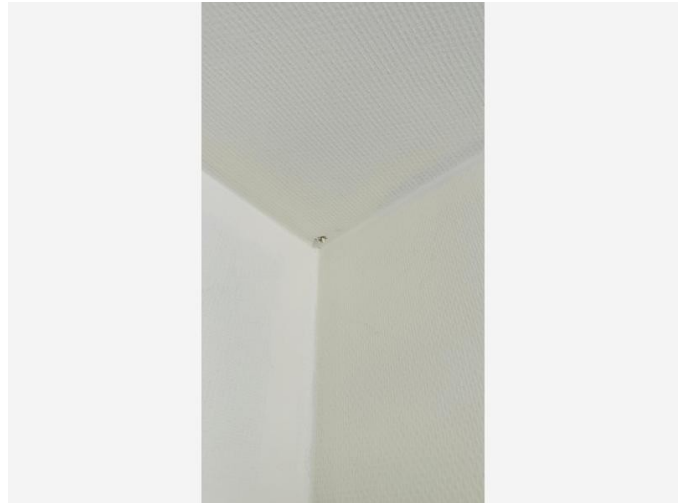
## Fiche 10: Pleister plafonds

Geen asbest

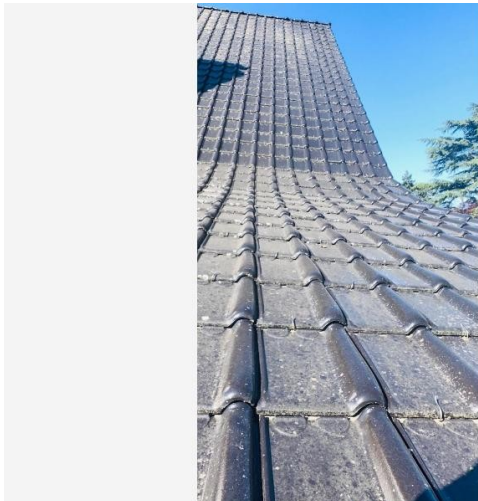
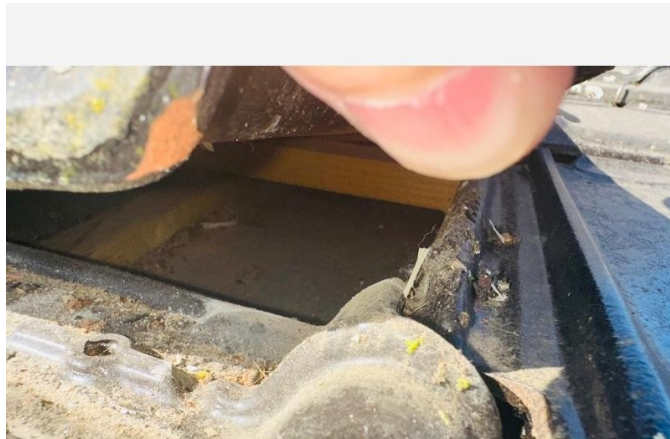
## Fiche 17: Inspectie onderdak

| Beschrijving | Notitie | Terug te vinden op plannen |
|---|---|---|
| Fiche 17: Inspectie onderdak | Onderdak bestaat uit kunststof . | - |

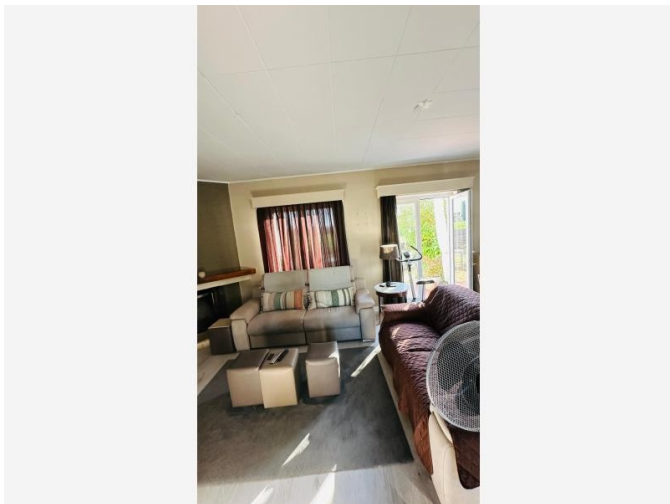
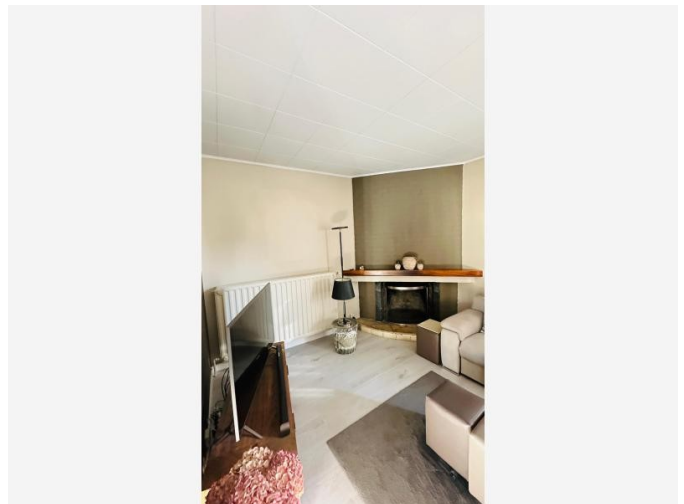
### Fiche 18: Geen pleister plafonds

| Beschrijving | Notitie | Terug te vinden op plannen |
|---|---|---|
| Fiche 18: Geen pleister plafonds | De verlaagde plafonds werden afgewerkt met een plamuur en/of verlaag, gipskartonplaten , hout , kunststof of andere panelen .Onderliggende lagen niet gekend . | Plan 1.3: Gelijkvloers |
