# Asbestinventarisatetest

Prins Albertlaan 57, 8400 Oostende

Attestnummer : 20240314-000351.000

Uitgegeven op : 14.03.2024

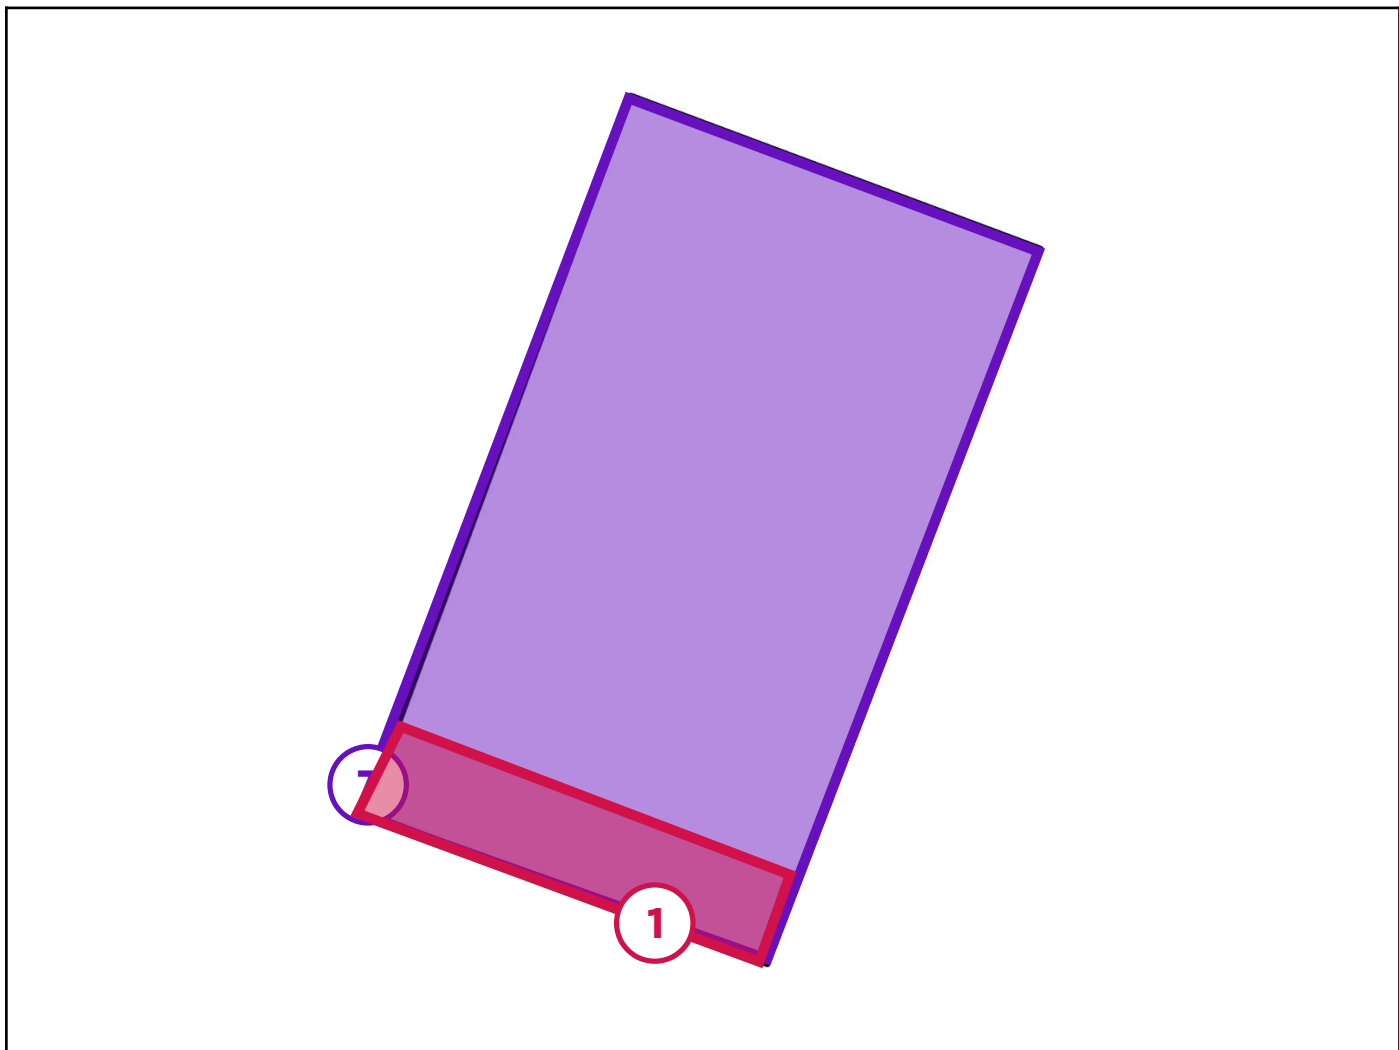
## Plan 1.1: Dak hoofdgebouw

Beschrijving	Type	Actie
1. Onderdak aanbouw	Asbestmateriaal	Dringend maatregelen nemen
7. Dak hoofdgebouw	Beperking	-

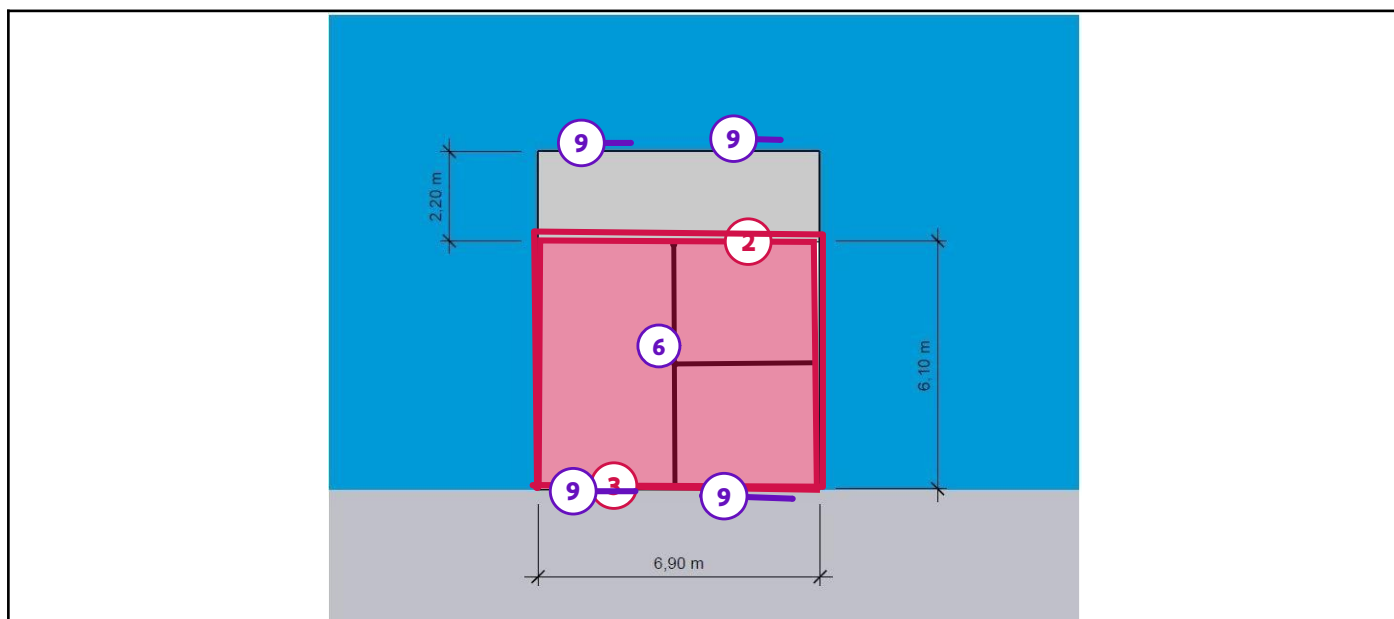
## Plan 1.2: Plan verdieping

Beschrijving	Type	Actie
2. Pleister plafond	Asbestmateriaal	Dringend maatregelen nemen
3. Pleister wand	Asbestmateriaal	Dringend maatregelen nemen
6. Algemeen	Beperking	-
9. Ramen	Advies	-

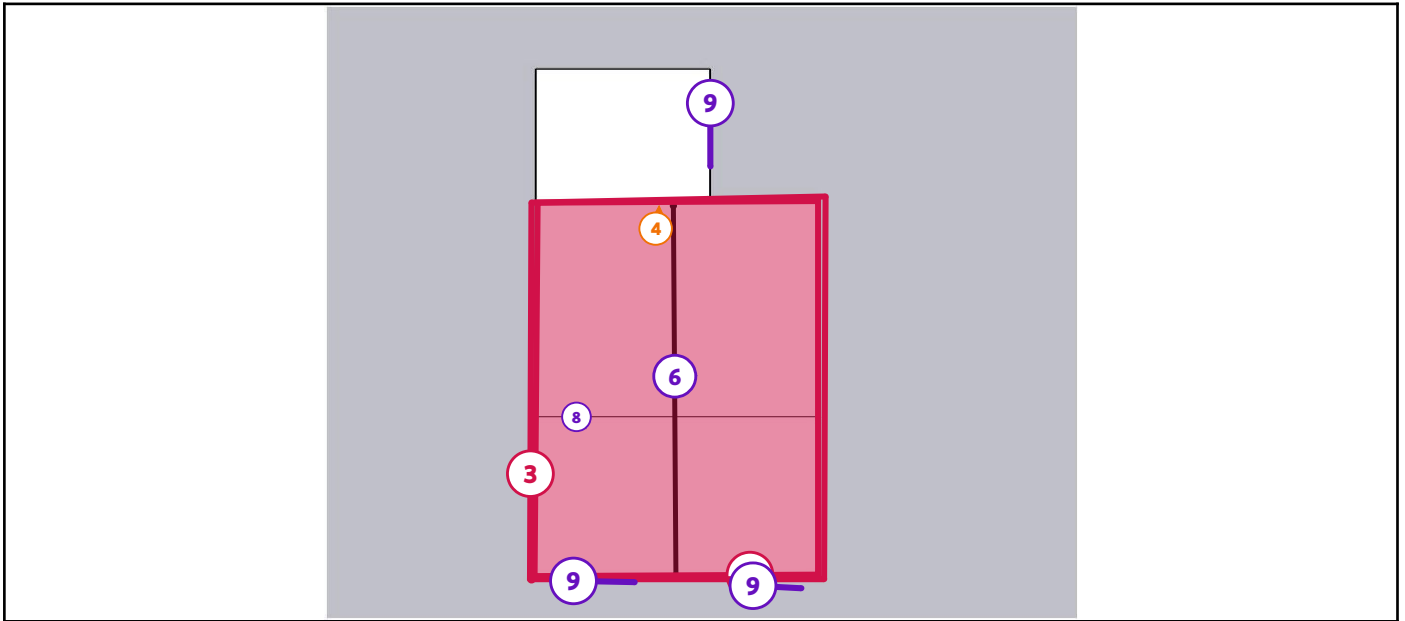
## Plan 1.3: Plan gelijkvloers

Beschrijving	Type	Actie
2. Pleister plafond	Asbestmateriaal	Dringend maatregelen nemen
3. Pleister wand	Asbestmateriaal	Dringend maatregelen nemen
4. Bakeliet schakelaars	Asbestmateriaal	Verwijderen
6. Algemeen	Beperking	-
8. Schouwmantel woonkamer	Advies	-
9. Ramen	Advies	-

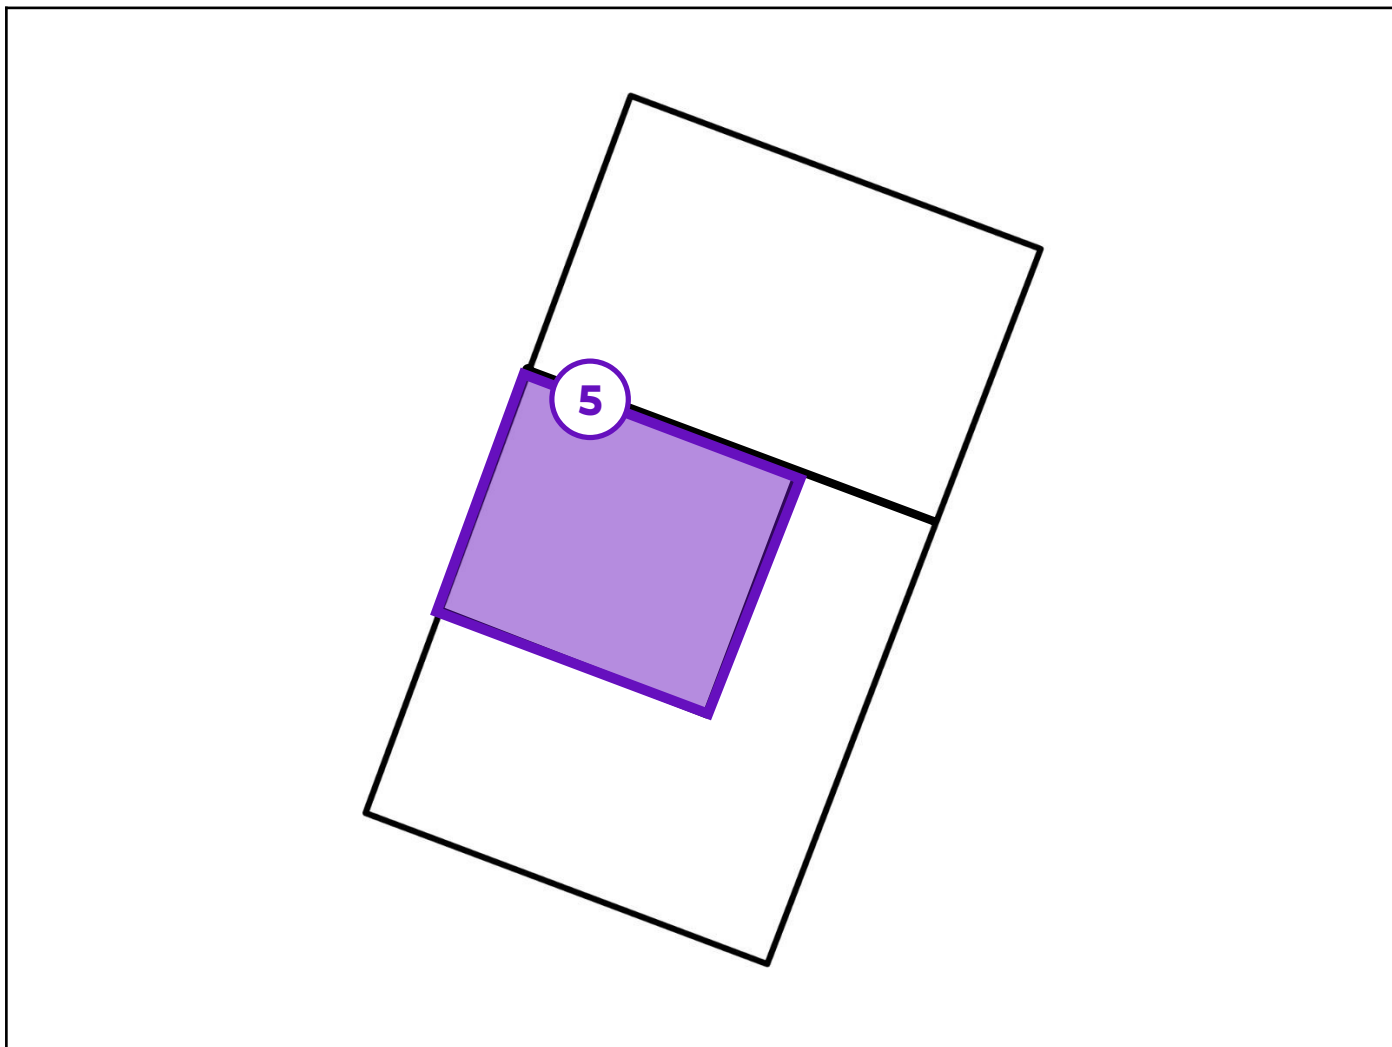
## Plan 1.4: Plan kelder

Beschrijving	Type	Actie
5. Kelderuimte links	Beperking	-

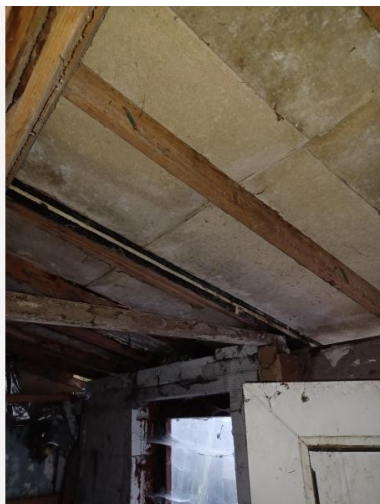
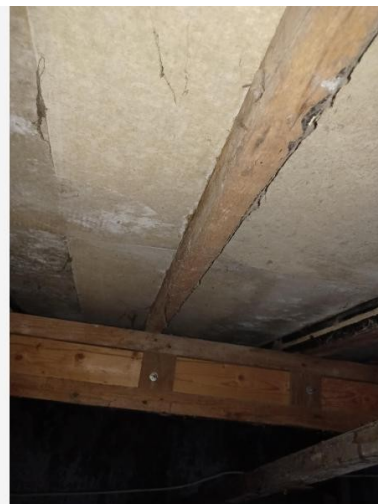
Het asbestmateriaal valt onder de mijlpaal van 2040.

Eindbeoordeling materiaalrisico	Hoog materiaalrisico en/of hoge kans op vezelvrijgave
---------------------------------	---

Gebondenheid	Categorie 1: hechtgebonden in oorsprong
Asbestsoort (vezeltype)	Crocidoliet aanwezig
Asbestconcentratie	Laag (< 50%)
Afschermingsgraad van het gehele materiaal	Geheel of deels (ook) vrij aan de binnenlucht
Toestand van het materiaal	Matig beschadigd, matig verweerd

Beschrijving	Onderdak aanbouw
Omgeving	Binnen
Primaire drager	Schuin dak

<b>Asbestmateriaal</b>	Plaat, paneel, tablet - Type Menuiserite
<b>Bindmiddel van asbestmateriaal</b>	Cement
<b>Gebondenheid op basis van bindmiddel</b>	Hecht
<b>Hoeveelheid (oppervlakte - dikte - aantal)</b>	<ul style="list-style-type: none"> <li>• 14,00 m<sup>2</sup> - 0,29 cm - 1 stuk</li> </ul>
<b>Totaal volume</b>	0,041 m <sup>3</sup>
<b>Eenvoudig bereikbaar</b>	<p>Nee</p> <ul style="list-style-type: none"> <li>• Het asbestmateriaal is bedekt (uitgezonderd laag verf, coating, behang, kunststof, textiel) en het wegnemen van het bedekkende materiaal kan niet zonder het bedekkende materiaal te beschadigen.</li> </ul>
<b>Bevestigingswijze</b>	<ul style="list-style-type: none"> <li>• Geklemd</li> </ul>
<b>Identificatiemethode</b>	Vaststelling zonder monsternamen
<b>Destructieve handeling voor identificatie</b>	Nee
<b>Opmerking</b>	Hoeveelheid bij benadering en kan afwijken van de daadwerkelijke toestand.

- Scherm in afwachting van verwijdering het asbestmateriaal af van luchtstromingen en verstoring: bijvoorbeeld door het te verpakken, te fixeren, af te dekken, signalisatie - afbakening aan te brengen, ...
- Zorg voor een veilig beheer en verwijder dit asbestmateriaal wanneer het bij werken eenvoudig bereikbaar wordt. Controleer de toestand jaarlijks op wijzigingen.

- Eenvoudige handelingen: mag via doe-het-zelf of door werknemer(s) met opleidingsattest eenvoudige handelingen  
Hechtgebonden asbesttoepassing.

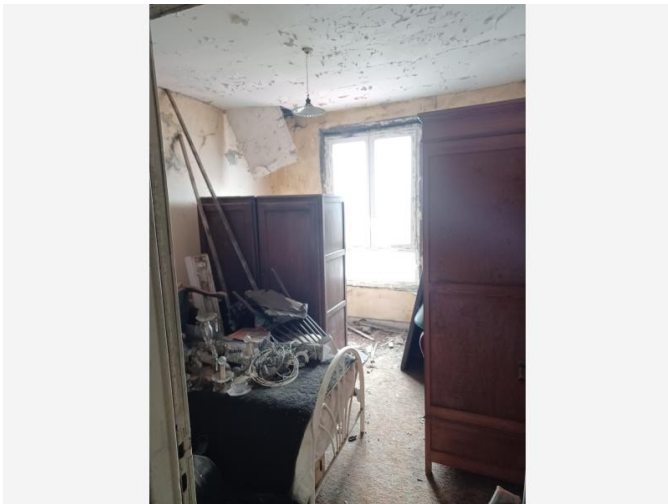
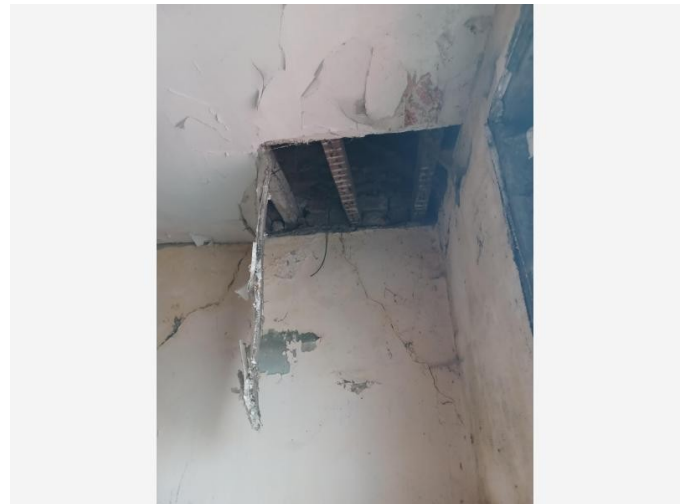
Het asbestmateriaal valt onder de mijlpaal van 2034.

Eindbeoordeling materiaalrisico	Hoog materiaalrisico en/of hoge kans op vezelvrijgave
---------------------------------	---

Gebondenheid	Categorie 2: niet-hechtgebonden met matrix
Asbestsoort (vezeltype)	Amfibool aanwezig, uitgezonderd crocidoliet
Asbestconcentratie	Laag (< 50%)
Afschermingsgraad van het gehele materiaal	Geheel of deels (ook) vrij aan de binnenlucht
Toestand van het materiaal	Zwaar beschadigd, zwaar verweerd

Beschrijving	Pleister plafond
Omgeving	Binnen
Primaire drager	Plafond
Asbestmateriaal	In-situ afwerkingslagen - Pleisterwerk (wand, plafond, ...)
Bindmiddel van asbestmateriaal	Gips - kalk
Gebondenheid op basis van bindmiddel	Niet-hechtgebonden
Hoeveelheid (oppervlakte - dikte - aantal)	• 120,00 m <sup>2</sup> - 1,49 cm - 1 stuk
Totaal volume	1,788 m <sup>3</sup>
Eenvoudig bereikbaar	Ja
Bevestigingswijze	• Los (al dan niet bedekt)

- Scherm in afwachting van verwijdering het asbestmateriaal af van luchtstromingen en verstoring: bijvoorbeeld door het te verpakken, te fixeren, af te dekken, signalisatie - afbakening aan te brengen, ...
- Verwijder dit asbestmateriaal zo snel mogelijk. Volg de toestand goed op.

- Hermetische zone (erkend asbestverwijderaar)  
Niet-hechtgebonden, zwaar beschadigde asbestverdachte toepassing.

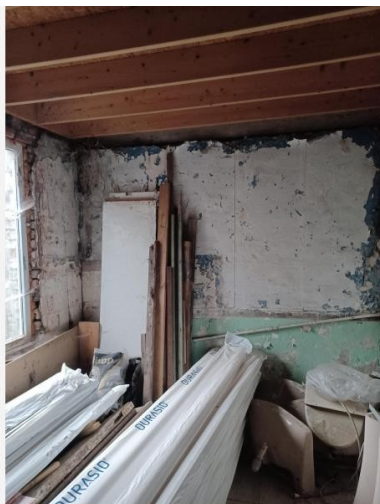
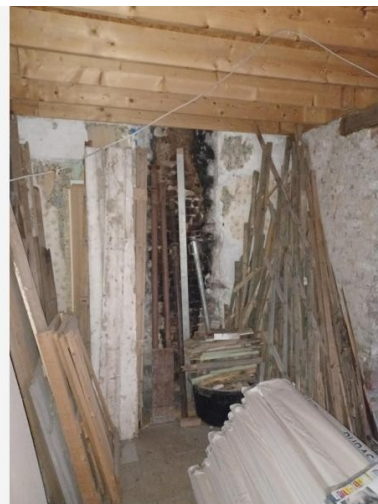
Het asbestmateriaal valt onder de mijlpaal van 2034.

Eindbeoordeling materiaalrisico	Hoog materiaalrisico en/of hoge kans op vezelvrijgave
---------------------------------	---

Gebondenheid	Categorie 2: niet-hechtgebonden met matrix
Asbestsoort (vezeltype)	Amfibool aanwezig, uitgezonderd crocidoliet
Asbestconcentratie	Laag (< 50%)
Afschermingsgraad van het gehele materiaal	Geheel of deels (ook) vrij aan de binnenlucht
Toestand van het materiaal	Matig beschadigd, matig verweerd

Beschrijving	Pleister wand
Omgeving	Binnen
Primaire drager	Binnenwand

<b>Asbestmateriaal</b>	In-situ afwerkingslagen - Pleisterwerk (wand, plafond, ...)
<b>Bindmiddel van asbestmateriaal</b>	Gips - kalk
<b>Gebondenheid op basis van bindmiddel</b>	Niet-hechtgebonden
<b>Hoeveelheid (oppervlakte - dikte - aantal)</b>	<ul style="list-style-type: none"> <li>• 100,00 m<sup>2</sup> - 1,50 cm - 1 stuk</li> </ul>
<b>Totaal volume</b>	1,50 m <sup>3</sup>
<b>Eenvoudig bereikbaar</b>	Ja
<b>Bevestigingswijze</b>	<ul style="list-style-type: none"> <li>• Los (al dan niet bedekt)</li> </ul>
<b>Identificatiemethode</b>	<p>Vaststelling zonder monstername</p> <p>Motivatie: Op vraag van de eigenaar-opdrachtgever werd geen monstername uitgevoerd</p>
<b>Destructieve handeling voor identificatie</b>	Nee
<b>Opmerking</b>	<p>Hoeveelheid bij benadering en kan afwijken van de daadwerkelijke toestand.</p> <p>De woning is volgestouwd met bouwmaterialen en hier en daar zijn de wanden gedeeltelijk 'afgekapt'.</p>

- Scherm in afwachting van verwijdering het asbestmateriaal af van luchtstromingen en verstoring: bijvoorbeeld door het te verpakken, te fixeren, af te dekken, signalisatie - afbakening aan te brengen, ...
- Verwijder dit asbestmateriaal zo snel mogelijk. Volg de toestand goed op.

- Hermetische zone (erkend asbestverwijderaar)  
Niet-hechtgebonden binnentoepassing.

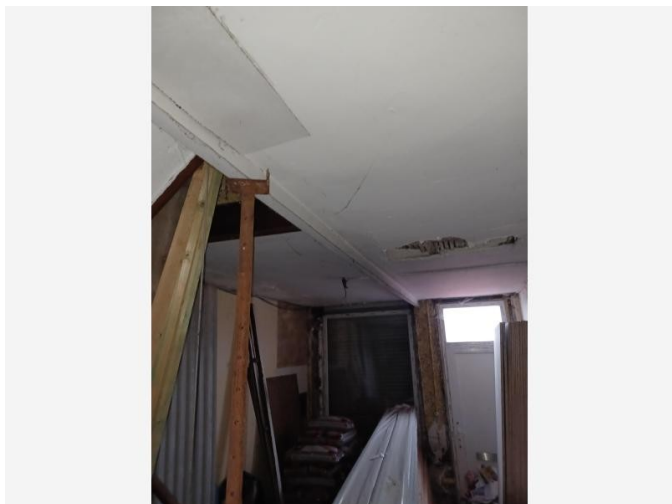
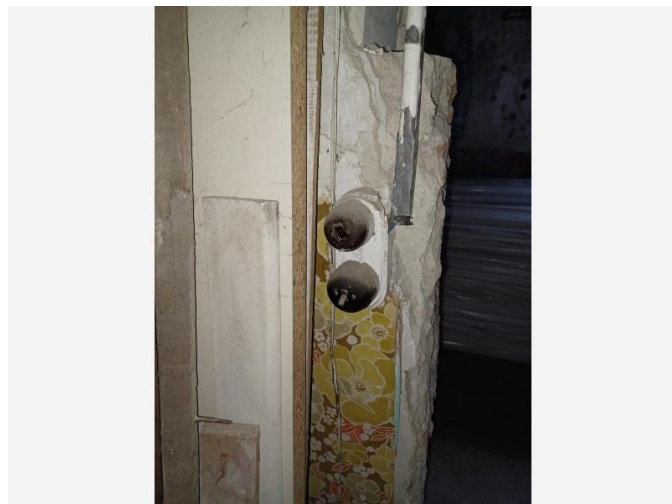
Het asbestmateriaal valt onder de mijlpaal van 2040.

Eindbeoordeling materiaalrisico	Verhoogd materiaalrisico en/of verhoogde kans op vezelvrijgave
---------------------------------	--

Gebondenheid	Categorie 1: hechtgebonden in oorsprong
Asbestsoort (vezeltype)	Crocidoliet aanwezig
Asbestconcentratie	Laag (< 50%)
Afschermingsgraad van het gehele materiaal	Geheel of deels (ook) vrij aan de binnenlucht
Toestand van het materiaal	Licht beschadigd, licht verweerd. Intact materiaal type Pical – asbestboard of categorie III 'gebondenheid'

Beschrijving	Bakeliet schakelaars
Omgeving	Binnen
Primaire drager	Communicatie en elektrische infrastructuur en uitrusting

<b>Asbestmateriaal</b>	Plaat, paneel, tablet - Type Bakeliet
<b>Bindmiddel van asbestmateriaal</b>	Kunststof of -hars
<b>Gebondenheid op basis van bindmiddel</b>	Hecht
<b>Hoeveelheid (oppervlakte - dikte - aantal)</b>	<ul style="list-style-type: none"> <li>• 0,20 m<sup>2</sup> - 1,00 cm - 1 stuk</li> </ul>
<b>Totaal volume</b>	0,002 m <sup>3</sup>
<b>Eenvoudig bereikbaar</b>	Ja
<b>Bevestigingswijze</b>	<ul style="list-style-type: none"> <li>• Geschroefd</li> </ul>
<b>Identificatiemethode</b>	Vaststelling zonder monsternamen
<b>Destructieve handeling voor identificatie</b>	Nee
<b>Opmerking</b>	Hoeveelheid bij benadering en kan afwijken van de daadwerkelijke toestand, gezien de woning volgestouwd is met bouwmaterialen en weinig overzichtelijk.

- Verwijder dit asbestmateriaal zo snel mogelijk. Volg de toestand goed op.

- Eenvoudige handelingen: mag via doe-het-zelf of door werknemer(s) met opleidingsattest eenvoudige handelingen  
Hechtgebonden binnentoepassing.

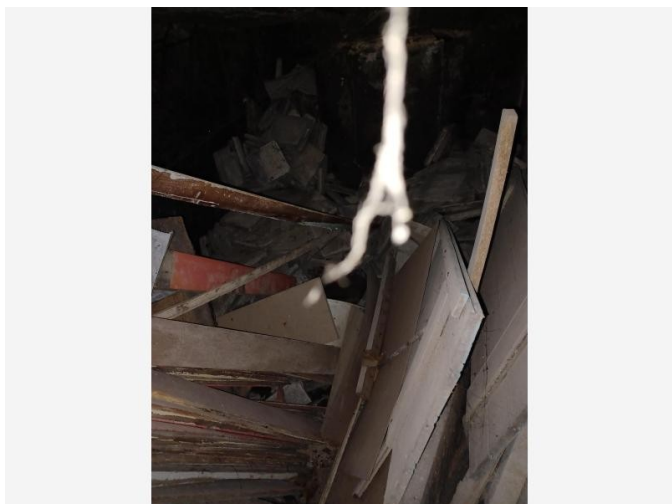
Situeringfoto

**Reden:** Materiaal in opslag

**Uitleg van de asbestdeskundige:** De kelderruimte links bij het afdalen van de trap is volgestouwd met materiaal, zodat de asbestdeskundige geen volledige risicobeoordeling kan uitvoeren.

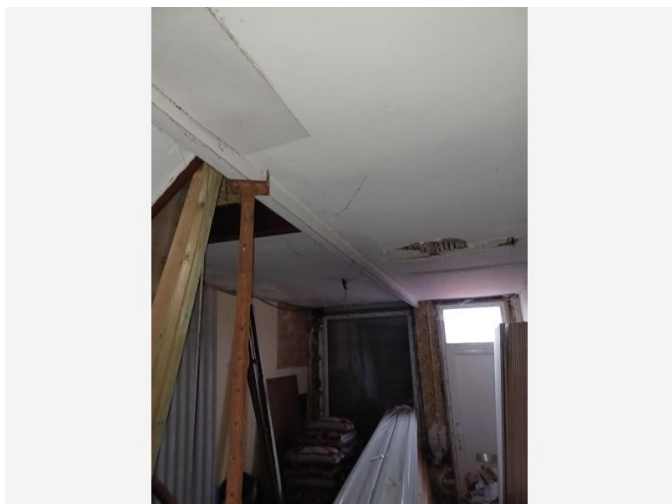
*Situeringfoto*

**Reden:** Het onderzoek kan niet uitgevoerd worden binnen de bepalingen van de Welzijnswet

**Uitleg van de asbestdeskundige:** Gezien quasi alle ruimtes volgestouwd zijn met bouwmaterialen en gezien de staat van de woning, op het bouwvallige af met delen van het plafond die loskomen, is een risicobeoordeling in detail niet mogelijk. De gezondheidstoestand van de eigenaar laat niet toe hier snel verandering in te brengen.

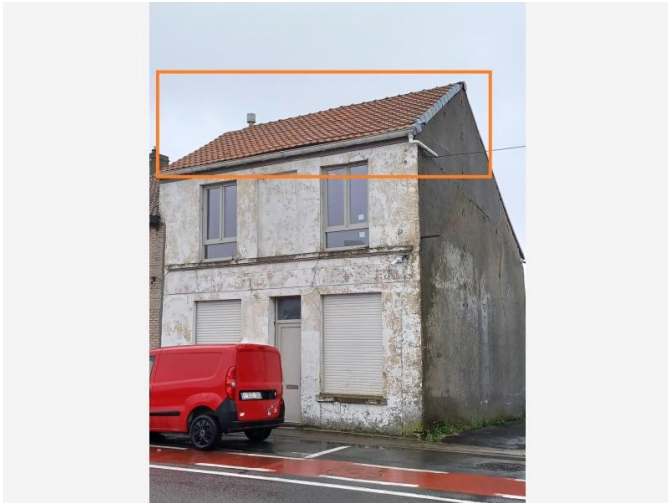
*Situeringfoto*

**Reden:** Het te onderzoeken materiaal situeert zich hoger dan 3,50 m te rekenen vanaf een veilige ondergrond

**Uitleg van de asbestdeskundige:** Het dak bevindt zich op een hoogte van > 3,50 meter en is niet bereikbaar via de zolder, gezien het luik is dichtgeschroefd. Ook via een aanpalende ruimte is het (onder)dak niet inspecteerbaar, gezien de aanwezige isolatie en dat het om een niet-destructief onderzoek gaat.

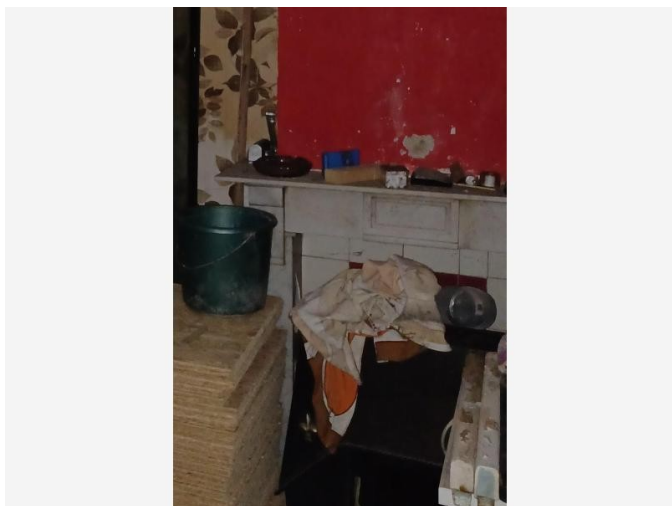
Vrije foto

De schouwmantel is uitgevoerd in natuursteen.

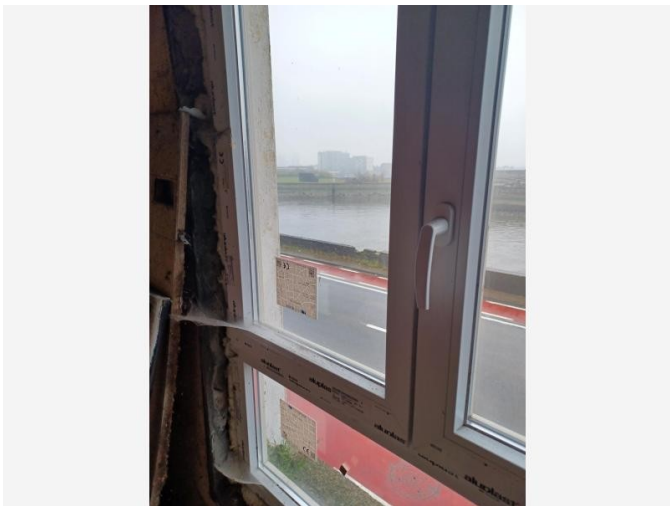
Vrije foto

De ramen zijn zeer recent vernieuwd en afgewerkt met zachte kit.
