Asbestinventarisatetest

Brugsesteenweg 146, 8400 Oostende

Attestnummer : 20240130-000178.000

Uitgegeven op : 30.01.2024

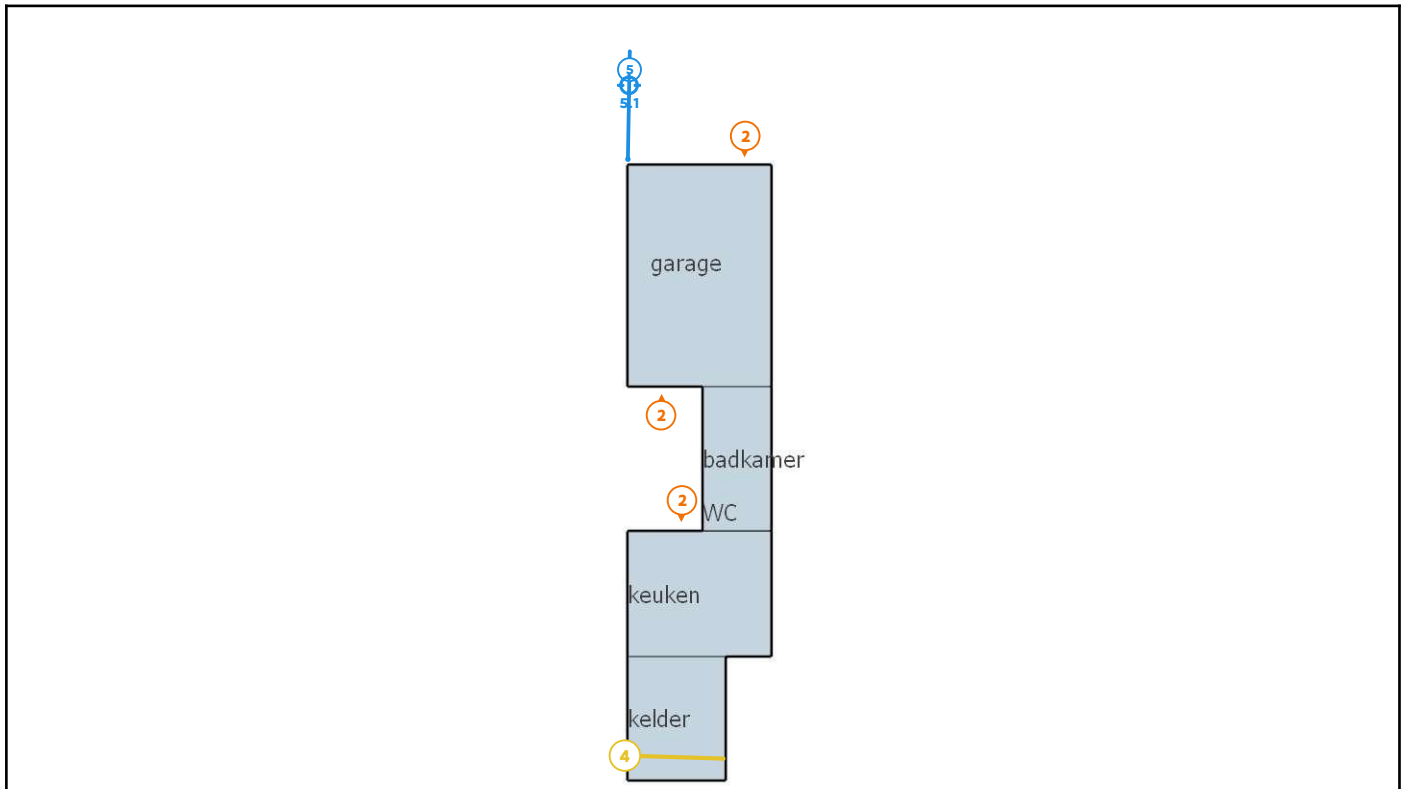
Plan 1.1: plan kelderverdieping

Beschrijving	Type	Actie
2. mastiek aan ramen	Asbestmateriaal	Verwijderen
4. afvoerbuis	Asbestmateriaal	Zorgvuldig beheren
5. Gevelschalie scheidingsmuur	Geen asbest	-
5.1 Code: schalie	Puntmonster	-

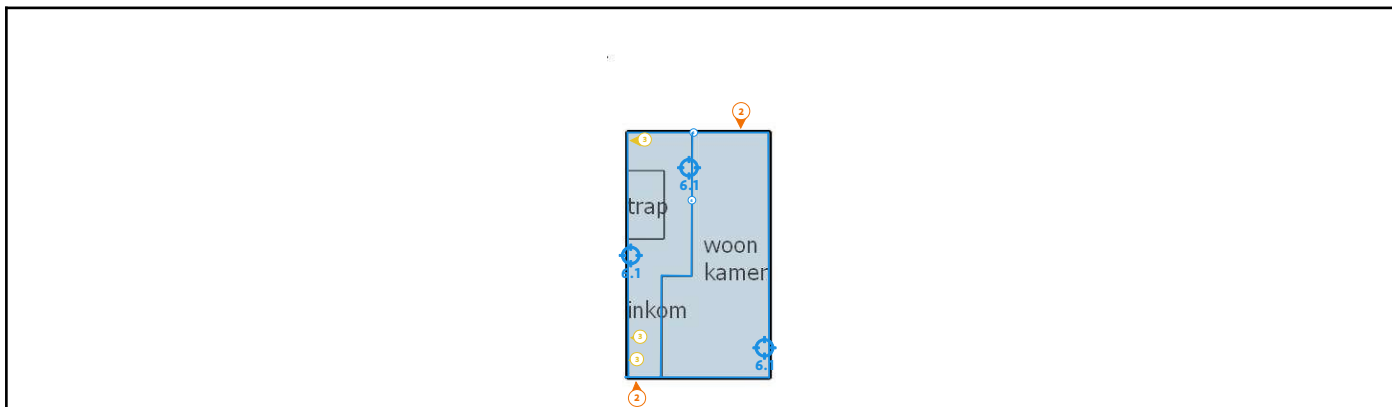
Plan 1.2: plan gelijkvloersverdieping

Beschrijving	Type	Actie
2. mastiek aan ramen	Asbestmateriaal	Verwijderen
3. elektriciteitskast en schakelaars	Asbestmateriaal	Zorgvuldig beheren
6. pleisterwerk muren	Geen asbest	-
6.1 Code: muurpleister	Mengmonster	-

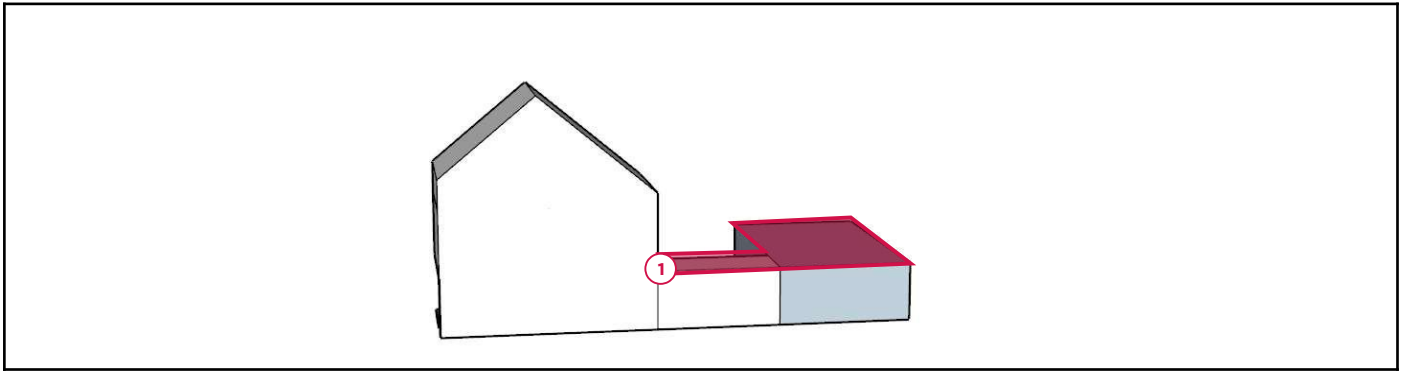
Plan 1.5: zij aanzicht

Beschrijving	Type	Actie
1. dakbedekking golfplaten	Asbestmateriaal	Dringend verwijderen

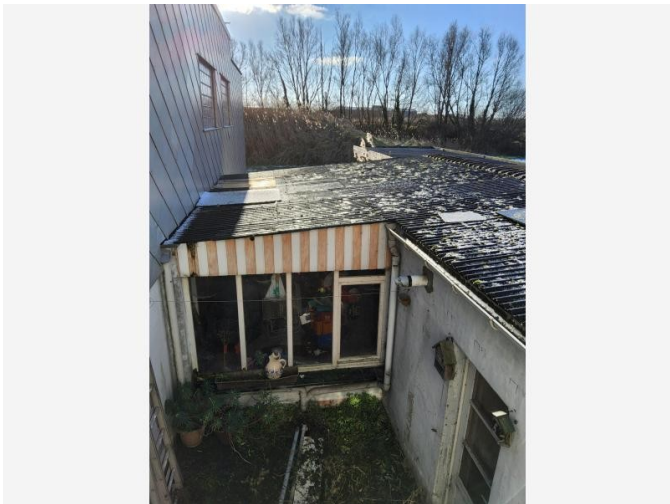
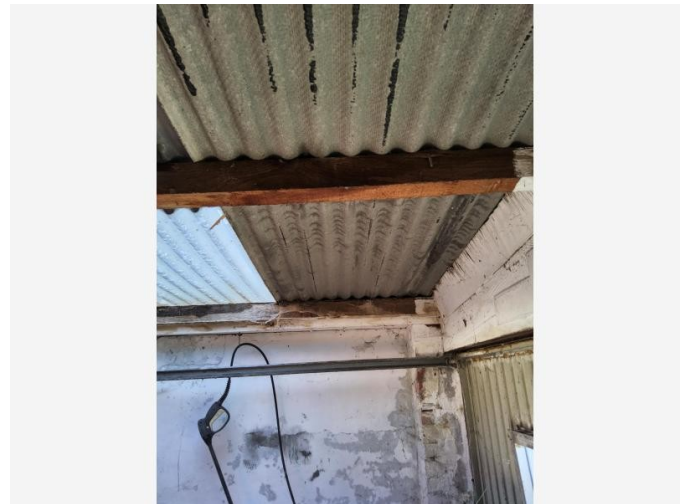
Eindbeoordeling materiaalrisico	Hoog materiaalrisico en/of hoge kans op vezelvrijgave
---------------------------------	---

Gebondenheid	Categorie 1: hechtgebonden in oorsprong
Asbestsoort (vezeltype)	Crocidoliet aanwezig
Asbestconcentratie	Laag (< 50%)
Afschermingsgraad van het gehele materiaal	Geheel of deels (ook) vrij aan de binnenlucht
Toestand van het materiaal	Matig beschadigd, matig verweerd

Beschrijving	dakbedekking golfplaten
Omgeving	Grenst aan binnen- en buitenlucht
Primaire drager	Schuin dak
Asbestmateriaal	Dak- en gevelbekleding - Golfplaat
Bindmiddel van asbestmateriaal	Cement
Gebondenheid op basis van bindmiddel	Hecht
Hoeveelheid (oppervlakte - aantal)	• 60,00 m ² - 1 stuk
Totale oppervlakte	60,00 m ²
Eenvoudig bereikbaar	Ja
Bevestigingswijze	• Geschroefd
Identificatiemethode	Vaststelling zonder monsternamen

Dringend verwijderen

- Verwijder dit asbestmateriaal zo snel mogelijk. Volg de toestand goed op.

- Eenvoudige handelingen: mag via doe-het-zelf of door werknemer(s) met opleidingsattest eenvoudige handelingen
Gebruik steeds de nodige zorg aan voorbereiding van de werkplek (vochtige doeken, benevelen, ...) en zorg voor de correcte uitrusting (overall, stofmasker, ...). Ook het afvoeren van asbest naar het recyclagepark gebeurt onder verplichte richtlijnen (afdekken, asbestzakken, ...)

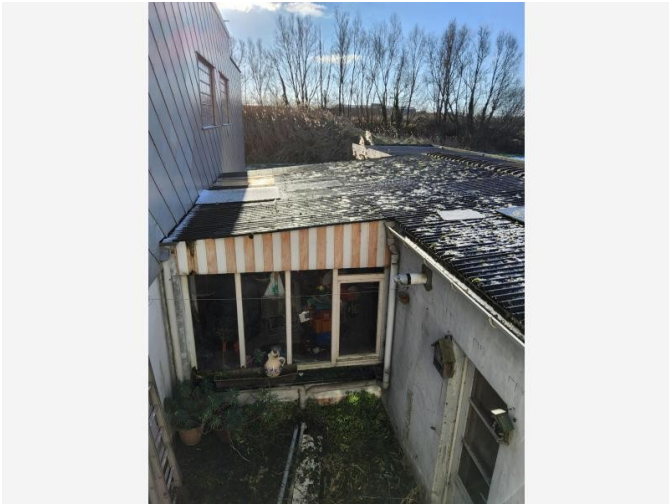
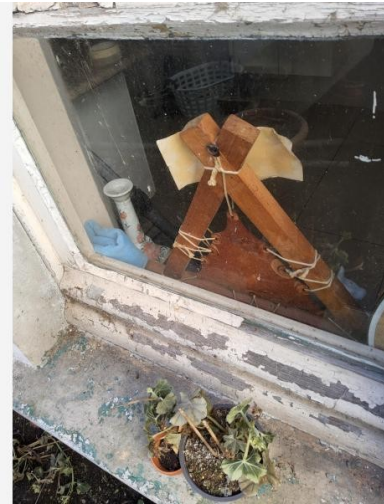
Eindbeoordeling materiaalrisico	Verhoogd materiaalrisico en/of verhoogde kans op vezelvrijgave
---------------------------------	--

Gebondenheid	Categorie 1: hechtgebonden in oorsprong
Asbestsoort (vezeltype)	Amfibool aanwezig, uitgezonderd crocidoliet
Asbestconcentratie	Laag (< 50%)
Afschermingsgraad van het gehele materiaal	Geheel of deels vrij aan de buitenlucht
Toestand van het materiaal	Matig beschadigd, matig verweerd

Beschrijving	mastiek aan ramen
Omgeving	Binnen
Primaire drager	Wand vrijstaand (scheidingsmuur, ...)
Asbestmateriaal	In-situ afwerkingslagen - Pasta, stopverf, voegsel, stopsel, vulsel, mastiek, kitten, ...
Bindmiddel van asbestmateriaal	Kitten, mastiek, pasta
Gebondenheid op basis van bindmiddel	Hecht
Hoeveelheid (gewicht - aantal)	<ul style="list-style-type: none">• 10,00 kg - 1 stuk
Totaal gewicht	10,00 kg
Eenvoudig bereikbaar	Ja
Bevestigingswijze	<ul style="list-style-type: none">• Verlijmd, ingegoten, versmeerd
Identificatiemethode	Vaststelling zonder monsternamen

Verwijderen

- Verwijder dit asbestmateriaal zo snel mogelijk. Volg de toestand goed op.

- Eenvoudige handelingen: enkel door erkend asbestverwijderaar
Het verwijderen van asbesthoudend materiaal moet erg secuur en veilig worden uitgevoerd. Het is daarom belangrijk om een gecertificeerd en professioneel bedrijf hiervoor in te schakelen.

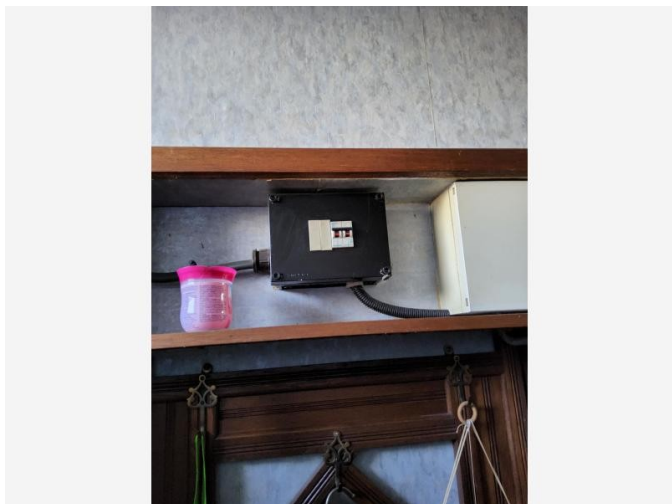
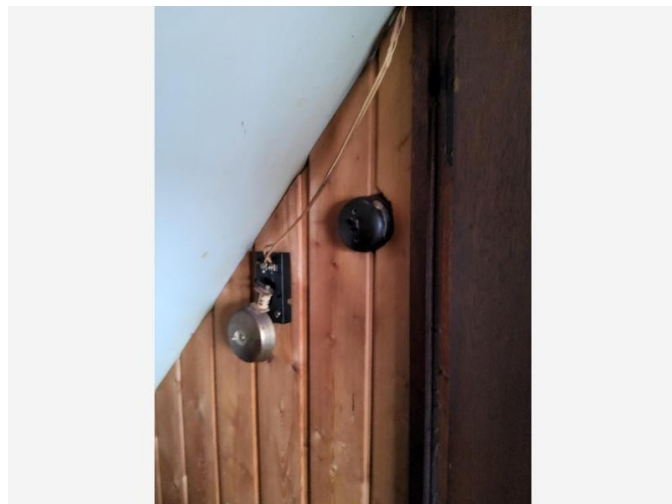
Eindbeoordeling materiaalrisico	Laag materiaalrisico en/of verlaagde kans op vezelvrijgave
---------------------------------	--

Gebondenheid	Categorie 1: hechtgebonden in oorsprong
Asbestsoort (vezeltype)	Amfibool aanwezig, uitgezonderd crocidoliet
Asbestconcentratie	Laag (< 50%)
Afschermingsgraad van het gehele materiaal	Geheel of deels (ook) vrij aan de binnenlucht
Toestand van het materiaal	Onbeschadigd, niet verweerd

Beschrijving	elektriciteitskast en schakelaars
Omgeving	Binnen
Primaire drager	Communicatie en elektrische infrastructuur en uitrusting
Asbestmateriaal	Plaat, paneel, tablet - Type Bakeliet
Bindmiddel van asbestmateriaal	Kunststof of -hars
Gebondenheid op basis van bindmiddel	Hecht
Hoeveelheid (oppervlakte - dikte - aantal)	• 1,50 m ² - 0,30 cm - 1 stuk
Totaal volume	0,005 m ³
Eenvoudig bereikbaar	Ja
Bevestigingswijze	• Geschroefd

Zorgvuldig beheren

- Zorg voor een veilig beheer. Vermijd het beschadigen van het asbestmateriaal. Controleer de toestand jaarlijks op wijzigingen.

- Eenvoudige handelingen: mag via doe-het-zelf of door werknemer(s) met opleidingsattest eenvoudige handelingen
Contacteer een elektricien of iemand met voldoende kennis van elektriciteitsinstallaties. Gebruik steeds de nodige zorg aan voorbereiding van de werkplek (vochtige doeken, benevelen, ...) en zorg voor de correcte uitrusting (overall, stofmasker, ...). Ook het afvoeren van asbest naar het recyclagepark gebeurt onder verplichte richtlijnen (afdekken, asbestzakken, ...)

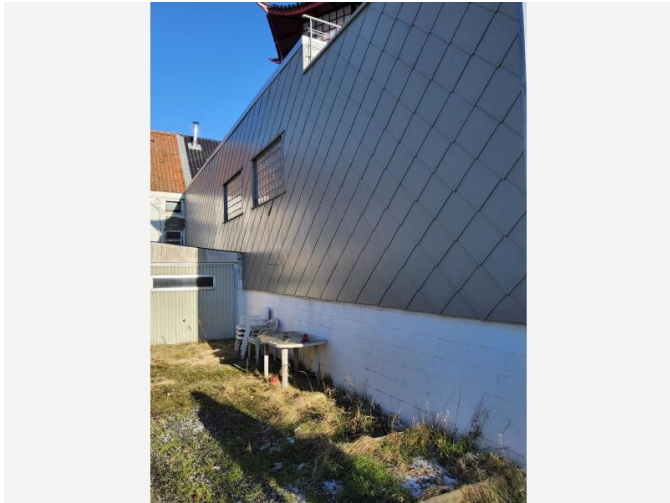
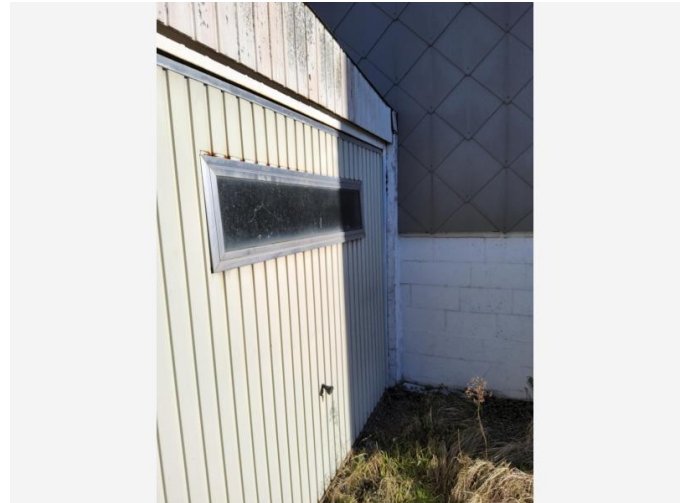
Geen asbest

#	Type	Referentie	Resultaat
5.1	Puntmonster	schalie	Geen asbest

Beschrijving	Gevelschalie scheidingsmuur
Omgeving	Buiten
Primaire drager	Wand vrijstaand (scheidingsmuur, ...)
Bindmiddel van materiaal	Cement

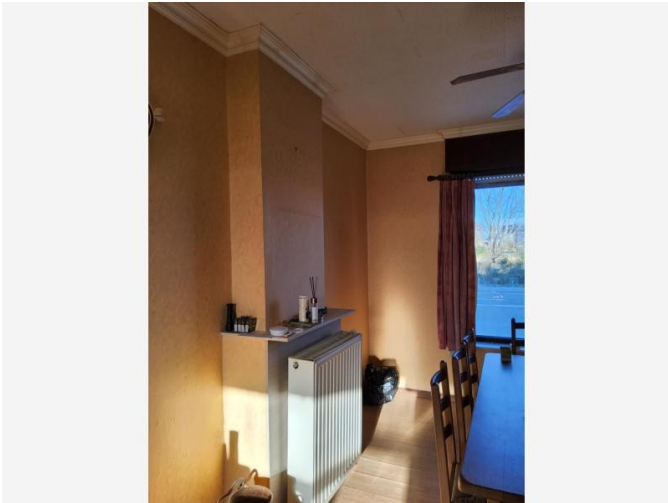
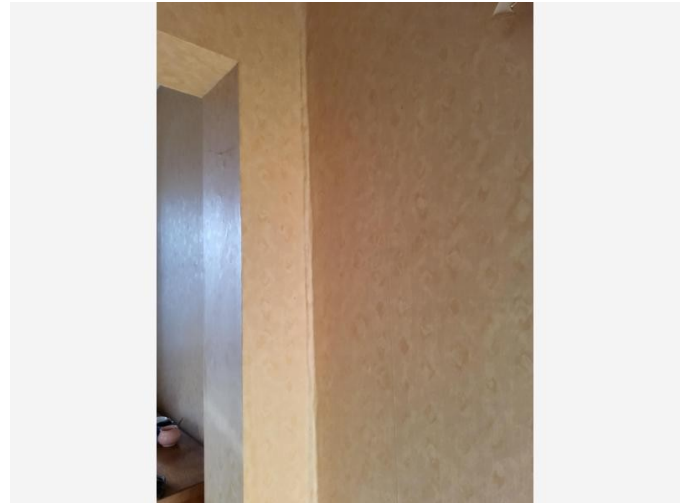
Geen asbest

#	Type	Referentie	Resultaat
6.1	Mengmonster	muurpleister	Geen asbest

Beschrijving	pleisterwerk muren
Omgeving	Binnen
Primaire drager	Binnenwand
