Asbestinventarisatetest

Veldegemsestraat 72, 8210 Zedelgem

Attestnummer : 20241115-000088.000

Uitgegeven op : 15.11.2024

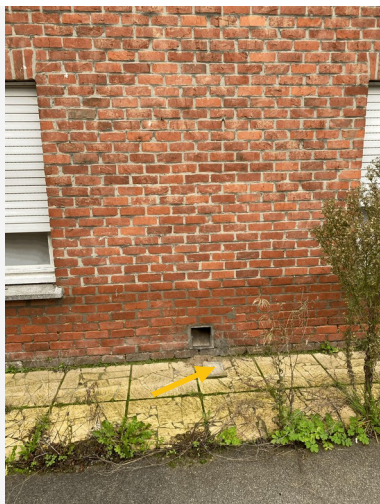
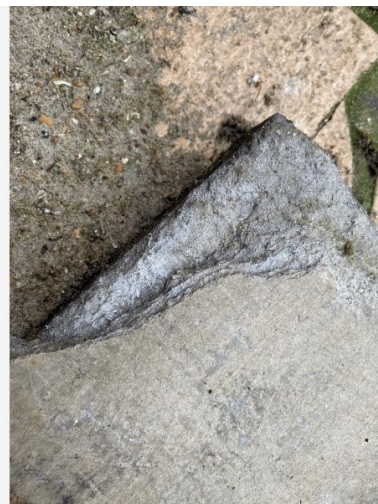
Eindbeoordeling materiaalrisico	Verhoogd materiaalrisico en/of verhoogde kans op vezelvrijgave
---------------------------------	--

Gebondenheid	Categorie 1: hechtgebonden in oorsprong
Asbestsoort (vezeltype)	Crocidoliet aanwezig
Asbestconcentratie	Laag (< 50%)
Afschermingsgraad van het gehele materiaal	Geheel of deels (ook) vrij aan de binnenlucht
Toestand van het materiaal	Licht beschadigd, licht verweerd. Intact calciumsilicaatmateriaal of categorie III 'gebondenheid'

Beschrijving	Asbestcement luik
Omgeving	Buiten
Primaire drager	Wand buitenschil
Asbestmateriaal	Luik
Bindmiddel van asbestmateriaal	Cement
Gebondenheid op basis van bindmiddel	Hecht
Hoeveelheid (gewicht - aantal)	<ul style="list-style-type: none">• 1,00 kg - 1 stuk
Totaal gewicht	1,00 kg
Eenvoudig bereikbaar	Ja
Bevestigingswijze	<ul style="list-style-type: none">• Geklemd
Identificatiemethode	Vaststelling zonder monstername
Destructieve handeling voor identificatie	Nee
Opmerking	Mogelijks bestaat de buis ook uit asbestcement en loopt het door tot aan de schoorsteen.

Het asbestmateriaal valt onder de mijlpaal van 2034.

- Zorg voor een veilig beheer en verwijder dit asbestmateriaal wanneer het bij werken eenvoudig bereikbaar wordt. Controleer de toestand jaarlijks op wijzigingen.
- Verwijder dit asbestmateriaal zo snel mogelijk. Volg de toestand goed op.

- Eenvoudige handelingen: mag via doe-het-zelf of door werknemer(s) met opleidingsattest eenvoudige handelingen
Door de hechtgebonden vezels en de beperkte hoeveelheid mag je dit luik zelf verwijderen of door werknemer(s) met opleidingsattest eenvoudige handelingen.

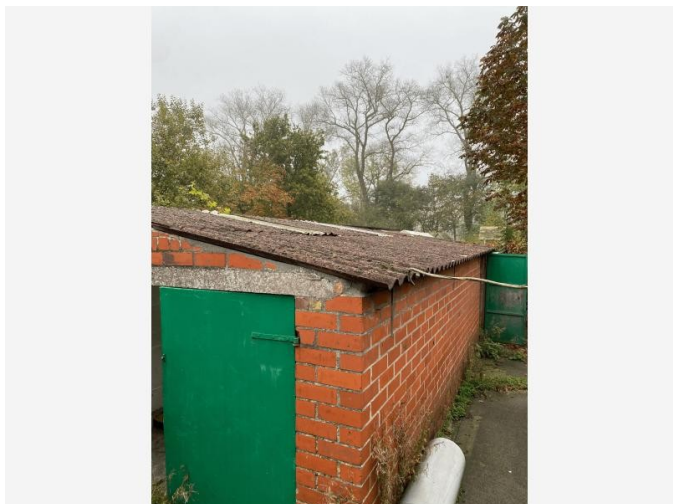
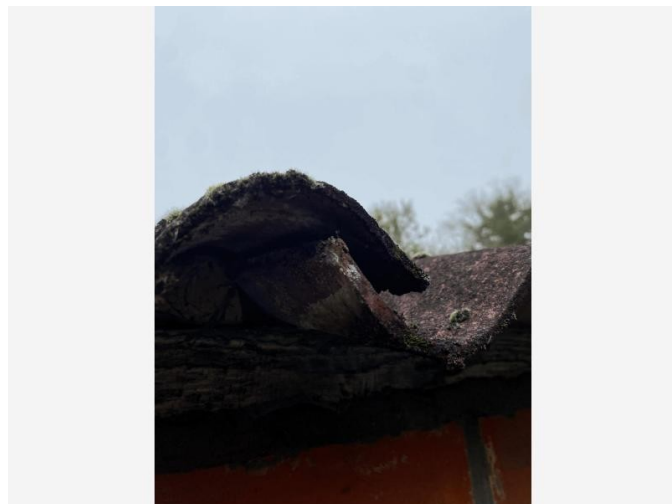
Eindbeoordeling materiaalrisico	Verhoogd materiaalrisico en/of verhoogde kans op vezelvrijgave
---------------------------------	--

Gebondenheid	Categorie 1: hechtgebonden in oorsprong
Asbestsoort (vezeltype)	Alleen chrysotiel
Asbestconcentratie	Laag (< 50%)
Afschermingsgraad van het gehele materiaal	Geheel of deels vrij aan de buitenlucht
Toestand van het materiaal	Matig beschadigd, matig verweerd

#	Type	Referentie	Resultaat
2.1	Puntmonster	MM05	Chrysotiel

Beschrijving	Asbestcement golfplaten
Omgeving	Buiten
Primaire drager	Schuin dak
Asbestmateriaal	Dak- en gevelbekleding - Golfplaat
Bindmiddel van asbestmateriaal	Cement
Gebondenheid op basis van bindmiddel	Hecht
Hoeveelheid (oppervlakte - aantal)	<ul style="list-style-type: none">• 30,00 m² - 1 stuk
Totale oppervlakte	30,00 m ²
Eenvoudig bereikbaar	Ja
Bevestigingswijze	<ul style="list-style-type: none">• Geschroefd
Identificatiemethode	Vaststelling met monstername
Destructieve handeling voor identificatie	Nee

Het asbestmateriaal valt onder de mijlpaal van 2034.

- Zorg voor een veilig beheer. Vermijd het beschadigen van het asbestmateriaal. Controleer de toestand jaarlijks op wijzigingen.

- Eenvoudige handelingen: mag via doe-het-zelf of door werknemer(s) met opleidingsattest eenvoudige handelingen
Door de hechtgebonden vezels en beperkte hoeveelheid mag je deze zelf verwijderen of door werknemer(s) met opleidingsattest eenvoudige handelingen.

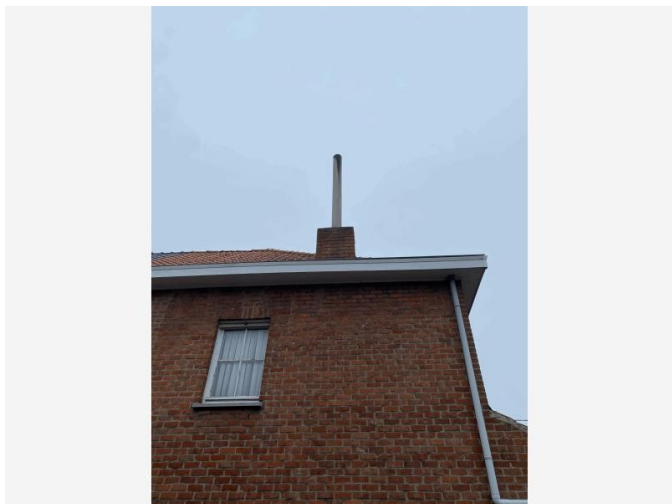
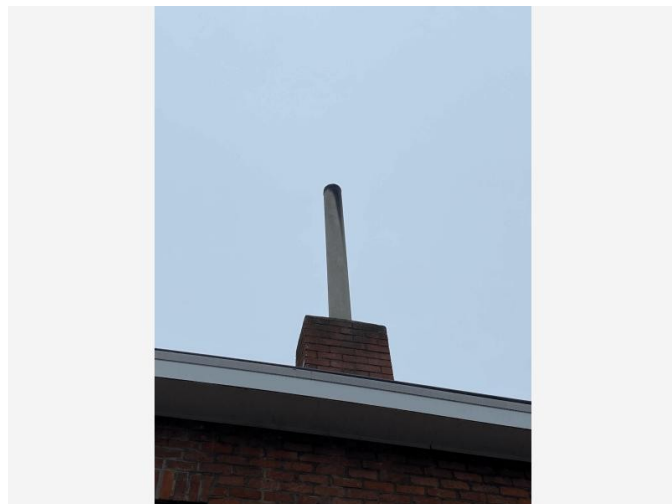
Eindbeoordeling materiaalrisico	Verhoogd materiaalrisico en/of verhoogde kans op vezelvrijgave
---------------------------------	--

Gebondenheid	Categorie 1: hechtgebonden in oorsprong
Asbestsoort (vezeltype)	Crocidoliet aanwezig
Asbestconcentratie	Laag (< 50%)
Afschermingsgraad van het gehele materiaal	Geheel of deels (ook) vrij aan de binnenlucht
Toestand van het materiaal	Licht beschadigd, licht verweerd. Intact calciumsilicaatmateriaal of categorie III 'gebondenheid'

Beschrijving	Asbestcement rookgaskanaal
Omgeving	Buiten
Primaire drager	HVAC infrastructuur en uitrusting
Asbestmateriaal	Rookgaskanaal
Bindmiddel van asbestmateriaal	Cement
Gebondenheid op basis van bindmiddel	Hecht
Hoeveelheid (lengte - omtrek - dikte - aantal)	<ul style="list-style-type: none">• 4,00 m - 50,00 cm - 3,00 cm - 1 stuk
Totaal volume	0,06 m ³
Eenvoudig bereikbaar	Ja
Bevestigingswijze	<ul style="list-style-type: none">• Verlijmd, ingegoten, versmeerd• Geschroefd
Identificatiemethode	Vaststelling zonder monsternamen
Destructieve handeling voor identificatie	Nee
Opmerking	*Hoeveelheden kunnen afwijken, mogelijks loopt de buis door tot het gelijkvloers*

Het asbestmateriaal valt onder de mijlpaal van 2034.

- Zorg voor een veilig beheer en verwijder dit asbestmateriaal wanneer het bij werken eenvoudig bereikbaar wordt. Controleer de toestand jaarlijks op wijzigingen.

- Eenvoudige handelingen: mag via doe-het-zelf of door werknemer(s) met opleidingsattest eenvoudige handelingen
Door lastige verlijming, ingemetst of ingebetoneerd is dit een lastige toepassing om in zijn geheel te verwijderen. Veermijd zoveel mogelijk breuken.

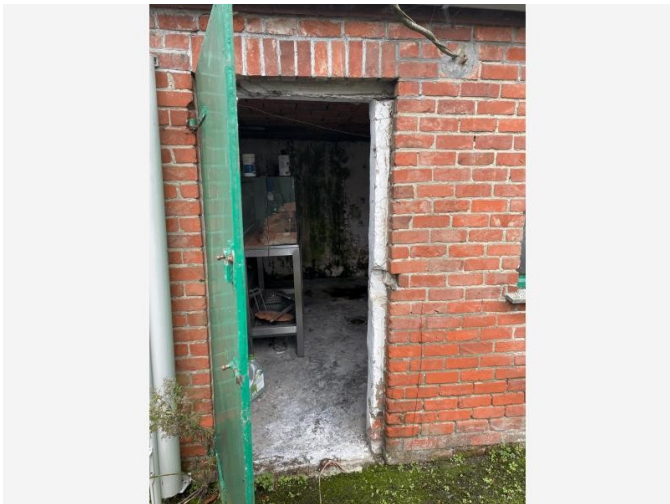
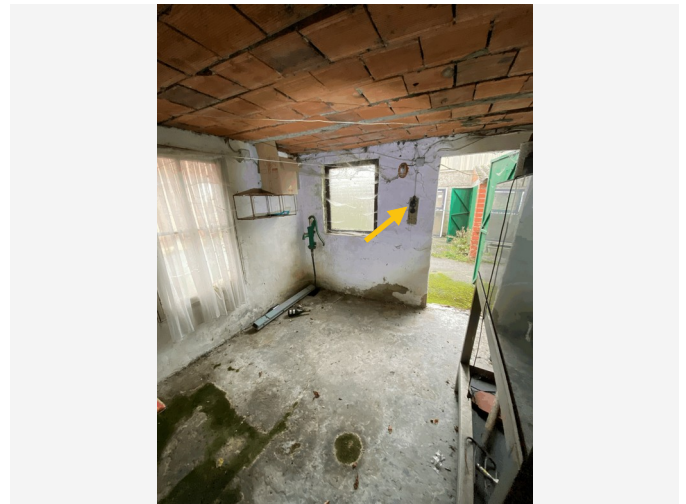
Eindbeoordeling materiaalrisico	Zeer laag materiaalrisico en/of zeer lage kans op vezelvrijgave
---------------------------------	---

Gebondenheid	Categorie 1: hechtgebonden in oorsprong
Asbestsoort (vezeltype)	Alleen chrysotiel
Asbestconcentratie	Laag (< 50%)
Afschermingsgraad van het gehele materiaal	Geheel of deels (ook) vrij aan de binnenlucht
Toestand van het materiaal	Onbeschadigd, niet verweerd

Beschrijving	Bakeliet
Omgeving	Binnen
Primaire drager	Binnenwand
Asbestmateriaal	Plaat, paneel, tablet - Type Bakeliet
Bindmiddel van asbestmateriaal	Kunststof of -hars
Gebondenheid op basis van bindmiddel	Hecht
Hoeveelheid (oppervlakte - dikte - aantal)	• 0,20 m ² - 1,00 cm - 1 stuk
Totaal volume	0,002 m ³
Eenvoudig bereikbaar	Ja
Bevestigingswijze	• Geschroefd
Identificatiemethode	Vaststelling zonder monstername
Destructieve handeling voor identificatie	Nee
Opmerking	*hoeveelheden kunnen afwijken*

Het asbestmateriaal valt onder de mijlpaal van 2040.

- Zorg voor een veilig beheer. Vermijd het beschadigen van het asbestmateriaal. Controleer de toestand jaarlijks op wijzigingen.

- Eenvoudige handelingen: mag via doe-het-zelf of door werknemer(s) met opleidingsattest eenvoudige handelingen
Bakeliet kan altijd asbest bevatten. Deze armaturen kan men best voorzichtig losschroeven en dubbel verpakt afvoeren. Informeer en bescherm je voldoende.

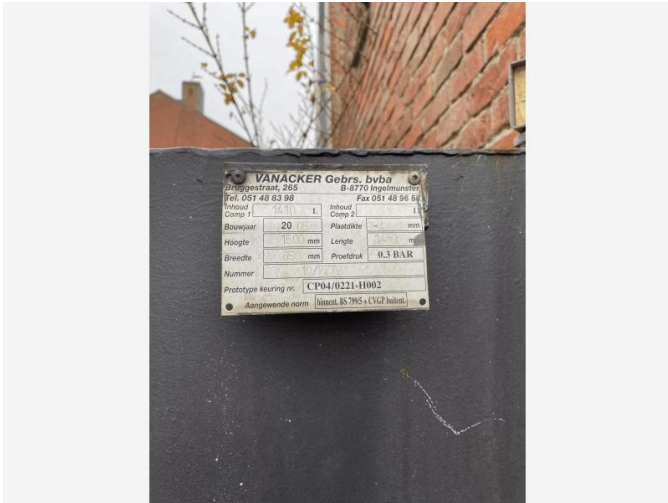
Uitgesloten van inspectie

Bouwjaar: 2005

Constructies gebouwd vanaf 2001 moeten niet onderzocht worden

Opmerking	Op de afbeelding is te zien dat de tank in 2005 is gefabriceerd.
-----------	--

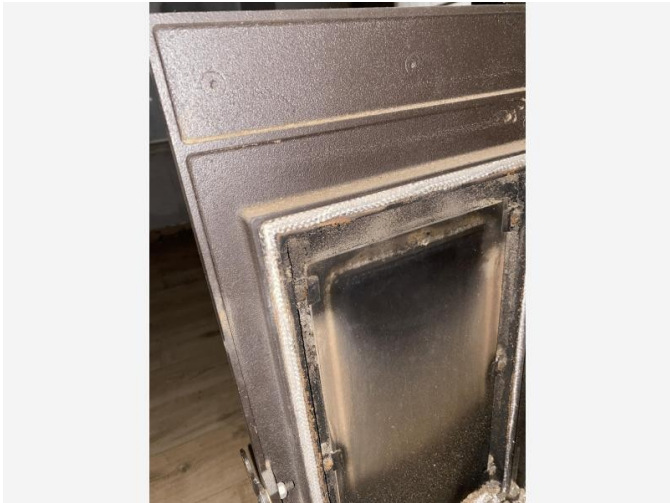
Het koord is gemaakt van glasvezel.

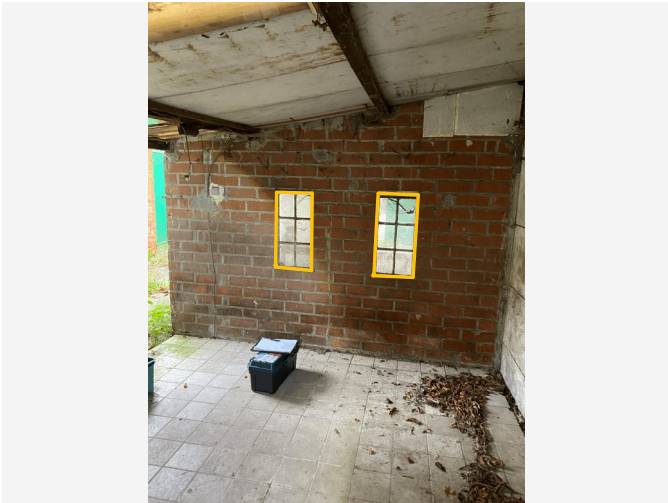
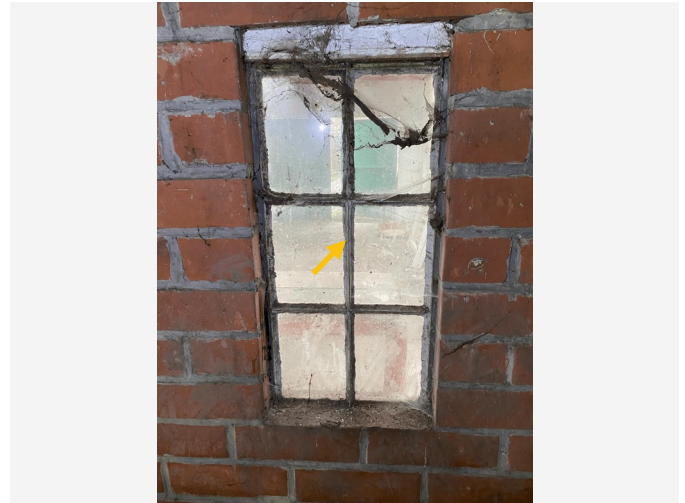
Geen asbest

#	Type	Referentie	Resultaat
7.1	Puntmonster	MM03	Geen asbest

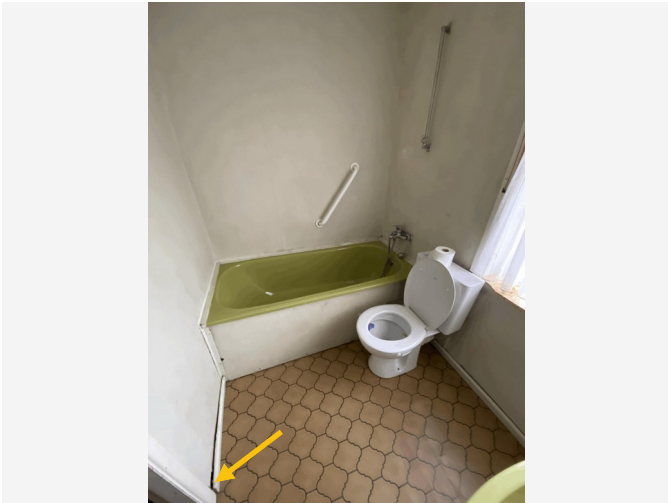
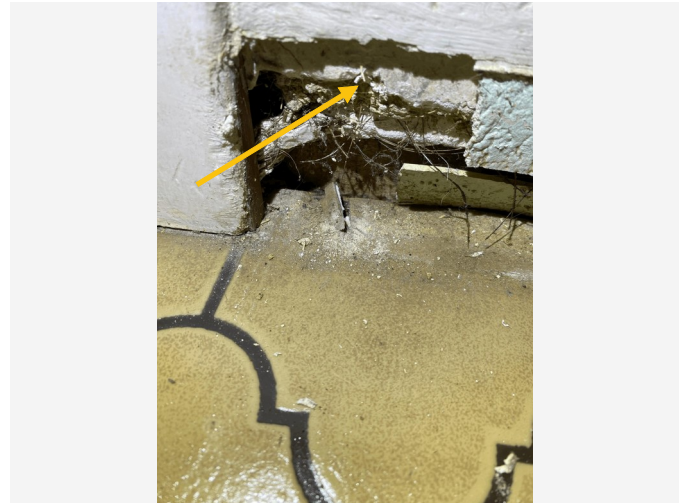
Fiche 8: Pleisterwerk muren

Geen asbest

#	Type	Referentie	Resultaat
8.1	Mengmonster	MMO	Geen asbest

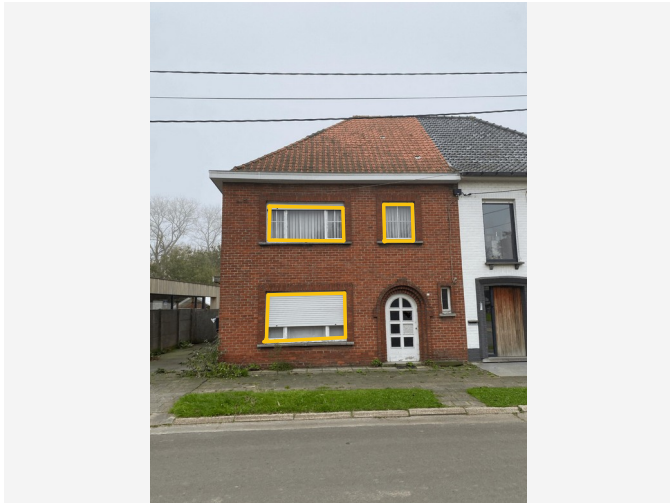
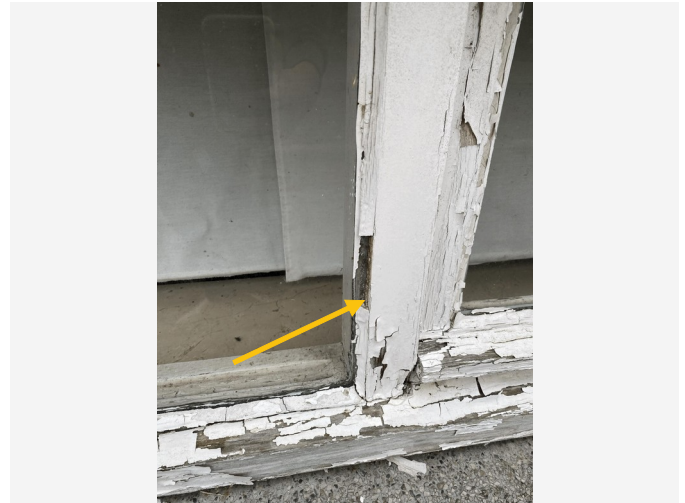
Fiche 9: Mastiek ramen 1

Geen asbest

#	Type	Referentie	Resultaat
9.1	Puntmonster	MMO2	Geen asbest
