Asbestinventarisatetest

Jules Peurquaetstraat 39, 8400 Oostende

Attestnummer : 20230707-000333.000

Uitgegeven op : 07.07.2023

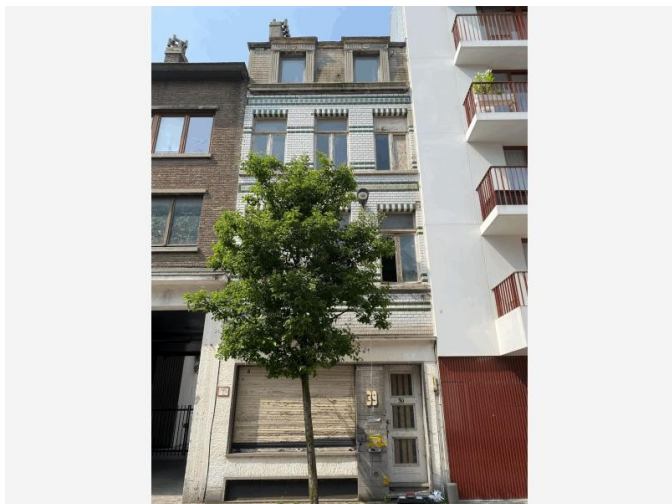
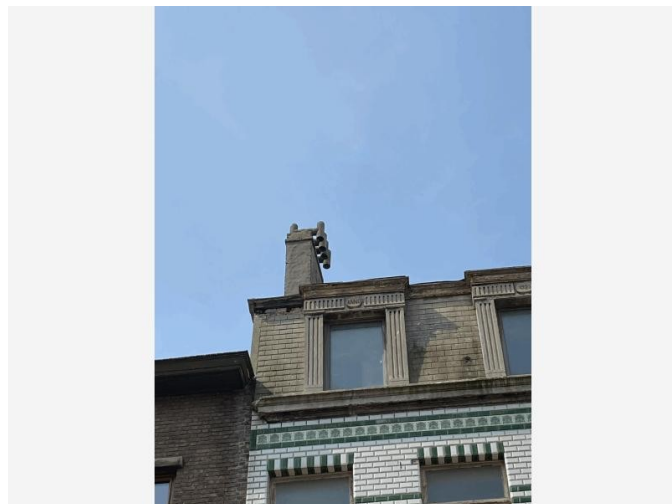
- Eenvoudige handelingen: enkel door erkend asbestverwijderaar
Vermoedelijk is de schouwhoed in dezelfde staat als de cementbuis van op het platdak. Door de hoogte, slechte staat en de losse vezels laat je dit best verwijderen door een erkend asbestverwijderaar.

Eindbeoordeling materiaalrisico	Verhoogd materiaalrisico en/of verhoogde kans op vezelvrijgave
---------------------------------	--

Gebondenheid	Categorie 1: hechtgebonden in oorsprong
Asbestsoort (vezeltype)	Crocidoliet aanwezig
Asbestconcentratie	Laag (< 50%)
Afschermingsgraad van het gehele materiaal	Geheel of deels vrij aan de buitenlucht
Toestand van het materiaal	Matig beschadigd, matig verweerd

Beschrijving	Schouwhoed
Omgeving	Buiten
Primaire drager	HVAC infrastructuur en uitrusting
Asbestmateriaal	Schouwhoed, ventilatiekap (anti-windval)
Bindmiddel van asbestmateriaal	Cement
Gebondenheid op basis van bindmiddel	Hecht
Hoeveelheid (gewicht - aantal)	<ul style="list-style-type: none">75,00 kg - 1 stuk
Totaal gewicht	75,00 kg
Eenvoudig bereikbaar	Ja
Bevestigingswijze	<ul style="list-style-type: none">Onbekend
Identificatiemethode	Vaststelling zonder monsternamen

Verwijderen

- Zorg voor een veilig beheer. Vermijd het beschadigen van het asbestmateriaal. Controleer de toestand jaarlijks op wijzigingen.
- Zorg voor een veilig beheer en verwijder dit asbestmateriaal wanneer het bij werken eenvoudig bereikbaar wordt. Controleer de toestand jaarlijks op wijzigingen.

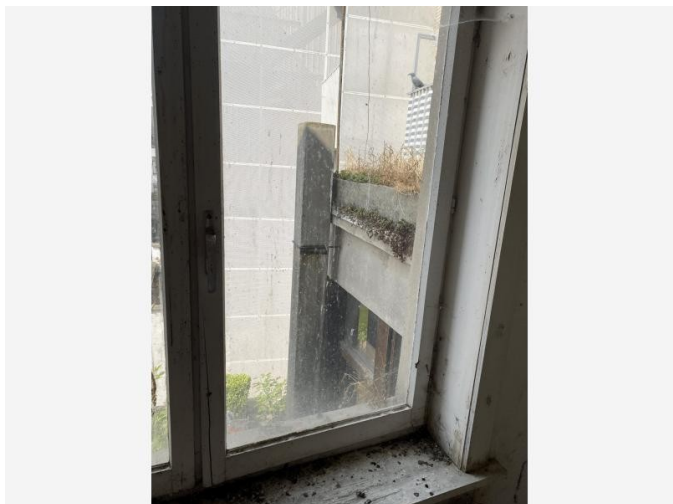
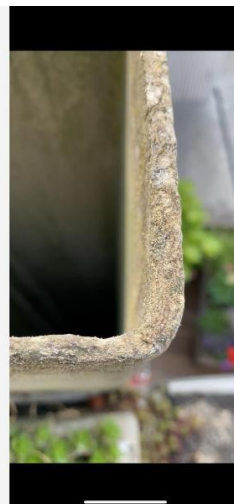
- Eenvoudige handelingen: enkel door erkend asbestverwijderaar
Door de grote hoeveelheid en de slechte staat laat je dit best door een erkend asbestverwijderaar verwijderen. Pas op, je ziet de vezels goed zitten en de bindingssterkte is al sterk verminderd.

Eindbeoordeling materiaalrisico	Verhoogd materiaalrisico en/of verhoogde kans op vezelvrijgave
---------------------------------	--

Gebondenheid	Categorie 1: hechtgebonden in oorsprong
Asbestsoort (vezeltype)	Crocidoliet aanwezig
Asbestconcentratie	Laag (< 50%)
Afschermingsgraad van het gehele materiaal	Geheel of deels vrij aan de buitenlucht
Toestand van het materiaal	Matig beschadigd, matig verweerd

Beschrijving	Cementbuis
Omgeving	Buiten
Primaire drager	Wand buitenschil
Asbestmateriaal	Verloren bekisting - Buis, koker
Bindmiddel van asbestmateriaal	Cement
Gebondenheid op basis van bindmiddel	Hecht
Hoeveelheid (lengte - omtrek - dikte - aantal)	<ul style="list-style-type: none">• 9,00 m - 100,00 cm - 1,00 cm - 1 stuk• 10,00 m - 90,00 cm - 1,00 cm - 1 stuk
Totaal volume	0,18 m ³
Eenvoudig bereikbaar	Ja
Bevestigingswijze	<ul style="list-style-type: none">• Geklemd

Verwijderen

- Zorg voor een veilig beheer. Vermijd het beschadigen van het asbestmateriaal. Controleer de toestand jaarlijks op wijzigingen.
- Zorg voor een veilig beheer en verwijder dit asbestmateriaal wanneer het bij werken eenvoudig bereikbaar wordt. Controleer de toestand jaarlijks op wijzigingen.

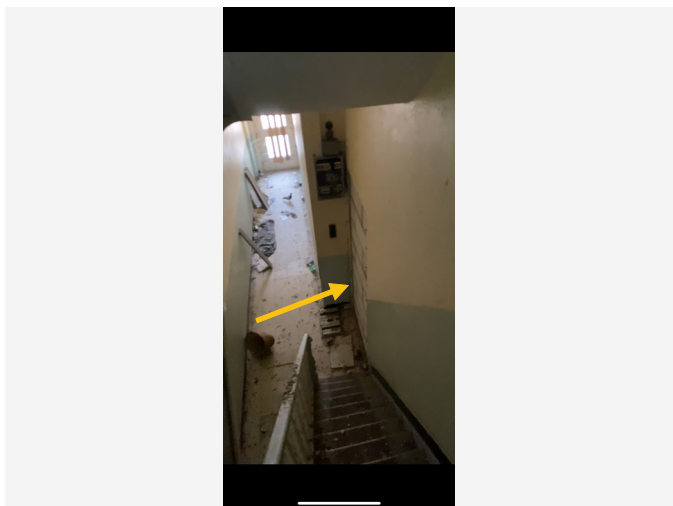
Situeringfoto

Reden: Slotvaste toegangspoort, -deur of -luik

Uitleg van de asbestdeskundige: De wandopening, van de gang naar de leefruimte op het gelijkvloers, is toegemets. Deze ruimte kan dus niet onderzocht worden op asbesthoudende materialen.

(Asbest)materiaal	Het deel van de woning kan niet onderzocht worden, dus is er ook geen zekerheid als er al dan niet asbestverdachte materialen aanwezig zijn.
Karakterisatie	Asbest (verdacht)
Primaire drager	Binnenwand

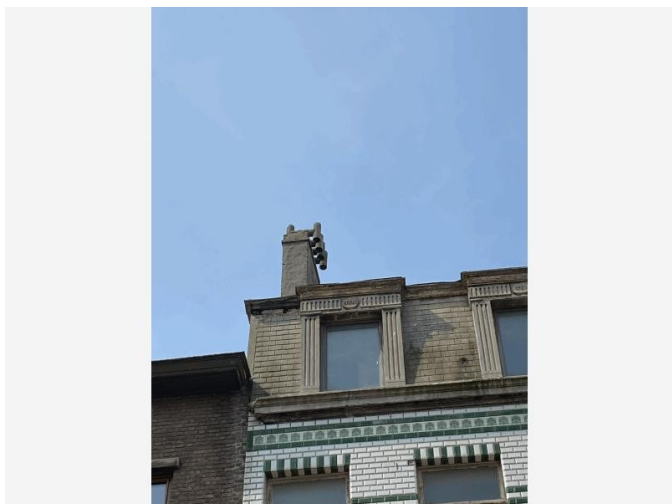
Vrije foto

Indien de schouwhoed asbesthoudend is, is de kans reëel dat het rookgaskanaal ook asbesthoudend is.

Identificatiemethode	Redelijk vermoeden
Primaire drager	HVAC infrastructuur en uitrusting
(Asbest)materiaal	Rookgaskanaal
Bindmiddel	Cement
Gebondenheid bindmiddel	Hecht

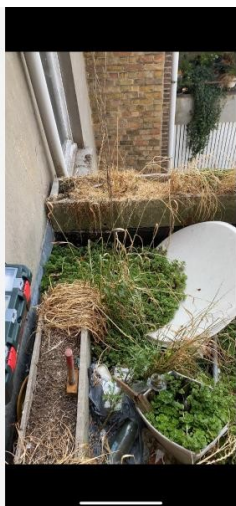
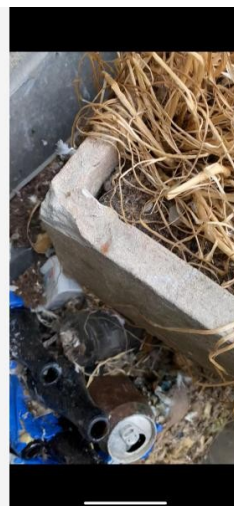
Fiche 8: Cement bloembak

Geen asbest

#	Type	Referentie	Resultaat
8.1	Puntmonster	MM05	Geen asbest

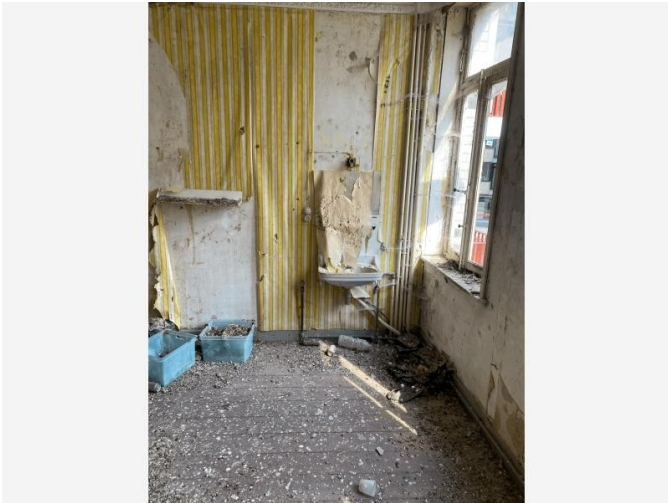
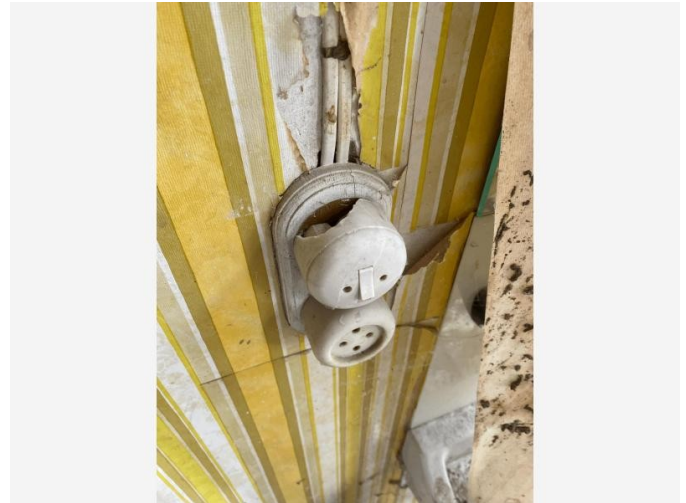
Geen asbest

#	Type	Referentie	Resultaat
9.1	Mengmonster	MM03	Geen asbest

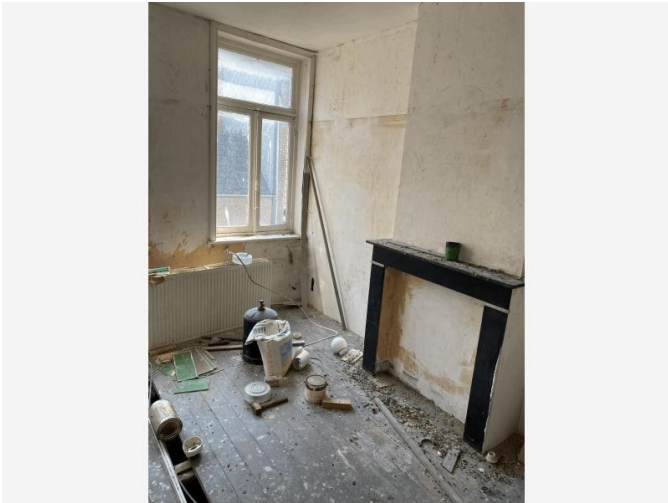
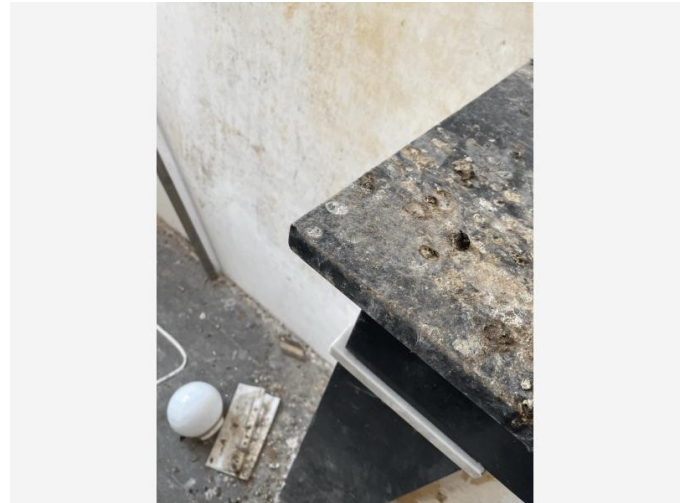
Geen asbest

#	Type	Referentie	Resultaat
10.1	Puntmonster	MM04	Geen asbest

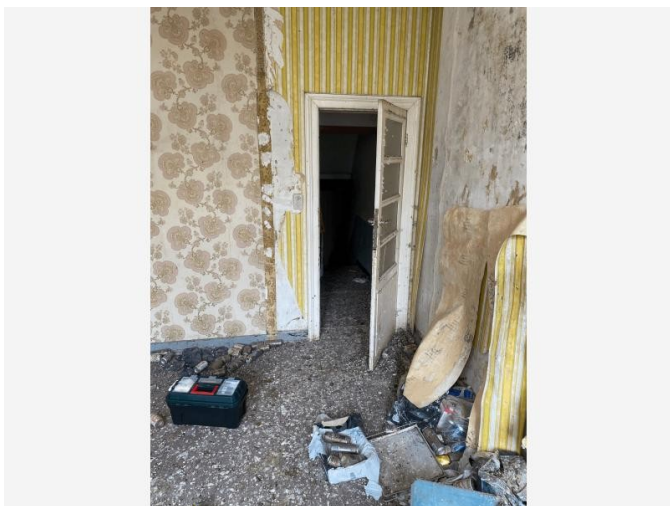
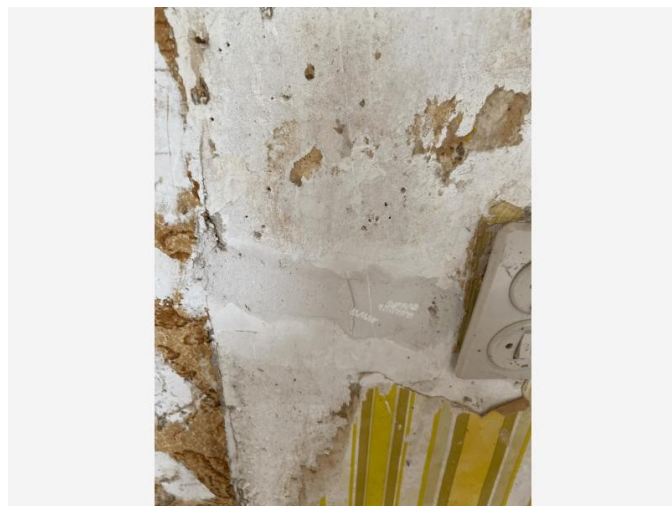
Geen asbest

#	Type	Referentie	Resultaat
11.1	Mengmonster	MM01	Geen asbest

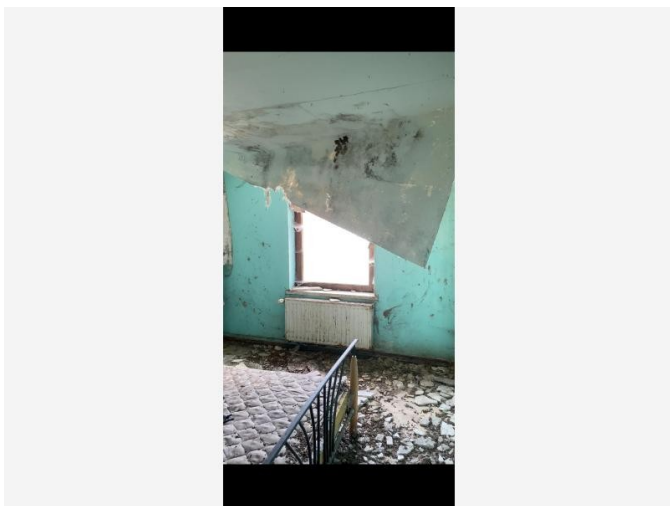
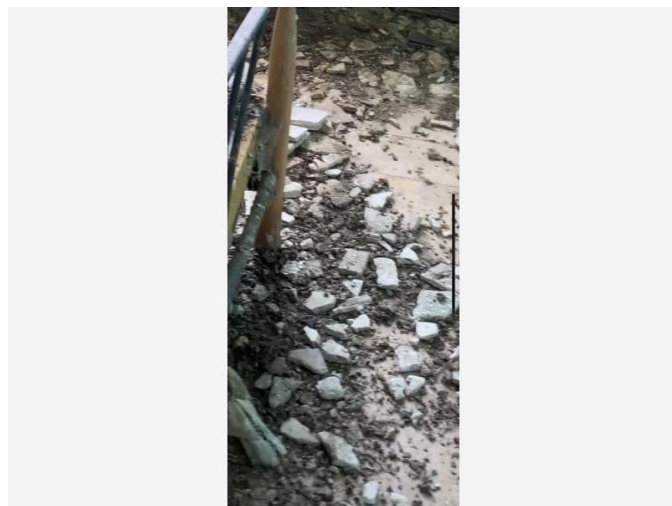
Fiche 12: Pleisterwerk plafond

Geen asbest

#	Type	Referentie	Resultaat
12.1	Mengmonster	MM02	Geen asbest
