# Asbestinventarisatetest

Groenendijkstraat 70/0001, 8450 Bredene

Attestnummer : 20260102-000111.002

Uitgegeven op : 03.01.2026

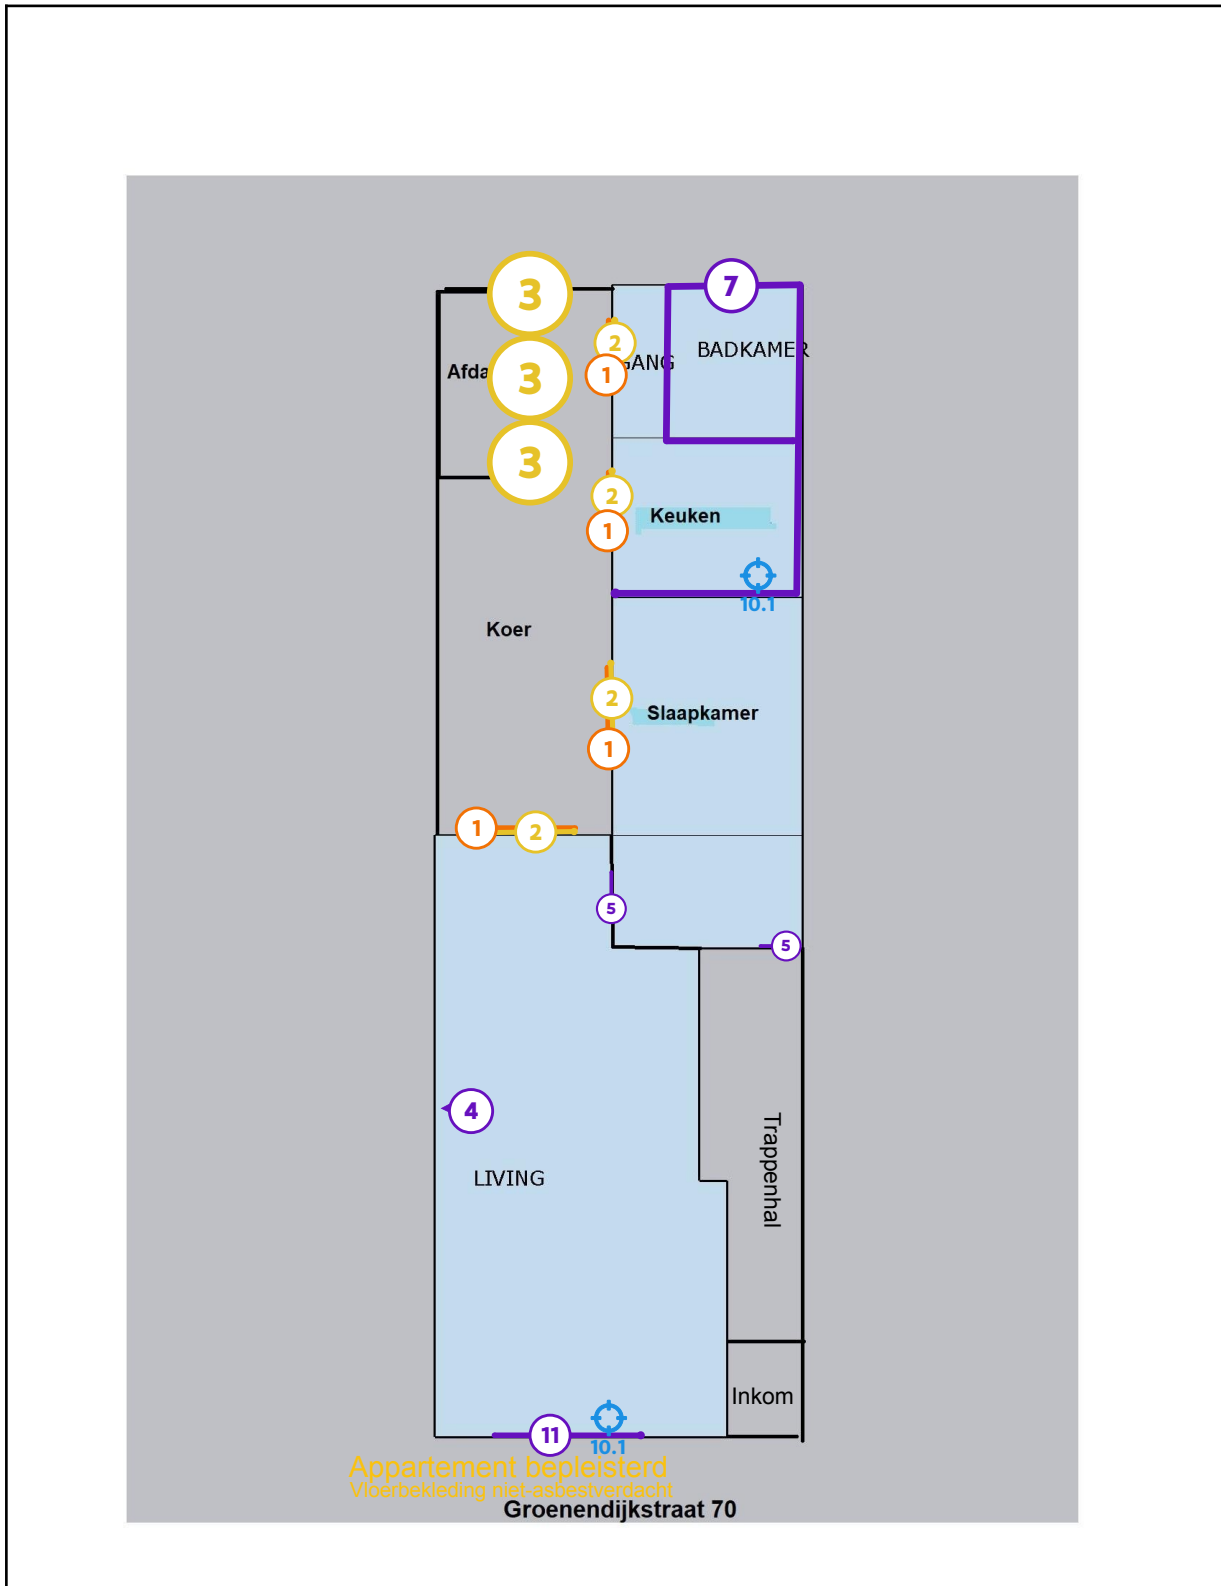
# Plan 1.1: Pan appartement GVL

1. Vensterbanken buiten	Asbestmateriaal	Verwijderen
2. Vensterbanken binnen	Asbestmateriaal	Zorgvuldig beheren
3. Verloren bekisting koer	Asbestmateriaal	Zorgvuldig beheren
4. Identificatie rookgaskanalen	Beperking	-
5. Deurdrempel (entreports)	Advies	-
7. Tegellijm	Advies	-
8. Vloerbekleding	Advies	-
10. Pleister wand	Geen asbest	-
10.1 Code: V1	Mengmonster	-
11. Mastiek schrijnwerk	Overige ruimte of materiaal	-

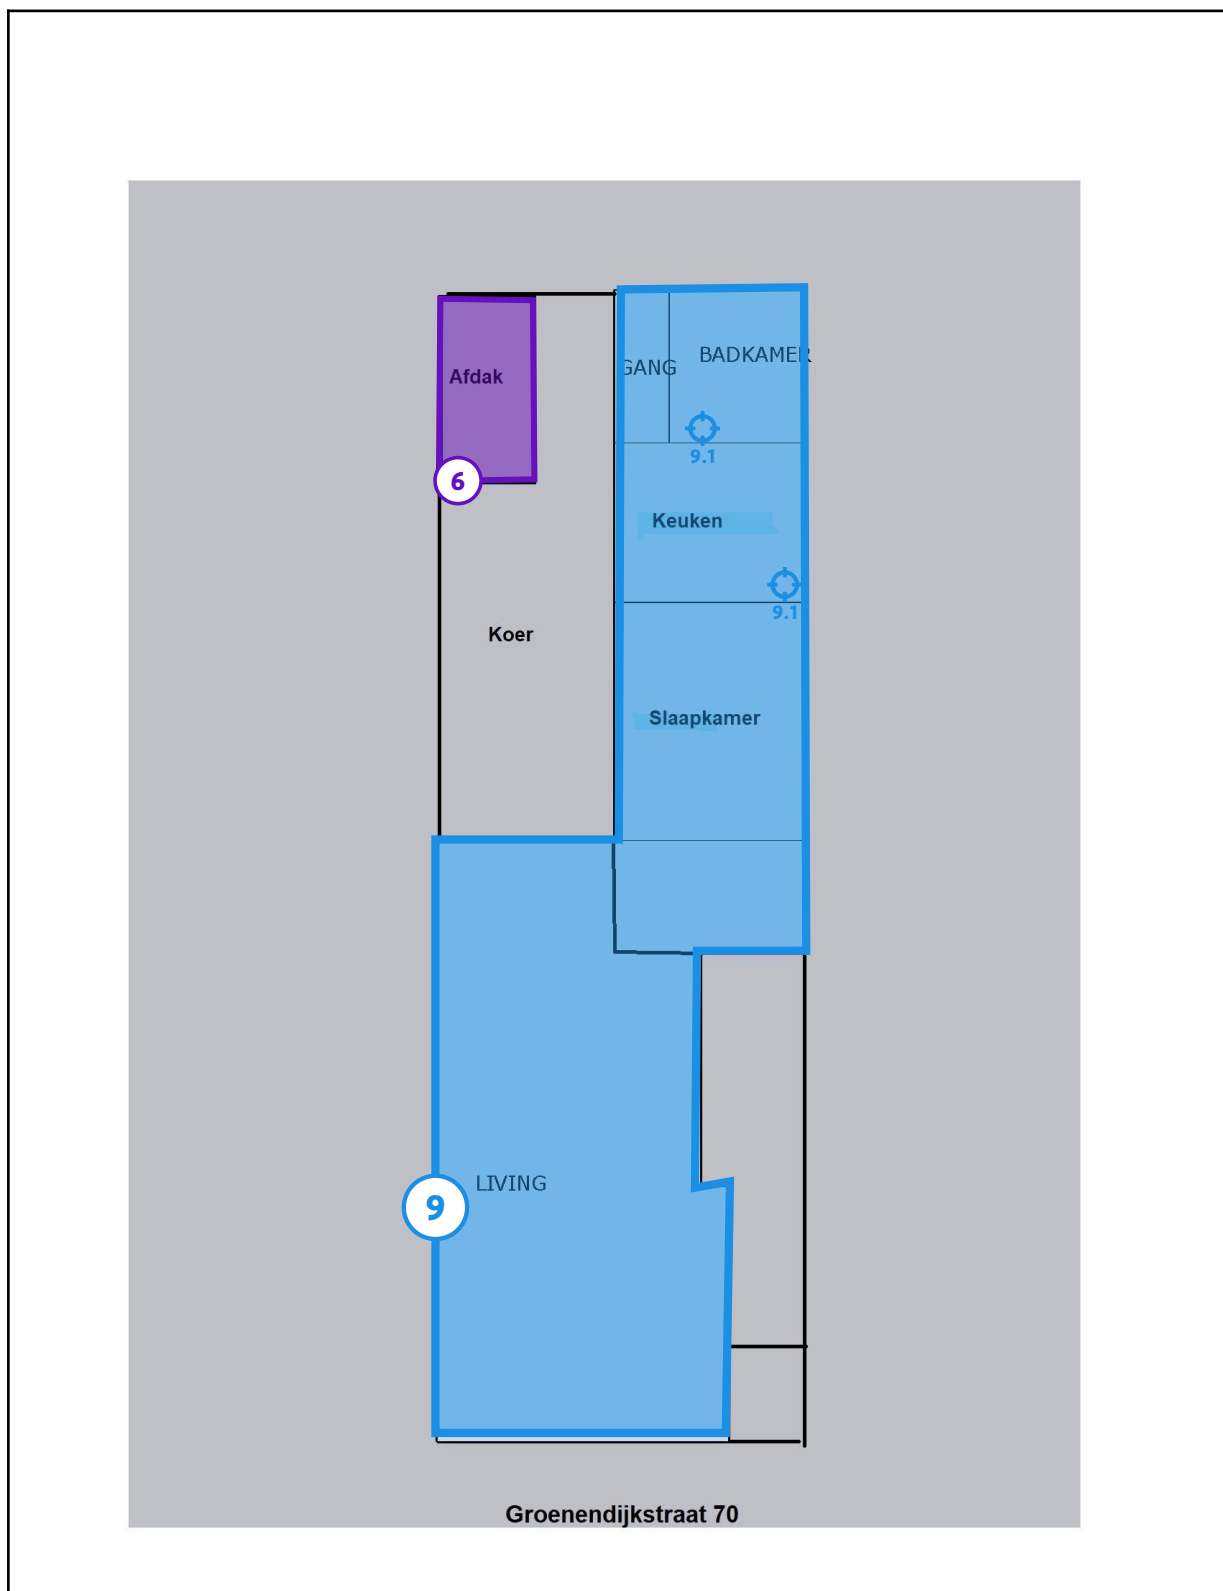
## Plan 1.2: Plafond appartement GVL

6. Afdak koer	Advies	-
9. Pleister plafond	Geen asbest	-
9.1 Code: V2	Mengmonster	-

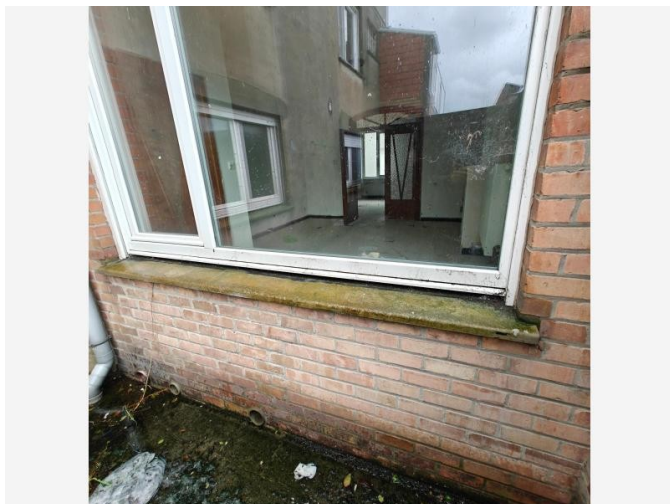
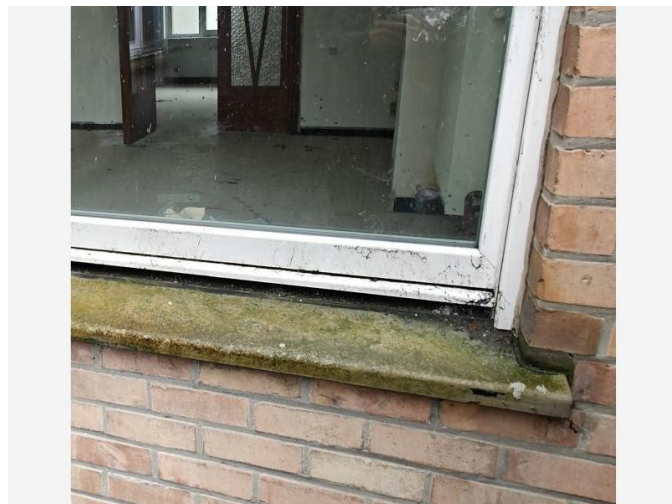
Het asbestmateriaal valt onder de mijlpaal van 2040.

Verwijderen

Eindbeoordeling materiaalrisico	Verhoogd materiaalrisico en/of verhoogde kans op vezelvrijgave
---------------------------------	--

Gebondenheid	Categorie 1: hechtgebonden in oorsprong
Asbestsoort (vezeltype)	Crocidoliet aanwezig
Asbestconcentratie	Laag (< 50%)
Afschermingsgraad van het gehele materiaal	Geheel of deels vrij aan de buitenlucht
Toestand van het materiaal	Matig beschadigd, matig verweerd

<b>Beschrijving</b>	Vensterbanken buiten
<b>Omgeving</b>	Buiten
<b>Primaire drager</b>	Fundering-draagstructuur (horizontaal, verticaal)
<b>Asbestmateriaal</b>	Deksteen, muurkap - Vol
<b>Bindmiddel van asbestmateriaal</b>	Cement
<b>Gebondenheid op basis van bindmiddel</b>	Hecht
<b>Hoeveelheid (oppervlakte - dikte - aantal)</b>	<ul style="list-style-type: none"><li>• 1,00 m<sup>2</sup> - 5,00 cm - 1 stuk</li><li>• 0,50 m<sup>2</sup> - 5,00 cm - 3 stuks</li></ul>
<b>Totaal volume</b>	0,125 m <sup>3</sup>
<b>Eenvoudig bereikbaar</b>	Ja
<b>Bevestigingswijze</b>	<ul style="list-style-type: none"><li>• Geklemd</li></ul>
<b>Identificatiemethode</b>	De asbestdeskundige beoordeelt het materiaal als asbesthoudend, en dit zonder monsternamen.
<b>Destructieve handeling voor identificatie</b>	Nee
<b>Opmerking</b>	Hoeveelheid bij benadering en kan afwijken van de daadwerkelijke situatie.

- Verwijder dit asbestmateriaal zo snel mogelijk. Volg de toestand goed op.
- Voer bijkomende staalname(s) uit.

- Eenvoudige handelingen: mag via doe-het-zelf of door werknemer(s) met opleidingsattest eenvoudige handelingen  
Als dit materiaal verwijderd kan worden zonder het te breken, te beschadigen..., dan mag met dit met eenvoudige handelingen.  
Vermijd stofvorming en stofverspreiding op elk moment van de werken. Bevochtig of fixeer het materiaal.  
Het gebruik van snel draaiende werktuigen (boormachine, slijpschijf, hogedrukreiniger...) is verboden.  
Zorg voor gepaste persoonlijke beschermingsmiddelen: minimaal FFP3-mondmasker (EN 149), wegwerpoverall met kap (minimaal Cat III, type 5/6), wegwerphandschoenen en overschoenen of afspoelbaar schoeisel.  
Afval: particulieren kunnen dit verpakt aanbieden bij hun recyclagepark (raadpleeg de voorwaarden van uw

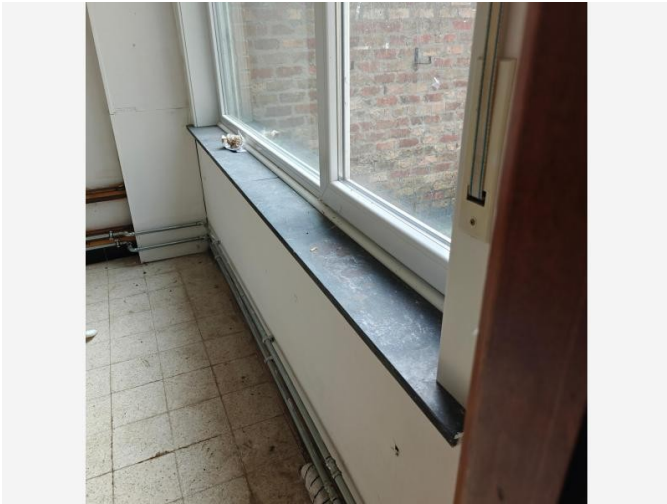
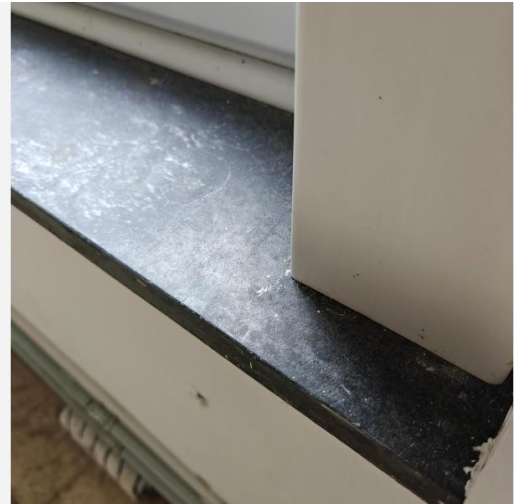
Het asbestmateriaal valt onder de mijlpaal van 2040.

Zorgvuldig beheren

Eindbeoordeling materiaalrisico	Laag materiaalrisico en/of verlaagde kans op vezelvrijgave
---------------------------------	--

Gebondenheid	Categorie 1: hechtgebonden in oorsprong
Asbestsoort (vezeltype)	Alleen chrysotiel
Asbestconcentratie	Laag (< 50%)
Afschermingsgraad van het gehele materiaal	Geheel of deels (ook) vrij aan binnenluchtstromen
Toestand van het materiaal	Licht beschadigd, licht verweerd. Intact calciumsilicaatmateriaal of categorie III 'gebondenheid'

Beschrijving	Vensterbanken binnen
Omgeving	Binnen
Primaire drager	Wandopening verticaal (raam, deur, ...)
Asbestmateriaal	Deksteen, muurkap - Vol
Bindmiddel van asbestmateriaal	Cement
Gebondenheid op basis van bindmiddel	Hecht
Hoeveelheid (oppervlakte - dikte - aantal)	<ul style="list-style-type: none"><li>• 1,50 m<sup>2</sup> - 3,00 cm - 13 stuks</li><li>• 0,50 m<sup>2</sup> - 3,00 cm - 3 stuks</li></ul>
Totaal volume	0,63 m <sup>3</sup>
Eenvoudig bereikbaar	Ja
Bevestigingswijze	<ul style="list-style-type: none"><li>• Geklemd</li></ul>
Identificatiemethode	De asbestdeskundige beoordeelt het materiaal als asbesthoudend, en dit zonder monstername.
Destructieve handeling voor identificatie	Nee
Opmerking	Hoeveelheid bij benadering en kan afwijken van de daadwerkelijke toestand.

- Zorg voor een veilig beheer. Vermijd het beschadigen van het asbestmateriaal. Controleer de toestand jaarlijks op wijzigingen.
- Voer bijkomende staalname(s) uit.

- Eenvoudige handelingen: mag via doe-het-zelf of door werknemer(s) met opleidingsattest eenvoudige handelingen  
Als dit materiaal verwijderd kan worden zonder het te breken, te beschadigen..., dan mag met dit met eenvoudige handelingen.  
Vermijd stofvorming en stofverspreiding op elk moment van de werken. Bevochtig of fixeer het materiaal.  
Het gebruik van snel draaiende werktuigen (boormachine, slijpschijf, hogedrukreiniger...) is verboden.  
Zorg voor gepaste persoonlijke beschermingsmiddelen: minimaal FFP3-mondmasker (EN 149), wegwerpoverall met kap (minimaal Cat III, type 5/6), wegwerphandschoenen en overschoenen of afspoelbaar schoeisel.

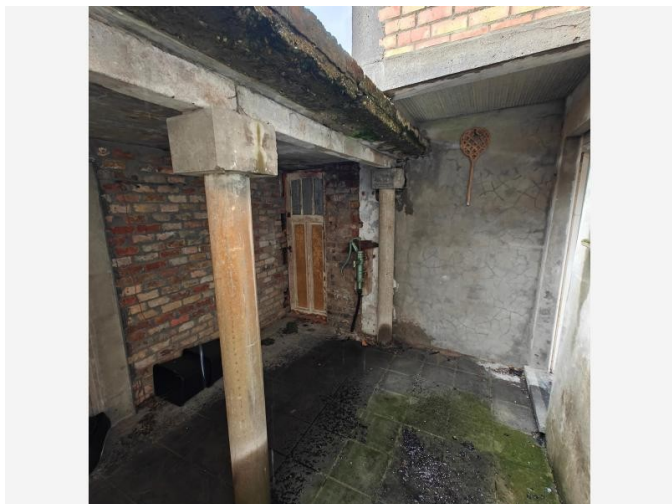
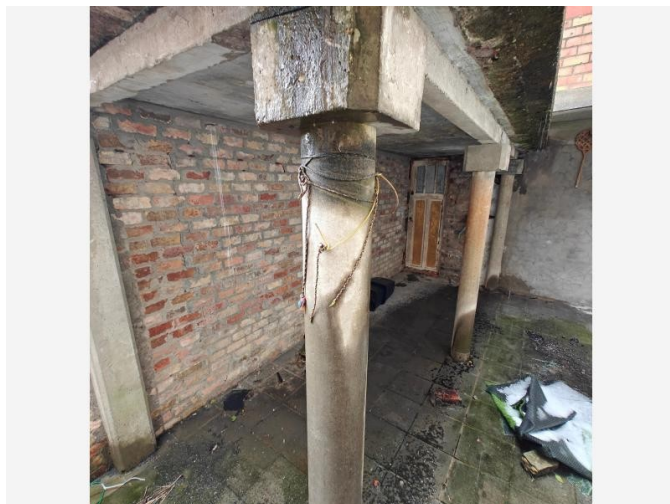
Het asbestmateriaal valt onder de mijlpaal van 2040.

Zorgvuldig beheren

Eindbeoordeling materiaalrisico	Laag materiaalrisico en/of verlaagde kans op vezelvrijgave
---------------------------------	--

Gebondenheid	Categorie 1: hechtgebonden in oorsprong
Asbestsoort (vezeltype)	Crocidoliet aanwezig
Asbestconcentratie	Laag (< 50%)
Afschermingsgraad van het gehele materiaal	Geheel of deels vrij aan de buitenlucht
Toestand van het materiaal	Licht beschadigd, licht verweerd. Intact calciumsilicaatmateriaal of categorie III 'gebondenheid'

<b>Beschrijving</b>	Verloren bekisting koer
<b>Omgeving</b>	Buiten
<b>Primaire drager</b>	Fundering-draagstructuur (horizontaal, verticaal)
<b>Asbestmateriaal</b>	Verloren bekisting - Buis, koker
<b>Bindmiddel van asbestmateriaal</b>	Cement
<b>Gebondenheid op basis van bindmiddel</b>	Hecht
<b>Hoeveelheid (lengte - omtrek - dikte - aantal)</b>	<ul style="list-style-type: none"><li>• 2,00 m - 60,00 cm - 1,00 cm - 3 stuks</li></ul>
<b>Totaal volume</b>	0,036 m <sup>3</sup>
<b>Eenvoudig bereikbaar</b>	Nee <ul style="list-style-type: none"><li>• Verwijdering tast de bouwkundige integriteit aan.</li></ul>
<b>Bevestigingswijze</b>	<ul style="list-style-type: none"><li>• Geklemd</li><li>• Verlijmd, ingegoten, versmeerd</li></ul>
<b>Identificatiemethode</b>	De asbestdeskundige beoordeelt het materiaal als asbesthoudend, en dit zonder monsternamen.
<b>Destructieve handeling voor identificatie</b>	Nee
<b>Opmerking</b>	Hoeveelheid bij benadering en kan afwijken van de daadwerkelijke toestand.

- Zorg voor een veilig beheer en verwijder dit asbestmateriaal wanneer het bij werken eenvoudig bereikbaar wordt. Controleer de toestand jaarlijks op wijzigingen.

- Eenvoudige handelingen: enkel door erkend asbestverwijderaar  
De paal kan in zijn geheel verwijderd worden, doch dan komt er ook een stabiliteitsingenieur aan te pas. In functie van de stabiliteitsstudie dient de asbestverwijderaar mogelijks voor het verwijderen van de asbestcement in een hermetische zone te kiezen.

- Hermetische zone (erkend asbestverwijderaar)  
Indien de palen niet in hun geheel kunnen verwijderd worden, dient de asbestcement ter plaatse worden afgekap. Dit kan enkel door een erkend asbestverwijderaar die hiertoe een hermetische zone opstelt.

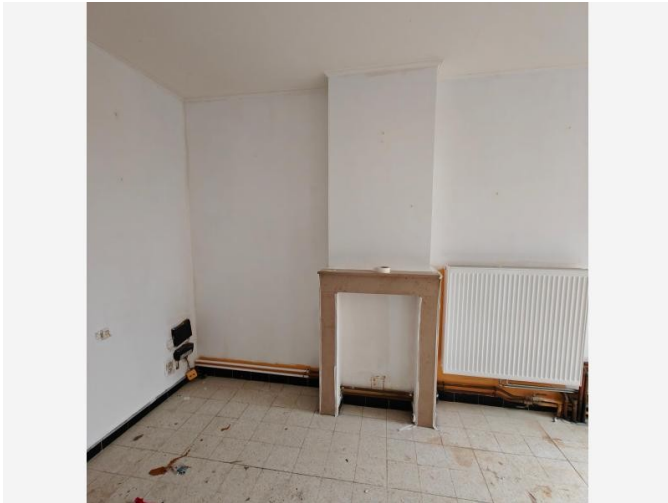
*Situeringfoto*

**Reden:** Er is geen volledige risicobeoordeling mogelijk

**Uitleg van de asbestdeskundige:** De verschillende rookgaskanalen zijn niet beoordeeld, gezien ze ingemetseld zijn in de muur en het om een standaard onderzoek ging.

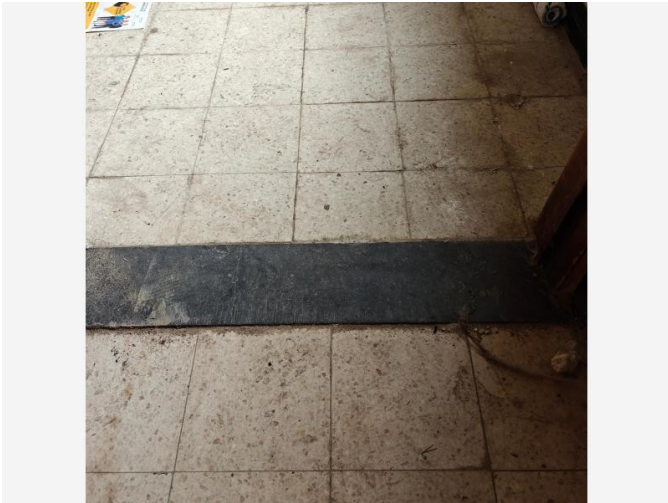
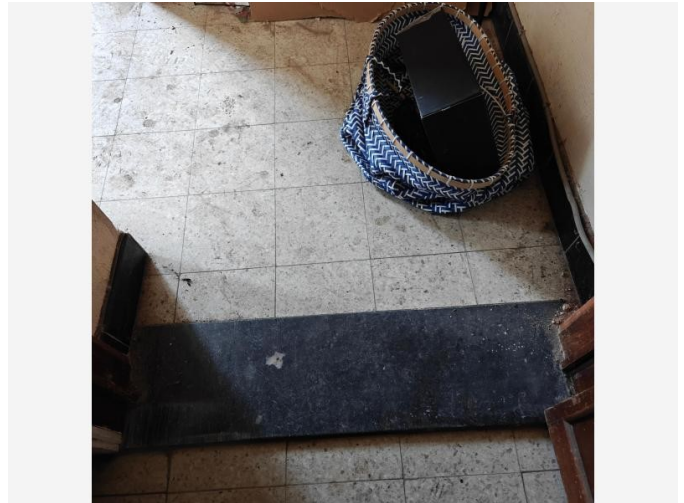
De deurdrempels zijn vervaardigd uit natuursteen.

<b>Basis voor advies</b>	De asbestdeskundige beoordeelt het materiaal als niet-asbestverdacht.
--------------------------	---

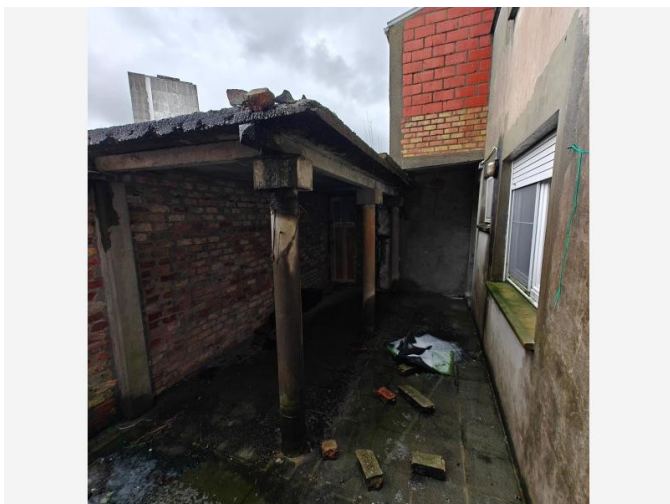
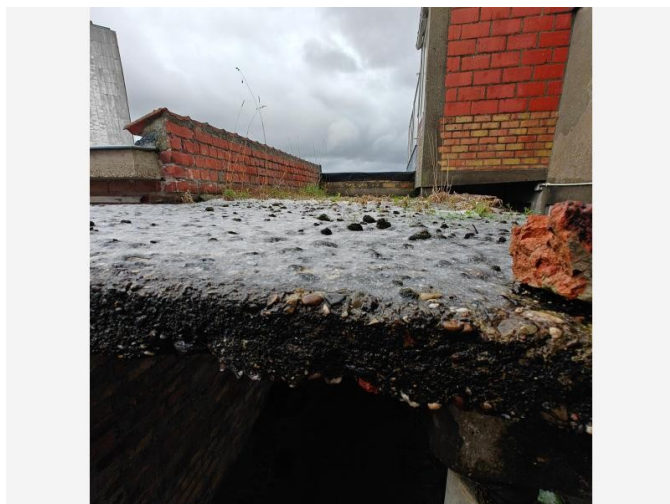
Het dak van de constructie op de koer bestaat uit beton.

<b>Basis voor advies</b>	De asbestdeskundige beoordeelt het materiaal als niet-asbestverdacht.
--------------------------	---

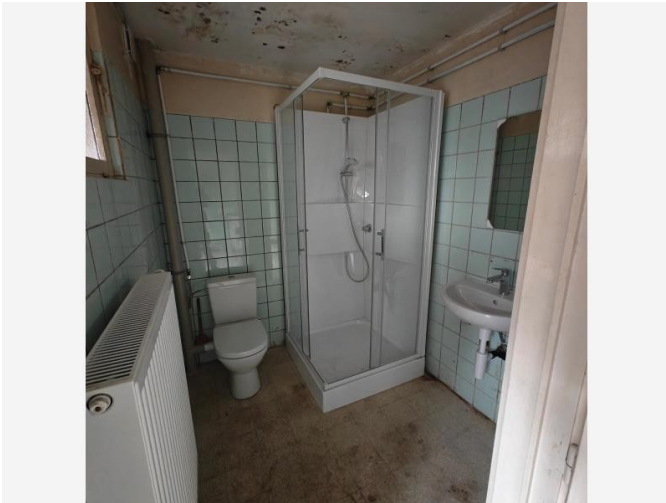
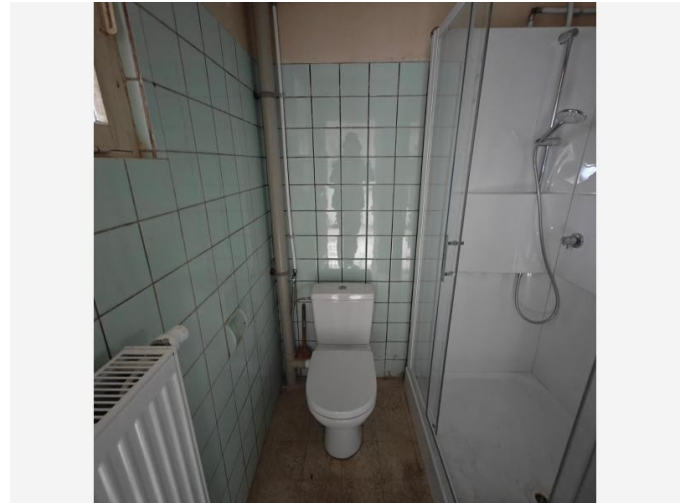
De tegels in de badkamer en in de keuken waren intact, zodat geen uitspraak kan gedaan worden over het soort tegellijm dat werd gebruikt, gezien het om een standaard onderzoek ging.

Basis voor advies	Beoordeling op basis van expertise, zonder een vaststelling door de asbestdeskundige.
-------------------	---

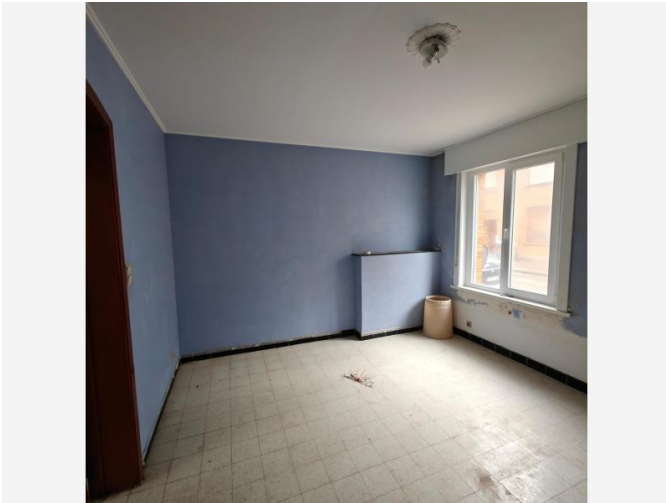
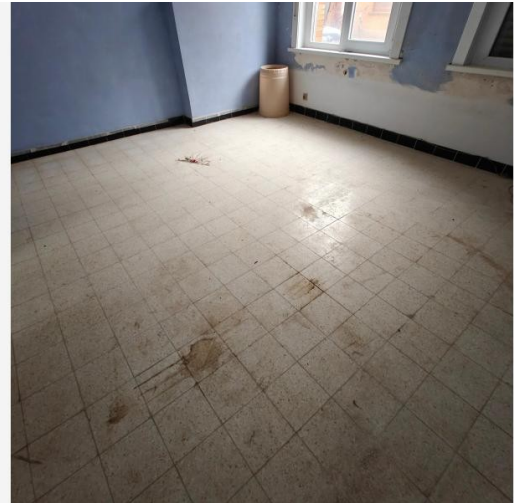
Tijdens de inspectie van de vloerbekleding heeft de asbestdeskundige, op basis van zijn ervaring, geen asbestverdachte toepassingen kunnen aantreffen. De asbestdeskundige kan geen uitspraken doen over eventuele onderliggende lagen, gezien het om een standaard onderzoek ging.

<b>Basis voor advies</b>	De asbestdeskundige beoordeelt het materiaal als niet-asbestverdacht.
--------------------------	---

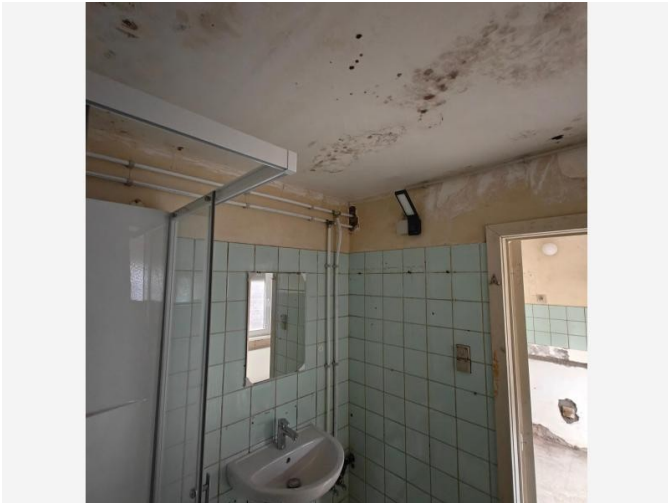
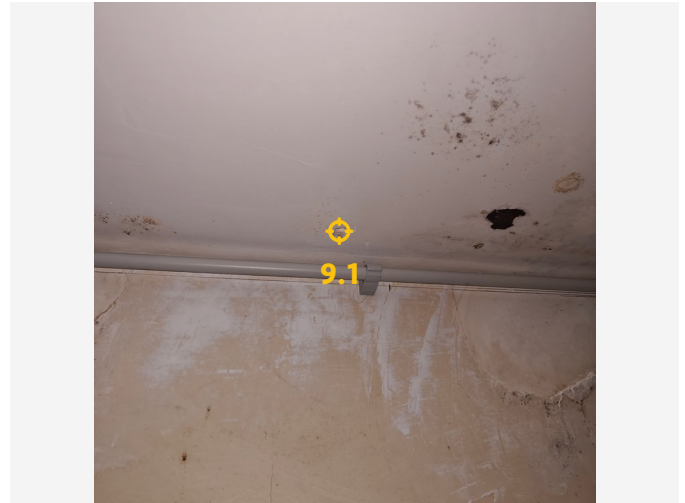
## Fiche 9: Pleister plafond

Geen asbest

#	Type	Referentie	Resultaat
9.1	Mengmonster	V2	Geen asbest

<b>Beschrijving</b>	Pleister plafond
<b>Omgeving</b>	Binnen
<b>Primaire drager</b>	Plafond
<b>Bindmiddel van materiaal</b>	Gips - kalk
<b>Gebondenheid op basis van bindmiddel</b>	Niet-hechtgebonden
<b>Hoeveelheid (oppervlakte - dikte - aantal)</b>	• 68,00 m <sup>2</sup> - 1,50 cm - 1 stuk
<b>Totaal volume</b>	1,02 m <sup>3</sup>
<b>Identificatiemethode</b>	Een monstername door de asbestdeskundige met laboanalyse door een asbestlabo.
<b>Destructieve handeling voor identificatie</b>	Nee
<b>Opmerking</b>	Hoeveelheid bij benadering en kan afwijken van de daadwerkelijke situatie.

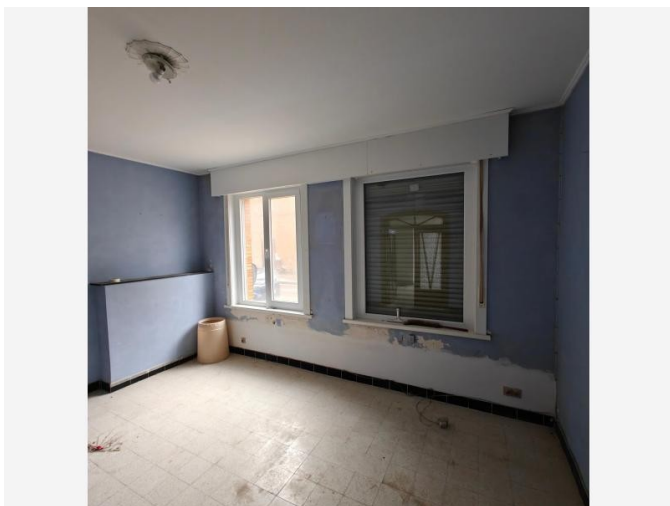
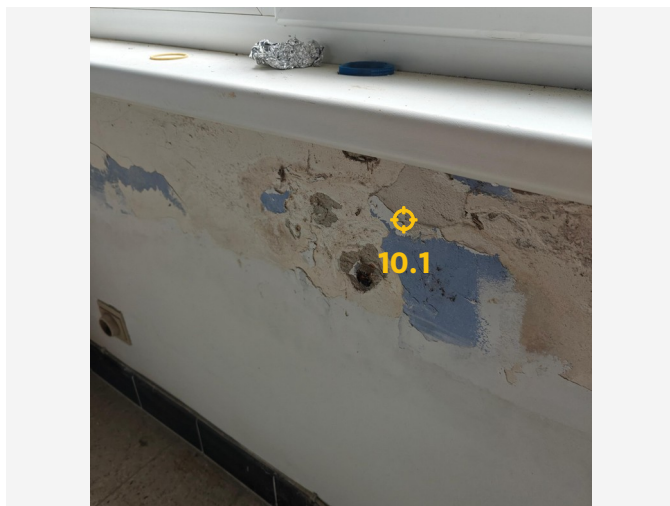
## Fiche 10: Pleister wand

Geen asbest

#	Type	Referentie	Resultaat
10.1	Mengmonster	V1	Geen asbest

<b>Beschrijving</b>	Pleister wand
<b>Omgeving</b>	Binnen
<b>Primaire drager</b>	Binnenwand
<b>Bindmiddel van materiaal</b>	Gips - kalk
<b>Gebondenheid op basis van bindmiddel</b>	Niet-hechtgebonden
<b>Hoeveelheid (oppervlakte - dikte - aantal)</b>	• 60,00 m <sup>2</sup> - 1,49 cm - 1 stuk
<b>Totaal volume</b>	0,894 m <sup>3</sup>
<b>Identificatiemethode</b>	Een monstername door de asbestdeskundige met laboanalyse door een asbestlabo.
<b>Destructieve handeling voor identificatie</b>	Nee
<b>Opmerking</b>	Hoeveelheid bij benadering en kan afwijken van de daadwerkelijke situatie.

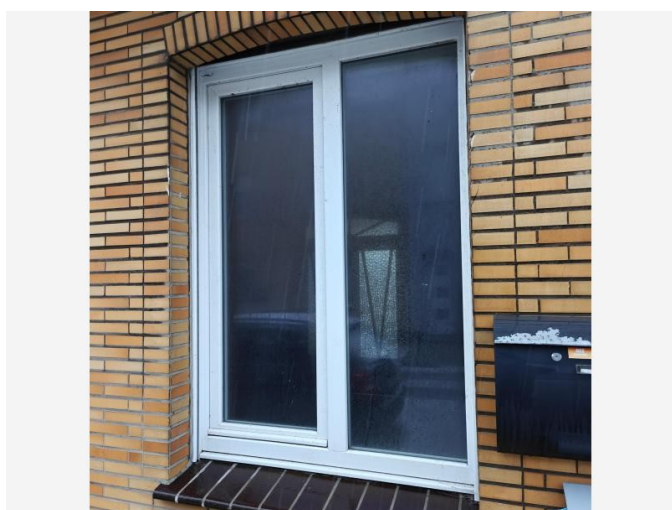
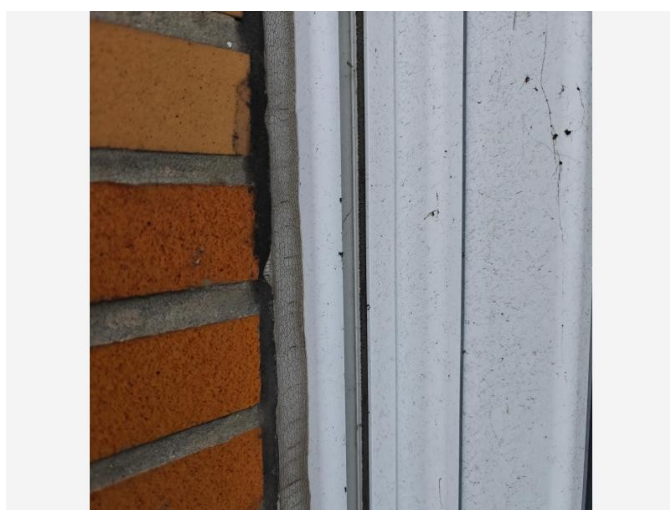
### Fiche 11: Mastiek schrijnwerk

Beschrijving	Notitie	Terug te vinden op plannen
Fiche 11: Mastiek schrijnwerk	De ramen zijn afgewerkt met zachte, niet-asbestverdachte kit, zowel tussen ruit en profiel, als tussen schrijnwerk en muur.	Plan 1.1: Pan appartement GVL
