Asbestinventarisatetest

Groenendijkstraat 70, 8450 Bredene
Gemeenschappelijke delen

Attestnummer : 20260109-000254.000

Niet-asbestveilig

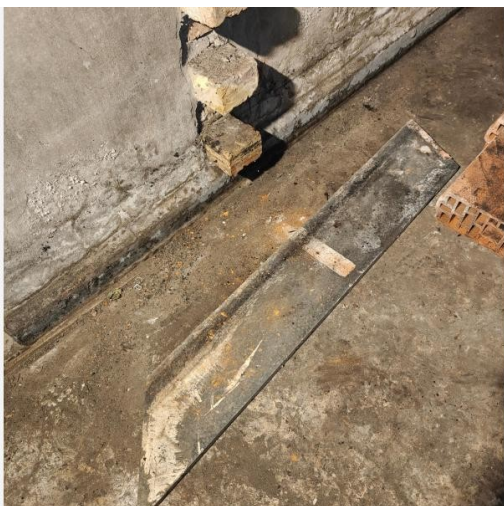
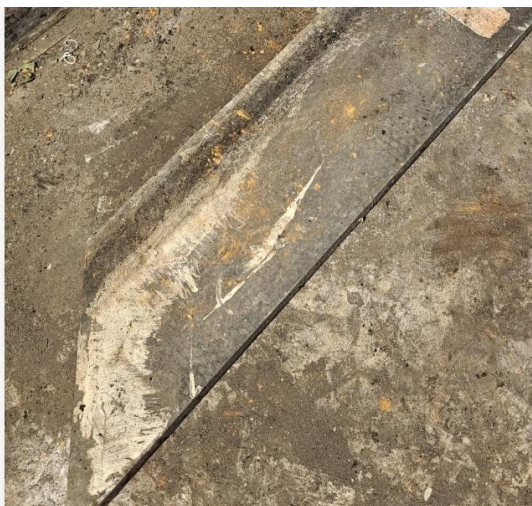
Dringend verwijderen

Beschrijving	Tablet massal kelder
Type afvalstof	Betreft resten (contaminatie) van verwerking of beschadiging
Type resten (contaminatie)	<ul style="list-style-type: none">• Stukken, fragmenten (los, opliggend)
Besmette materialen	<ul style="list-style-type: none">• Geen (er is geen vermenging met ander materiaal)
Bron van de resten	Bron van de resten is niet meer aanwezig
Omgeving	Binnen
Primaire drager	Wandopening verticaal (raam, deur, ...)
Gebondenheid resten	Hecht
Hoeveelheid (gewicht - aantal)	<ul style="list-style-type: none">• 1,00 kg - 1 stuk
Totaal gewicht	1,00 kg
Eenvoudig bereikbaar	Ja
Identificatiemethode	De asbestdeskundige beoordeelt het materiaal als asbesthoudend, en dit zonder monstername.
Opmerking	Geschatte hoeveelheid op basis van visuele vaststelling.

- Verwijder het asbestafval.
- Voer bijkomende staalname(s) uit.

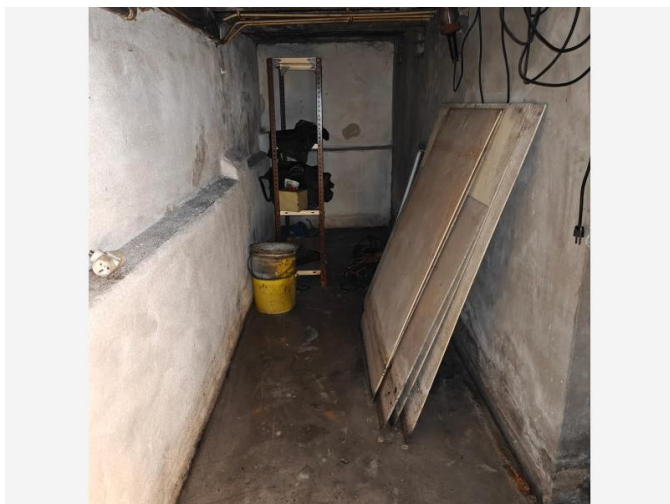
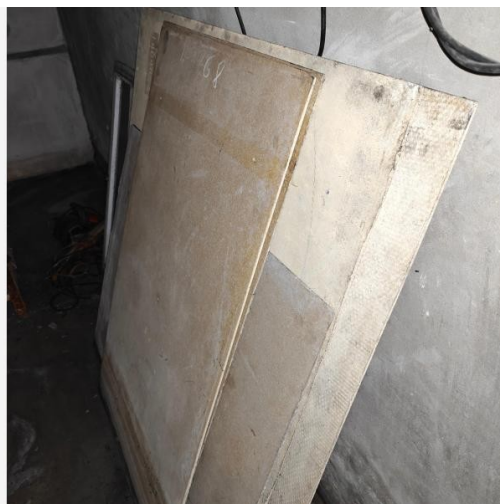
Dringend verwijderen

Beschrijving	Restanten wandplaten in kelder
Type afvalstof	Betreft stock-voorraad of gedemonteerde asbestmaterialen
Aanwezige resten	Voorraad in de kelder
Omgeving	Binnen
Primaire drager	Binnenwand
Asbestmaterialen	<ul style="list-style-type: none">• Plaat, paneel, tablet - Geëmailleerd, type Glasal
Bindmiddel van asbestmateriaal	Cement
Gebondenheid op basis van bindmiddel	Hecht
Hoeveelheid (gewicht - aantal)	<ul style="list-style-type: none">• 20,00 kg - 1 stuk
Totaal gewicht	20,00 kg
Eenvoudig bereikbaar	Ja
Identificatiemethode	De asbestdeskundige gebruikt een bestaande laboanalyse als bewijsdocument met bevestiging door vaststelling en expertise.
Opmerking	Geschatte hoeveelheid op basis van visuele vaststellingen.

- Verwijder het asbestafval.

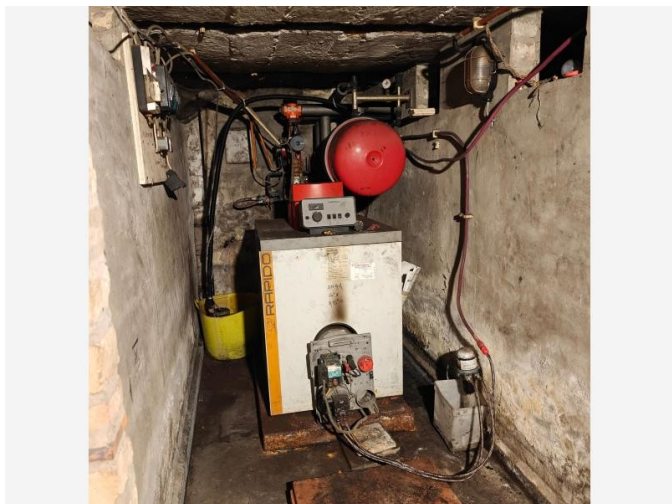
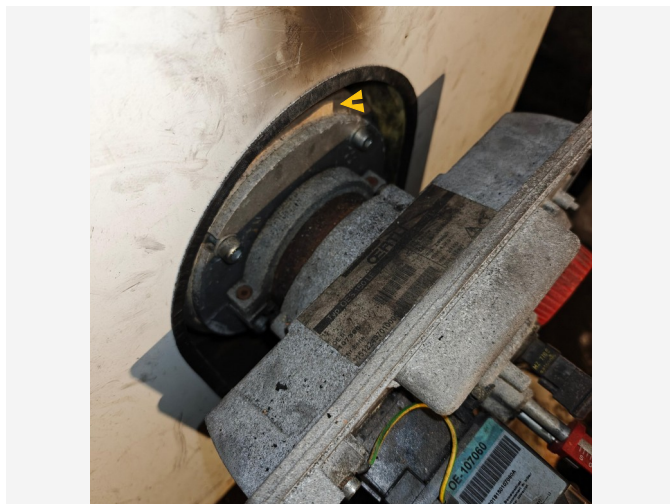
Eindbeoordeling materiaalrisico	Laag materiaalrisico en/of verlaagde kans op vezelvrijgave
---------------------------------	--

Gebondenheid	Categorie 2: niet-hechtgebonden met matrix
Asbestsoort (vezeltype)	Alleen chrysotiel
Asbestconcentratie	Hoog ($\geq 50\%$)
Afschermingsgraad van het gehele materiaal	Geheel of deels (ook) vrij aan de binnenlucht
Toestand van het materiaal	Onbeschadigd, niet verweerd

Beschrijving	Pakking stookketel
Omgeving	Binnen
Primaire drager	HVAC infrastructuur en uitrusting
Asbestmateriaal	Pakking, dichting
Bindmiddel van asbestmateriaal	Karton - papier - viltachtig
Gebondenheid op basis van bindmiddel	Niet-hechtgebonden
Hoeveelheid (gewicht - aantal)	<ul style="list-style-type: none">• 0,20 kg - 1 stuk
Totaal gewicht	0,20 kg
Eenvoudig bereikbaar	Ja
Bevestigingswijze	<ul style="list-style-type: none">• Geklemd
Identificatiemethode	<p>De asbestdeskundige beoordeelt het materiaal als asbestverdacht en dus asbesthoudend, en dit zonder monstername.</p> <p>Motivatie: De monstername brengt andere schade aan dan schade die inherent is aan de monstername.</p>
Destructieve handeling voor identificatie	Nee
Opmerking	Hoeveelheid op basis van visuele waarneming bij benadering en kan afwijken van de daadwerkelijke toestand.

- Verwijder dit asbestmateriaal zo snel mogelijk. Volg de toestand goed op.
- Voer bijkomende staalname(s) uit.

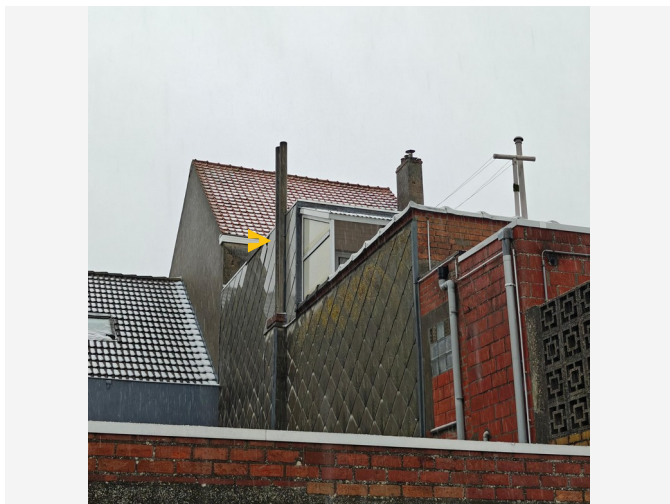
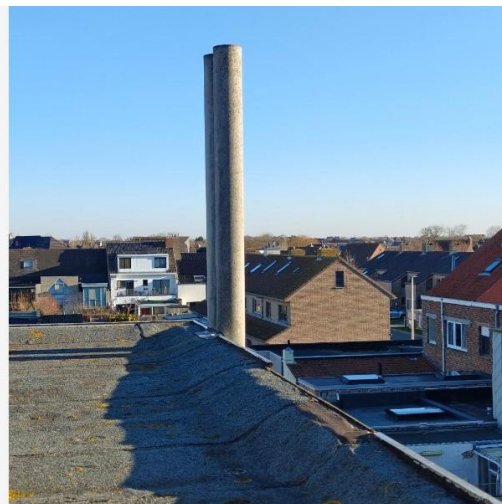
Eindbeoordeling materiaalrisico	Verhoogd materiaalrisico en/of verhoogde kans op vezelvrijgave
---------------------------------	--

Gebondenheid	Categorie 1: hechtgebonden in oorsprong
Asbestsoort (vezeltype)	Crocidoliet aanwezig
Asbestconcentratie	Laag (< 50%)
Afschermingsgraad van het gehele materiaal	Geheel of deels vrij aan de buitenlucht
Toestand van het materiaal	Matig beschadigd, matig verweerd

Beschrijving	Rookgaskanaal in asbest cement
Omgeving	Buiten
Primaire drager	HVAC infrastructuur en uitrusting
Asbestmateriaal	Rookgaskanaal
Bindmiddel van asbestmateriaal	Cement
Gebondenheid op basis van bindmiddel	Hecht
Hoeveelheid (lengte - omtrek - dikte - aantal)	<ul style="list-style-type: none">• 3,50 m - 35,00 cm - 1,50 cm - 6 stuks
Totaal volume	0,11 m ³
Eenvoudig bereikbaar	Ja
Bevestigingswijze	<ul style="list-style-type: none">• Geklemd• Verlijmd, ingegoten, versmeerd
Identificatiemethode	<p>De asbestdeskundige beoordeelt het materiaal als asbestverdacht en dus asbesthoudend, en dit zonder monstername.</p> <p>Motivatie: Er is een onderzoeksbeperking die monstername verhindert; De ruimte of het materiaal bevindt zich hoger dan 3,5 meter vanaf een vaste ondergrond.</p>
Destructieve handeling voor identificatie	Nee
Opmerking	Deze oppervlakte werd niet gemeten, maar geschat op basis van een benadering voor alle aanwezige rookgaskanalen. Deze schatting mag niet worden gebruikt als maatstaf voor heffingen.

- Verwijder dit asbestmateriaal zo snel mogelijk. Volg de toestand goed op.
- Voer bijkomende staalname(s) uit.

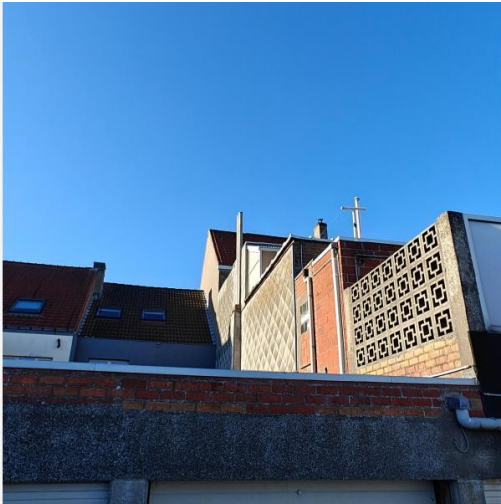
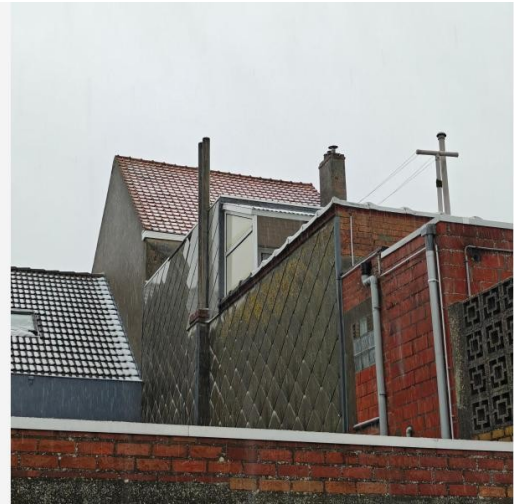
Eindbeoordeling materiaalrisico	Verhoogd materiaalrisico en/of verhoogde kans op vezelvrijgave
---------------------------------	--

Gebondenheid	Categorie 1: hechtgebonden in oorsprong
Asbestsoort (vezeltype)	Crocidoliet aanwezig
Asbestconcentratie	Laag (< 50%)
Afschermingsgraad van het gehele materiaal	Geheel of deels vrij aan de buitenlucht
Toestand van het materiaal	Matig beschadigd, matig verweerd

Beschrijving	Leien zijgevel
Omgeving	Buiten
Primaire drager	Wand buitenschil
Asbestmateriaal	Dak- en gevelbekleding - Lei, shingle
Bindmiddel van asbestmateriaal	Cement
Gebondenheid op basis van bindmiddel	Hecht
Hoeveelheid (oppervlakte - aantal)	<ul style="list-style-type: none">• 80,00 m² - 1 stuk
Totale oppervlakte	80,00 m ²
Eenvoudig bereikbaar	Ja
Bevestigingswijze	<ul style="list-style-type: none">• Genageld, geniet
Identificatiemethode	De asbestdeskundige beoordeelt het materiaal als asbesthoudend, en dit zonder monsternamen.
Destructieve handeling voor identificatie	Nee
Opmerking	Hoeveelheid van op de openbare weg geschat, zodat deze kan afwijken van de daadwerkelijke toestand.

- Verwijder dit asbestmateriaal zo snel mogelijk. Volg de toestand goed op.
- Voer bijkomende staalname(s) uit.

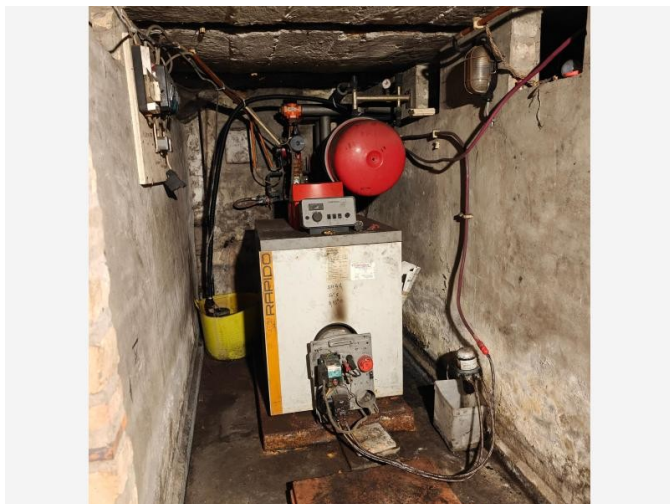
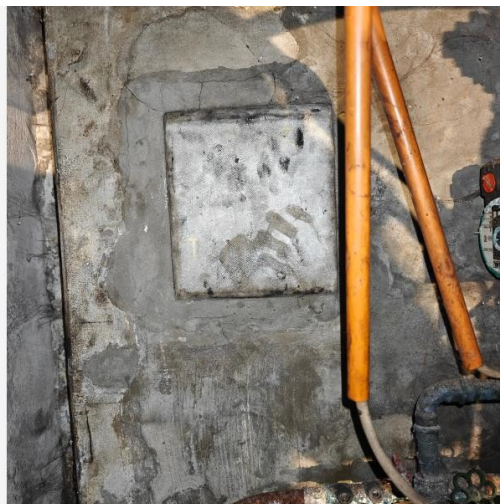
Eindbeoordeling materiaalrisico	Verhoogd materiaalrisico en/of verhoogde kans op vezelvrijgave
---------------------------------	--

Gebondenheid	Categorie 1: hechtgebonden in oorsprong
Asbestsoort (vezeltype)	Crocidoliet aanwezig
Asbestconcentratie	Laag (< 50%)
Afschermingsgraad van het gehele materiaal	Geheel of deels (ook) vrij aan de binnenlucht
Toestand van het materiaal	Licht beschadigd, licht verweerd. Intact calciumsilicaatmateriaal of categorie III 'gebondenheid'

Beschrijving	Roetluik CV-ruimte
Omgeving	Binnen
Primaire drager	HVAC infrastructuur en uitrusting
Asbestmateriaal	Brandwerende afsluiting (prefab geheel) - Luik
Bindmiddel van asbestmateriaal	Cement
Gebondenheid op basis van bindmiddel	Hecht
Hoeveelheid (gewicht - aantal)	<ul style="list-style-type: none">• 1,50 kg - 1 stuk
Totaal gewicht	1,50 kg
Eenvoudig bereikbaar	Ja
Bevestigingswijze	<ul style="list-style-type: none">• Geklemd
Identificatiemethode	De asbestdeskundige beoordeelt het materiaal als asbesthoudend, en dit zonder monsternamen.
Destructieve handeling voor identificatie	Nee
Opmerking	Hoeveelheid bij benadering en kan afwijken van de daadwerkelijke situatie.

- Verwijder dit asbestmateriaal zo snel mogelijk. Volg de toestand goed op.
- Voer bijkomende staalname(s) uit.

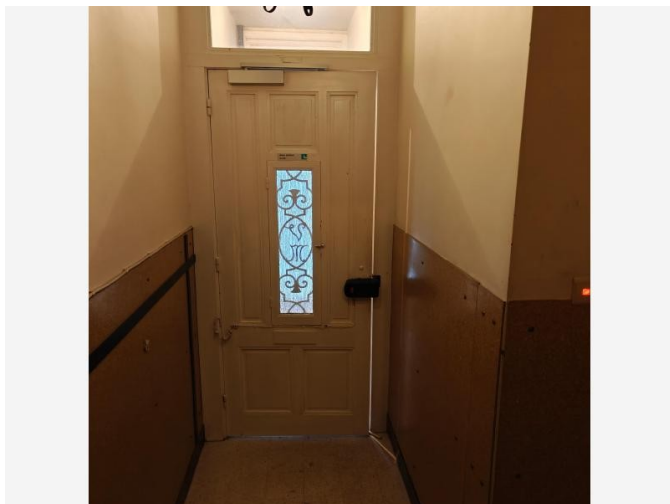
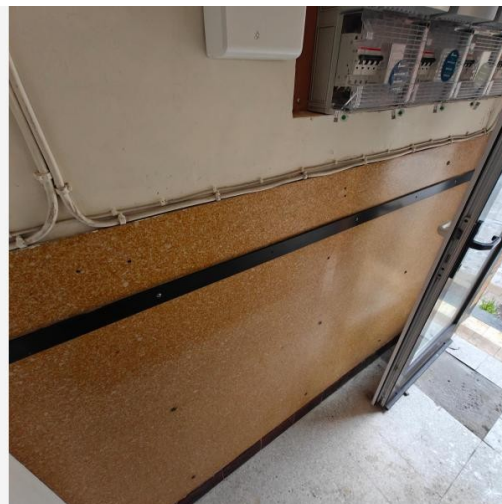
Eindbeoordeling materiaalisico	Laag materiaalisico en/of verlaagde kans op vezelvrijgave
--------------------------------	---

Beschrijving	Wandbekleding (trappen)hal
Omgeving	Binnen
Primaire drager	Binnenwand
Asbestmateriaal	Plaat, paneel, tablet - Geëmailleerd, type Glasal
Bindmiddel van asbestmateriaal	Cement
Gebondenheid op basis van bindmiddel	Hecht
Hoeveelheid (oppervlakte - dikte - aantal)	<ul style="list-style-type: none">• 20,00 m² - 0,50 cm - 1 stuk
Totaal volume	0,10 m ³
Eenvoudig bereikbaar	Ja
Bevestigingswijze	<ul style="list-style-type: none">• Geschroefd
Identificatiemethode	Een monstername door de asbestdeskundige met laboanalyse door een asbestlabo.
Destructieve handeling voor identificatie	Nee
Opmerking	Hoeveelheid bij benadering en kan afwijken van de daadwerkelijke toestand.

- Zorg voor een veilig beheer. Vermijd het beschadigen van het asbestmateriaal. Controleer de toestand jaarlijks op wijzigingen.

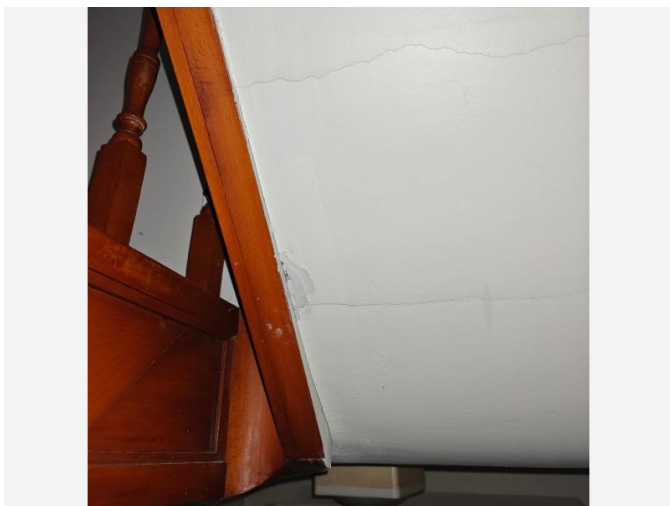
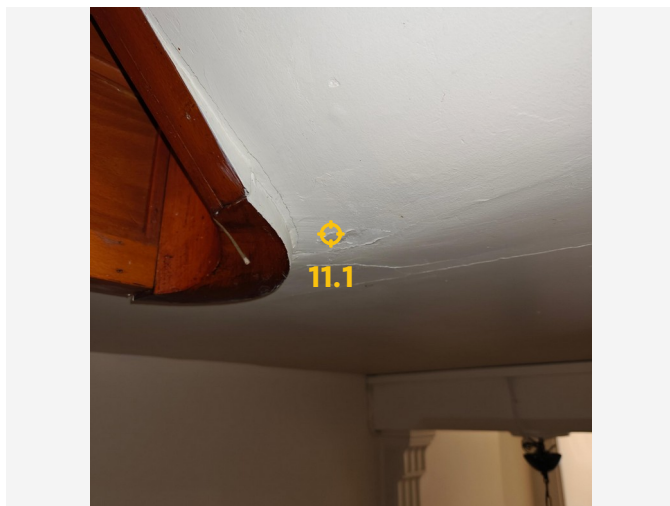
Fiche 11: Pleister trappenhal

Geen asbest

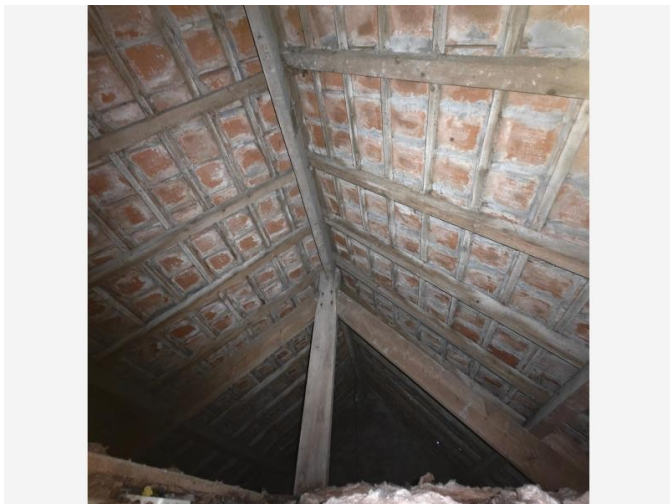
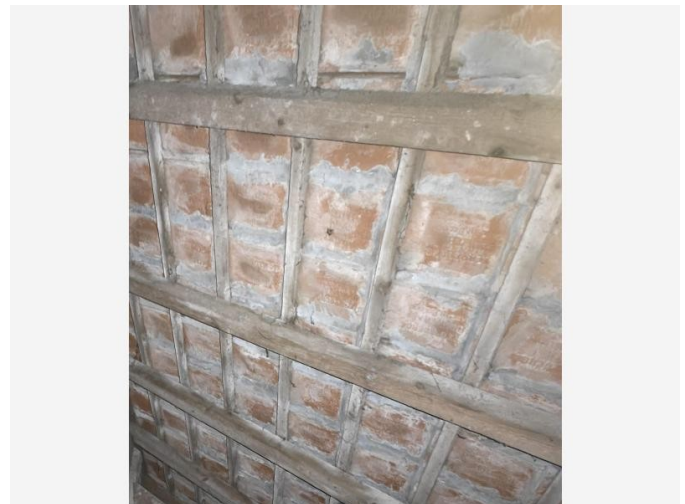
Beschrijving	Notitie	Terug te vinden op plannen
Fiche 12: Dakbedekking	Het dak van de gemeenschappelijk gebruikte delen betreft gebakken dakpannen.	Plan 1.5: Dak hoofdgebouw
Fiche 13: Mastiek schrijnwerk	De ramen zijn afgewerkt met zachte, niet-asbestverdachte kit, zowel tussen ruit en profiel, als tussen schrijnwerk en muur.	Plan 1.2: Pan appartement GVL Plan 1.3: Plan appartement 0101 Plan 1.4: Plan appartement 0201

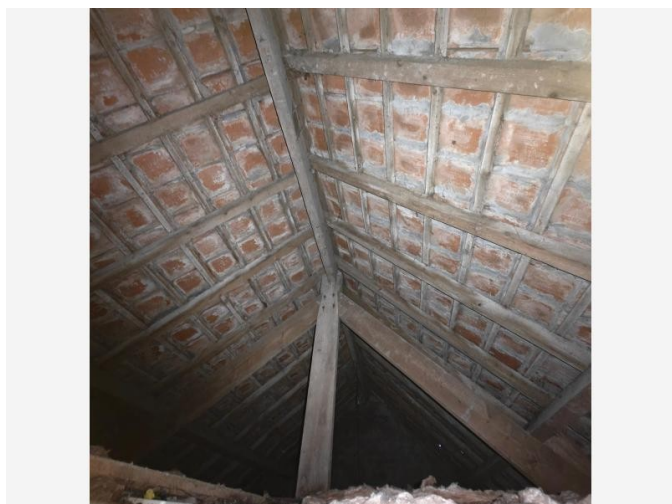
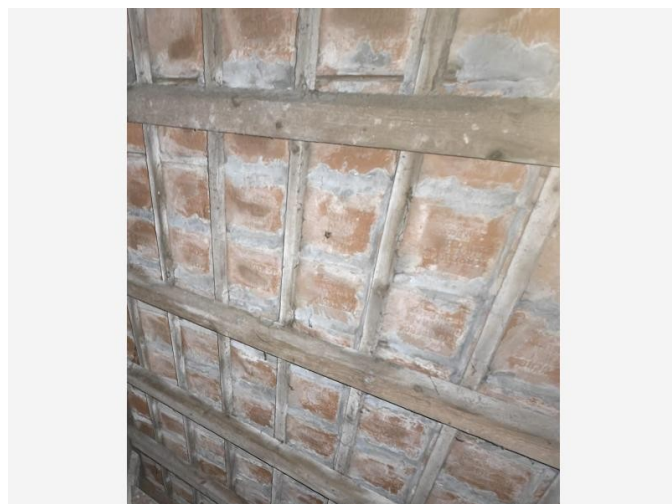
Beschrijving	Notitie	Terug te vinden op plannen
Fiche 14: Materialen onder de dakbedekking	Geen onderdak aanwezig.	Plan 1.5: Dak hoofdgebouw
Fiche 15: Leidingisolatie	Niet aanwezig in de woning.	-
Fiche 16: Materialen liftinfrastructuur	Geen lift in de woning aanwezig.	-
