Asbestinventarisatetest

Rollegemstraat 142, 8880 Ledegem

Attestnummer : 20231222-000020.000

Uitgegeven op : 22.12.2023

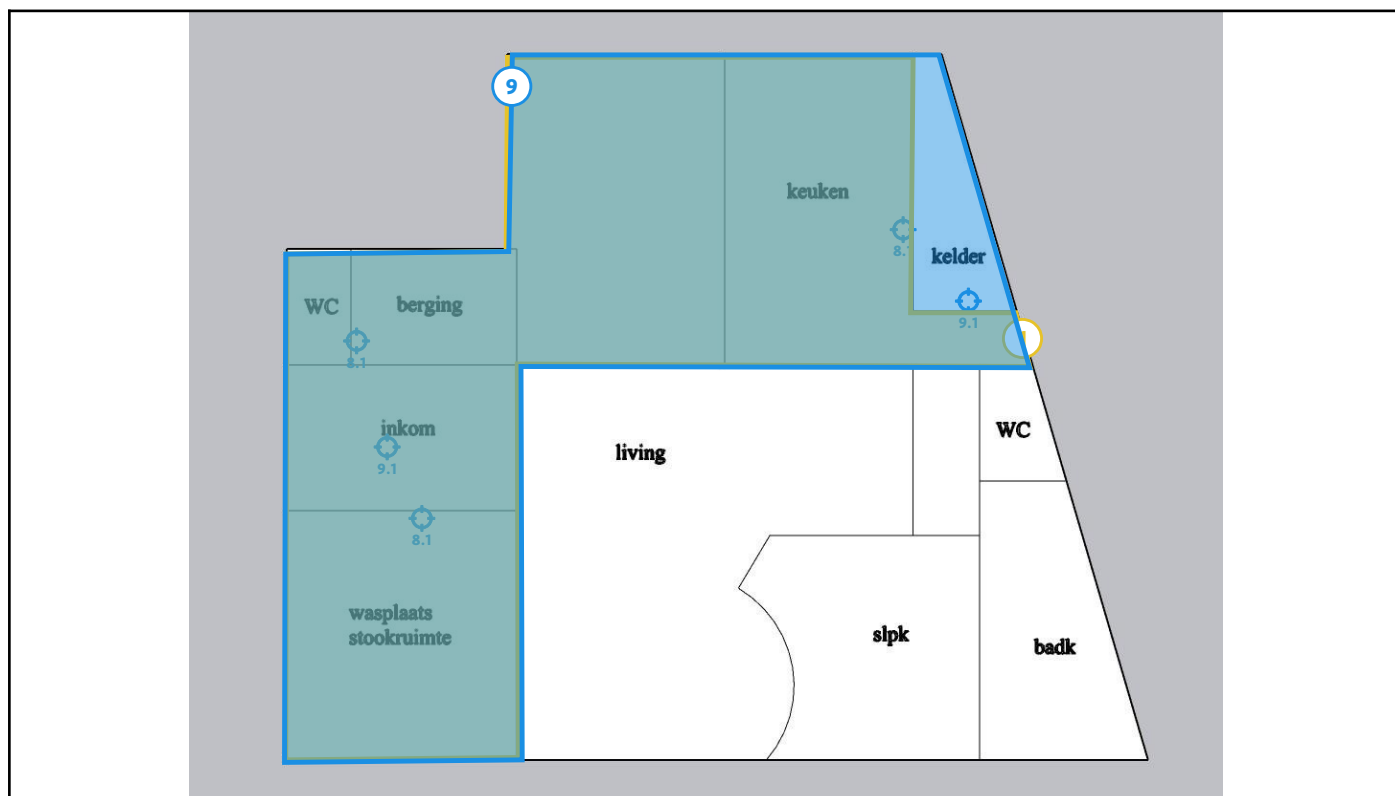
Plan 1.2: plan glvl

Beschrijving	Type	Actie
1. gietijzeren radiator	Asbestmateriaal	Zorgvuldig beheren
8. MS pleister wanden	Geen asbest	-
8.1 Code: 2360077-01	Mengmonster	-
9. pleister MS plafond	Geen asbest	-
9.1 Code: 2360077-02	Mengmonster	-

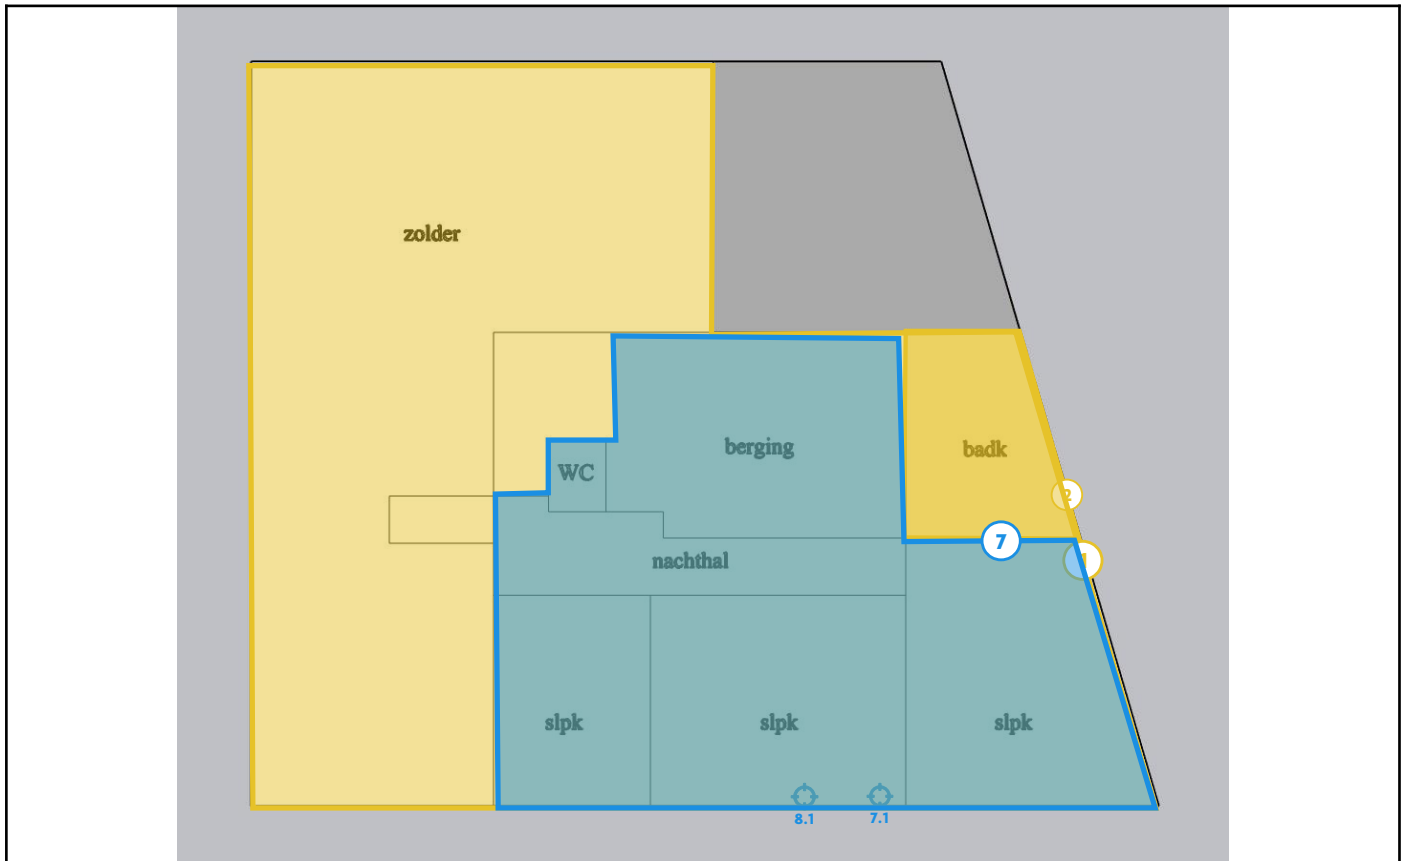
Plan 1.3: plan verdiep

Beschrijving	Type	Actie
1. gietijzeren radiator	Asbestmateriaal	Zorgvuldig beheren
2. plafond badkamer	Asbestmateriaal	Zorgvuldig beheren
7. vloervinyl verdiep woning	Geen asbest	-
7.1 Code: 2360077-06	Puntmonster	-
8. MS pleister wanden	Geen asbest	-
8.1 Code: 2360077-01	Mengmonster	-

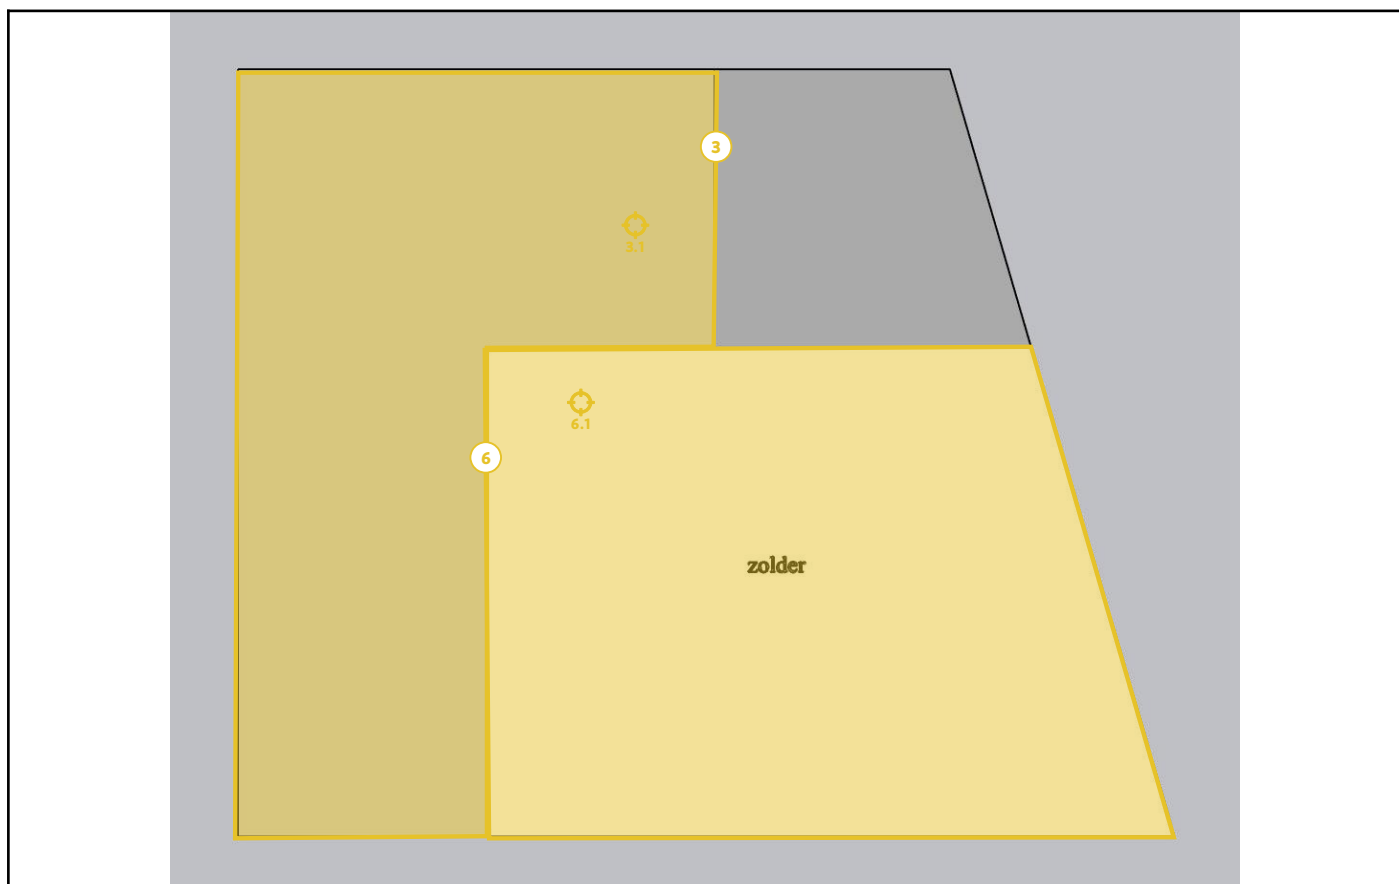
Plan 1.4: plan zolder

Beschrijving	Type	Actie
3. onderdak (bruin) uitbouw woning	Asbestmateriaal	Zorgvuldig beheren
3.1 Code: 2360077-03	Puntmonster	-
6. onderdak woning roze	Asbestmateriaal	Zorgvuldig beheren
6.1 Code: 2360077-05	Puntmonster	-

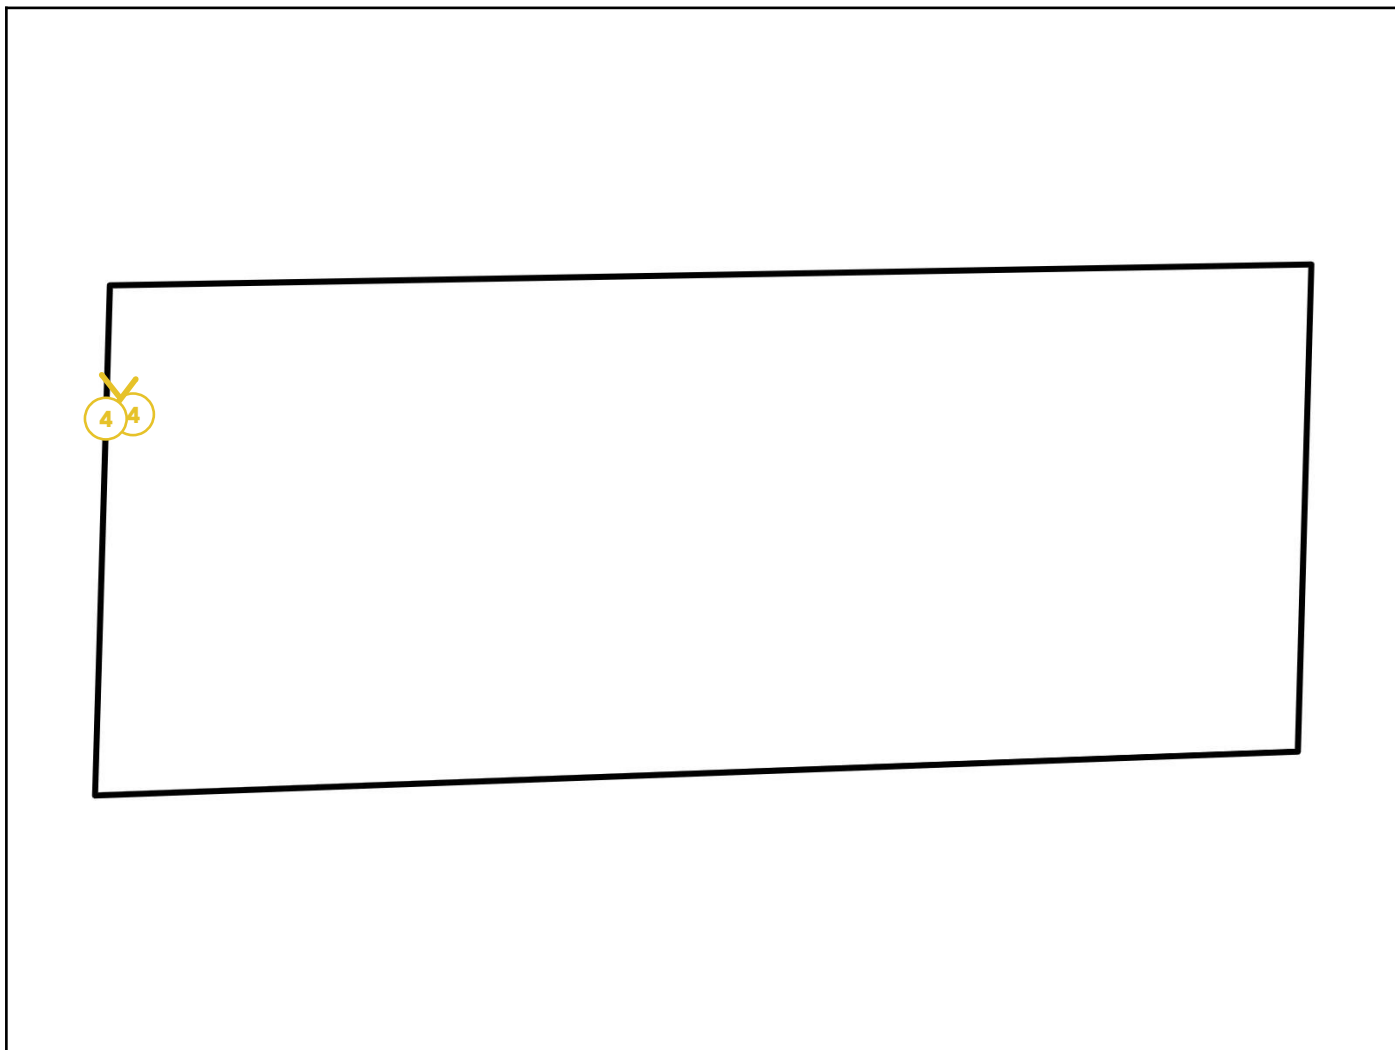
Plan 2.1: garages plan

Beschrijving	Type	Actie
4. zekeringkast in bakeliet	Asbestmateriaal	Zorgvuldig beheren

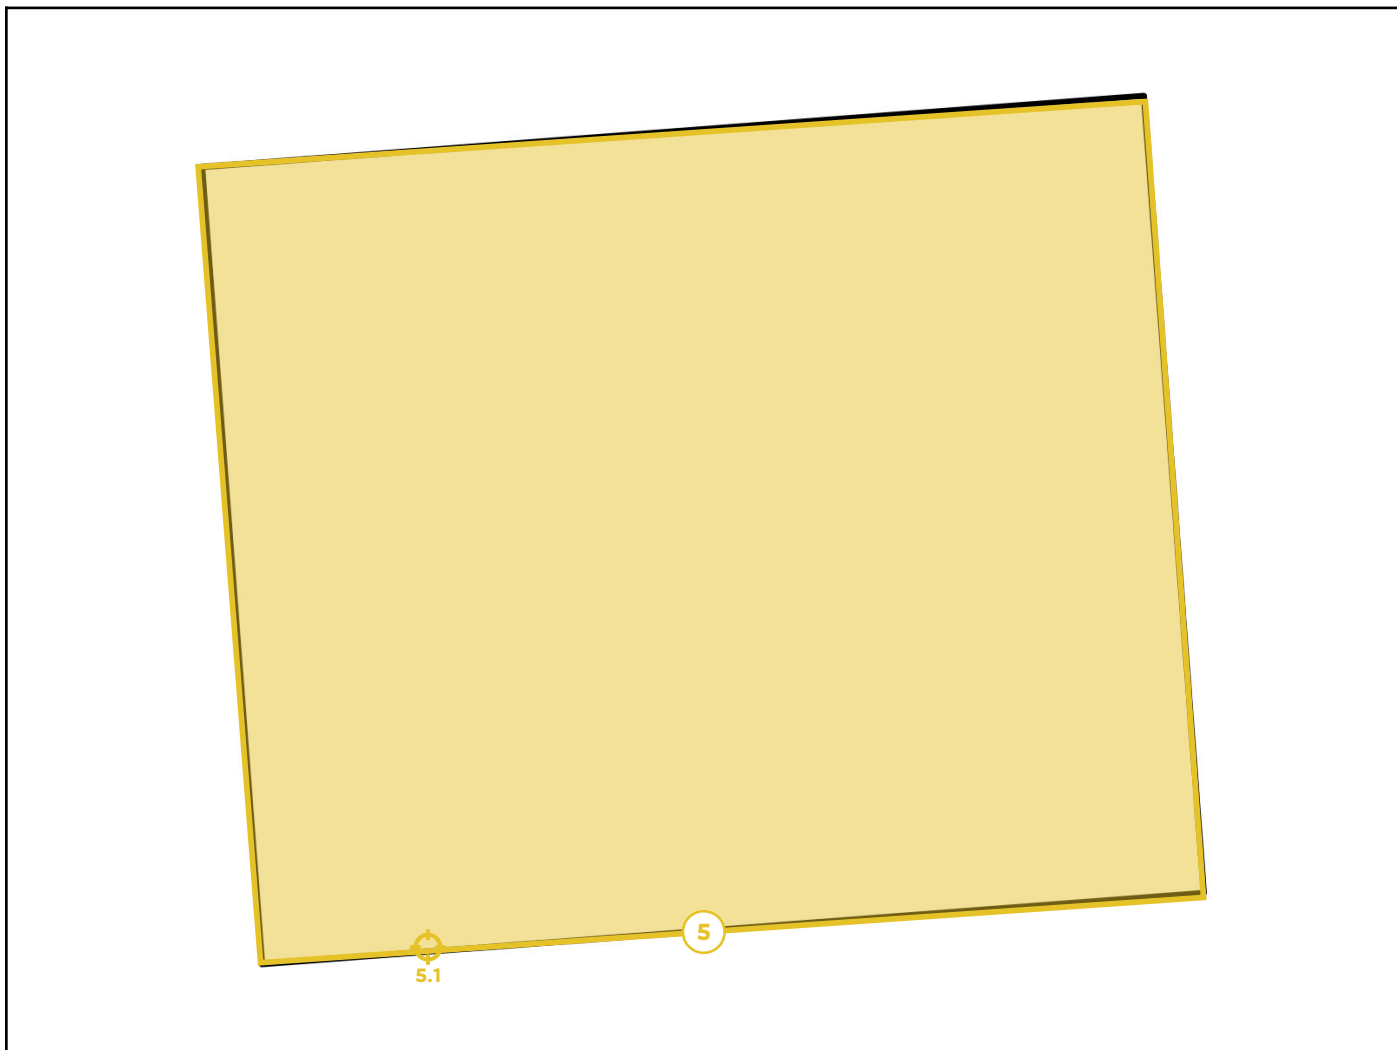
Plan 3.1: tuinhuis plan

Beschrijving	Type	Actie
5. onderdak tuinhuis	Asbestmateriaal	Zorgvuldig beheren
5.1 Code: 2360077-04	Puntmonster	-

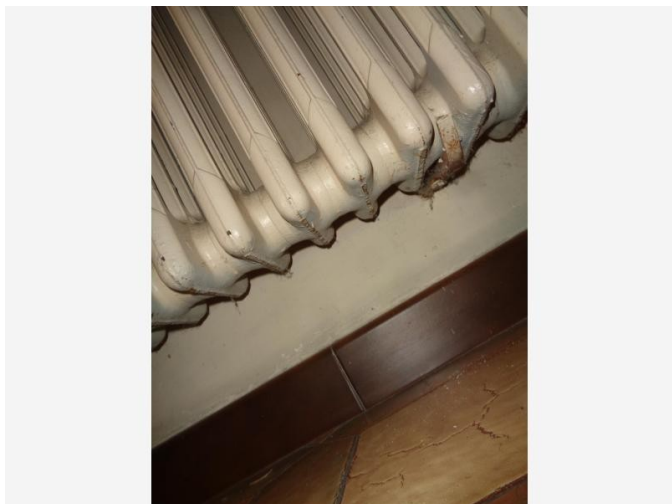
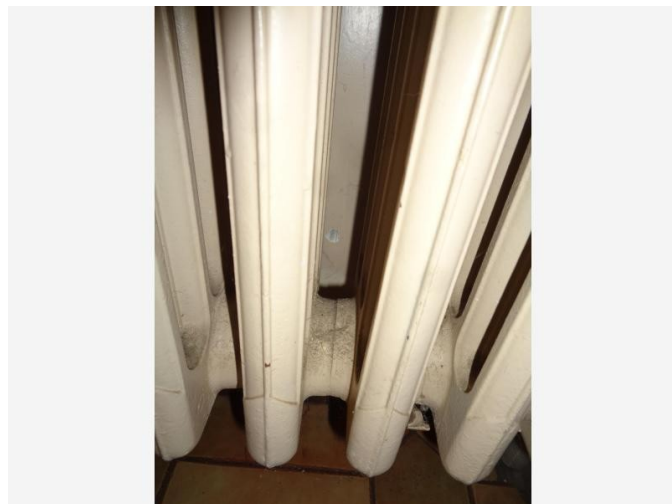
Het asbestmateriaal valt onder de mijlpaal van 2040.

Eindbeoordeling materiaalrisico	Zeer laag materiaalrisico en/of zeer lage kans op vezelvrijgave
---------------------------------	---

Beschrijving	gietijzeren radiator
Omgeving	Binnen
Primaire drager	Ruimteverwarming
Asbestmateriaal	Pakking, dichting
Bindmiddel van asbestmateriaal	Karton - papier - viltachtig
Gebondenheid op basis van bindmiddel	Niet-hechtgebonden
Hoeveelheid (gewicht - aantal)	<ul style="list-style-type: none">• 3,00 kg - 1 stuk
Totaal gewicht	3,00 kg
Eenvoudig bereikbaar	Nee <ul style="list-style-type: none">• Het asbestmateriaal is bedekt (uitgezonderd laag verf, coating, behang, kunststof, textiel) en het wegnemen van het bedekkende materiaal kan niet zonder het bedekkende materiaal te beschadigen.
Bevestigingswijze	<ul style="list-style-type: none">• Geklemd

Identificatiemethode	Vaststelling zonder monstername
Destructieve handeling voor identificatie	Nee
Opmerking	overal in de woning (behalve in gerenoveerde gedeelte) zijn er nog gietijzeren radiatoren die mogelijk asbestdichtingen bevatten tussen de platen, alsook asbestdichting aan de aansluitingskoppeling.

- Zorg voor een veilig beheer en verwijder dit asbestmateriaal wanneer het bij werken eenvoudig bereikbaar wordt. Controleer de toestand jaarlijks op wijzigingen.

- Eenvoudige handelingen: mag via doe-het-zelf of door werknemer(s) met opleidingsattest eenvoudige handelingen
Bij verwijdering zal de radiator in z'n geheel verwijderd worden, wel rekening mee houden dat er mogelijk asbestdichtingen is verwerkt zitten.

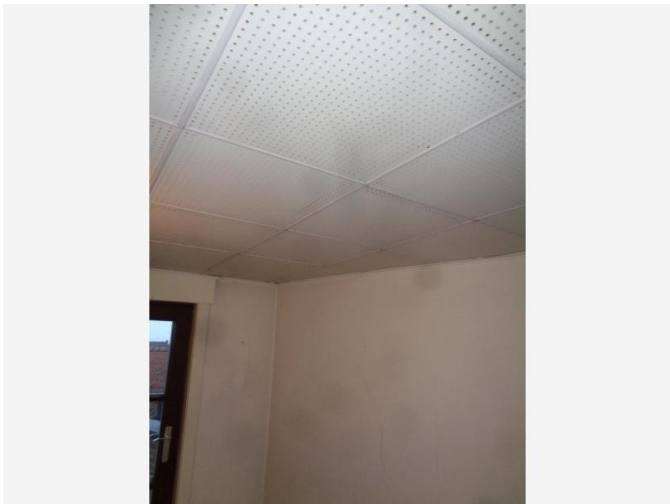
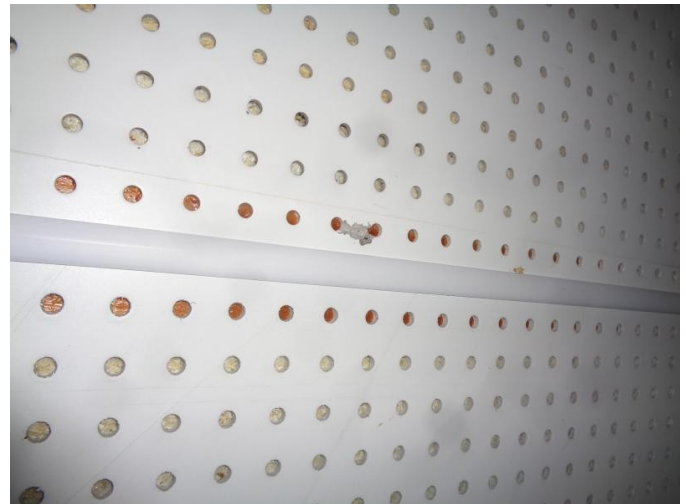
Het asbestmateriaal valt onder de mijlpaal van 2040.

Eindbeoordeling materiaalrisico	Laag materiaalrisico en/of verlaagde kans op vezelvrijgave
---------------------------------	--

Beschrijving	plafond badkamer
Omgeving	Binnen
Primaire drager	Plafond
Asbestmateriaal	Plaat, paneel, tablet - Type Massal
Bindmiddel van asbestmateriaal	Cement
Gebondenheid op basis van bindmiddel	Hecht
Hoeveelheid (oppervlakte - dikte - aantal)	• 12,00 m ² - 0,50 cm - 1 stuk
Totaal volume	0,06 m ³
Eenvoudig bereikbaar	Ja
Bevestigingswijze	• Geklemd
Identificatiemethode	Vaststelling zonder monstername

- Zorg voor een veilig beheer. Vermijd het beschadigen van het asbestmateriaal. Controleer de toestand jaarlijks op wijzigingen.

- Eenvoudige handelingen: mag via doe-het-zelf of door werknemer(s) met opleidingsattest eenvoudige handelingen
De platen één per één en in hun geheel verwijderen. Niet stuk maken en niet mee gooien.
Gebruik de persoonlijke beschermingsmaatregelen.

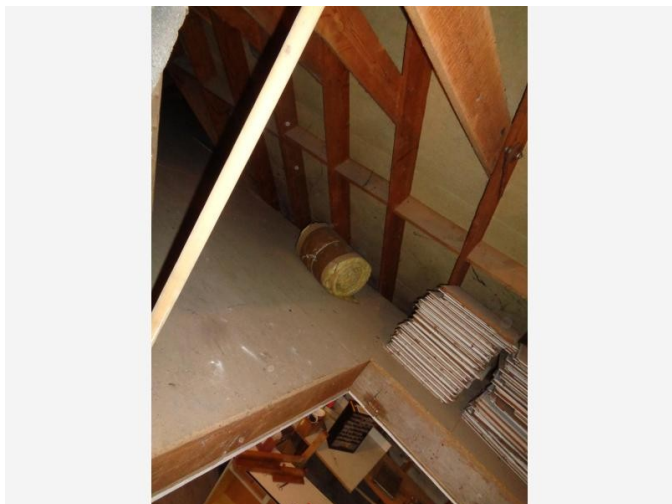
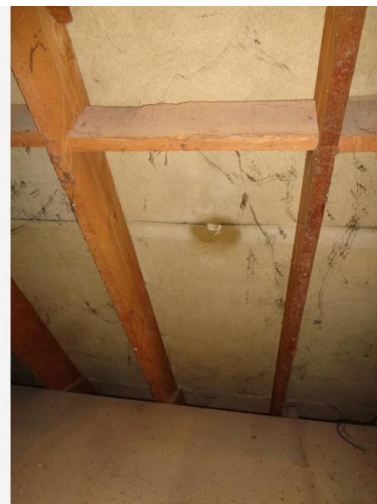
Het asbestmateriaal valt onder de mijlpaal van 2040.

Eindbeoordeling materiaalrisico	Laag materiaalrisico en/of verlaagde kans op vezelvrijgave
---------------------------------	--

#	Type	Referentie	Resultaat
3.1	Puntmonster	2360077-03	Chrysotiel

Beschrijving	onderdak (bruin) uitbouw woning
Omgeving	Binnen
Primaire drager	Schuin dak
Asbestmateriaal	Plaat, paneel, tablet - Type Menuiserite
Bindmiddel van asbestmateriaal	Cement
Gebondenheid op basis van bindmiddel	Hecht
Hoeveelheid (oppervlakte - dikte - aantal)	• 140,00 m ² - 0,50 cm - 1 stuk

- Zorg voor een veilig beheer en verwijder dit asbestmateriaal wanneer het bij werken eenvoudig bereikbaar wordt. Controleer de toestand jaarlijks op wijzigingen.

- Eenvoudige handelingen: mag via doe-het-zelf of door werknemer(s) met opleidingsattest eenvoudige handelingen
Verwijder eerst de dakpannen. Erna voorzichtig houten draaglatjes en onderdakplaten loswrikken. De Asbesthoudende platen één voor één en in hun geheel verwijderen. Vooraf de platen best wel fixeren. Indien de platen moeilijk los te krijgen zijn zonder beschadiging, dan is het best onder constante verneveling te werken. Niet gooien met de platen en geen stortkokers gebruiken.

Gebruik de persoonlijke beschermingsmaatregelen.

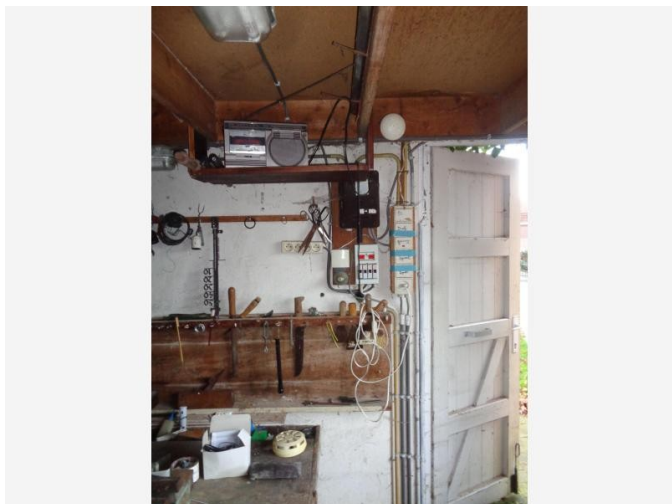
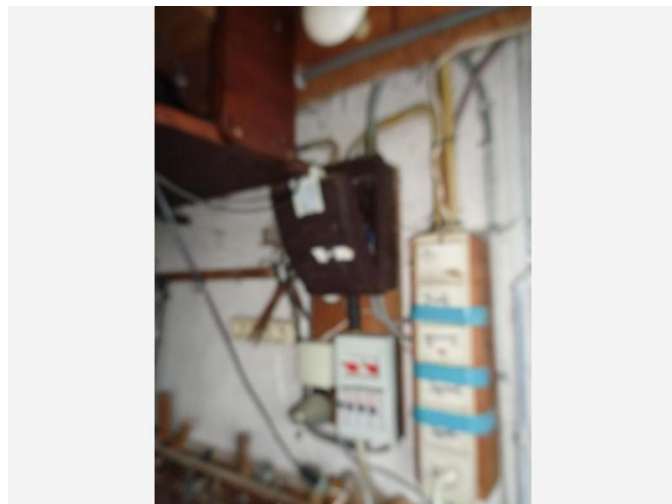
Het asbestmateriaal valt onder de mijlpaal van 2040.

Eindbeoordeling materiaalrisico	Zeer laag materiaalrisico en/of zeer lage kans op vezelvrijgave
---------------------------------	---

Beschrijving	zekeringkast in bakeliet
Omgeving	Binnen
Primaire drager	Communicatie en elektrische infrastructuur en uitrusting
Asbestmateriaal	zekeringkast in Bakeliet
Bindmiddel van asbestmateriaal	Kunststof of -hars
Gebondenheid op basis van bindmiddel	Hecht
Hoeveelheid (gewicht - aantal)	<ul style="list-style-type: none">• 1,00 kg - 1 stuk
Totaal gewicht	1,00 kg
Eenvoudig bereikbaar	Ja
Bevestigingswijze	<ul style="list-style-type: none">• Geschroefd
Identificatiemethode	Vaststelling zonder monsternamen

- Zorg voor een veilig beheer. Vermijd het beschadigen van het asbestmateriaal. Controleer de toestand jaarlijks op wijzigingen.

- Eenvoudige handelingen: mag via doe-het-zelf of door werknemer(s) met opleidingsattest eenvoudige handelingen
Het verwijderen dient te gebeuren door een electricien die in het bezit is van het opleidingsattest eenvoudige handelingen

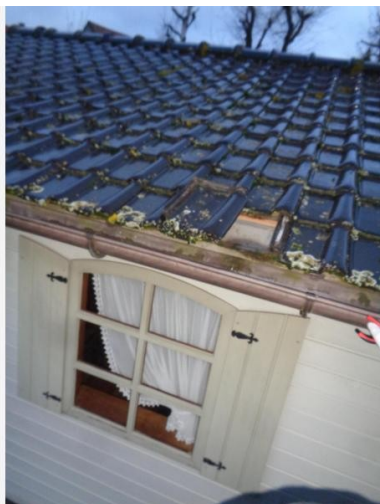
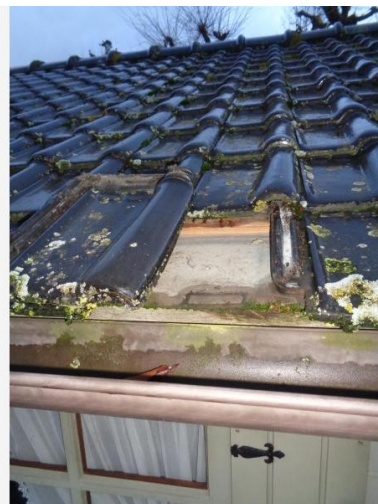
Het asbestmateriaal valt onder de mijlpaal van 2040.

Eindbeoordeling materiaalrisico	Laag materiaalrisico en/of verlaagde kans op vezelvrijgave
---------------------------------	--

#	Type	Referentie	Resultaat
5.1	Puntmonster	2360077-04	Chrysotiel

Beschrijving	onderdak tuinhuis
Omgeving	Binnen
Primaire drager	Schuin dak
Asbestmateriaal	Plaat, paneel, tablet - Type Menuiserite
Bindmiddel van asbestmateriaal	Cement
Gebondenheid op basis van bindmiddel	Hecht
Hoeveelheid (oppervlakte - dikte - aantal)	• 20,00 m ² - 0,50 cm - 1 stuk

- Zorg voor een veilig beheer en verwijder dit asbestmateriaal wanneer het bij werken eenvoudig bereikbaar wordt. Controleer de toestand jaarlijks op wijzigingen.

- Eenvoudige handelingen: mag via doe-het-zelf of door werknemer(s) met opleidingsattest eenvoudige handelingen
Verwijder eerst de dakpannen. Erna voorzichtig houten draaglatjes en onderdakplaten loswrikken. De Asbesthoudende platen één voor één en in hun geheel verwijderen. Vooraf de platen best wel fixeren. Indien de platen moeilijk los te krijgen zijn zonder beschadiging, dan is het best onder constante verneveling te werken. Niet gooien met de platen en geen stortkokers gebruiken.

Gebruik de persoonlijke beschermingsmaatregelen.

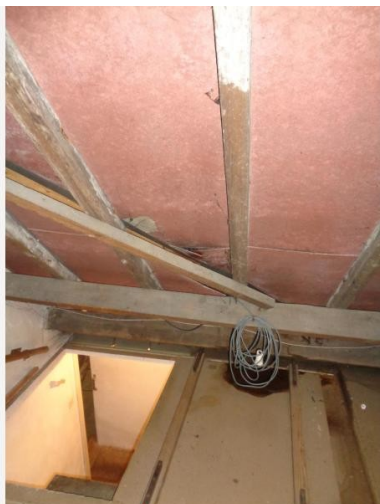
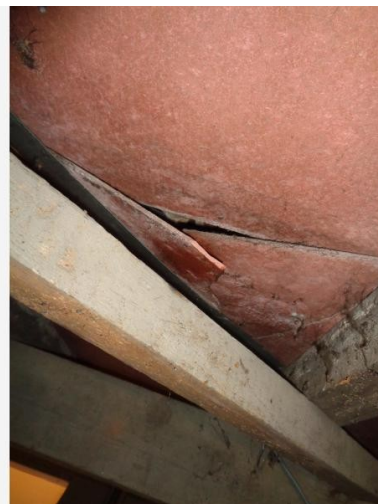
Het asbestmateriaal valt onder de mijlpaal van 2040.

Eindbeoordeling materiaalrisico	Laag materiaalrisico en/of verlaagde kans op vezelvrijgave
---------------------------------	--

#	Type	Referentie	Resultaat
6.1	Puntmonster	2360077-05	Chrysotiel

Beschrijving	onderdak woning roze
Omgeving	Binnen
Primaire drager	Schuin dak
Asbestmateriaal	Plaat, paneel, tablet - Type Menuiserite
Bindmiddel van asbestmateriaal	Cement
Gebondenheid op basis van bindmiddel	Hecht
Hoeveelheid (oppervlakte - dikte - aantal)	• 150,00 m ² - 0,50 cm - 1 stuk

- Zorg voor een veilig beheer en verwijder dit asbestmateriaal wanneer het bij werken eenvoudig bereikbaar wordt. Controleer de toestand jaarlijks op wijzigingen.

- Eenvoudige handelingen: mag via doe-het-zelf of door werknemer(s) met opleidingsattest eenvoudige handelingen
Verwijder eerst de dakpannen. Erna voorzichtig houten draaglatjes en onderdakplaten loswrikken. De Asbesthoudende platen één voor één en in hun geheel verwijderen. Vooraf de platen best wel fixeren. Indien de platen moeilijk los te krijgen zijn zonder beschadiging, dan is het best onder constante verneveling te werken. Niet gooien met de platen en geen stortkokers gebruiken.

Gebruik de persoonlijke beschermingsmaatregelen.

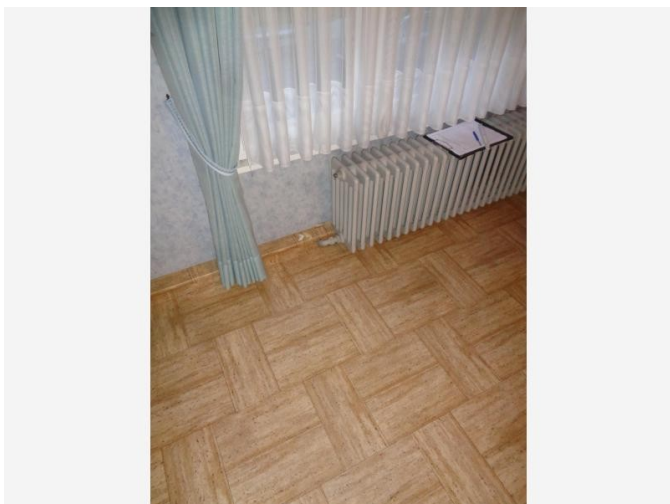
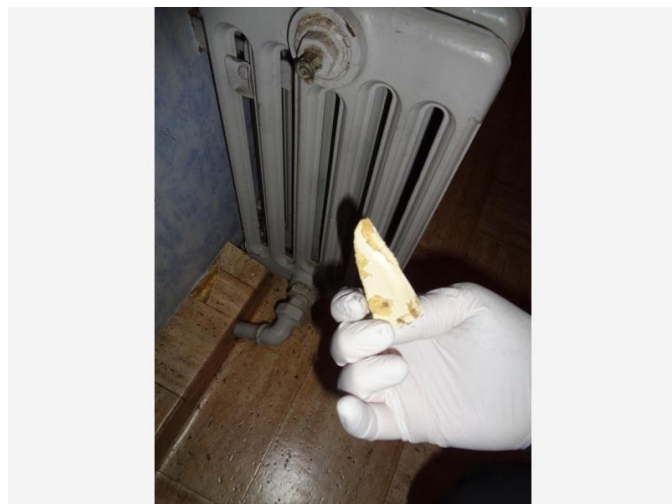
Geen asbest

#	Type	Referentie	Resultaat
7.1	Puntmonster	2360077-06	Geen asbest

Beschrijving	vloervinyl verdiep woning
Omgeving	Binnen
Primaire drager	Vloer-plafondopening (luik, ...)
Bindmiddel van materiaal	Karton - papier - viltachtig

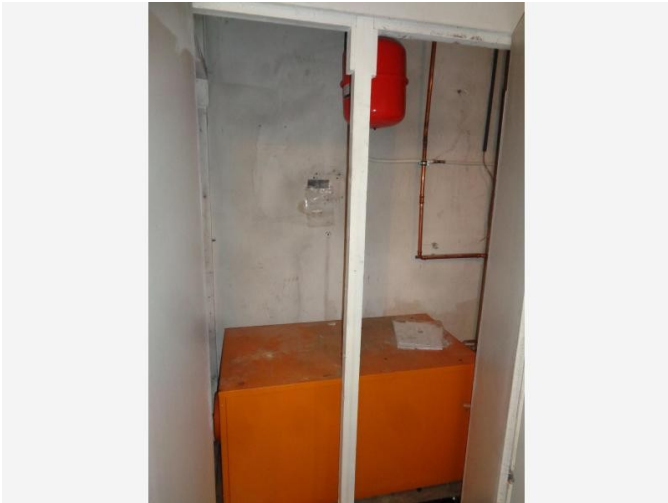
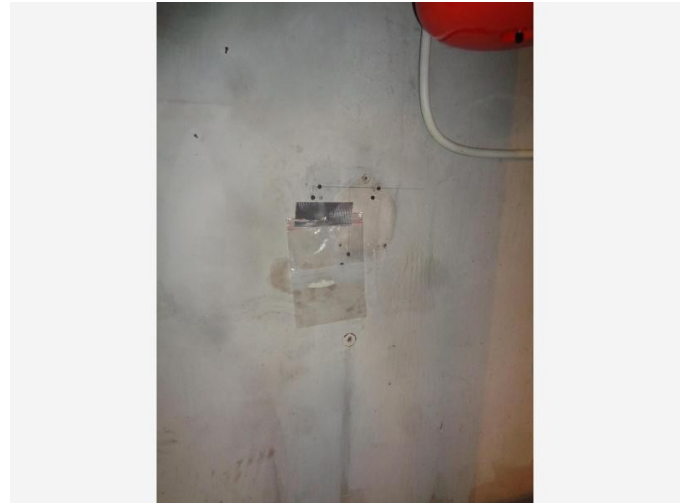
Geen asbest

#	Type	Referentie	Resultaat
8.1	Mengmonster	2360077-01	Geen asbest

Beschrijving	MS pleister wanden
Omgeving	Binnen
Primaire drager	Binnenwand

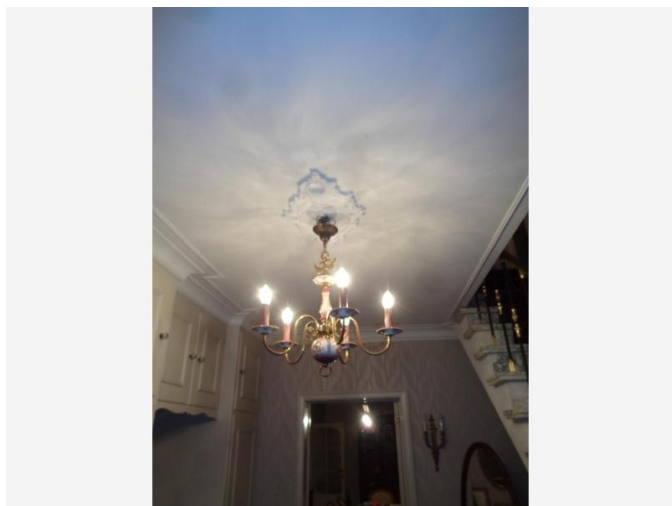
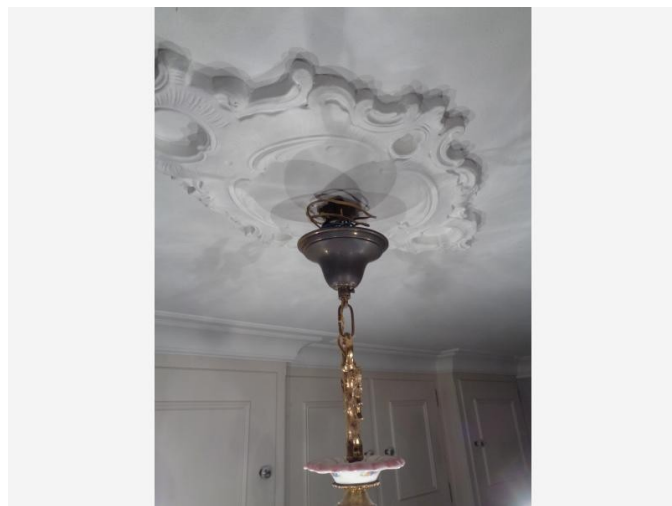
Fiche 9: pleister MS plafond

Geen asbest

#	Type	Referentie	Resultaat
9.1	Mengmonster	2360077-02	Geen asbest

Beschrijving	pleister MS plafond
Omgeving	Binnen
Primaire drager	Plafond
Bindmiddel van materiaal	Gips - kalk
