Asbestinventarisatetest

Izegemsestraat 2, 8880 Ledegem

Attestnummer : 20231011-000165.000

Uitgegeven op : 11.10.2023

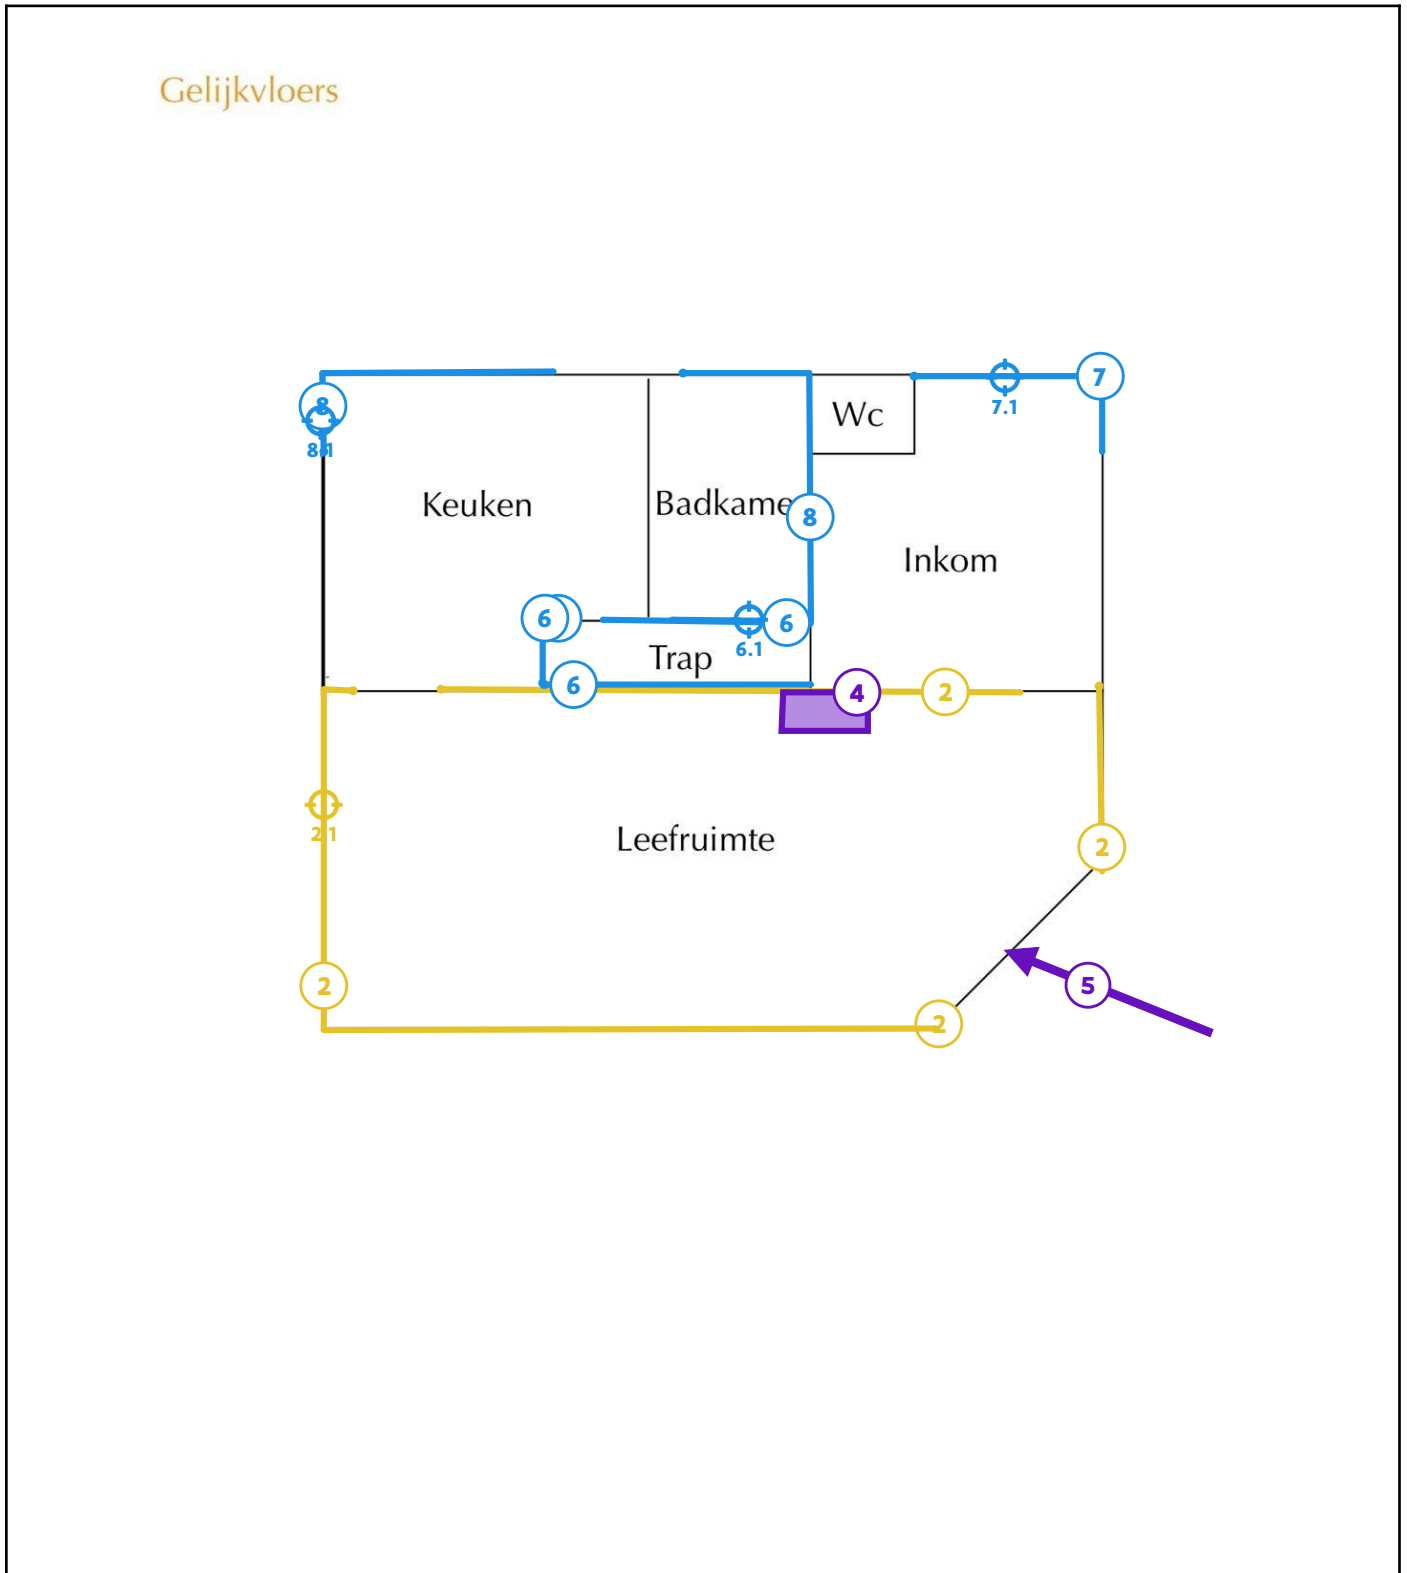
Plan 1.1: Gelijkvloers

2. Lambrisering	Asbestmateriaal	Zorgvuldig beheren
2.1 Code: MM 2 lambrisering woonkamer	Puntmonster	-
4. Schoorsteen	Advies	-
5. Marmer tablet	Advies	-
6. Plaatmateriaal traphal	Geen asbest	-
6.1 Code: MM 5 Plaatmateriaal traphal	Puntmonster	-
7. Pleisterwerk droge ruimte	Geen asbest	-
7.1 Code: MM 1 pleisterwerk droge ruimte	Mengmonster	-
8. Fiaences	Geen asbest	-
8.1 Code: MM4 muurbekleding Fiaences	Puntmonster	-

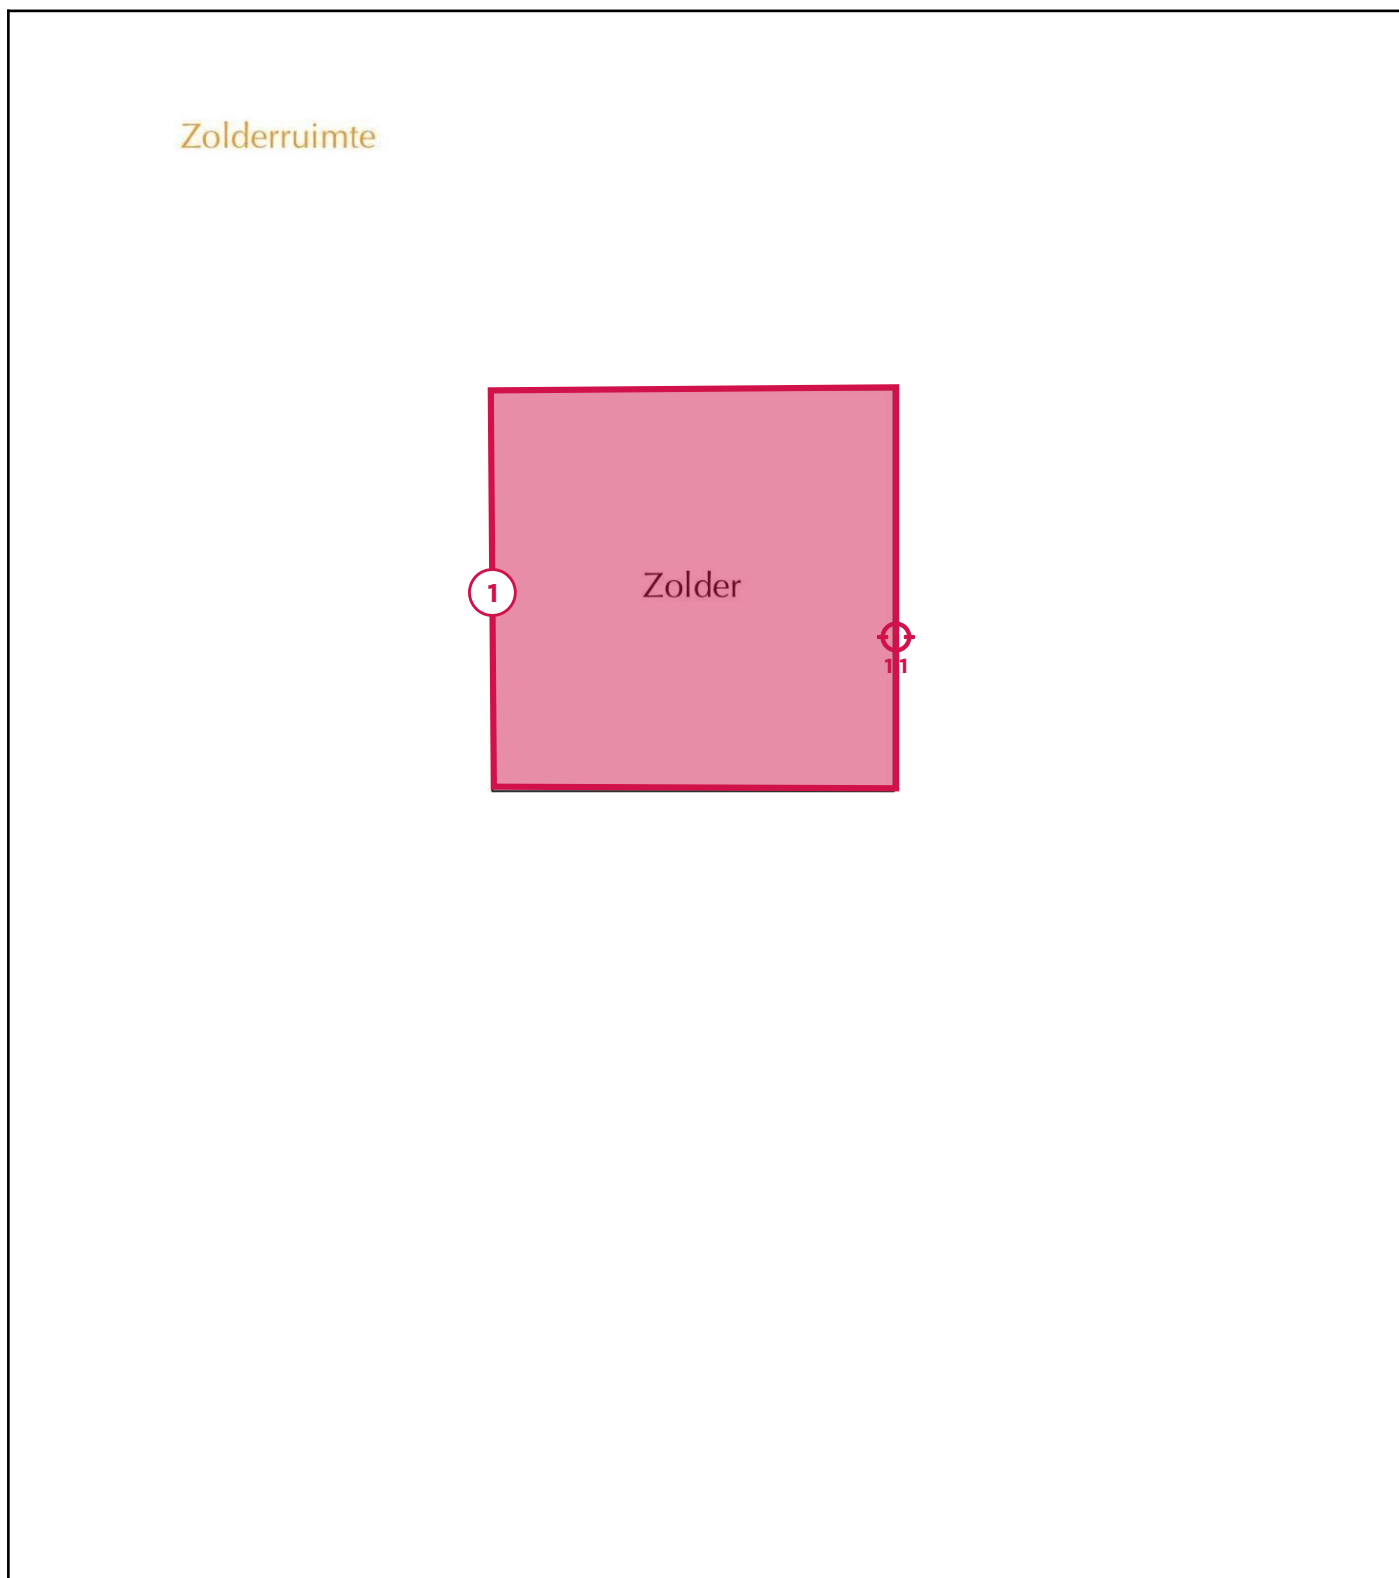
Plan 1.3: Zolder

1. Onderdak hellend dak	Asbestmateriaal	Dringend maatregelen nemen
1.1 Code: MM 03 onderdak Menuiserie	Puntmonster	-

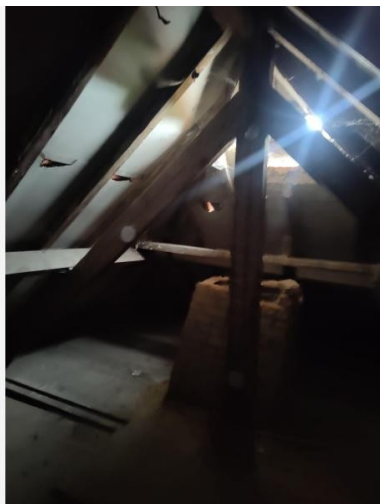
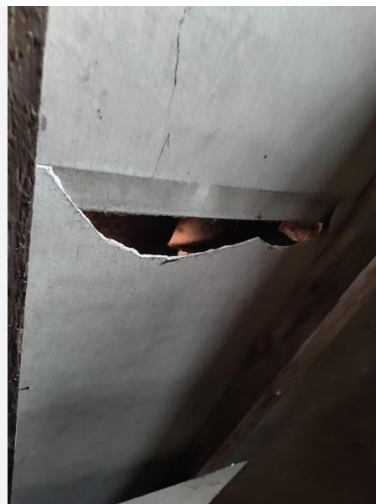
- Eenvoudige handelingen: enkel door erkend asbestverwijderaar
Het onderdak is verveerd.

Eindbeoordeling materiaalrisico	Hoog materiaalrisico en/of hoge kans op vezelvrijgave
---------------------------------	---

Gebondenheid	Categorie 1: hechtgebonden in oorsprong
Asbestsoort (vezeltype)	Alleen chrysotiel
Asbestconcentratie	Laag (< 50%)
Afschermingsgraad van het gehele materiaal	Geheel of deels (ook) vrij aan de binnenlucht
Toestand van het materiaal	Zwaar beschadigd, zwaar verweerd

#	Type	Referentie	Resultaat
1.1	Puntmonster	MM 03 onderdak Menuiserite	Chrysotiel

Beschrijving	Onderdak hellend dak
Omgeving	Binnen
Primaire drager	Schuin dak
Asbestmateriaal	Plaat, paneel, tablet - Type Menuiserite
Bindmiddel van asbestmateriaal	Cement
Gebondenheid op basis van bindmiddel	Hecht
Hoeveelheid (oppervlakte - dikte - aantal)	• 75,00 m ² - 0,50 cm - 1 stuk
Totaal volume	0,375 m ³

Dringend maatregelen nemen

- Sluit de ruimte luchtdicht af en vermijd het betreden van de ruimte.
- Zorg voor een veilig beheer en verwijder dit asbestmateriaal wanneer het bij werken eenvoudig bereikbaar wordt. Controleer de toestand jaarlijks op wijzigingen.

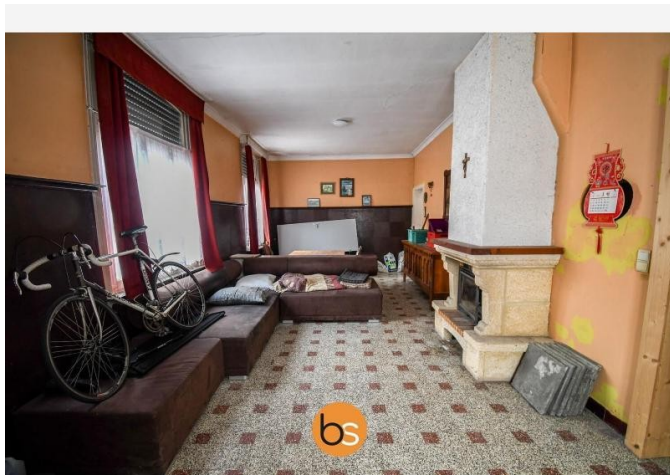
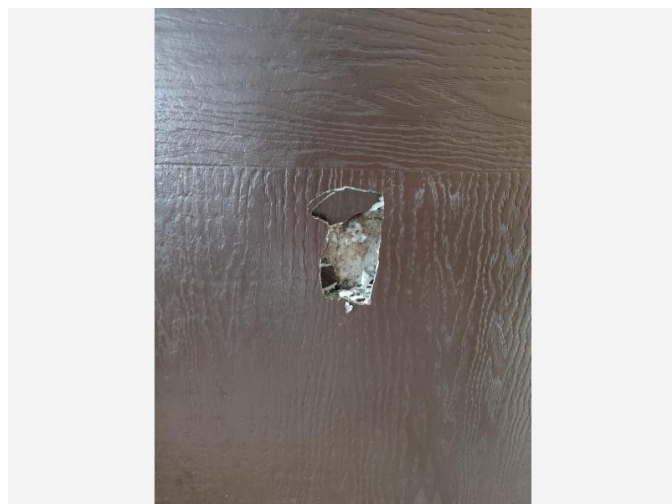
- Eenvoudige handelingen: mag via doe-het-zelf of door werknemer(s) met opleidingsattest eenvoudige handelingen
De lambrisering is in goede staat. Deze toepassing kan veilig verwijderd worden indien de toepassing niet beschadigd wordt.

Eindbeoordeling materiaalrisico	Zeer laag materiaalrisico en/of zeer lage kans op vezelvrijgave
---------------------------------	---

Gebondenheid	Categorie 1: hechtgebonden in oorsprong
Asbestsoort (vezeltype)	Alleen chrysotiel
Asbestconcentratie	Laag (< 50%)
Afschermingsgraad van het gehele materiaal	Stootvaste afscherming of omkasting
Toestand van het materiaal	Onbeschadigd, niet verweerd

#	Type	Referentie	Resultaat
2.1	Puntmonster	MM 2 lambrisering woonkamer	Chrysotiel

Beschrijving	Lambrisering
Omgeving	Binnen
Primaire drager	Binnenwand
Asbestmateriaal	Dak- en gevelbekleding - Plaat
Bindmiddel van asbestmateriaal	Cement
Gebondenheid op basis van bindmiddel	Hecht
Hoeveelheid (oppervlakte - dikte - aantal)	• 30,00 m ² - 1,00 cm - 1 stuk
Totaal volume	0,30 m ³

Zorgvuldig beheren

- Zorg voor een veilig beheer. Vermijd het beschadigen van het asbestmateriaal. Controleer de toestand jaarlijks op wijzigingen.

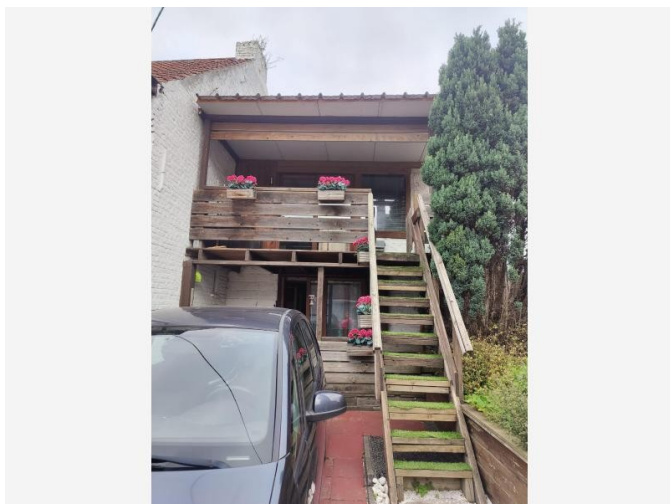
Situeringfoto

Uitgesloten van inspectie

Bouwjaar: 2006

Constructies gebouwd vanaf 2001 moeten niet onderzocht worden

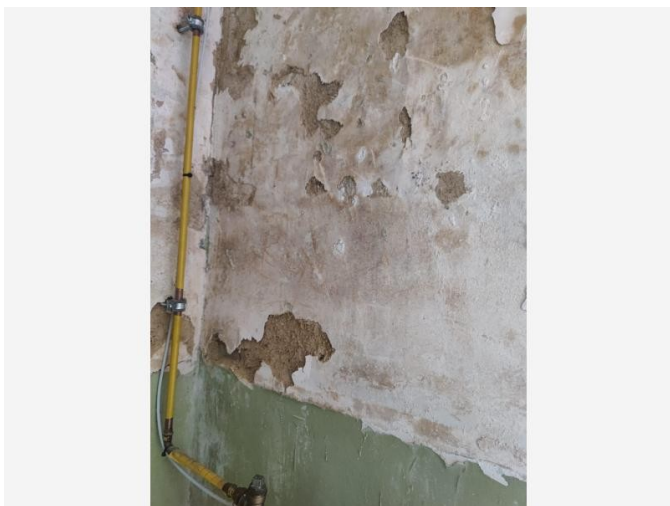
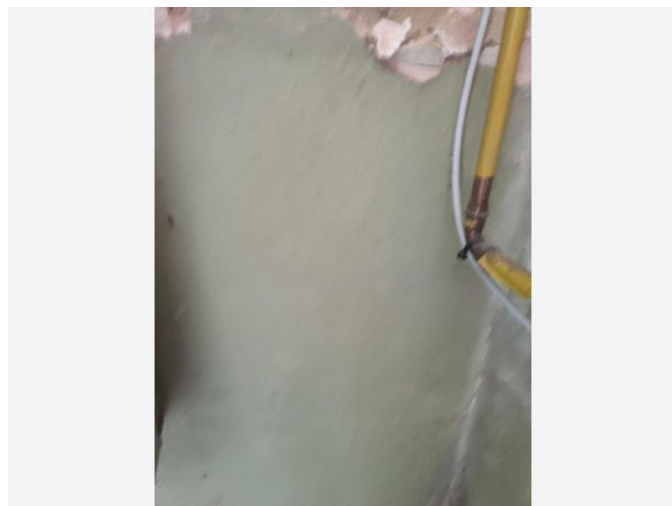
Geen asbest

#	Type	Referentie	Resultaat
7.1	Mengmonster	MM 1 pleisterwerk droge ruimte	Geen asbest

Beschrijving	Pleisterwerk droge ruimte
Omgeving	Binnen
Primaire drager	Wand buitenschil

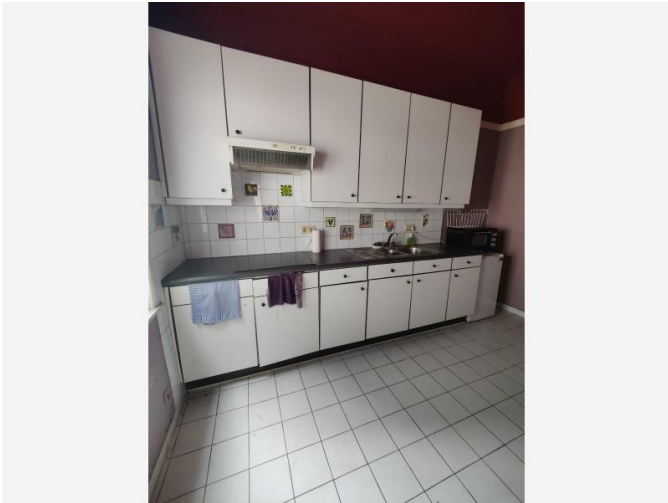
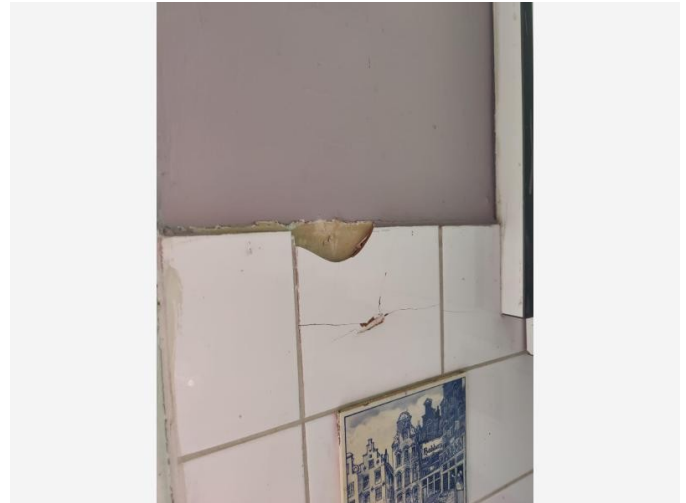
Geen asbest

#	Type	Referentie	Resultaat
8.1	Puntmonster	MM4 muurbekleding Fiaences	Geen asbest

Beschrijving	Fiaences
Omgeving	Binnen
Primaire drager	Binnenwand
Bindmiddel van materiaal	Cement
