Asbestinventarisatetest

Markgravenstraat 141/0, 2200 Herentals

Attestnummer : 20240514-000724.000

Uitgegeven op : 14.05.2024

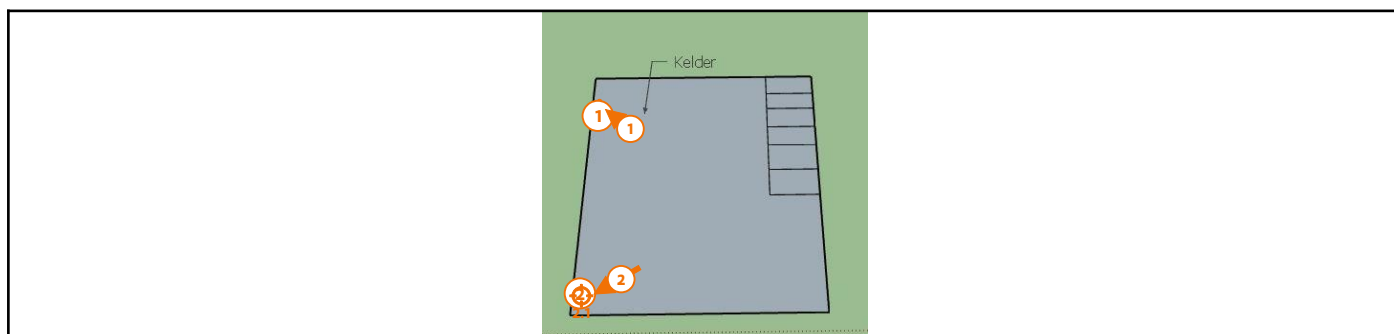
Plan 1.3: Kelder

Beschrijving	Type	Actie
1. Buis kelder	Asbestmateriaal	Verwijderen
2. Buis kelder	Asbestmateriaal	Verwijderen
2.1 Code: 000000305105	Puntmonster	-

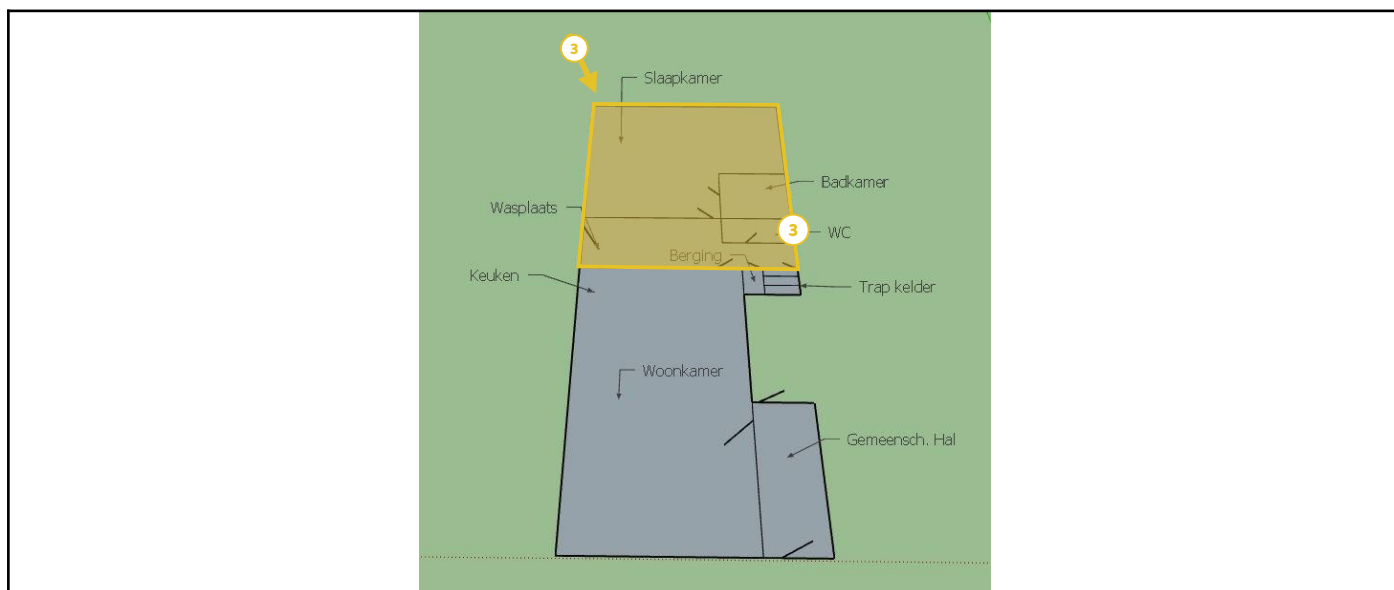
Plan 1.4: Grondplan

Beschrijving	Type	Actie
3. Roofing plat dak	Asbestmateriaal	Zorgvuldig beheren

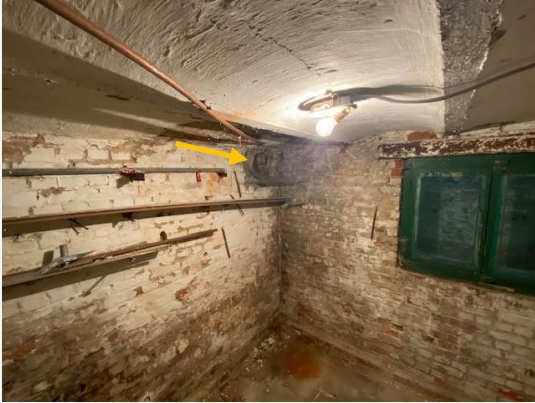
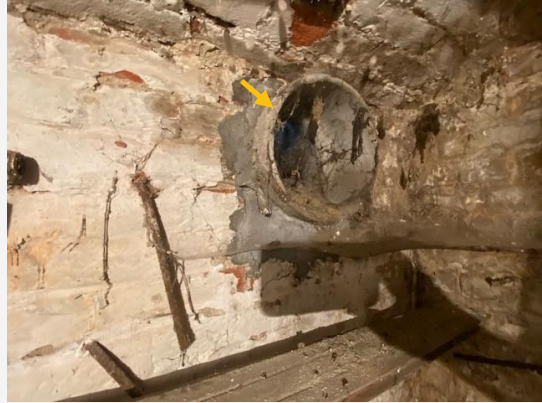
Het asbestmateriaal valt onder de mijlpaal van 2040.

Eindbeoordeling materiaalrisico	Verhoogd materiaalrisico en/of verhoogde kans op vezelvrijgave
---------------------------------	--

Gebondenheid	Categorie 1: hechtgebonden in oorsprong
Asbestsoort (vezeltype)	Crocidoliet aanwezig
Asbestconcentratie	Laag (< 50%)
Afschermingsgraad van het gehele materiaal	Geheel of deels (ook) vrij aan de binnenlucht
Toestand van het materiaal	Licht beschadigd, licht verweerd. Intact materiaal type Pical – asbestboard of categorie III 'gebondenheid'

Beschrijving	Buis kelder
Omgeving	Binnen
Primaire drager	Schacht-koker (technisch)
Asbestmateriaal	Verloren bekisting - Buis, koker
Bindmiddel van asbestmateriaal	Cement
Gebondenheid op basis van bindmiddel	Hecht
Hoeveelheid (lengte - omtrek - dikte - aantal)	<ul style="list-style-type: none">• 0,60 m - 50,00 cm - 1,00 cm - 1 stuk
Totaal volume	0,003 m ³
Eenvoudig bereikbaar	Ja
Bevestigingswijze	<ul style="list-style-type: none">• Geklemd

Verwijderen

- Verwijder dit asbestmateriaal zo snel mogelijk. Volg de toestand goed op.

- Hermetische zone (erkend asbestverwijderaar)
Daar deze buis ook geneld zit tussen de buitenmuur, laat deze via hermetische zone verwijderen door een erkend asbestverwijderaar.

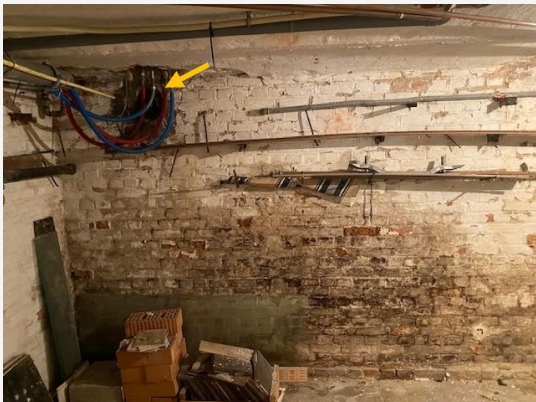
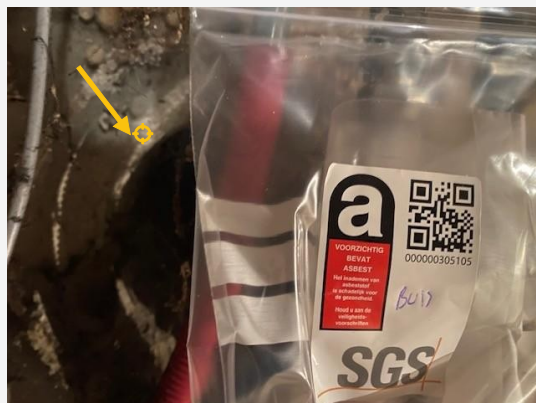
Het asbestmateriaal valt onder de mijlpaal van 2040.

Eindbeoordeling materiaalrisico	Verhoogd materiaalrisico en/of verhoogde kans op vezelvrijgave
---------------------------------	--

Gebondenheid	Categorie 1: hechtgebonden in oorsprong
Asbestsoort (vezeltype)	Alleen chrysotiel
Asbestconcentratie	Laag (< 50%)
Afschermingsgraad van het gehele materiaal	Geheel of deels (ook) vrij aan de binnenlucht
Toestand van het materiaal	Matig beschadigd, matig verweerd

#	Type	Referentie	Resultaat
2.1	Puntmonster	000000305105	Chrysotiel

Beschrijving	Buis kelder
Omgeving	Binnen
Primaire drager	Infrastructuur voor transport- en vervoersmiddelen
Asbestmateriaal	Verloren bekisting - Buis, koker
Bindmiddel van asbestmateriaal	Cement
Gebondenheid op basis van bindmiddel	Hecht
Hoeveelheid (lengte - omtrek - dikte - aantal)	• 0,40 m - 50,00 cm - 1,00 cm - 1 stuk

Verwijderen

- Verwijder dit asbestmateriaal zo snel mogelijk. Volg de toestand goed op.

- Hermetische zone (erkend asbestverwijderaar)
Daar de buis vast zit tussen een buitenmuur kan deze best via hermetische zone verwijderd worden door een erkend asbestverwijderaar.

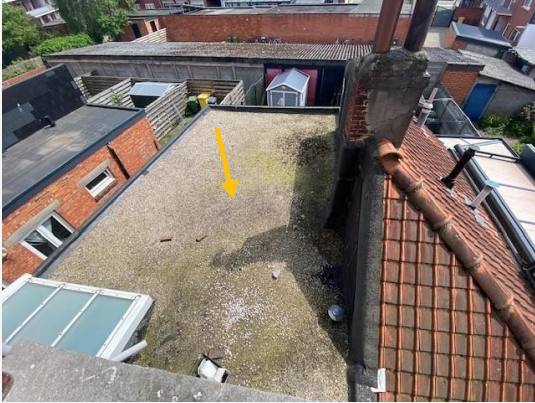
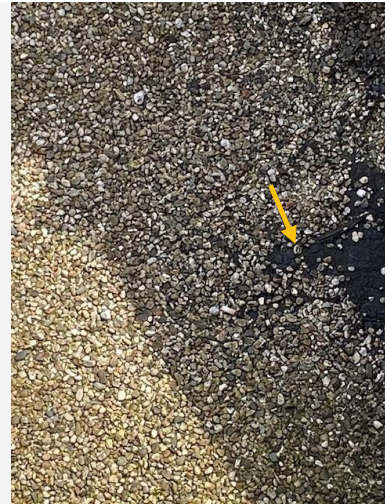
Het asbestmateriaal valt onder de mijlpaal van 2040.

Eindbeoordeling materiaalrisico	Laag materiaalrisico en/of verlaagde kans op vezelvrijgave
---------------------------------	--

Gebondenheid	Categorie 1: hechtgebonden in oorsprong
Asbestsoort (vezeltype)	Alleen chrysotiel
Asbestconcentratie	Laag (< 50%)
Afschermingsgraad van het gehele materiaal	Geheel of deels vrij aan de buitenlucht
Toestand van het materiaal	Licht beschadigd, licht verweerd. Intact materiaal type Pical – asbestboard of categorie III 'gebondenheid'

Beschrijving	Roofing plat dak
Omgeving	Buiten
Primaire drager	Plat dak
Asbestmateriaal	Dak- en gevelbekleding - Roofing
Bindmiddel van asbestmateriaal	Bitumen (roofing, teer, asfalt)
Gebondenheid op basis van bindmiddel	Hecht
Hoeveelheid (oppervlakte - aantal)	• 36,00 m ² - 1 stuk
Totale oppervlakte	36,00 m ²
Eenvoudig bereikbaar	Ja
Bevestigingswijze	• Verlijmd, ingegoten, versmeerd

Zorgvuldig beheren

- Zorg voor een veilig beheer. Vermijd het beschadigen van het asbestmateriaal. Controleer de toestand jaarlijks op wijzigingen.

- Eenvoudige handelingen: mag via doe-het-zelf of door werknemer(s) met opleidingsattest eenvoudige handelingen
Verwijderen mag door éénvoudige handeling Doe het zelf met gepaste persoonlijke beschermingsmiddelen voor asbest of door een aannemer met min. 8u opleiding asbest.

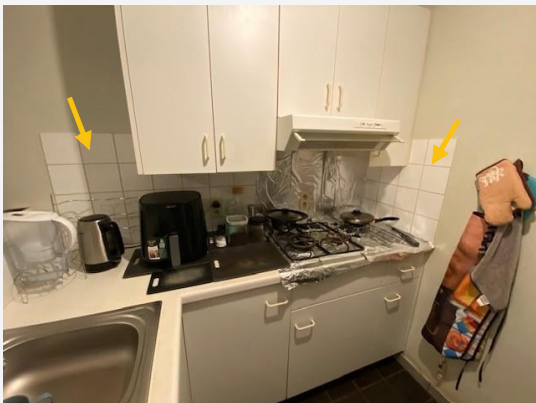
Er is geen data gekend van het plaatsen van wandtegels. Mogelijks bevindt zich er asbestverdachte tegellijm (cement)

achter de wandtegels. Dit is niet waarneembaar, er waren geen bestaande beschadigingen of openingen in de wandtegels

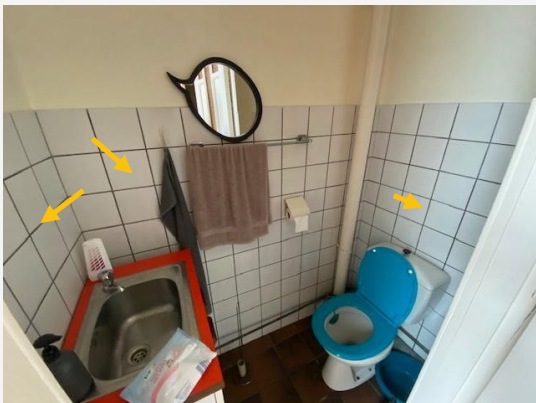
Er is geen data gekend van het plaatsen van wandtegels. Mogelijks bevindt zich er asbestverdachte tegellijm (cement)

achter de wandtegels. Dit is niet waarneembaar, er waren geen bestaande beschadigingen of openingen in de wandtegels

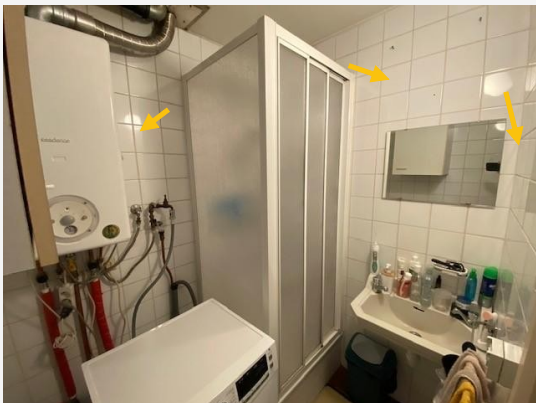
Er is geen data gekend van het plaatsen van wandtegels. Mogelijks bevindt zich er asbestverdachte tegellijm (cement)

achter de wandtegels. Dit is niet waarneembaar, er waren geen bestaande beschadigingen of openingen in de wandtegels

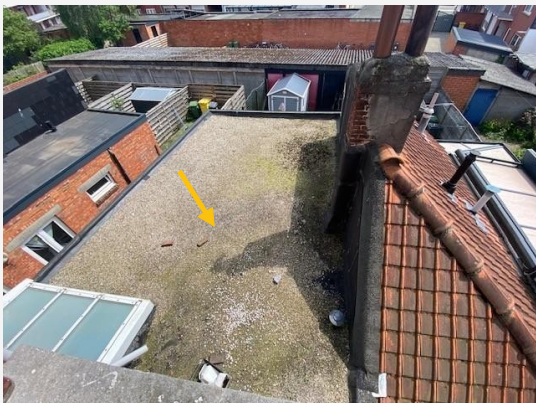
Het kan zijn dat onder de bestaande roofing nog oude roofing ligt. Bij vernieuwen van de roofing dient alle roofing verwijderd te worden door Eenvoudige Handeling opgeleid personeel (dakwerker met 8u basisopleiding asbest)

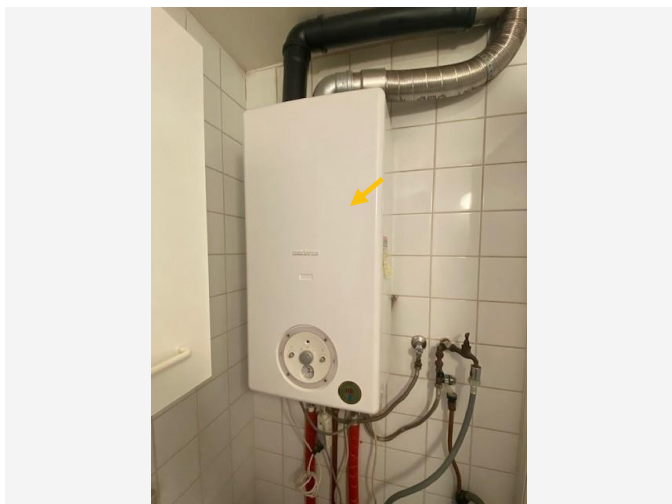
Bij verwijdering van de verwarmingsketel moet men er aandacht aan besteden dat deze asbestmateriaal kan bevatten. Laat de ketel best verwijderen door een erkende aannemer. (Ketel mag in 1 geheel ook zelf verwijderd worden met gepaste persoonlijke beschermingsmiddelen (geschikt voor asbest)) . Mag via Eenvoudige handeling Doe het zelf

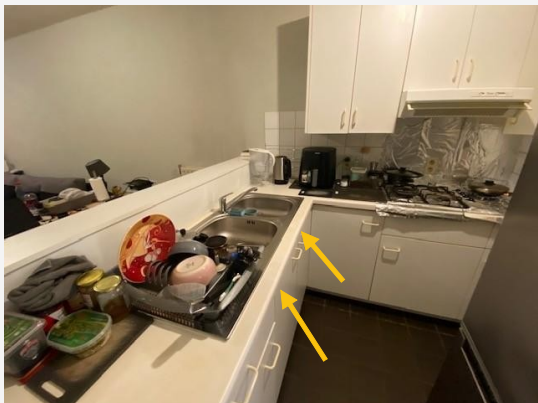
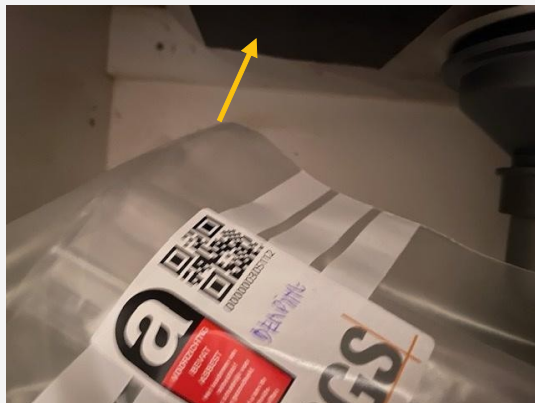
Geen asbest

#	Type	Referentie	Resultaat
9.1	Puntmonster	000000305112	Geen asbest

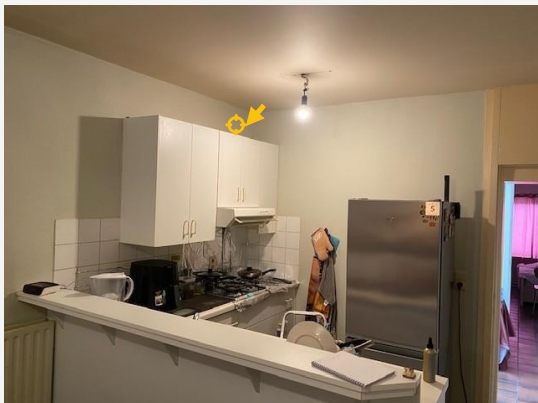
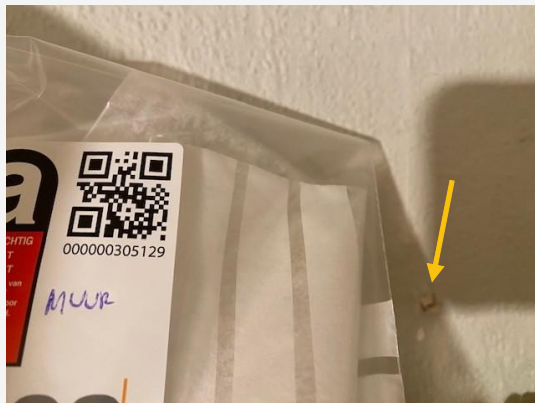
Fiche 10: Pleisterwerk wand

Geen asbest

#	Type	Referentie	Resultaat
10.1	Mengmonster	000000305129	Geen asbest
