# Asbestinventarisatetest

Gemeentestraat 2/2, 2300 Turnhout

Attestnummer : **20240705-000015.000**

Uitgegeven op : **05.07.2024**

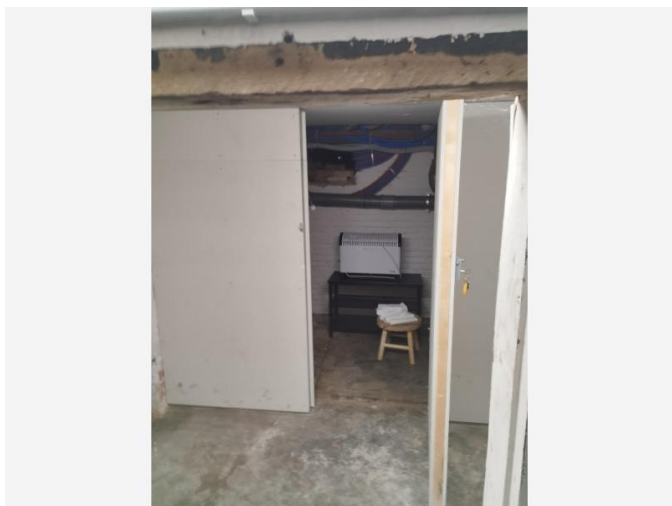
Er zijn geen asbestverdachte/houdende materialen/toepassingen vastgesteld in de privé berging in de gemeenschappelijke kelder.

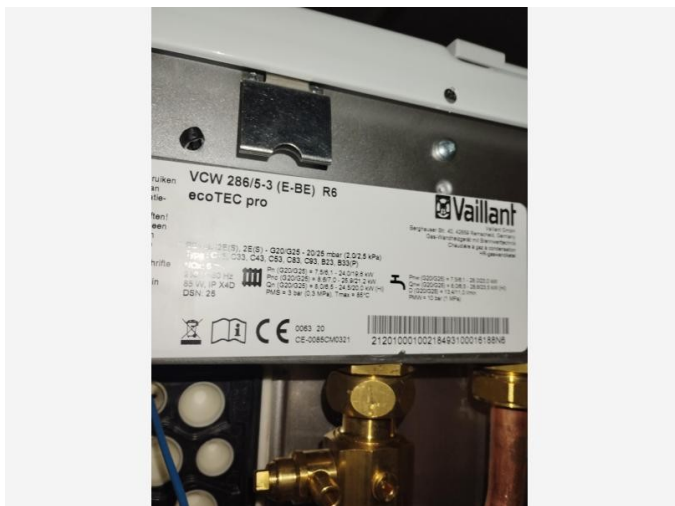
De condensatieketel van het merk vaillant type ecotec pro is niet asbestverdacht/houdend (bouwjaar na 2001).

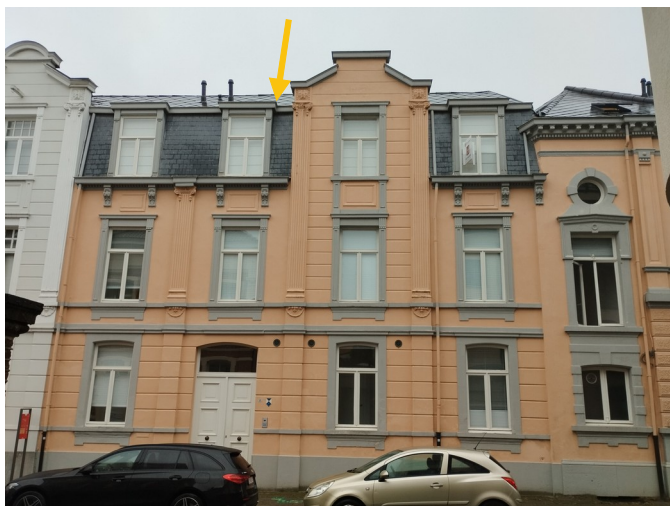
Er is visueel vastgesteld dat de dakleien aan de zijkant van het hoofdgebouw natuurleien zijn (niet asbestverdacht). De dakleien horen bij de gemeenschappelijke delen maar horen ook tot het inspectiegebied.

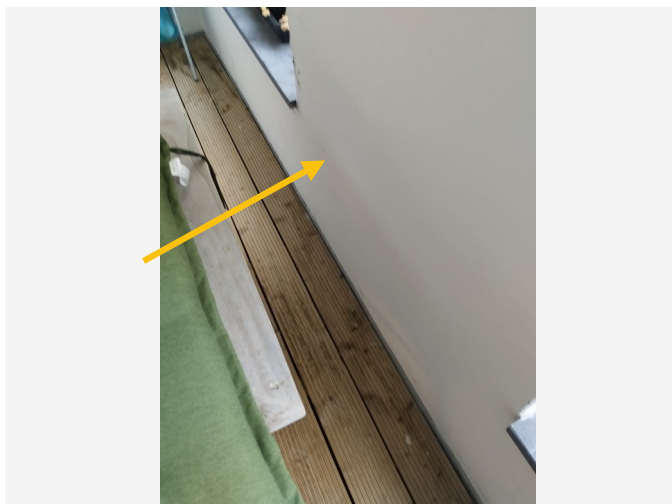
Alle wanden van de buitengevel/balustrade van het terras (buitenschil) zijn afgewerkt met valse wanden. Het is niet duidelijk of er asbestverdacht materiaal aanwezig is achter deze valse wanden, het is aangewezen om bijkomend onderzoek uit te voeren bij werken.

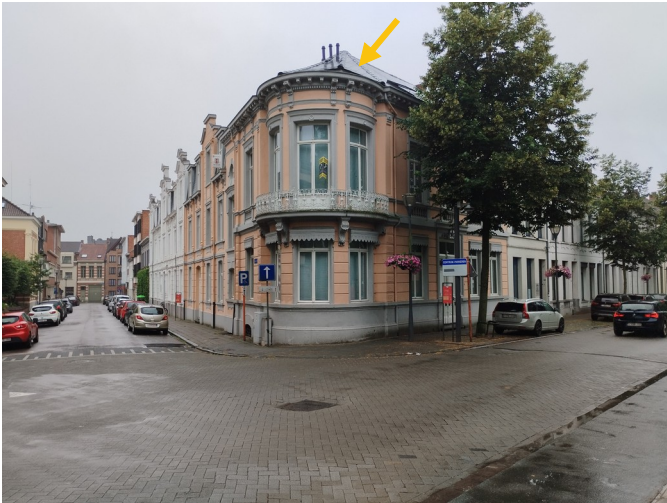
De dakleien zijn aan de voorzijde van het gebouw vastgesteld. Het is niet visueel zichtbaar of het om asbesthoudende leien gaat. Vermoedelijk zijn de leien vervangen bij de renovatie. De dakleien horen tot de gemeenschappelijke delen van het hoofdgebouw maar horen tot het inspectiegebied.

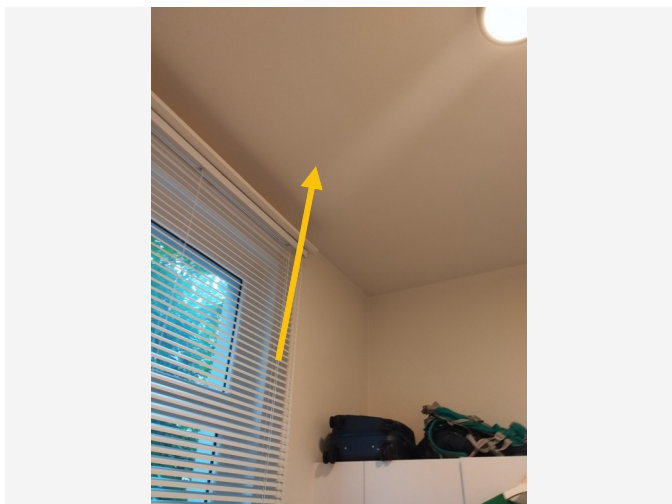
Alle plafonds zijn afgewerkt met valse plafonds in plaatmateriaal. Het is niet duidelijk of er pleisterwerk aanwezig is achter deze valse plafonds, het is aangewezen om bijkomend onderzoek uit te voeren bij werken.

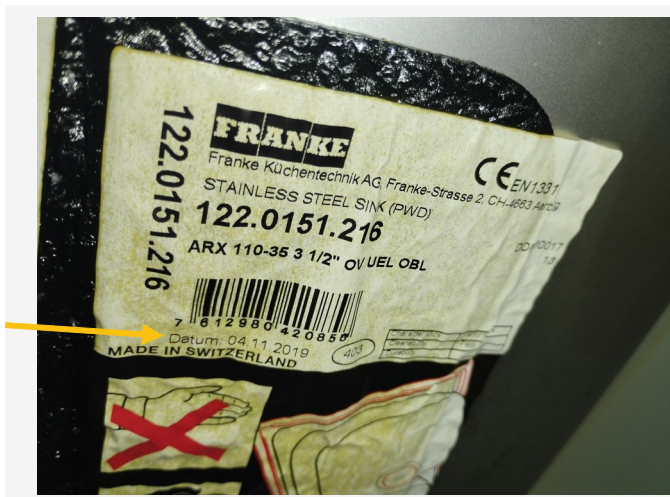
Het ontdreuningsplaatje (bitumen) onder de spoelbak is niet asbestverdicht/houdend (bouwjaar 2019).

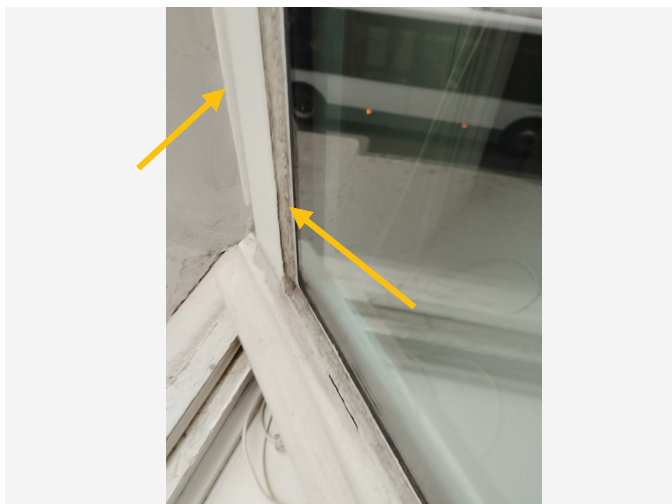
De gebruikte siliconen kit is niet asbestverdacht.

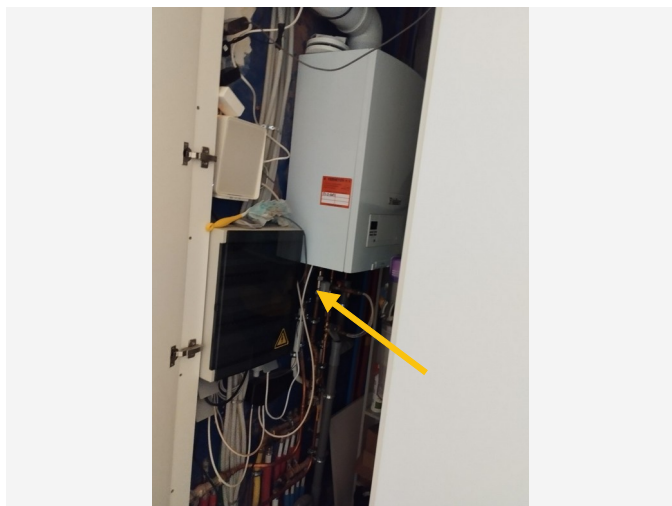
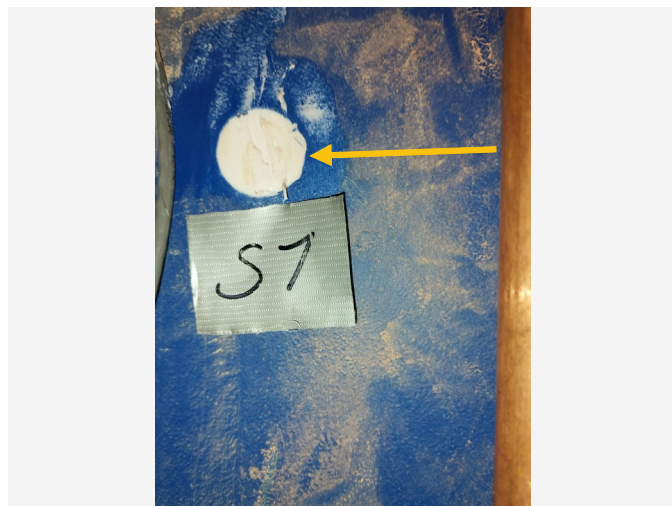
## Fiche 9: pleisterwerk muren

Geen asbest

| # | Type | Referentie | Resultaat |
|---|---|---|---|
| 9.1 | Mengmonster | S1. | Geen asbest |

| Opmerking | <p>Volgens het inspectieprotocol is een monstername van het pleisterwerk verplicht om dit te identificeren als niet-asbesthoudend.</p> <p>Locatie staalnames: individuele ruimte: leefruimte / natte ruimte: badkamer / stookplaats: berging.</p> <p>De traphal hoort bij de gemeenschappelijke delen van het hoofdgebouw en valt niet binnen het inspectiegebied.</p> <p>De vermelde oppervlaktes en volumes betreffen een beredeneerde schatting. Er worden geen rechten verleend aan deze oppervlaktes/volumes. De dikte is een schatting die voorkomt uit de monsterplaatsen en is daarom niet altijd representatief.</p> |
