Asbestinventarisatetest

Hofeinde 98, 2350 Vosselaar

Attestnummer : 20240325-000629.000

Uitgegeven op : 25.03.2024

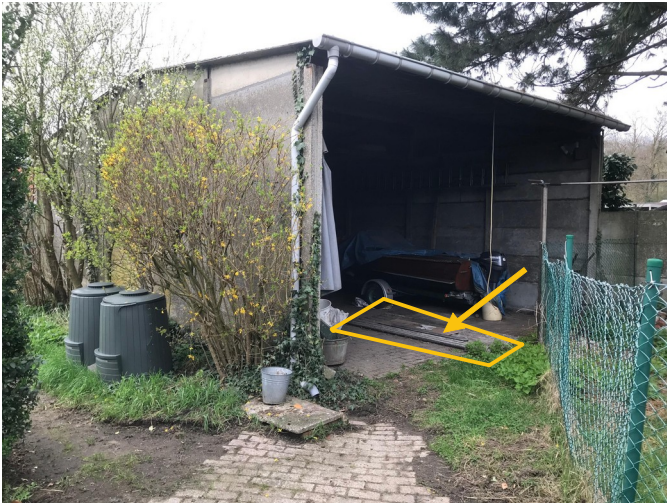
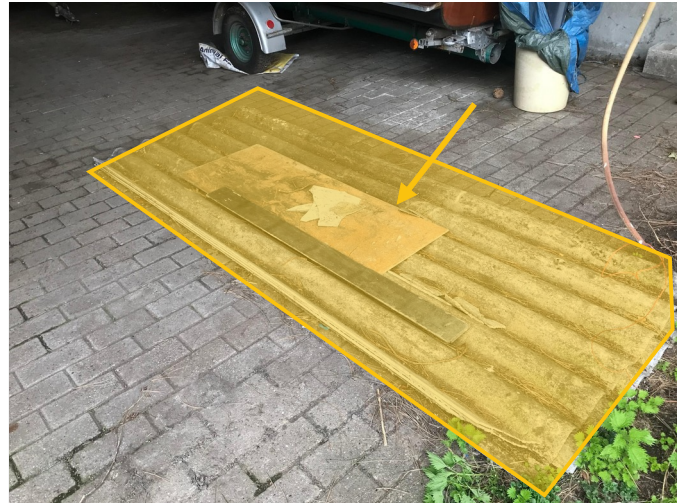
Dringend verwijderen

Beschrijving	Golfplaten asbestcement schuur
Type afvalstof	Betreft stock-voorraad of gedemonteerde asbestmaterialen
Aanwezige resten	Golplaten asbestcementplaat
Omgeving	Buiten
Primaire drager	Vloer
Asbestmaterialen	<ul style="list-style-type: none">Dak- en gevelbekleding - Golfplaat
Bindmiddel van asbestmateriaal	Cement
Gebondenheid op basis van bindmiddel	Hecht
Hoeveelheid (gewicht - aantal)	<ul style="list-style-type: none">50,00 kg - 1 stuk
Totaal gewicht	50,00 kg
Eenvoudig bereikbaar	Ja
Identificatiemethode	Vaststelling zonder monsternamen

- Verwijder het asbestafval.

- Eenvoudige handelingen: mag via doe-het-zelf of door werknemer(s) met opleidingsattest eenvoudige handelingen
Hechtgebonden asbestmaterialen in goede staat mag u zelf verwijderen als bij de verwijdering de toestand niet wijzigt. Dit is het geval wanneer u de asbesttoepassing kan demonteren met minimale beschadiging. Gedemonteerd materiaal met asbest, moet u (laten) afvoeren als asbestafval. Voer het asbestafval af naar het recyclagepark, laat het ophalen door een geregistreerd inzamelaar of via uw aannemer

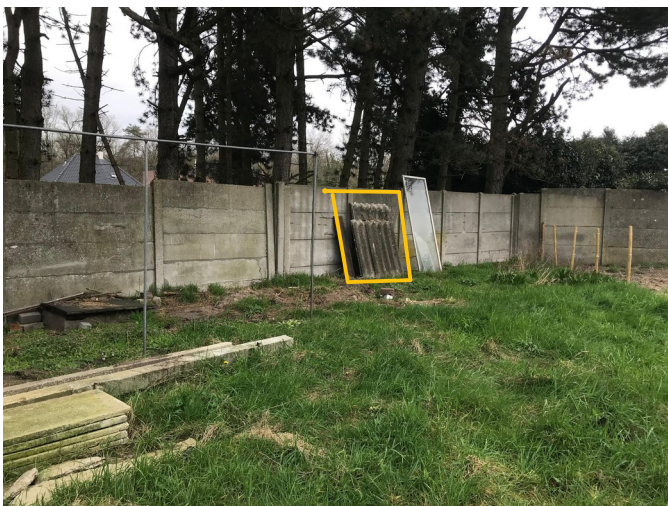
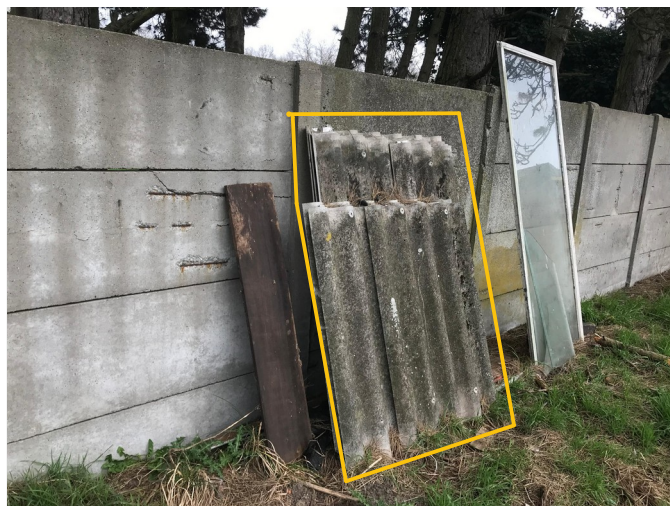
Dringend verwijderen

Beschrijving	Golfplaten asbestcement tuin
Type afvalstof	Betreft stock-voorraad of gedemonteerde asbestmaterialen
Aanwezige resten	Enkele golfplaten en asbestcementplaten rechtopstaand tegen scheiding met burens.
Omgeving	Buiten
Primaire drager	Bodem
Asbestmaterialen	<ul style="list-style-type: none">Dak- en gevelbekleding - Golfplaat
Bindmiddel van asbestmateriaal	Cement
Gebondenheid op basis van bindmiddel	Hecht
Hoeveelheid (gewicht - aantal)	<ul style="list-style-type: none">100,00 kg - 1 stuk
Totaal gewicht	100,00 kg
Eenvoudig bereikbaar	Ja
Identificatiemethode	Vaststelling zonder monsternamen
Opmerking	Het gewicht is een schatting

- Verwijder het asbestafval.

- Eenvoudige handelingen: mag via doe-het-zelf of door werknemer(s) met opleidingsattest eenvoudige handelingen
Hechtgebonden asbestmaterialen mag u zelf verwijderen als bij de verwijdering de toestand niet wijzigt. Dit is het geval wanneer u de asbesttoepassing kan demonteren met minimale beschadiging. Gedemonteerd materiaal met asbest, moet u (laten) afvoeren als asbestafval. Voer het asbestafval af naar het recyclagepark, laat het ophalen door een geregistreerd inzamelaar of via uw aannemer

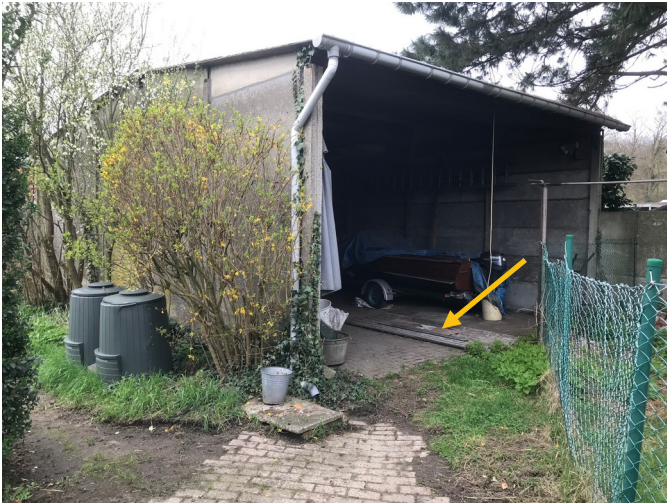
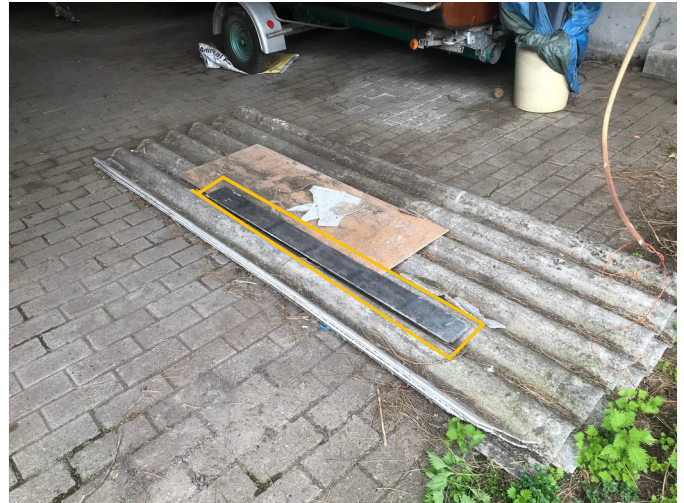
Dringend verwijderen

Beschrijving	Plint Massal
Type afvalstof	Betreft stock-voorraad of gedemonteerde asbestmaterialen
Aanwezige resten	1 zwarte plint
Omgeving	Buiten
Primaire drager	Vloer
Asbestmaterialen	<ul style="list-style-type: none">• Plaat, paneel, tablet - Type Massal
Bindmiddel van asbestmateriaal	Cement
Gebondenheid op basis van bindmiddel	Hecht
Hoeveelheid (gewicht - aantal)	<ul style="list-style-type: none">• 2,00 kg - 1 stuk
Totaal gewicht	2,00 kg
Eenvoudig bereikbaar	Ja
Identificatiemethode	Vaststelling zonder monstername

- Verwijder het asbestafval.

- Eenvoudige handelingen: mag via doe-het-zelf of door werknemer(s) met opleidingsattest eenvoudige handelingen
Hechtgebonden asbestmaterialen in goede staat mag u zelf verwijderen als bij de verwijdering de toestand niet wijzigt. Dit is het geval wanneer u de asbesttoepassing kan demonteren met minimale beschadiging. Gedemonteerd materiaal met asbest, moet u (laten) afvoeren als asbestafval. Voer het asbestafval af naar het recyclagepark, laat het ophalen door een geregistreerd inzamelaar of via uw aannemer

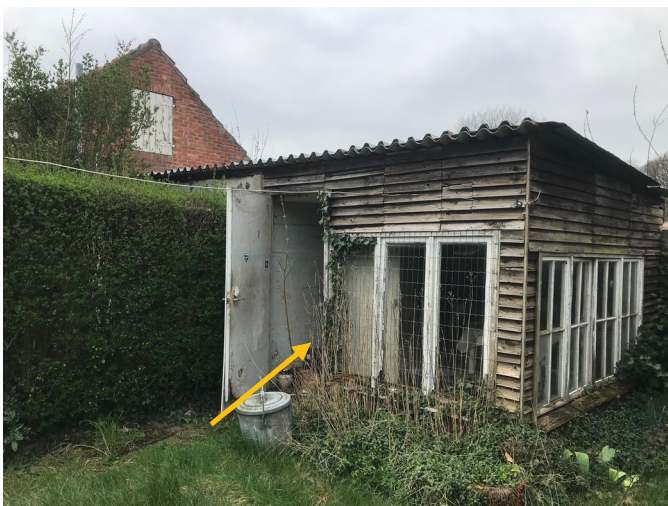
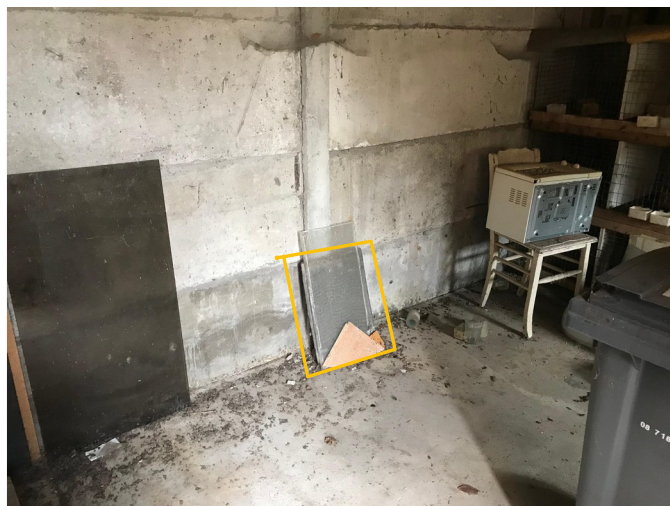
Fiche 4: Asbestlei tuinberging

Dringend verwijderen

Beschrijving	Asbestlei tuinberging
Type afvalstof	Betreft stock-voorraad of gedemonteerde asbestmaterialen
Aanwezige resten	1 asbestlei en 1 stuk asbestcementplaat op de grond in tuinberging
Omgeving	Binnen
Primaire drager	Vloer
Asbestmaterialen	<ul style="list-style-type: none">Dak- en gevelbekleding - Lei, shingle
Bindmiddel van asbestmateriaal	Cement
Gebondenheid op basis van bindmiddel	Hecht
Hoeveelheid (gewicht - aantal)	<ul style="list-style-type: none">1,00 kg - 1 stuk
Totaal gewicht	1,00 kg
Eenvoudig bereikbaar	Ja
Identificatiemethode	Vaststelling zonder monstername

- Verwijder het asbestafval.

- Eenvoudige handelingen: mag via doe-het-zelf of door werknemer(s) met opleidingsattest eenvoudige handelingen
Hechtgebonden asbestmaterialen (bv. dak- of gevelbekleding) in goede staat mag u zelf verwijderen als bij de verwijdering de toestand niet wijzigt. Dit is het geval wanneer u de asbesttoepassing kan demonteren met minimale beschadiging. Gedemonteerd materiaal met asbest, moet u (laten) afvoeren als asbestafval. Voer het asbestafval af naar het recyclagepark, laat het ophalen door een geregistreerd inzamelaar of via uw aannemer

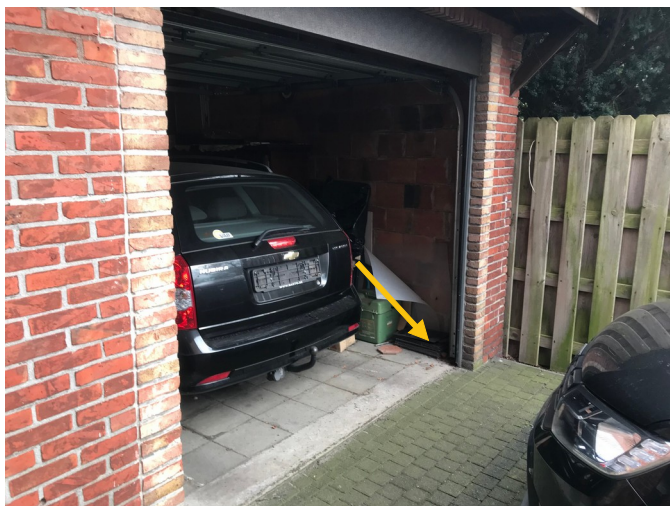
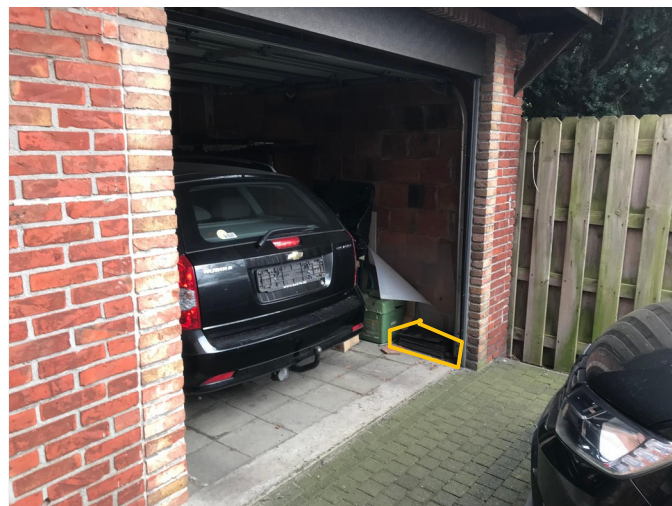
Dringend verwijderen

Beschrijving	Asbestcement reserveleien garage
Type afvalstof	Betreft stock-voorraad of gedemonteerde asbestmaterialen
Aanwezige resten	Reserveleien in garage
Omgeving	Binnen
Primaire drager	Vloer
Asbestmaterialen	<ul style="list-style-type: none">Dak- en gevelbekleding - Lei, shingle
Bindmiddel van asbestmateriaal	Cement
Gebondenheid op basis van bindmiddel	Hecht
Hoeveelheid (gewicht - aantal)	<ul style="list-style-type: none">25,00 kg - 1 stuk
Totaal gewicht	25,00 kg
Eenvoudig bereikbaar	Ja
Identificatiemethode	Vaststelling zonder monstername
Opmerking	Het gewicht is een schatting

- Verwijder het asbestafval.

- Eenvoudige handelingen: mag via doe-het-zelf of door werknemer(s) met opleidingsattest eenvoudige handelingen
Hechtgebonden asbestmaterialen (bv. dak- of gevelbekleding) in goede staat mag u zelf verwijderen als bij de verwijdering de toestand niet wijzigt. Dit is het geval wanneer u de asbesttoepassing kan demonteren met minimale beschadiging. Dit reserve materiaal met asbest, moet u (laten) afvoeren als asbestafval. Voer het asbestafval af naar het recyclagepark, laat het ophalen door een geregistreerd inzamelaar of via uw aannemer

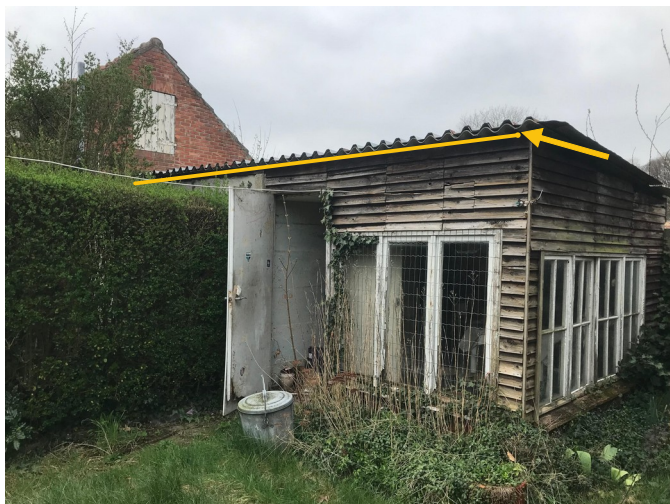
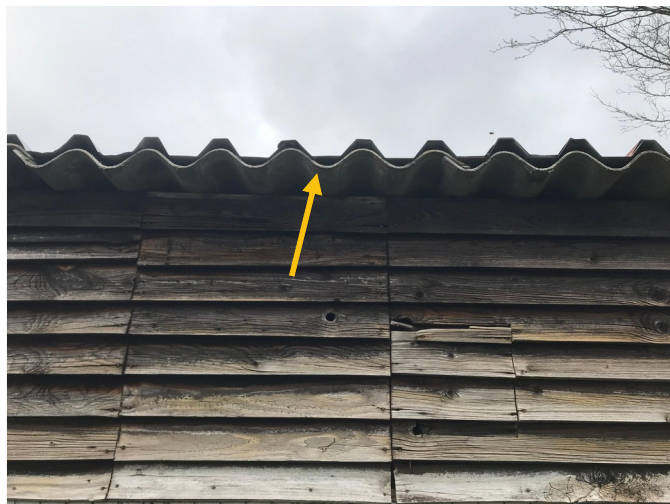
Dringend verwijderen

Eindbeoordeling materiaalrisico	Hoog materiaalrisico en/of hoge kans op vezelvrijgave
---------------------------------	---

Gebondenheid	Categorie 1: hechtgebonden in oorsprong
Asbestsoort (vezeltype)	Crocidoliet aanwezig
Asbestconcentratie	Laag (< 50%)
Afschermingsgraad van het gehele materiaal	Geheel of deels (ook) vrij aan de binnenlucht
Toestand van het materiaal	Matig beschadigd, matig verweerd

Beschrijving	Asbestcement golfplaten tuinberging
Omgeving	Buiten
Primaire drager	Plat dak
Asbestmateriaal	Dak- en gevelbekleding - Golfplaat
Bindmiddel van asbestmateriaal	Cement
Gebondenheid op basis van bindmiddel	Hecht
Hoeveelheid (oppervlakte - aantal)	• 24,00 m ² - 1 stuk
Totale oppervlakte	24,00 m ²
Eenvoudig bereikbaar	Ja

Bevestigingswijze	<ul style="list-style-type: none">• Geklemd
Identificatiemethode	Vaststelling zonder monsternamen
Destructieve handeling voor identificatie	Nee
Opmerking	Asbestcement golfplaten liggen onder de damwandplaten

- Verwijder dit asbestmateriaal zo snel mogelijk. Volg de toestand goed op.
- Hemelwater dat afspoelt van asbestcement daken of gevels kan asbestdeeltjes bevatten. Gebruik het enkel voor gesloten circuits (bv. spoelen toiletten). Reinig na het vervangen van het dak of de gevel de dakgoten en regenwaterput of -ton om asbesthoudend sediment of slib te verwijderen

- Eenvoudige handelingen: mag via doe-het-zelf of door werknemer(s) met opleidingsattest eenvoudige handelingen
Hechtgebonden asbestmaterialen zoals deze golfplaten mag u zelf verwijderen als bij de verwijdering de toestand niet wijzigt. Dit is het geval wanneer u de asbesttoepassing kan demonteren met minimale beschadiging. Gedomonteerd materiaal met asbest, moet u (laten) afvoeren als asbestafval. Voer het asbestafval af naar het recyclagepark, laat het ophalen door een geregistreerd inzamelaar of via uw aannemer

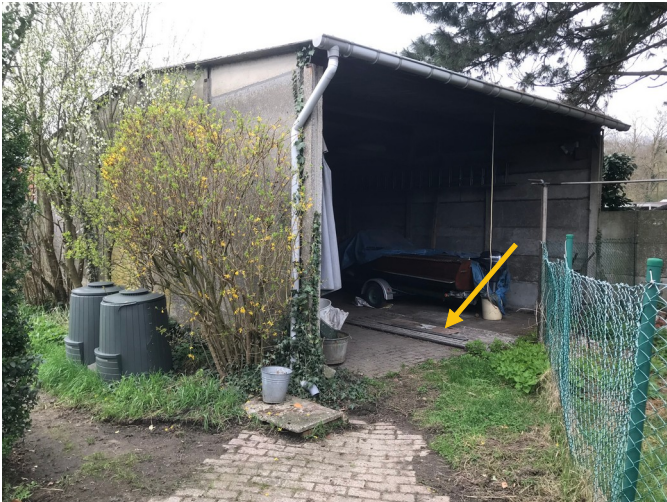
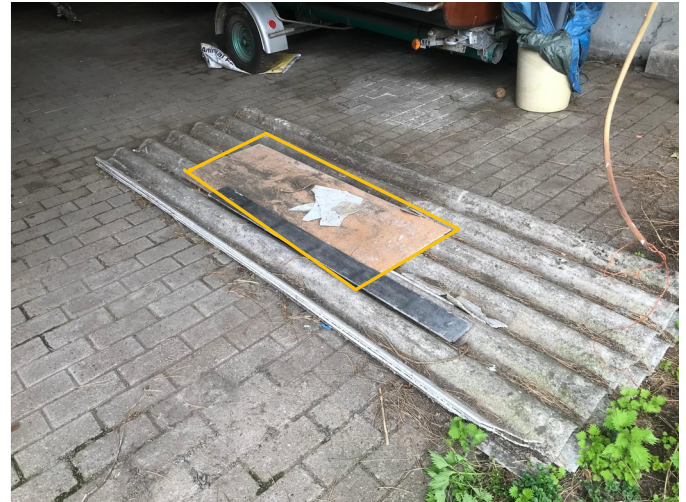
Fiche 7: Stukken Menuiserie asbestcementplaat

Dringend verwijderen

Beschrijving	Stukken Menuiserite asbestcementplaat
Type afvalstof	Betreft stock-voorraad of gedemonteerde asbestmaterialen
Aanwezige resten	Enkele stukken Menuiserite asbestcementplaat
Omgeving	Buiten
Primaire drager	Vloer
Asbestmaterialen	<ul style="list-style-type: none">Plaat, paneel, tablet - Type Menuiserite
Bindmiddel van asbestmateriaal	Cement
Gebondenheid op basis van bindmiddel	Hecht
Hoeveelheid (gewicht - aantal)	<ul style="list-style-type: none">10,00 kg - 1 stuk
Totaal gewicht	10,00 kg
Eenvoudig bereikbaar	Ja
Identificatiemethode	Vaststelling zonder monsternamen

- Verwijder het asbestafval.

- Eenvoudige handelingen: mag via doe-het-zelf of door werknemer(s) met opleidingsattest eenvoudige handelingen
Hechtgebonden asbestmaterialen in goede staat mag u zelf verwijderen als bij de verwijdering de toestand niet wijzigt. Dit is het geval wanneer u de asbesttoepassing kan verwijderen met minimale beschadiging. Gedemonteerd materiaal met asbest, moet u (laten) afvoeren als asbestafval. Voer het asbestafval af naar het recyclagepark, laat het ophalen door een geregistreerd inzamelaar of via uw aannemer

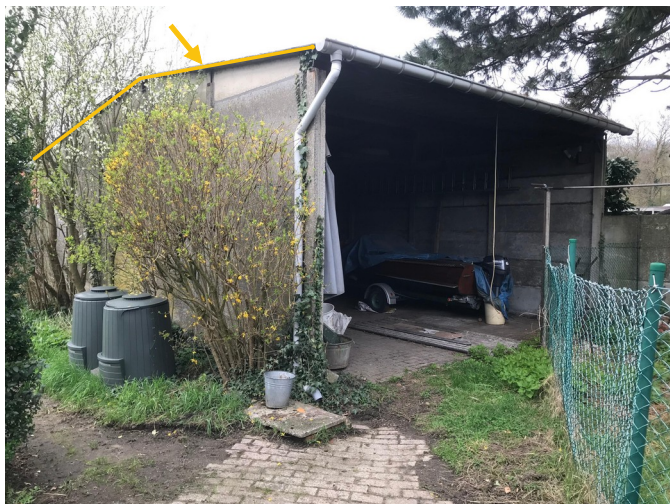
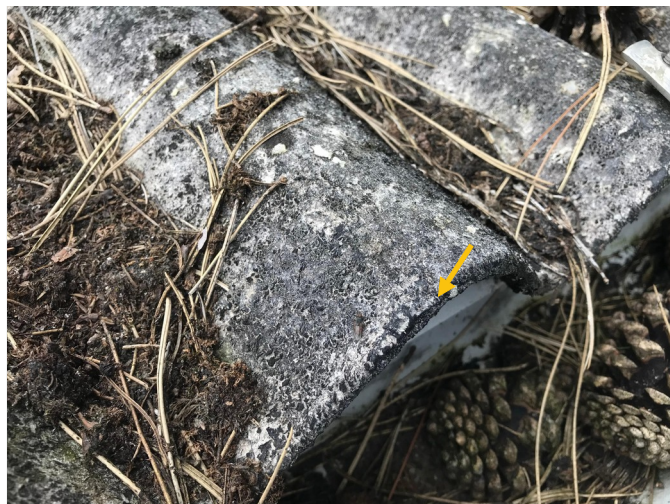
Beschrijving	Golfplaten asbestcement schuur
Omgeving	Buiten
Primaire drager	Schuin dak
Asbestmateriaal	Dak- en gevelbekleding - Golfplaat
Bindmiddel van asbestmateriaal	Cement
Gebondenheid op basis van bindmiddel	Hecht

Hoeveelheid (oppervlakte - aantal)	<ul style="list-style-type: none">• 60,00 m² - 1 stuk
Totale oppervlakte	60,00 m ²
Eenvoudig bereikbaar	Ja
Bevestigingswijze	<ul style="list-style-type: none">• Geschroefd
Identificatiemethode	Vaststelling zonder monstername
Destructieve handeling voor identificatie	Nee

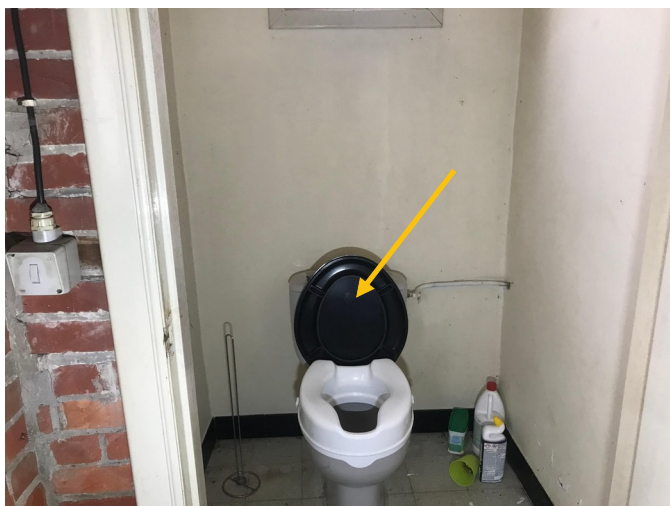
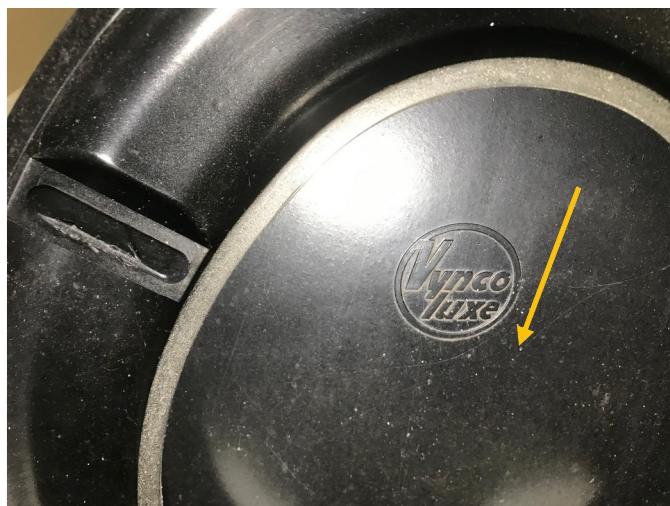
Beschrijving	WC bril bakeliet
Omgeving	Binnen
Primaire drager	Inrichting (meubilair, ...)
Asbestmateriaal	Plaat, paneel, tablet - Type Bakeliet
Bindmiddel van asbestmateriaal	Kunststof of -hars
Gebondenheid op basis van bindmiddel	Hecht
Hoeveelheid (oppervlakte - dikte - aantal)	• 0,20 m ² - 0,80 cm - 1 stuk
Totaal volume	0,002 m ³
Eenvoudig bereikbaar	Ja
Bevestigingswijze	• Geschroefd
Identificatiemethode	Vaststelling zonder monsternamen

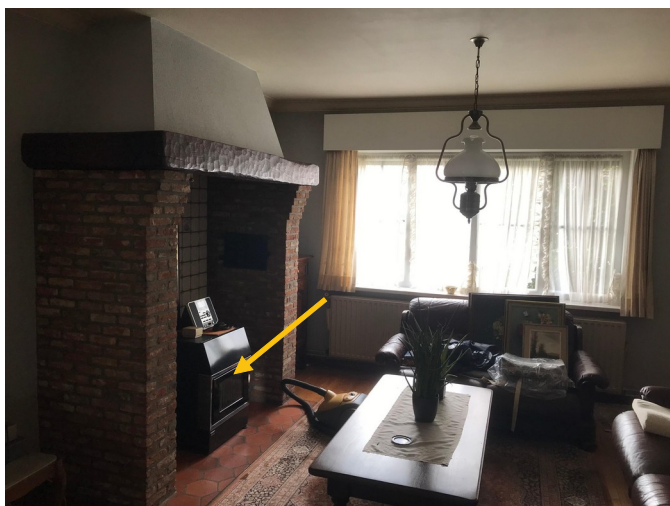
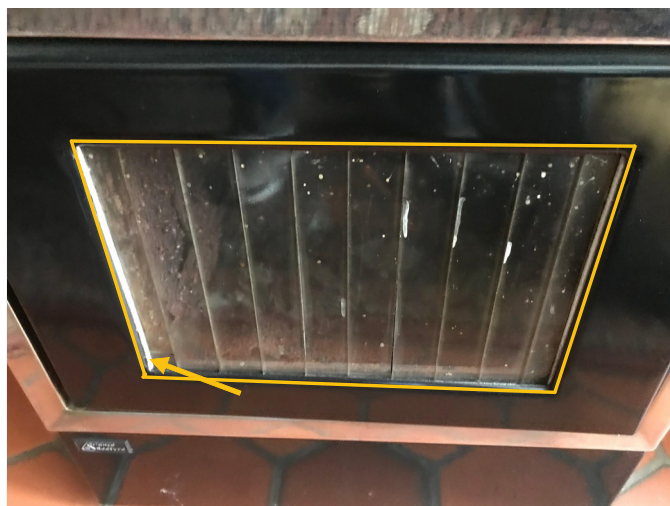
Beschrijving	Koord kolenkachel woonkamer
Omgeving	Binnen
Primaire drager	Ruimteverwarming
Asbestmateriaal	Koord, lint, band, strip
Bindmiddel van asbestmateriaal	Weinig of geen bindmiddel (textiel, bevolking, ...)
Gebondenheid op basis van bindmiddel	Niet-hechtgebonden
Hoeveelheid (lengte - omtrek - aantal)	• 1,00 m - 3,00 cm - 1 stuk
Totale oppervlakte	0,03 m ²

Eenvoudig bereikbaar	Ja
Bevestigingswijze	<ul style="list-style-type: none">• Geklemd
Identificatiemethode	Vaststelling zonder monstername
Destructieve handeling voor identificatie	Nee

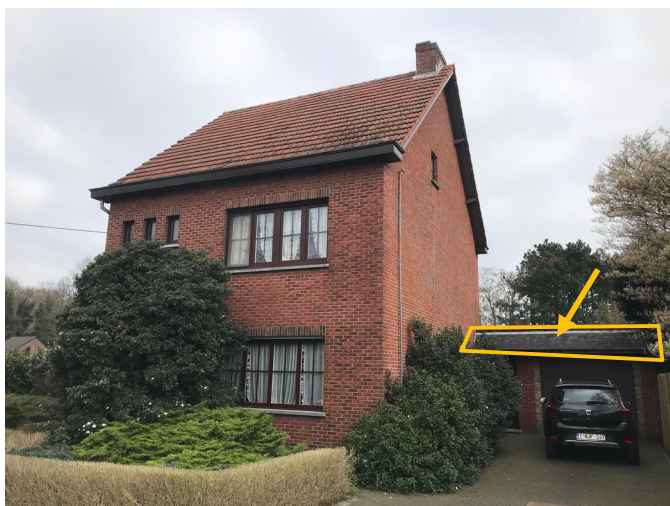
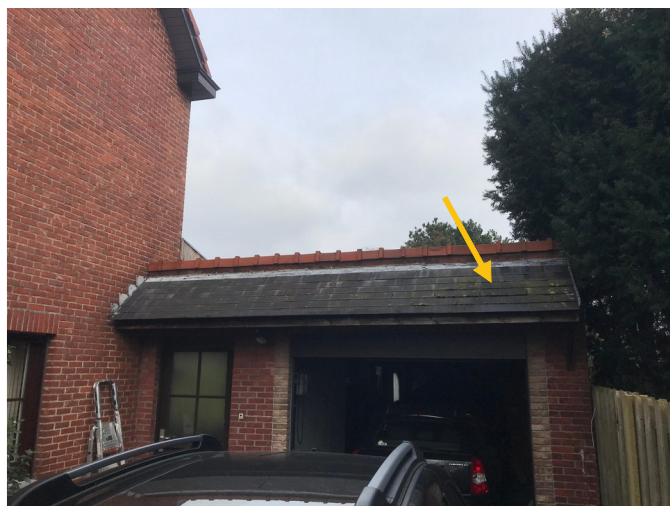
Beschrijving	Leien asbestcement
Omgeving	Buiten
Primaire drager	Schuin dak
Asbestmateriaal	Dak- en gevelbekleding - Lei, shingle
Bindmiddel van asbestmateriaal	Cement
Gebondenheid op basis van bindmiddel	Hecht
Hoeveelheid (oppervlakte - aantal)	• 5,00 m ² - 1 stuk
Totale oppervlakte	5,00 m ²
Eenvoudig bereikbaar	Ja
Bevestigingswijze	• Genageld, geniet

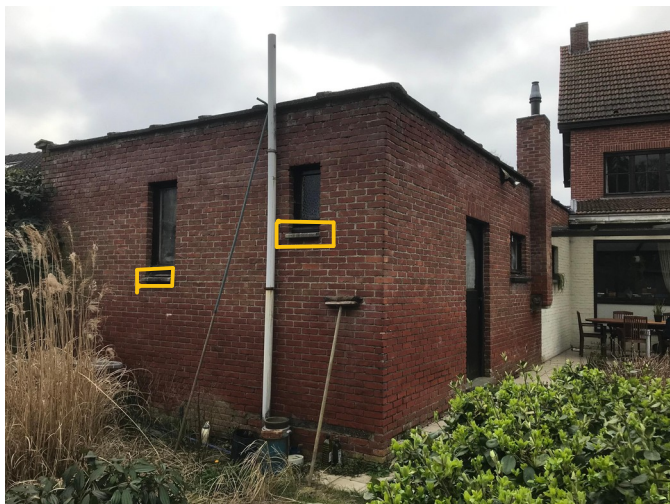
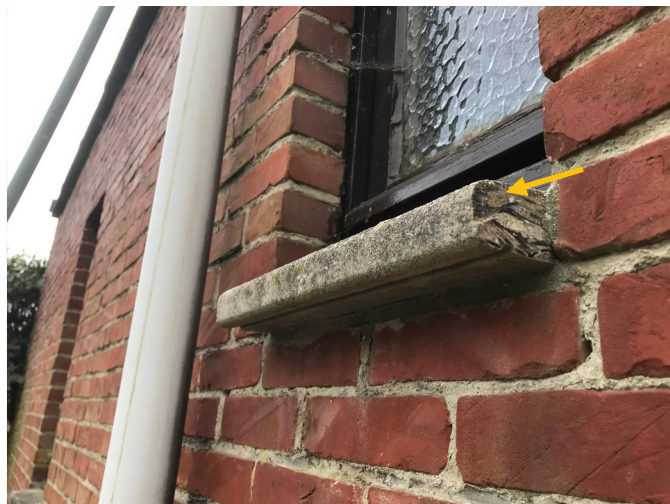
Beschrijving	Vensterbank asbestcement (achterbouw)
Omgeving	Buiten
Primaire drager	Wand buitenschil
Asbestmateriaal	Plaat, paneel, tablet - Hol
Bindmiddel van asbestmateriaal	Cement
Gebondenheid op basis van bindmiddel	Hecht
Hoeveelheid (oppervlakte - dikte - aantal)	• 0,18 m ² - 4,00 cm - 1 stuk
Totaal volume	0,007 m ³
Eenvoudig bereikbaar	Ja
Bevestigingswijze	• Verlijmd, ingegoten, versmeerd

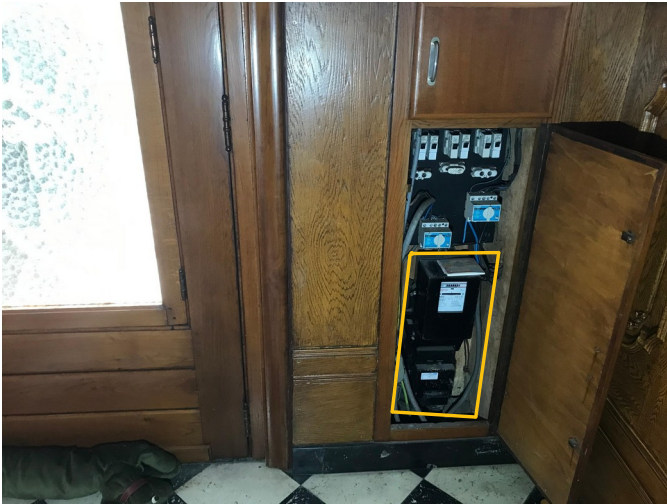
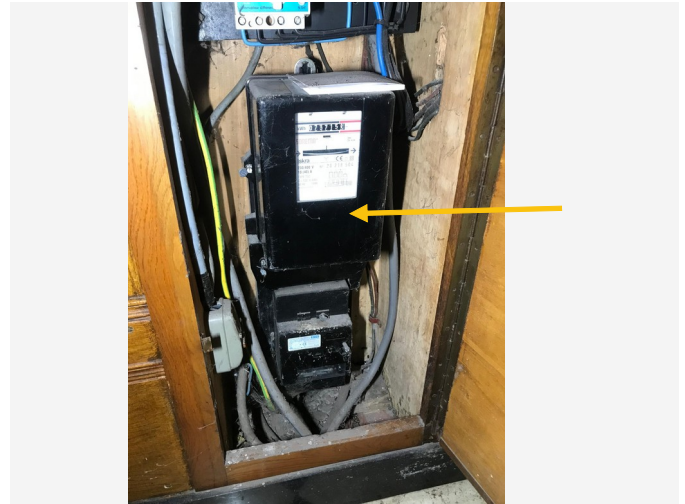
Beschrijving	Bakeliet tellerkast inkomhal woning
Omgeving	Binnen
Primaire drager	Communicatie en elektrische infrastructuur en uitrusting
Asbestmateriaal	Plaat, paneel, tablet - Type Bakeliet
Bindmiddel van asbestmateriaal	Kunststof of -hars
Gebondenheid op basis van bindmiddel	Hecht
Hoeveelheid (oppervlakte - dikte - aantal)	• 0,20 m ² - 0,30 cm - 1 stuk
Totaal volume	< 0,001 m ³
Eenvoudig bereikbaar	Ja
Bevestigingswijze	• Geschroefd
Identificatiemethode	Vaststelling zonder monsternamen

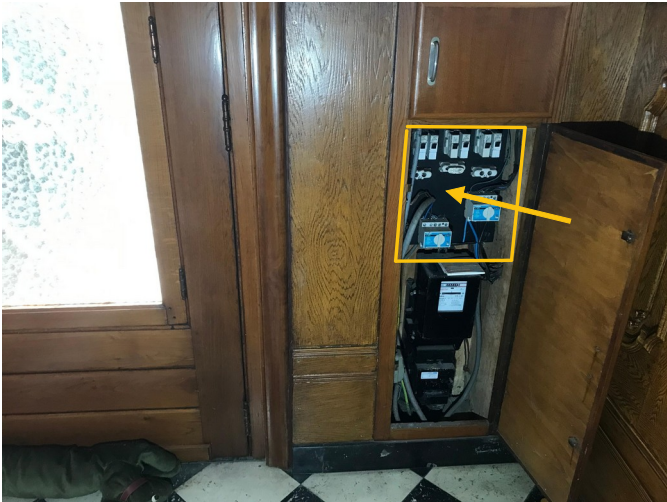
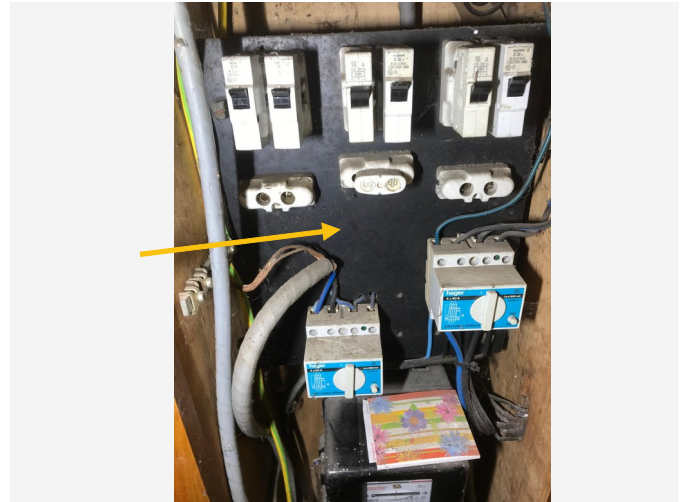
Beschrijving	Asbestcement plaatje achter zekeringen inkomhal
Omgeving	Binnen
Primaire drager	Binnenwand
Asbestmateriaal	Plaat, paneel, tablet - Type Massal
Bindmiddel van asbestmateriaal	Cement
Gebondenheid op basis van bindmiddel	Hecht
Hoeveelheid (oppervlakte - dikte - aantal)	• 0,06 m ² - 0,80 cm - 1 stuk
Totaal volume	< 0,001 m ³
Eenvoudig bereikbaar	Ja
Bevestigingswijze	• Geschroefd

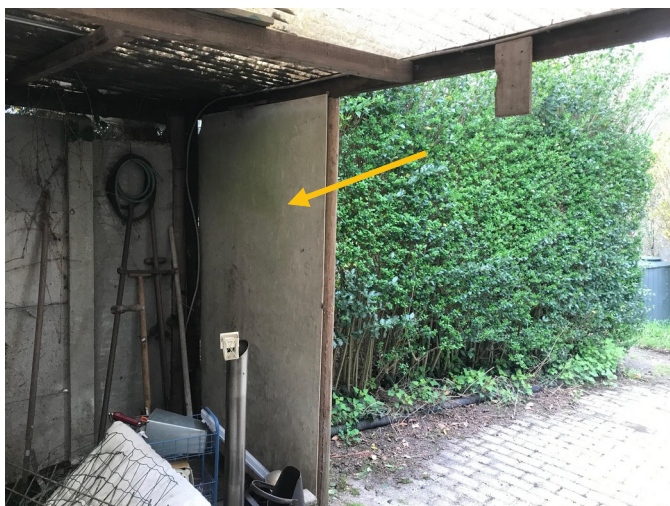
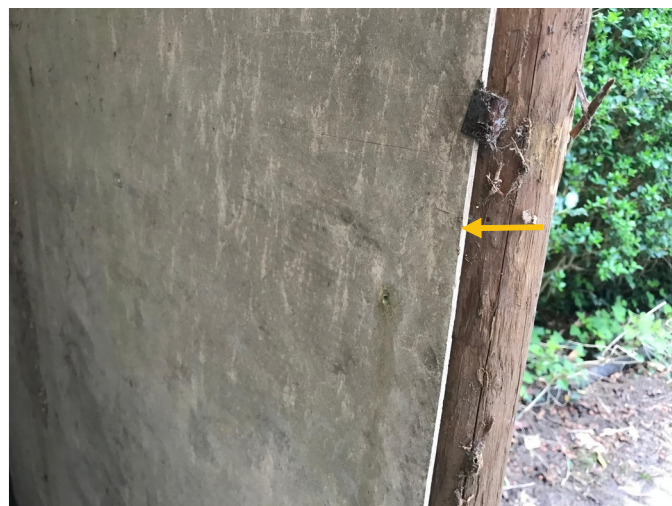
Beschrijving	Asbestcement plaat type Menuiserite (afdak)
Omgeving	Buiten
Primaire drager	Wand buitenschil
Asbestmateriaal	Plaat, paneel, tablet - Type Menuiserite
Bindmiddel van asbestmateriaal	Cement
Gebondenheid op basis van bindmiddel	Hecht
Hoeveelheid (oppervlakte - dikte - aantal)	• 2,40 m ² - 0,80 cm - 1 stuk
Totaal volume	0,019 m ³
Eenvoudig bereikbaar	Ja
Bevestigingswijze	• Genageld, geniet
Identificatiemethode	Vaststelling zonder monsternamen

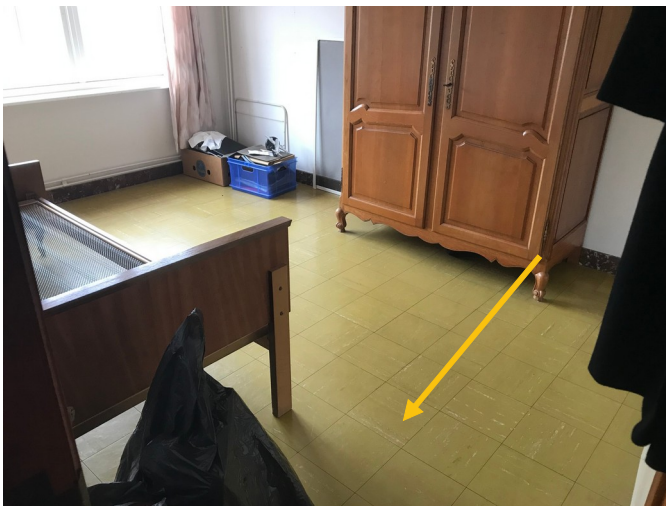
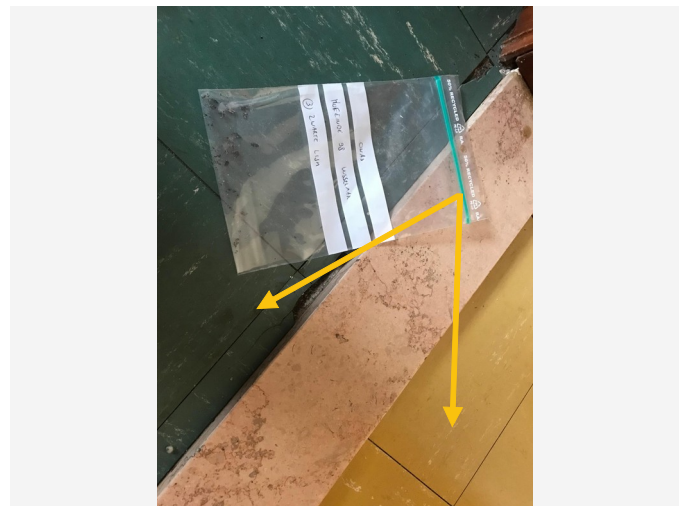
Beschrijving	Tegel vinyl (+zie fiche zwarte lijm)
Omgeving	Binnen
Primaire drager	Vloer
Asbestmateriaal	Prefab - afwerking - Tegel
Bindmiddel van asbestmateriaal	Kunststof of -hars
Gebondenheid op basis van bindmiddel	Hecht
Hoeveelheid (oppervlakte - dikte - aantal)	• 41,00 m ² - 0,20 cm - 1 stuk

Totaal volume	0,082 m ³
Eenvoudig bereikbaar	Ja
Bevestigingswijze	<ul style="list-style-type: none">• Verlijmd, ingegoten, versmeerd
Identificatiemethode	Vaststelling met monstername
Destructieve handeling voor identificatie	Nee
Opmerking	Colovinyl tegels aanwezig in de 3 slaapkamers en gang op eerste verdieping

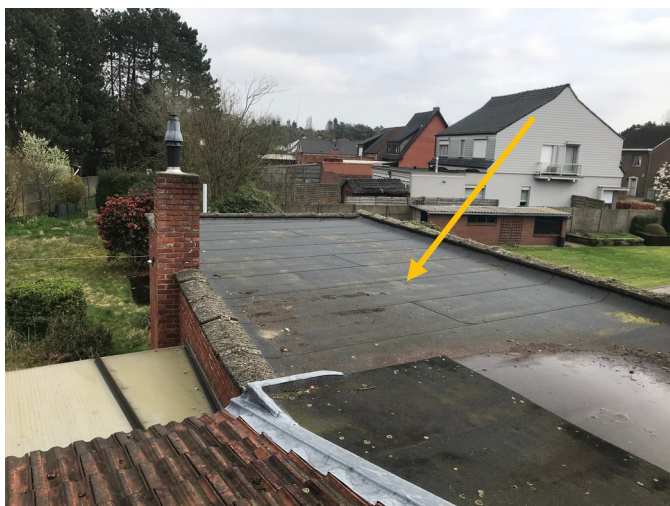
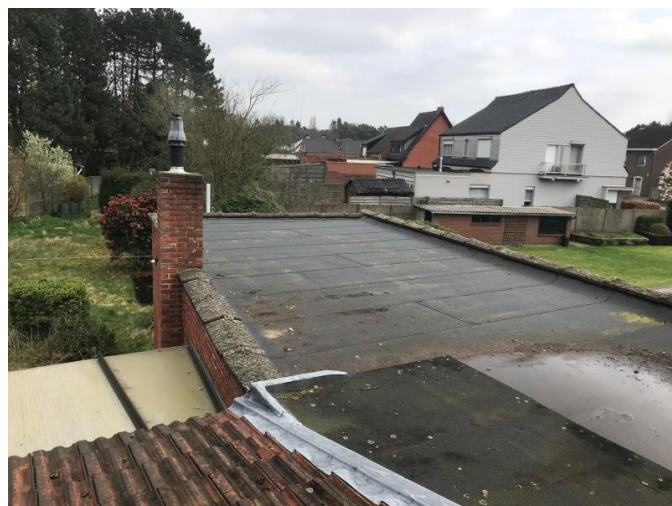
Beschrijving	Roofing zonder staalname
Omgeving	Buiten
Primaire drager	Plat dak
Asbestmateriaal	Dak- en gevelbekleding - Roofing
Bindmiddel van asbestmateriaal	Bitumen (roofing, teer, asfalt)
Gebondenheid op basis van bindmiddel	Hecht
Hoeveelheid (oppervlakte - aantal)	<ul style="list-style-type: none">• 60,00 m² - 1 stuk
Totale oppervlakte	60,00 m ²
Eenvoudig bereikbaar	Ja
Bevestigingswijze	<ul style="list-style-type: none">• Verlijmd, ingegoten, versmeerd

Identificatiemethode	Vaststelling zonder monstername Motivatie: Groot risico op structurele gevolgschade (lekschade, werking installatie,...)
Destructieve handeling voor identificatie	Nee
Opmerking	Roofing die geplaatst werd voor 2001, wordt als asbestverdacht beschouwd. Er kon geen staalname uitgevoerd worden door het risico op lekkages. Indien er van asbestverdacht materiaal geen staal genomen kan worden, wordt het materiaal als asbesthoudend beschouwd in het attest.

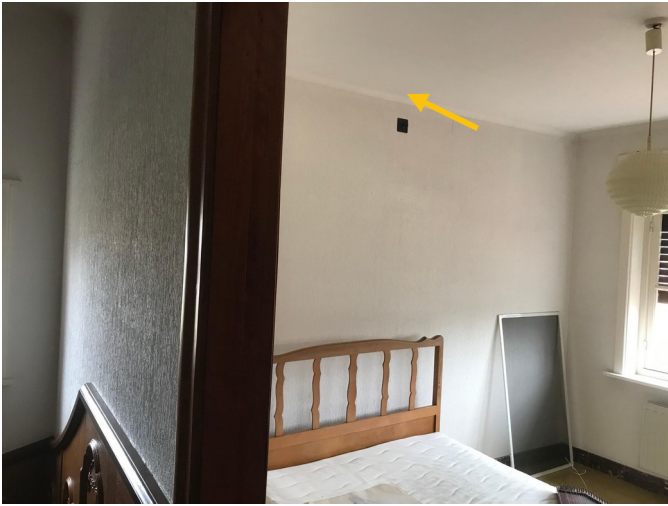
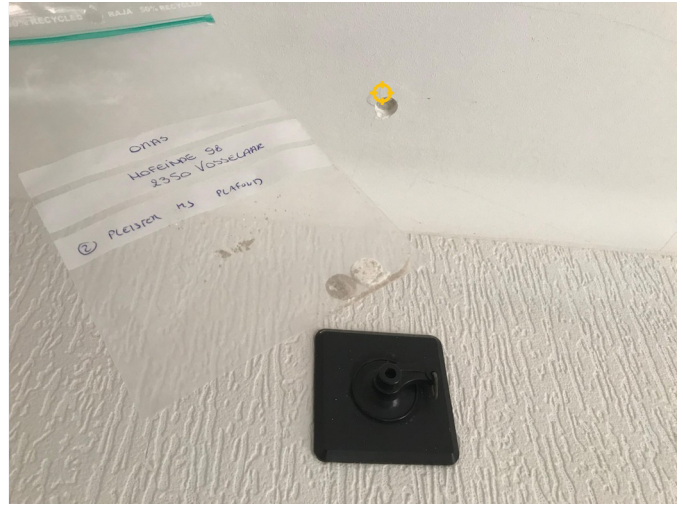
Fiche 24: Pleister Mengstaal Plafond

Geen asbest

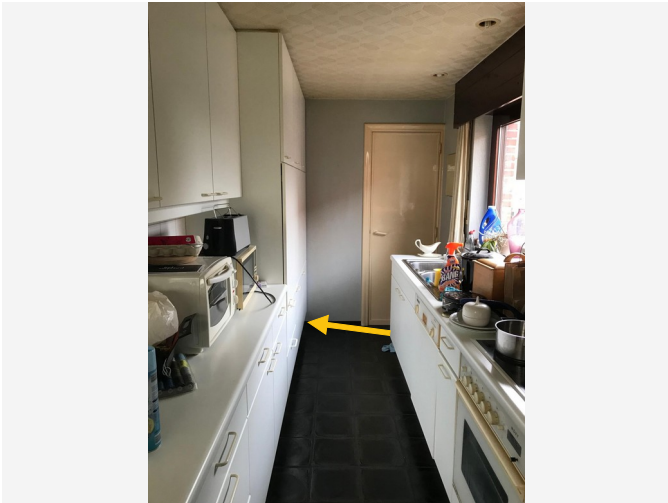
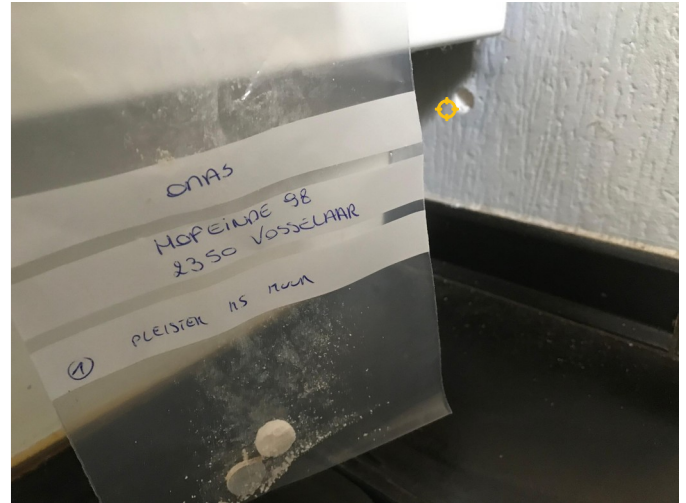
Fiche 25: Pleister Mengstaal Muur

Geen asbest
