# Asbestinventarisatetest

Kattespoelstraat 11, 2340 Beerse

Attestnummer : 20240702-000966.000

Uitgegeven op : 02.07.2024

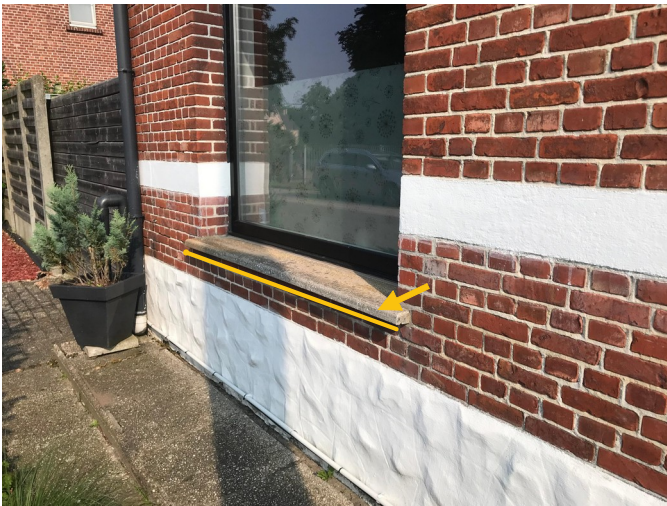
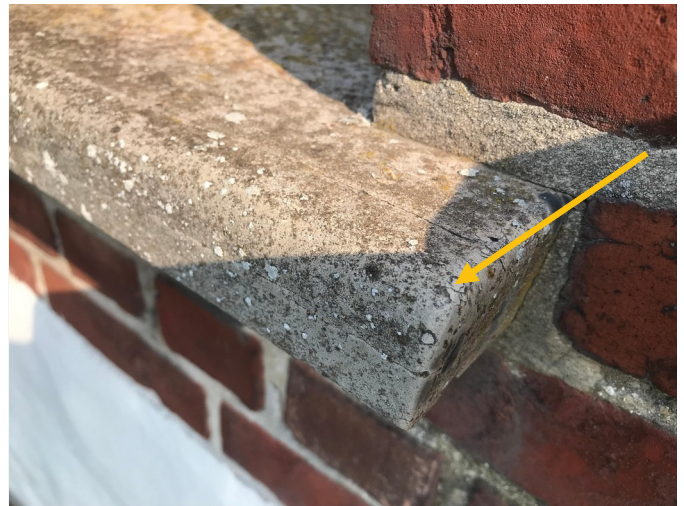
Het asbestmateriaal valt onder de mijlpaal van 2040.

Verwijderen

Eindbeoordeling materiaalrisico	Verhoogd materiaalrisico en/of verhoogde kans op vezelvrijgave
---------------------------------	--

Gebondenheid	Categorie 1: hechtgebonden in oorsprong
Asbestsoort (vezeltype)	Crocidoliet aanwezig
Asbestconcentratie	Laag (< 50%)
Afschermingsgraad van het gehele materiaal	Geheel of deels vrij aan de buitenlucht
Toestand van het materiaal	Matig beschadigd, matig verweerd

Beschrijving	Vensterbank asbestcement
Omgeving	Buiten
Primaire drager	Wandopening verticaal (raam, deur, ...)
Asbestmateriaal	Deksteen, muurkap - Hol
Bindmiddel van asbestmateriaal	Cement
Gebondenheid op basis van bindmiddel	Hecht
Hoeveelheid (oppervlakte - dikte - aantal)	<ul style="list-style-type: none"><li>• 0,08 m<sup>2</sup> - 4,00 cm - 1 stuk</li><li>• 0,22 m<sup>2</sup> - 4,00 cm - 1 stuk</li><li>• 0,35 m<sup>2</sup> - 4,00 cm - 1 stuk</li></ul>
Totaal volume	0,026 m <sup>3</sup>
Eenvoudig bereikbaar	Ja
Bevestigingswijze	<ul style="list-style-type: none"><li>• Verlijmd, ingegoten, versmeerd</li></ul>
Identificatiemethode	Vaststelling zonder monstername
Destructieve handeling voor identificatie	Nee

- Verwijder dit asbestmateriaal zo snel mogelijk. Volg de toestand goed op.

- Eenvoudige handelingen: mag via doe-het-zelf of door werknemer(s) met opleidingsattest eenvoudige handelingen  
Hechtgebonden asbestmaterialen in goede staat mag u zelf verwijderen als bij de verwijdering de toestand niet wijzigt. Dit is het geval wanneer u de asbesttoepassing kan demonteren met minimale beschadiging. Merkt u dat je deze toepassing niet kan verwijderen zonder breken, schakel dan zeker een aannemer met een opleidingsattest eenvoudige handelingen in. Gedemonteerd materiaal met asbest, moet u (laten) afvoeren als asbestafval. Voer het asbestafval af naar het recyclagepark, laat het ophalen door een geregistreerd inzamelaar of via uw aannemer.

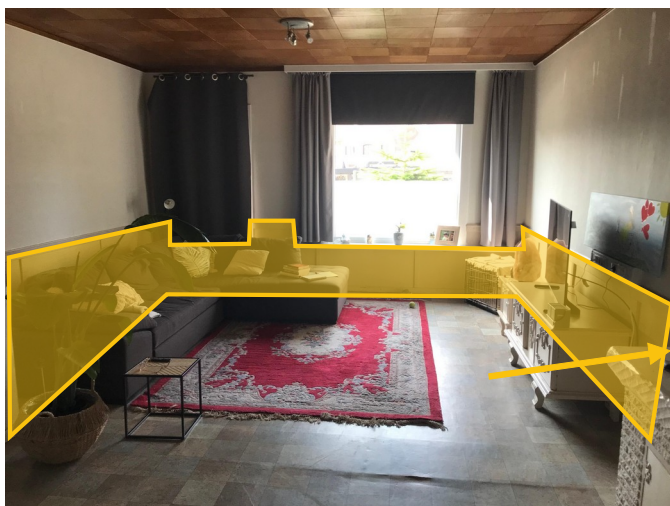
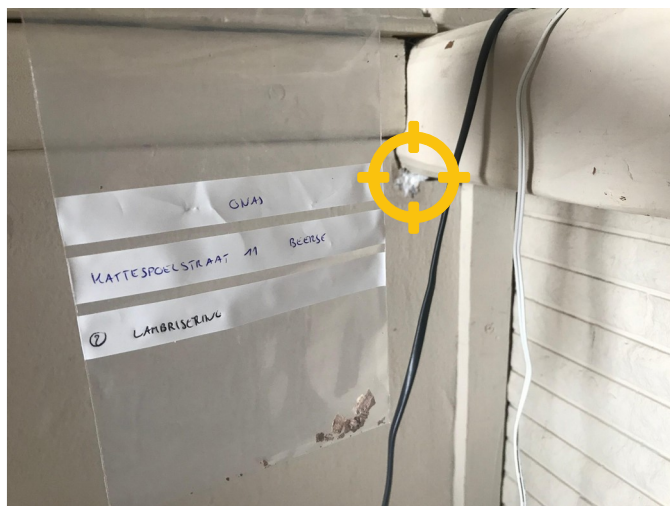
Het asbestmateriaal valt onder de mijlpaal van 2040.

Zorgvuldig beheren

Eindbeoordeling materiaalrisico	Zeer laag materiaalrisico en/of zeer lage kans op vezelvrijgave
---------------------------------	---

Gebondenheid	Categorie 1: hechtgebonden in oorsprong
Asbestsoort (vezeltype)	Alleen chrysotiel
Asbestconcentratie	Laag (< 50%)
Afschermingsgraad van het gehele materiaal	Niet stootvaste afscherming
Toestand van het materiaal	Licht beschadigd, licht verweerd. Intact materiaal type Pical – asbestboard of categorie III 'gebondenheid'

#	Type	Referentie	Resultaat
2.1	Puntmonster	2	Chrysotiel

Beschrijving	Lambrisering woonkamer asbestcement
Omgeving	Binnen
Primaire drager	Binnenwand
Asbestmateriaal	Plaat, paneel, tablet - Generiek
Bindmiddel van asbestmateriaal	Cement
Gebondenheid op basis van bindmiddel	Hecht
Hoeveelheid (oppervlakte - dikte - aantal)	<ul style="list-style-type: none"><li>• 4,44 m<sup>2</sup> - 3,00 cm - 1 stuk</li><li>• 2,70 m<sup>2</sup> - 3,00 cm - 1 stuk</li><li>• 2,96 m<sup>2</sup> - 3,00 cm - 1 stuk</li></ul>
Totaal volume	0,303 m <sup>3</sup>
Eenvoudig bereikbaar	Ja
Bevestigingswijze	<ul style="list-style-type: none"><li>• Onbekend</li></ul>
Identificatiemethode	Vaststelling met monstername
Destructieve handeling voor identificatie	Nee

- Zorg voor een veilig beheer. Vermijd het beschadigen van het asbestmateriaal. Controleer de toestand jaarlijks op wijzigingen.

- Eenvoudige handelingen: mag via doe-het-zelf of door werknemer(s) met opleidingsattest eenvoudige handelingen  
Indien de panelen eenvoudig loskomen mag je deze hechtgebonden toepassing zelf verwijderen. Merkt u een moeilijke bevestiging, laat dit dan door een aannemer verwijderen met een opleidingsattest eenvoudige handelingen. Dat betekent dat zij kennis hebben over hoe ze materialen met asbest herkennen en veilig kunnen verwijderen.

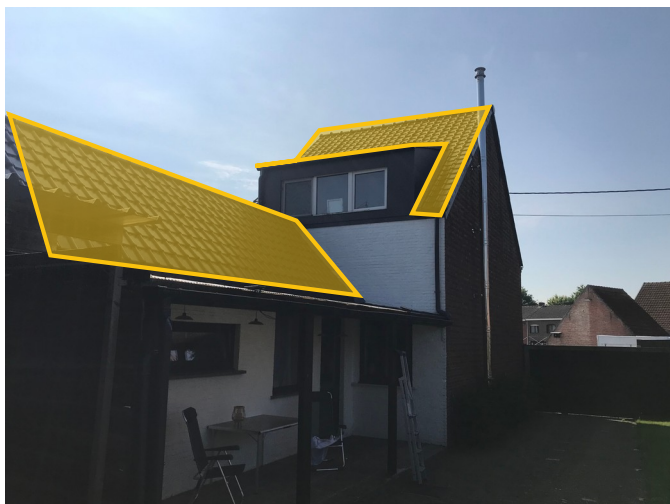
*Situeringfoto*

**Reden:** Het te onderzoeken materiaal situeert zich hoger dan 3,50 m te rekenen vanaf een veilige ondergrond

**Uitleg van de asbestdeskundige:** Het onderdak is niet zichtbaar langs binnen en langs buiten. De binnenzijde is afgewerkt, langs de buitenzijde is het dak te hoog.

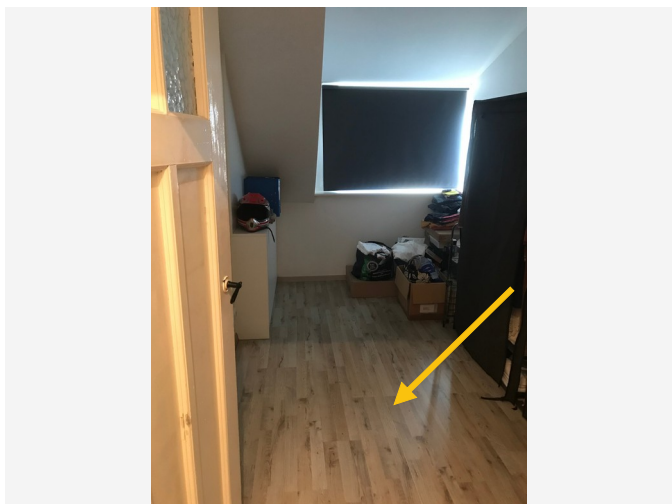
Laminaat is niet asbestverdacht, maar deskundige kan geen uitspraak doen over de onderliggende lagen zonder destructief onderzoek. Destructief onderzoek is aangewezen bij renovatie om achterliggende lagen op asbest uit te sluiten.

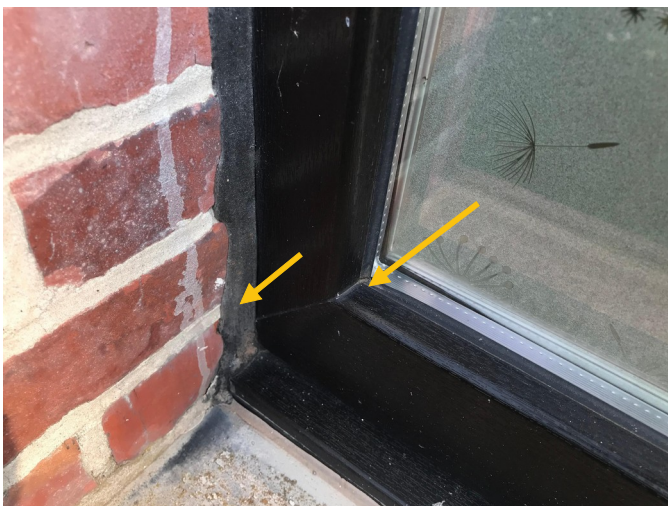
Flexibele kit is niet asbestverdacht.

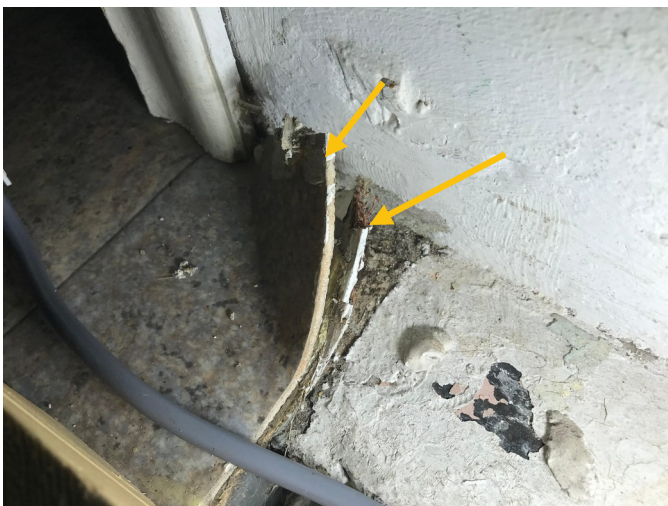
Aan de kelderdeur zijn 2 lagen vloerzeil waarneembaar. Het bovenste vloerzeil is soepel met een foam onderkant, de onderste laag heeft een jute onderzijde. Beide zeilen zijn niet-asbestverdacht.

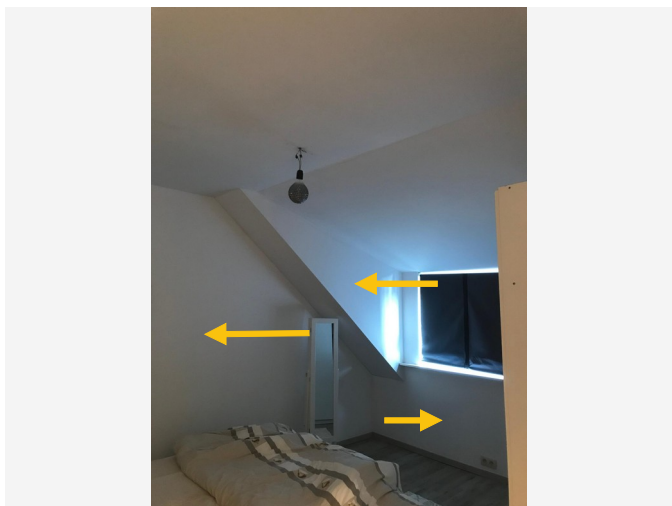
Recente gipsplaten zijn niet asbestverdacht. Deskundige kan geen uitspraak doen over achterliggende materialen. Destructief onderzoek is aangewezen bij renovatie of sloop om achterliggende lagen op asbest uit te sluiten.

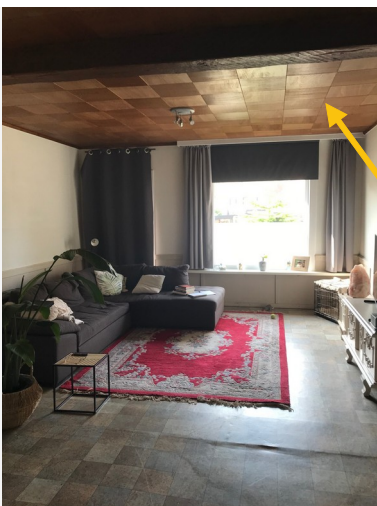
PVC/HOUT/gipsplaat is niet asbestverdacht. Deskundige kan geen uitspraak doen over achterliggende materialen. Destructief onderzoek is aangewezen bij renovatie of sloop om achterliggende lagen op asbest uit te sluiten.

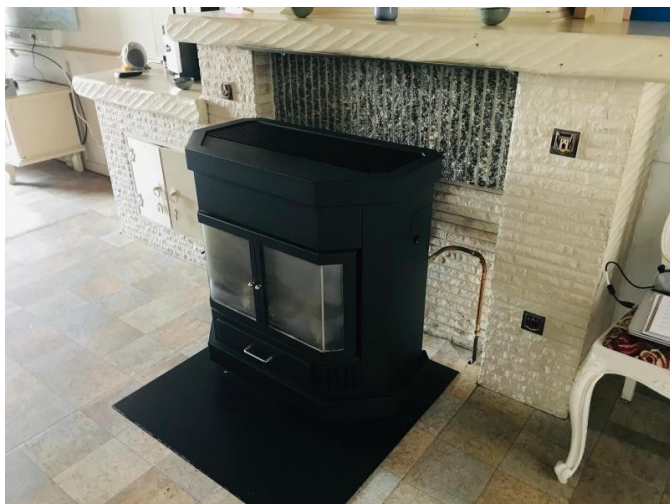
Kachel is van een recent bouwjaar en volgens de literatuur bevat deze geen asbest.

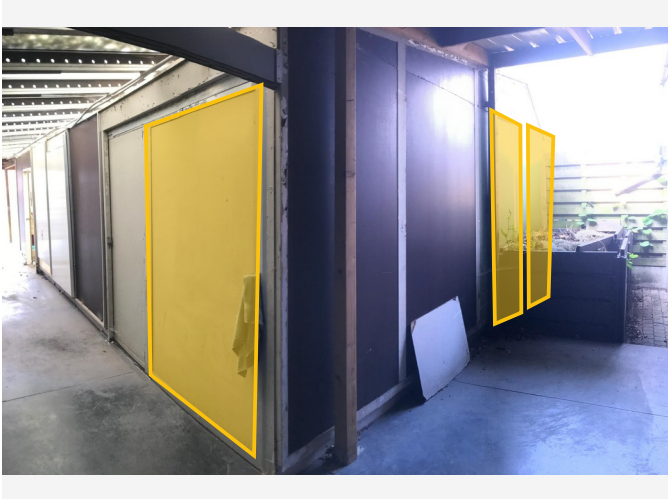
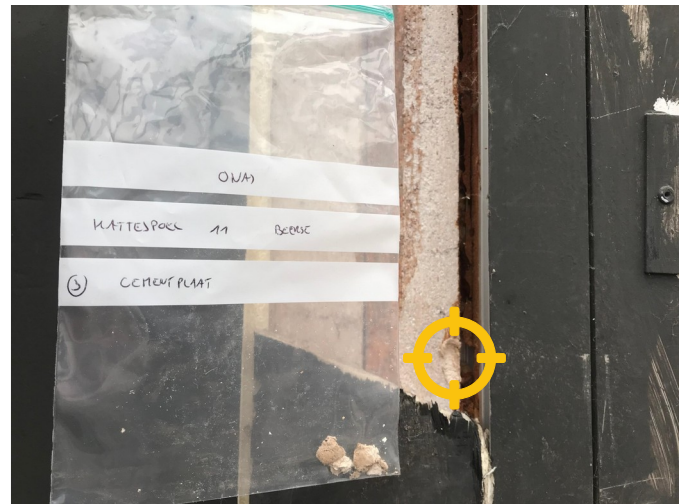
# Fiche 10: Cementplaat wand garage

Geen asbest

#	Type	Referentie	Resultaat
10.1	Puntmonster	3	Geen asbest

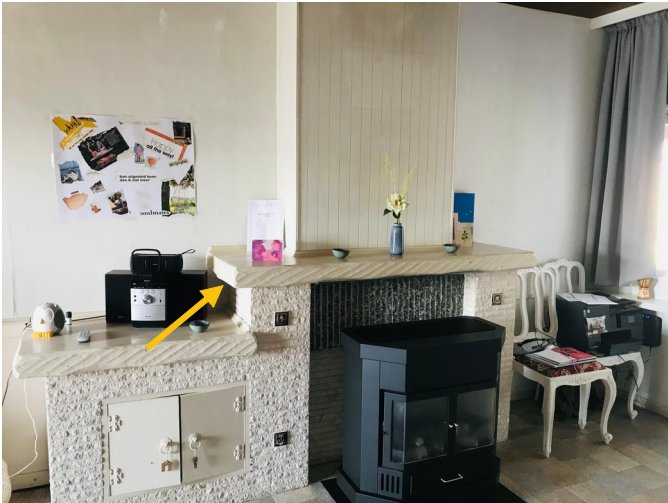
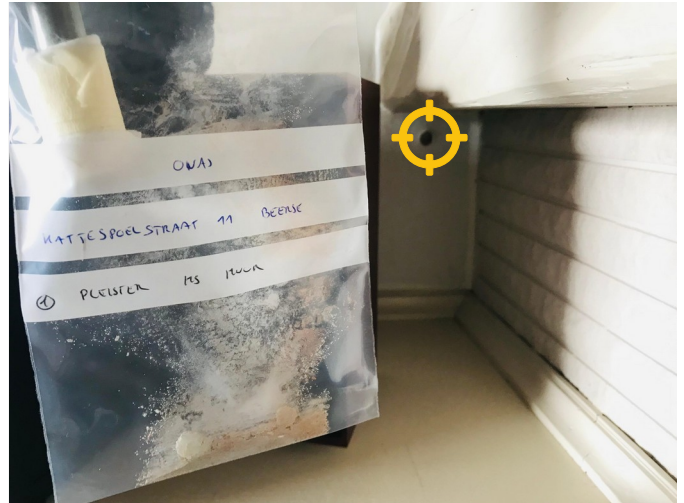
# Fiche 11: Pleister wanden

Geen asbest

#	Type	Referentie	Resultaat
11.1	Mengmonster	1	Geen asbest
