Asbestinventarisatetest

Leemstraat 18, 2340 Beerse

Attestnummer : 20241124-000031.000

Niet-asbestveilig

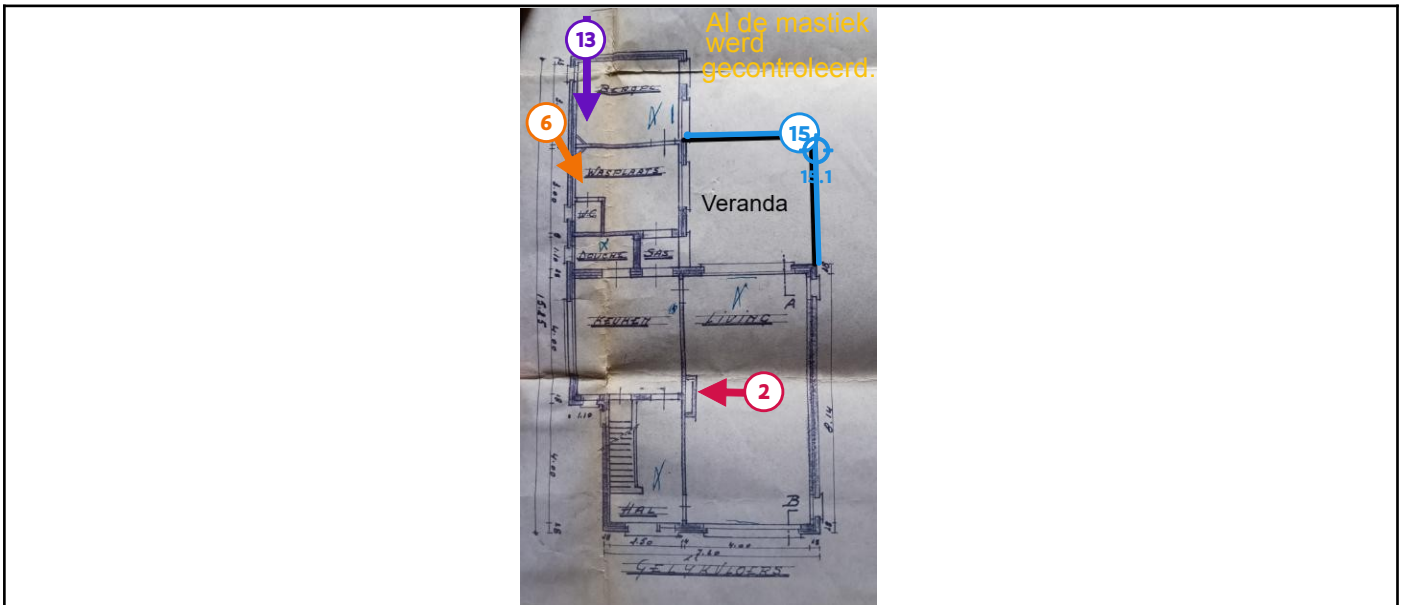
Plan 1.1: Gelijkvloers

Beschrijving	Type	Actie
2. Kachelkoord	Asbestmateriaal	Dringend verwijderen
6. Bakeliet toepassing wasplaats	Asbestmateriaal	Verwijderen
10. Mastiek ramen en deuren	Advies	-
13. Cv ketel Buderus Loganagas G-224	Advies	-
15. Stopverf veranda	Geen asbest	-
15.1 Code: 4	Puntmonster	-

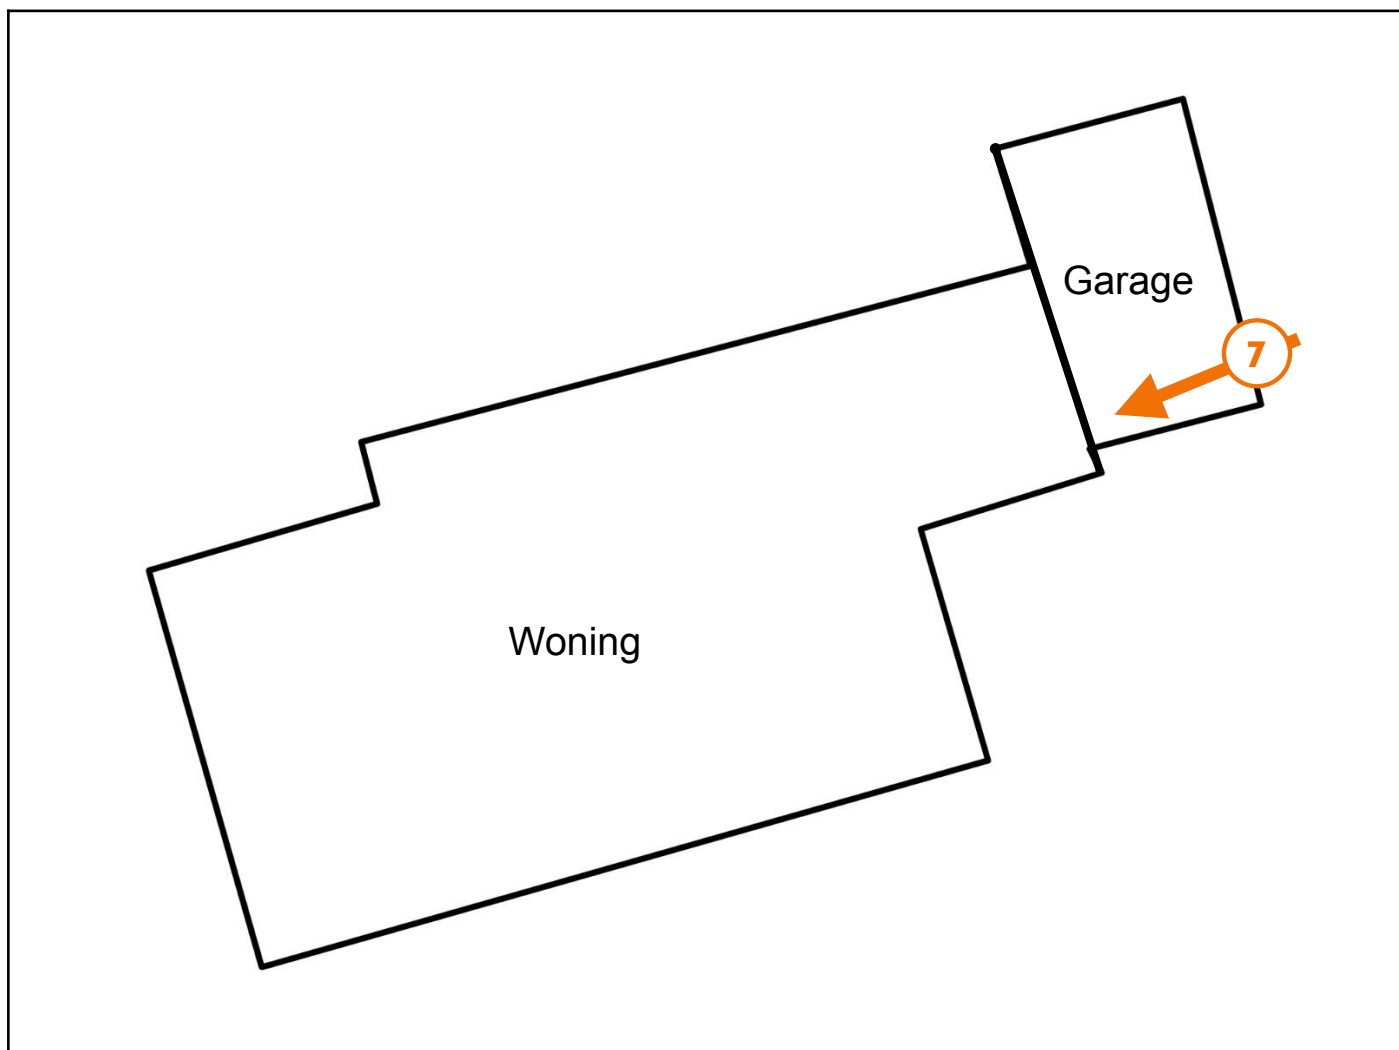
Plan 1.4: Woning + garage plan

Beschrijving	Type	Actie
7. Bakeliet toepassing garage	Asbestmateriaal	Verwijderen

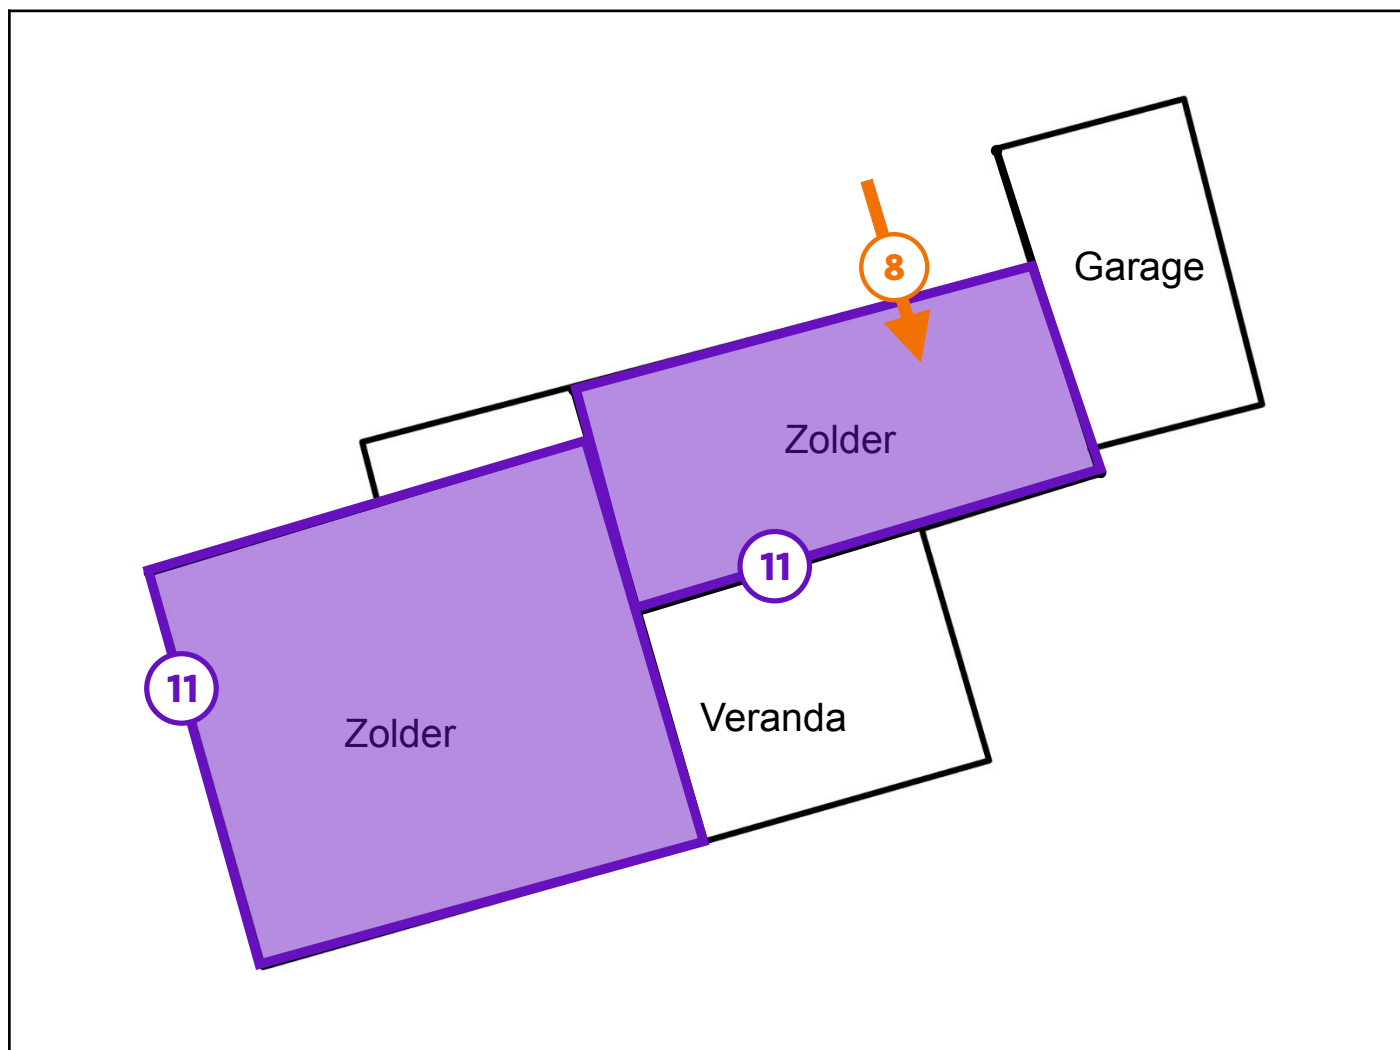
Plan 1.5: Aanduiding zolders

Beschrijving	Type	Actie
8. Asbestcementen schoorsteen	Asbestmateriaal	Verwijderen
11. Onderdak	Advies	-

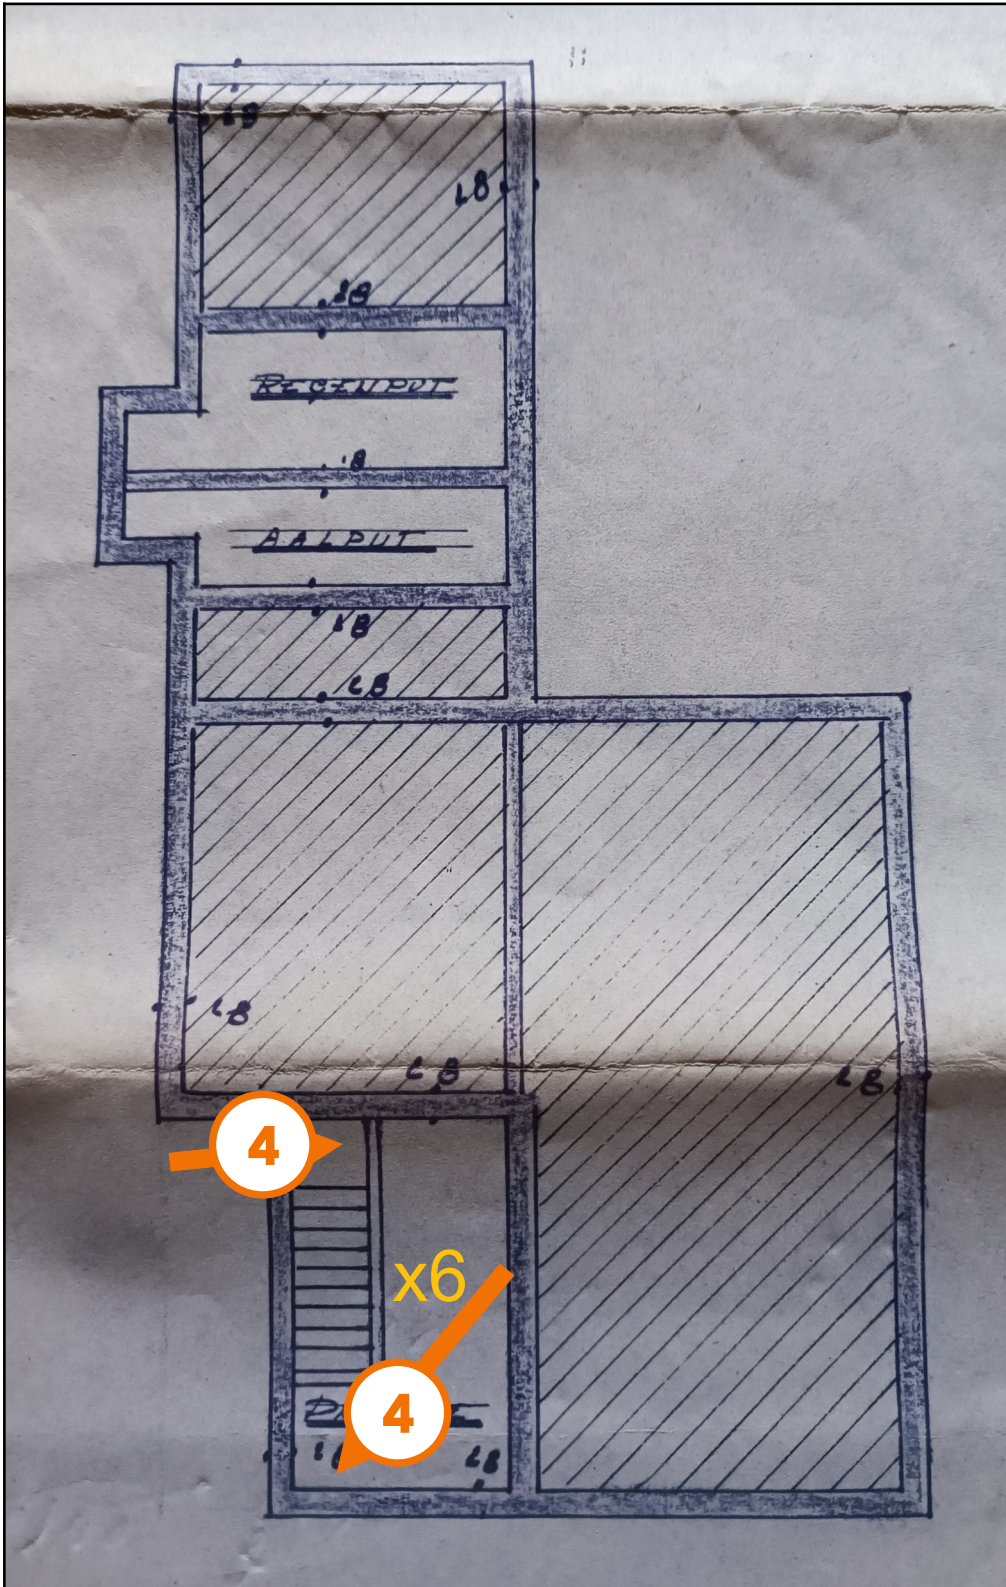
Plan 1.8: Kelder

4. Bakeliet toepassingen kelder

Asbestmateriaal

Verwijderen

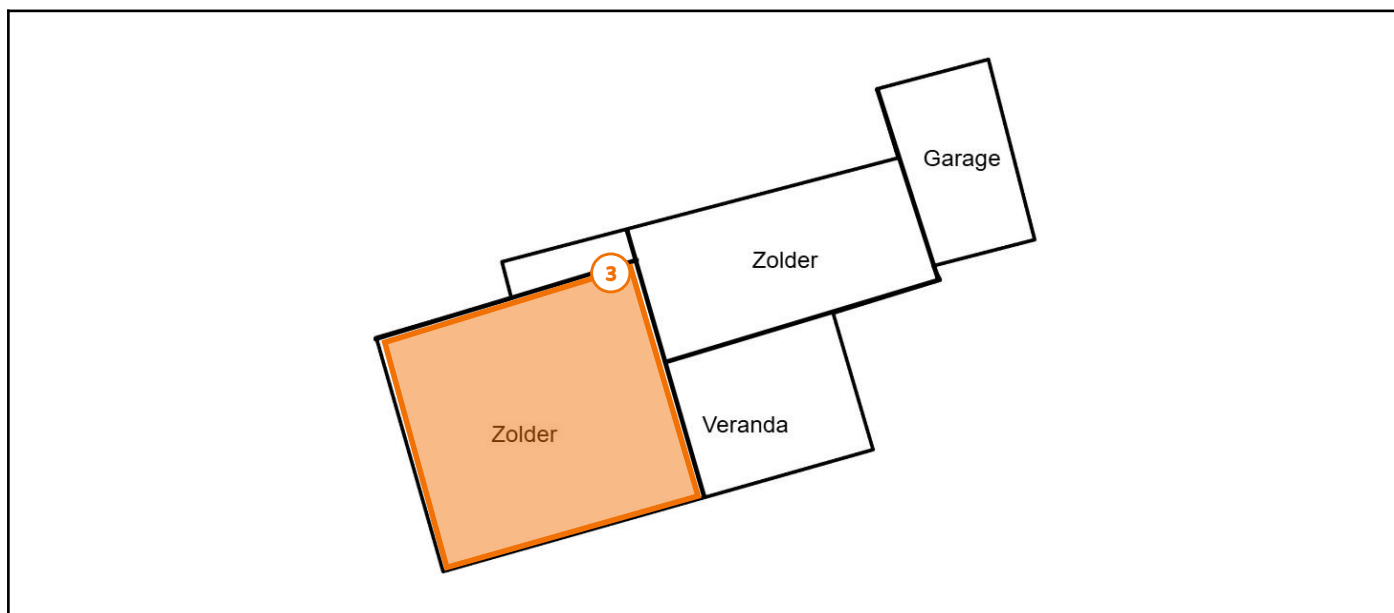
Plan 1.9: Aanduiding zolders

Beschrijving	Type	Actie
3. Vinylvloeren zolder	Asbestmateriaal	Verwijderen

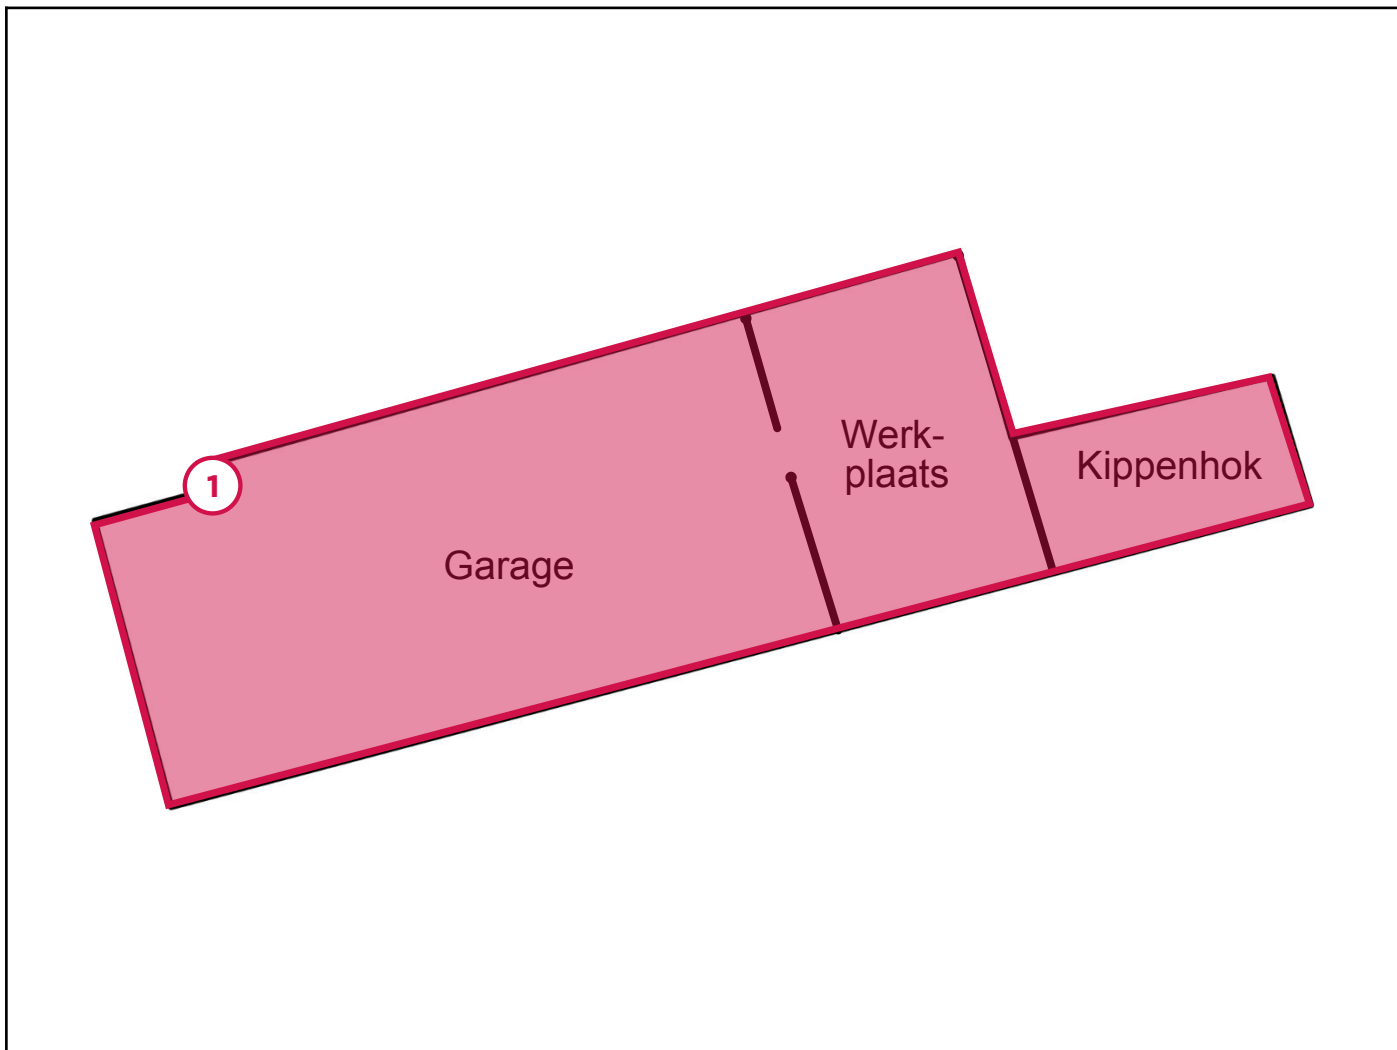
Plan 2.1: Bijgebouw + kippenhok plan

Beschrijving	Type	Actie
1. Golfplaten bijgebouw	Asbestmateriaal	Dringend verwijderen

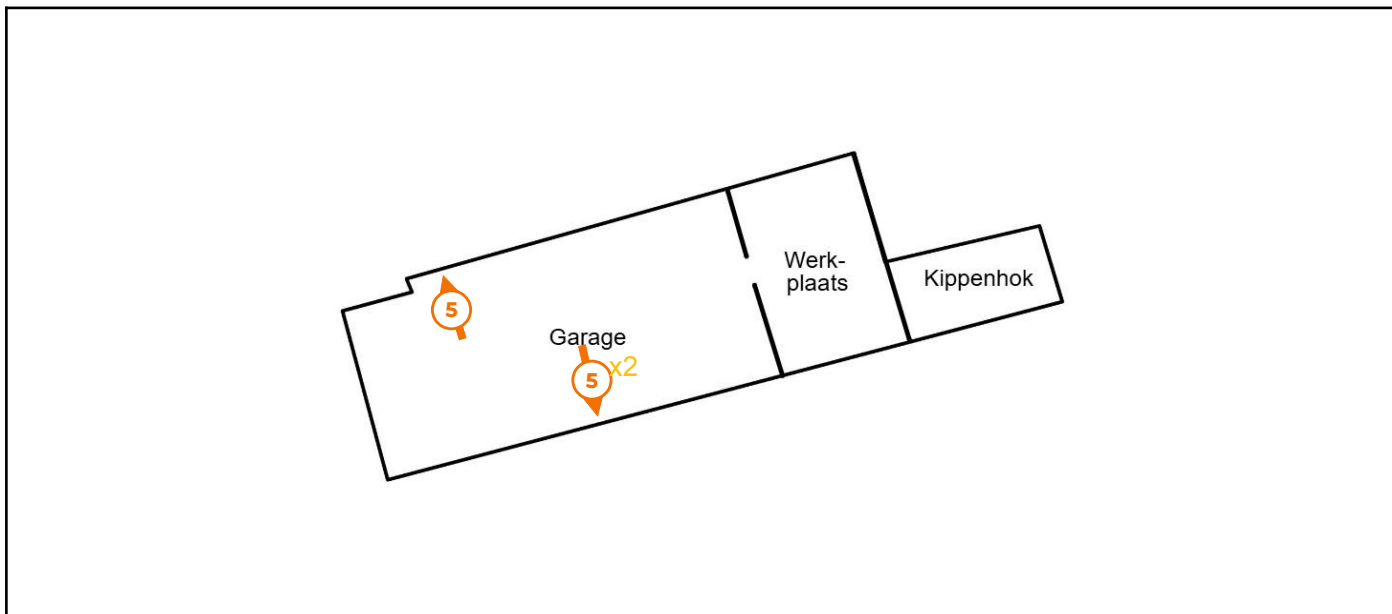
Plan 2.2: Bijgebouw + kippenhok plan

Beschrijving	Type	Actie
5. Bakeliet toepassingen bijgebouw	Asbestmateriaal	Verwijderen

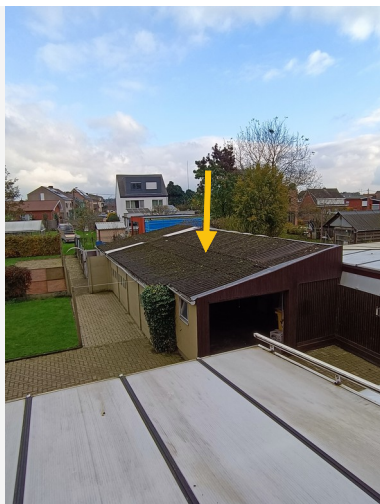
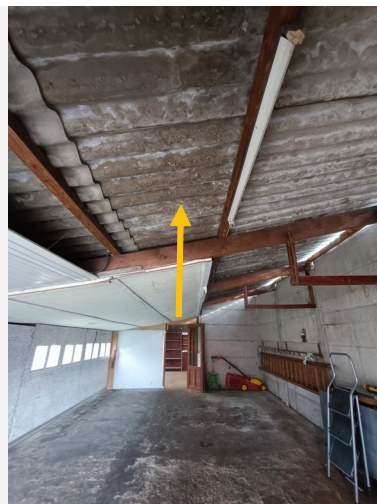
Eindbeoordeling materiaalrisico	Hoog materiaalrisico en/of hoge kans op vezelvrijgave
---------------------------------	---

Gebondenheid	Categorie 1: hechtgebonden in oorsprong
Asbestsoort (vezeltype)	Crocidoliet aanwezig
Asbestconcentratie	Laag (< 50%)
Afschermingsgraad van het gehele materiaal	Geheel of deels (ook) vrij aan de binnenlucht
Toestand van het materiaal	Matig beschadigd, matig verweerd

Beschrijving	Golfplaten bijgebouw
Omgeving	Grenst aan binnen- en buitenlucht
Primaire drager	Schuin dak
Asbestmateriaal	Dak- en gevelbekleding - Golfplaat
Bindmiddel van asbestmateriaal	Cement
Gebondenheid op basis van bindmiddel	Hecht
Hoeveelheid (oppervlakte - aantal)	<ul style="list-style-type: none">• 78,00 m² - 1 stuk
Totale oppervlakte	78,00 m ²
Eenvoudig bereikbaar	Ja
Bevestigingswijze	<ul style="list-style-type: none">• Geklemd• Genageld, geniet
Identificatiemethode	Vaststelling zonder monsternamen
Destructieve handeling voor identificatie	Nee
Opmerking	De golfplaten zijn visueel en volgens expertise als asbestverdacht beschouwd. De vermelde oppervlaktes, diktes en volumes betreffen een bereedeneerde schatting. Er worden geen rechten verleend aan deze oppervlaktes/diktes/volumes.

Dringend verwijderen

- Zorg voor een veilig beheer. Vermijd het beschadigen van het asbestmateriaal. Controleer de toestand jaarlijks op wijzigingen.

- Eenvoudige handelingen: mag via doe-het-zelf of door werknemer(s) met opleidingsattest eenvoudige handelingen
Standaard dragen van de nodige wegwerp beschermingsmiddelen FFP 3 masker , handschoenen en tyvec CAT III type 5-6

Indien mogelijk de ondervloer afdekken , golfplaten voorzichtig verwijderen, extra fixeren, niet breken , niet gooien, onmiddellijk verpakken of voorzichtig in container met asbest bag plaatsen. Voldoende benevelen/bevochtigen tijdens de duur van de werken. Indien golfplaten in slechte staat zijn en kans bestaat op breken : Eenvoudige handeling opgeleid personeel , alle werknemer(s) moeten wel beschikken over een opleidingsattest eenvoudige handelingen 8u

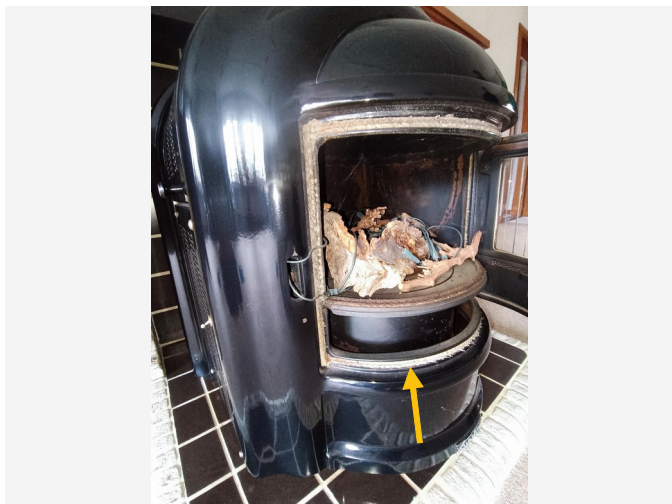
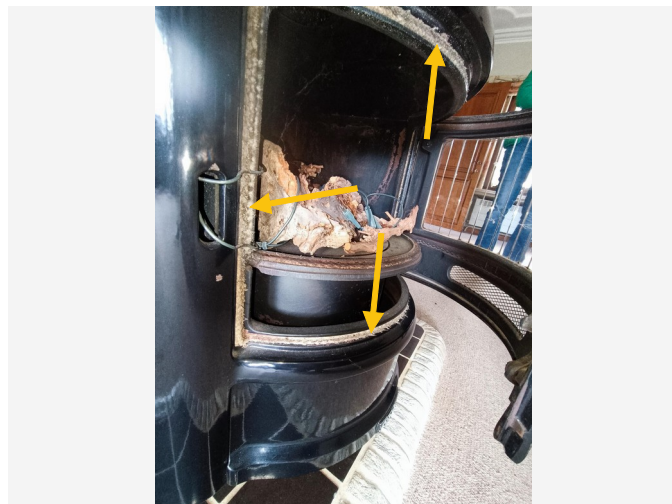
Eindbeoordeling materiaalrisico	Hoog materiaalrisico en/of hoge kans op vezelvrijgave
---------------------------------	---

Gebondenheid	Categorie 3: niet-hechtgebonden met weinig of geen matrix
Asbestsoort (vezeltype)	Crocidoliet aanwezig
Asbestconcentratie	Hoog ($\geq 50\%$)
Afschermingsgraad van het gehele materiaal	Geheel of deels (ook) vrij aan binnenluchtstromen
Toestand van het materiaal	Matig beschadigd, matig verweerd

Beschrijving	Kachelkoord
Omgeving	Binnen
Primaire drager	HVAC infrastructuur en uitrusting
Asbestmateriaal	Koord, lint, band, strip
Bindmiddel van asbestmateriaal	Weinig of geen bindmiddel (textiel, bevloeking, ...)
Gebondenheid op basis van bindmiddel	Niet-hechtgebonden
Hoeveelheid (lengte - omtrek - aantal)	<ul style="list-style-type: none">• 1,50 m - 1,00 cm - 1 stuk
Totale oppervlakte	0,015 m ²
Eenvoudig bereikbaar	Ja
Bevestigingswijze	<ul style="list-style-type: none">• Geklemd
Identificatiemethode	Vaststelling zonder monstername
Destructieve handeling voor identificatie	Nee

Dringend verwijderen

- Zorg voor een veilig beheer. Vermijd het beschadigen van het asbestmateriaal. Controleer de toestand jaarlijks op wijzigingen.

- Eenvoudige handelingen: mag via doe-het-zelf of door werknemer(s) met opleidingsattest eenvoudige handelingen
EH via doe-het zelf : Bij het verwijderen van asbestkoord komt relatief veel stof vrij , deze goed vochtig maken door verneveling ,

Standaard dragen van de nodige wegwerp beschermingsmiddelen FFP 3 masker , handschoenen en tyvec CAT III type 5-6

Verpak de koord in dubbel plasticzak (kan niet aangeboden worden op een containerpark , dit is losgebonden) , biedt het afval aan bij een erkend verwerkingsbedrijf

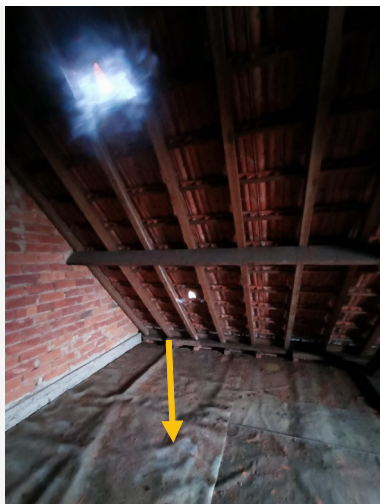
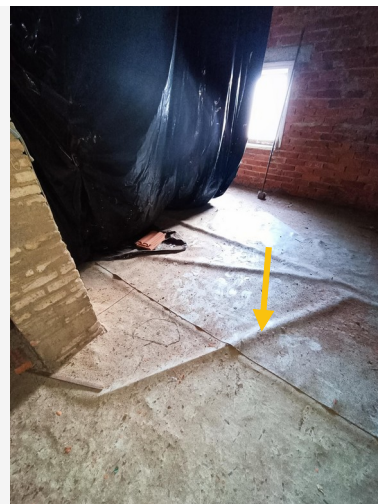
Eindbeoordeling materiaalrisico	Verhoogd materiaalrisico en/of verhoogde kans op vezelvrijgave
---------------------------------	--

Gebondenheid	Categorie 2: niet-hechtgebonden met matrix
Asbestsoort (vezeltype)	Alleen chrysotiel
Asbestconcentratie	Hoog ($\geq 50\%$)
Afschermingsgraad van het gehele materiaal	Geheel of deels (ook) vrij aan de binnenlucht
Toestand van het materiaal	Licht beschadigd, licht verweerd. Intact calciumsilicaatmateriaal of categorie III 'gebondenheid'

Beschrijving	Vinylvloeren zolder
Omgeving	Binnen
Primaire drager	Vloer
Asbestmateriaal	Prefab - afwerking - Vloerzeil
Bindmiddel van asbestmateriaal	Karton - papier - viltachtig
Gebondenheid op basis van bindmiddel	Niet-hechtgebonden
Hoeveelheid (oppervlakte - aantal)	<ul style="list-style-type: none">• 45,00 m² - 1 stuk
Totale oppervlakte	45,00 m ²
Eenvoudig bereikbaar	Ja
Bevestigingswijze	<ul style="list-style-type: none">• Los (al dan niet bedekt)
Identificatiemethode	Vaststelling zonder monstername Motivatie: Op vraag van de eigenaar-opdrachtgever werd geen monstername uitgevoerd
Destructieve handeling voor identificatie	Nee
Opmerking	Op de zolder liggen 3 asbestverdachte vloerzeilen met een zwarte kartonnen onderlaag in een beige, bruine en groene kleur. In overleg met de eigenaar werd er geen staalname van deze 3 vloerzeilen afgenomen en worden deze alle 3 als asbesthoudend bevonden. Ondertekend document werd toegevoegd aan de bewijsdocumenten.

Verwijderen

- Zorg voor een veilig beheer. Vermijd het beschadigen van het asbestmateriaal. Controleer de toestand jaarlijks op wijzigingen.

- Eenvoudige handelingen: enkel door erkend asbestverwijderaar
EH erkend saneerder : de saneerder motiveert de verwijderingsmethode in zijn werkplan. Een kartonnen onderlaag is losgebonden. Uitzonderingen zijn mogelijk maar worden goedgekeurd door FOD Waso volgens huidige regelgeving i.v.m. asbestverwijderingsmethodes

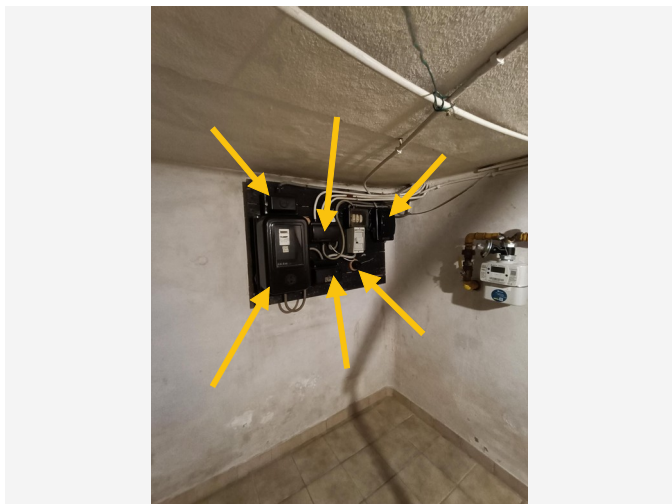
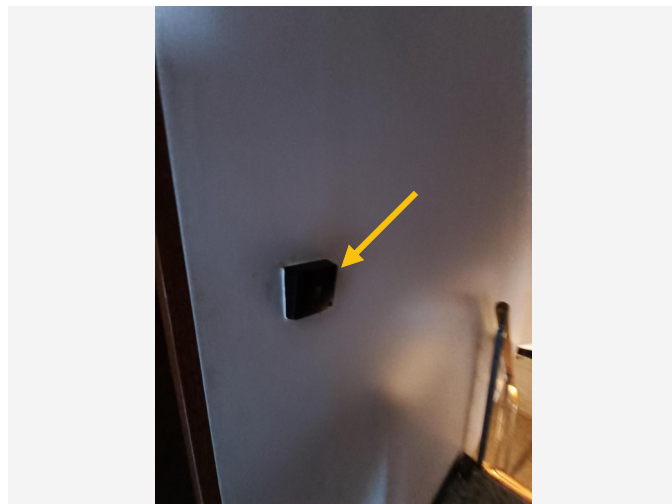
Eindbeoordeling materiaalrisico	Verhoogd materiaalrisico en/of verhoogde kans op vezelvrijgave
---------------------------------	--

Gebondenheid	Categorie 1: hechtgebonden in oorsprong
Asbestsoort (vezeltype)	Crocidoliet aanwezig
Asbestconcentratie	Laag (< 50%)
Afschermingsgraad van het gehele materiaal	Geheel of deels (ook) vrij aan de binnenlucht
Toestand van het materiaal	Licht beschadigd, licht verweerd. Intact calciumsilicaatmateriaal of categorie III 'gebondenheid'

Beschrijving	Bakeliet toepassingen kelder
Omgeving	Binnen
Primaire drager	Communicatie en elektrische infrastructuur en uitrusting
Asbestmateriaal	Plaat, paneel, tablet - Type Bakeliet
Bindmiddel van asbestmateriaal	Kunststof of -hars
Gebondenheid op basis van bindmiddel	Hecht
Hoeveelheid (oppervlakte - dikte - aantal)	<ul style="list-style-type: none"> • 0,02 m² - 1,00 cm - 2 stuks • 0,06 m² - 1,00 cm - 1 stuk • 0,04 m² - 1,00 cm - 2 stuks • 0,01 m² - 1,00 cm - 1 stuk
Totaal volume	0,002 m ³
Eenvoudig bereikbaar	Ja
Bevestigingswijze	<ul style="list-style-type: none"> • Geschroefd
Identificatiemethode	Vaststelling zonder monsternamen
Destructieve handeling voor identificatie	Nee
Opmerking	<p>Het is moeilijk te bepalen of de bakeliettoepassingen in de woning ook effectief asbesthoudend zijn (het kan ook gaan om de asbestvrije variant).</p> <p>-Er werd geen monster genomen o.w.v. beschadiging aan een elektrisch gerelateerde toepassing, extra controle bij verwijdering van het verdacht materiaal. Vermoedelijk zullen de toepassingen verwijderd worden bij aanpassing van het elektriciteitsnetwerk.</p>

Verwijderen

- Zorg voor een veilig beheer. Vermijd het beschadigen van het asbestmateriaal. Controleer de toestand jaarlijks op wijzigingen.

- Eenvoudige handelingen: mag via doe-het-zelf of door werknemer(s) met opleidingsattest eenvoudige handelingen
Schakelaars, stopcontacten en andere gelijkaardige toepassingen kunnen eenvoudig losgeschroefd worden --> EH doe-het-zelf. Afgesloten of verzegelde kast --> EH opgeleid techniker personeel 8u basisopleiding asbest.

standaard dragen van de nodige wegwerp beschermingsmiddelen FFP 3 masker , handschoenen en tyvec CAT III type 5-6

Tellerkast : De toepassing dient verwijderd te worden door de netbeheerder, vermoedelijk word dit uitgevoerd wanneer de oude meterkast vervangen word door een digitale meter.

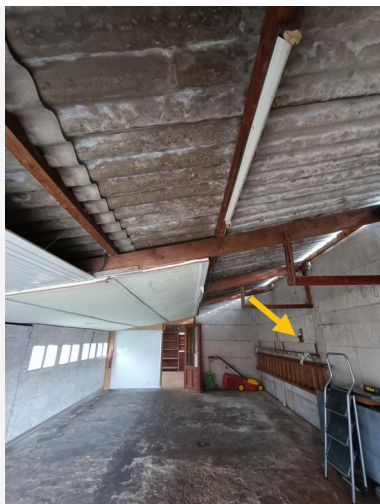
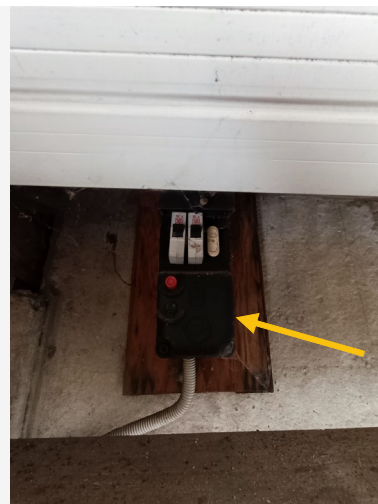
Eindbeoordeling materiaalrisico	Verhoogd materiaalrisico en/of verhoogde kans op vezelvrijgave
---------------------------------	--

Gebondenheid	Categorie 1: hechtgebonden in oorsprong
Asbestsoort (vezeltype)	Crocidoliet aanwezig
Asbestconcentratie	Laag (< 50%)
Afschermingsgraad van het gehele materiaal	Geheel of deels (ook) vrij aan de binnenlucht
Toestand van het materiaal	Licht beschadigd, licht verweerd. Intact calciumsilicaatmateriaal of categorie III 'gebondenheid'

Beschrijving	Bakeliet toepassingen bijgebouw
Omgeving	Binnen
Primaire drager	Communicatie en elektrische infrastructuur en uitrusting
Asbestmateriaal	Plaat, paneel, tablet - Type Bakeliet
Bindmiddel van asbestmateriaal	Kunststof of -hars
Gebondenheid op basis van bindmiddel	Hecht
Hoeveelheid (oppervlakte - dikte - aantal)	<ul style="list-style-type: none">• 0,01 m² - 1,00 cm - 3 stuks
Totaal volume	< 0,001 m ³
Eenvoudig bereikbaar	Ja
Bevestigingswijze	<ul style="list-style-type: none">• Geschroefd
Identificatiemethode	Vaststelling zonder monsternamen
Destructieve handeling voor identificatie	Nee
Opmerking	<p>Het is moeilijk te bepalen of de bakeliettoepassingen in de woning ook effectief asbesthoudend zijn (het kan ook gaan om de asbestvrije variant).</p> <p>-Er werd geen monster genomen o.w.v. beschadiging aan een elektrisch gerelateerde toepassing, extra controle bij verwijdering van het verdacht materiaal. Vermoedelijk zullen de toepassingen verwijderd worden bij aanpassing van het elektriciteitsnetwerk.</p>

Verwijderen

- Zorg voor een veilig beheer. Vermijd het beschadigen van het asbestmateriaal. Controleer de toestand jaarlijks op wijzigingen.

- Eenvoudige handelingen: mag via doe-het-zelf of door werknemer(s) met opleidingsattest eenvoudige handelingen
Schakelaars, stopcontacten en andere gelijkaardige toepassingen kunnen eenvoudig losgeschroefd worden --> EH doe-het-zelf. Afgesloten of verzegelde kast --> EH opgeleid techniker personeel 8u basisopleiding asbest.

standaard dragen van de nodige wegwerp beschermingsmiddelen FFP 3 masker , handschoenen en tyvec CAT III type 5-6

Tellerkast : De toepassing dient verwijderd te worden door de netbeheerder, vermoedelijk word dit uitgevoerd wanneer de oude meterkast vervangen word door een digitale meter.

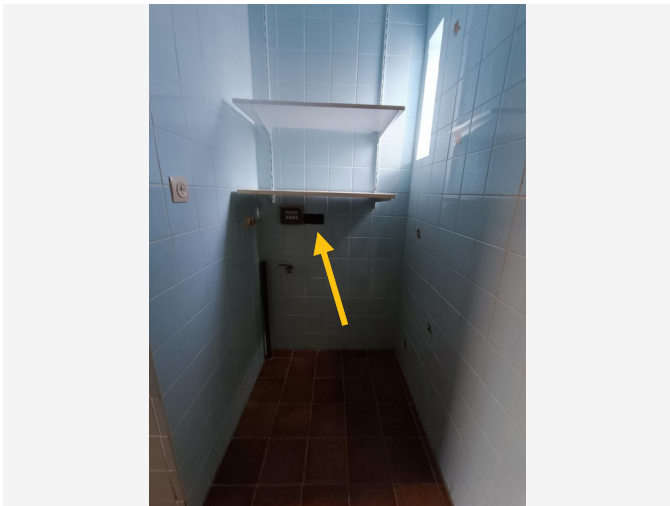
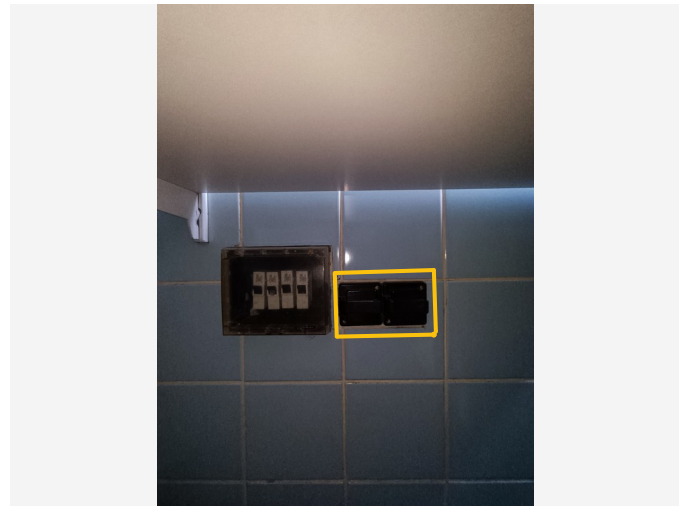
Beschrijving	Bakeliet toepassing wasplaats
Omgeving	Binnen
Primaire drager	Communicatie en elektrische infrastructuur en uitrusting
Asbestmateriaal	Plaat, paneel, tablet - Type Bakeliet
Bindmiddel van asbestmateriaal	Kunststof of -hars
Gebondenheid op basis van bindmiddel	Hecht
Hoeveelheid (oppervlakte - dikte - aantal)	<ul style="list-style-type: none">• 0,01 m² - 1,00 cm - 2 stuks
Totaal volume	< 0,001 m ³
Eenvoudig bereikbaar	Ja
Bevestigingswijze	<ul style="list-style-type: none">• Geschroefd
Identificatiemethode	Vaststelling zonder monstername
Destructieve handeling voor identificatie	Nee
Opmerking	<p>Het is moeilijk te bepalen of de bakeliettoepassingen in de woning ook effectief asbesthoudend zijn (het kan ook gaan om de asbestvrije variant).</p> <p>-Er werd geen monster genomen owv beschadiging aan een elektrisch gerelateerde toepassing, extra controle bij verwijdering van het verdacht materiaal. Vermoedelijk zullen de toepassingen verwijderd worden bij aanpassing van het elektriciteitsnetwerk.</p>

Verwijderen

- Zorg voor een veilig beheer. Vermijd het beschadigen van het asbestmateriaal. Controleer de toestand jaarlijks op wijzigingen.

- Eenvoudige handelingen: mag via doe-het-zelf of door werknemer(s) met opleidingsattest eenvoudige handelingen
Schakelaars, stopcontacten en andere gelijkaardige toepassingen kunnen eenvoudig losgeschroefd worden --> EH doe-het-zelf. Afgesloten of verzegelde kast --> EH opgeleid techniker personeel 8u basisopleiding asbest.

standaard dragen van de nodige wegwerp beschermingsmiddelen FFP 3 masker , handschoenen en tyvec CAT III type 5-6

Tellerkast : De toepassing dient verwijderd te worden door de netbeheerder, vermoedelijk word dit uitgevoerd wanneer de oude meterkast vervangen word door een digitale meter.

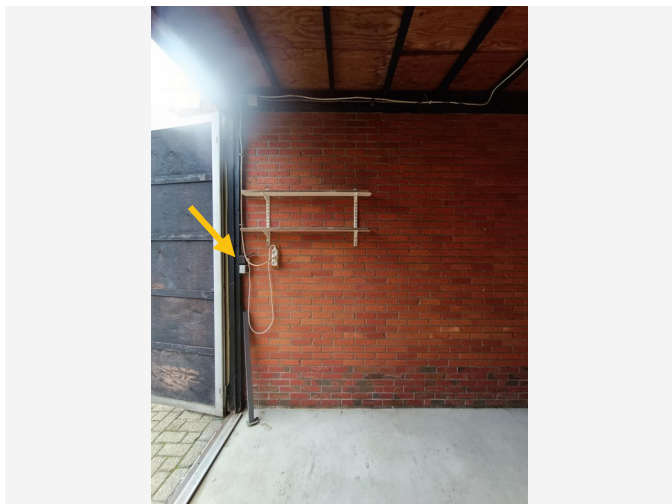
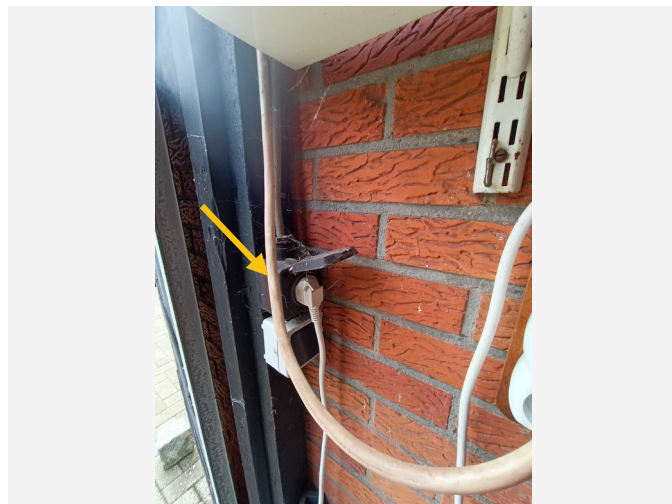
Beschrijving	Bakeliet toepassing garage
Omgeving	Binnen
Primaire drager	Communicatie en elektrische infrastructuur en uitrusting
Asbestmateriaal	Plaat, paneel, tablet - Type Bakeliet
Bindmiddel van asbestmateriaal	Kunststof of -hars
Gebondenheid op basis van bindmiddel	Hecht
Hoeveelheid (oppervlakte - dikte - aantal)	<ul style="list-style-type: none">• 0,01 m² - 1,00 cm - 1 stuk
Totaal volume	< 0,001 m ³
Eenvoudig bereikbaar	Ja
Bevestigingswijze	<ul style="list-style-type: none">• Geschroefd
Identificatiemethode	Vaststelling zonder monstername
Destructieve handeling voor identificatie	Nee
Opmerking	<p>Het is moeilijk te bepalen of de bakeliettoepassingen in de woning ook effectief asbesthoudend zijn (het kan ook gaan om de asbestvrije variant).</p> <p>-Er werd geen monster genomen owv beschadiging aan een elektrisch gerelateerde toepassing, extra controle bij verwijdering van het verdacht materiaal. Vermoedelijk zullen de toepassingen verwijderd worden bij aanpassing van het elektriciteitsnetwerk.</p>
