Asbestinventarisatetest

Peerdekensstraat 3, 2340 Beerse

Attestnummer : 20250204-000322.000

Uitgegeven op : 04.02.2025

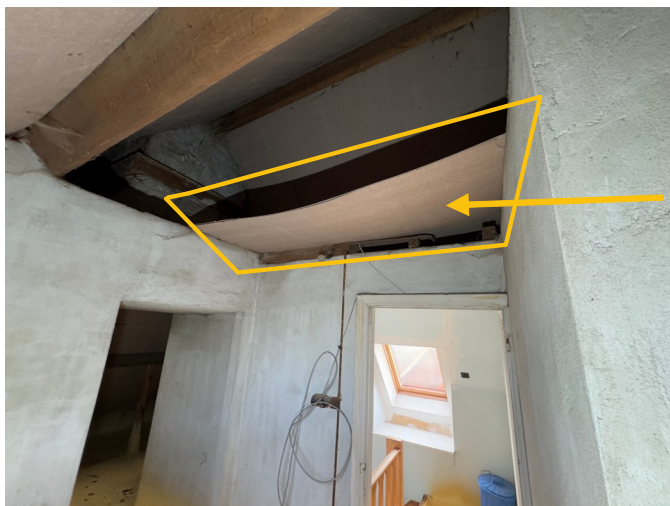
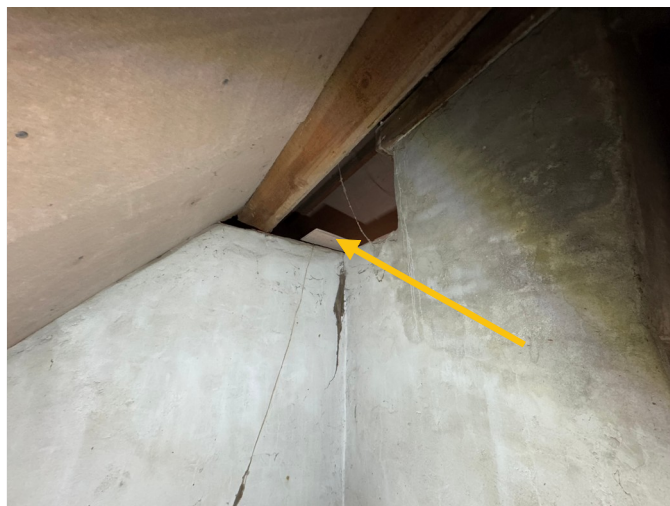
Het asbestmateriaal valt onder de mijlpaal van 2040.

Beschrijving	Reserve vezelcementplaten op zolder
Type afvalstof	Betreft stock-voorraad of gedemonteerde asbestmaterialen
Aanwezige resten	2 reserveplaten op zolder
Omgeving	Binnen
Primaire drager	Vloer
Asbestmaterialen	<ul style="list-style-type: none">• Plaat, paneel, tablet - Type Menuiserite
Bindmiddel van asbestmateriaal	Cement
Gebondenheid op basis van bindmiddel	Hecht
Hoeveelheid (gewicht - aantal)	<ul style="list-style-type: none">• 10,00 kg - 2 stuks
Totaal gewicht	20,00 kg
Eenvoudig bereikbaar	Ja
Identificatiemethode	Vaststelling zonder monsternamen
Opmerking	Het gewicht is een schatting.

Dringend verwijderen

- Verwijder het asbestafval.

- Eenvoudige handelingen: mag via doe-het-zelf of door werknemer(s) met opleidingsattest eenvoudige handelingen
Ongebruikt of gedemonteerd materiaal met asbest, moet u (laten) afvoeren als asbestafval. Voer het asbestafval af naar het recyclagepark, laat het ophalen door een geregistreerd inzamelaar of via uw aannemer.

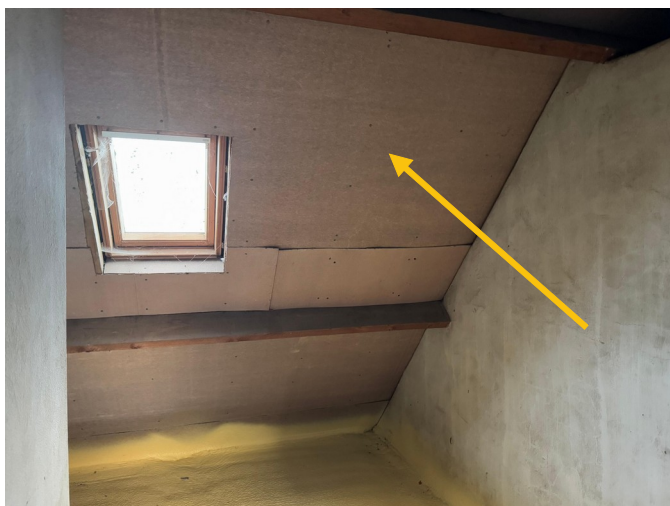
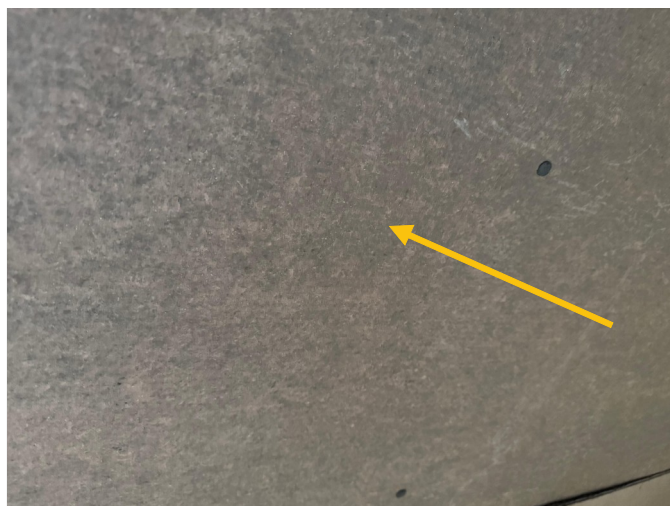
Het asbestmateriaal valt onder de mijlpaal van 2040.

Eindbeoordeling materiaalrisico	Verhoogd materiaalrisico en/of verhoogde kans op vezelvrijgave
---------------------------------	--

Gebondenheid	Categorie 1: hechtgebonden in oorsprong
Asbestsoort (vezeltype)	Crocidoliet aanwezig
Asbestconcentratie	Laag (< 50%)
Afschermingsgraad van het gehele materiaal	Geheel of deels (ook) vrij aan de binnenlucht
Toestand van het materiaal	Licht beschadigd, licht verweerd. Intact calciumsilicaatmateriaal of categorie III 'gebondenheid'

Beschrijving	Onderdak vezelcementplaten
Omgeving	Grenst aan binnen- en buitenlucht
Primaire drager	Schuin dak
Asbestmateriaal	Plaat, paneel, tablet - Type Menuiserite
Bindmiddel van asbestmateriaal	Cement
Gebondenheid op basis van bindmiddel	Hecht
Hoeveelheid (oppervlakte - dikte - aantal)	• 80,00 m ² - 0,30 cm - 1 stuk
Totaal volume	0,24 m ³
Eenvoudig bereikbaar	Ja
Bevestigingswijze	• Genageld, geniet
Identificatiemethode	Vaststelling zonder monsternamen
Destructieve handeling voor identificatie	Nee
Opmerking	Aan deze oppervlakte worden geen rechten verleend.

Verwijderen

- Verwijder dit asbestmateriaal zo snel mogelijk. Volg de toestand goed op.

- Eenvoudige handelingen: mag via doe-het-zelf of door werknemer(s) met opleidingsattest eenvoudige handelingen
Hechtgebonden asbestmaterialen u zelf verwijderen als bij de verwijdering de toestand niet wijzigt. Dit is het geval wanneer u de asbesttoepassing kan demonteren met minimale beschadiging. Gedemonteerd materiaal met asbest, moet u (laten) afvoeren als asbestafval. Voer het asbestafval af naar het recyclagepark, laat het ophalen door een geregistreerd inzamelaar of via uw aannemer.

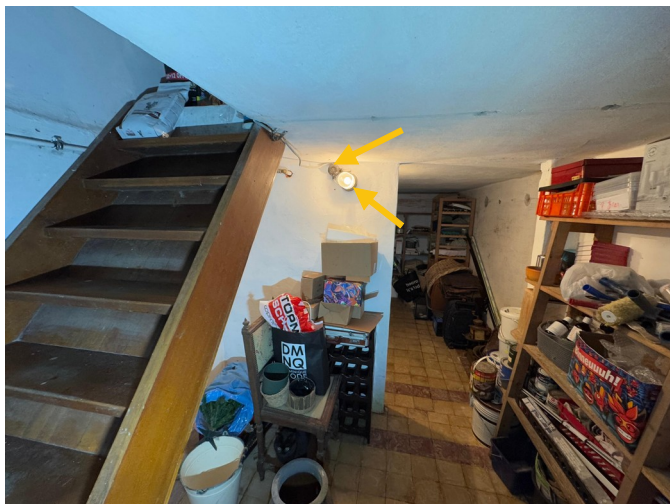
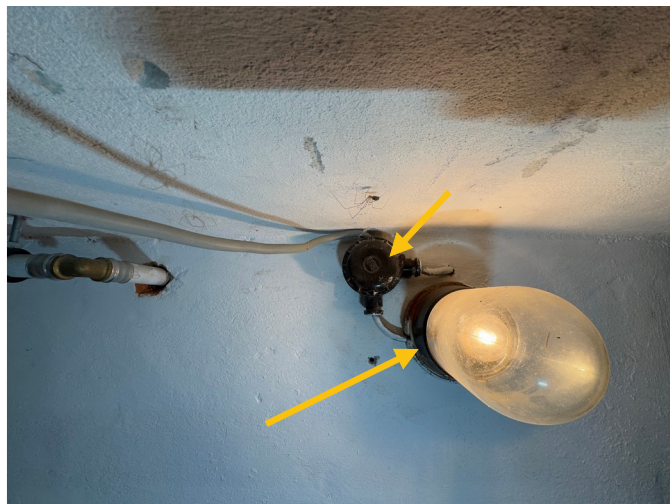
Het asbestmateriaal valt onder de mijlpaal van 2040.

Eindbeoordeling materiaalrisico	Laag materiaalrisico en/of verlaagde kans op vezelvrijgave
---------------------------------	--

Gebondenheid	Categorie 1: hechtgebonden in oorsprong
Asbestsoort (vezeltype)	Crocidoliet aanwezig
Asbestconcentratie	Laag (< 50%)
Afschermingsgraad van het gehele materiaal	Geheel of deels (ook) vrij aan de binnenlucht
Toestand van het materiaal	Onbeschadigd, niet verweerd

Beschrijving	Bakeliet aftakdoos en lichtsokkel kelder
Omgeving	Binnen
Primaire drager	Communicatie en elektrische infrastructuur en uitrusting
Asbestmateriaal	Plaat, paneel, tablet - Type Bakeliet
Bindmiddel van asbestmateriaal	Kunststof of -hars
Gebondenheid op basis van bindmiddel	Hecht
Hoeveelheid (oppervlakte - dikte - aantal)	<ul style="list-style-type: none">• 0,10 m² - 0,30 cm - 2 stuks
Totaal volume	< 0,001 m ³
Eenvoudig bereikbaar	Ja
Bevestigingswijze	<ul style="list-style-type: none">• Geschroefd
Identificatiemethode	Vaststelling zonder monstername
Destructieve handeling voor identificatie	Nee

Zorgvuldig beheren

- Zorg voor een veilig beheer. Vermijd het beschadigen van het asbestmateriaal. Controleer de toestand jaarlijks op wijzigingen.

- Eenvoudige handelingen: mag via doe-het-zelf of door werknemer(s) met opleidingsattest eenvoudige handelingen
Bakeliet kan asbesthoudend zijn en kan enkel uitgesloten worden via een negatieve analyse. Monsternamen zijn echter niet mogelijk binnen het kader van het niet-destructief onderzoek. Deze armaturen kunnen men best voorzichtig losschroeven en dubbel verpakt afvoeren naar het recyclagepark.

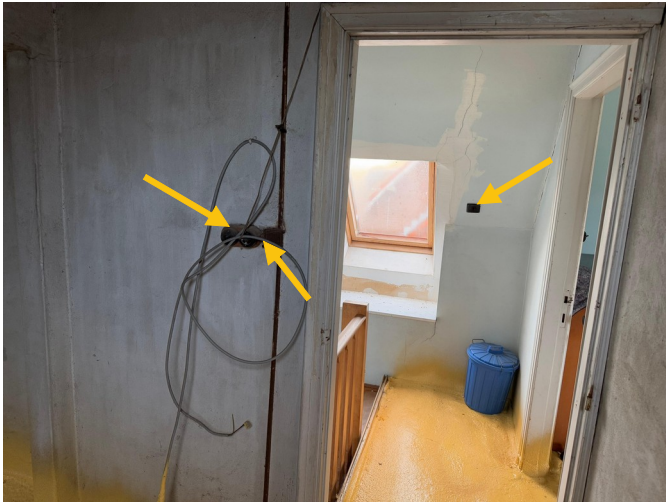
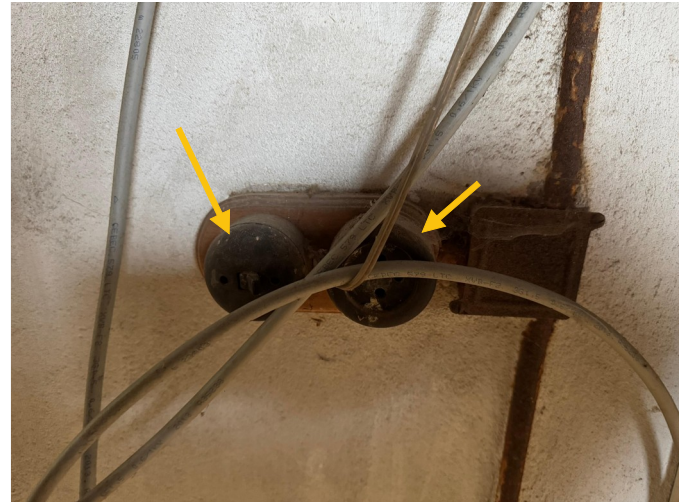
Fiche 4: Bakeliet stopcontacten en schakelaars zolder

Het asbestmateriaal valt onder de mijlpaal van 2040.

Eindbeoordeling materiaalrisico	Laag materiaalrisico en/of verlaagde kans op vezelvrijgave
---------------------------------	--

Gebondenheid	Categorie 1: hechtgebonden in oorsprong
Asbestsoort (vezeltype)	Crocidoliet aanwezig
Asbestconcentratie	Laag (< 50%)
Afschermingsgraad van het gehele materiaal	Geheel of deels (ook) vrij aan de binnenlucht
Toestand van het materiaal	Onbeschadigd, niet verweerd

Beschrijving	Bakeliet stopcontacten en schakelaars zolder
Omgeving	Binnen
Primaire drager	Communicatie en elektrische infrastructuur en uitrusting
Asbestmateriaal	Plaat, paneel, tablet - Type Bakeliet
Bindmiddel van asbestmateriaal	Kunststof of -hars
Gebondenheid op basis van bindmiddel	Hecht
Hoeveelheid (oppervlakte - dikte - aantal)	• 0,10 m ² - 0,30 cm - 4 stuks
Totaal volume	0,001 m ³
Eenvoudig bereikbaar	Ja
Bevestigingswijze	• Geschroefd
Identificatiemethode	Vaststelling zonder monstername
Destructieve handeling voor identificatie	Nee

Zorgvuldig beheren

- Zorg voor een veilig beheer. Vermijd het beschadigen van het asbestmateriaal. Controleer de toestand jaarlijks op wijzigingen.

- Eenvoudige handelingen: mag via doe-het-zelf of door werknemer(s) met opleidingsattest eenvoudige handelingen
Bakeliet kan asbesthoudend zijn en kan enkel uitgesloten worden via een negatieve analyse. Monsternamen is echter niet mogelijk binnen het kader van het niet-destructief onderzoek. Deze armaturen kan men best voorzichtig losschroeven en dubbel verpakt afvoeren naar het recyclagepark.

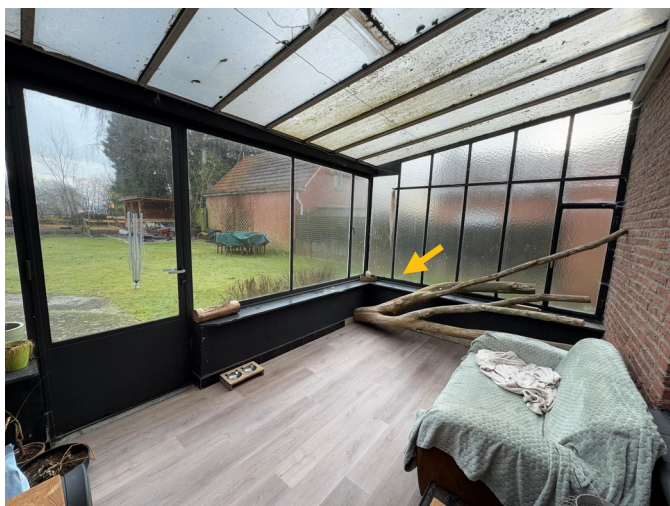
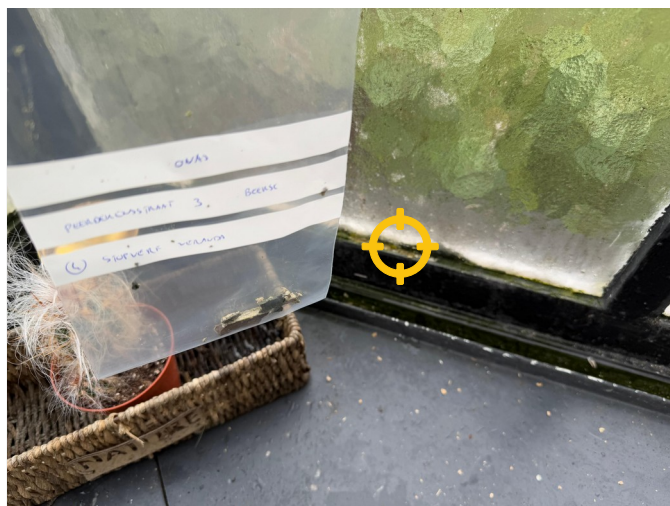
Het asbestmateriaal valt onder de mijlpaal van 2040.

Eindbeoordeling materiaalrisico	Laag materiaalrisico en/of verlaagde kans op vezelvrijgave
---------------------------------	--

Gebondenheid	Categorie 1: hechtgebonden in oorsprong
Asbestsoort (vezeltype)	Alleen chrysotiel
Asbestconcentratie	Laag (< 50%)
Afschermingsgraad van het gehele materiaal	Geheel of deels (ook) vrij aan de binnenlucht
Toestand van het materiaal	Licht beschadigd, licht verweerd. Intact calciumsilicaatmateriaal of categorie III 'gebondenheid'

#	Type	Referentie	Resultaat
5.1	Puntmonster	4	Chrysotiel

Beschrijving	Stopverf tussen glas en raam veranda
Omgeving	Grenst aan binnen- en buitenlucht
Primaire drager	Wandopening verticaal (raam, deur, ...)
Asbestmateriaal	In-situ afwerkingslagen - Pasta, stopverf, voegsel, stopsel, vulsel, mastiek, katten, ...
Bindmiddel van asbestmateriaal	Kitten, mastiek, pasta
Gebondenheid op basis van bindmiddel	Hecht
Hoeveelheid (gewicht - aantal)	<ul style="list-style-type: none">• 4,00 kg - 1 stuk
Totaal gewicht	4,00 kg
Eenvoudig bereikbaar	Ja
Bevestigingswijze	<ul style="list-style-type: none">• Verlijmd, ingegoten, versmeerd
Identificatiemethode	Vaststelling met monstername
Destructieve handeling voor identificatie	Nee
Opmerking	Het gewicht is een schatting.

Zorgvuldig beheren

- Zorg voor een veilig beheer. Vermijd het beschadigen van het asbestmateriaal. Controleer de toestand jaarlijks op wijzigingen.

- Eenvoudige handelingen: mag via doe-het-zelf of door werknemer(s) met opleidingsattest eenvoudige handelingen
Laat de mastiek verwijderen door een aannemer met een opleidingsattest eenvoudige handelingen. Dat betekent dat zij kennis hebben over hoe ze materialen met asbest herkennen en veilig kunnen verwijderen. U kan altijd opteren om de ramn in zijn geheel te vervangen.

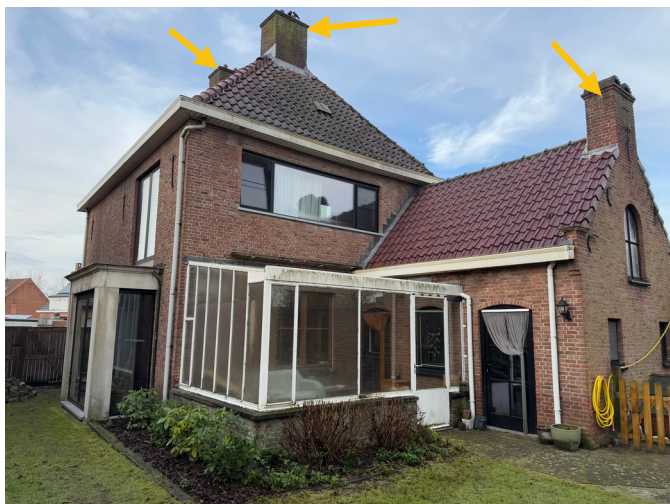
Situeringfoto

Tijdelijke beperking

Reden: Het te onderzoeken materiaal situeert zich hoger dan 3,50 m te rekenen vanaf een veilige ondergrond

Uitleg van de asbestdeskundige: De binnenzijde van de schouw is enkel inspecteerbaar langs de bovenzijde. De bovenzijde is hoger dan 3,50m te rekenen vanaf een veilige ondergrond. Dit valt buiten het onderzoek van dit protocol.

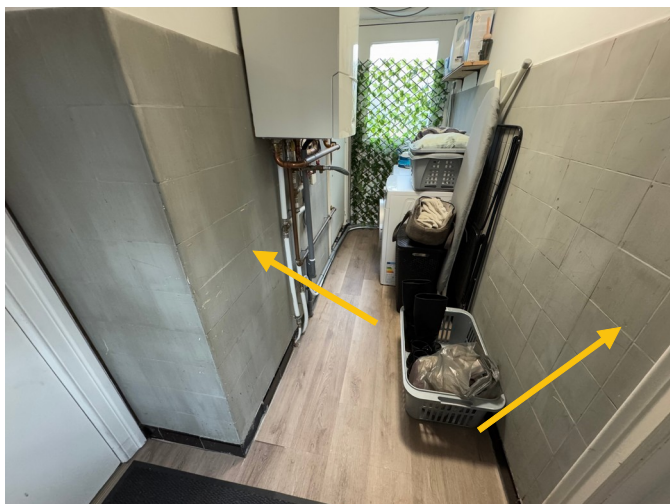
De tegels zijn intact. Deskundige kan geen uitspraak doen over de gebruikte lijm. Tegellijm kan asbest kan bevatten, maar een monsternamen is niet mogelijk is zonder te tegels te beschadigen. Ik adviseer om monsters te laten nemen bij werkzaamheden. We vinden deze terug in de badkamer, woonkamer, wasplaats, berging, wc,

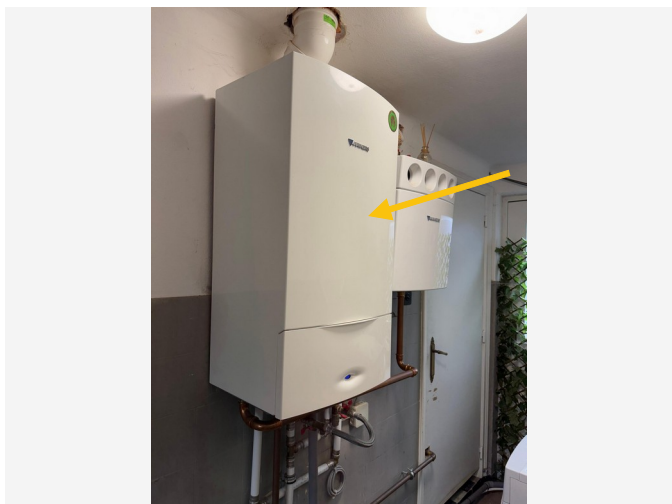
CV-ketels gebouwd vanaf 2001 zijn niet asbestverdacht.

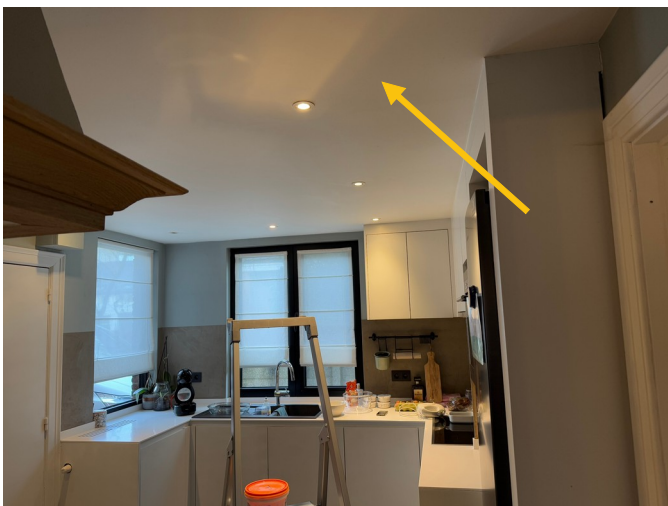
PVC/HOUT/gipsplaat is niet asbestverdacht. Deskundige kan geen uitspraak doen over achterliggende materialen. Destructief onderzoek is aangewezen bij renovatie of sloop om achterliggende lagen op asbest uit te sluiten.

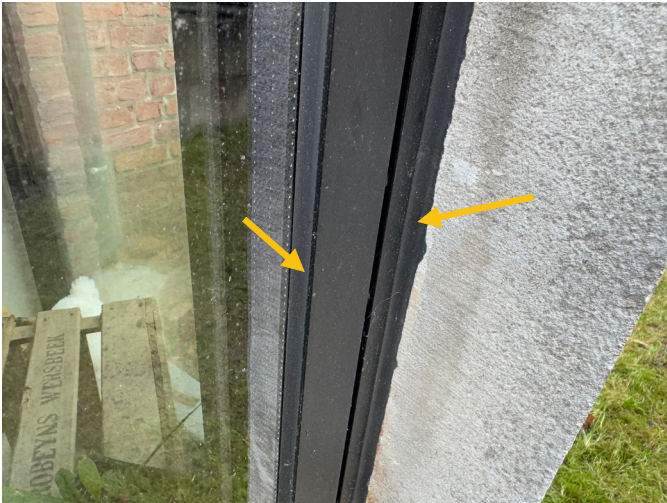
Flexibele kit is niet asbestverdacht.

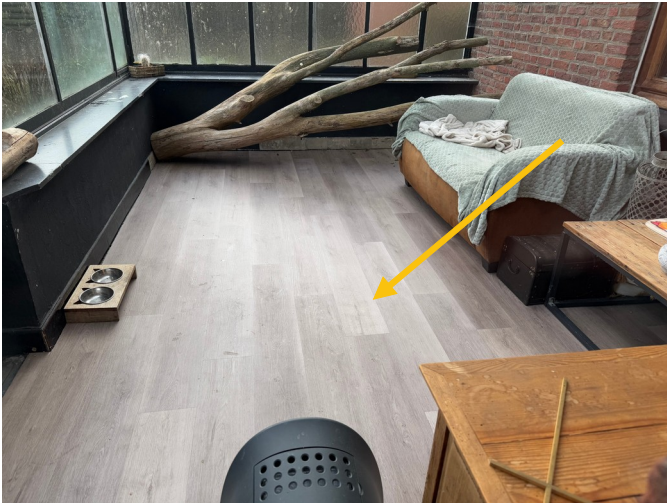
Laminaat is niet asbestverdacht, maar deskundige kan geen uitspraak doen over de onderliggende lagen zonder destructief onderzoek. Destructief onderzoek is aangewezen bij renovatie om achterliggende lagen op asbest uit te sluiten.

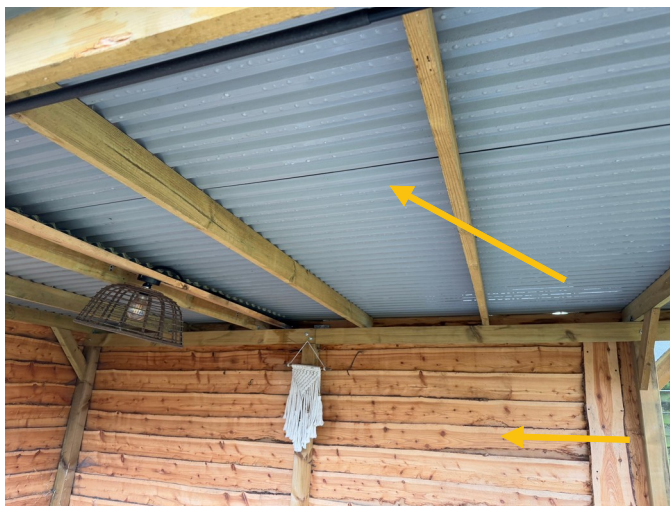
Het afdak bestaat uit een houten structuur en aluminium damwandpanelen als dak. Deze materialen zijn niet-asbestverdacht.

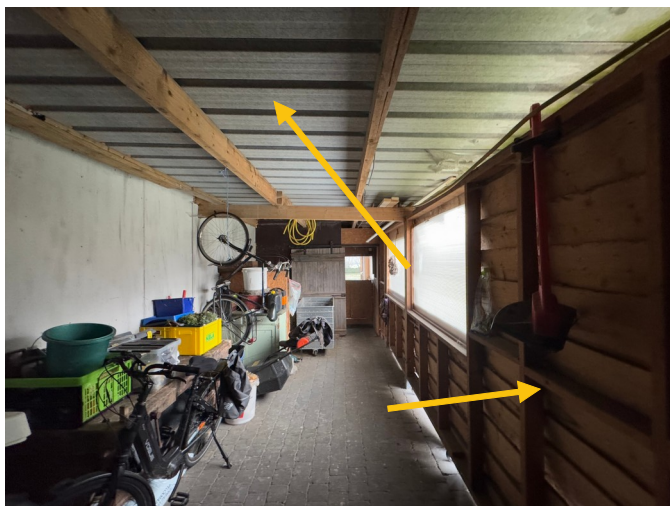
De stal bestaat uit ene houten structuur en aluminium damwandpanelen als dak. Deze materialen zijn niet-asbestverdacht.

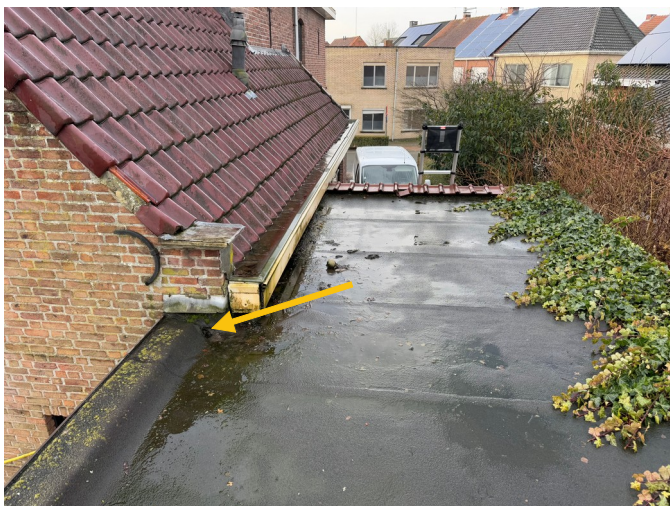
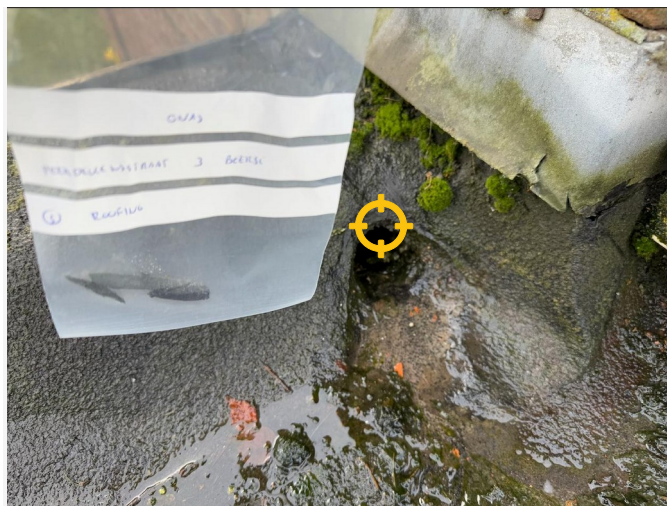
Fiche 14: Roofing plat dak garage

Geen asbest

#	Type	Referentie	Resultaat
14.1	Puntmonster	5	Geen asbest

Beschrijving	Roofing plat dak garage
Omgeving	Buiten
Primaire drager	Plat dak
Bindmiddel van materiaal	Bitumen (roofing, teer, asfalt)
Gebondenheid op basis van bindmiddel	Hecht
Hoeveelheid (oppervlakte - aantal)	<ul style="list-style-type: none">• 28,00 m² - 1 stuk
Totale oppervlakte	28,00 m ²
Identificatiemethode	Vaststelling met monstername
Destructieve handeling voor identificatie	Nee
Opmerking	Staalname werd uitgevoerd op de bovenste roofinglaag. Niet van onderliggende lagen. De onderliggende lagen kunnen mogelijks asbest bevatten.

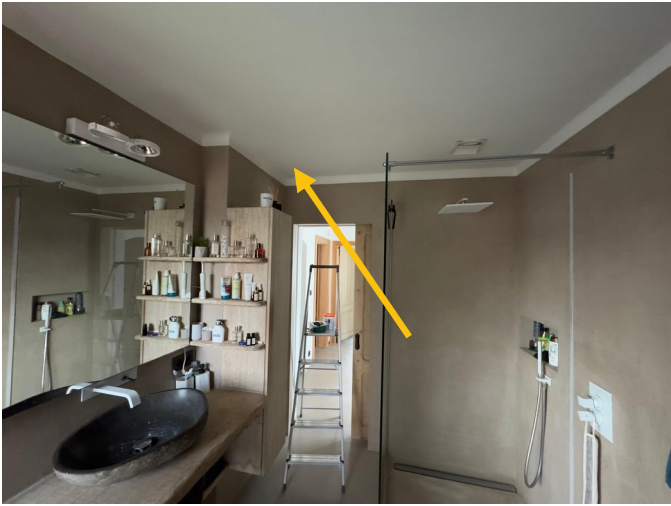
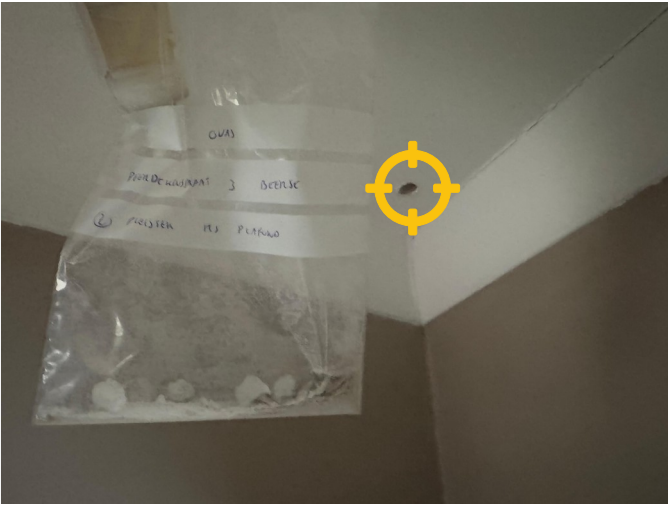
Fiche 15: Pleister plafonds

Geen asbest

#	Type	Referentie	Resultaat
15.1	Mengmonster	2	Geen asbest

Beschrijving	Pleister plafonds
Omgeving	Binnen
Primaire drager	Plafond
Bindmiddel van materiaal	Gips - kalk
Gebondenheid op basis van bindmiddel	Niet-hechtgebonden
Hoeveelheid (oppervlakte - dikte - aantal)	• 207,00 m ² - 1,50 cm - 1 stuk
Totaal volume	3,105 m ³
Identificatiemethode	Vaststelling met monsternamen
Destructieve handeling voor identificatie	Nee
Opmerking	<p>De oppervlakte is een berekende schatting. Hieraan worden geen rechten verleend.</p> <p>Volgende ruimtes werden bemonsterd:</p> <ul style="list-style-type: none">- individuele ruimte: slpk 3- natte ruimte: badkamer- stookplaats- trappenhal: onderkant trap kelder

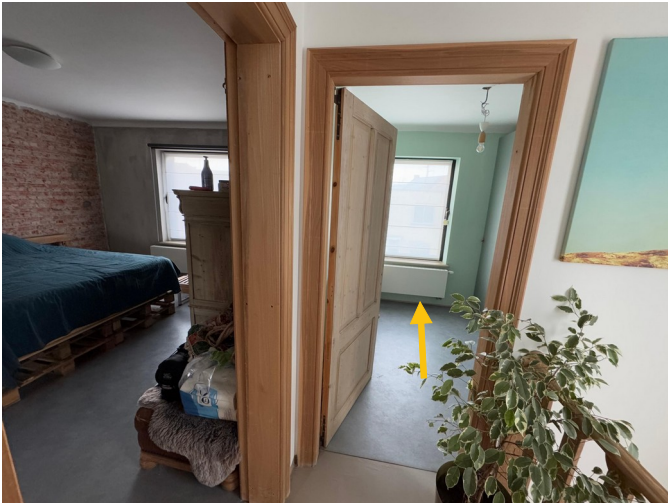
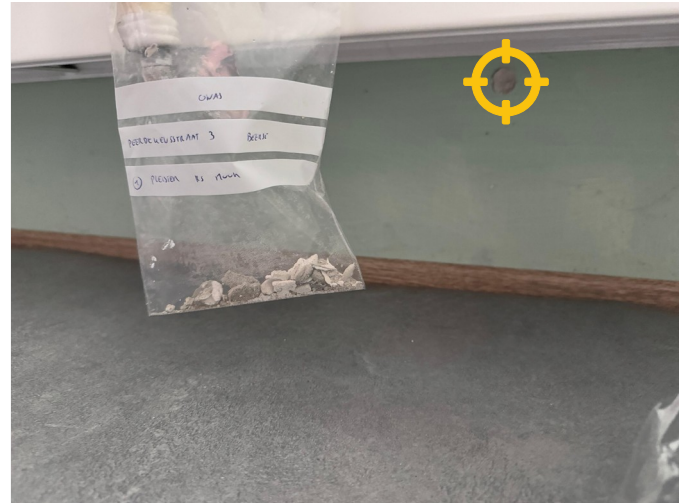
Fiche 16: Pleister wanden

Geen asbest

#	Type	Referentie	Resultaat
16.1	Mengmonster	1	Geen asbest

Beschrijving	Pleister wanden
Omgeving	Binnen
Primaire drager	Binnenwand
Bindmiddel van materiaal	Gips - kalk
Gebondenheid op basis van bindmiddel	Niet-hechtgebonden
Hoeveelheid (oppervlakte - dikte - aantal)	• 190,00 m ² - 1,50 cm - 1 stuk
Totaal volume	2,85 m ³
Identificatiemethode	Vaststelling met monsternamen
Destructieve handeling voor identificatie	Nee
Opmerking	<p>De oppervlakte is een berekende schatting. Hieraan worden geen rechten verleend.</p> <p>Volgende ruimtes werden bemonsterd:</p> <ul style="list-style-type: none">- individuele ruimte: slpk 3- natte ruimte: badkamer- stookplaats- trappenhal: keldertrap

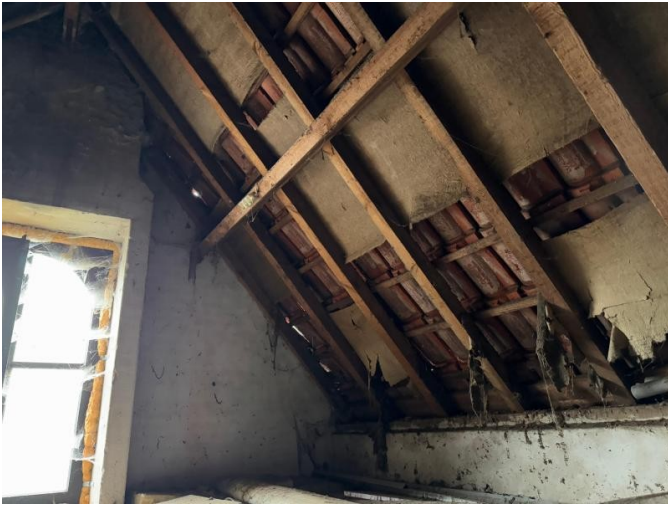
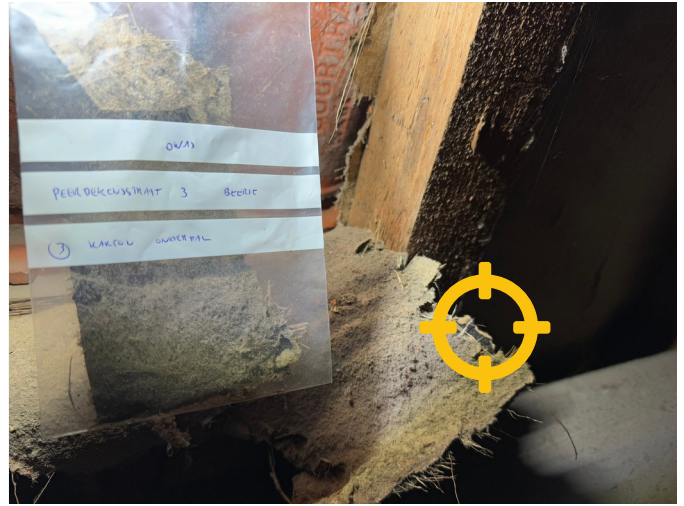
Fiche 17: Onderdak karton met een bitumenlaag

Geen asbest

#	Type	Referentie	Resultaat
17.1	Puntmonster	3	Geen asbest

Beschrijving	Onderdak karton met een bitumenlaag
Omgeving	Binnen
Primaire drager	Schuin dak
Bindmiddel van materiaal	Karton - papier - viltachtig
Gebondenheid op basis van bindmiddel	Niet-hechtgebonden
Hoeveelheid (gewicht - aantal)	<ul style="list-style-type: none">• 30,00 kg - 1 stuk
Totaal gewicht	30,00 kg
Identificatiemethode	Vaststelling met monstername
Destructieve handeling voor identificatie	Nee
Opmerking	Het gewicht is een schatting. Hte onderdak van het hellend dak van de achterbouw is van kartonpapier met een bitumen tussenlaag.
