# Asbestinventarisatetest

Gasthuisstraat 80, 2340 Beerse

Attestnummer : 20260111-000118.000

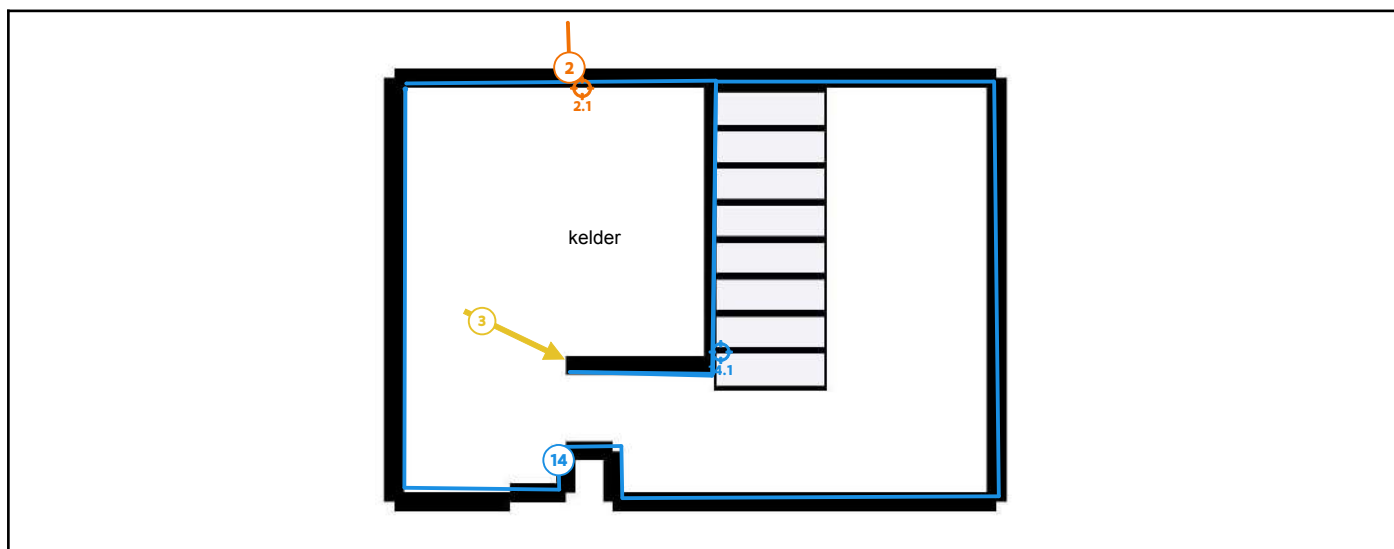
## Plan 1.1: Kelder

| Beschrijving | Type | Actie |
|---|---|---|
| 2. Verluchtingsbuis kelder | Asbestmateriaal | Maatregelen nemen |
| 2.1 Code: 3 | Puntmonster | - |
| 3. Bakeliet schakelaars/stopcontacten | Asbestmateriaal | Zorgvuldig beheren |

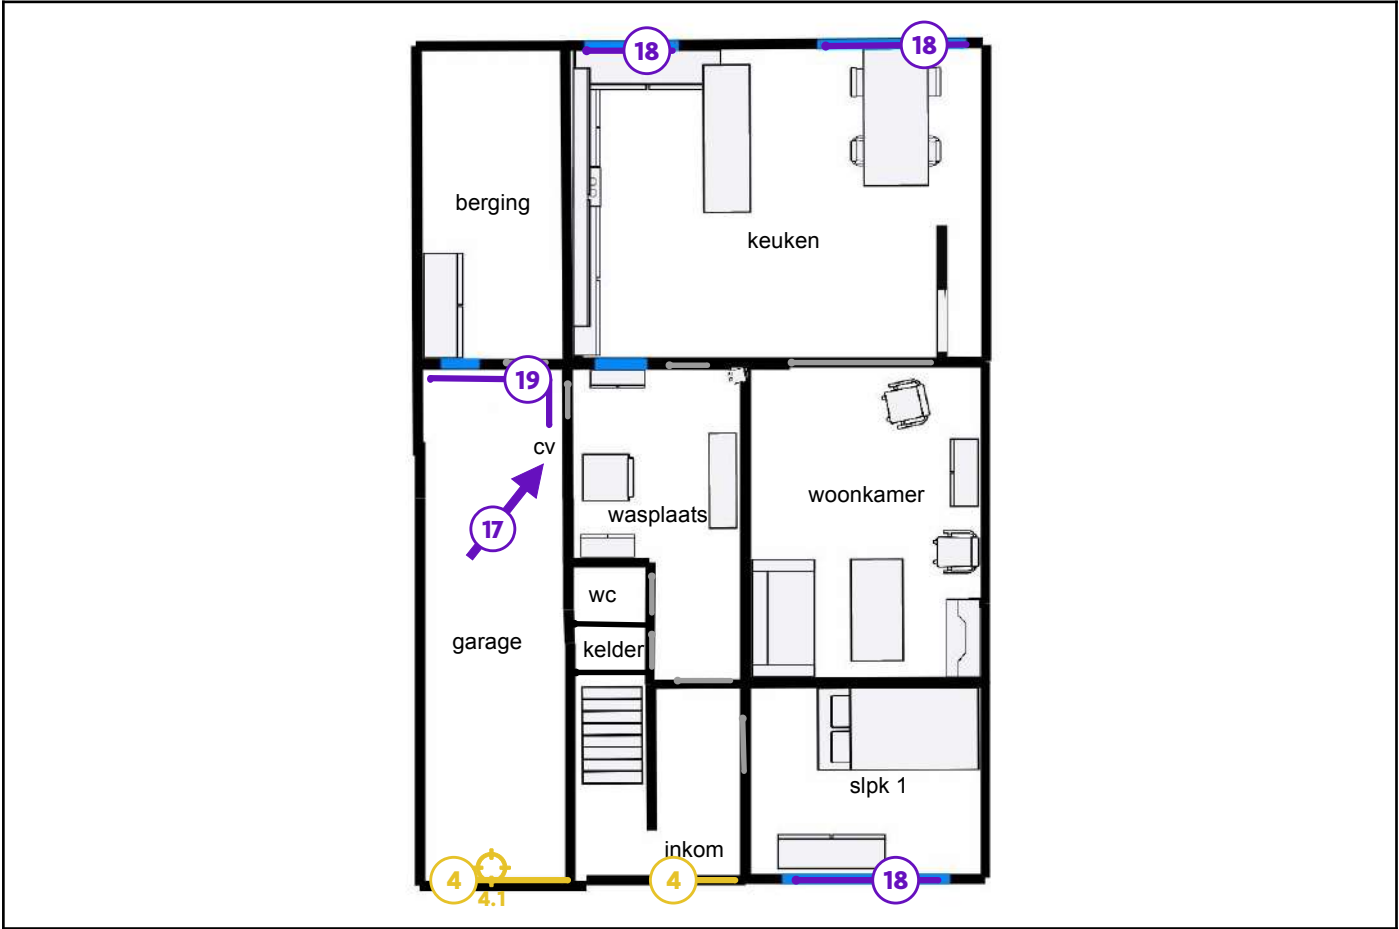
# Plan 1.2: Gelijkvloers

| Beschrijving | Type | Actie |
|---|---|---|
| 4. Vlakke plaat type Menuiserite voordeur-garagedeur | Asbestmateriaal | Zorgvuldig beheren |
| 4.1 Code: 9 | Puntmonster | - |

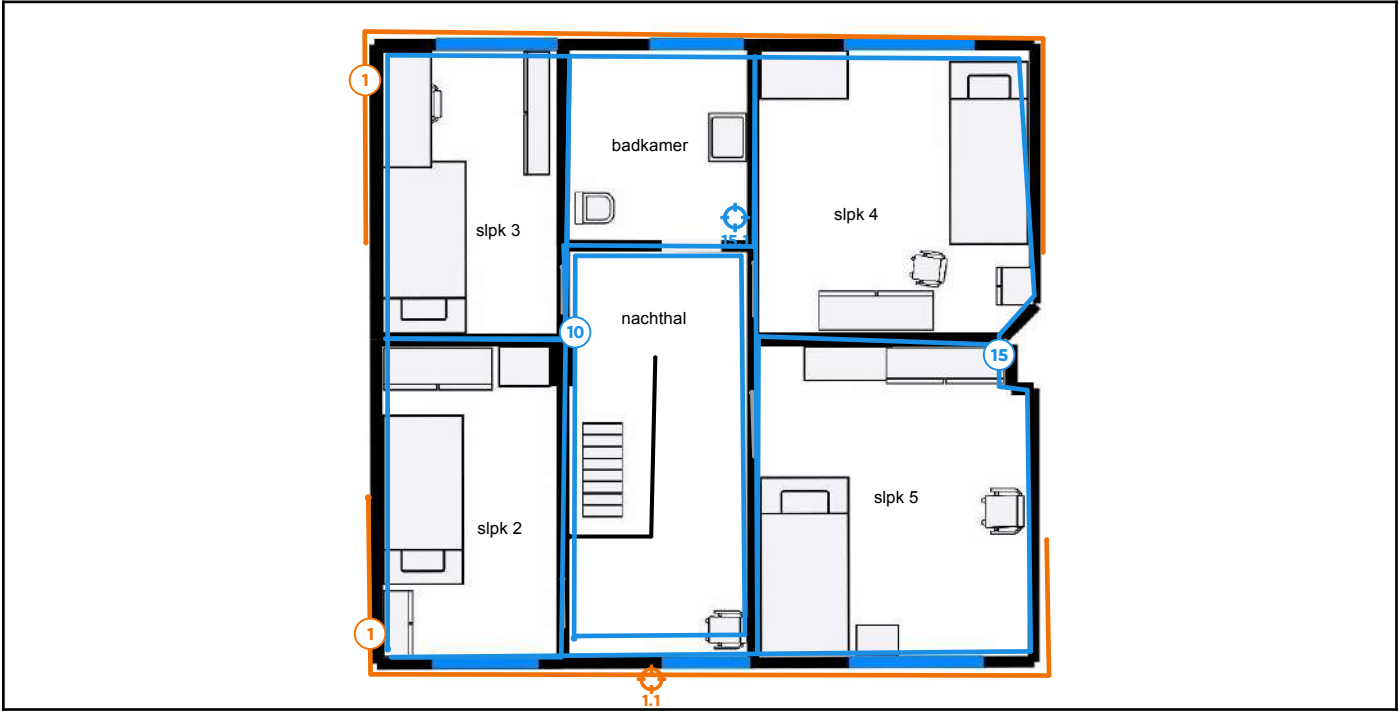
# Plan 1.7: Verdieping (wanden)

| Beschrijving | Type | Actie |
|---|---|---|
| 1. Gevelshingles | Asbestmateriaal | Verwijderen |
| 1.1 Code: 4 | Puntmonster | - |

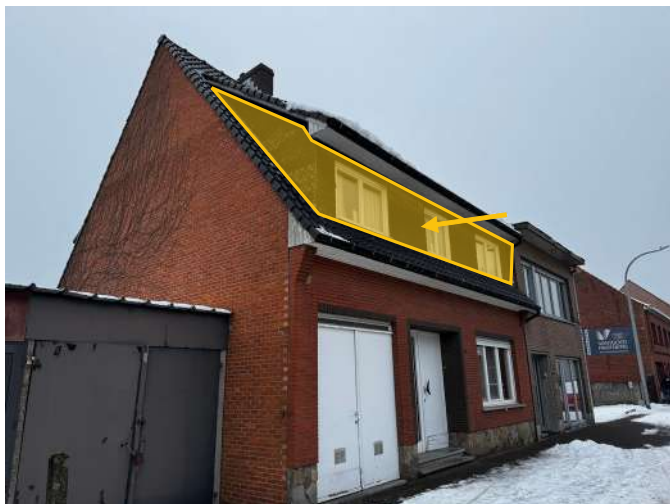
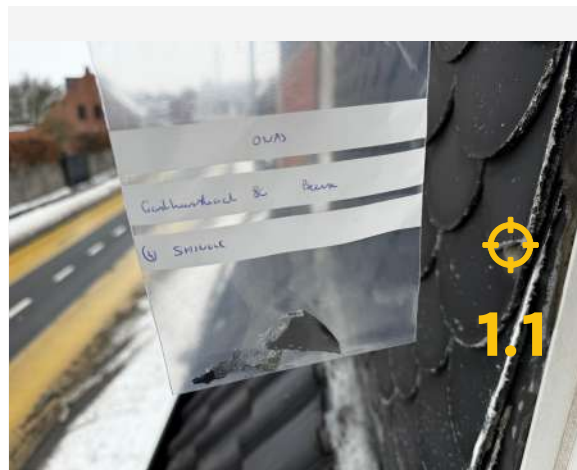
| Eindbeoordeling materiaalrisico | Verhoogd materiaalrisico en/of verhoogde kans op vezelvrijgave |

| Gebondenheid | Categorie 1: hechtgebonden in oorsprong |
| Asbestsoort (vezeltype) | Alleen chrysotiel |
| Asbestconcentratie | Laag (< 50%) |
| Afschermingsgraad van het gehele materiaal | Geheel of deels vrij aan de buitenlucht |
| Toestand van het materiaal | Matig beschadigd, matig verweerd |

| # | Type | Referentie | Resultaat |
|---|---|---|---|
| 1.1 | Puntmonster | 4 | Chrysotiel |

| Beschrijving | Gevelshingles |
| Hoeveelheid (oppervlakte - aantal) | • 14,00 m <sup>2</sup> - 1 stuk |

Verwijderen

- Verwijder dit asbestmateriaal zo snel mogelijk. Volg de toestand goed op.

- Eenvoudige handelingen: mag via doe-het-zelf of door werknemer(s) met opleidingsattest eenvoudige handelingen  
Als dit materiaal verwijderd kan worden zonder het te breken, te beschadigen... , dan mag met dit met eenvoudige handelingen.

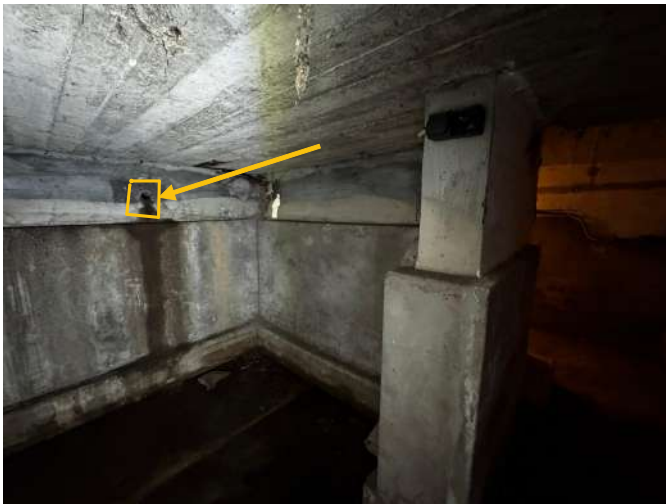
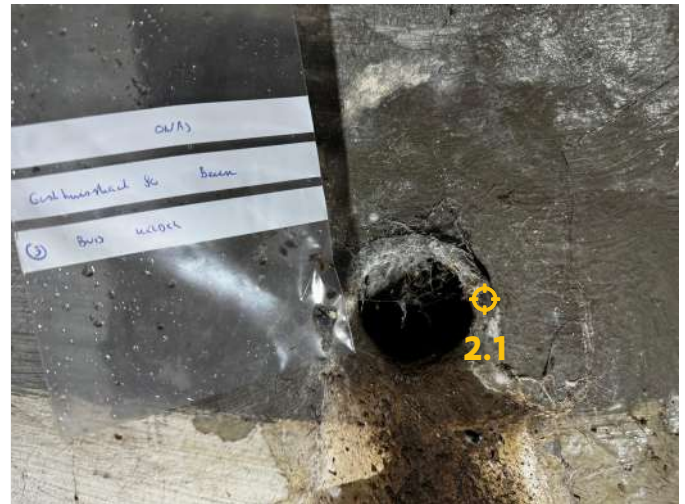
| Eindbeoordeling materiaalrisico | Verhoogd materiaalrisico en/of verhoogde kans op vezelvrijgave |

| Asbestsoort (vezeltype) | Crocidoliet aanwezig |
| Afschermingsgraad van het gehele materiaal | Geheel of deels (ook) vrij aan binnenluchtstromen |
| Toestand van het materiaal | Licht beschadigd, licht verweerd. Intact calciumsilicaatmateriaal of categorie III 'gebondenheid' |

| # | Type | Referentie | Resultaat |
|---|---|---|---|
| 2.1 | Puntmonster | 3 | Crocidoliet, Chrysotiel |

| Beschrijving | Verluchtingsbuis kelder |
| Eenvoudig bereikbaar | <p>Nee</p> <ul style="list-style-type: none"><li>• Het asbestmateriaal is bedekt (uitgezonderd laag verf, coating, behang, kunststof, textiel) en het wegnemen van het bedekkende materiaal kan niet zonder het bedekkende materiaal te beschadigen.</li></ul> |

Maatregelen nemen

- Scherm in afwachting van verwijdering het asbestmateriaal af van luchtstromingen en verstoring: bijvoorbeeld door het te verpakken, te fixeren, af te dekken, signalisatie - afbakening aan te brengen, ...
- Zorg voor een veilig beheer en verwijder dit asbestmateriaal wanneer het bij werken eenvoudig bereikbaar wordt. Controleer de toestand jaarlijks op wijzigingen.

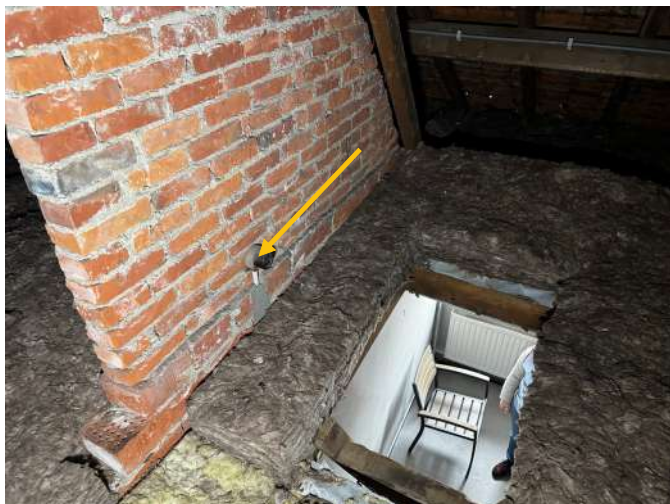
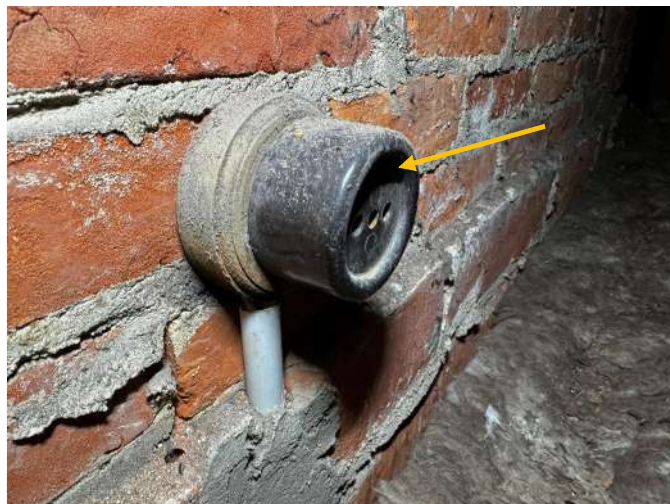
| Identificatiemethode | <p>De asbestdeskundige beoordeelt het materiaal als asbestverdacht en dus asbesthoudend, en dit zonder monstername.</p> <p>Motivatie: De monstername brengt andere schade aan dan schade die inherent is aan de monstername.</p> |

Zorgvuldig beheren

- Zorg voor een veilig beheer. Vermijd het beschadigen van het asbestmateriaal. Controleer de toestand jaarlijks op wijzigingen.
- Voer bijkomende staalname(s) uit.
