# Asbestinventarisatattest

Kroonstraat 62, 2300 Turnhout

Attestnummer : 20260907-000158.000

Uitgegeven op : 07.09.2026

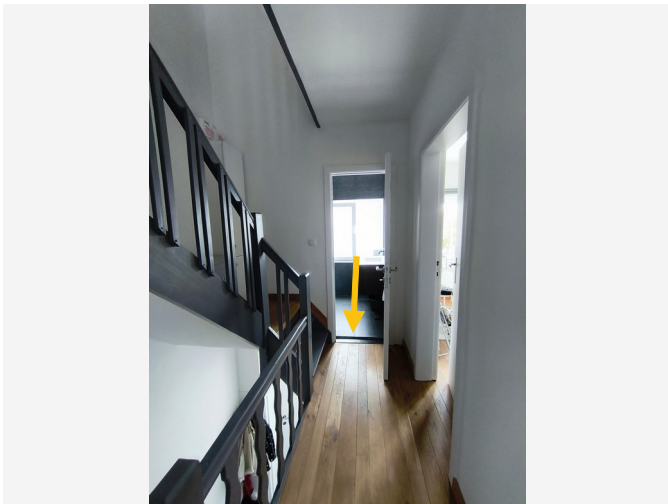
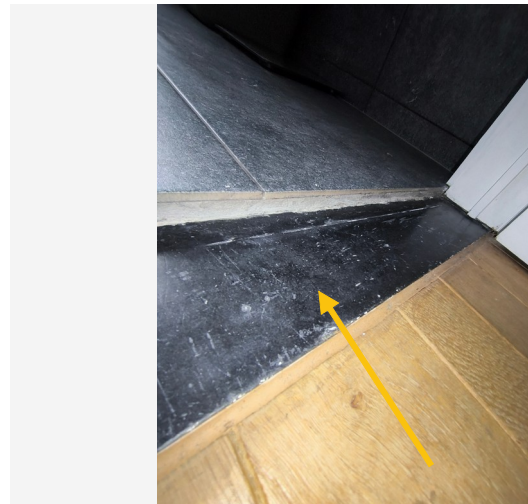
Het asbestmateriaal valt onder de mijlpaal van 2040.

Zorgvuldig beheren

| Eindbeoordeling materiaalrisico | Laag materiaalrisico en/of verlaagde kans op vezelvrijgave |

| Toestand van het materiaal | Licht beschadigd, licht verweerd. Intacte calciumsilicaatplaat of materiaal met categorie 3-gebondenheid |

| Identificatiemethode | <p>De asbestdeskundige beoordeelt het materiaal als asbestverdacht en dus asbesthoudend, en dit zonder monstername.</p> <p>Motivatie: De monstername brengt andere schade aan dan schade die inherent is aan de monstername.</p> |

- Zorg voor een veilig beheer. Vermijd het beschadigen van het asbestmateriaal. Controleer de toestand jaarlijks op wijzigingen.
- Voer bijkomende staalname(s) uit.

- Eenvoudige handelingen: mag via doe-het-zelf of door werknemer(s) met opleidingsattest eenvoudige handelingen  
EH via doe-het zelf : De dorpels of tabletten kunnen voorzichtig losgebeiteld worden, zonder de toepassing zelf te breken , extra bevochtigen om stof te voorkomen Standaard dragen van de nodige wegwerp beschermingsmiddelen FFP 3 masker , handschoenen en tyvec CAT III type 5-6 , afwasbaar schoeisel Verpakken in dubbel plastic folie , sluit luchtdicht af en afvoeren naar het containerpark als hechtgebonden asbestafval. Voor hechtgebonden toepassingen: Bij verwijdering door doe-het-zelf moet men dit afval dubbel en luchtdicht verpakt aandienen bij het gemeentelijk recyclagepark. Men raadpleegt best op voorhand de voorwaarden van het recyclagepark. Zie ook link Zie <https://ovam.vlaanderen.be/wie-mag-wat-verwijderen> <https://ovam.vlaanderen.be/voorzorgsmaatregelen-bij-asbestverwijdering> <https://ovam.vlaanderen.be/asbestafval-afvoeren> Zie ook wetgevend kader (website van de OVAM en CODEX boek VI titel 3). <http://werk.belgie.be/sites/default/files/content/documents/Welzijn%20op%20het>

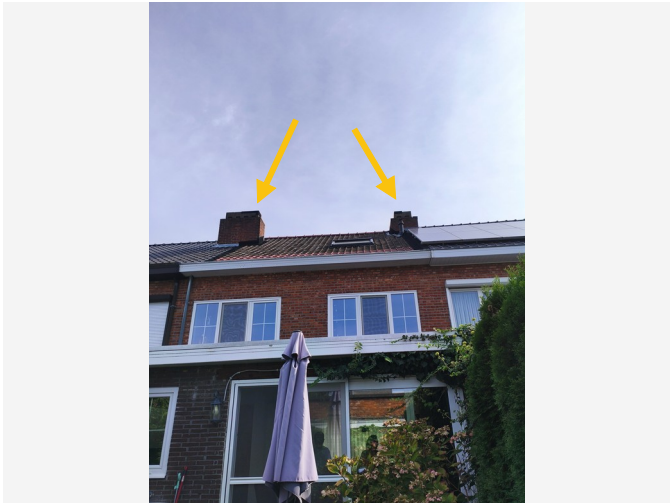
**Reden:** Het te onderzoeken materiaal situeert zich hoger dan 3,50 m te rekenen vanaf een veilige ondergrond

**Uitleg van de asbestdeskundige:** Bij werken (dak of reiniging schouw) kan een stelling geplaatst worden , het is niet duidelijk of er asbestverdachte materialen aanwezig zijn in/rond de schouw.

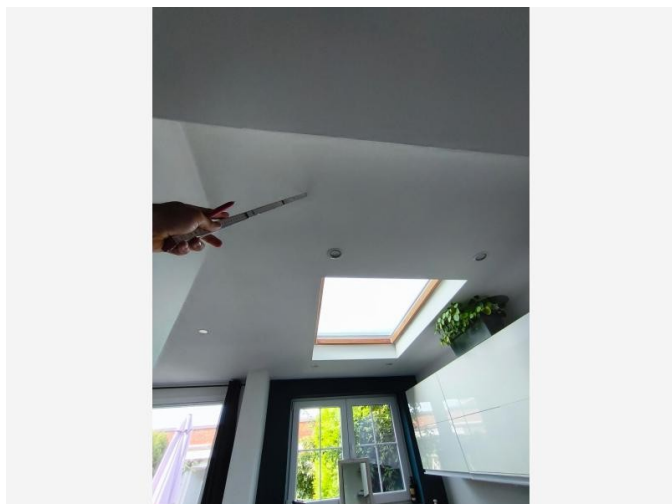
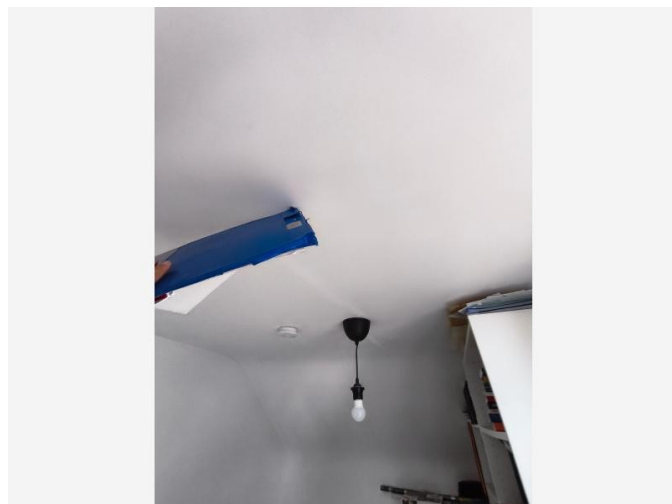
Plafonds zijn afgewerkt met valse plafonds in plaatmateriaal. Het is niet duidelijk of er pleisterwerk of ander verdacht asbestmateriaal aanwezig is achter / op deze valse plafonds, het is aangewezen om bijkomend onderzoek uit te voeren bij werken. Zonder destructieve handeling is het niet mogelijk om na te gaan of er asbesthoudende materialen aanwezig zijn achter de plafond afwerking. Als bij sloop of renovatie blijkt dat er achter deze plafonds nog pleisterwerk of asbest verdachte toepassingen aanwezig zijn, moet dit bemonsterd worden.

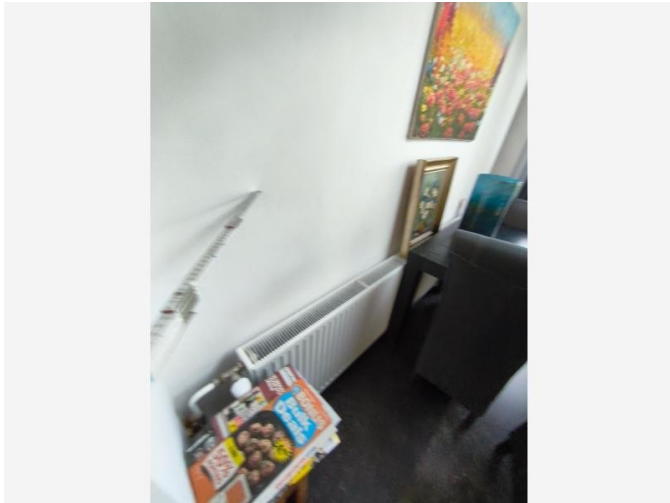
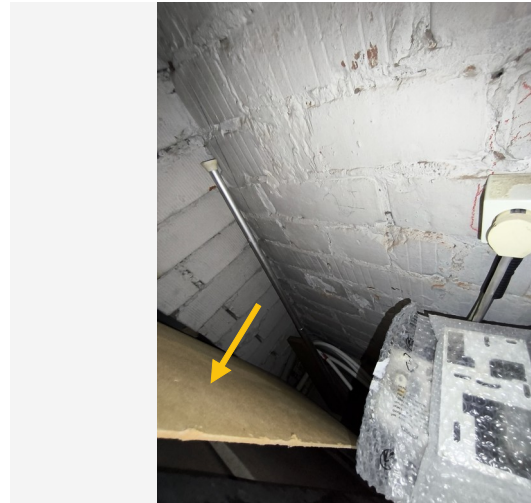
binnenwanden zijn afgewerkt met valse wanden. Het is niet duidelijk of er pleisterwerk of asbest toepassingen aanwezig zijn achter/op deze valse wanden, het is aangewezen om bijkomend onderzoek uit te voeren bij werken.

Zonder destructieve handeling is het niet mogelijk om na te gaan of er asbesthoudende materialen aanwezig zijn achter de wand afwerking. Als bij sloop of renovatie blijkt dat er achter deze wanden nog pleisterwerk of asbest verdachte toepassingen aanwezig zijn, moet dit bemonsterd worden.

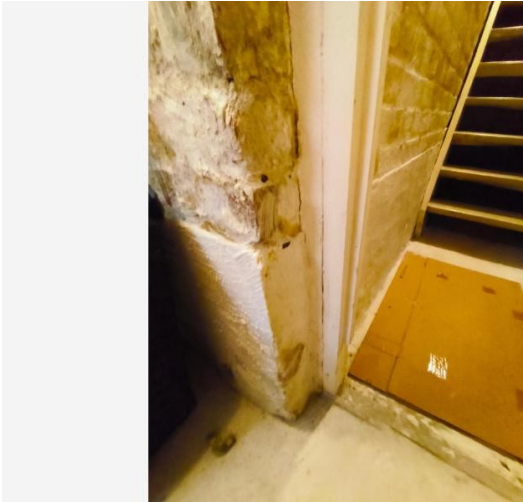
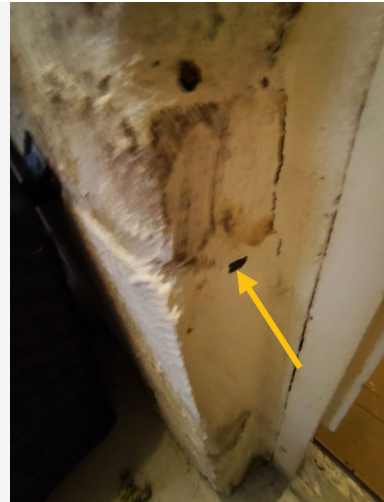
## Fiche 5: Cementering binnentoepassing (met staalname)

Geen asbest

| # | Type | Referentie | Resultaat |
|---|---|---|---|
| 5.1 | Mengmonster | 3 | Geen asbest |

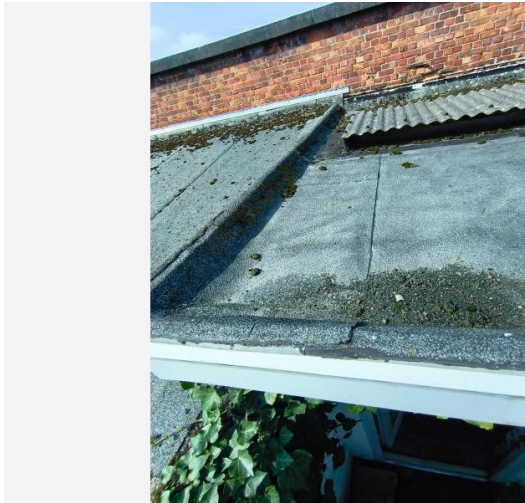
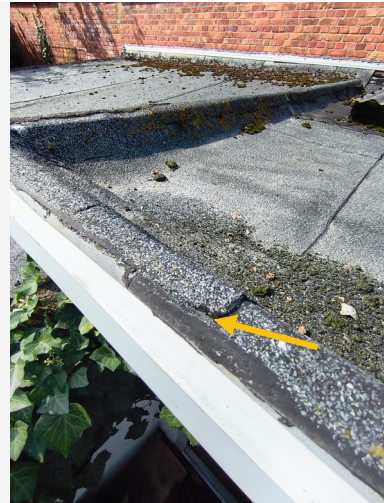
## Fiche 6: Roofing (met staalname)

Geen asbest

| # | Type | Referentie | Resultaat |
|---|---|---|---|
| 6.1 | Puntmonster | 4 | Geen asbest |

| Opmerking | <p>Er werd een staal genomen aan een uitstekend stuk roofing waardoor de waterdichtheid niet in het gedrang komt.</p> <p>Er kan niet uitgesloten worden dat er onderlagen aanwezig zijn (bij dakwerken extra controle aangewezen)</p> <p>De vermelde oppervlaktes, diktes en volumes betreffen een beredeneerde schatting. Er worden geen rechten verleend aan deze oppervlaktes/diktes/volumes.</p> |

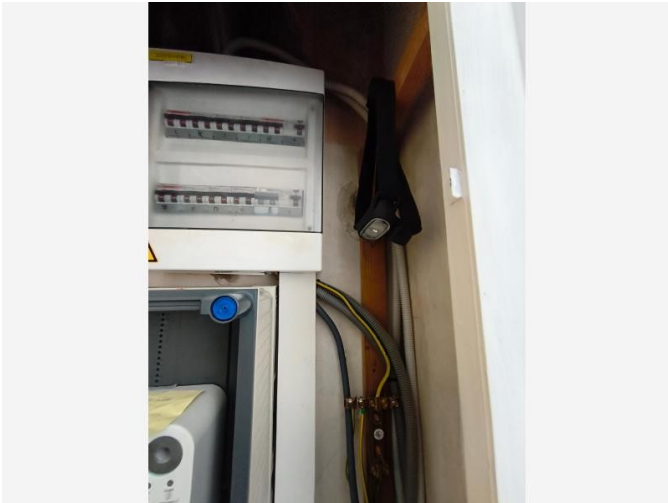
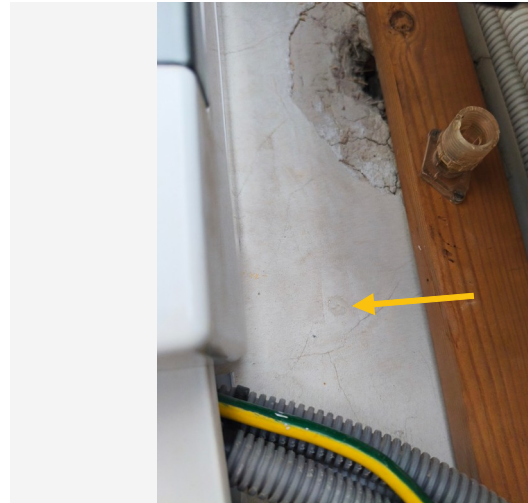
Geen asbest

| # | Type | Referentie | Resultaat |
|---|---|---|---|
| 7.1 | Mengmonster | 1 | Geen asbest |

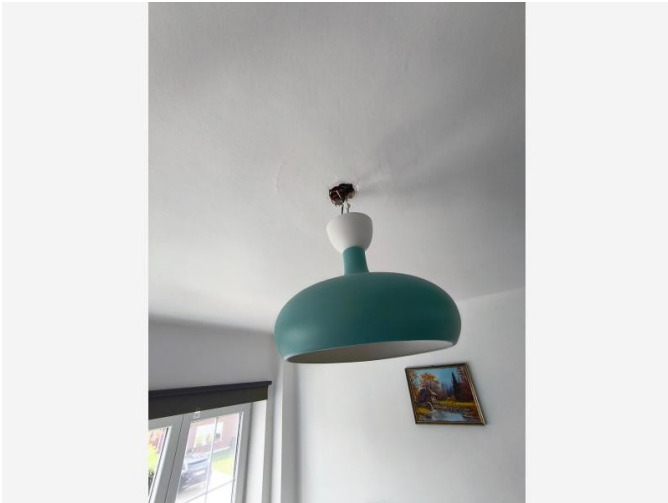
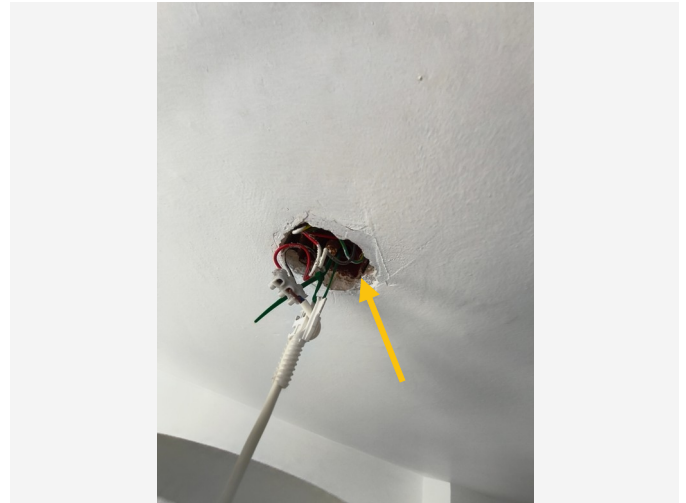
## Fiche 8: Plafondpleister

Geen asbest

| # | Type | Referentie | Resultaat |
|---|---|---|---|
| 8.1 | Mengmonster | 2 | Geen asbest |

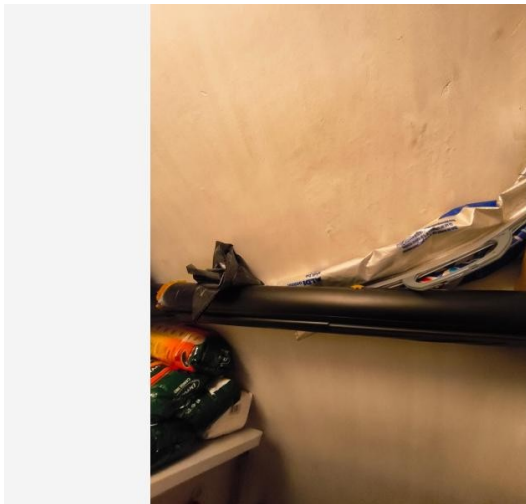
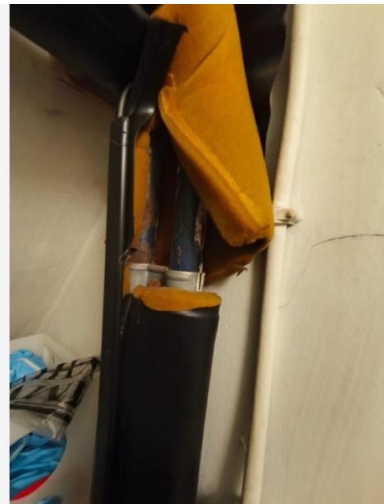
## Fiche 9: Leidingisolatie: niet verdacht

| Beschrijving | Notitie | Terug te vinden op plannen |
|---|---|---|
| Fiche 9: Leidingisolatie: niet verdacht | De thermische isolatie is visueel als niet-asbestverdacht beoordeeld. | Plan 1.5: Kelder |

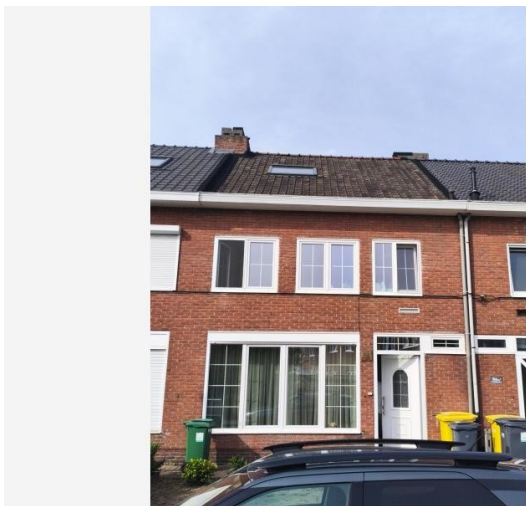
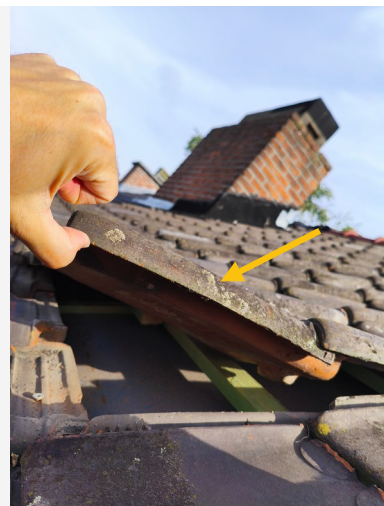
## Fiche 10: Dakbedekking hellend dak (dakpannen) niet verdacht.

| Beschrijving | Notitie | Terug te vinden op plannen |
|---|---|---|
| Fiche 10: Dakbedekking hellend dak (dakpannen) niet verdacht. | De dakbedekking wordt gecontroleerd. deze bestaat uit dakpannen en bevat geen asbest verdachte materialen. | Plan 1.7: Woning plan |

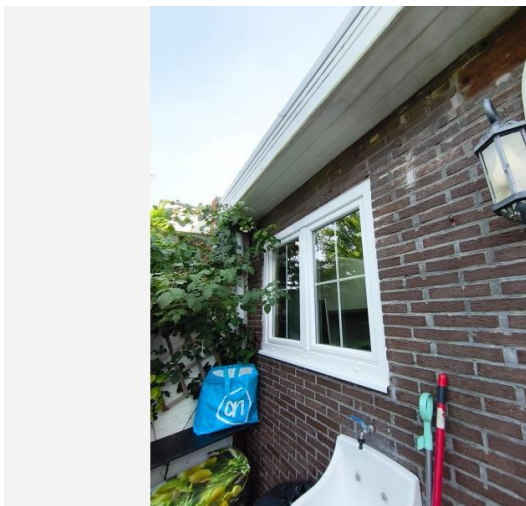
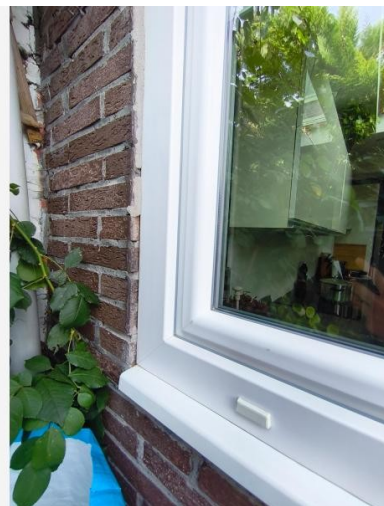
## Fiche 11: Kit niet verdacht (visueel vastgesteld)

| Beschrijving | Notitie | Terug te vinden op plannen |
|---|---|---|
| Fiche 11: Kit niet verdacht (visueel vastgesteld) | De gebruikte siliconen kit is niet asbestverdacht | Plan 1.1: Woning plan |

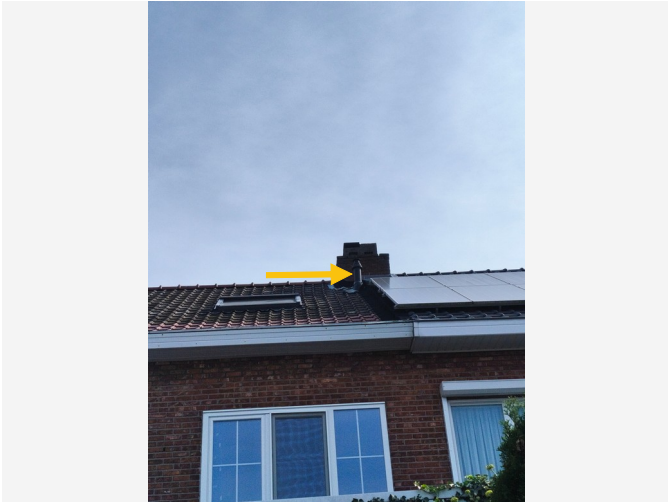
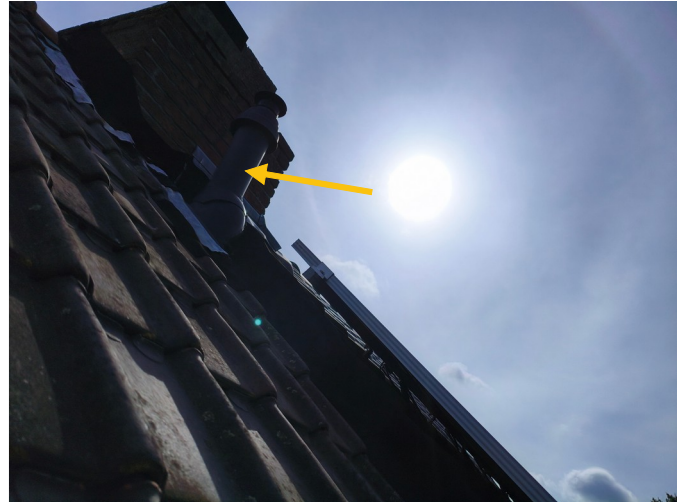
## Fiche 12: Rookgaskanaal (niet verdacht)

| Beschrijving | Notitie | Terug te vinden op plannen |
|---|---|---|
| Fiche 12: Rookgaskanaal (niet verdacht) | Het rookgaskanaal dat verbonden is met de cv ketel is niet-asbestverdacht (pvc). | Plan 1.6: Woning plan |

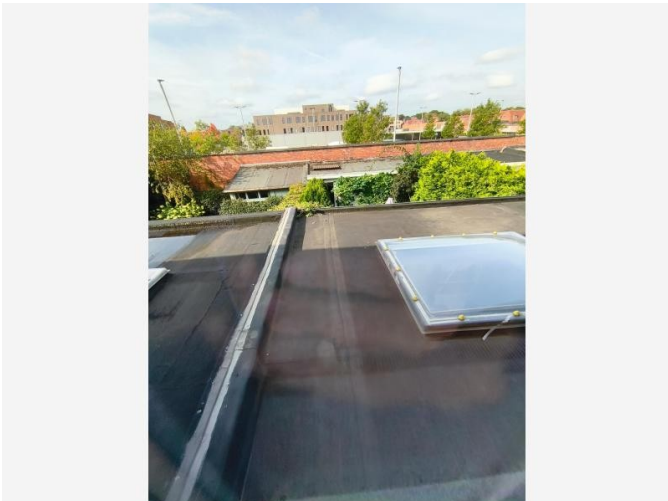
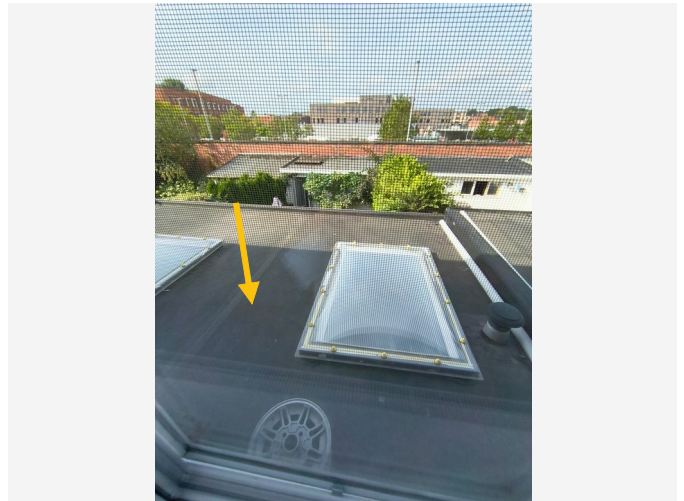
## Fiche 13: Plat dak: EPDM

| Beschrijving | Notitie | Terug te vinden op plannen |
|---|---|---|
| Fiche 13: Plat dak: EPDM | Het plat dak is bekleed met epdm, deze toepassing is niet-asbestverdacht. Het is niet duidelijk of er asbestverdachte onderlagen aanwezig. Het is aangewezen om extra controle uit te voeren bij eventuele renovatiewerken. De vermelde oppervlaktes, diktes en volumes betreffen een beredeneerde schatting. Er worden geen rechten verleend aan deze oppervlaktes/diktes/volumes. | Plan 1.8: Woning plan |

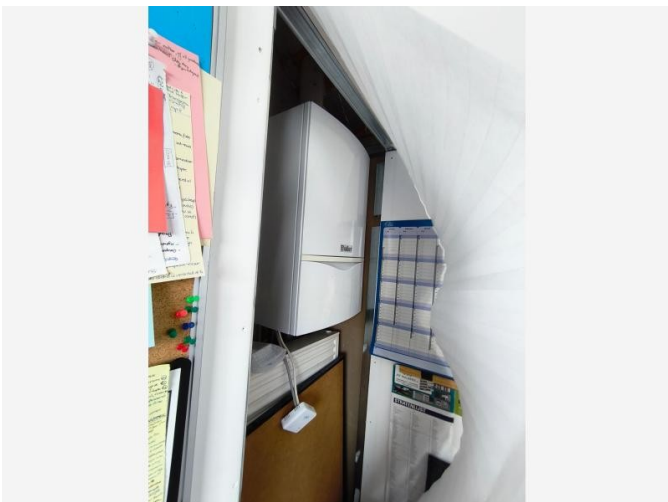
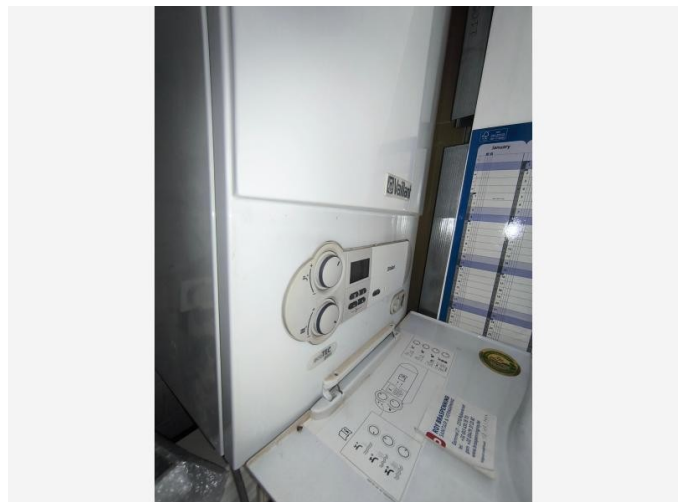
## Fiche 14: CV Ketel niet verdacht

| Beschrijving | Notitie | Terug te vinden op plannen |
|---|---|---|
| Fiche 14: CV Ketel niet verdacht | De CV ketel werd gecontroleerd en is niet asbest verdacht geen risico bouwjaar. | Plan 1.4: Zolderverdieping |

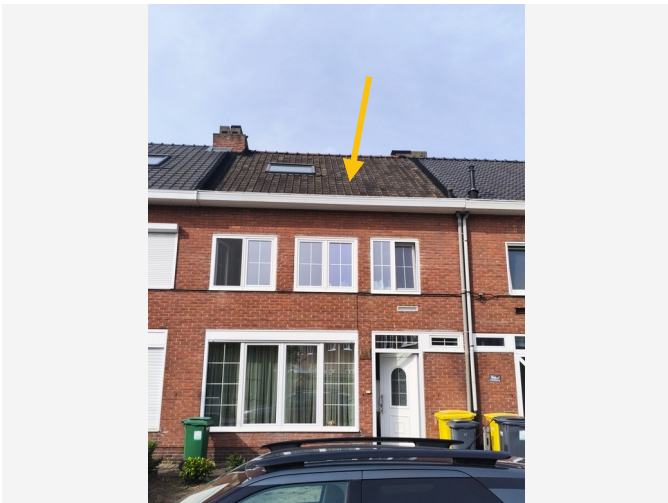
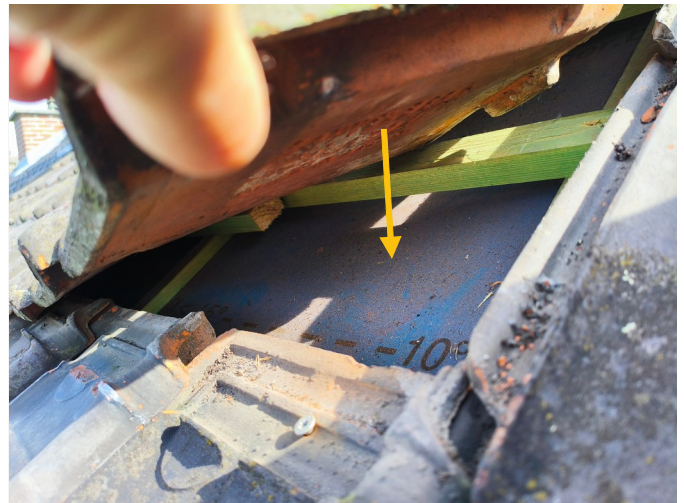
## Fiche 15: Onderdak niet verdacht

| Beschrijving | Notitie | Terug te vinden op plannen |
|---|---|---|
| Fiche 15: Onderdak niet verdacht | <p>Het dak werd gecontroleerd (via een dakraam, optillen van een dakpan). Er is geen verdacht onderdak vastgesteld.</p> <p>Deze handeling is een steekproef, er is geen garantie dat het volledige dak met éénzelfde materiaal is opgebouwd. Dit kan enkel via destructief onderzoek vastgesteld worden.</p> | Plan 1.1: Woning plan |
