# Asbestinventarisatetest

Stoktsebaan 43, 2350 Vosselaar

Attestnummer : 20241212-000056.000

Uitgegeven op : 12.12.2024

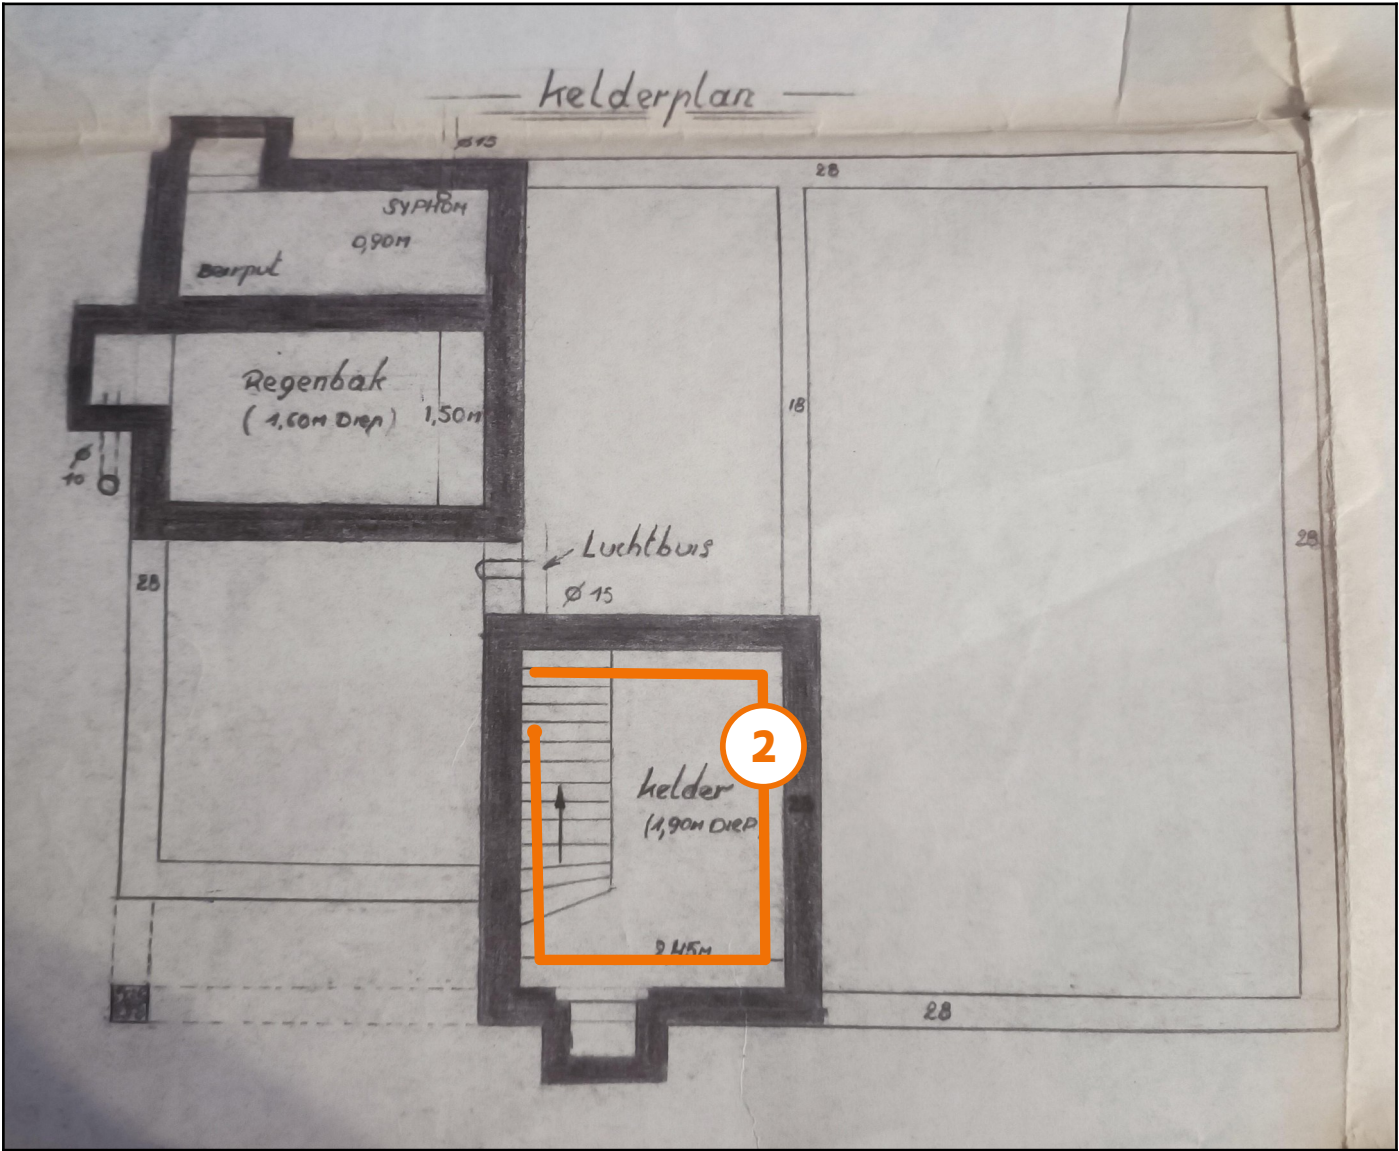
# Plan 1.4: Kelder

| Beschrijving | Type | Actie |
|---|---|---|
| 2. Thermische leidingisolatie (garagek, stookplaats en kelder) | Asbestmateriaal | <div>Verwijderen</div> |

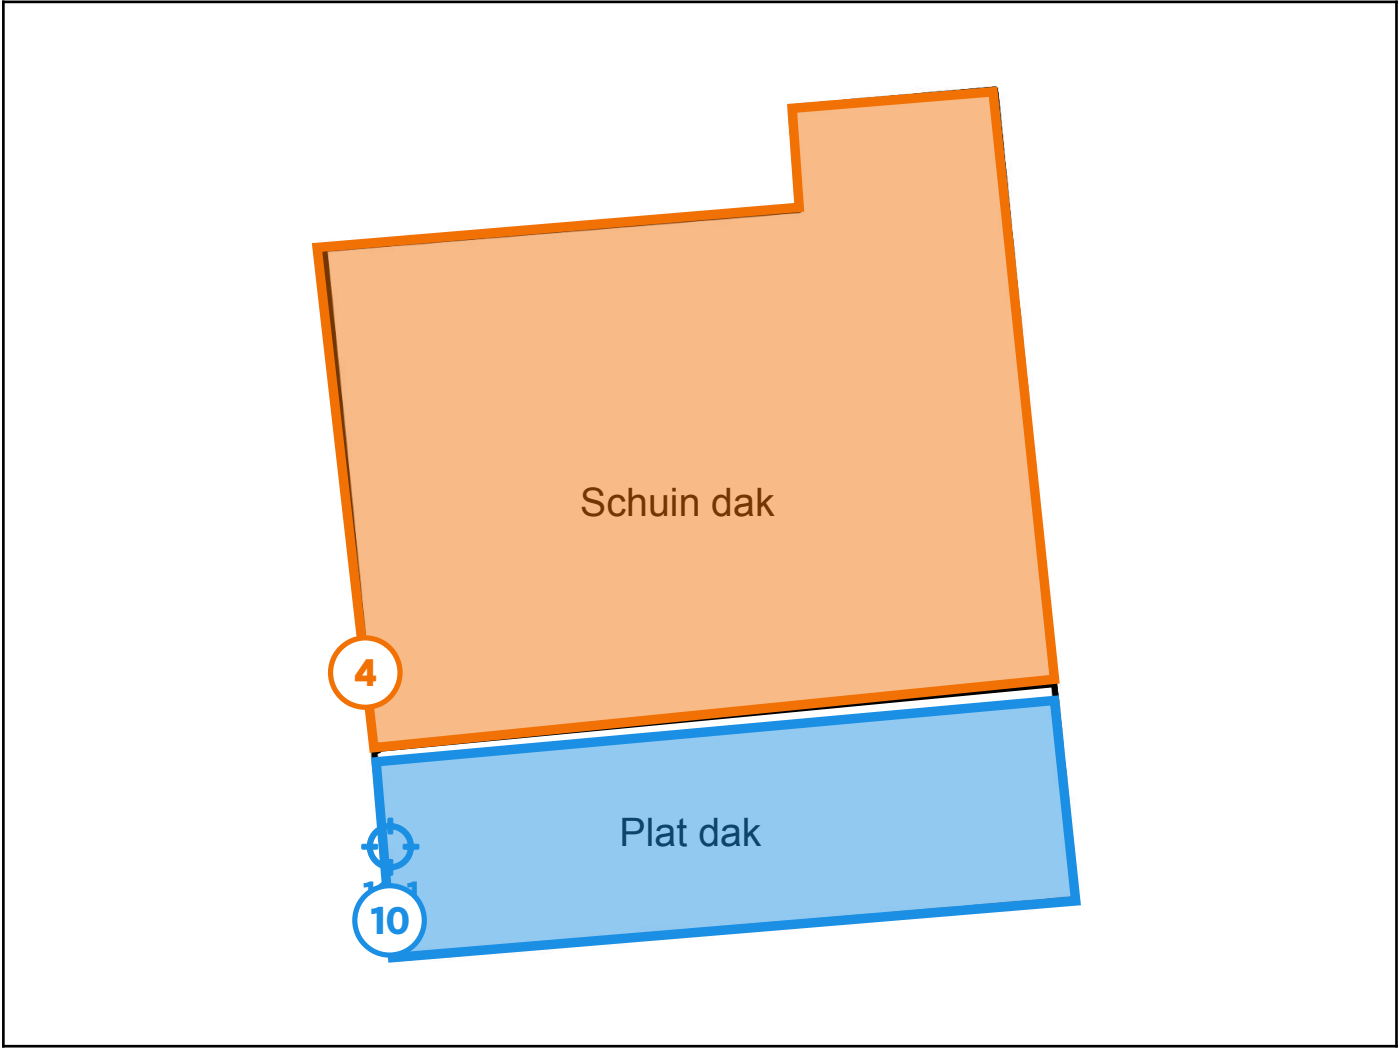
# Plan 1.5: Aanduiding dak

| Beschrijving | Type | Actie |
|---|---|---|
| 4. Onderdakplaten type Menuiserite | Asbestmateriaal | Maatregelen nemen |

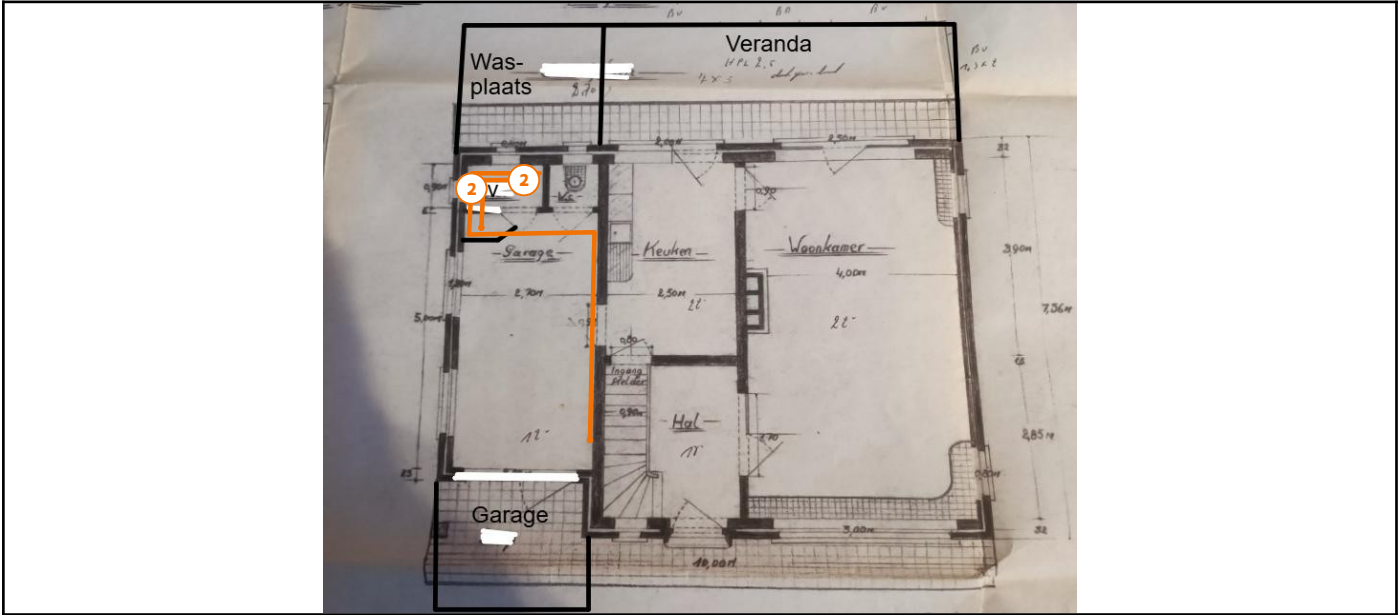
# Plan 1.6: Gelijkvloers

| Beschrijving | Type | Actie |
|---|---|---|
| 2. Thermische leidingisolatie (garagek, stookplaats en kelder) | Asbestmateriaal | <div>Verwijderen</div> |

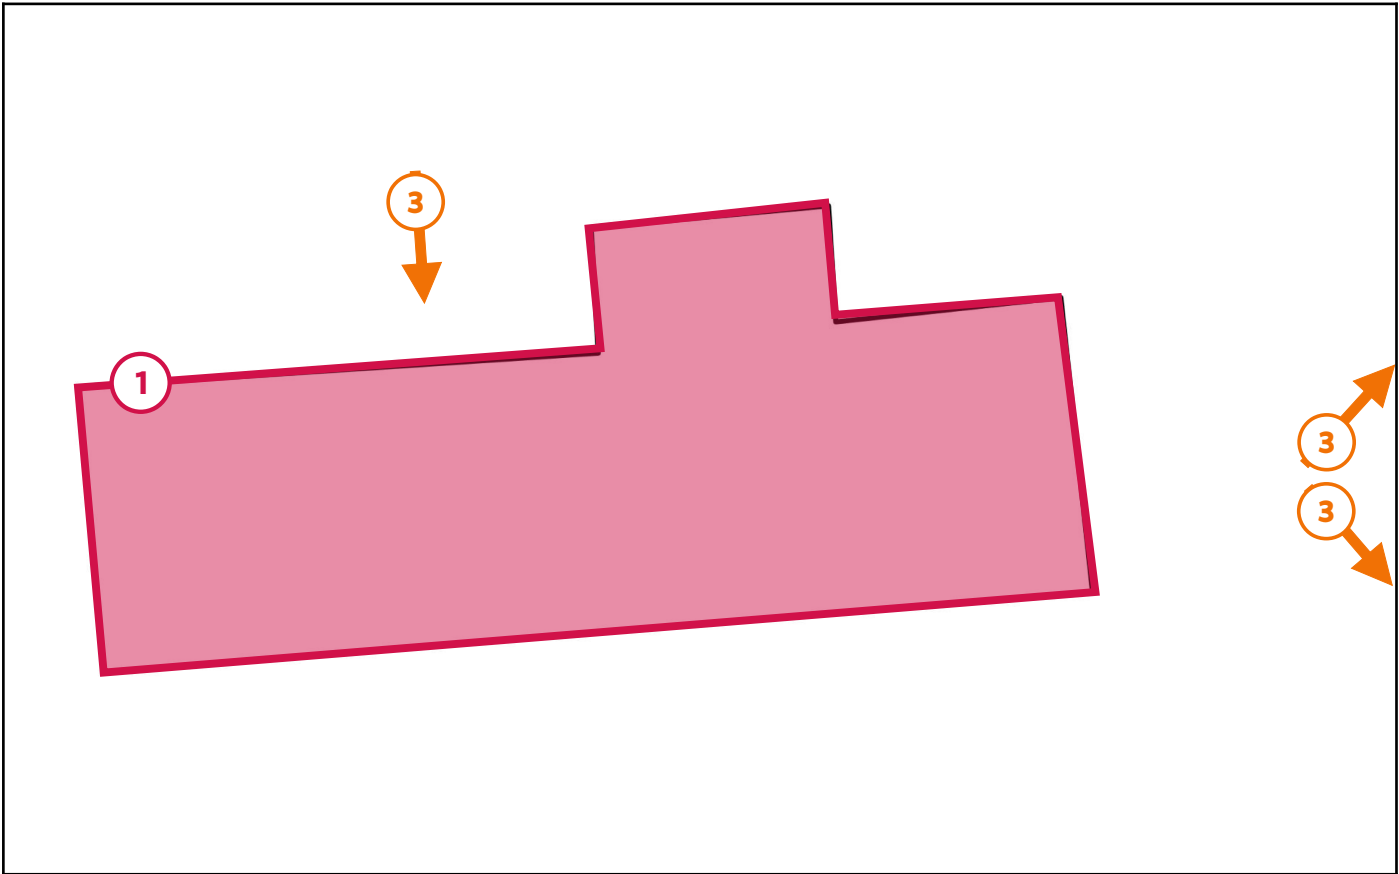
## Plan 2.1: Tuinhuis plan

| Beschrijving | Type | Actie |
|---|---|---|
| 1. Golfplaten bijgebouw | Asbestmateriaal | Dringend verwijderen |
| 3. Golfplaten: afval | Asbestmateriaal | Verwijderen |

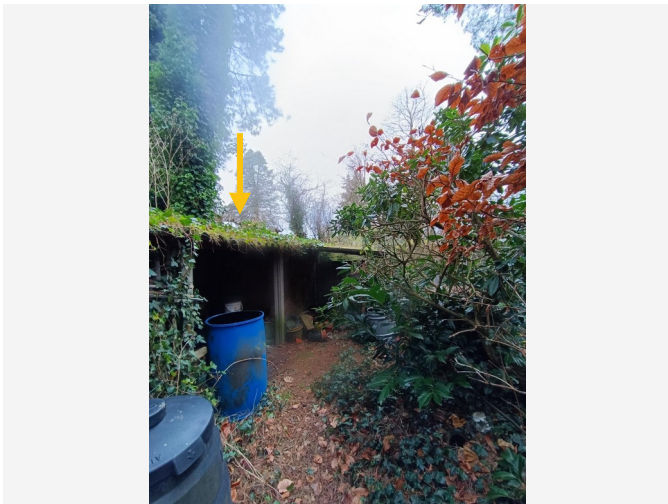
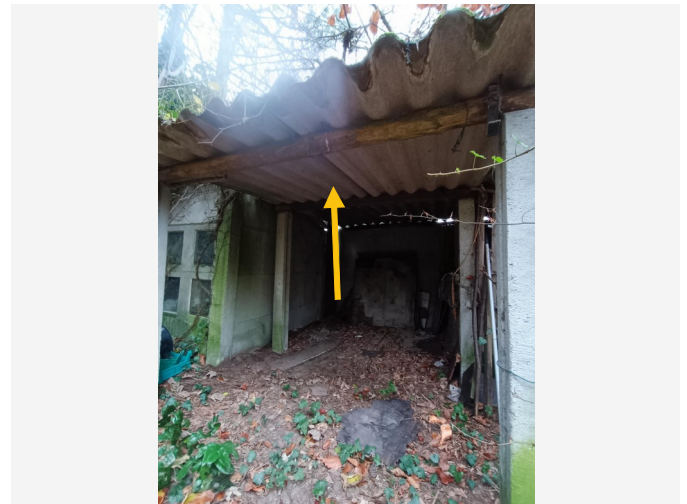
**Dringend verwijderen**

Reinigen/afschuren/ontmossen golfplaten (golfplaten mogen op geen enkele manier gereinigd of afgeschuurd worden. Totaalverbod sinds 27 april 2019)

| Eindbeoordeling materiaalarisico | Hoog materiaalarisico en/of hoge kans op vezelvrijgave |

| Gebondenheid | Categorie 1: hechtgebonden in oorsprong |
| Asbestsoort (vezeltype) | Crocidoliet aanwezig |
| Asbestconcentratie | Laag (< 50%) |
| Afschermingsgraad van het gehele materiaal | Geheel of deels (ook) vrij aan de binnenlucht |
| Toestand van het materiaal | Matig beschadigd, matig verweerd |

| Beschrijving | Golfplaten bijgebouw |
| Asbestmateriaal | Dak- en gevelbekleding - Golfplaat |
| Hoeveelheid (oppervlakte - aantal) | <ul style="list-style-type: none"><li>• 40,00 m<sup>2</sup> - 1 stuk</li></ul> |

- Zorg voor een veilig beheer. Vermijd het beschadigen van het asbestmateriaal. Controleer de toestand jaarlijks op wijzigingen.

- Eenvoudige handelingen: mag via doe-het-zelf of door werknemer(s) met opleidingsattest eenvoudige handelingen  
Standaard dragen van de nodige wegwerp beschermingsmiddelen FFP 3 masker , handschoenen en tyvec CAT III type 5-6

Indien mogelijk de ondervloer afdekken , golfplaten voorzichtig verwijderen, extra fixeren, niet breken , niet gooien, onmiddellijk verpakken of voorzichtig in container met asbest bag plaatsen. Voldoende benevelen/bevochtigen tijdens de duur van de werken. Indien golfplaten in slechte staat zijn en kans bestaat op breken : Eenvoudige handeling opgeleid personeel , alle werknemer(s) moeten wel beschikken over een opleidingsattest eenvoudige handelingen 8u

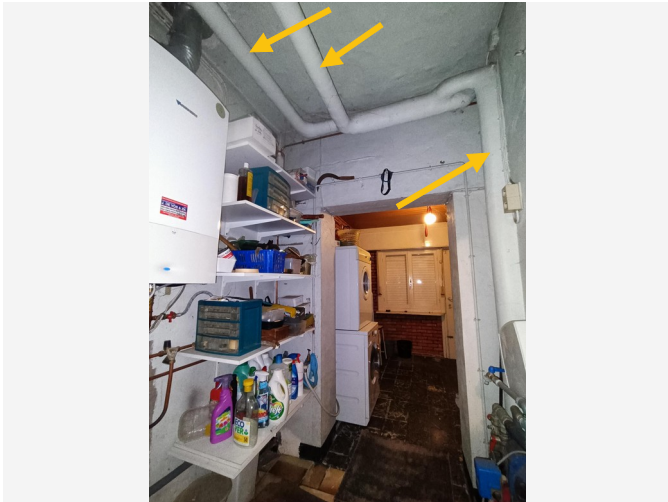
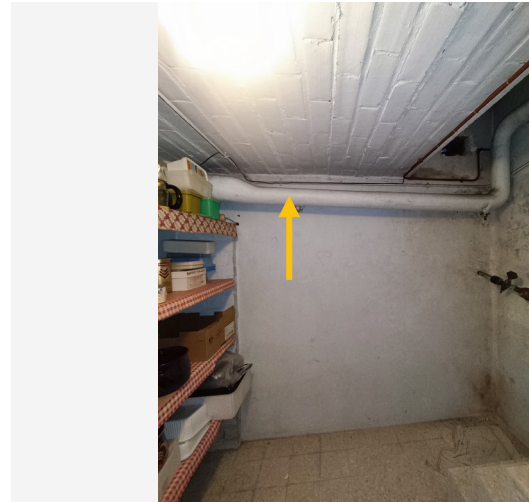
## Fiche 2: Thermische leidingisolatie (garagek, stookplaats en kelder)

Verwijderen

| Eindbeoordeling materiaalrisico | Verhoogd materiaalrisico en/of verhoogde kans op vezelvrijgave |

| Gebondenheid | Categorie 2: niet-hechtgebonden met matrix |
| Asbestsoort (vezeltype) | Crocidoliet aanwezig |
| Asbestconcentratie | Hoog ( $\geq 50\%$ ) |
| Afschermingsgraad van het gehele materiaal | Geheel of deels (ook) vrij aan de binnenlucht |
| Toestand van het materiaal | Onbeschadigd, niet verweerd |

| Beschrijving | Thermische leidingisolatie (garagek, stookplaats en kelder) |
| Asbestmateriaal | In-situ afwerkingslagen - Thermische isolatie |
| Hoeveelheid (lengte - omtrek - dikte - aantal) | <ul style="list-style-type: none"><li>• 19,00 m - 30,00 cm - 2,00 cm - 1 stuk</li><li>• 11,00 m - 30,00 cm - 2,00 cm - 1 stuk</li></ul> |

- Zorg voor een veilig beheer. Vermijd het beschadigen van het asbestmateriaal. Controleer de toestand jaarlijks op wijzigingen.

- Hermetische zone (erkend asbestverwijderaar)  
Gipsisolatie wordt losgesneden van dragermateriaal (leiding), asbesthoudend gips zal gemakkelijk verbrossen en is losgebonden. Om geen asbestvezels te verspreiden naar de omgeving, dient dit in hermetische zone verwijderd te worden.

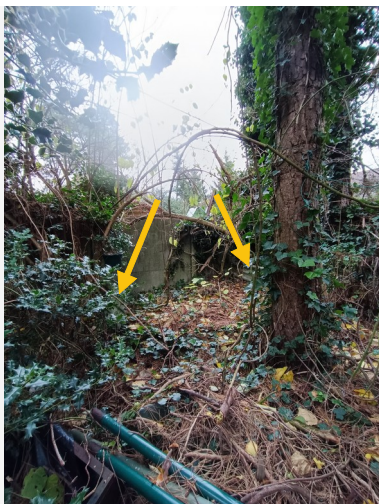
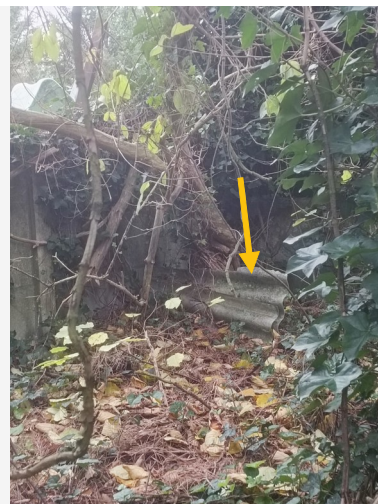
Verwijderen

| Eindbeoordeling materiaalrisico | Verhoogd materiaalrisico en/of verhoogde kans op vezelvrijgave |

| Gebondenheid | Categorie 1: hechtgebonden in oorsprong |
| Asbestsoort (vezeltype) | Crocidoliet aanwezig |
| Asbestconcentratie | Laag (< 50%) |
| Afschermingsgraad van het gehele materiaal | Geheel of deels vrij aan de buitenlucht |
| Toestand van het materiaal | Matig beschadigd, matig verweerd |

| Beschrijving | Golfplaten: afval |
| Opmerking | Betreft 3x losliggend stuk van een golfplaat. vermelde oppervlaktes, diktes en volumes betreffen een beredeneerde schatting. Er worden geen rechten verleend aan deze oppervlaktes/diktes/volumes. |

- Zorg voor een veilig beheer. Vermijd het beschadigen van het asbestmateriaal. Controleer de toestand jaarlijks op wijzigingen.

- Eenvoudige handelingen: mag via doe-het-zelf of door werknemer(s) met opleidingsattest eenvoudige handelingen  
Bij de gemeente of het plaatselijk containerpark kan je afsluitzakken opvragen om het afval dubbel te verpakken en het af te voeren als hechtgebonden materiaal naar het containerpark. Bescherm jezelf voldoende met de nodige PBM's  
Standaard dragen van de nodige  
wegwerp beschermingsmiddelen FFP 3 masker , handschoenen en tyvec CAT III type 5-6

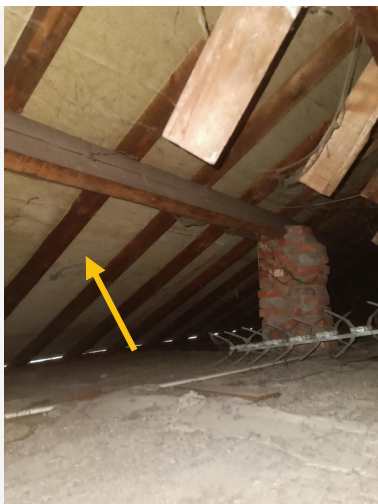
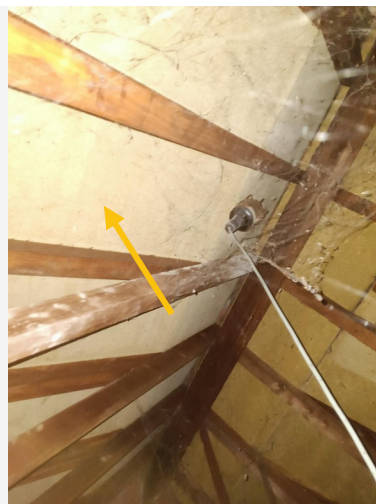
Maatregelen nemen

Sinds 27 april 2019 is het verboden om zonnepanelen, een overzet dak of andere constructies (zoals reclamepanelen) te plaatsen op asbestcementen dak- of gevelbekleding. Ook in het geval van een asbesthoudend onderdak is dit soms niet mogelijk. Dit hangt af van de bevestiging , onderdakplaten mogen niet doorboord worden

| Eindbeoordeling materiaalrisico | Verhoogd materiaalrisico en/of verhoogde kans op vezelvrijgave |

| Gebondenheid | Categorie 1: hechtgebonden in oorsprong |
| Asbestsoort (vezeltype) | Crocidoliet aanwezig |
| Asbestconcentratie | Laag (< 50%) |
| Afschermingsgraad van het gehele materiaal | Geheel of deels (ook) vrij aan de binnenlucht |
| Toestand van het materiaal | Licht beschadigd, licht verweerd. Intact calciumsilicaatmateriaal of categorie III 'gebondenheid' |

| Beschrijving | Onderdakplaten type Menuiserite |
| Hoeveelheid (oppervlakte - dikte - aantal) | <ul style="list-style-type: none"><li>• 101,00 m<sup>2</sup> - 1,00 cm - 1 stuk</li></ul> |

- Zorg voor een veilig beheer en verwijder dit asbestmateriaal wanneer het bij werken eenvoudig bereikbaar wordt. Controleer de toestand jaarlijks op wijzigingen.

- Eenvoudige handelingen: mag via doe-het-zelf of door werknemer(s) met opleidingsattest eenvoudige handelingen  
Opgeleid personeel (dak werker met 8u basisopleiding asbest)

indien de platen eenvoudig te verwijderen zijn zonder kans op breken kan dit via doe-het-zelf of door werknemer(s) met opleidingsattest eenvoudige handelingen; Dek de zoldervloer af met plastic folie .

Verwijder de dakpannen. Fixeer het plaatmateriaal , de asbesthoudende platen één voor één en in hun geheel verwijderen. Niet gooien, niet breken. Verwijder onder verneveling of tussentijds voldoende bevochtigen tijdens de volledige duur van de werken. Reinig nadien de draagstructuur met vochtige doeken (+stofzuiger met absoluut filter kan niet gehoord worden dus voor een particulier niet mogelijk .) Alle werknemer(s) moeten wel beschikken over een opleidingsattest eenvoudige

Een vastgesteld asbesthoudend onderdak mag niet definitief ingesloten worden , dit dient verplicht verwijderd te worden als het bij werken bereikbaar wordt. (vb bij vernieuwen van de dakbedekking onderdak mee verwijderen )
