# Asbestinventarisatetest

Looy 72, 2350 Vosselaar

Attestnummer : 20261002-000360.000

Uitgegeven op : 02.10.2026

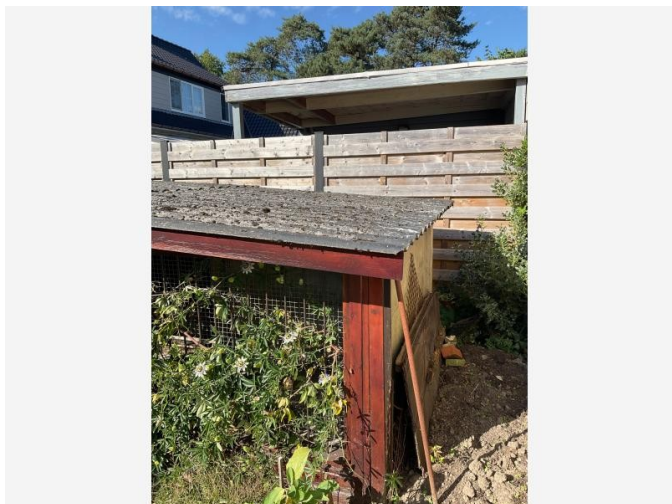
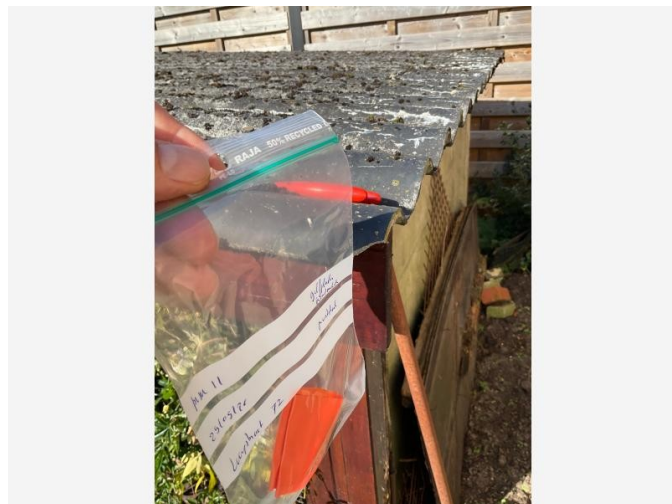
Het asbestmateriaal valt onder de mijlpaal van 2034.

| Eindbeoordeling materiaalrisico | Verhoogd materiaalrisico en/of verhoogde kans op vezelvrijgave |

| Gebondenheid | Categorie 1: hechtgebonden in oorsprong |
| Asbestsoort (vezeltype) | Alleen chrysotiel aanwezig |
| Asbestconcentratie | Laag (< 50%) |
| Afschermingsgraad van het gehele materiaal | Geheel of deels vrij aan de buitenlucht, maar geen contact met binnenlucht |
| Toestand van het materiaal | Matig beschadigd, matig verweerd |

| # | Type | Referentie | Resultaat |
|---|---|---|---|
| 1.1 | Puntmonster | MM11 | Chrysotiel |

- Verwijder dit asbestmateriaal zo snel mogelijk. Volg de toestand goed op.
- Hemelwater dat afspoelt van asbestcement daken of gevels kan asbestdeeltjes bevatten. Gebruik het enkel voor gesloten circuits (bv. spoelen toiletten). Reinig na het vervangen van het dak of de gevel de dakgoten en regenwaterput of -ton om asbesthoudend sediment of slib te verwijderen

- Eenvoudige handelingen: mag via doe-het-zelf of door werknemer(s) met opleidingsattest eenvoudige handelingen  
De golfplaten dienen zorgvuldig één voor één verwijderd te worden door deze los te schroeven. Het verwijderen moet gebeuren zonder de platen te breken of te beschadigen. Voor de aanvang van de werken wordt aangeraden de golfplaten licht te bevochtigen om de mogelijke emissie van asbestvezels te beperken. Er dient gebruik gemaakt te worden van aangepast gereedschap; het gebruik van elektrisch gereedschap is niet toegelaten. Daarnaast moeten de nodige persoonlijke beschermingsmiddelen gedragen worden, waaronder onder andere een FFP3-mondmasker, handschoenen en een beschermende overall. De verwijdering mag door de eigenaar zelf worden uitgevoerd, op voorwaarde dat bovenstaande veiligheidsmaatregelen strikt worden nageleefd. Indien de eigenaar niet over de nodige kennis of materialen beschikt, wordt aanbevolen een erkende professionele firma in te schakelen. Meer informatie is beschikbaar

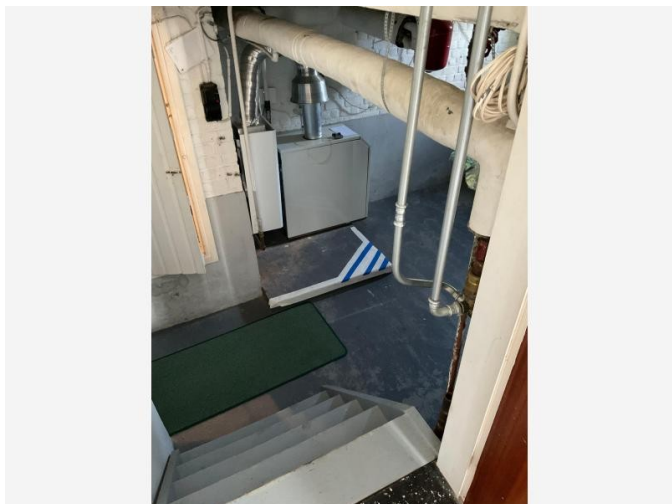
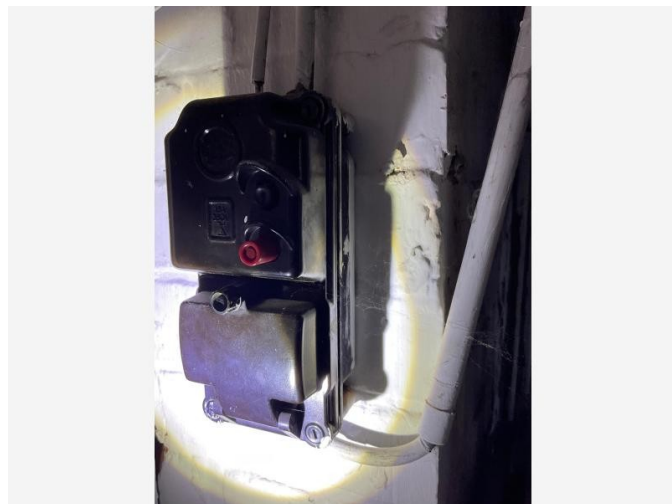
Het asbestmateriaal valt onder de mijlpaal van 2040.

| Identificatiemethode | <p>De asbestdeskundige beoordeelt het materiaal als asbestverdacht en dus asbesthoudend, en dit zonder monstername.</p> <p>Motivatie: De monstername brengt andere schade aan dan schade die inherent is aan de monstername.</p> |
| Opmerking | Bakeliet kan asbesthoudend zijn en kan enkel uitgesloten worden na een negatieve asbestanalyse. Monstername (van bijvoorbeeld elektrische toepassingen in gebruik) is echter niet mogelijk binnen het kader van het niet-destructieve onderzoek zonder kans op gevolgschade. |

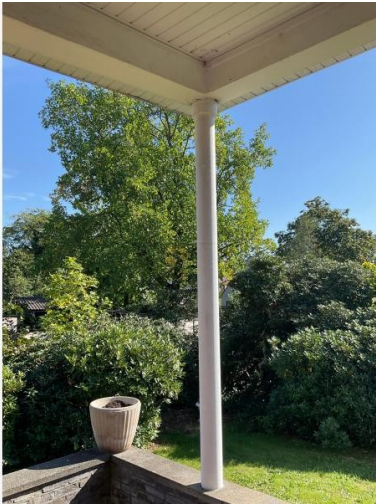
| Identificatiemethode | <p>De asbestdeskundige beoordeelt het materiaal als asbestverdacht en dus asbesthoudend, en dit zonder monstername.</p> <p>Motivatie: De monstername brengt andere schade aan dan schade die inherent is aan de monstername.</p> |
| Opmerking | De steunpaal onder het dak van het terras is uitgevoerd met asbestcement. |

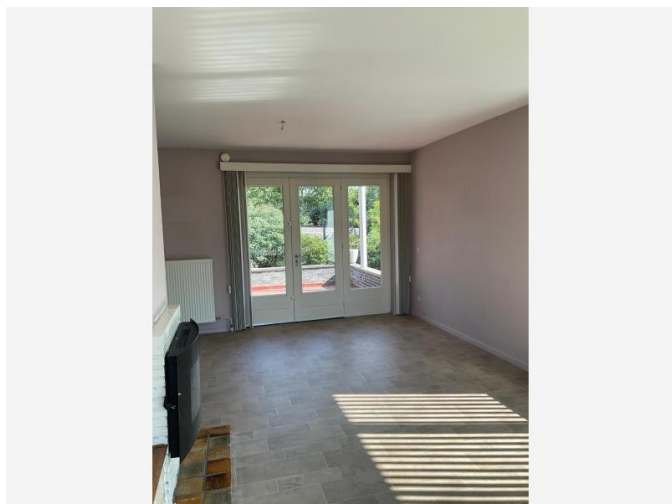
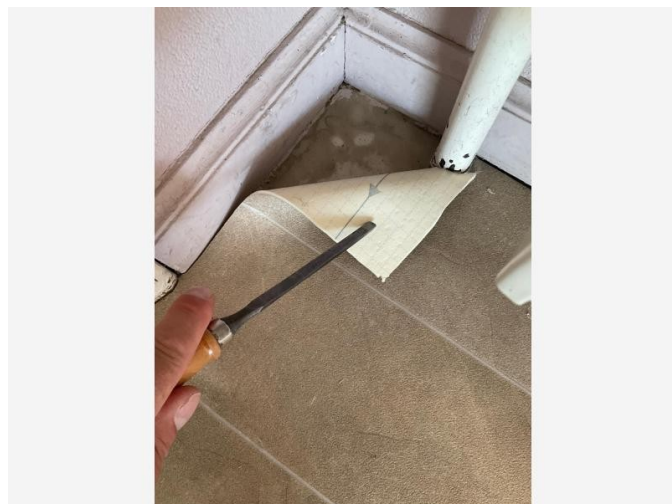
Het vloerzeil in deze ruimte kan gemakkelijk en zonder beschadiging (bv. scheuren of breken) omgeplooid worden. Verder is er geen papieren of vilt als onderlaag vastgesteld. Vloerzeil wordt zodoende als asbestvrij beschouwd. Er wordt geen uitspraak gedaan over eventueel onderliggende lagen.

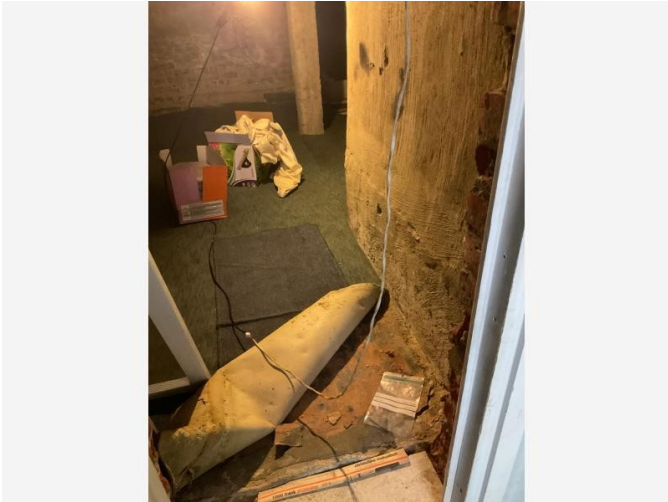
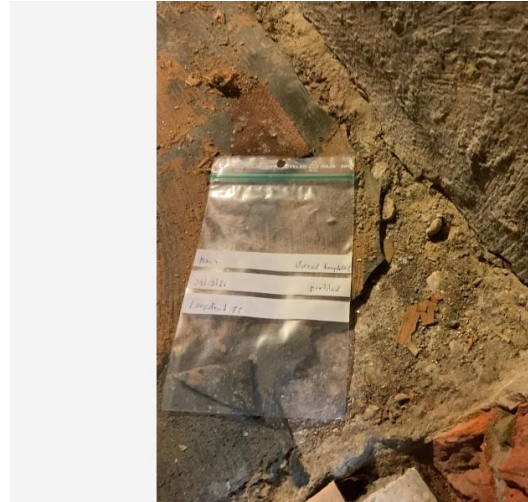
## Fiche 20: WON KEL Vloer onderste vloerzeil kruipkelder 1

| Opmerking | <p>Onder het zichtbare vloerzeil in deze ruimte werd nog een tweede laag vloerzeil aangetroffen. Aangezien het niet mogelijk was om het volledige vloerzeil te inspecteren, wordt bij structurele werken, renovatie of sloop aangeraden om voorafgaand een aanvullend onderzoek uit te voeren.</p> <p>De vermelde lengtes, breedtes, hoogtes, diktes en omtrekken betreffen berekenende schattingen. Aan deze afmetingen kunnen geen rechten worden ontleend. Ook de opgegeven dikte is indicatief en gebaseerd op een inschatting.</p> |

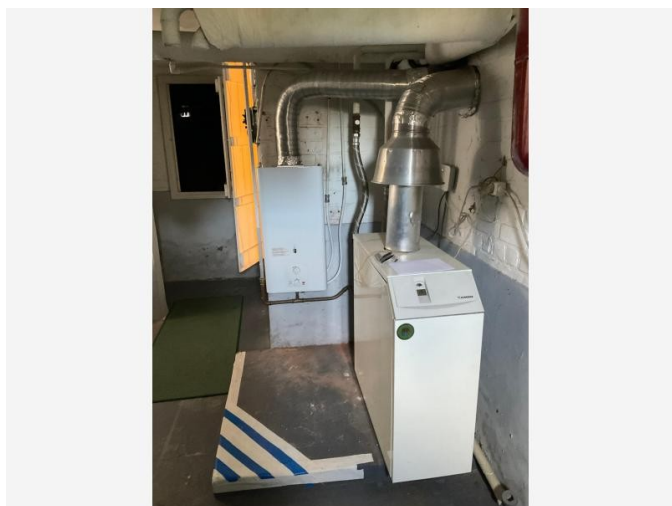
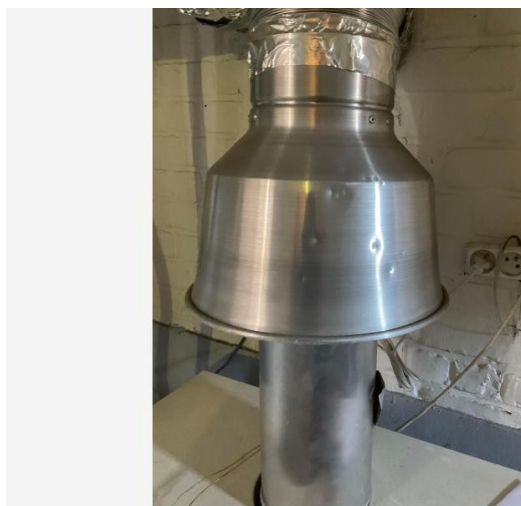
## Fiche 31: WON KEL Rookgaskanaal

| Beschrijving | Notitie | Terug te vinden op plannen |
|---|---|---|
| Fiche 31: WON KEL Rookgaskanaal | De zichtbare rookgaskanalen van beide gasbranders zijn uitgevoerd in metaal en worden bijgevolg niet als asbestverdacht beschouwd. | Plan 1.1: Plan Kelder Vloer en muur |

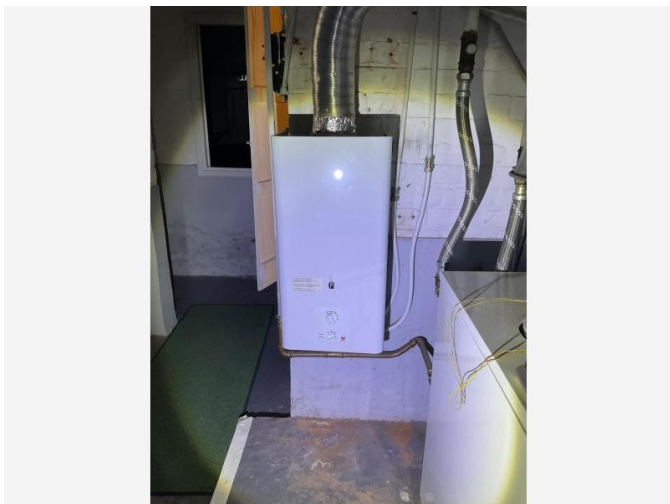
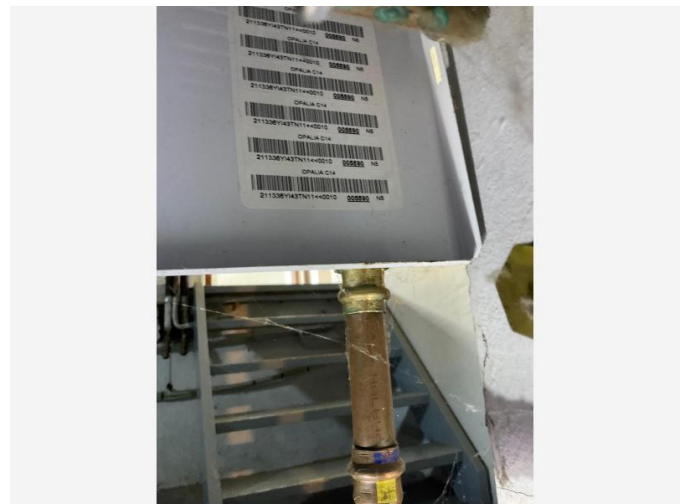
## Fiche 33: WON KEL Gasbrander Bulex

| Beschrijving | Notitie | Terug te vinden op plannen |
|---|---|---|
| Fiche 33: WON KEL Gasbrander Bulex | Het verwarmingstoestel van Bulex Opalia heeft geen zichtbare asbestonderdelen (thermische isolatie) echter gezien de leeftijd is het mogelijk dat er intern alsnog asbesthoudende thermische isolatieonderdelen zijn gebruikt. Na verder opzoekwerk in de Intechnum database of het bronnenboek was er geen info meer te vinden.<br><br>Bij structurele werken, renovatie of sloop wordt aangeraden om eerst een aanvullend onderzoek uit te voeren. | Plan 1.1: Plan Kelder Vloer en muur |
