Asbestinventarisatetest

Pelikaanwijk 35, 9690 Kluisbergen

Attestnummer : **20240905-000243.000**

Uitgegeven op : **05.09.2024**

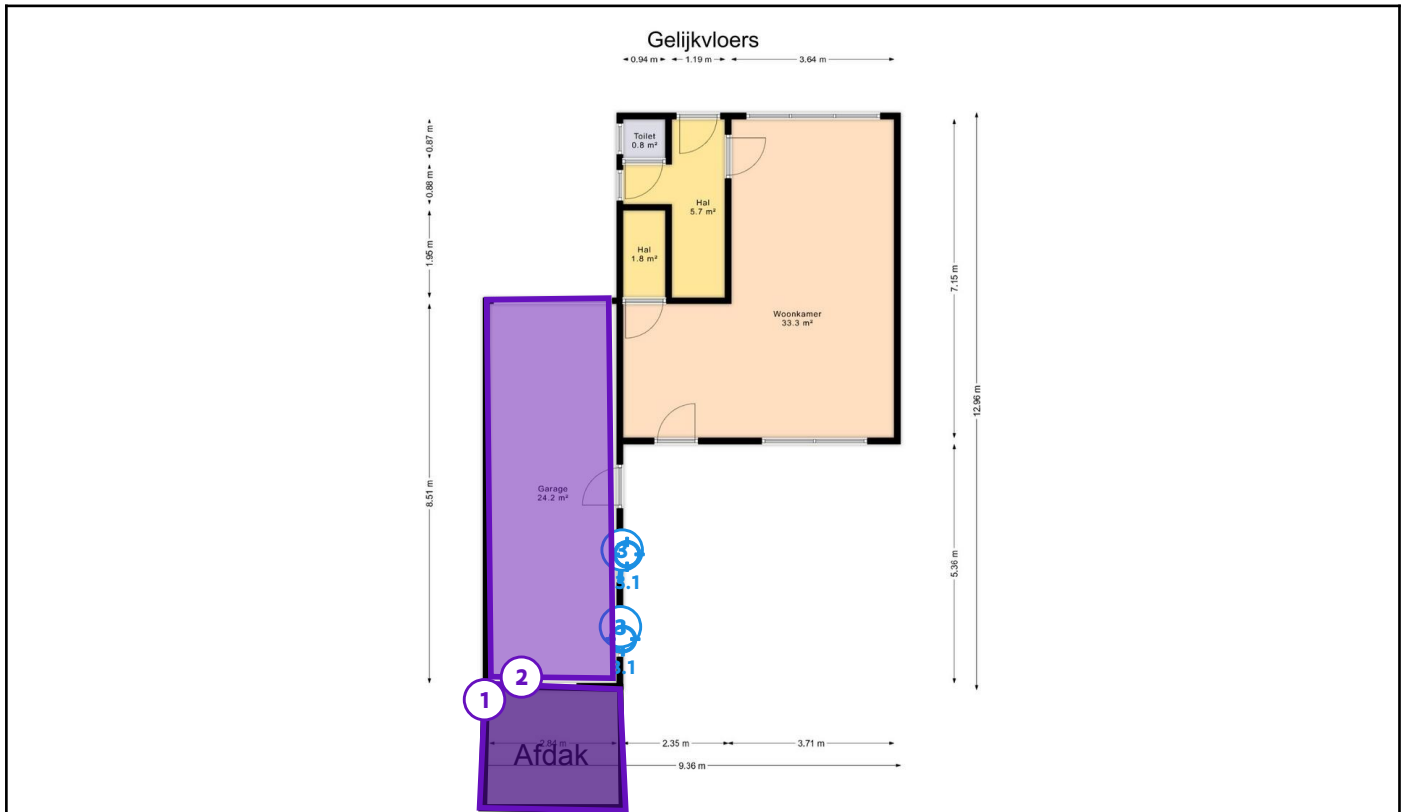
Plan 1.1: Plan gelijkvloers

Beschrijving	Type	Actie
1. Metalen dakbedekking afdak bij garage	Advies	-
2. Geen verdacht onderdak woning en garage	Advies	-
3. Mastiek tussen beglazing en gevelmetselwerk garage - staalname	Geen asbest	-
3.1 Code: MM03	Mengmonster	-

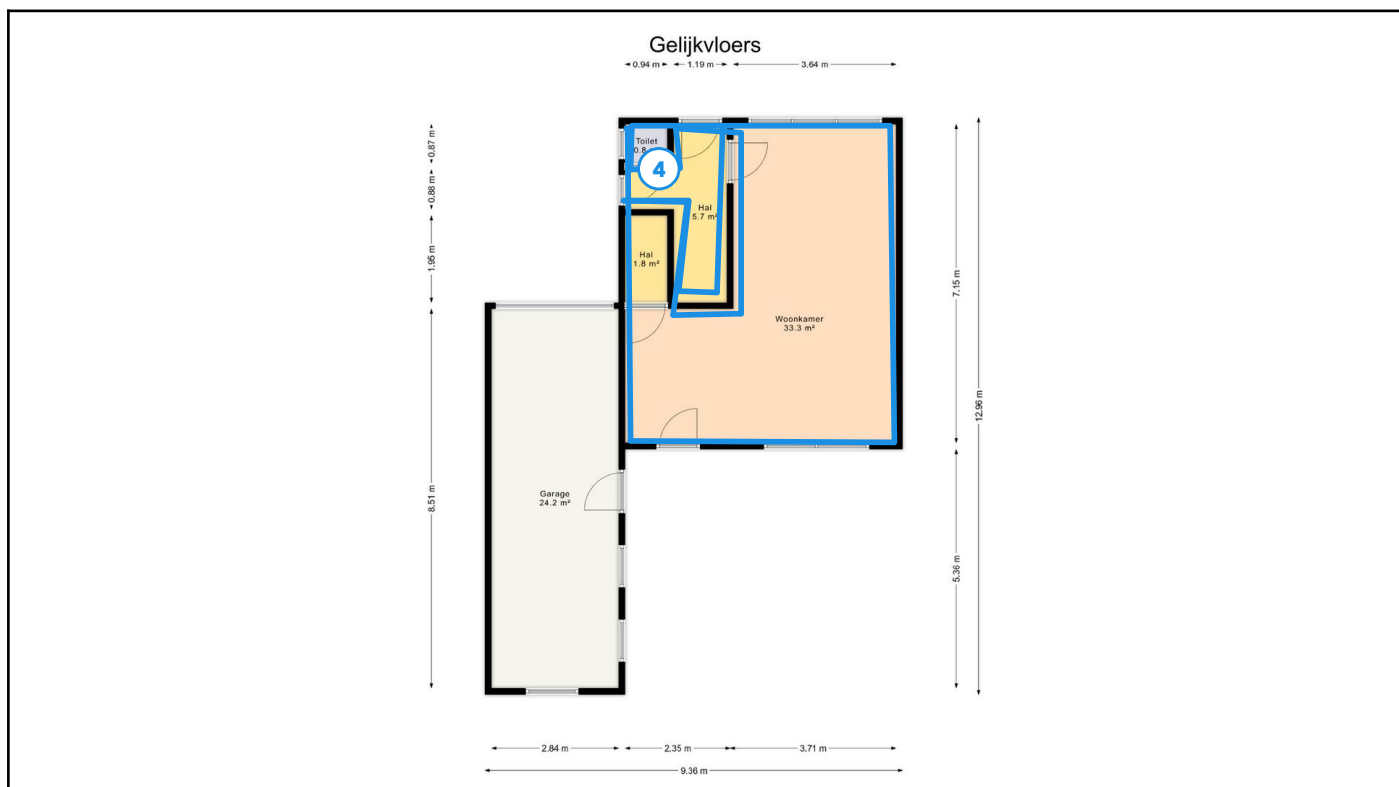
Plan 1.3: Plan gelijkvloers Muur

Beschrijving	Type	Actie
4. Pleisterwerk Muur	Geen asbest	-

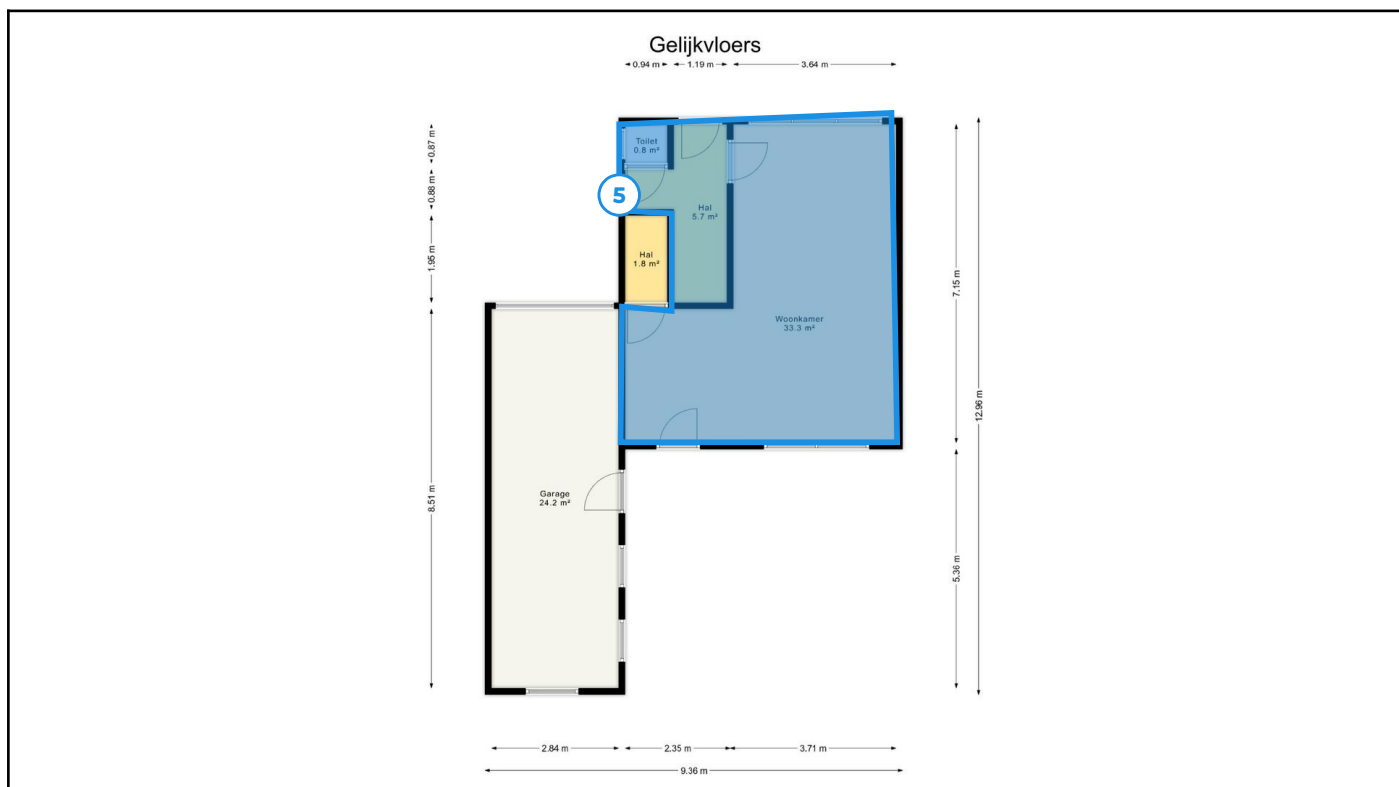
Plan 1.4: Plan gelijkvloers Plafond

Beschrijving	Type	Actie
5. Pleisterwerk Plafond	Geen asbest	-

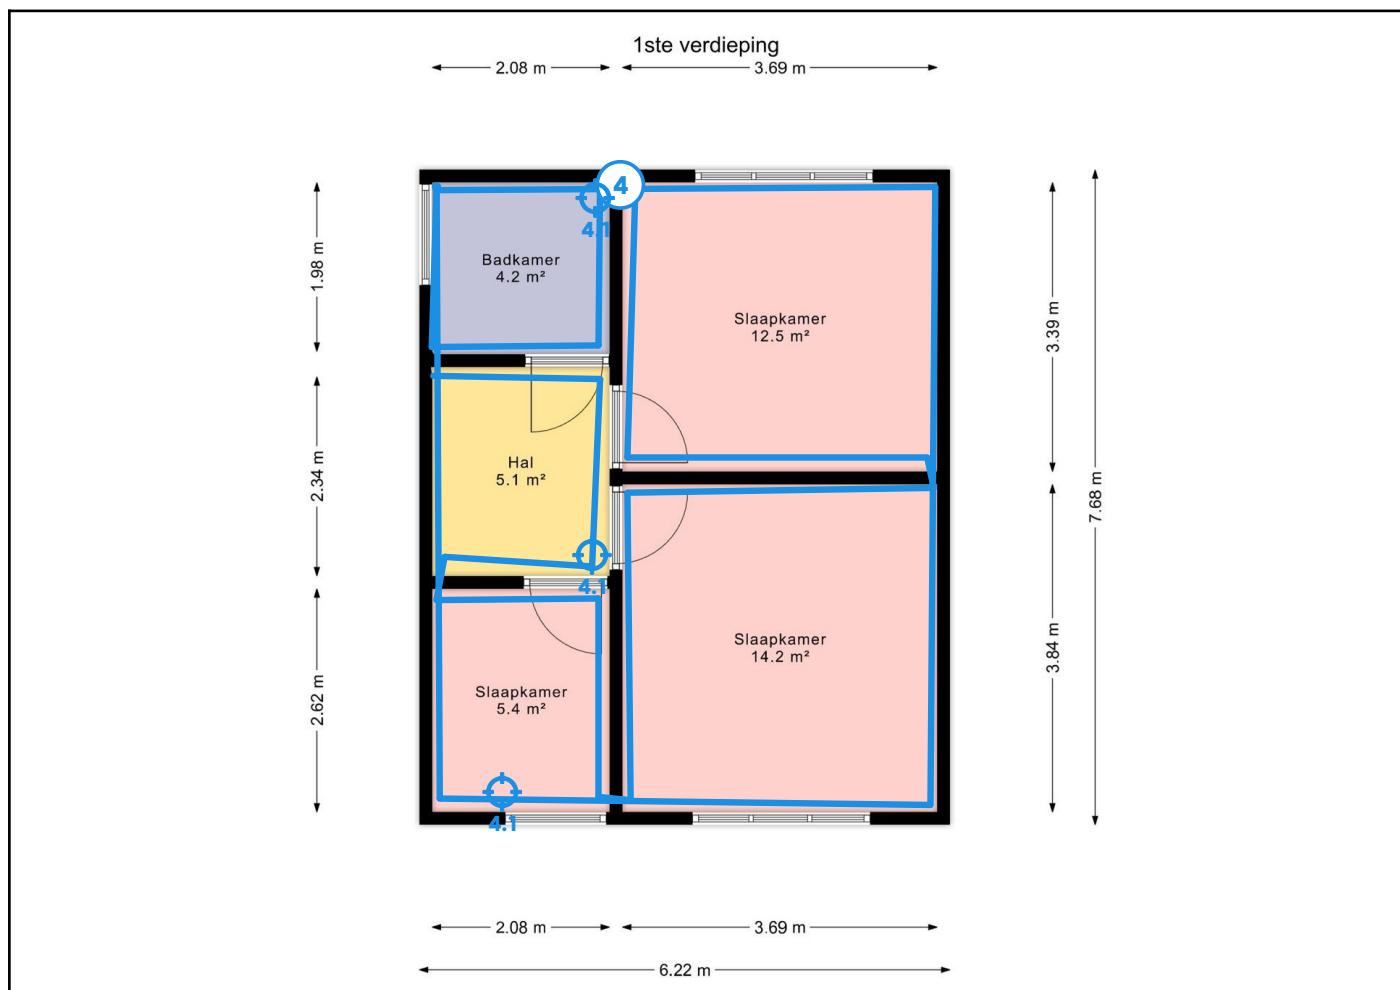
Plan 1.5: Plan 1ste verdieping Muur

Beschrijving	Type	Actie
4. Pleisterwerk Muur	Geen asbest	-
4.1 Code: MM01	Mengmonster	-

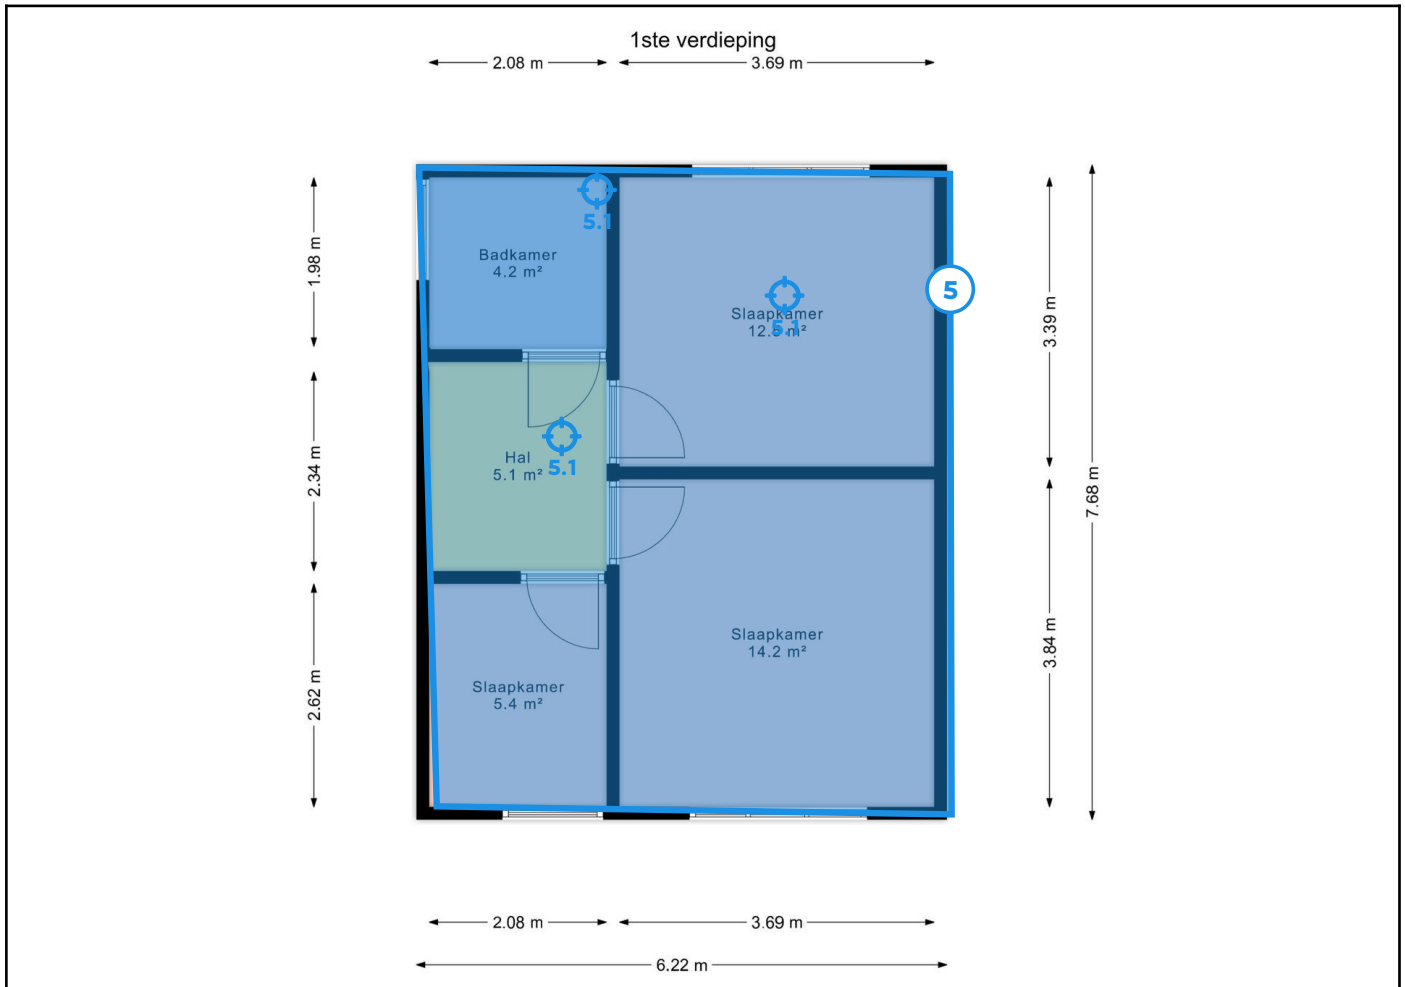
Plan 1.6: Plan 1ste verdieping Plafond

Beschrijving	Type	Actie
5. Pleisterwerk Plafond	Geen asbest	-
5.1 Code: MM02	Mengmonster	-

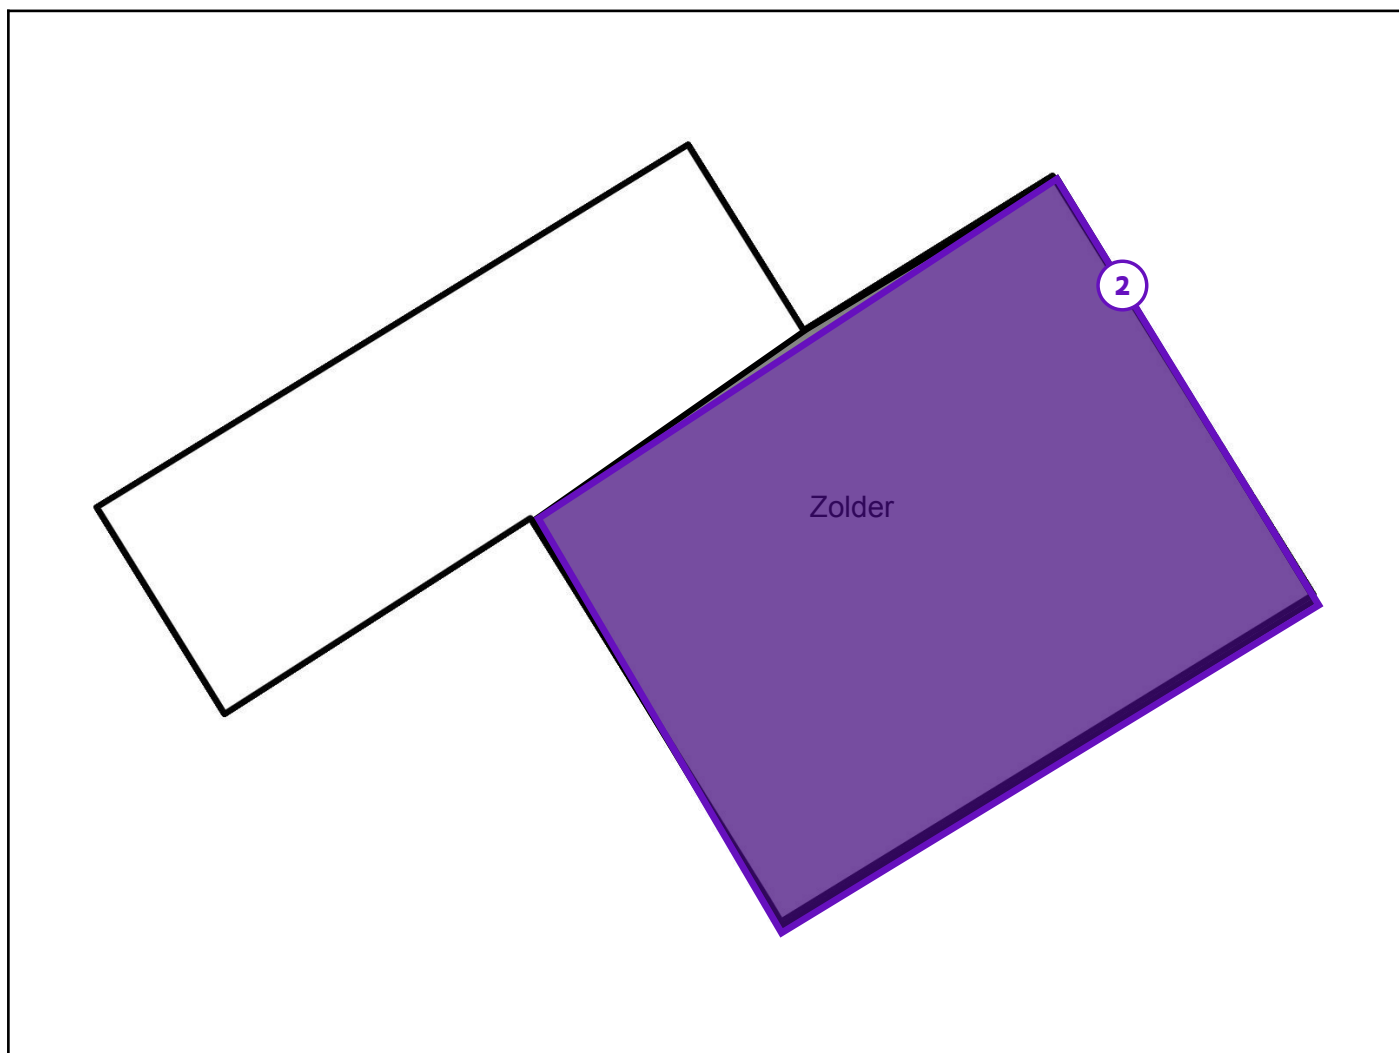
Plan 1.7: Hoofdgebouw plan - Zolder

Beschrijving	Type	Actie
2. Geen verdacht onderdak woning en garage	Advies	-

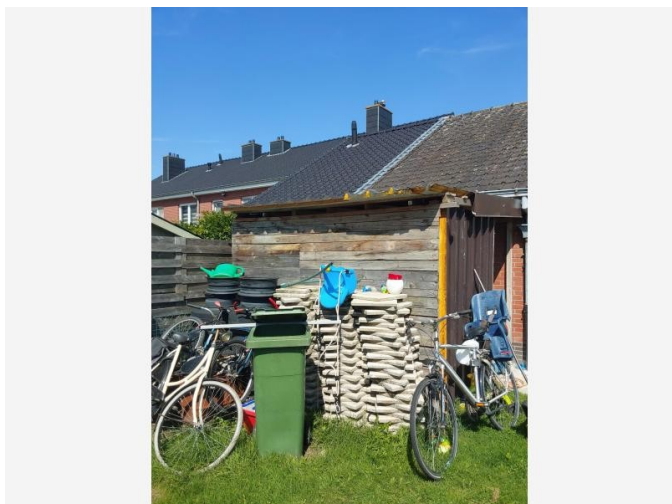
Advies

Metalen dakbedekking, niet asbestverdacht.

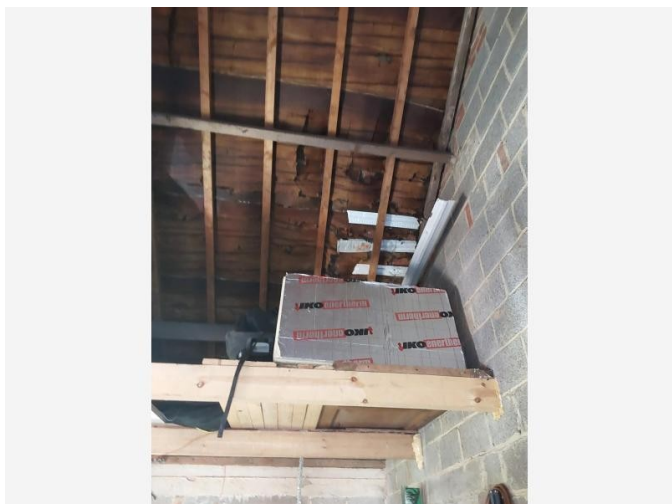
Advies

Onderdak woning en garage, niet asbestverdacht

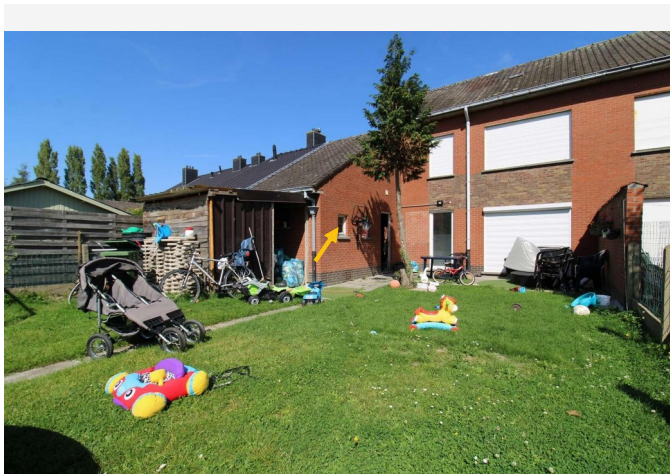
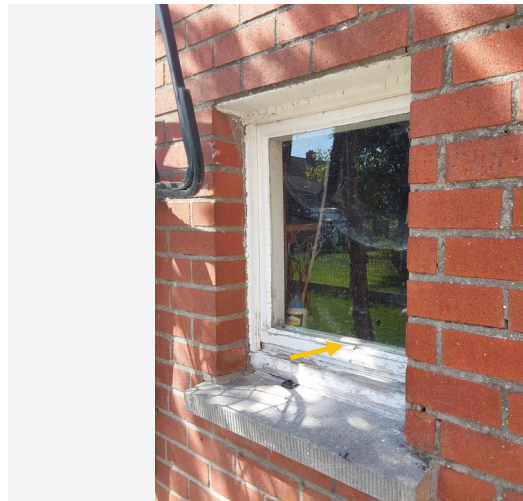
Fiche 3: Mastiek tussen beglazing en gevelmetselwerk garage - staalname

Conclusie

Geen asbest

#	Type	Referentie	Resultaat
3.1	Mengmonster	MM03	Geen asbest

Beschrijving	Mastiek tussen beglazing en gevelmetselwerk garage - staalname
Omgeving	Buiten
Primaire drager	Wand buitenschil
Bindmiddel van materiaal	Kitten, mastiek, pasta
Gebondenheid op basis van bindmiddel	Hecht
Hoeveelheid (gewicht - aantal)	<ul style="list-style-type: none">• 1,30 kg - 1 stuk
Totaal gewicht	1,30 kg
Identificatiemethode	Vaststelling met monstername
Destructieve handeling voor identificatie	Nee
Opmerking	Bij het raam van de garage is er nog oude mastiek aanwezig.

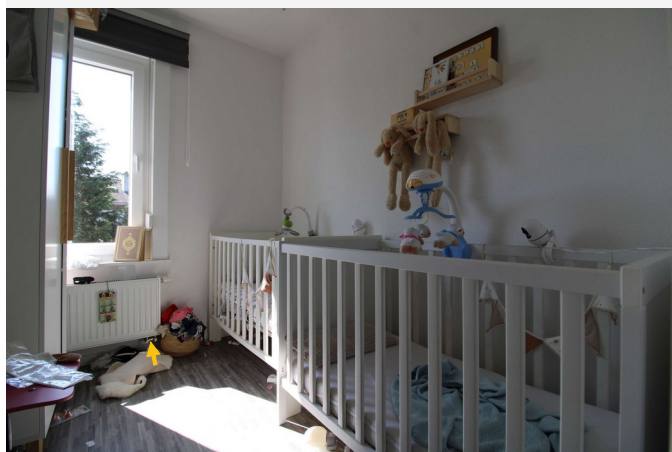
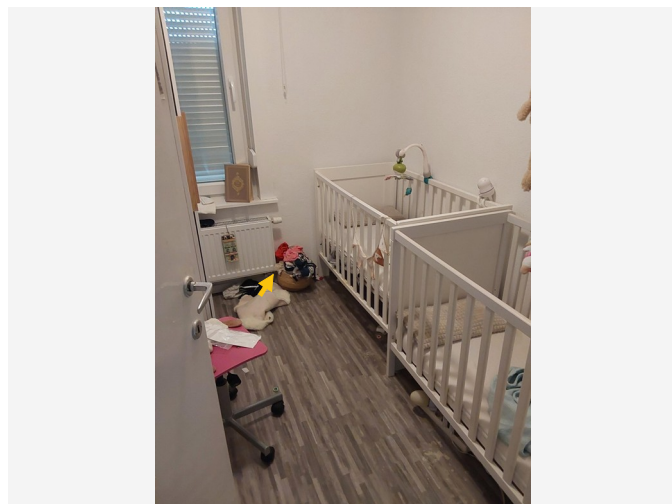
Fiche 4: Pleisterwerk Muur

Conclusie

Geen asbest

#	Type	Referentie	Resultaat
4.1	Mengmonster	MM01	Geen asbest

Beschrijving	Pleisterwerk Muur
Omgeving	Binnen
Primaire drager	Binnenwand
Bindmiddel van materiaal	Gips - kalk
Gebondenheid op basis van bindmiddel	Niet-hechtgebonden
Hoeveelheid (oppervlakte - dikte - aantal)	• 199,50 m ² - 1,00 cm - 1 stuk
Totaal volume	1,995 m ³
Identificatiemethode	Vaststelling met monstername
Destructieve handeling voor identificatie	Nee
Opmerking	Hal: pleisterwerk aanwezig - staalname op het eerste verdiep bij de slaapkamer deur. verblijfsruimte: pleisterwerk aanwezig - staalname bij radiator bij de slaapkamer achteraan rechts (tov de voorgevel) natte ruimte: pleisterwerk aanwezig - staalname in de badkamer Stooklokaal: geen pleisterwerk aanwezig in de kelder - geen staalname

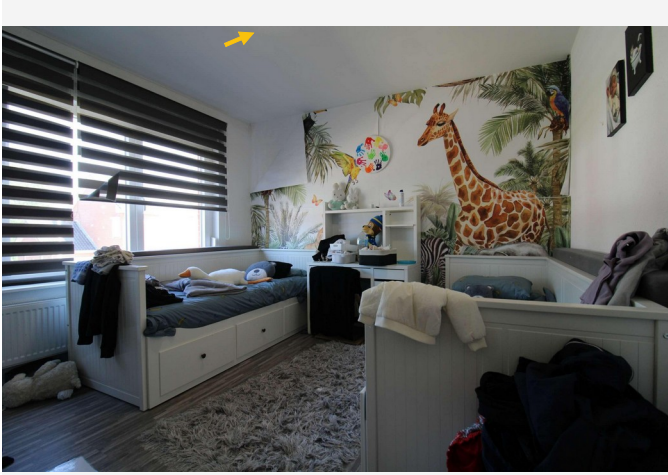
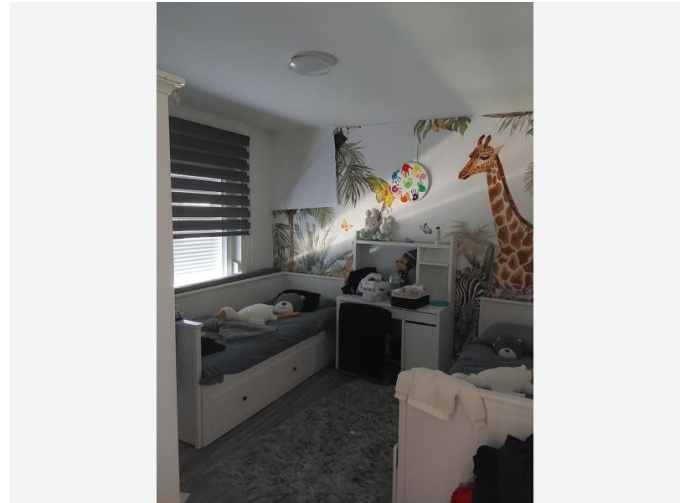
Fiche 5: Pleisterwerk Plafond

Conclusie

Geen asbest

#	Type	Referentie	Resultaat
5.1	Mengmonster	MM02	Geen asbest

Beschrijving	Pleisterwerk Plafond
Omgeving	Binnen
Primaire drager	Plafond
Bindmiddel van materiaal	Gips - kalk
Gebondenheid op basis van bindmiddel	Niet-hechtgebonden
Hoeveelheid (oppervlakte - dikte - aantal)	• 133,00 m ² - 0,97 cm - 1 stuk
Totaal volume	1,29 m ³
Identificatiemethode	Vaststelling met monstername
Destructieve handeling voor identificatie	Nee
Opmerking	Hal: pleisterwerk aanwezig - staalname bij bij zolderluik eerste verdiep verblijfsruimte: pleisterwerk aanwezig - staalname bij lichtpunt in de kamer op eerste verdiep voorzijde natte ruimte: pleisterwerk aanwezig - staalname in de badkamer Stooklokaal: geen pleisterwerk aanwezig in de kelder - geen staalname
