# Asbestinventarisatattest

Grote Herreweg 240, 9690 Kluisbergen

Attestnummer : 20260313-000124.000

**Niet-asbestveilig**

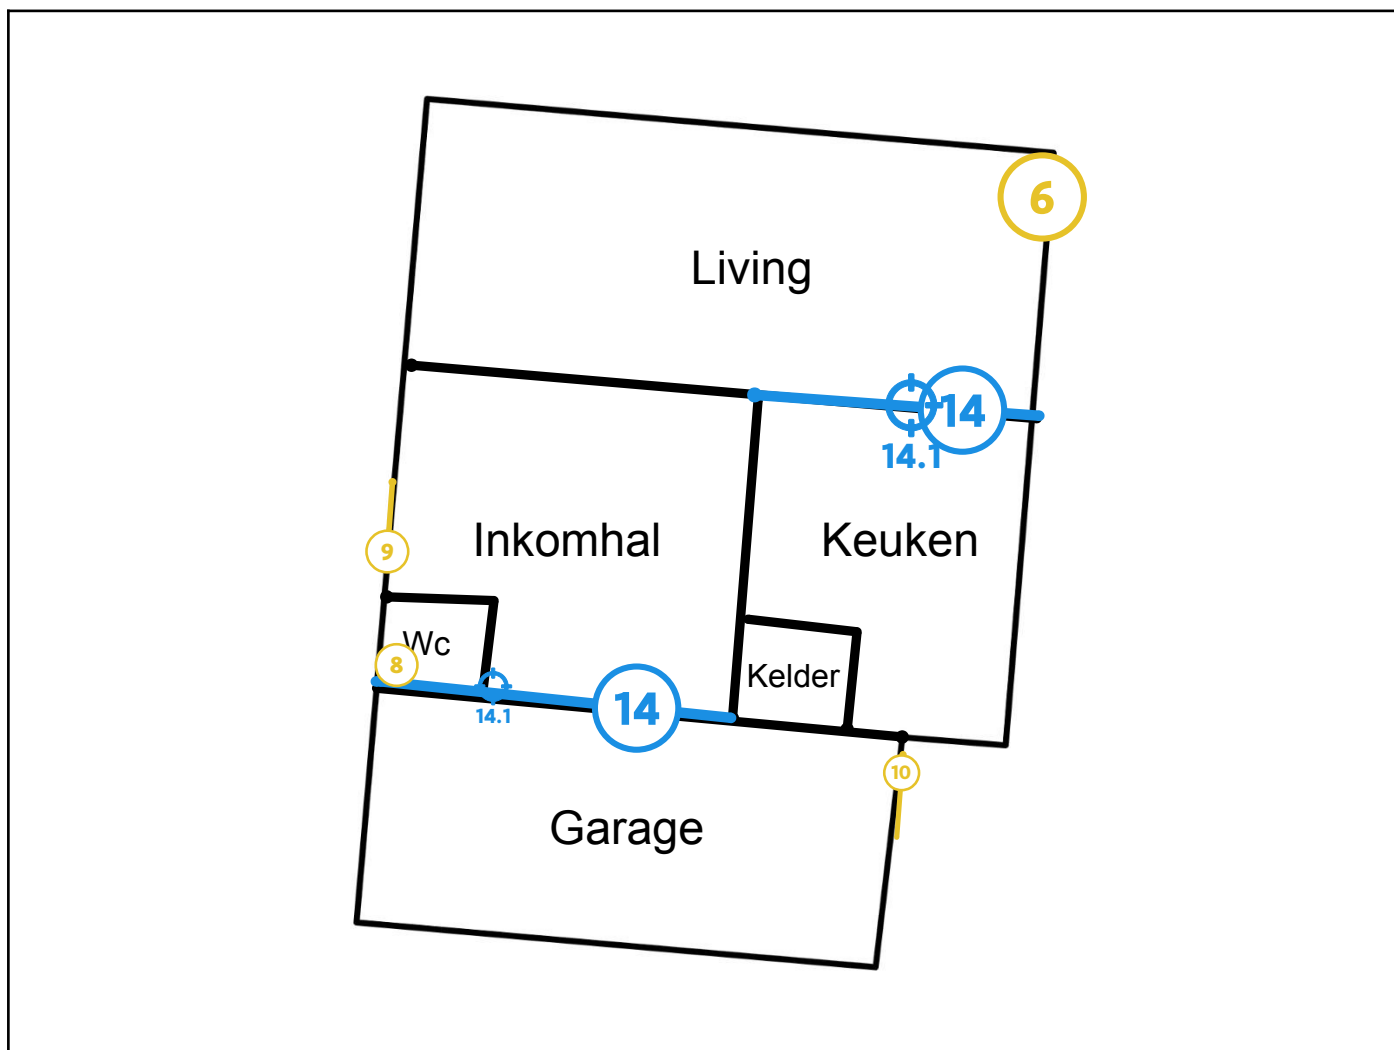
## Plan 1.2: Gelijkvloers

| Beschrijving | Type | Actie |
|---|---|---|
| 6. Bakeliet schakelaar(s) | Asbestmateriaal | Zorgvuldig beheren |
| 8. Afvoerbuis wc | Asbestmateriaal | Zorgvuldig beheren |
| 9. Glasal plaat voordeur | Asbestmateriaal | Zorgvuldig beheren |
| 10. Glasal plaat achterdeur | Asbestmateriaal | Zorgvuldig beheren |

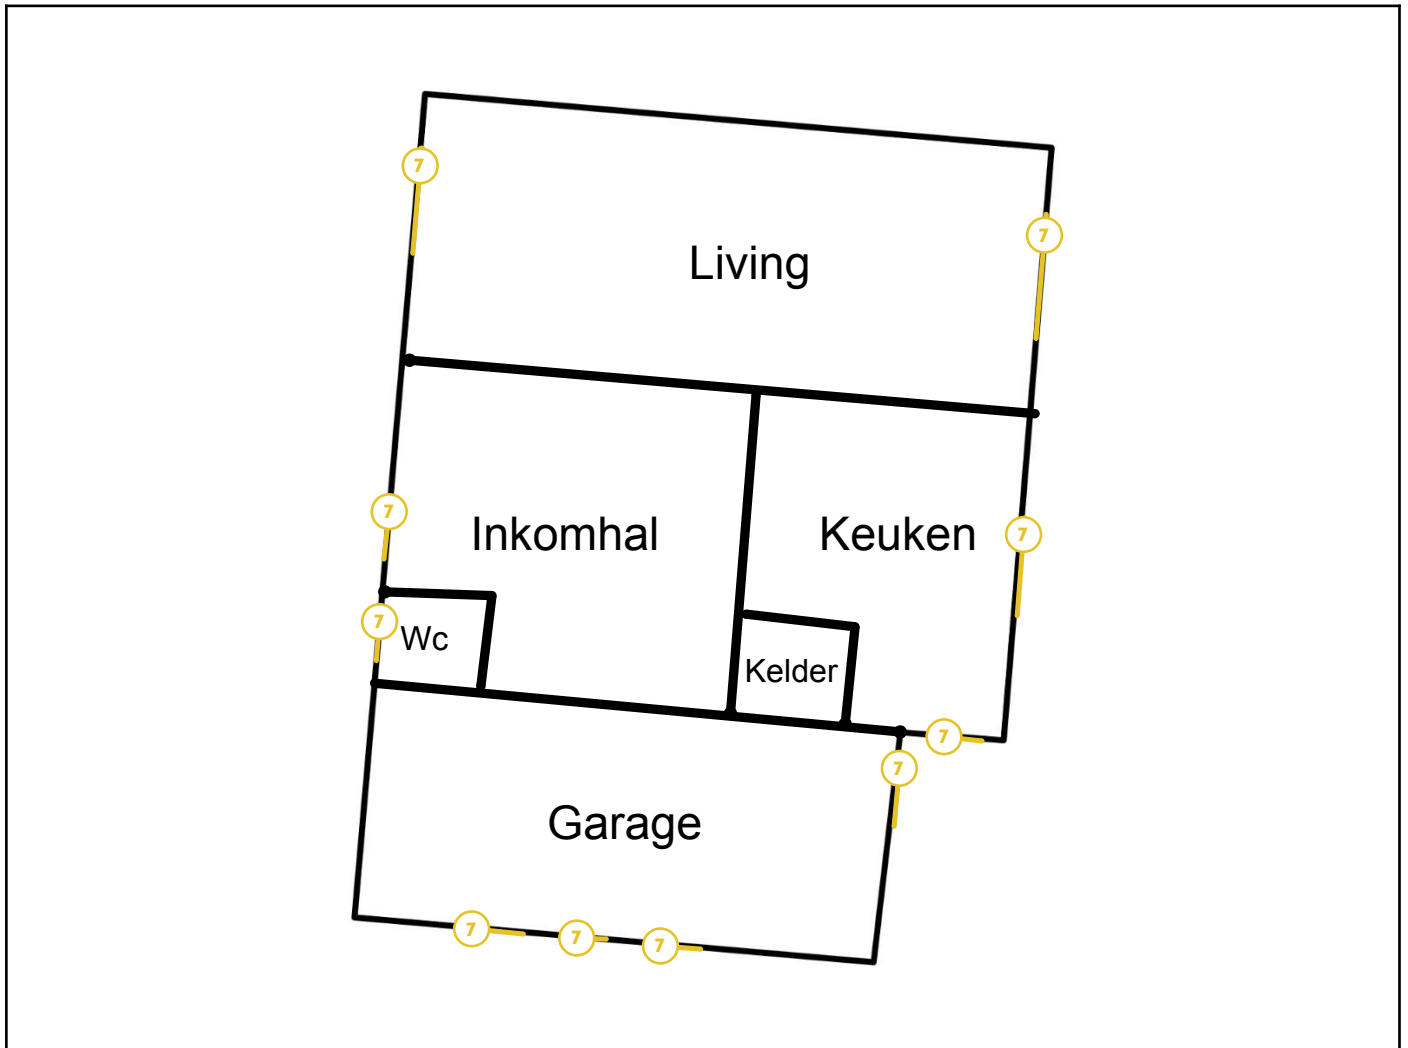
## Plan 1.4: Gelijkvloers

| Beschrijving | Type | Actie |
|---|---|---|
| 7. Mastiek/stopverf ramen | Asbestmateriaal | Zorgvuldig beheren |

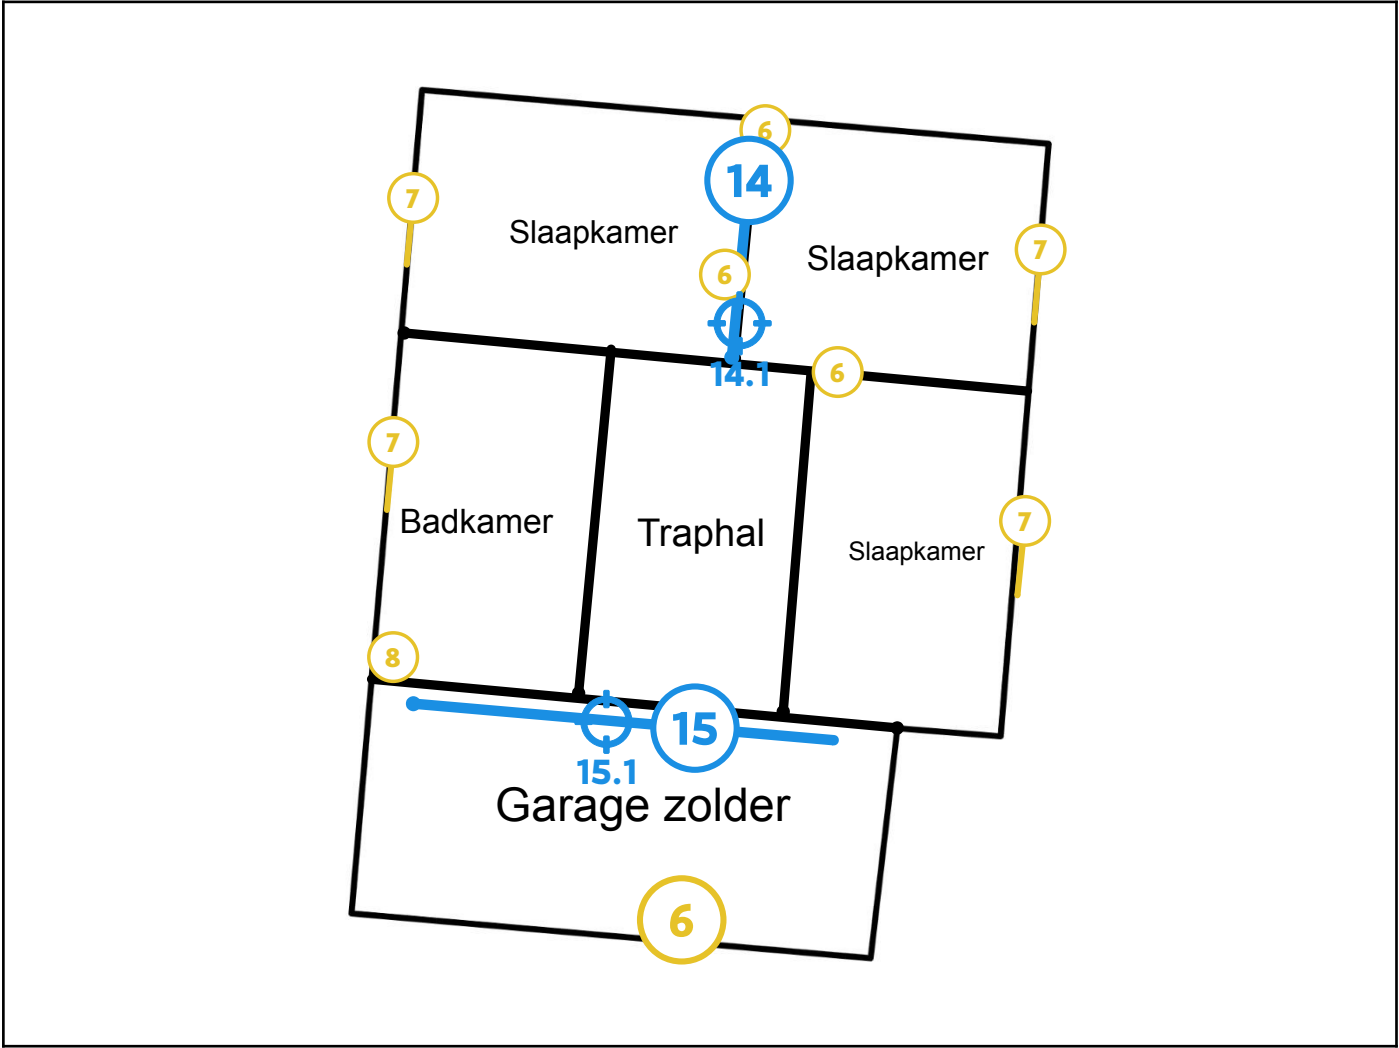
# Plan 1.5: Verdieping

| Beschrijving | Type | Actie |
|---|---|---|
| 6. Bakeliet schakelaar(s) | Asbestmateriaal | Zorgvuldig beheren |
| 7. Mastiek/stopverf ramen | Asbestmateriaal | Zorgvuldig beheren |
| 8. Afvoerbuïs wc | Asbestmateriaal | Zorgvuldig beheren |

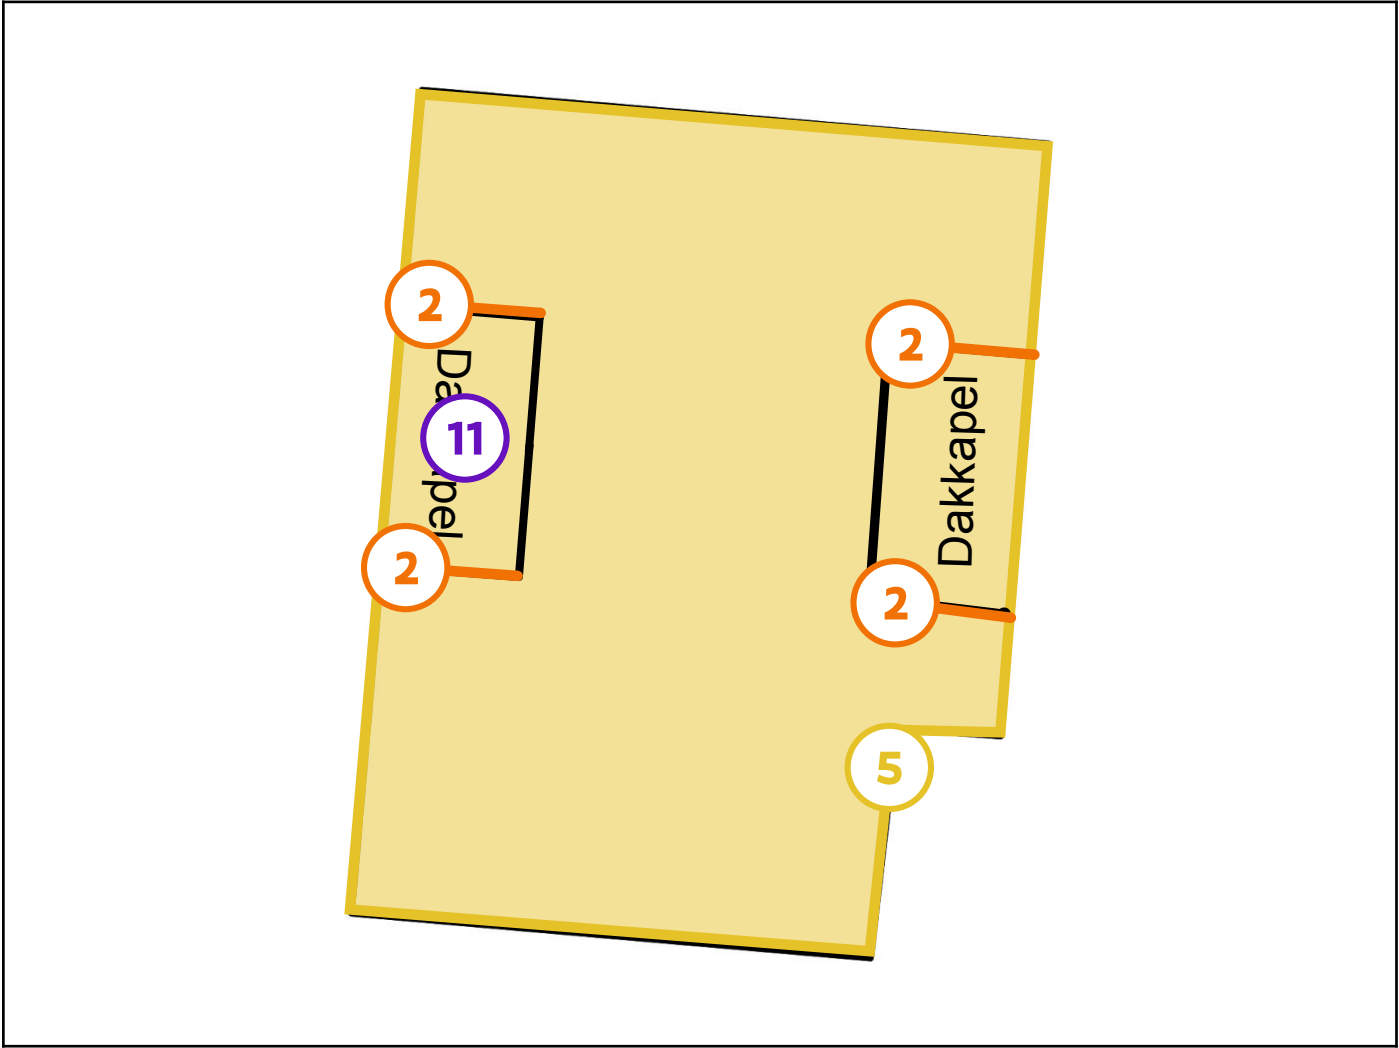
# Plan 1.6: Zolder

| Beschrijving | Type | Actie |
|---|---|---|
| 2. Leien zijgevel dakkapel | Asbestmateriaal | Verwijderen |
| 5. Onderdakplaat | Asbestmateriaal | Zorgvuldig beheren |
| 11. Schoorsteen rookgaskanaal | Beperking | - |

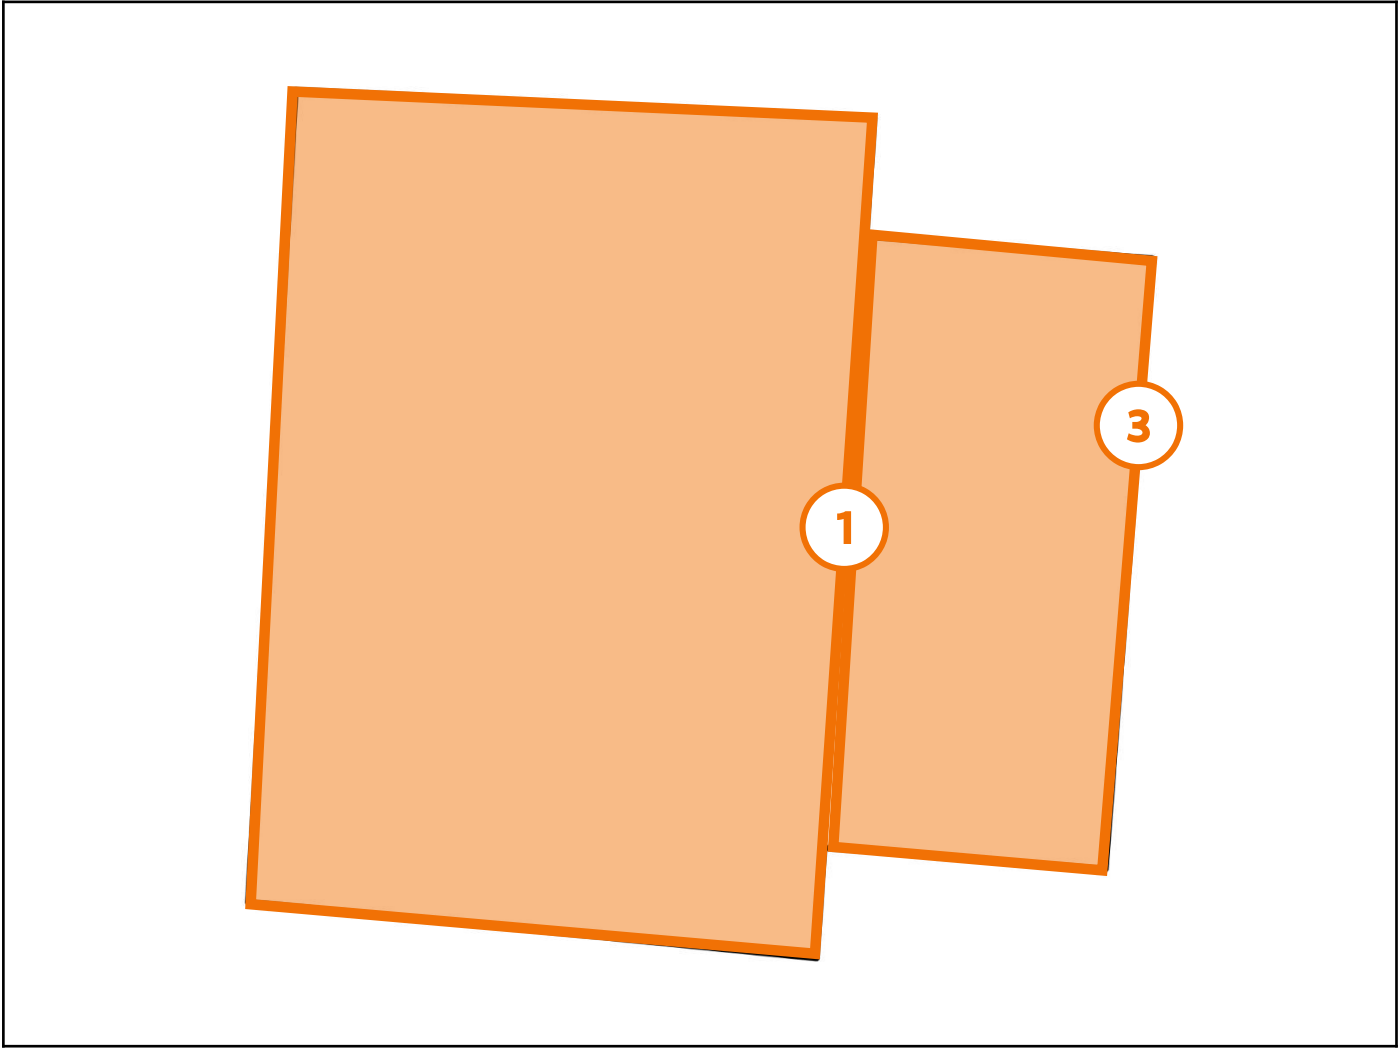
# Plan 2.1: Tuinhuis plan

| Beschrijving | Type | Actie |
|---|---|---|
| 1. Golfplaat dak tuinhuis | Asbestmateriaal | Verwijderen |
| 3. Cementplaat tuinberging | Asbestmateriaal | Verwijderen |

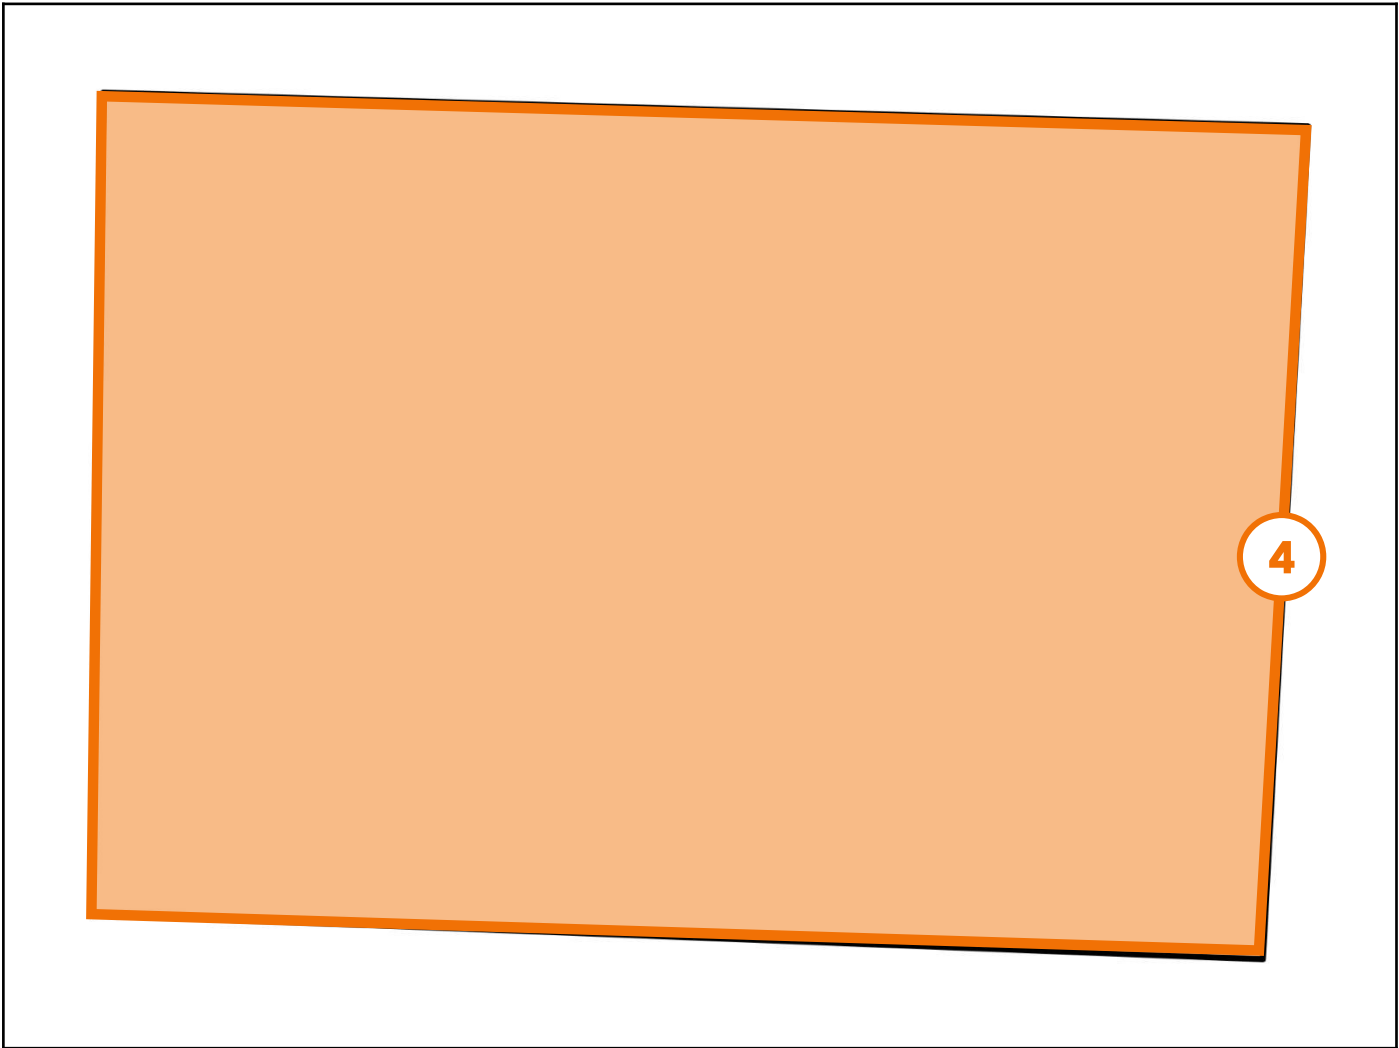
# Plan 3.1: Tuinberging plan

| Beschrijving | Type | Actie |
|---|---|---|
| 4. Cementplaat tuinberging klein | Asbestmateriaal | Verwijderen |

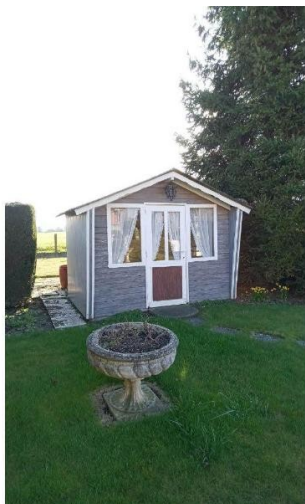
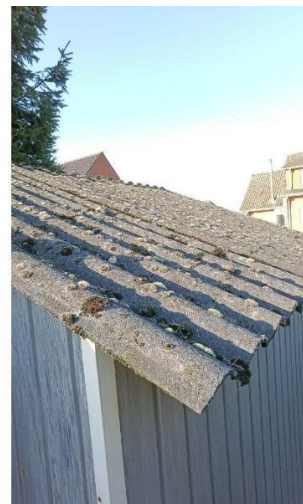
| Eindbeoordeling materiaalrisico | Laag materiaalrisico en/of verlaagde kans op vezelvrijgave |

| Asbestsoort (vezeltype) | Crocidoliet aanwezig |
| Toestand van het materiaal | Licht beschadigd, licht verweerd. Intacte calciumsilicaatplaat of materiaal met categorie 3-gebondenheid |

| Beschrijving | Golfplaat dak tuinhuis |

- Verwijder dit asbestmateriaal zo snel mogelijk. Volg de toestand goed op.
- Hemelwater dat afspoelt van asbestcement daken of gevels kan asbestdeeltjes bevatten. Gebruik het enkel voor gesloten circuits (bv. spoelen toiletten). Reinig na het vervangen van het dak of de gevel de dakgoten en regenwaterput of -ton om asbesthoudend sediment of slib te verwijderen
- Voer bijkomende staalname(s) uit.

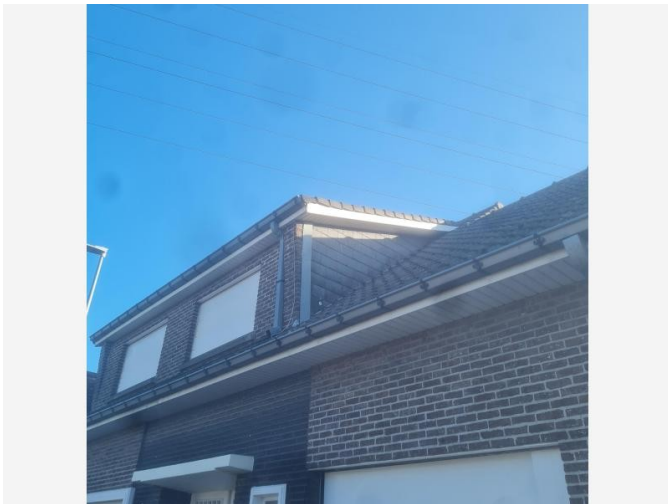
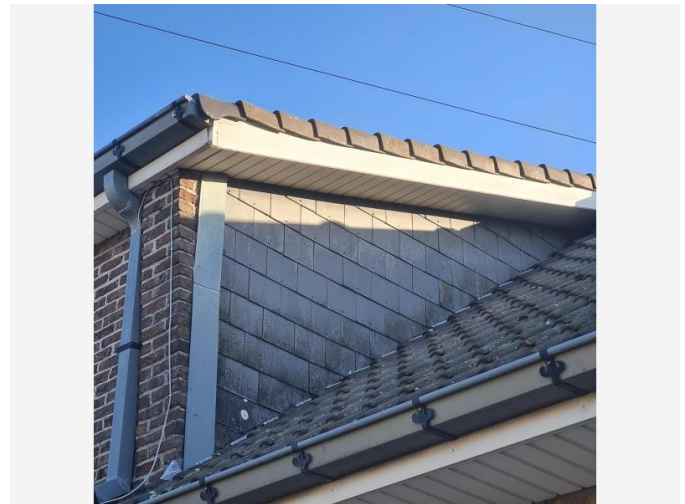
| Eindbeoordeling materiaalisico | Laag materiaalisico en/of verlaagde kans op vezelvrijgave |

| Asbestsoort (vezeltype) | Crocidoliet aanwezig |
| Toestand van het materiaal | Licht beschadigd, licht verweerd. Intacte calciumsilicaatplaat of materiaal met categorie 3-gebondenheid |

| Beschrijving | Leien zijgevel dakkapel |

- Zorg voor een veilig beheer. Vermijd het beschadigen van het asbestmateriaal. Controleer de toestand jaarlijks op wijzigingen.
- Verwijder dit asbestmateriaal zo snel mogelijk. Volg de toestand goed op.
- Hemelwater dat afspoelt van asbestcement daken of gevels kan asbestdeeltjes bevatten. Gebruik het enkel voor gesloten circuits (bv. spoelen toiletten). Reinig na het vervangen van het dak of de gevel de dakgoten en regenwaterput of -ton om asbesthoudend sediment of slib te verwijderen
- Voer bijkomende staalname(s) uit.

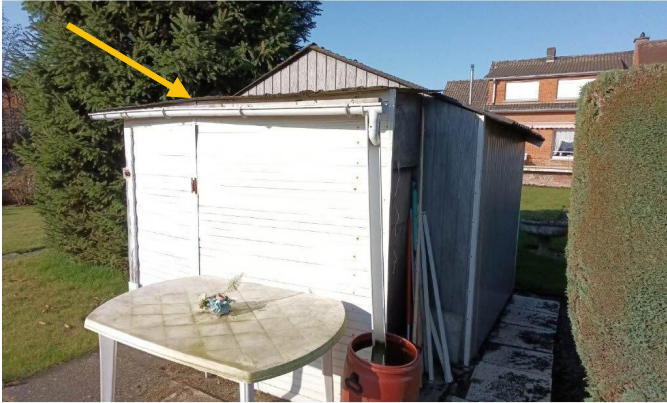
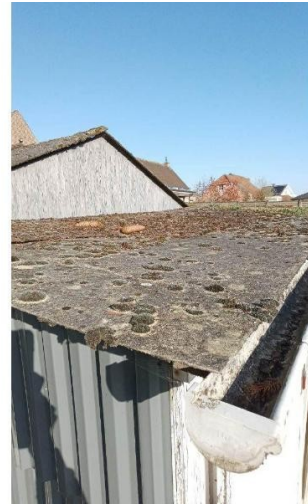
| Eindbeoordeling materiaalrisico | Laag materiaalrisico en/of verlaagde kans op vezelvrijgave |

| Asbestsoort (vezeltype) | Crocidoliet aanwezig |
| Toestand van het materiaal | Licht beschadigd, licht verweerd. Intacte calciumsilicaatplaat of materiaal met categorie 3-gebondenheid |

| Beschrijving | Cementplaat tuinberging |

- Verwijder dit asbestmateriaal zo snel mogelijk. Volg de toestand goed op.
- Hemelwater dat afspoelt van asbestcement daken of gevels kan asbestdeeltjes bevatten. Gebruik het enkel voor gesloten circuits (bv. spoelen toiletten). Reinig na het vervangen van het dak of de gevel de dakgoten en regenwaterput of -ton om asbesthoudend sediment of slib te verwijderen
- Voer bijkomende staalname(s) uit.

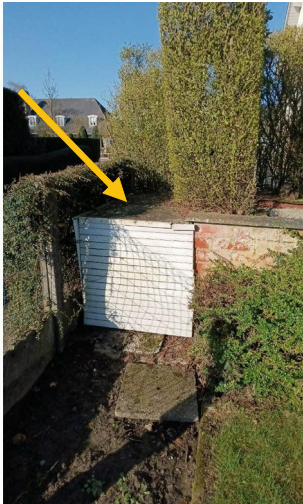
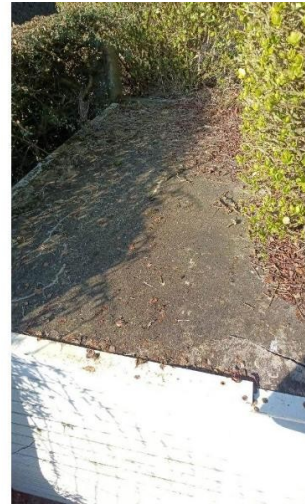
| Eindbeoordeling materiaalrisico | Verhoogd materiaalrisico en/of verhoogde kans op vezelvrijgave |

| Asbestsoort (vezeltype) | Crocidoliet aanwezig |

- Verwijder dit asbestmateriaal zo snel mogelijk. Volg de toestand goed op.
- Hemelwater dat afspoelt van asbestcement daken of gevels kan asbestdeeltjes bevatten. Gebruik het enkel voor gesloten circuits (bv. spoelen toiletten). Reinig na het vervangen van het dak of de gevel de dakgoten en regenwaterput of -ton om asbesthoudend sediment of slib te verwijderen
- Voer bijkomende staalname(s) uit.
