# Asbestinventarisat attest

Bergstraat 50, 9690 Kluisbergen

Attestnummer : 20260617-000400.000

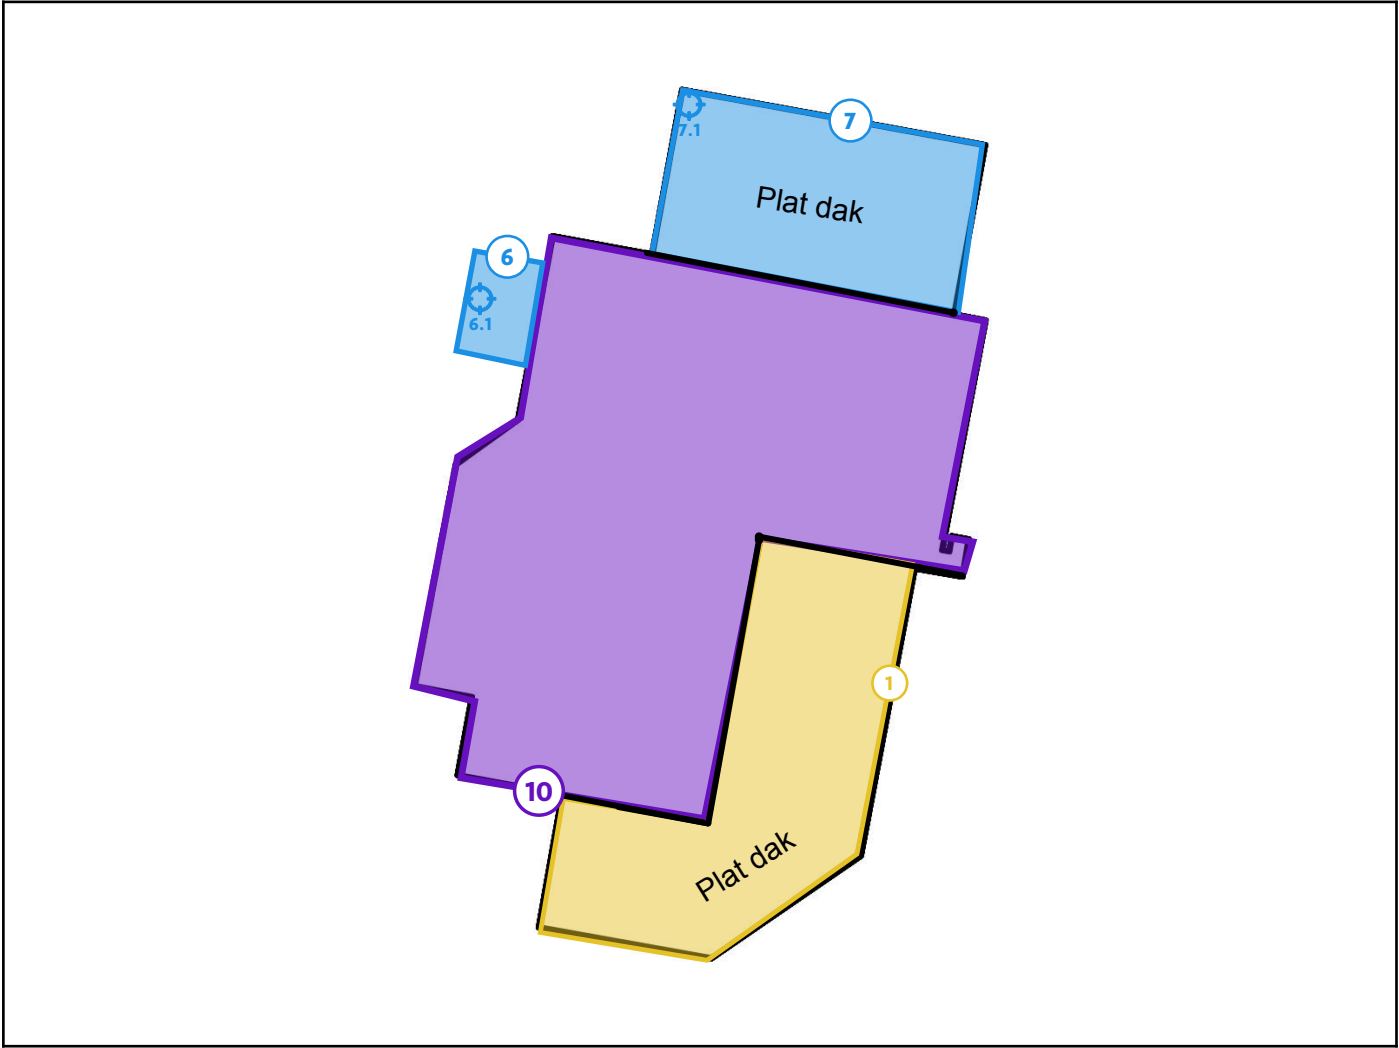
# Plan 1.8: Grondplan dak

| Beschrijving | Type | Actie |
|---|---|---|
| 1. Roofing plat dak vooraan - geen monsternamen mogelijk | Asbestmateriaal | Zorgvuldig beheren |

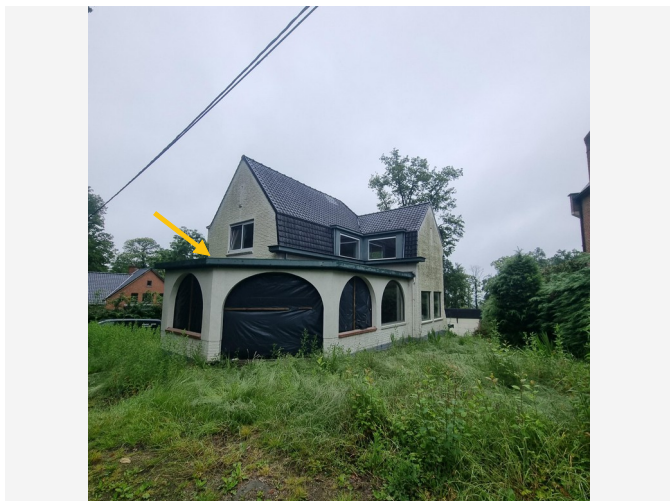
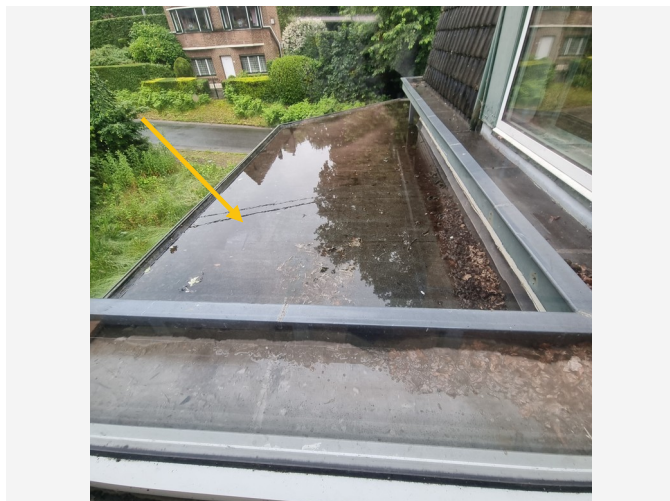
# Fiche 1: Roofing plat dak vooraan - geen monsternamen mogelijk

Asbestmateriaal

| Eindbeoordeling materiaalarisico | Laag materiaalarisico en/of verlaagde kans op vezelvrijgave |

| Toestand van het materiaal | Licht beschadigd, licht verweerd. Intacte calciumsilicaatplaat of materiaal met categorie 3-gebondenheid |

| Beschrijving | Roofing plat dak vooraan - geen monstername mogelijk |
| Identificatiemethode | <p>De asbestdeskundige beoordeelt het materiaal als asbestverdacht en dus asbesthoudend, en dit zonder monstername.</p> <p>Motivatie: De monstername brengt andere schade aan dan schade die inherent is aan de monstername.</p> |
| Opmerking | <p>Er is roofing aanwezig op het platte dak langs de voorgevel. De hoeveelheid is een indicatie en mag niet verder gebruikt worden als maatstaf. Roofing kan niet worden bestempeld als niet asbesthoudend zonder staalname. Tijdens het plaatsbezoek kon er niet verzekerd worden dat het dak nog waterdicht is na staalname.</p> <p>Als de roofing wordt vernieuwd kan er eerst een staal genomen worden om na te gaan of het verdacht materiaal effectief asbesthoudend is. Vervolgens kan de aannemer met kennis van eenvoudige handeling het materiaal correct verhandelen.</p> |

Zorgvuldig beheren

- Zorg voor een veilig beheer. Vermijd het beschadigen van het asbestmateriaal. Controleer de toestand jaarlijks op wijzigingen.
- Voer bijkomende staalname(s) uit.

Zorg dat er allereerst een staalname wordt uitgevoerd tot op de draagstructuur om de volledige opbouw van het platte dak in kaart te brengen.

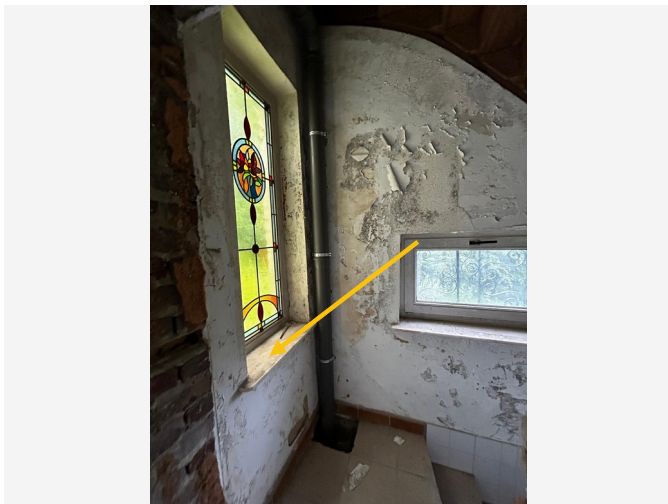
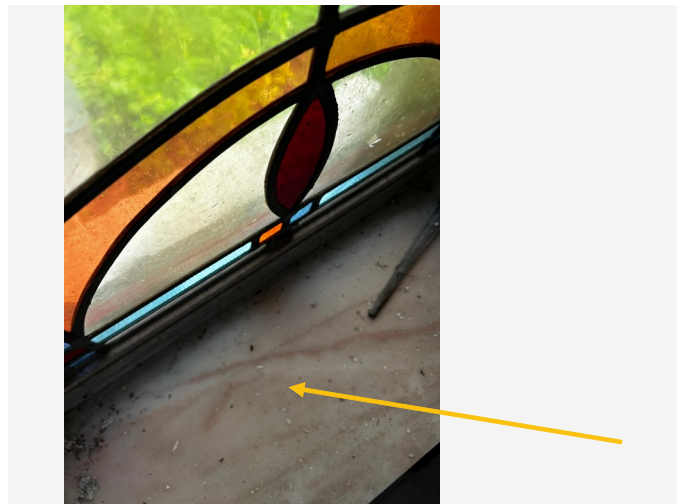
Er zijn geen verdachte vensterbanken aanwezig op het inspectiegebied.

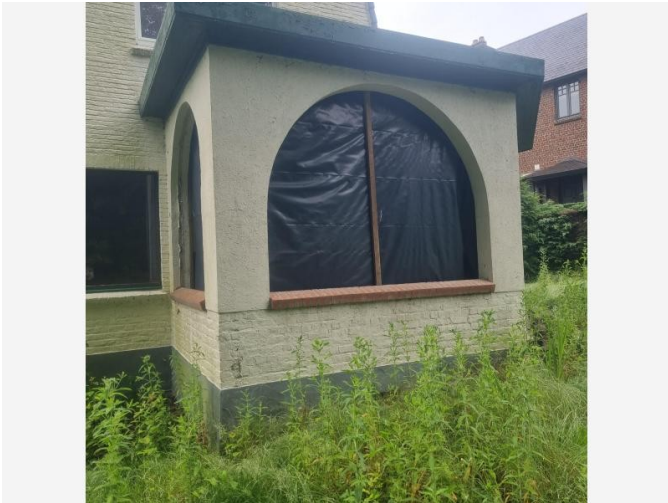
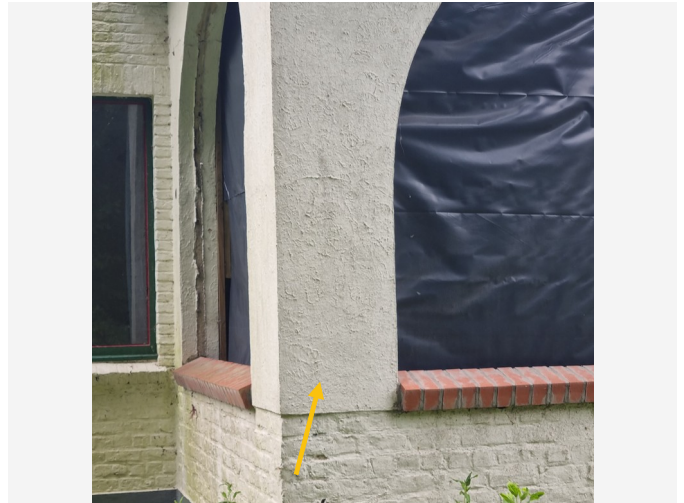
## Fiche 3: Crepi buitengevel woning

Geen asbest

| # | Type | Referentie | Resultaat |
|---|---|---|---|
| 3.1 | Mengmonster | MM05 | Geen asbest |

| Opmerking | Er was crepi aanwezig tegen de gevels van de woning. |

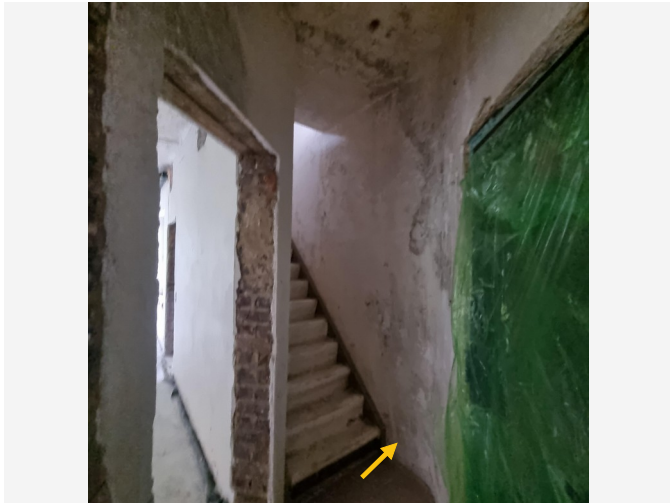
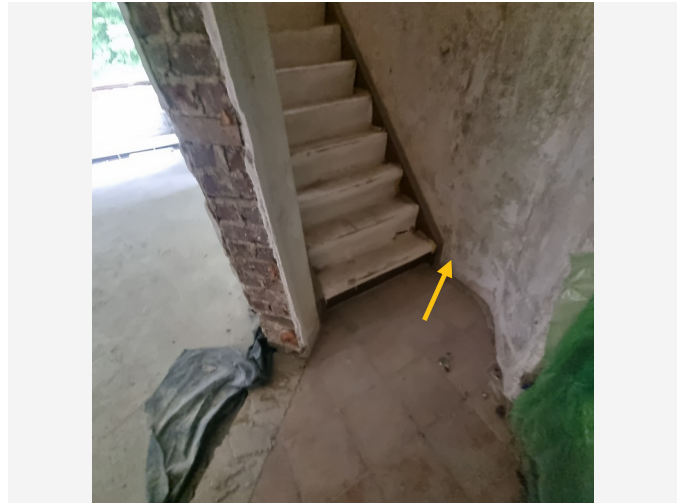
Geen asbest

| # | Type | Referentie | Resultaat |
|---|---|---|---|
| 4.1 | Mengmonster | MM01 | Geen asbest |

| Opmerking | <p>Volgens het inspectieprotocol is een monstername van het pleisterwerk verplicht om dit te identificeren als niet-asbesthoudend.</p> <p>Er was geen pleisterwerk aanwezig in volgende verplicht te bemonsteren ruimte:</p> <p>- de stookplaats (in de kelder)</p> <p>De vermelde oppervlaktes en volumes betreffen een beredeneerde schatting. Er worden geen rechten verleend aan deze oppervlaktes/volumes. De dikte is een schatting die voorkomt uit de monsterplaatsen en is daarom niet altijd representatief.</p> |

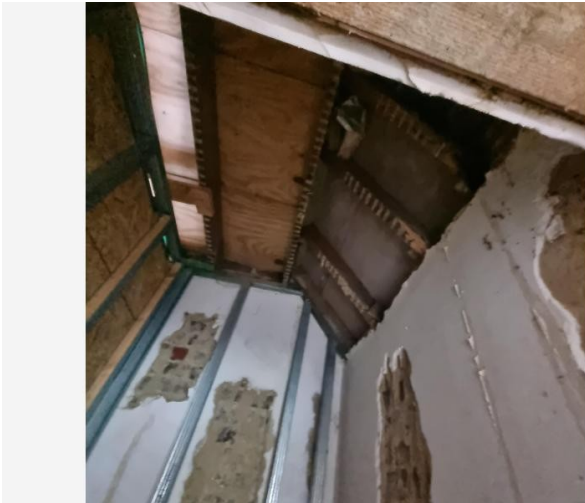
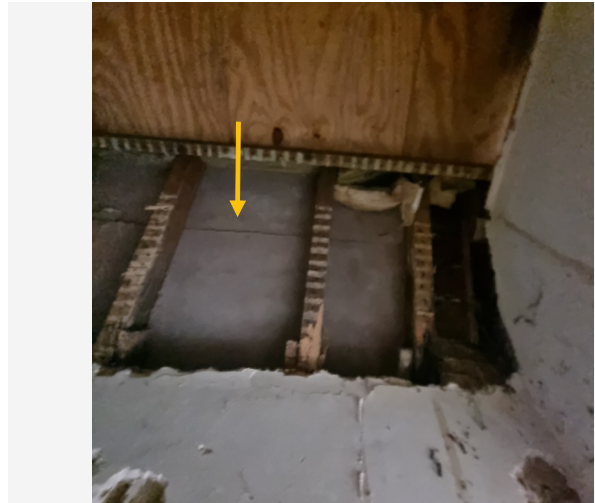
## Fiche 5: Onderdak woning

Geen asbest

| # | Type | Referentie | Resultaat |
|---|---|---|---|
| 5.1 | Puntmonster | MM03 | Geen asbest |

| Opmerking | Er zijn onderdakplaten aanwezig op de woning. De hoeveelheid is louter een inschatting, geen maatstaf voor heffingen. |

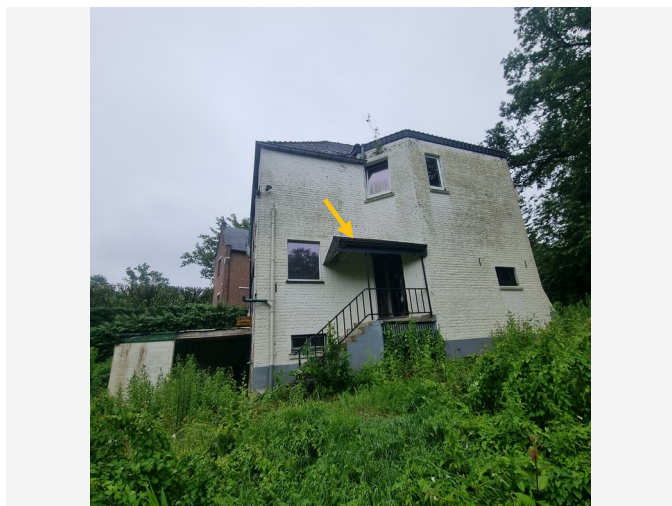
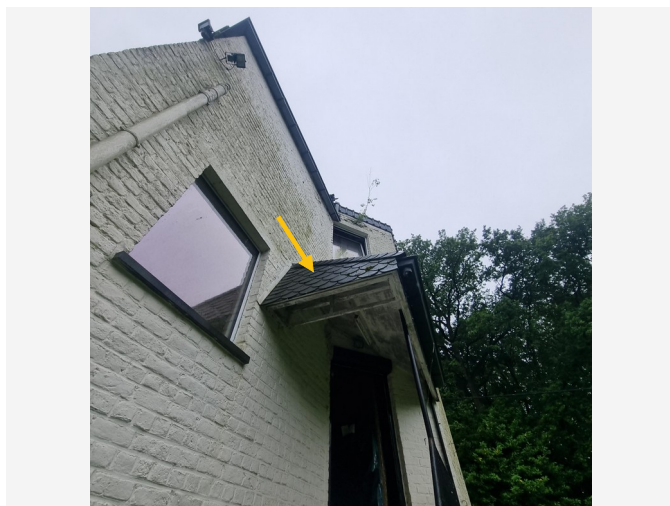
Geen asbest

| # | Type | Referentie | Resultaat |
|---|---|---|---|
| 6.1 | Puntmonster | MM07 | Geen asbest |

| Opmerking | De opgegeven volumes zijn slechts schattingen en mogen niet worden gebruikt als maatstaf voor heffingen. Er waren leien aanwezig op de overkapping boven de achterdeur. Er was ook nog een voorraad van deze leien aanwezig in de woning. |

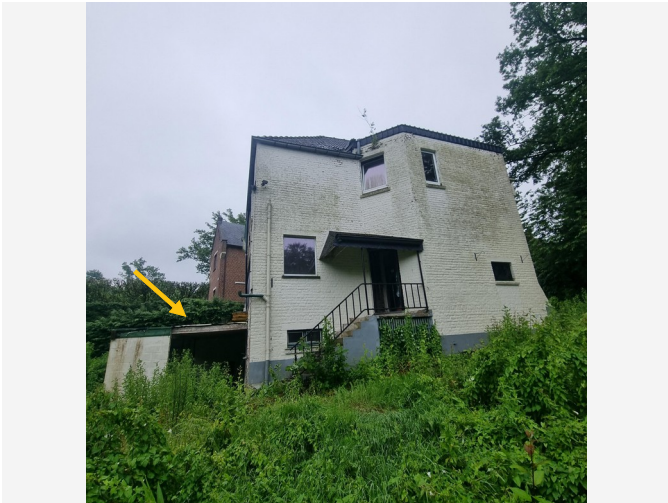
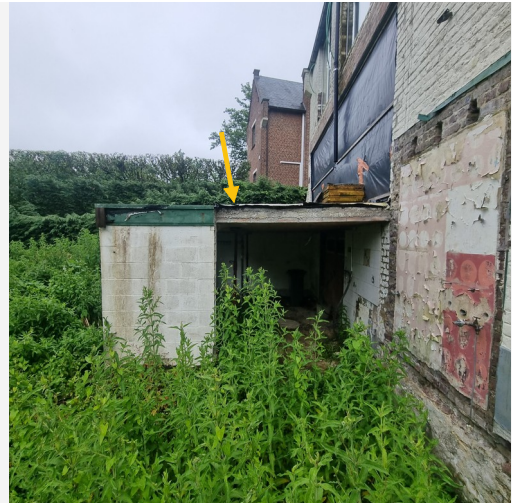
## Fiche 7: Roofing platform achteraan

Geen asbest

| # | Type | Referentie | Resultaat |
|---|---|---|---|
| 7.1 | Puntmonster | MM04 | Geen asbest |

| Opmerking | Er is roofing aanwezig op het platform achteraan. Er kunnen echter nog oude verdachte lagen aanwezig zijn onder deze roofing. Wees waakzaam bij werken en laat indien nodig bijkomende lagen onderzoeken tot op de draagstructuur van het dak. |

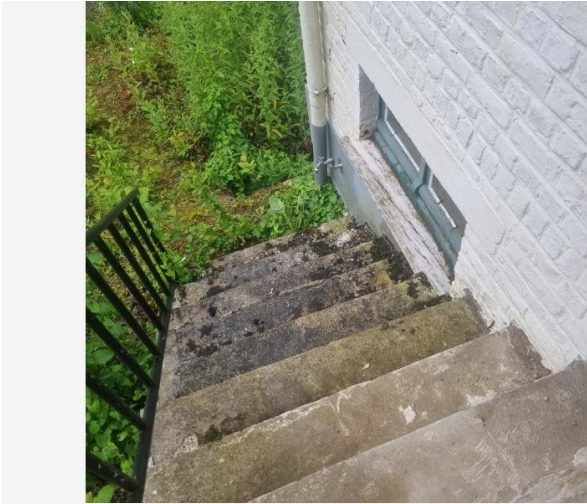
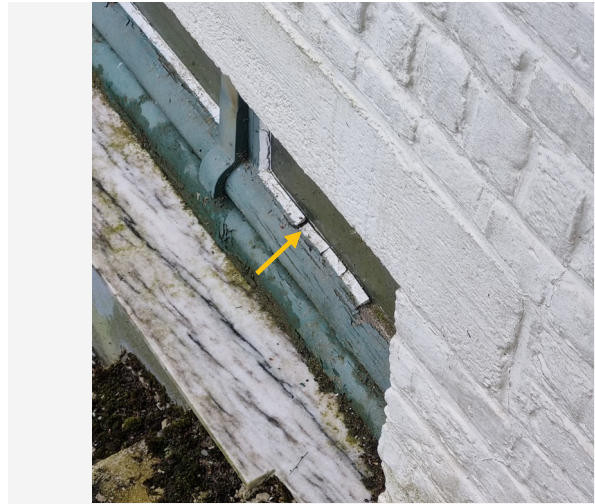
## Fiche 8: Verdachte mastiek tussen glas en schrijnwerk kelder

Geen asbest

| # | Type | Referentie | Resultaat |
|---|---|---|---|
| 8.1 | Puntmonster | MM06 | Geen asbest |

| Opmerking | De hoeveelheid is een indicatie en mag niet verder gebruikt worden als maatstaf. Deze mastiek was enkel aanwezig tussen het schrijnwerk en het glas van de kelder. |

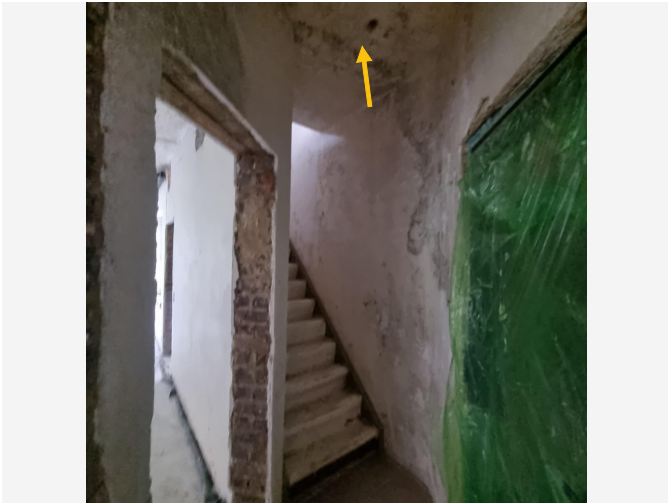
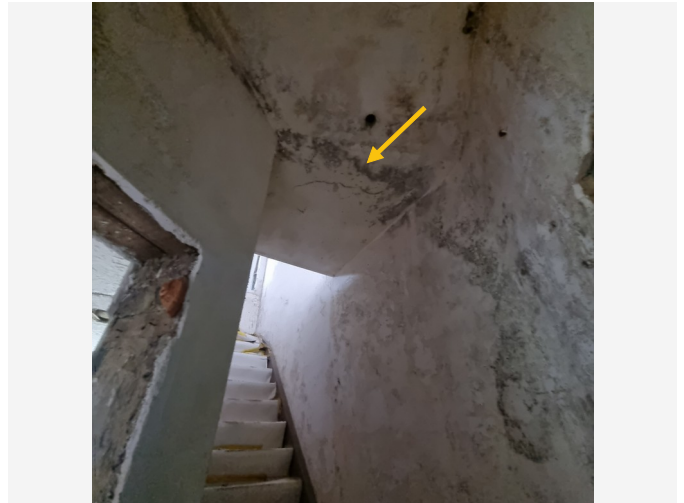
Geen asbest

| # | Type | Referentie | Resultaat |
|---|---|---|---|
| 9.1 | Mengmonster | MM02 | Geen asbest |

| Opmerking | <p>Volgens het inspectieprotocol is een monstername van het pleisterwerk verplicht om dit te identificeren als niet-asbesthoudend.</p> <p>Er was geen pleisterwerk aanwezig in volgende verplicht te bemonsteren ruimtes:</p> <p>- stooklokaal (in de kelder)</p> <p>De vermelde oppervlaktes en volumes betreffen een beredeneerde schatting. Er worden geen rechten verleend aan deze oppervlaktes/volumes. De dikte is een schatting die voorkomt uit de monsterplaatsen en is daarom niet altijd representatief.</p> |

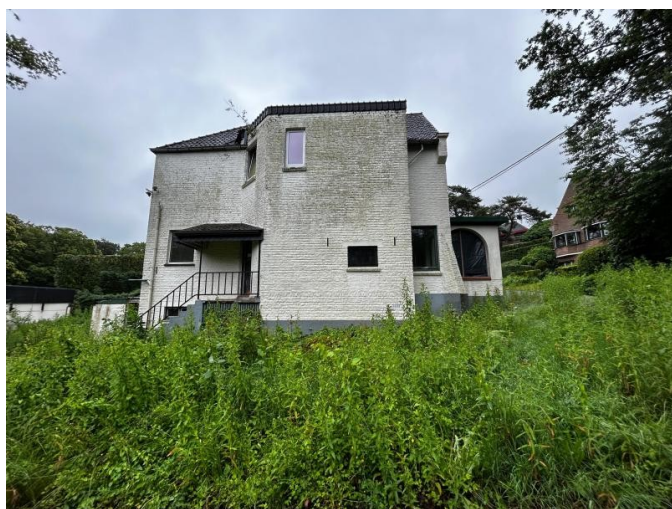
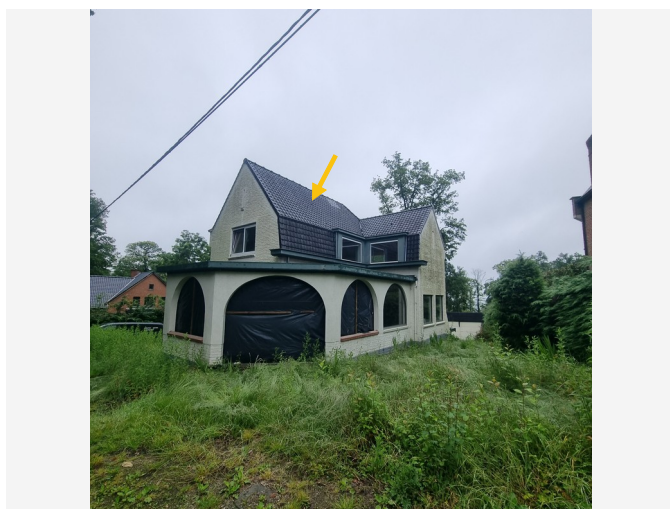
### Fiche 10: Dakbedekking dakpannen - woning

| Beschrijving | Notitie | Terug te vinden op plannen |
|---|---|---|
| Fiche 10: Dakbedekking dakpannen - woning | Op het hellend dak van de woning zijn er keramische dakpannen aanwezig. Deze dakpannen bestaan uit gebakken klei en zijn niet verdacht. | Plan 1.8: Grondplan dak |

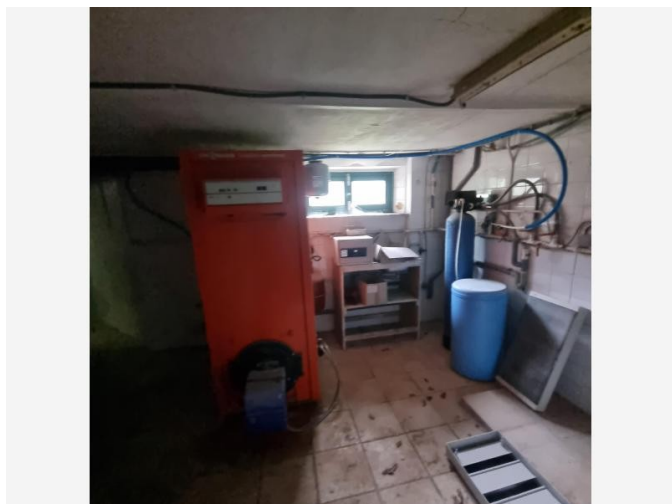
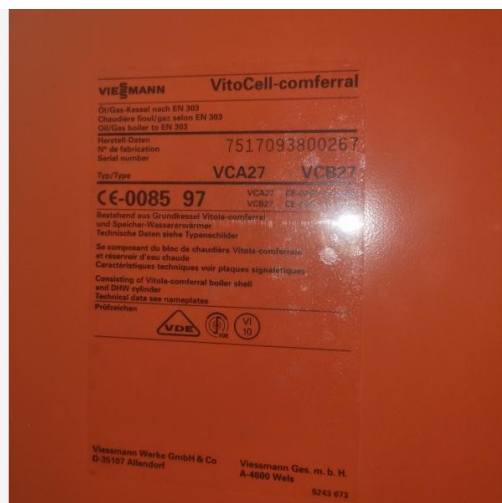
## Fiche 11: Mazoutketel kelder

| Beschrijving | Notitie | Terug te vinden op plannen |
|---|---|---|
| Fiche 11: Mazoutketel kelder | <p>Tijdens onze inspectie hebben we het bouwjaar van de mazoutketel niet kunnen achterhalen. Het uiterlijk van het toestel doet wel vermoeden dat het in gebruik genomen werd voor 2001 en dus mogelijk tot een risicobouwjaar behoort. Dit houdt in dat er eventueel asbestverdachte toepassingen in aanwezig kunnen zijn.</p> <p>Als deskundige mogen we geen toestellen demonteren om verdachte toepassingen op te sporen, dit behoort tot een destructief onderzoek en is niet van toepassing voor dit attest.</p> <p>Het is aangewezen om bijkomend onderzoek uit te voeren bij werken.</p> | Plan 1.1: Grondplan kelder |
