Asbestinventarisatetest

Platanenlaan 6, 8530 Harelbeke

Attestnummer : 20231130-000494.000

Uitgegeven op : 30.11.2023

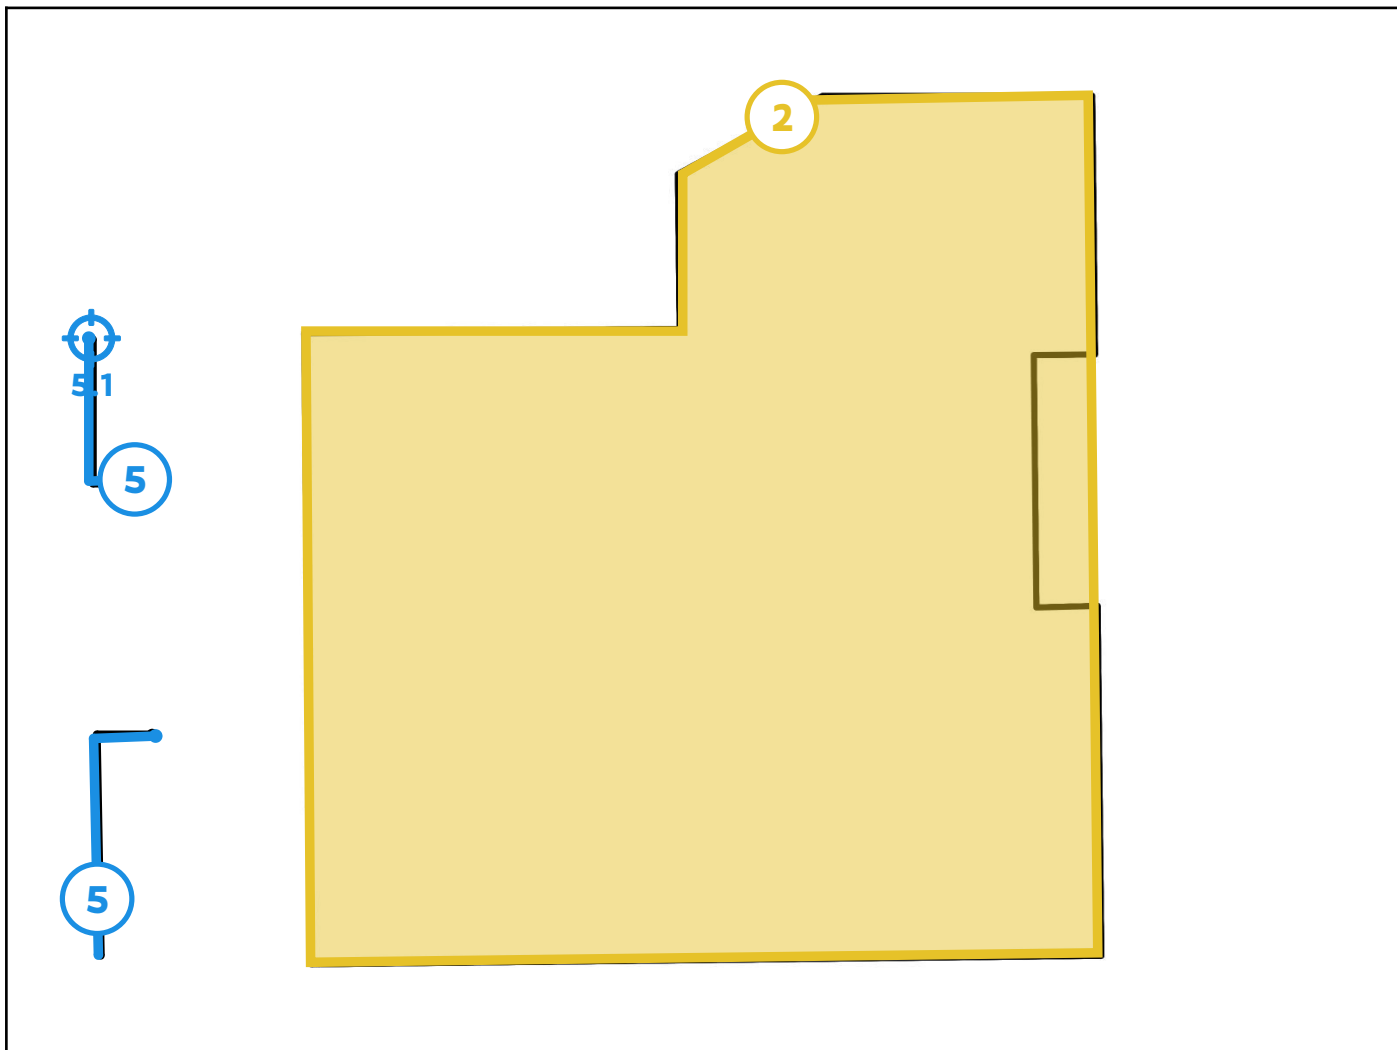
Plan 1.6: plan voor aanduiding terrasmuurtjes en daken

Beschrijving	Type	Actie
2. onderdakplaten woonhuis en aangebouwde garage	Asbestmateriaal	Zorgvuldig beheren
5. muurkappen (dekstenen) muurtjes terras	Geen asbest	-
5.1 Code: P2 - deksteen terrasmuurtjes	Puntmonster	-

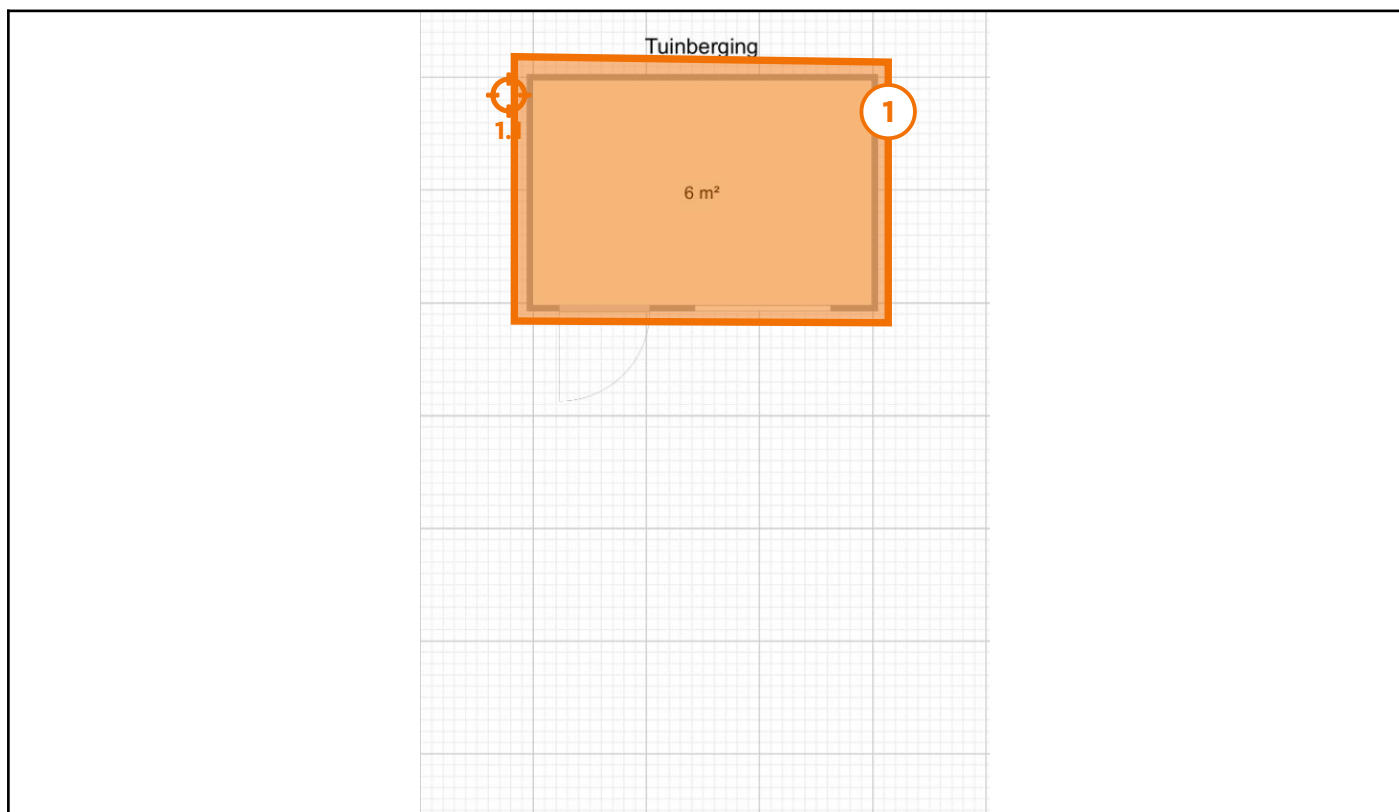
Plan 2.1: tuinberging

Beschrijving	Type	Actie
1. golfplaten tuinberging	Asbestmateriaal	Verwijderen
1.1 Code: P1 - golfplaten tuinberging	Puntmonster	-

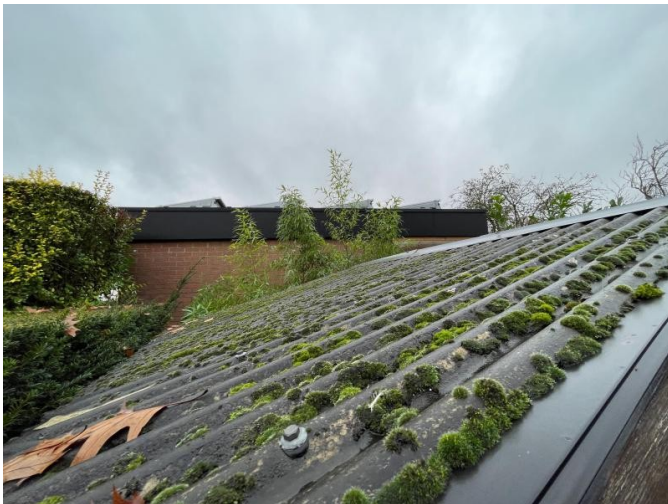
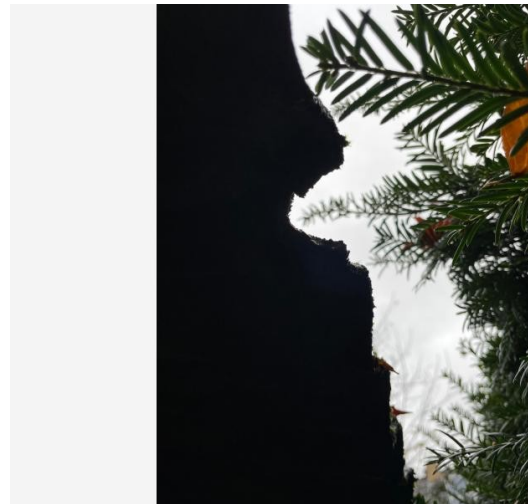
Het asbestmateriaal valt onder de mijlpaal van 2034.

Eindbeoordeling materiaalrisico	Verhoogd materiaalrisico en/of verhoogde kans op vezelvrijgave
---------------------------------	--

Gebondenheid	Categorie 1: hechtgebonden in oorsprong
Asbestsoort (vezeltype)	Alleen chrysotiel
Asbestconcentratie	Laag (< 50%)
Afschermingsgraad van het gehele materiaal	Geheel of deels vrij aan de buitenlucht
Toestand van het materiaal	Matig beschadigd, matig verweerd

#	Type	Referentie	Resultaat
1.1	Puntmonster	P1 - golfplaten tuinberging	Chrysotiel

Beschrijving	golfplaten tuinberging
Omgeving	Buiten
Primaire drager	Schuin dak
Asbestmateriaal	Dak- en gevelbekleding - Golfplaat
Bindmiddel van asbestmateriaal	Cement
Gebondenheid op basis van bindmiddel	Hecht
Hoeveelheid (oppervlakte - aantal)	• 7,00 m ² - 1 stuk
Totale oppervlakte	7,00 m ²
Eenvoudig bereikbaar	Ja
Bevestigingswijze	• Geschroefd
Identificatiemethode	Vaststelling met monstername
Destructieve handeling voor identificatie	Nee

Verwijderen

- Zorg voor een veilig beheer. Vermijd het beschadigen van het asbestmateriaal. Controleer de toestand jaarlijks op wijzigingen.
- Hemelwater dat afspoelt van asbestcement daken of gevels kan asbestdeeltjes bevatten. Gebruik het enkel voor gesloten circuits (bv. spoelen toiletten). Reinig na het vervangen van het dak of de gevel de dakgoten en regenwaterput of -ton om asbesthoudend sediment of slib te verwijderen

- Eenvoudige handelingen: mag via doe-het-zelf of door werknemer(s) met opleidingsattest eenvoudige handelingen
Bevindt het asbest zich buiten uw woning of gebouw? Dan mag u de volgende toepassingen zelf wegnemen:
 - hechtgebonden asbest dat niet beschadigd is;
 - hechtgebonden asbest dat wel beschadigd is en waarbij er vrije asbestvezels zichtbaar zijn.

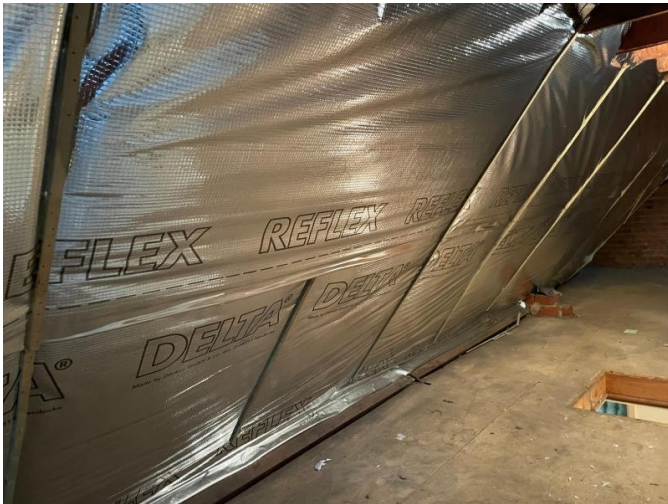
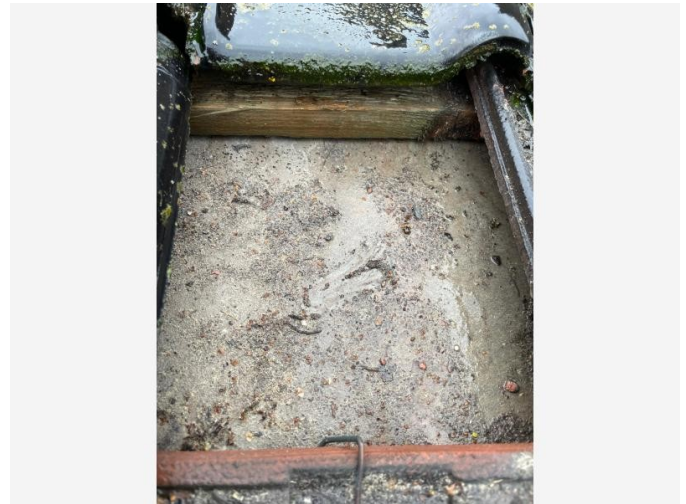
Fiche 2: onderdakplaten woonhuis en aangebouwde garage

Het asbestmateriaal valt onder de mijlpaal van 2040.

Er kon geen staal wordengenomen van de onderdakplaten zonder schade te berokkenen of de waterdichtheid verder te kunnen garanderen.

Eindbeoordeling materiaalrisico	Zeer laag materiaalrisico en/of zeer lage kans op vezelvrijgave
---------------------------------	---

Gebondenheid	Categorie 1: hechtgebonden in oorsprong
Asbestsoort (vezeltype)	Crocidoliet aanwezig
Asbestconcentratie	Laag (< 50%)
Afschermingsgraad van het gehele materiaal	Stootvaste afscherming of omkasting
Toestand van het materiaal	Onbeschadigd, niet verweerd

Omgeving	Grenst aan binnen- en buitenlucht
Primaire drager	Schuin dak
Asbestmateriaal	Plaat, paneel, tablet - Type Menuiserite
Bindmiddel van asbestmateriaal	Cement
Gebondenheid op basis van bindmiddel	Hecht
Hoeveelheid (oppervlakte - dikte - aantal)	<ul style="list-style-type: none"> • 105,00 m² - 0,40 cm - 1 stuk
Totaal volume	0,42 m ³
Eenvoudig bereikbaar	Ja
Bevestigingswijze	<ul style="list-style-type: none"> • Onbekend
Identificatiemethode	Vaststelling zonder monsternamen
Destructieve handeling voor identificatie	Nee
Opmerking	<p>onderdakplaten aangebouwde garage : ong. 17m² - aan binnenzijde volledig afgedekt met afdekplaten in soort geschilderde triplex.</p> <p>onderdakplaten woonhuis : niet mogelijk staal te nemen - volledig geïsoleerd en afgedekt</p>

Zorgvuldig beheren

- Zorg voor een veilig beheer. Vermijd het beschadigen van het asbestmateriaal. Controleer de toestand jaarlijks op wijzigingen.

Bij renovatie na te gaan of de onderdakplaten al dan niet asbest bevatten.

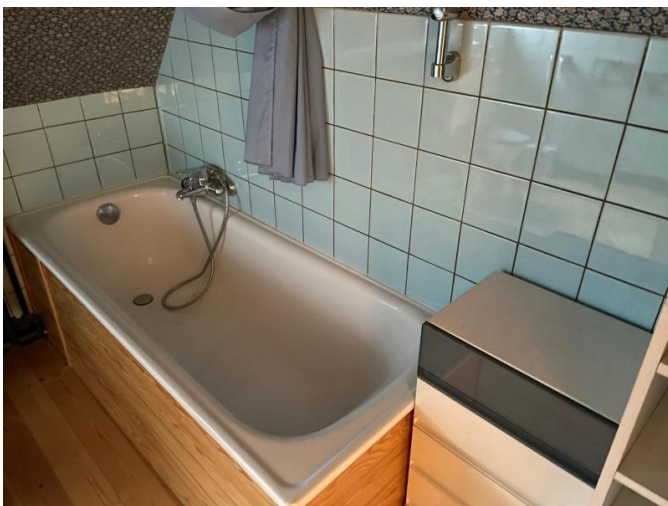
De faiencen in de badkamer, het toilet en de keuken zijn in goede staat en vertonen geen losliggende of loshangende tegels noch breuklijnen. Hierdoor kan de hechtingslaag niet geïnspecteerd worden. Mocht bij werken toch de hechtingslaag bloot komen te liggen dan is het aangeraden om een bijkomend onderzoek te laten uitvoeren.

Identificatiemethode	Redelijk vermoeden
Primaire drager	Binnenwand
(Asbest)materiaal	In-situ afwerkingslagen - Lijm laag
Bindmiddel	Lijm
Gebondenheid bindmiddel	Hecht

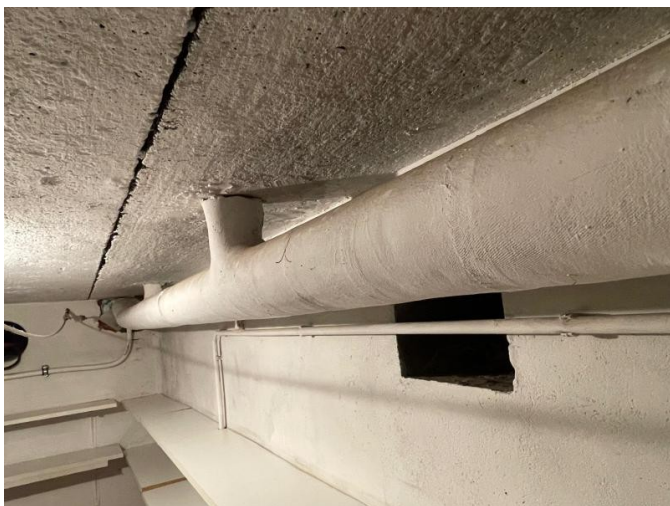
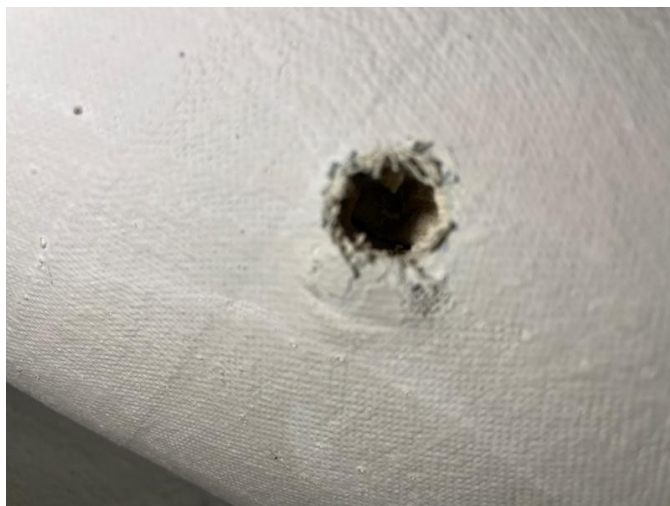
Geen asbest

#	Type	Referentie	Resultaat
4.1	Mengmonster	M4 - pleisterisolatie verwarmingsbuizen kelder	Geen asbest

Bindmiddel van materiaal	Gips - kalk
Gebondenheid op basis van bindmiddel	Niet-hechtgebonden
Hoeveelheid (lengte - omtrek - dikte - aantal)	<ul style="list-style-type: none"> • 11,00 m - 60,00 cm - 4,00 cm - 1 stuk
Totaal volume	0,264 m ³
Identificatiemethode	Vaststelling met monstername
Destructieve handeling voor identificatie	Nee
Opmerking	gipsisolatie is in uitzonderlijk goede staat

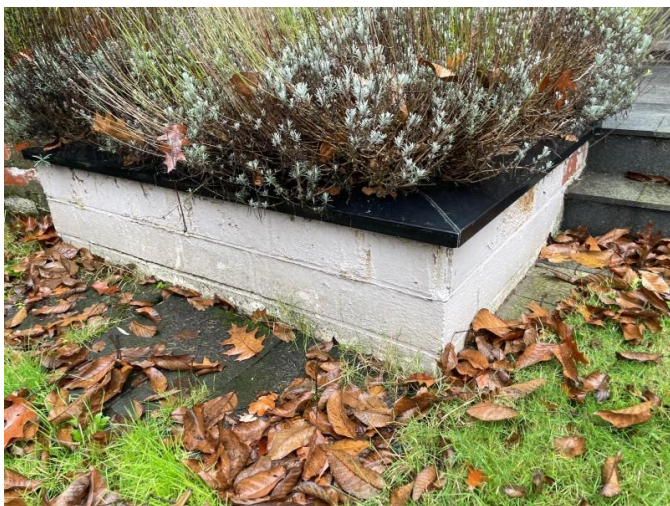
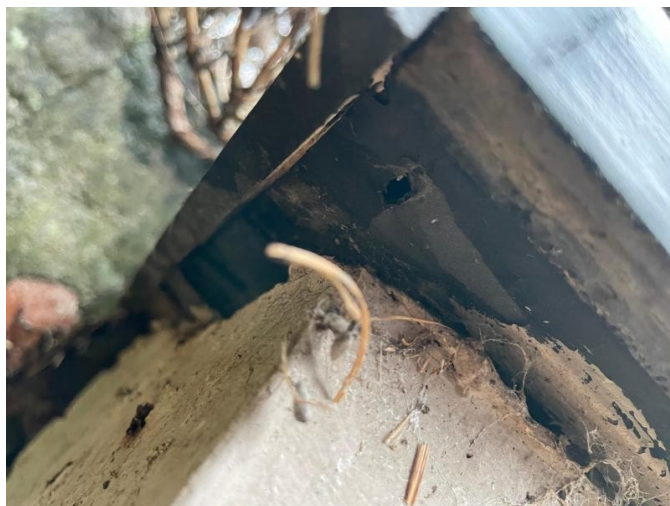
Geen asbest

#	Type	Referentie	Resultaat
5.1	Puntmonster	P2 - deksteen terrasmuurtjes	Geen asbest

Beschrijving	muurkappen (dekstenen) muurtjes terras
Omgeving	Buiten
Primaire drager	Wand vrijstaand (scheidingsmuur, ...)
Bindmiddel van materiaal	Cement

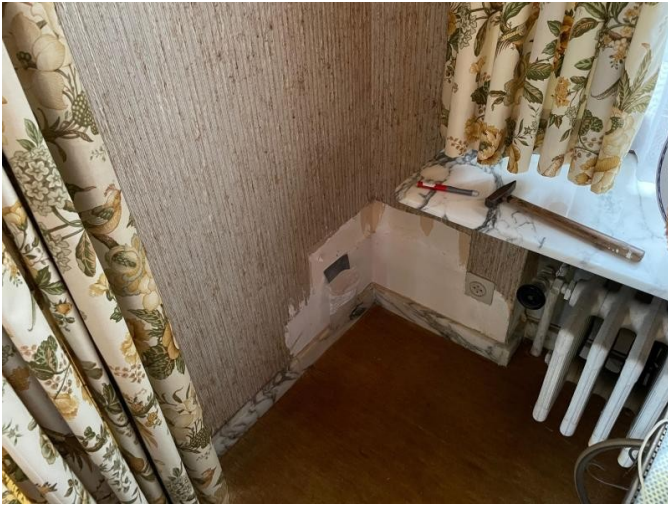
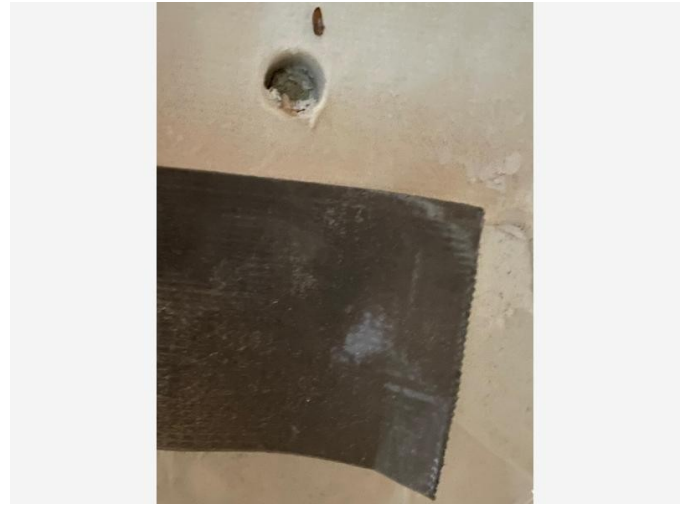
Fiche 6: pleisterwerk muren

Geen asbest

#	Type	Referentie	Resultaat
6.1	Mengmonster	M3 - pleisterwerk muren	Geen asbest

Bindmiddel van materiaal	Gips - kalk
Gebondenheid op basis van bindmiddel	Niet-hechtgebonden
Hoeveelheid (oppervlakte - dikte - aantal)	• 173,00 m ² - 0,80 cm - 1 stuk
Totaal volume	1,384 m ³
Identificatiemethode	Vaststelling met monstername
Destructieve handeling voor identificatie	Nee
Opmerking	Alle plafonds : gyproc of variante / living : houten planchettes
