Asbestinventarisatetest

Heikenstraat 6, 2200 Herentals

Attestnummer : 20231003-000115.000

Uitgegeven op : 03.10.2023

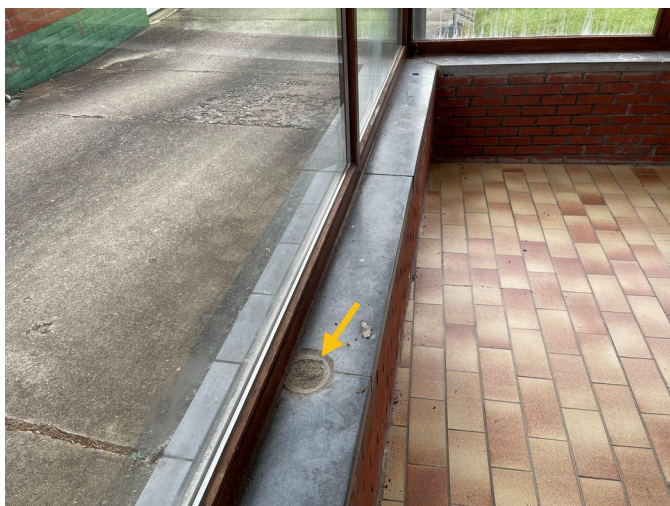
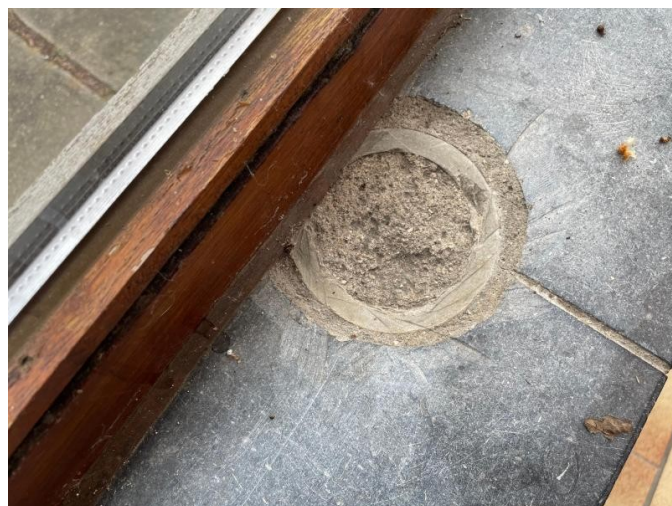
Eindbeoordeling materiaalrisico	Hoog materiaalrisico en/of hoge kans op vezelvrijgave
---------------------------------	---

Gebondenheid	Categorie 1: hechtgebonden in oorsprong
Asbestsoort (vezeltype)	Crocidoliet aanwezig
Asbestconcentratie	Laag (< 50%)
Afschermingsgraad van het gehele materiaal	Geheel of deels (ook) vrij aan de binnenlucht
Toestand van het materiaal	Zwaar beschadigd, zwaar verweerd

Beschrijving	Restant verwijderde cementen steunpilaren
Omgeving	Binnen
Primaire drager	Fundering-draagstructuur (horizontaal, verticaal)
Asbestmateriaal	Verloren bekisting - Buis, koker
Bindmiddel van asbestmateriaal	Cement
Gebondenheid op basis van bindmiddel	Hecht
Hoeveelheid (lengte - omtrek - dikte - aantal)	<ul style="list-style-type: none">• 0,50 m - 15,00 cm - 1,00 cm - 5 stuks
Totaal volume	0,004 m ³
Eenvoudig bereikbaar	Ja
Bevestigingswijze	<ul style="list-style-type: none">• Verlijmd, ingegoten, versmeerd
Identificatiemethode	Vaststelling zonder monsternamen

Destructieve handeling voor identificatie	Nee
Opmerking	Exacte lengte in de muur kan niet bepaald worden.

Dringend verwijderen

- Verwijder dit asbestmateriaal zo snel mogelijk. Volg de toestand goed op.

- Couveuzesak (erkend asbestverwijderaar)
Deze binnenhuis asbesttoepassing mag enkel afgevoerd worden door een erkende asbestverwijderaar (<https://werk.belgie.be/nl/erkenningen/erkenning-asbest-bedrijven-erkend-voor-afbraak-verwijderingswerken>) omdat dit niet zonder beschadiging kan verwijderd worden. Afhankelijk van de volumes en de bereikbaarheid kan dit volgens de methodiek van couveuse-zak of hermetische afsluiting.

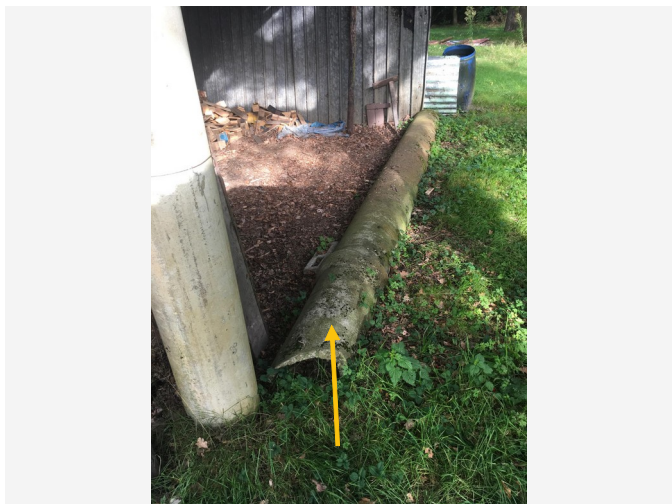
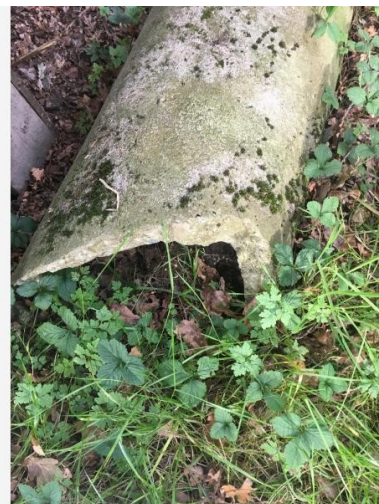
Eindbeoordeling materiaalrisico	Hoog materiaalrisico en/of hoge kans op vezelvrijgave
---------------------------------	---

Gebondenheid	Categorie 1: hechtgebonden in oorsprong
Asbestsoort (vezeltype)	Crocidoliet aanwezig
Asbestconcentratie	Laag (< 50%)
Afschermingsgraad van het gehele materiaal	Geheel of deels vrij aan de buitenlucht
Toestand van het materiaal	Zwaar beschadigd, zwaar verweerd

Beschrijving	Cementen buis
Omgeving	Buiten
Primaire drager	Afboording, omheining...
Asbestmateriaal	Buis, koker, leiding, pijp, doorvoer
Bindmiddel van asbestmateriaal	Cement
Gebondenheid op basis van bindmiddel	Hecht
Hoeveelheid (lengte - omtrek - dikte - aantal)	<ul style="list-style-type: none"> 6,00 m - 70,00 cm - 1,50 cm - 1 stuk
Totaal volume	0,063 m ³
Eenvoudig bereikbaar	Ja
Bevestigingswijze	<ul style="list-style-type: none"> Los (al dan niet bedekt)

Dringend verwijderen

- Verwijder dit asbestmateriaal zo snel mogelijk. Volg de toestand goed op.

- Eenvoudige handelingen: mag via doe-het-zelf of door werknemer(s) met opleidingsattest eenvoudige handelingen
Deze losgebonden asbest mag via doe-het-zelf afgevoerd worden indien het materiaal zonder breken of bijkomende beschadiging kan vrijgemaakt worden. Neem hierbij wel alle voorzorgen voor persoonlijke bescherming (FFP3-mondmasker; overall, zorg dat alle goed toe zit; alle gedragen kleding en schoenen direct na de klus afspoelen en wassen; maak alle toegangswegen toe; de asbest zo snel mogelijk verpakken en afdekken; gebruik geen elektrische apparaten zoals slijpschijven of boren; maak zo weinig mogelijk stof; demonteer rustig en veilig) en neem de instructies van uw lokaal afvoerpunt of recyclagepark in acht. Ook kan u een aannemer met opleidingsattest "eenvoudige handelingen" hiervoor inschakelen.

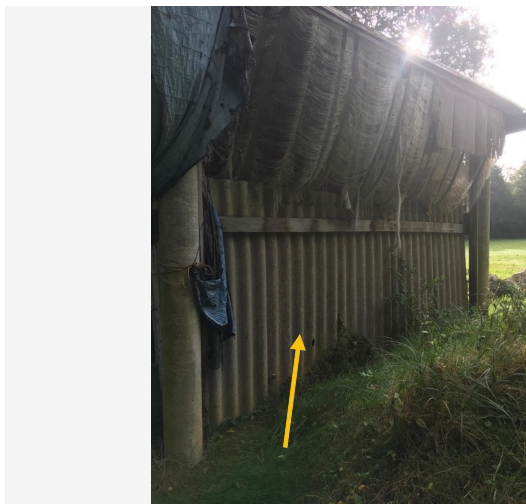
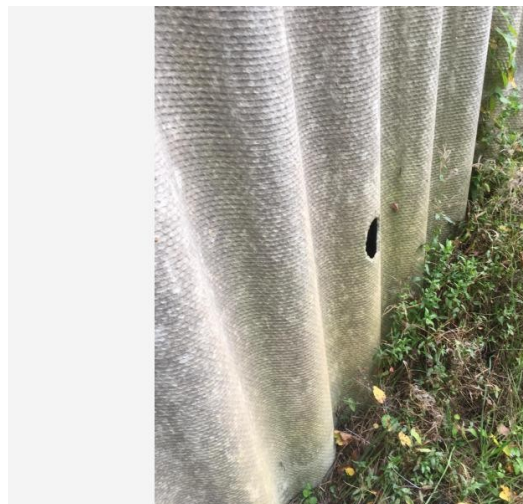
Eindbeoordeling materiaalrisico	Hoog materiaalrisico en/of hoge kans op vezelvrijgave
---------------------------------	---

Gebondenheid	Categorie 1: hechtgebonden in oorsprong
Asbestsoort (vezeltype)	Crocidoliet aanwezig
Asbestconcentratie	Laag (< 50%)
Afschermingsgraad van het gehele materiaal	Geheel of deels (ook) vrij aan de binnenlucht
Toestand van het materiaal	Matig beschadigd, matig verweerd

Beschrijving	Golfplaten wand
Omgeving	Buiten
Primaire drager	Schuin dak
Asbestmateriaal	Dak- en gevelbekleding - Golfplaat
Bindmiddel van asbestmateriaal	Cement
Gebondenheid op basis van bindmiddel	Hecht
Hoeveelheid (oppervlakte - aantal)	• 16,75 m ² - 1 stuk
Totale oppervlakte	16,75 m ²
Eenvoudig bereikbaar	Ja

Dringend verwijderen

- Verwijder dit asbestmateriaal zo snel mogelijk. Volg de toestand goed op.

- Eenvoudige handelingen: mag via doe-het-zelf of door werknemer(s) met opleidingsattest eenvoudige handelingen
Deze buitenshuis hechtgebonden asbest mag via doe-het-zelf afgevoerd worden indien het materiaal zonder breken of bijkomende beschadiging kan vrijgemaakt worden. Neem hierbij wel alle voorzorgen voor persoonlijke bescherming (FFP3-mondmasker; overall, zorg dat alle goed toe zit; alle gedragen kleding en schoenen direct na de klus afspoelen en wassen; maak alle toegangswegen toe; de asbest zo snel mogelijk verpakken en afdekken; gebruik geen elektrische apparaten zoals slijpschijven of boren; maak zo weinig mogelijk stof; demonteer rustig en veilig), zorg dat er niemand anders in de buurt is en neem de instructies van uw lokaal afvoerpunt of recyclagepark in acht. Ook kan u een aannemer met opleidingsattest “eenvoudige handelingen” hiervoor inschakelen.

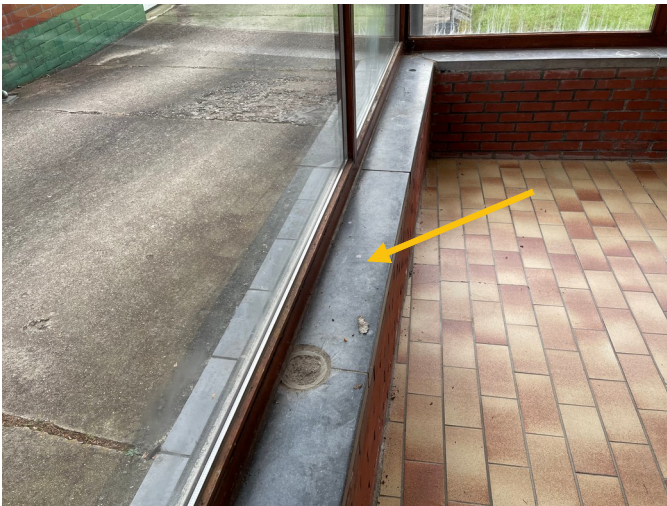
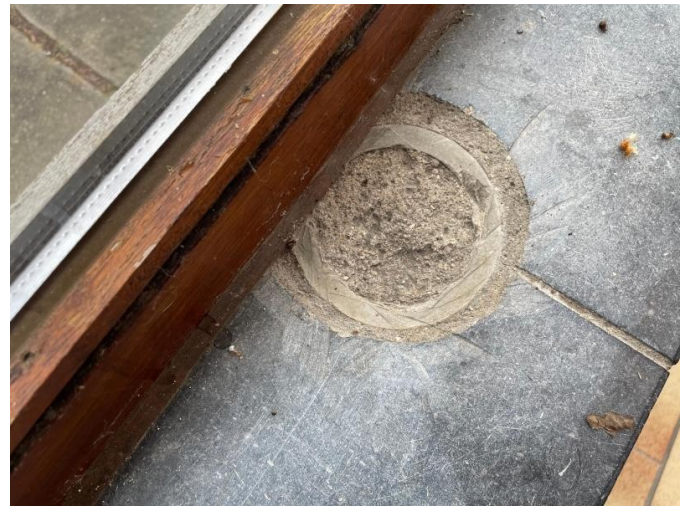
Eindbeoordeling materiaalrisico	Verhoogd materiaalrisico en/of verhoogde kans op vezelvrijgave
---------------------------------	--

Gebondenheid	Categorie 1: hechtgebonden in oorsprong
Asbestsoort (vezeltype)	Crocidoliet aanwezig
Asbestconcentratie	Laag (< 50%)
Afschermingsgraad van het gehele materiaal	Geheel of deels (ook) vrij aan de binnenlucht
Toestand van het materiaal	Licht beschadigd, licht verweerd. Intact materiaal type Pical – asbestboard of categorie III 'gebondenheid'

Beschrijving	Massal venstertabletten
Omgeving	Binnen
Primaire drager	Wandopening verticaal (raam, deur, ...)
Asbestmateriaal	Plaat, paneel, tablet - Type Massal
Bindmiddel van asbestmateriaal	Cement
Gebondenheid op basis van bindmiddel	Hecht
Hoeveelheid (oppervlakte - dikte - aantal)	• 1,80 m ² - 1,00 cm - 1 stuk
Totaal volume	0,018 m ³

Verwijderen

- Zorg voor een veilig beheer. Vermijd het beschadigen van het asbestmateriaal. Controleer de toestand jaarlijks op wijzigingen.

- Eenvoudige handelingen: mag via doe-het-zelf of door werknemer(s) met opleidingsattest eenvoudige handelingen
Deze hechtgebonden asbest mag via doe-het-zelf afgevoerd worden indien het materiaal zonder breken of bijkomende beschadiging kan vrijgemaakt worden. Neem hierbij wel alle voorzorgen voor persoonlijke bescherming (FFP3-mondmasker; overall, zorg dat alle goed toe zit; alle gedragen kleding en schoenen direct na de klus afspoelen en wassen; maak alle toegangswegen toe; de asbest zo snel mogelijk verpakken en afdekken; gebruik geen elektrische apparaten zoals slijpschijven of boren; maak zo weinig mogelijk stof; demonteer rustig en veilig), zorg dat er niemand anders in de buurt is en neem de instructies van uw lokaal afvoerpunt of recyclagepark in acht. Ook kan u een aannemer met opleidingsattest "eenvoudige handelingen" hiervoor inschakelen.

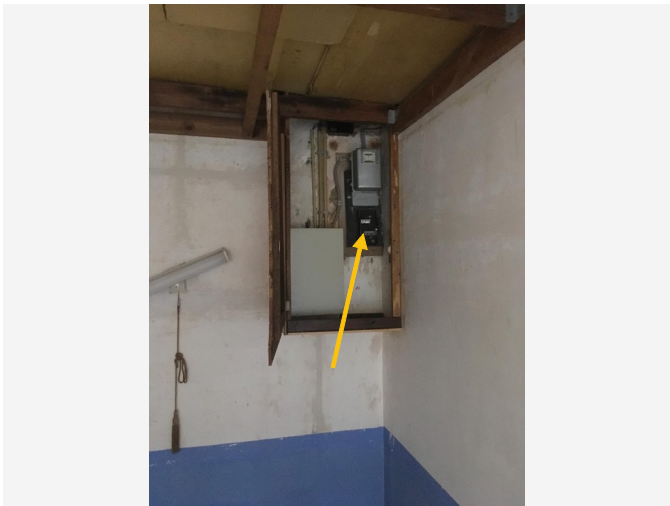
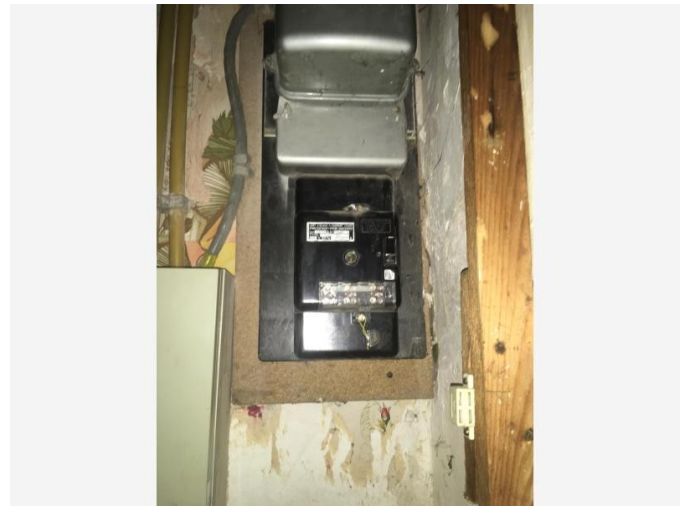
Eindbeoordeling materiaalrisico	Verhoogd materiaalrisico en/of verhoogde kans op vezelvrijgave
---------------------------------	--

Gebondenheid	Categorie 1: hechtgebonden in oorsprong
Asbestsoort (vezeltype)	Crocidoliet aanwezig
Asbestconcentratie	Laag (< 50%)
Afschermingsgraad van het gehele materiaal	Geheel of deels (ook) vrij aan de binnenlucht
Toestand van het materiaal	Licht beschadigd, licht verweerd. Intact materiaal type Pical – asbestboard of categorie III 'gebondenheid'

Beschrijving	Bakelieten electriciteitsinfrastructuur
Omgeving	Binnen
Primaire drager	Communicatie en elektrische infrastructuur en uitrusting
Asbestmateriaal	Plaat, paneel, tablet - Type Bakeliet
Bindmiddel van asbestmateriaal	Kunststof of -hars
Gebondenheid op basis van bindmiddel	Hecht
Hoeveelheid (oppervlakte - dikte - aantal)	• 0,06 m ² - 0,30 cm - 1 stuk
Totaal volume	< 0,001 m ³

Verwijderen

- Zorg voor een veilig beheer. Vermijd het beschadigen van het asbestmateriaal. Controleer de toestand jaarlijks op wijzigingen.

- Eenvoudige handelingen: mag via doe-het-zelf of door werknemer(s) met opleidingsattest eenvoudige handelingen
Deze binnenshuis hechtgebonden asbest is niet beschadigd en mag door een bevoegd persoon, na afsluiten elektriciteit, afgevoerd worden indien het materiaal zonder breken of bijkomende beschadiging kan vrijgemaakt worden. Neem hierbij wel alle voorzorgen voor persoonlijke bescherming (FFP3-mondmasker; overall, zorg dat alles goed toe zit; alle gedragen kleding en schoenen direct na de klus afspoelen en wassen; maak alle toegangswegen toe; de asbest zo snel mogelijk verpakken en afdekken; gebruik geen elektrische apparaten zoals slijpschijven of boren; maak zo weinig mogelijk stof; demonteer rustig en veilig) en neem de instructies van uw lokaal afvoerpunt of recyclagepark in acht. Ook kan u een aannemer met opleidingsattest "eenvoudige handelingen" hiervoor inschakelen.

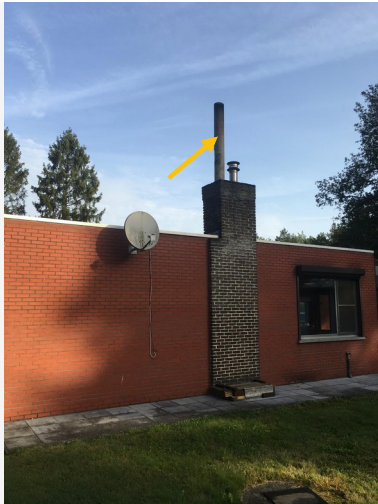
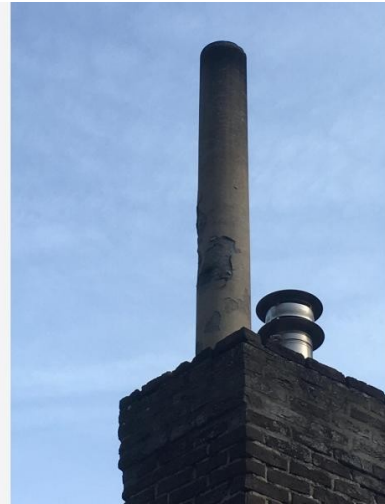
Eindbeoordeling materiaalrisico	Verhoogd materiaalrisico en/of verhoogde kans op vezelvrijgave
---------------------------------	--

Gebondenheid	Categorie 1: hechtgebonden in oorsprong
Asbestsoort (vezeltype)	Crocidoliet aanwezig
Asbestconcentratie	Laag (< 50%)
Afschermingsgraad van het gehele materiaal	Geheel of deels (ook) vrij aan de binnenlucht
Toestand van het materiaal	Licht beschadigd, licht verweerd. Intact materiaal type Pical – asbestboard of categorie III 'gebondenheid'

Beschrijving	Cementen schouw
Omgeving	Buiten
Primaire drager	Plat dak
Asbestmateriaal	Rookgaskanaal
Bindmiddel van asbestmateriaal	Cement
Gebondenheid op basis van bindmiddel	Hecht
Hoeveelheid (lengte - omtrek - dikte - aantal)	<ul style="list-style-type: none">• 1,70 m - 30,00 cm - 1,00 cm - 1 stuk
Totaal volume	0,005 m ³
Eenvoudig bereikbaar	Ja
Bevestigingswijze	<ul style="list-style-type: none">• Verlijmd, ingegoten, versmeerd

Verwijderen

- Zorg voor een veilig beheer. Vermijd het beschadigen van het asbestmateriaal. Controleer de toestand jaarlijks op wijzigingen.

- Eenvoudige handelingen: enkel door erkend asbestverwijderaar
Deze hechtgebonden asbest mag, omwille van risico van bijkomende beschadiging tijdens het verwijderen enkel afgevoerd worden door een erkend asbestverwijderaar. Hij moet de verwijdering ook vooraf melden aan de FOD Werkgelegenheid, Arbeid en Sociaal Overleg.

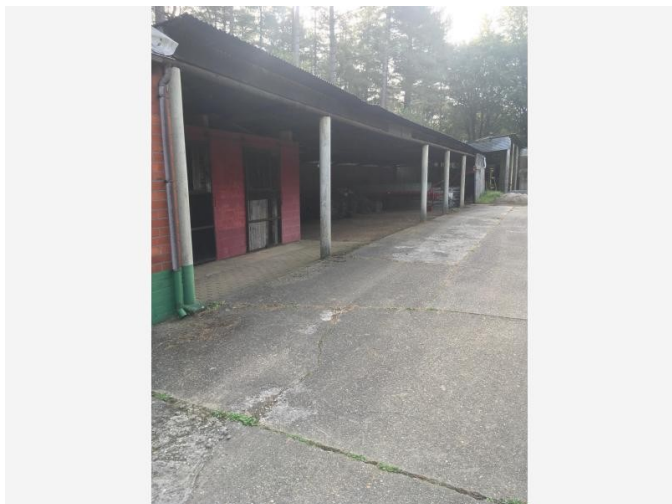
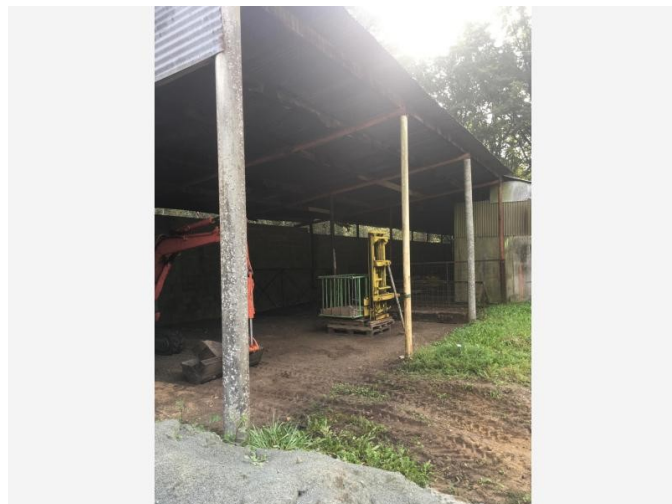
Eindbeoordeling materiaalrisico	Verhoogd materiaalrisico en/of verhoogde kans op vezelvrijgave
---------------------------------	--

Gebondenheid	Categorie 1: hechtgebonden in oorsprong
Asbestsoort (vezeltype)	Crocidoliet aanwezig
Asbestconcentratie	Laag (< 50%)
Afschermingsgraad van het gehele materiaal	Geheel of deels vrij aan de buitenlucht
Toestand van het materiaal	Matig beschadigd, matig verweerd

Beschrijving	Cementen steunpilaren
Omgeving	Buiten
Primaire drager	Fundering-draagstructuur (horizontaal, verticaal)
Asbestmateriaal	Verloren bekisting - Buis, koker
Bindmiddel van asbestmateriaal	Cement
Gebondenheid op basis van bindmiddel	Hecht
Hoeveelheid (lengte - omtrek - dikte - aantal)	• 3,50 m - 50,00 cm - 1,00 cm - 10 stuks
Totaal volume	0,175 m ³
Eenvoudig bereikbaar	Ja
Bevestigingswijze	• Verlijmd, ingegoten, versmeerd

Verwijderen

- Zorg voor een veilig beheer. Vermijd het beschadigen van het asbestmateriaal. Controleer de toestand jaarlijks op wijzigingen.

- Eenvoudige handelingen: enkel door erkend asbestverwijderaar
Deze hechtgebonden asbest mag, omwille van risico van bijkomende beschadiging tijdens het verwijderen enkel afgevoerd worden door een erkend asbestverwijderaar. Hij moet de verwijdering ook vooraf melden aan de FOD Werkgelegenheid, Arbeid en Sociaal Overleg.

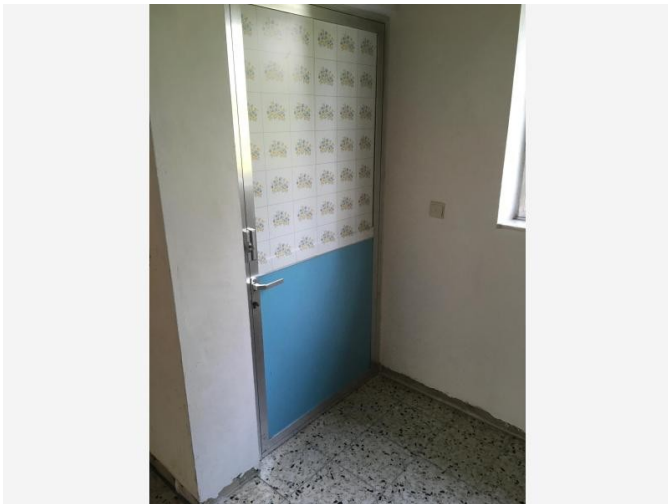
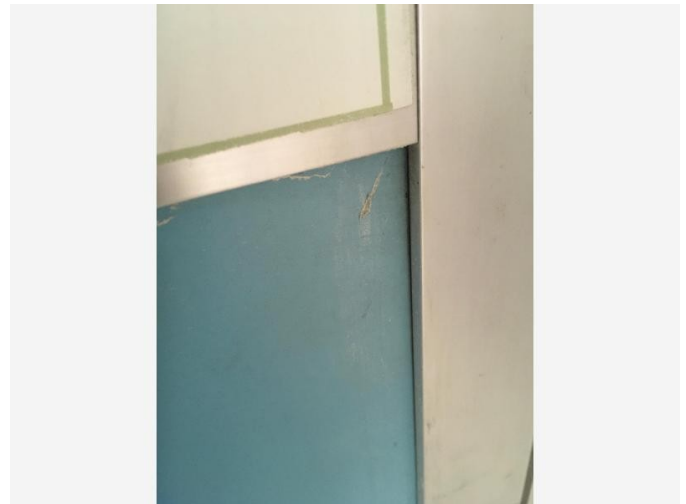
Eindbeoordeling materiaalisico	Laag materiaalisico en/of verlaagde kans op vezelvrijgave
--------------------------------	---

Gebondenheid op basis van bindmiddel	Hecht
Hoeveelheid (oppervlakte - dikte - aantal)	• 0,40 m ² - 0,50 cm - 2 stuks
Totaal volume	0,004 m ³
Eenvoudig bereikbaar	Ja
Bevestigingswijze	• Geklemd
Identificatiemethode	Vaststelling met monstername
Destructieve handeling voor identificatie	Nee

Zorgvuldig beheren

- Zorg voor een veilig beheer. Vermijd het beschadigen van het asbestmateriaal. Controleer de toestand jaarlijks op wijzigingen.

- Eenvoudige handelingen: mag via doe-het-zelf of door werknemer(s) met opleidingsattest eenvoudige handelingen
Deze binnenshuis hechtgebonden asbest is licht beschadigd en mag via doe-het-zelf afgevoerd worden indien het materiaal zonder breken of bijkomende beschadiging kan vrijgemaakt worden. Neem hierbij wel alle voorzorgen voor persoonlijke bescherming (FFP3-mondmasker; overall, zorg dat alles goed toe zit; alle gedragen kleding en schoenen direct na de klus afspoelen en wassen; maak alle toegangswegen toe; de asbest zo snel mogelijk verpakken en afdekken; gebruik geen elektrische apparaten zoals slijpschijven of boren; maak zo weinig mogelijk stof; demonteer rustig en veilig) en neem de instructies van uw lokaal afvoerpunt of recyclagepark in acht. Ook kan u een aannemer met opleidingsattest "eenvoudige handelingen" hiervoor inschakelen.

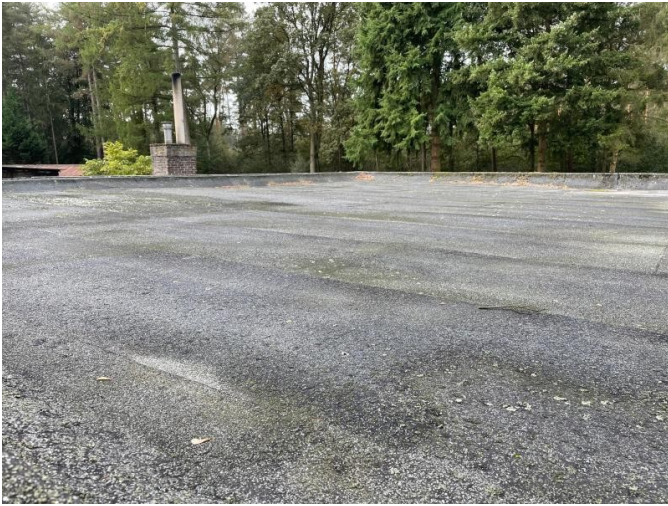
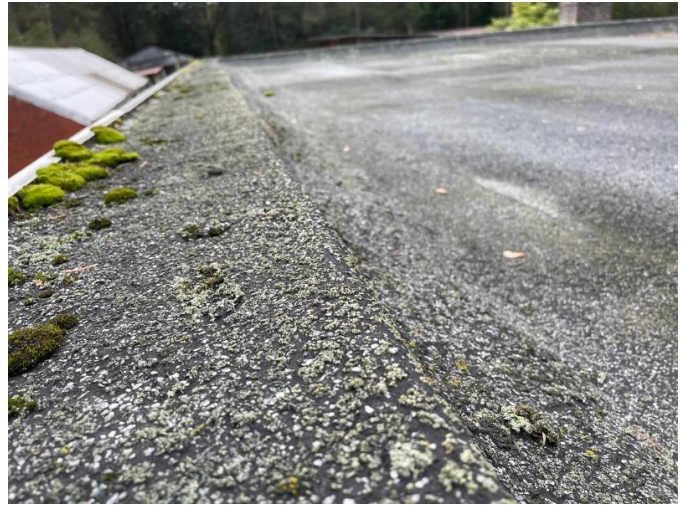
Fiche 10: Roofing plat dak

Geen asbest

Beschrijving	Roofing plat dak
Omgeving	Binnen
Primaire drager	Plat dak
Bindmiddel van materiaal	Bitumen (roofing, teer, asfalt)

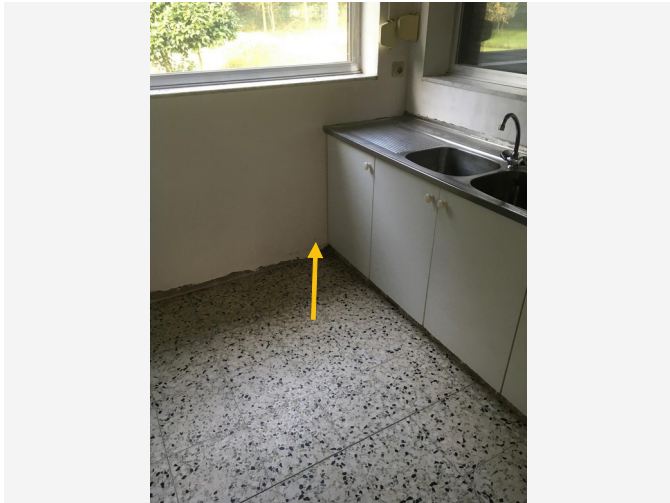
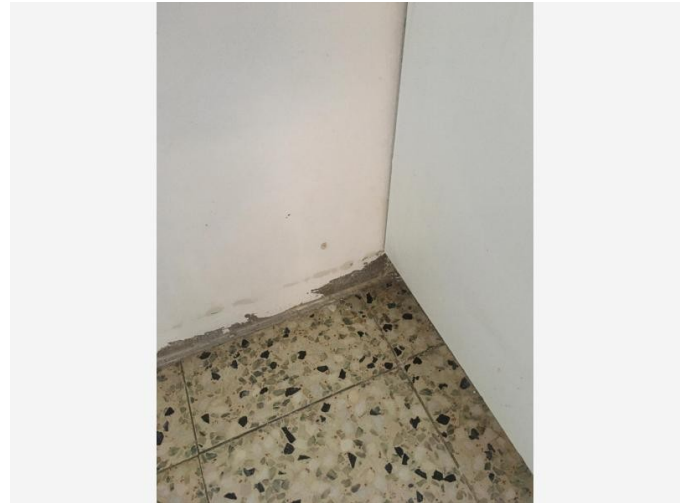
Fiche 13: Pleister muren

Geen asbest

Beschrijving	Pleister muren
Omgeving	Binnen
Primaire drager	Binnenwand
