# Asbestinventarisatetest

Ring 18, 2200 Herentals

Attestnummer : 20251029-000628.000

Uitgegeven op : 29.10.2025

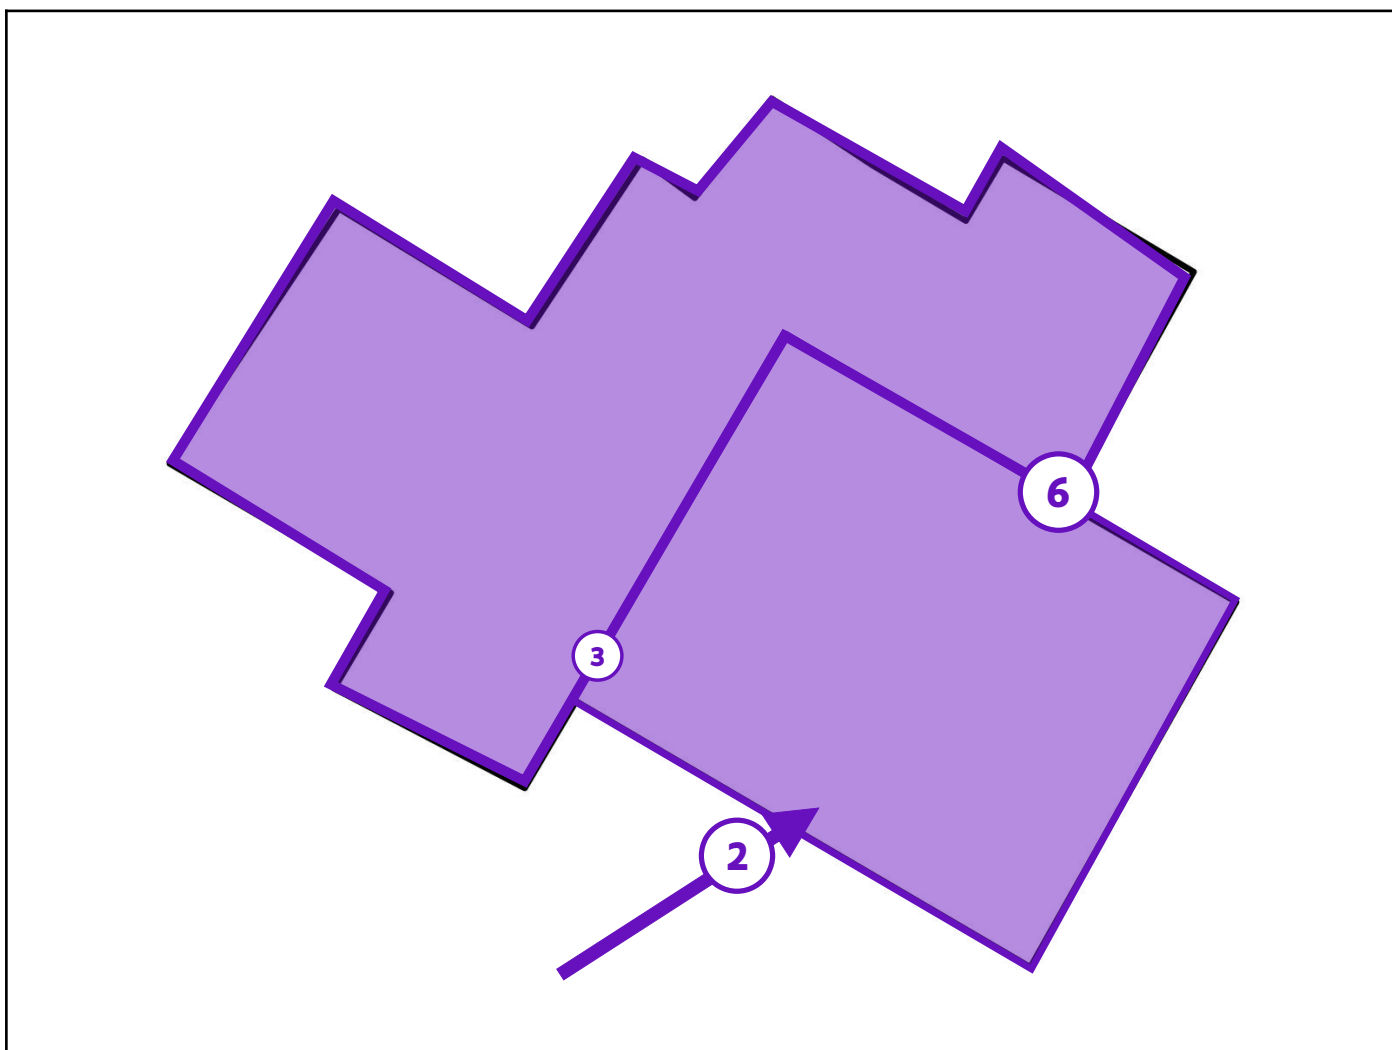
## Plan 1.3: Woning: plat dak / schouw / onderdak

Beschrijving	Type	Actie
2. Schouw op het dak (beperkingsfiche)	Beperking	-
3. Onderdak	Beperking	-
6. Dak bekleding Platdak	Advies	-

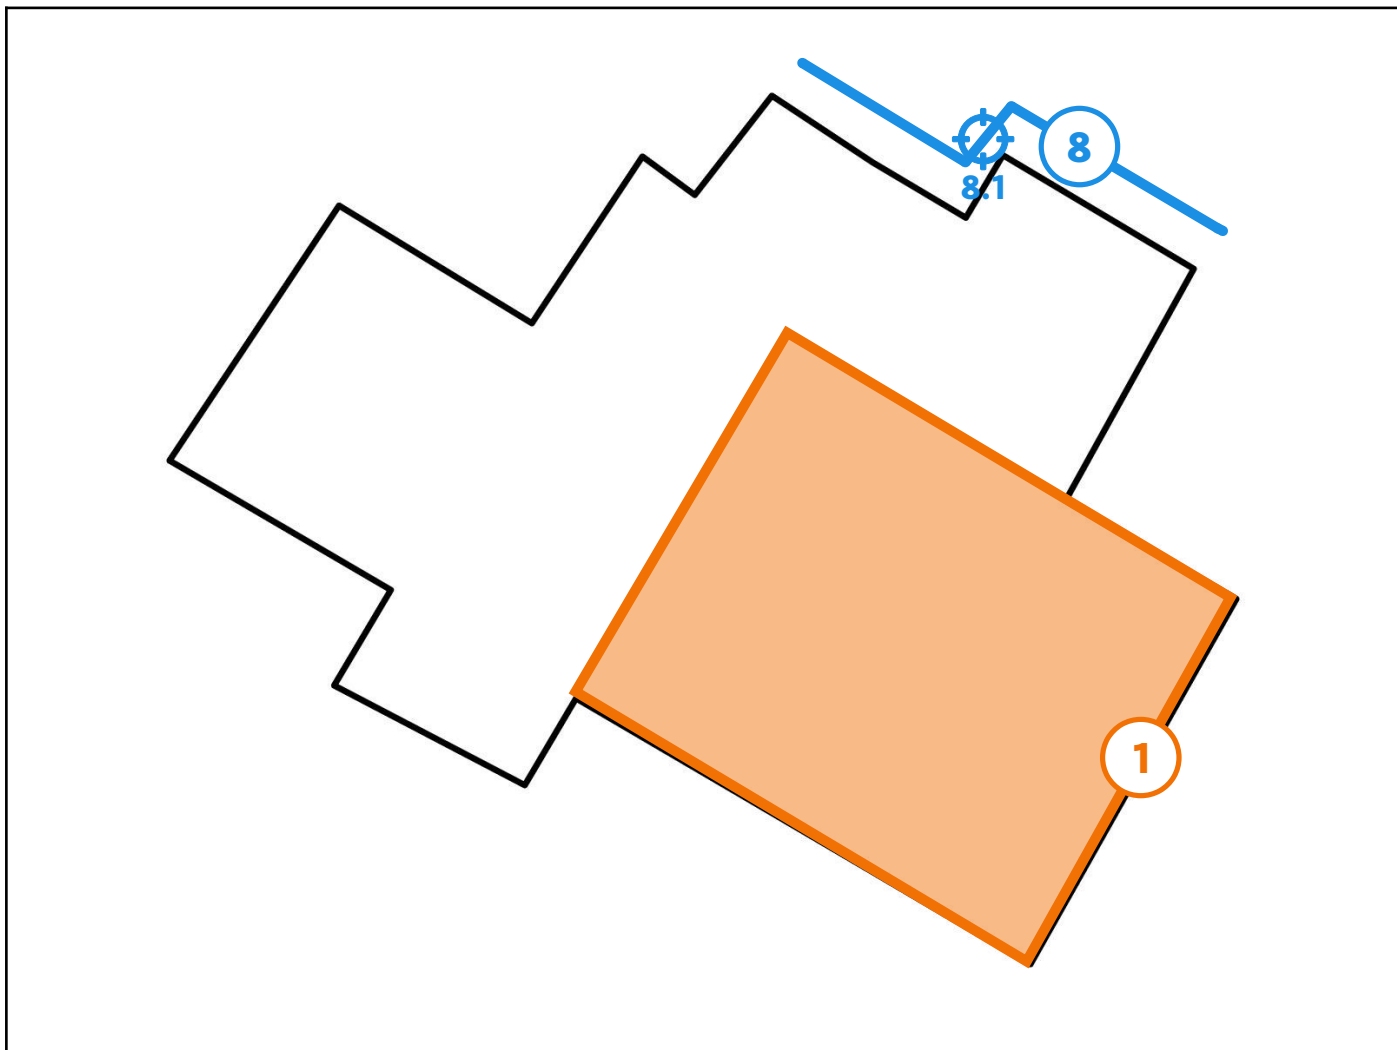
## Plan 1.8: Woning: leien

Beschrijving	Type	Actie
1. Dak/gevellei (visueel vastgesteld)	Asbestmateriaal	<a href="#">Verwijderen</a>
8. Dak/gevelleien (met staalname)	Geen asbest	-
8.1 Code: 6	Puntmonster	-

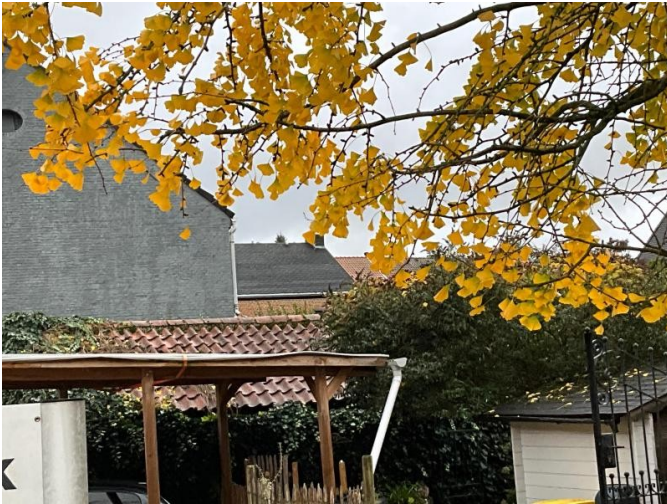
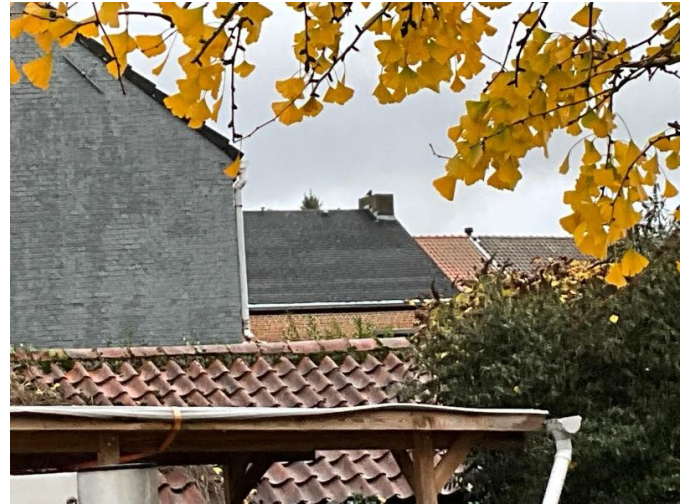
Eindbeoordeling materiaalrisico	Verhoogd materiaalrisico en/of verhoogde kans op vezelvrijgave
---------------------------------	--

Gebondenheid	Categorie 1: hechtgebonden in oorsprong
Asbestsoort (vezeltype)	Crocidoliet aanwezig
Asbestconcentratie	Laag (< 50%)
Afschermingsgraad van het gehele materiaal	Geheel of deels vrij aan de buitenlucht
Toestand van het materiaal	Matig beschadigd, matig verweerd

Beschrijving	Dak/gevellei (visueel vastgesteld)
Omgeving	Buiten
Primaire drager	Schuin dak
Asbestmateriaal	Dak- en gevelbekleding - Lei, shingle
Bindmiddel van asbestmateriaal	Cement
Gebondenheid op basis van bindmiddel	Hecht
Hoeveelheid (oppervlakte - aantal)	<ul style="list-style-type: none"><li>• 200,00 m<sup>2</sup> - 1 stuk</li></ul>
Totale oppervlakte	200,00 m <sup>2</sup>
Eenvoudig bereikbaar	Ja
Bevestigingswijze	<ul style="list-style-type: none"><li>• Geklemd</li><li>• Genageld, geniet</li></ul>
Identificatiemethode	Vaststelling zonder monsternamen
Destructieve handeling voor identificatie	Nee
Opmerking	De leien zijn visueel en volgens expertise als asbestverdacht beschouwd. De vermelde oppervlaktes, diktes en volumes betreffen een beredeneerde schatting. Er worden geen rechten verleend aan deze oppervlaktes/diktes/volumes.

Het asbestmateriaal valt onder de mijlpaal van 2034.

- Verwijder dit asbestmateriaal zo snel mogelijk. Volg de toestand goed op.
- Hemelwater dat afspoelt van asbestcement daken of gevels kan asbestdeeltjes bevatten. Gebruik het enkel voor gesloten circuits (bv. spoelen toiletten). Reinig na het vervangen van het dak of de gevel de dakgoten en regenwaterput of -ton om asbesthoudend sediment of slib te verwijderen
- Voer bijkomende staalname(s) uit.

- Eenvoudige handelingen: mag via doe-het-zelf of door werknemer(s) met opleidingsattest eenvoudige handelingen  
EH via doe-het zelf.

Standaard dragen van de nodige wegwerp beschermingsmiddelen FFP 3 masker , handschoenen en tyvec CAT III type 5-6 , afwasbaar schoeisel Indien mogelijk de ondervloer afdekken , leien voorzichtig verwijderen, extra fixeren, niet breken , niet gooien, onmiddellijk verpakken of voorzichtig in container met asbest bag plaatsen. Voldoende benevelen/bevochtigen tijdens de duur van de werken. Gebruik geen stortkokers. Voor hechtgebonden toepassingen: Bij verwijdering door doe-het-zelf moet men dit afval dubbel en luchtdicht verpakt aandienen bij het gemeentelijk recyclagepark. Men raadpleegt best op voorhand de voorwaarden

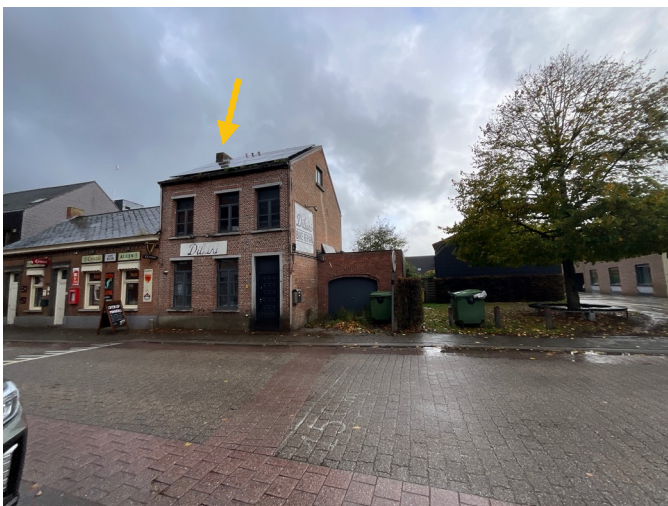
*Situeringfoto*

**Reden:** Het te onderzoeken materiaal situeert zich hoger dan 3,50 m te rekenen vanaf een veilige ondergrond

**Uitleg van de asbestdeskundige:** Bij werken (dak of reiniging schouw) kan een stelling geplaatst worden, het is niet duidelijk of er asbestverdachte materialen aanwezig zijn in de schouw.

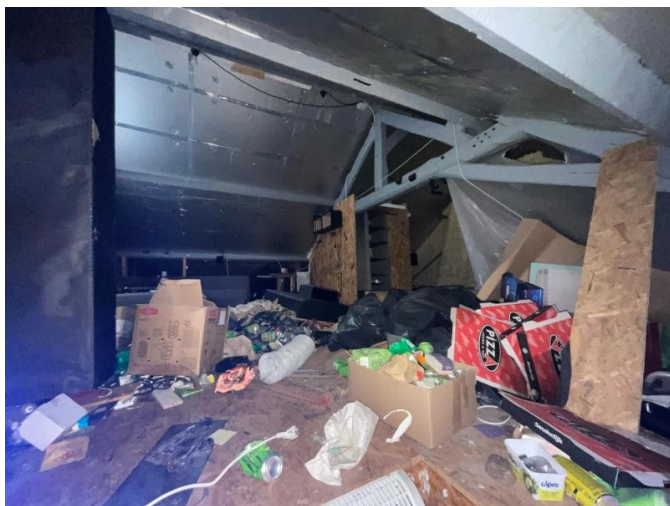
*Situeringfoto*

**Reden:** Het te onderzoeken materiaal situeert zich hoger dan 3,50 m te rekenen vanaf een veilige ondergrond

**Uitleg van de asbestdeskundige:** De zolder werd afgewerkt met isolatie. Het dak zelf bevindt zich op meer dan 3.5m hoogte. Mogelijks is er een asbesthoudend onderdak aanwezig. Wees waakzaam bij werken.

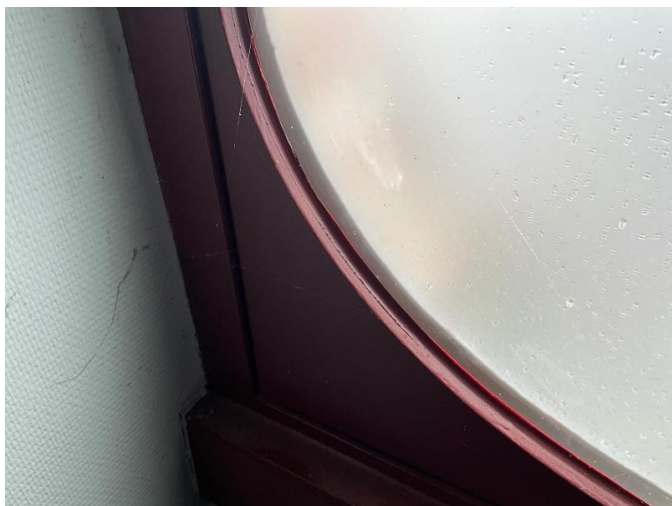
De gebruikte siliconen kit is niet asbestverdacht

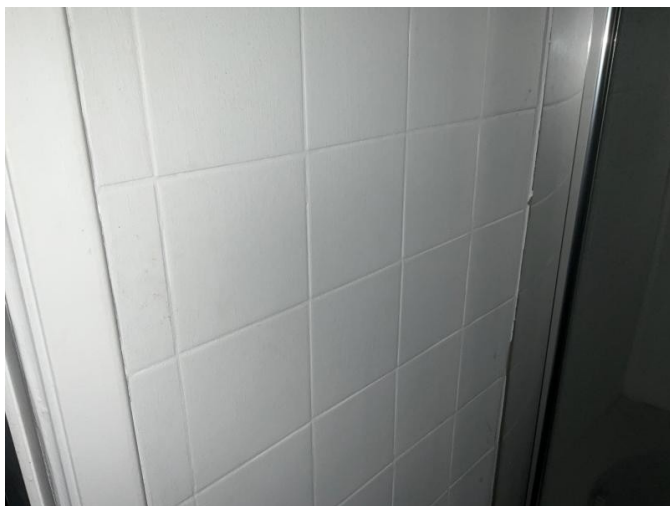
In het inspectieprotocol is een monstername van tegellijm verplicht om dit te identificeren als niet-asbesthoudend. Er waren geen facturen ter beschikking die bevestigen dat de tegels na 2001 waren geplaatst. Er waren geen bestaande beschadigingen aan de wandtegels om de lijm voldoende te kunnen inspecteren. Om dit af te toetsen is het aangewezen om bij eventuele renovatiewerken aan de tegels verder onderzoek/staalname te laten uitvoeren ter controle.

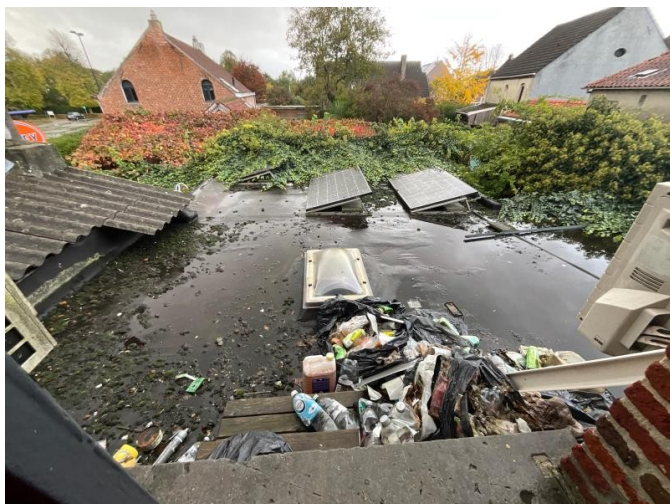
Platdak bestaat uit epdm rubber deze is niet verdacht( het is niet gekend wat eronder zich bevindt bij werken extra controle aangewezen)

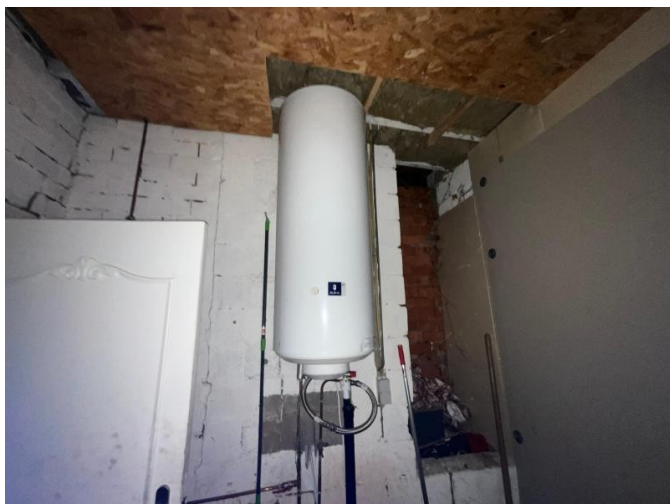
De verwarming bestaat uit verschillende niet verdachte kachels. Er is geen CV ketel aanwezig.
