# Asbestinventarisatetest

Slagmolenweg 46, 3600 Genk

Attestnummer : 20240330-000018.000

**Niet-asbestveilig**

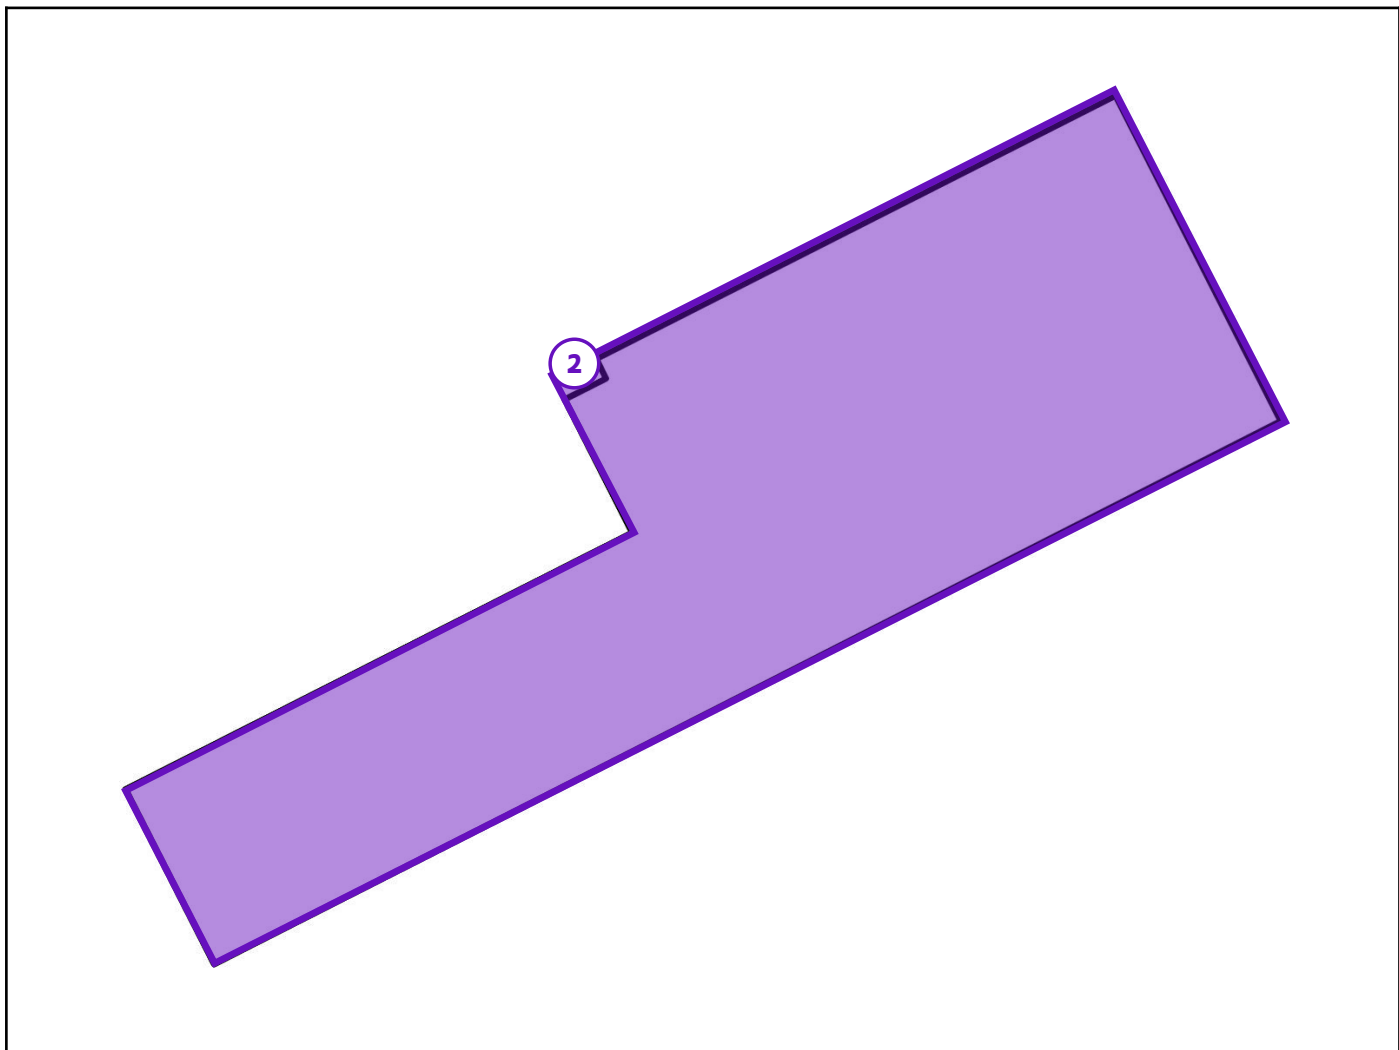
## Plan 1.3: Dak

Beschrijving	Type	Actie
2. Onderdak + dak bijbouw niet inspecteerbaar	Beperking	-

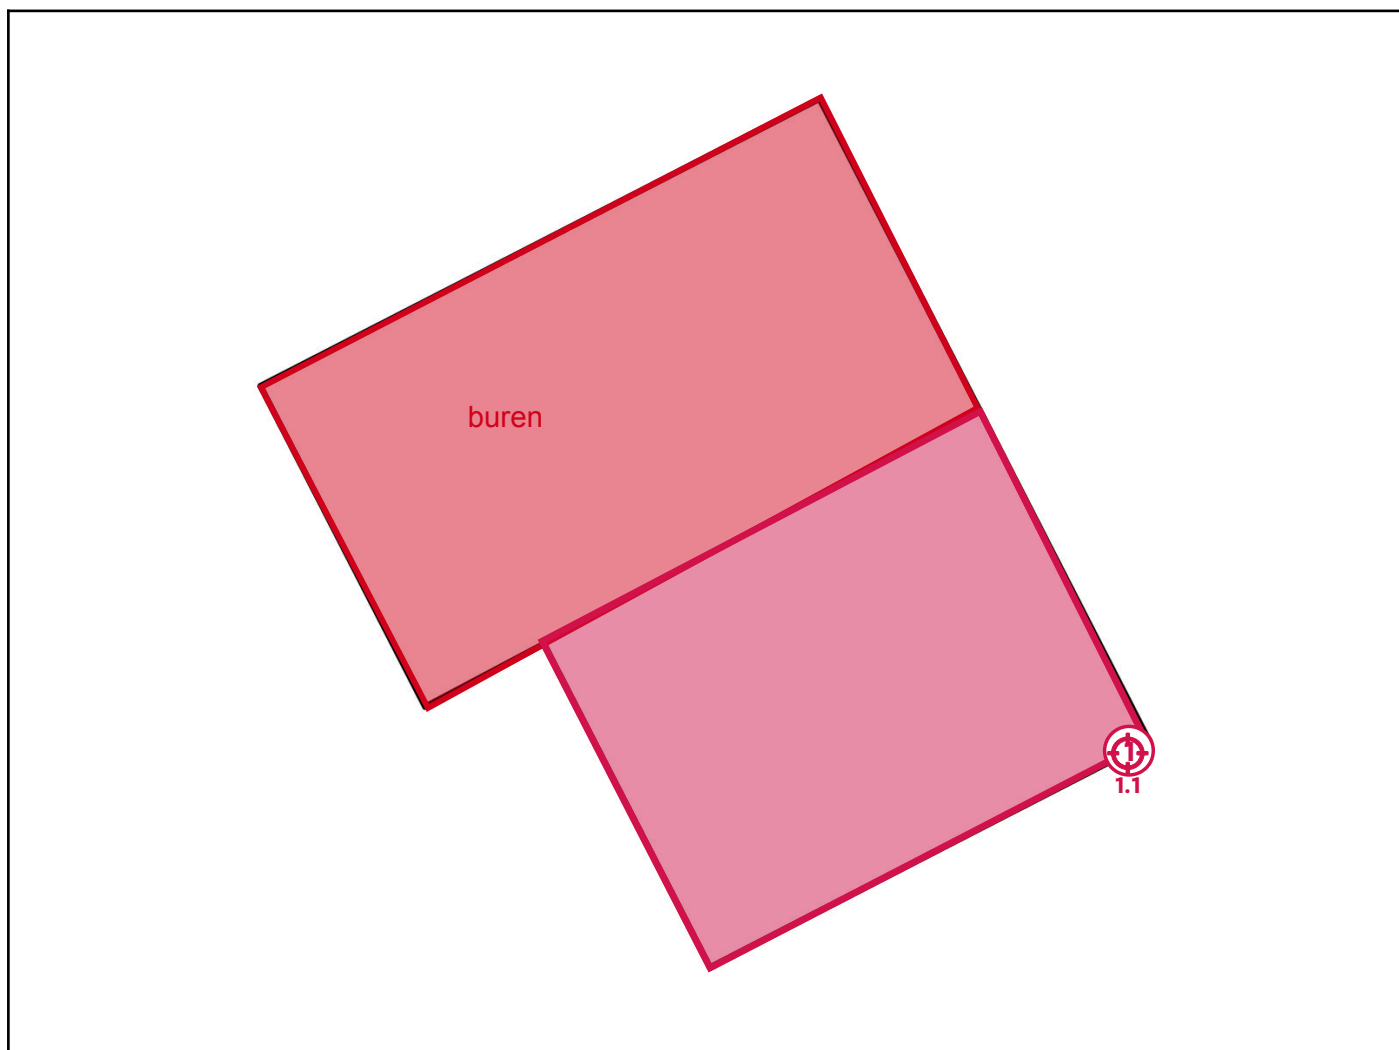
## Plan 2.1: Bijgebouw plan

Beschrijving	Type	Actie
1. Golfplaten	Asbestmateriaal	Dringend verwijderen
1.1 Code: ST 1	Puntmonster	-

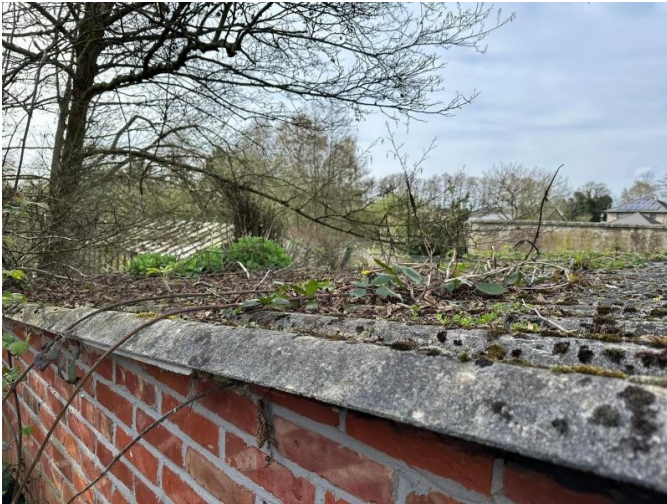
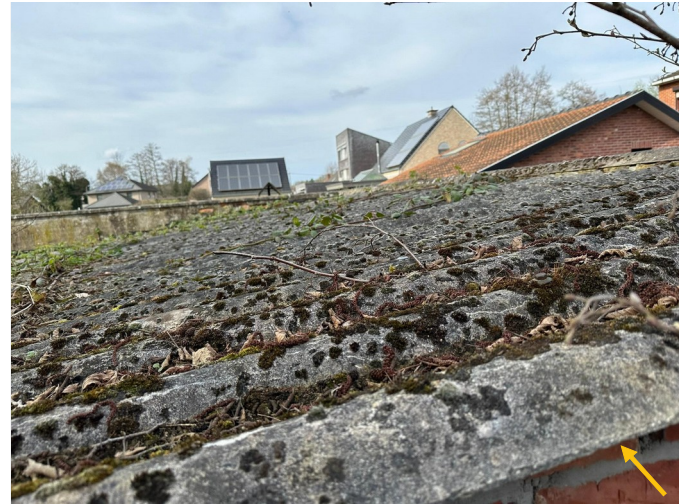
Overzichtsfoto

Detailfoto

Eindbeoordeling materiaalisico	Hoog materiaalisico en/of hoge kans op vezelvrijgave
--------------------------------	--

Gebondenheid	Categorie 1: hechtgebonden in oorsprong
Asbestsoort (vezeltype)	Crocidoliet aanwezig
Asbestconcentratie	Laag (< 50%)
Afschermingsgraad van het gehele materiaal	Geheel of deels (ook) vrij aan de binnenlucht
Toestand van het materiaal	Matig beschadigd, matig verweerd

#	Type	Referentie	Resultaat
1.1	Puntmonster	ST 1	Chrysotiel, Crocidoliet

Beschrijving	Golfplaten
Omgeving	Grenst aan binnen- en buitenlucht
Primaire drager	Schuin dak

Het asbestmateriaal valt onder de mijlpaal van 2034.

**Dringend verwijderen**

- Zorg voor een veilig beheer en verwijder dit asbestmateriaal wanneer het bij werken eenvoudig bereikbaar wordt. Controleer de toestand jaarlijks op wijzigingen.

- Eenvoudige handelingen: mag via doe-het-zelf of door werknemer(s) met opleidingsattest eenvoudige handelingen  
Bevindt het asbest zich buiten uw woning of gebouw? Dan mag u de volgende toepassingen zelf wegnemen:  
hechtgebonden asbest dat niet beschadigd is;  
hechtgebonden asbest dat wel beschadigd is en waarbij er vrije asbestvezels zichtbaar zijn.  
Een beschadigde asbesttoepassing of asbest in slechte staat kan makkelijk verder breken of vergruizen. Er komen dan schadelijke asbestvezels vrij die ingeademd kunnen worden.  
U mag enkel beschadigd of verweerd asbest verwijderen indien:  
er niemand anders in de buurt is;

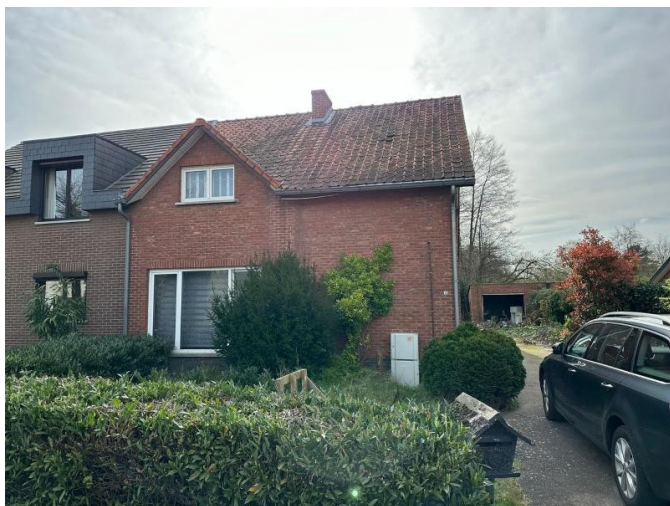
*Situeringfoto*

**Reden:** Het te onderzoeken materiaal situeert zich hoger dan 3,50 m te rekenen vanaf een veilige ondergrond

**Uitleg van de asbestdeskundige:** Het onderdak is niet inspecteerbaar, noch langs binnen zonder destructief onderzoek, noch langs buiten.

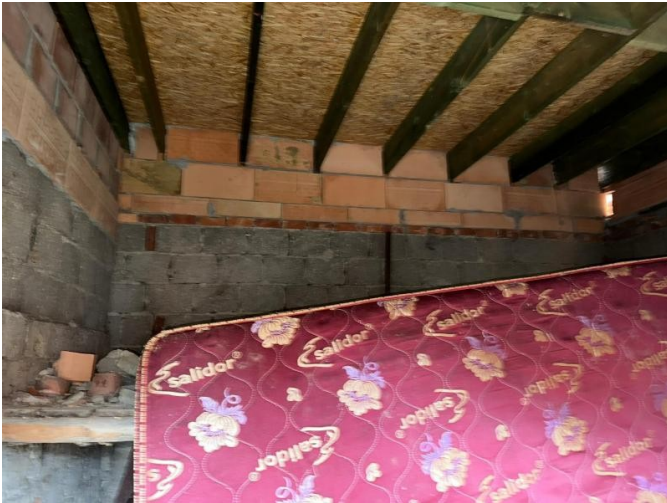
Vrije foto

Geen asbestverdachte materialen tegen gekomen.

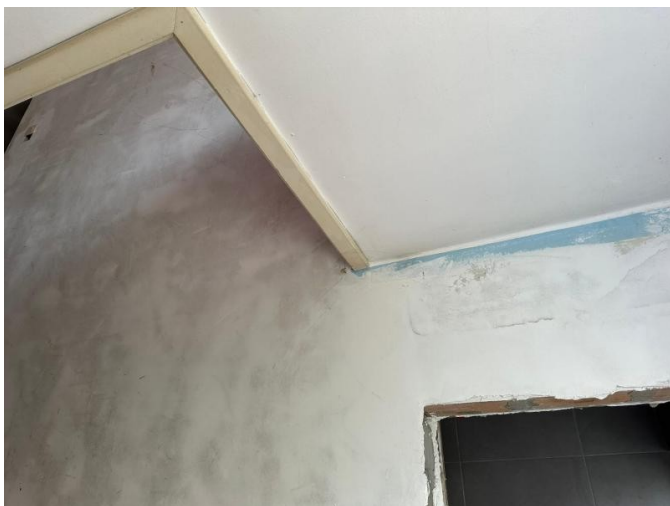
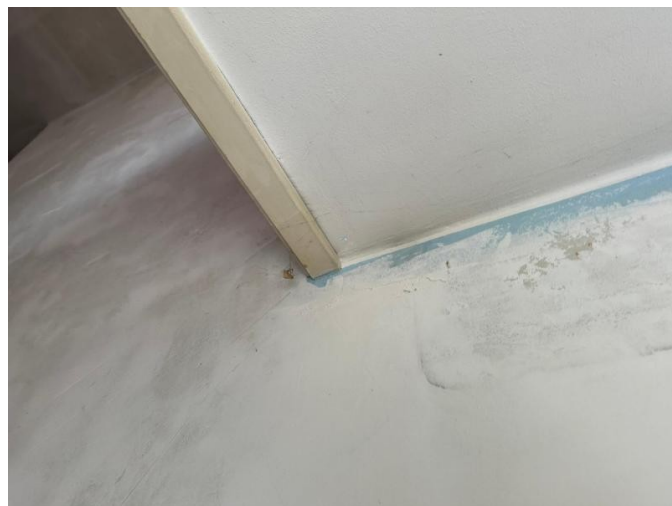
## Fiche 5: Pleisterwerk plafond

Geen asbest

#	Type	Referentie	Resultaat
5.1	Mengmonster	ST 3	Geen asbest

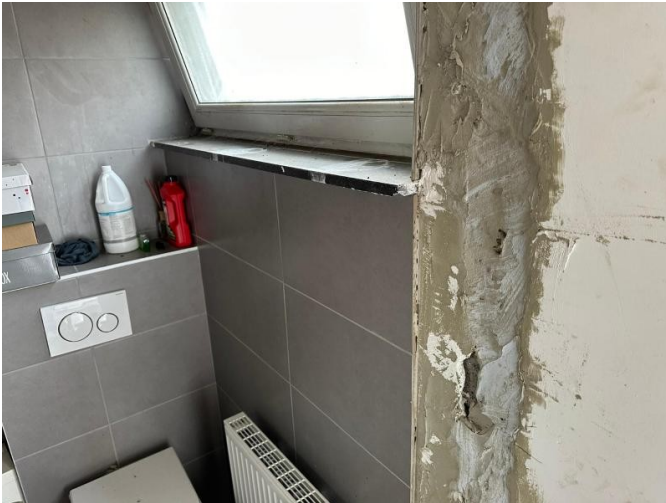
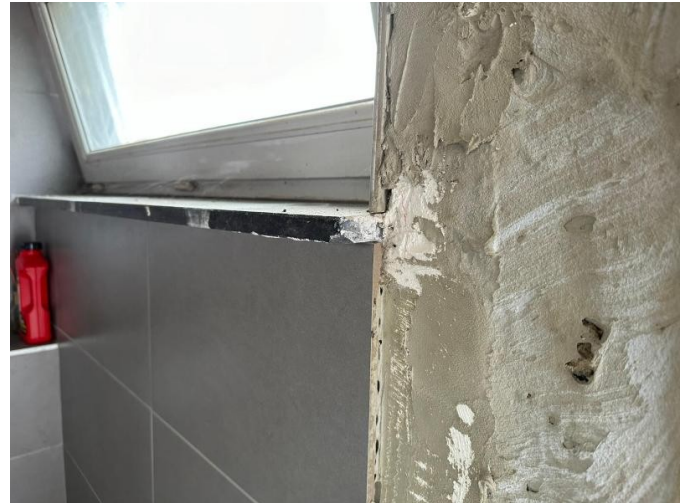
## Fiche 6: Vensterbank

Geen asbest

#	Type	Referentie	Resultaat
6.1	Puntmonster	ST 4	Geen asbest

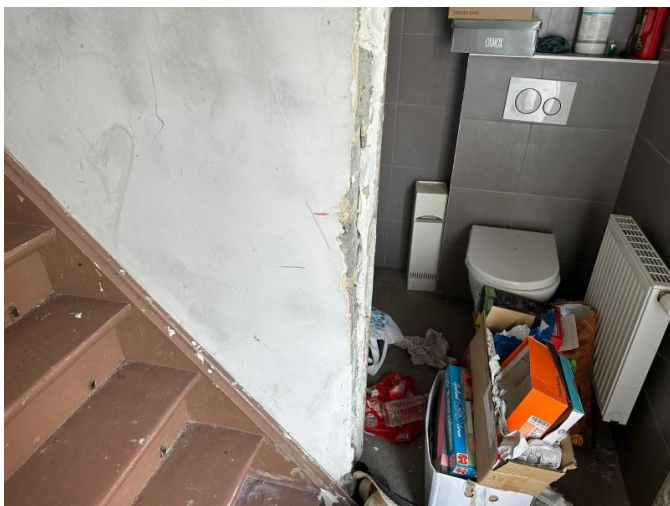
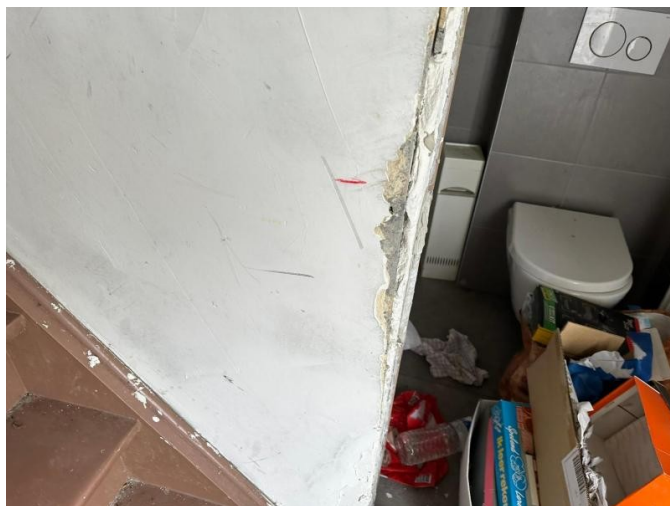
## Fiche 7: Pleisterwerk muren

Geen asbest

#	Type	Referentie	Resultaat
7.1	Mengmonster	ST 2	Geen asbest
